Asbestinventarisatetest

Veldstraat 3, 9230 Wetteren

Attestnummer : 20241204-000387.000

Uitgegeven op : 04.12.2024

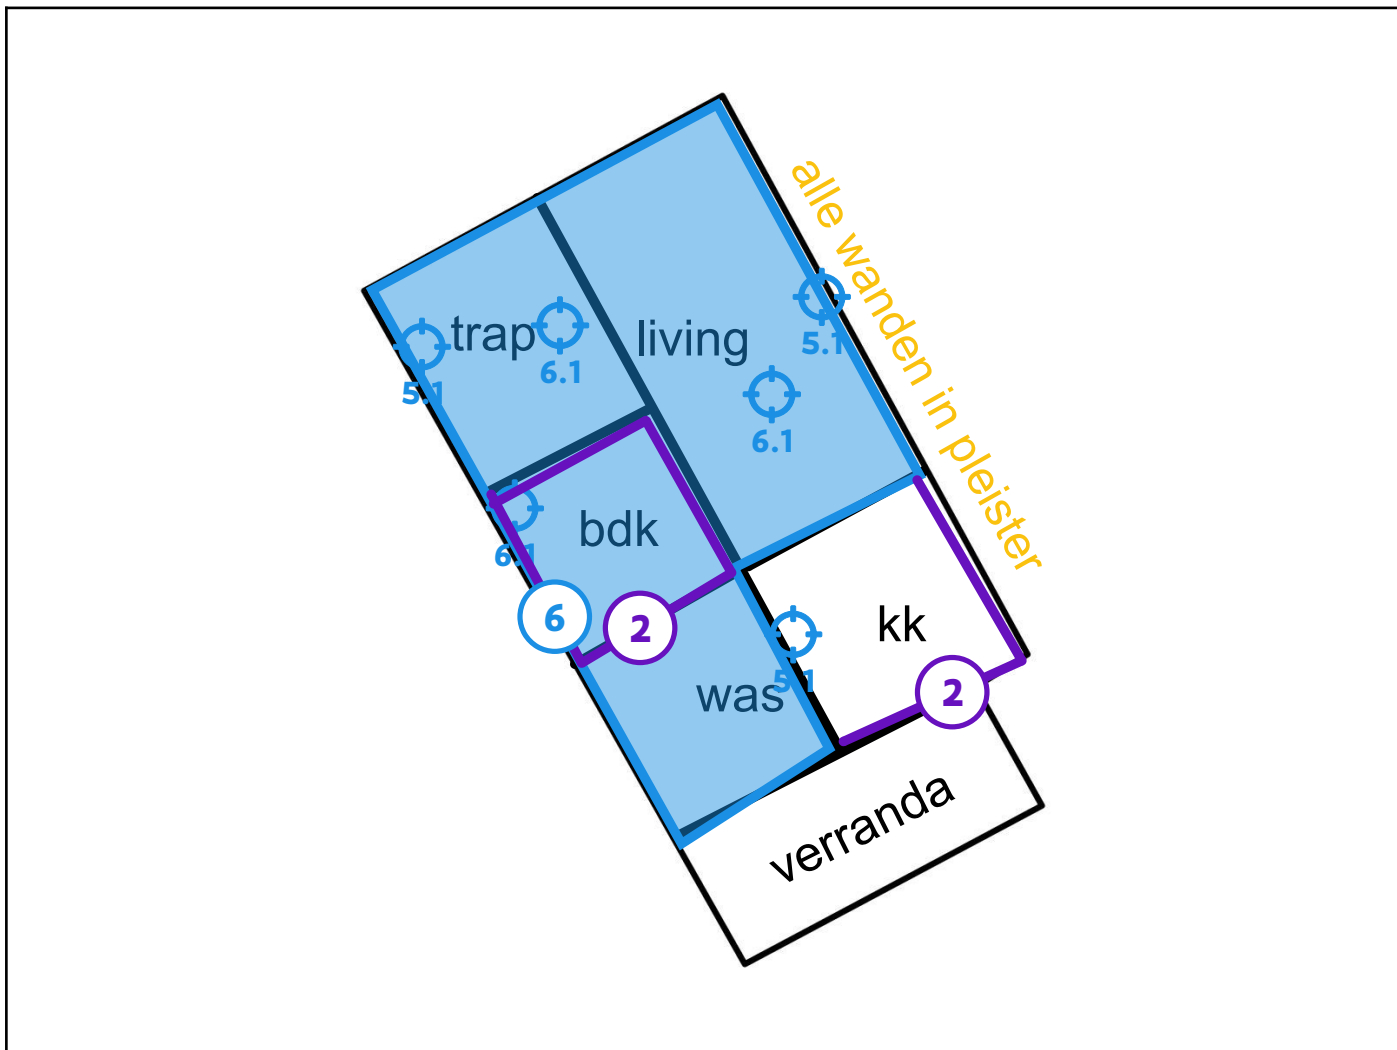
Plan 1.1: Hoofgebouw plan gvl

Beschrijving	Type	Actie
2. faiancelijm achter tegels	Advies	-
5. pleisterwerk wanden	Geen asbest	-
5.1 Code: mm01	Mengmonster	-
6. pleisterwerk plafond	Geen asbest	-
6.1 Code: mm02	Mengmonster	-

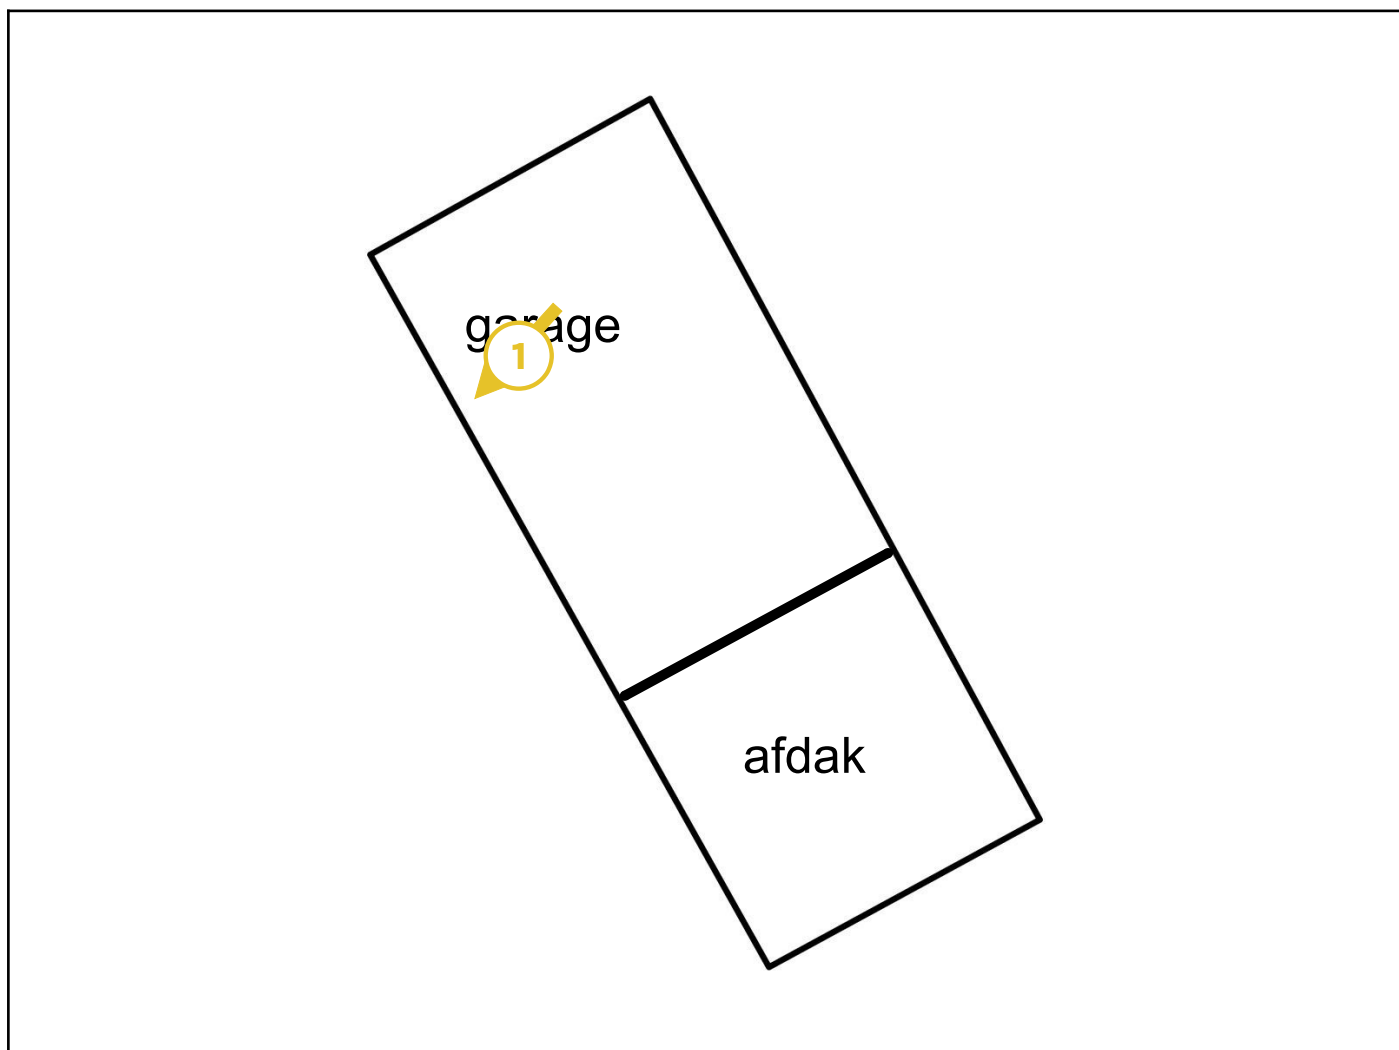
Plan 2.1: Garage plan gvl

Beschrijving	Type	Actie
1. Bakeliet schakelaar en stopcontact	Asbestmateriaal	Zorgvuldig beheren

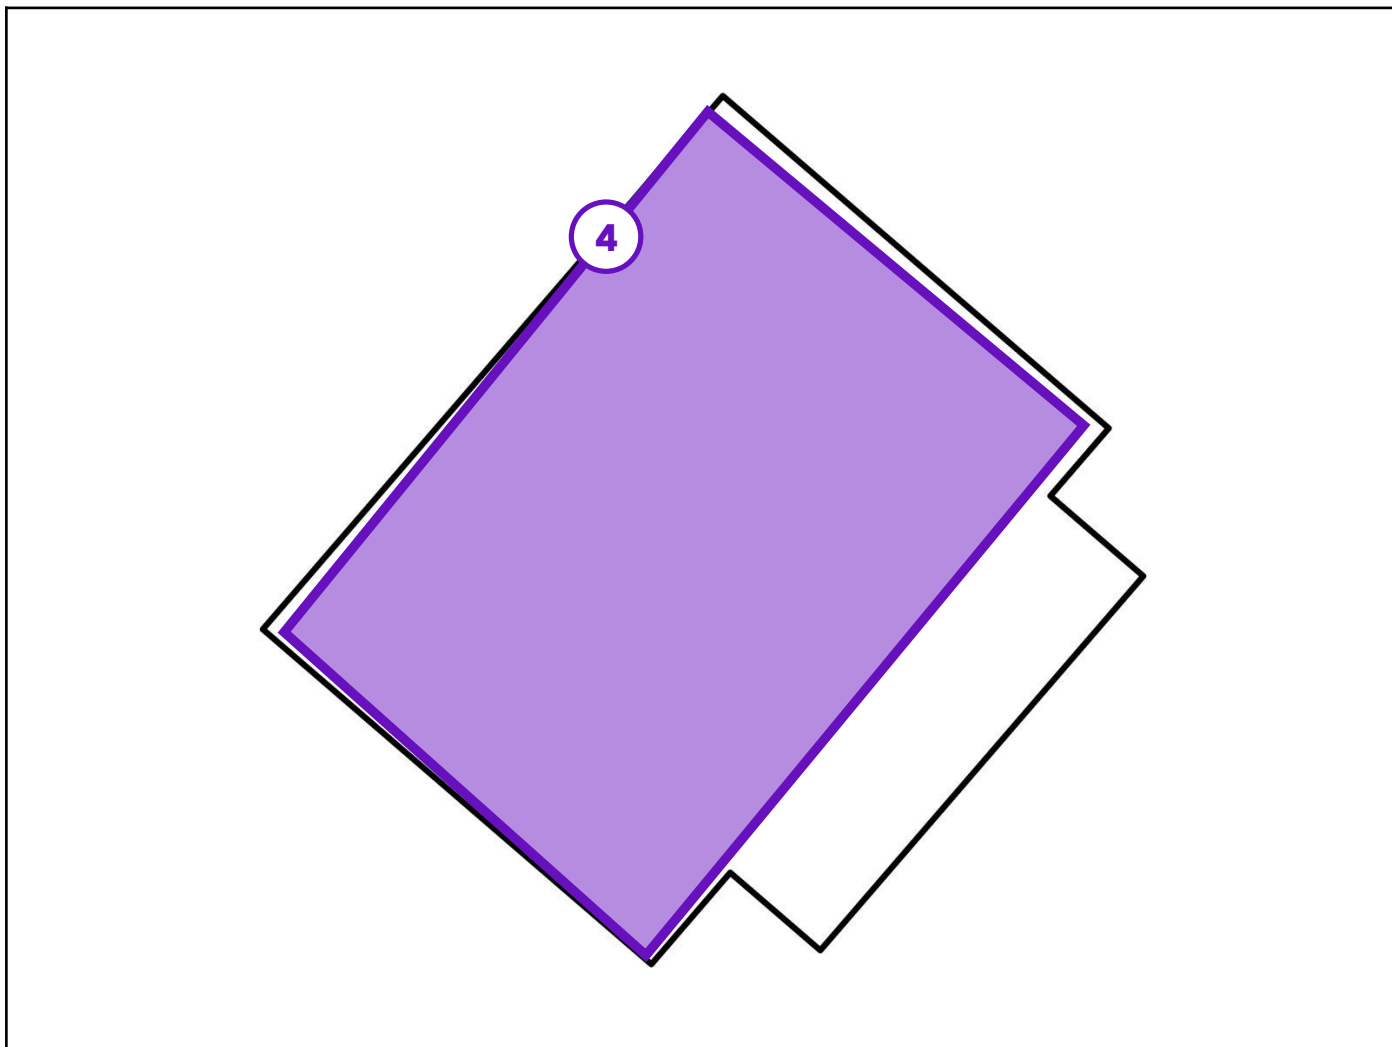
Plan 3.1: Tuinhuis plan

Beschrijving	Type	Actie
4. Vloerzeil type: ballatum, jute en novilon	Advies	-

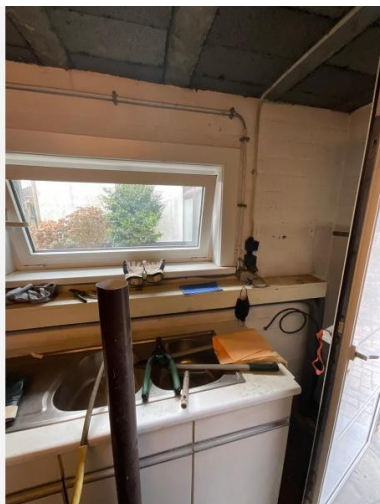
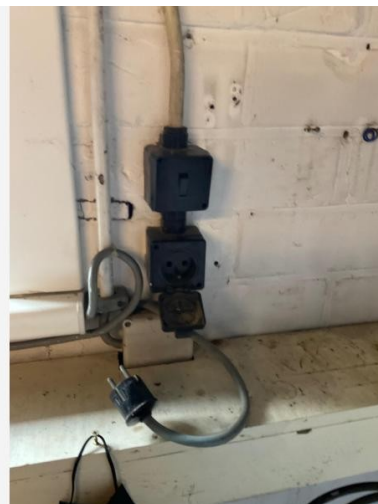
Het asbestmateriaal valt onder de mijlpaal van 2040.

Eindbeoordeling materiaalrisico	Laag materiaalrisico en/of verlaagde kans op vezelvrijgave
---------------------------------	--

Gebondenheid	Categorie 1: hechtgebonden in oorsprong
Asbestsoort (vezeltype)	Crocidoliet aanwezig
Asbestconcentratie	Laag (< 50%)
Afschermingsgraad van het gehele materiaal	Geheel of deels (ook) vrij aan de binnenlucht
Toestand van het materiaal	Onbeschadigd, niet verweerd

Beschrijving	Bakeliet schakelaar en stopcontact
Omgeving	Binnen
Primaire drager	Communicatie en elektrische infrastructuur en uitrusting
Asbestmateriaal	Plaat, paneel, tablet - Type Bakeliet
Bindmiddel van asbestmateriaal	Kunststof of -hars
Gebondenheid op basis van bindmiddel	Hecht
Hoeveelheid (oppervlakte - dikte - aantal)	• 0,59 m ² - 0,30 cm - 1 stuk
Totaal volume	0,002 m ³
Eenvoudig bereikbaar	Ja
Bevestigingswijze	• Onbekend
Identificatiemethode	Vaststelling zonder monstername
Destructieve handeling voor identificatie	Nee
Opmerking	Geschatte hoeveelheid

- Zorg voor een veilig beheer. Vermijd het beschadigen van het asbestmateriaal. Controleer de toestand jaarlijks op wijzigingen.

- Eenvoudige handelingen: mag via doe-het-zelf of door werknemer(s) met opleidingsattest eenvoudige handelingen
Bakeliet schakelaars en stopcontacten zijn eenvoudig los te schroeven en zo te verwijderen. Voorkom dat de toepassing gebroken wordt tijdens de verwijdering ervan. De toepassing in een daarvoor voorziene zak naar het containerpark brengen.

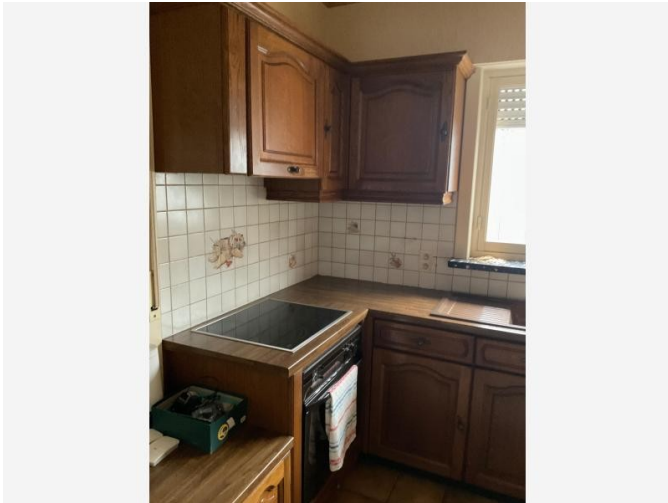
Achter de tegels bevindt zich faiancelijm. Deze moet volgens het IP verplicht bemonsterd worden. Tijdens de inspectie heeft de inspecteur geen faiancelijm aangetroffen, maar heeft hij wel een sterk vermoeden dat zich deze achter de tegels bevindt. Let op bij werken aan deze plaatsen. Faiancelijm kon vroeger asbesthoudend zijn. Een bijkomend onderzoek is aangeraden indien er werken gepland zijn.

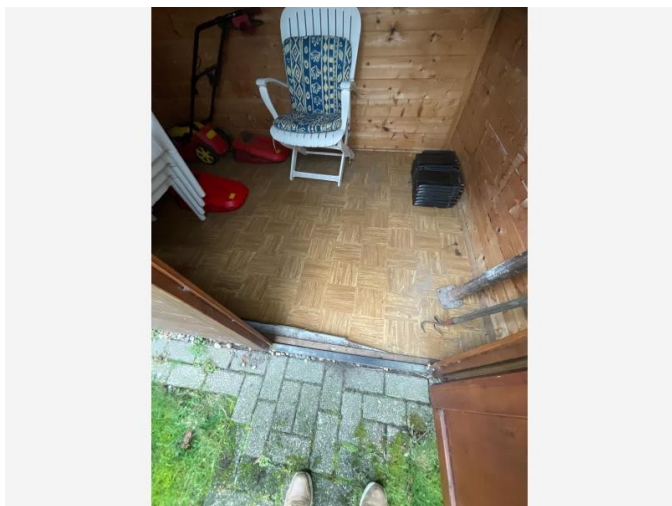
Geen asbesthoudend type vloerzeil

Ballatum in tuinhuis

Op het 1e novilon, met een laag jute onder

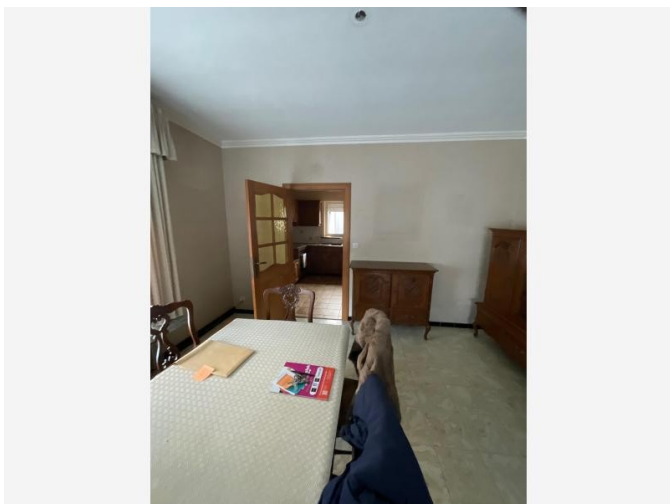
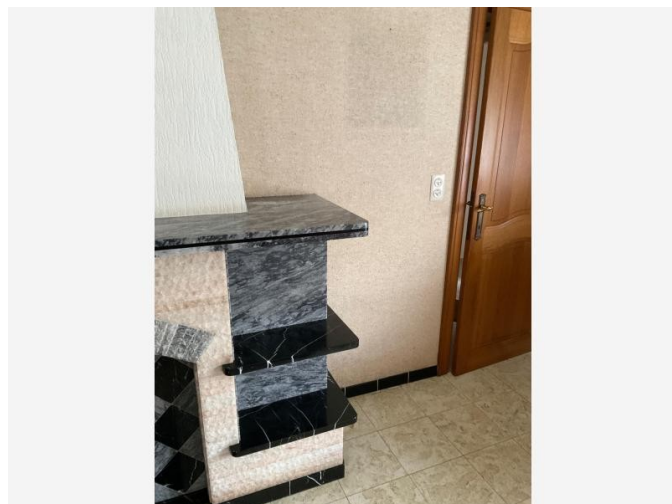
Geen asbest

#	Type	Referentie	Resultaat
5.1	Mengmonster	mm01	Geen asbest

Beschrijving	pleisterwerk wanden
Omgeving	Binnen
Primaire drager	Binnenwand
Bindmiddel van materiaal	Gips - kalk
Gebondenheid op basis van bindmiddel	Niet-hechtgebonden
Hoeveelheid (oppervlakte - dikte - aantal)	• 115,00 m ² - 1,00 cm - 1 stuk
Totaal volume	1,15 m ³
Identificatiemethode	Vaststelling met monstername
Destructieve handeling voor identificatie	Nee
Opmerking	Geschatte hoeveelheid

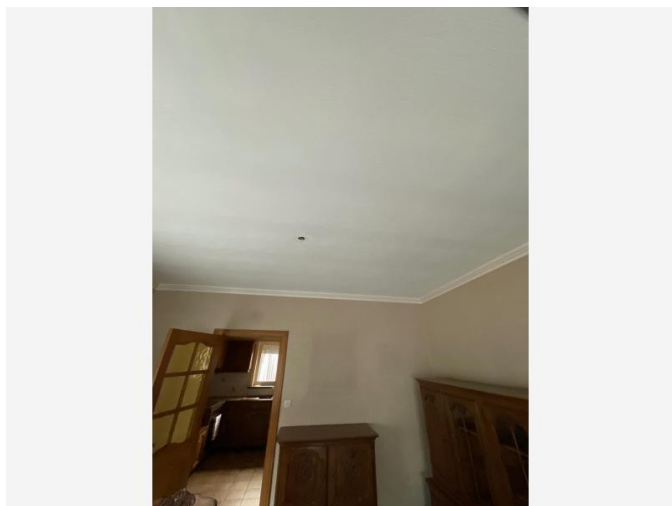
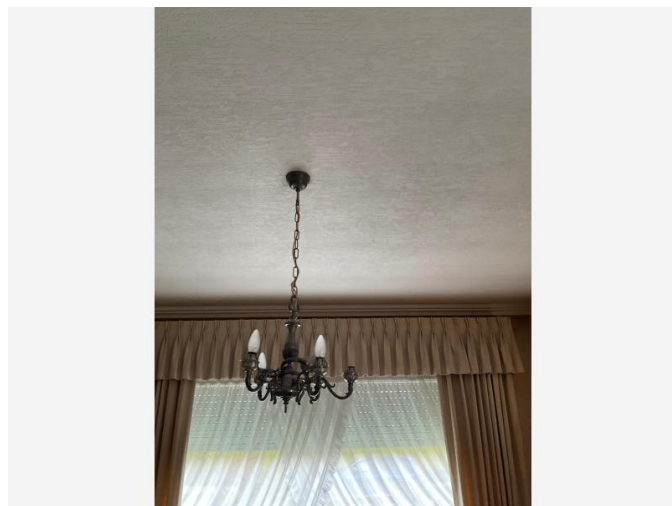
Geen asbest

#	Type	Referentie	Resultaat
6.1	Mengmonster	mm02	Geen asbest

Beschrijving	pleisterwerk plafond
Omgeving	Binnen
Primaire drager	Plafond
Bindmiddel van materiaal	Gips - kalk
Gebondenheid op basis van bindmiddel	Niet-hechtgebonden
Hoeveelheid (oppervlakte - dikte - aantal)	• 119,91 m ² - 1,00 cm - 1 stuk
Totaal volume	1,199 m ³
Identificatiemethode	Vaststelling met monsternamen
Destructieve handeling voor identificatie	Nee
Opmerking	Geschatte hoeveelheid
