# Asbestinventarisatetest

Vuurkruiserslaan 39, 8870 Izegem

Attestnummer : 20241119-000145.000

Uitgegeven op : 19.11.2024

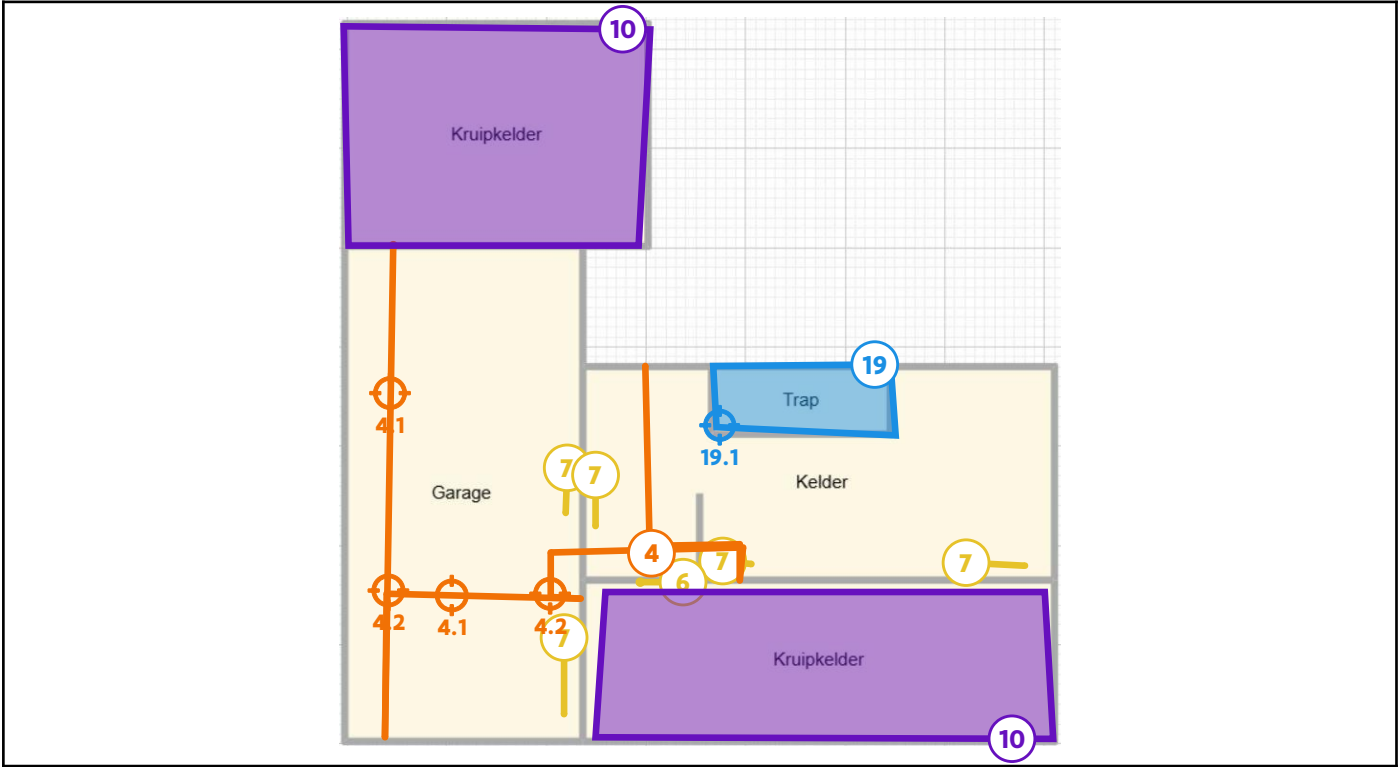
## Plan 1.2: Woning, verd. -1

| Beschrijving | Type | Actie |
|---|---|---|
| 4. Leidingsisolatie | Asbestmateriaal | Verwijderen |
| 6. Roetluik | Asbestmateriaal | Zorgvuldig beheren |
| 7. Bakeliet | Asbestmateriaal | Zorgvuldig beheren |
| 10. Kruipkelder | Beperking | - |

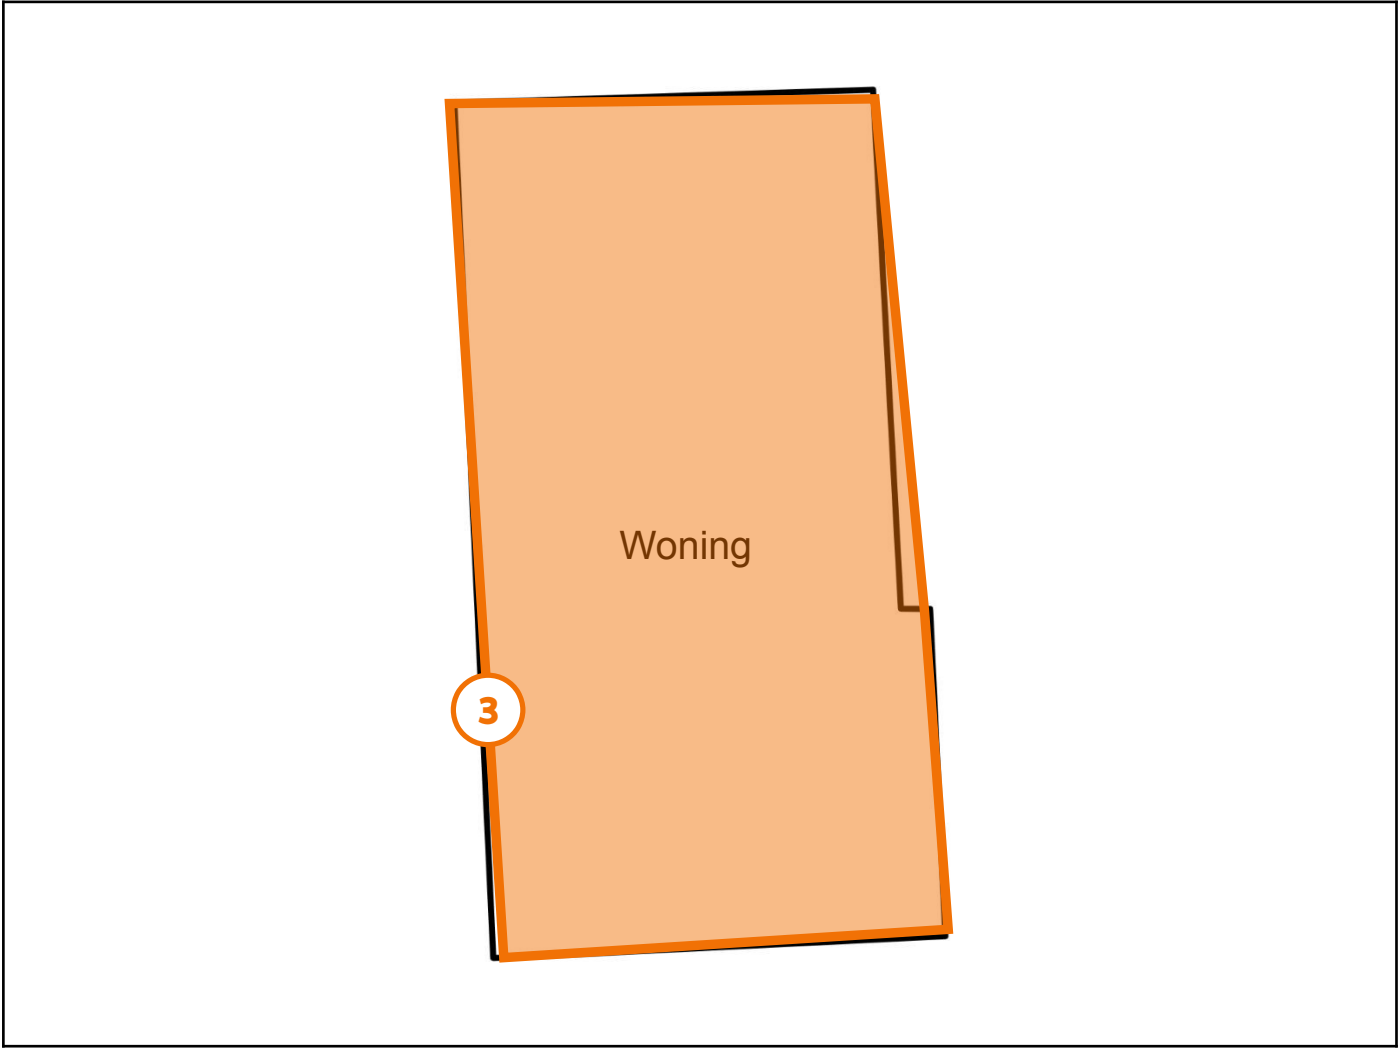
# Plan 1.7: Woning dak

| Beschrijving | Type | Actie |
|---|---|---|
| 3. Leien dak | Asbestmateriaal | Verwijderen |

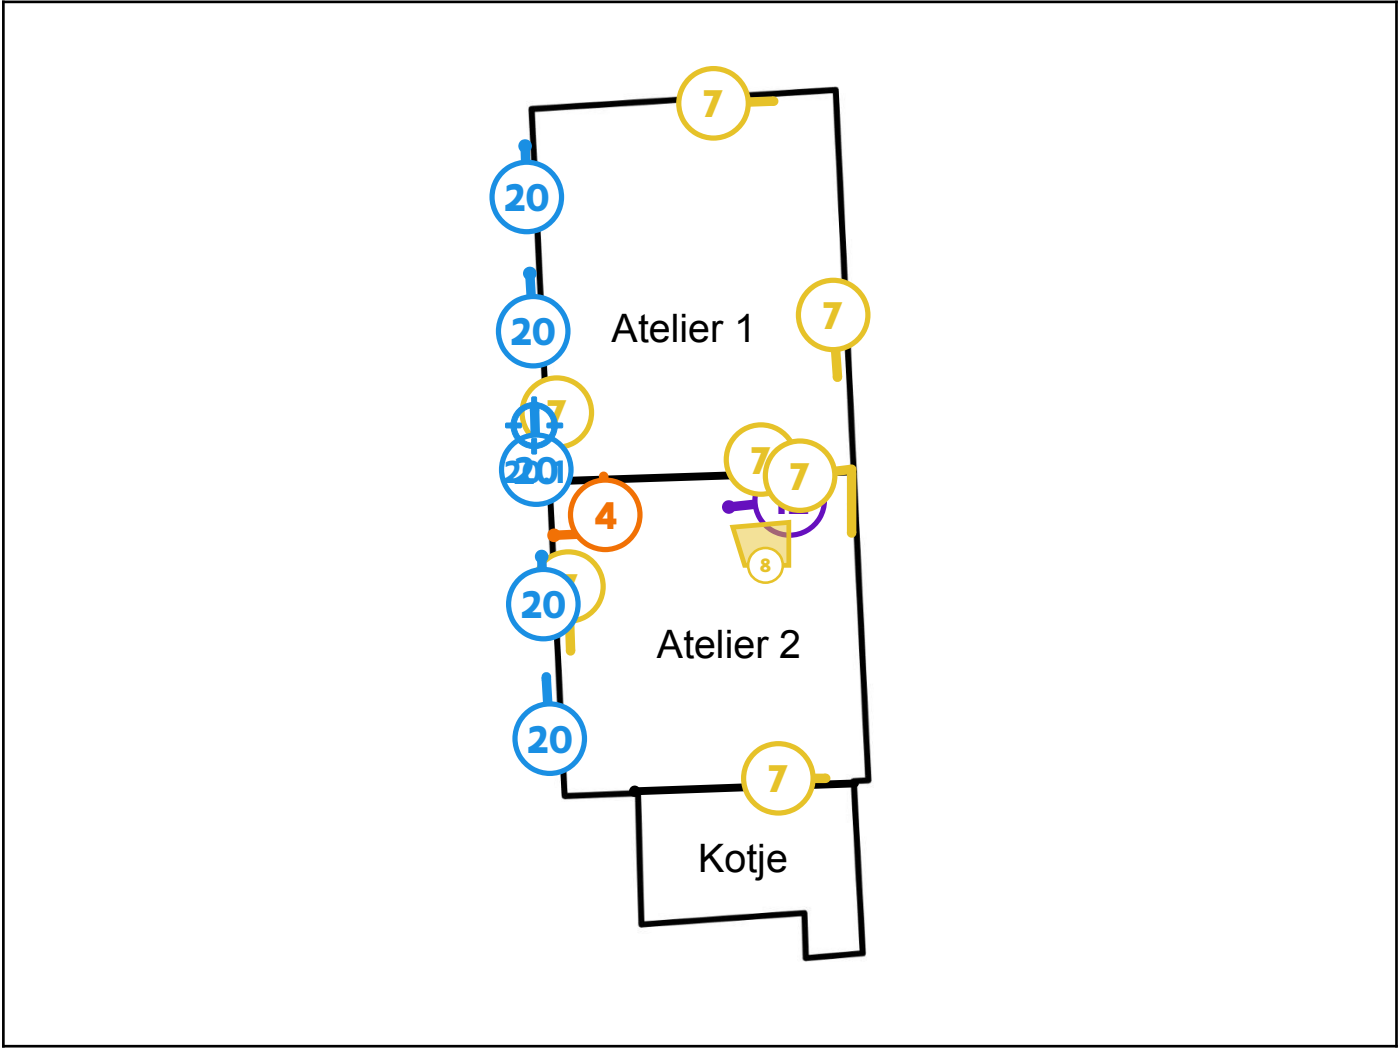
# Plan 2.1: Atelier

| Beschrijving | Type | Actie |
|---|---|---|
| 4. Leidingsisolatie | Asbestmateriaal | Verwijderen |
| 7. Bakeliet | Asbestmateriaal | Zorgvuldig beheren |
| 8. Rookafvoerbuïs | Asbestmateriaal | Zorgvuldig beheren |

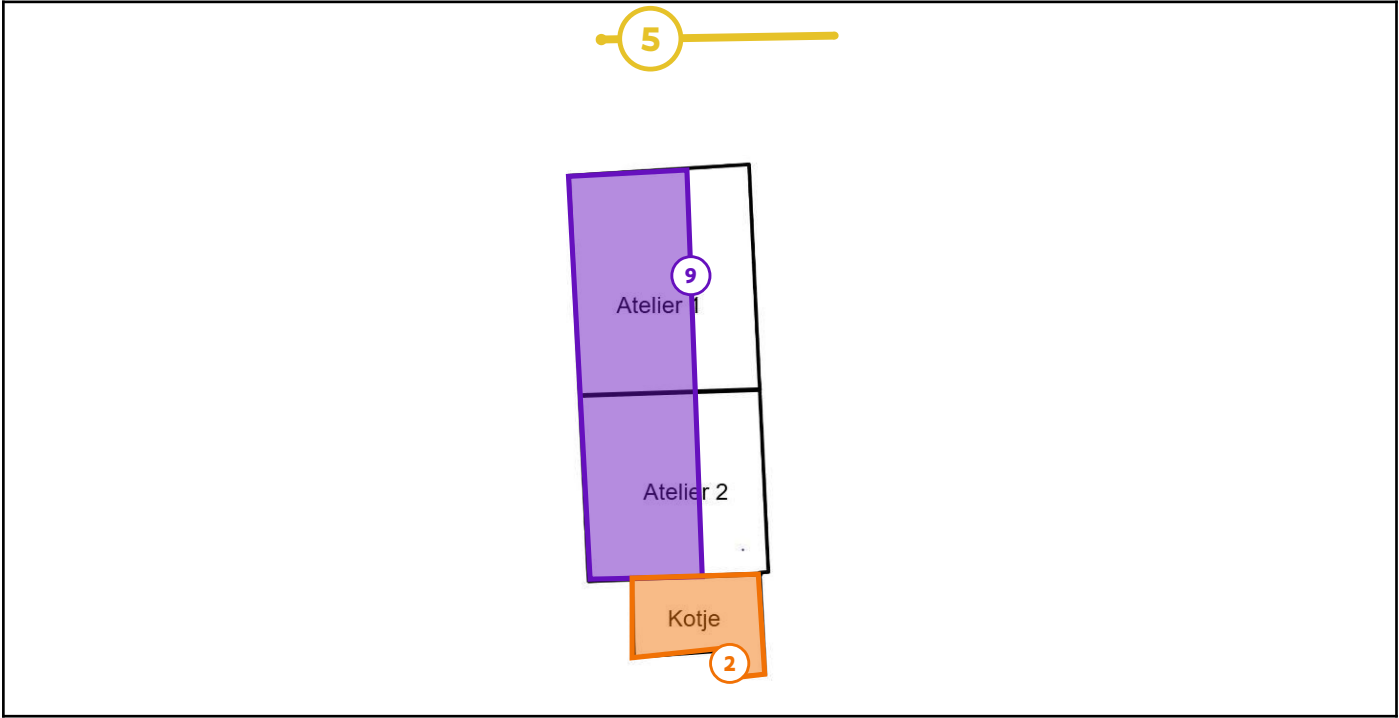
## Plan 2.2: Atelier dak

| Beschrijving | Type | Actie |
|---|---|---|
| 2. Roofing | Asbestmateriaal | Verwijderen |
| 5. Dekstenen | Asbestmateriaal | Zorgvuldig beheren |
| 9. Dak atelier | Beperking | - |

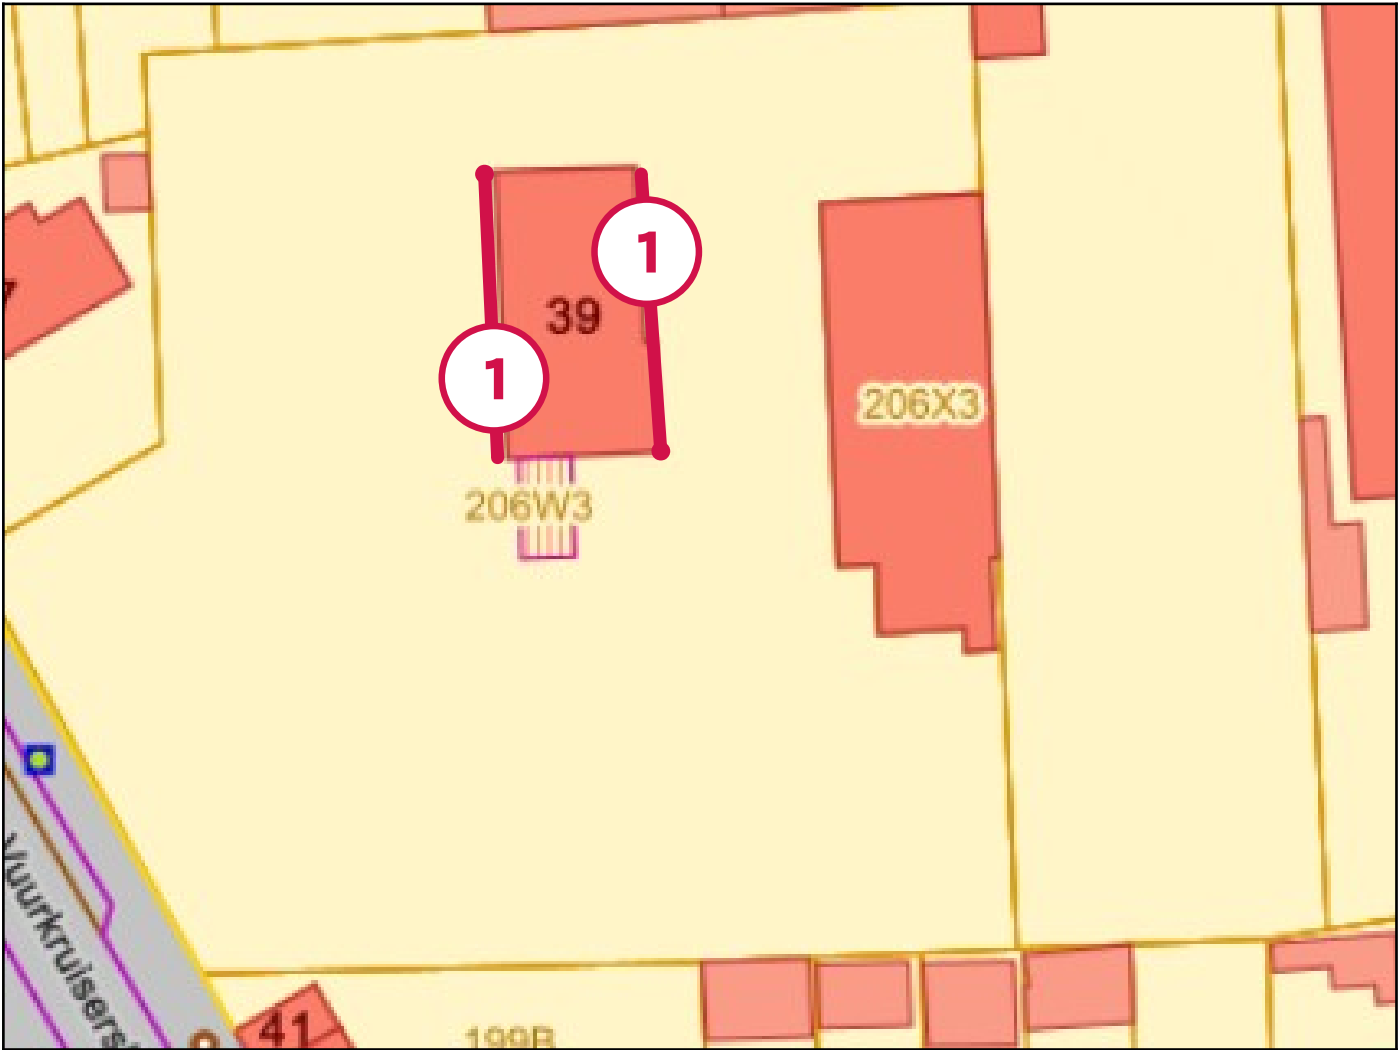
### Plan 3.1: Vaststellingen buiten de constructies

| Beschrijving | Type | Actie |
|---|---|---|
| 1. Slib-sediment | Asbestmateriaal | Dringend verwijderen |

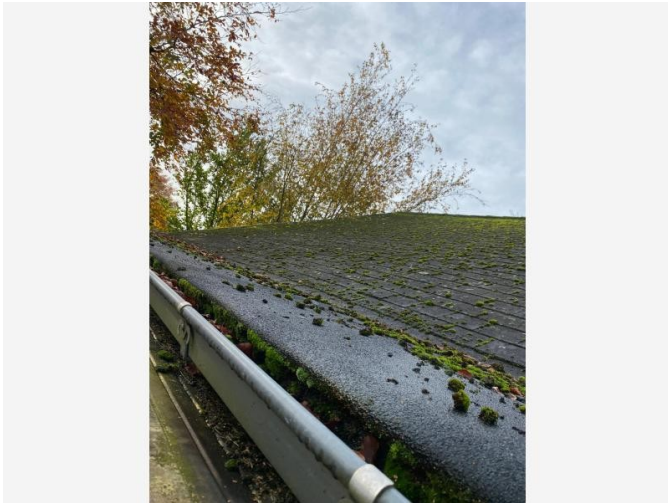
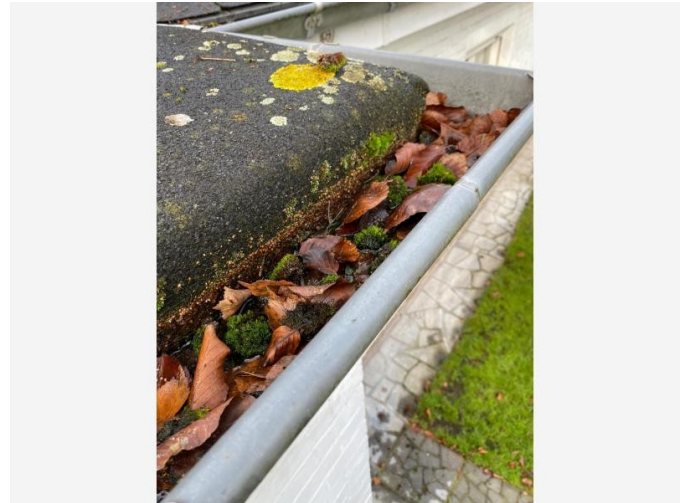
**Dringend verwijderen**

| Beschrijving | Slib-sediment |
| Type resten (contaminatie) | <ul style="list-style-type: none"><li>Stof, deeltjes &lt; 4 mm, flinters, gruis (los, opliggend)</li></ul> |
| Bron van de resten | Mos van leien dak |
| Gebondenheid resten | Niet hecht |

- Verwijder het asbestafval.

- Eenvoudige handelingen: mag via doe-het-zelf of door werknemer(s) met opleidingsattest eenvoudige handelingen draag een masker en handschoenen tijdens het samenvegen en uitscheppen van het slib-sediment uit de goten. doe de afval in een daartoe bestemde afvalzak voor asbest . bezorg het afval op een recyclagepark die asbest mag aannemen. Indien verzamelpunt hemelwater een ton of regenwaterput (citerne) is best deze ook uitkuisen of laten uitkuisen om slib-sediment te verwijderen

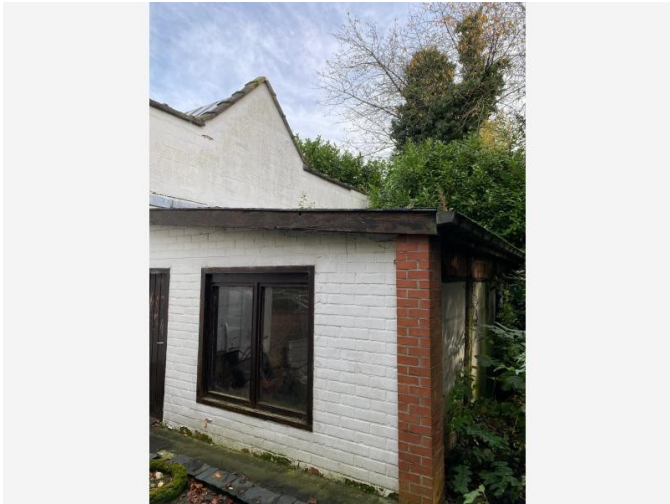
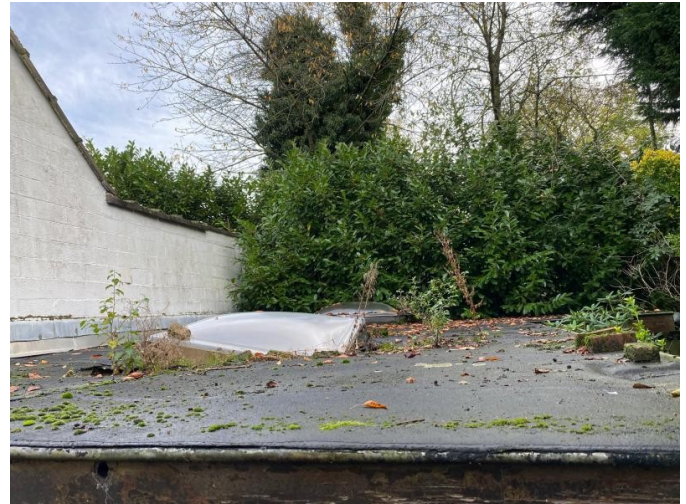
Verwijderen

| Eindbeoordeling materiaalisico | Verhoogd materiaalisico en/of verhoogde kans op vezelvrijgave |

| Toestand van het materiaal | Zwaar beschadigd, zwaar verweerd |

| Beschrijving | Roofing |
| Hoeveelheid (oppervlakte - aantal) | • 15,00 m <sup>2</sup> - 1 stuk |

- Zorg voor een veilig beheer. Vermijd het beschadigen van het asbestmateriaal. Controleer de toestand jaarlijks op wijzigingen.

- Eenvoudige handelingen: mag via doe-het-zelf of door werknemer(s) met opleidingsattest eenvoudige handelingen

Je mag deze zelf verwijderen als je dit in 1 geheel kan doen, zonder te breken of te scheuren.

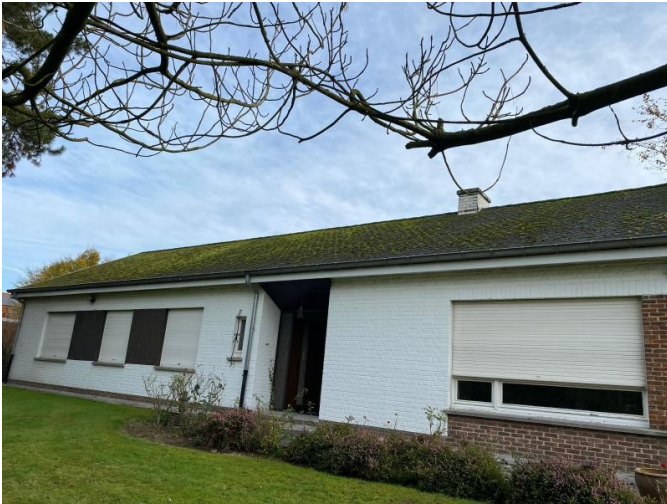
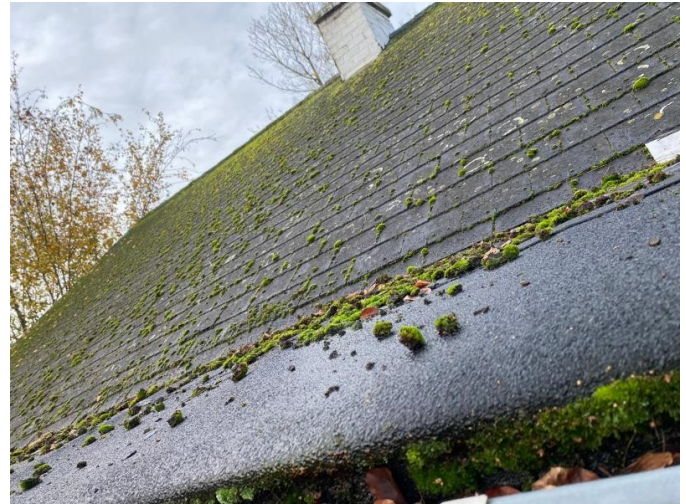
Verwijderen

| Eindbeoordeling materiaalrisico | Verhoogd materiaalrisico en/of verhoogde kans op vezelvrijgave |

| Asbestsoort (vezeltype) | Crocidoliet aanwezig |
| Toestand van het materiaal | Matig beschadigd, matig verweerd |

| Beschrijving | Leien dak |
| Hoeveelheid (oppervlakte - aantal) | <ul style="list-style-type: none"><li>• 250,00 m<sup>2</sup> - 1 stuk</li></ul> |

- Zorg voor een veilig beheer. Vermijd het beschadigen van het asbestmateriaal. Controleer de toestand jaarlijks op wijzigingen.
- Hemelwater dat afspoelt van asbestcement daken of gevels kan asbestdeeltjes bevatten. Gebruik het enkel voor gesloten circuits (bv. spoelen toiletten). Reinig na het vervangen van het dak of de gevel de dakgoten en regenwaterput of -ton om asbesthoudend sediment of slib te verwijderen

- Eenvoudige handelingen: mag via doe-het-zelf of door werknemer(s) met opleidingsattest eenvoudige handelingen  
Je mag deze zelf verwijderen als je dit in 1 geheel kan doen, zonder te breken of te scheuren.  
Aangeraden om dit te laten doen door werknemer(s) met opleidingsattest eenvoudige handelingen.  
Zie website OVAM : <https://ovam.vlaanderen.be/wie-mag-wat-verwijderen>

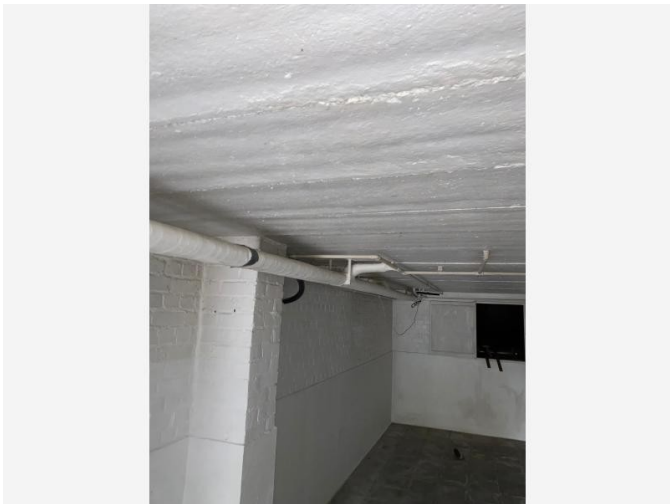
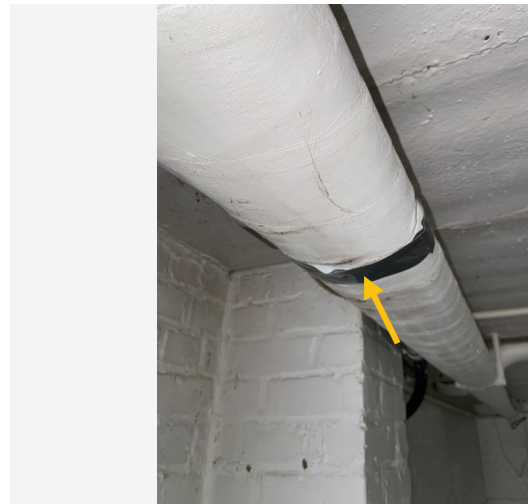
Verwijderen

| Eindbeoordeling materiaalisico | Laag materiaalisico en/of verlaagde kans op vezelvrijgave |

| Toestand van het materiaal | Onbeschadigd, niet verweerd |

| # | Type | Referentie | Resultaat |
|---|---|---|---|
| 4.1 | Mengmonster | 241111A6 | Amosiet |
| 4.2 | Mengmonster | 241111A7 | Amosiet |

| Beschrijving | Leidingsisolatie |
| Hoeveelheid (lengte - omtrek - dikte - aantal) | <ul style="list-style-type: none"><li>• 28,00 m - 15,00 cm - 5,00 cm - 1 stuk</li></ul> |

- Zorg voor een veilig beheer. Vermijd het beschadigen van het asbestmateriaal. Controleer de toestand jaarlijks op wijzigingen.
- Verwijder dit asbestmateriaal zo snel mogelijk. Volg de toestand goed op.

- Eenvoudige handelingen: enkel door erkend asbestverwijderaar  
Gipsisolatie wordt losgesneden van dragermateriaal (leiding), asbesthoudend gips zal gemakkelijk verbrokkelen. Om geen asbestvezels te verspreiden naar de omgeving, dient een onderdrukzone te worden opgesteld.
