Asbestinventarisatetest

Doelstraat 6, 2800 Mechelen

Attestnummer : 20240306-000031.000

Zone 1: Hoofdgebouw - Woning

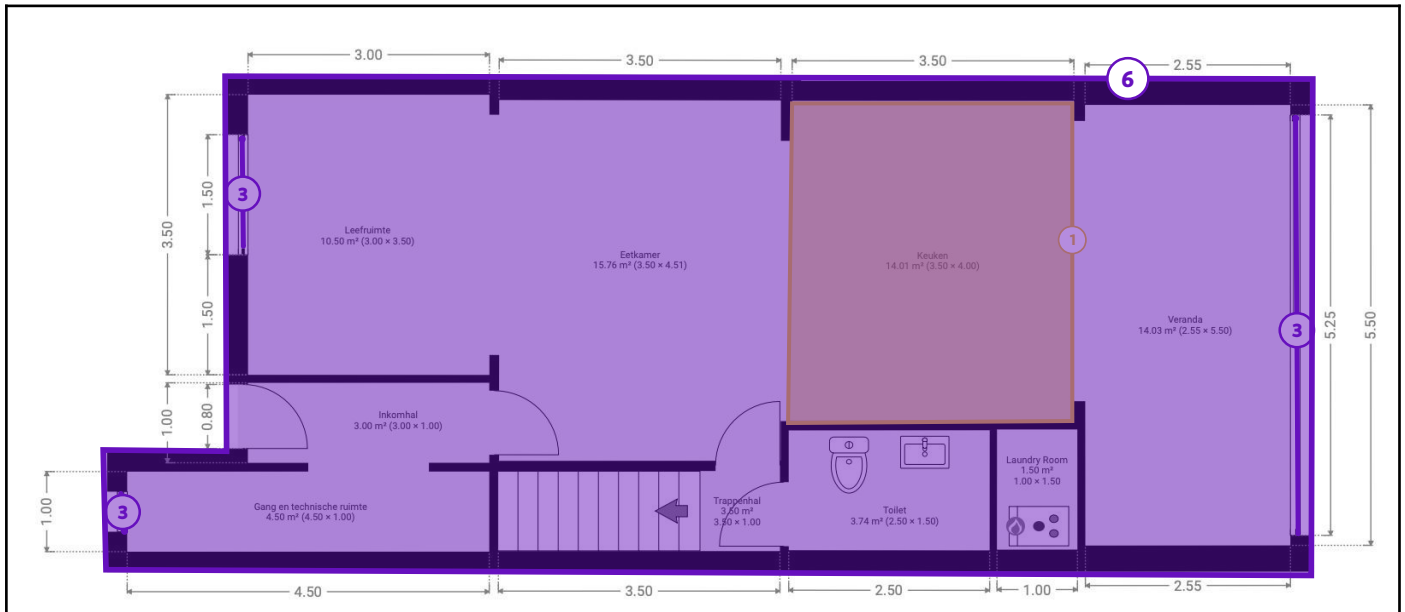
Plan 1.4: Grondplan - Gelijkvloers

Beschrijving	Type	Actie
1. Plat dak - Roofing	Asbestmateriaal	Zorgvuldig beheren
3. Mastiek - Ramen en deuren	Advies	-
6. Onderliggende lagen - Vloer (Gelijkvloers)	Advies	-

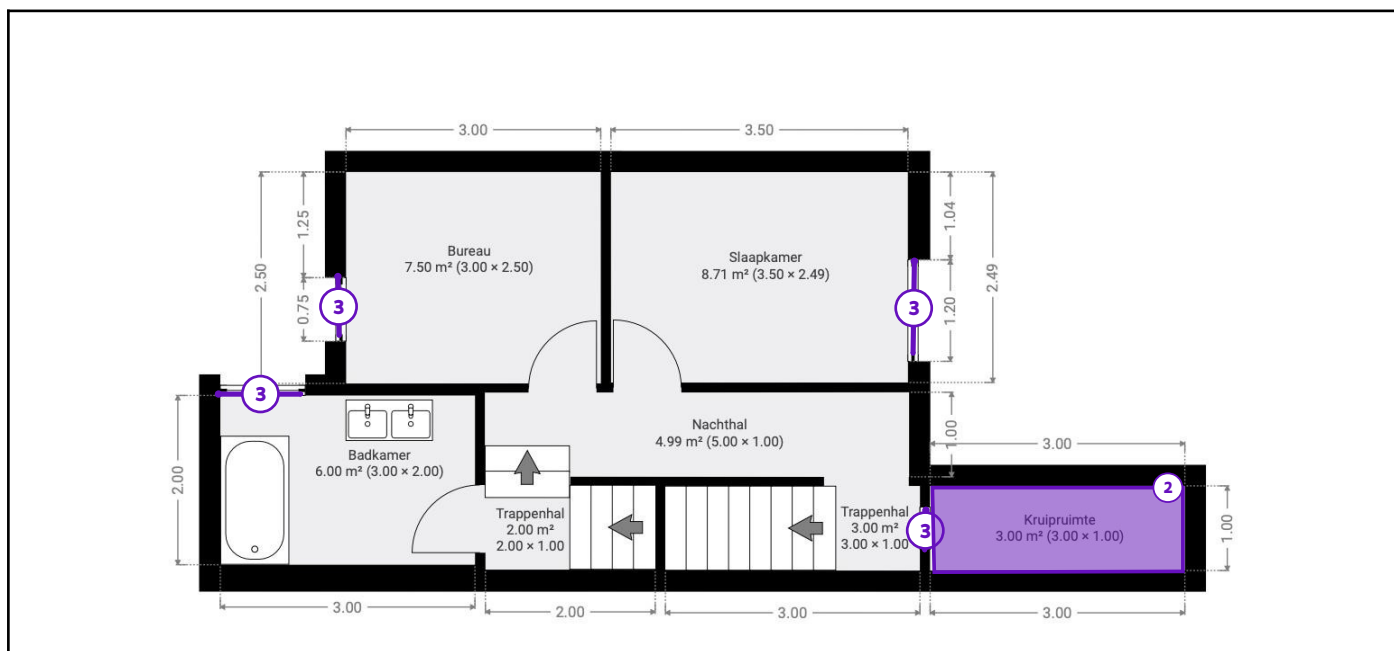
Plan 1.7: Grondplan - Verdieping +1

Beschrijving	Type	Actie
2. Kruipruimte - Verdieping +1	Beperking	-
3. Mastiek - Ramen en deuren	Advies	-

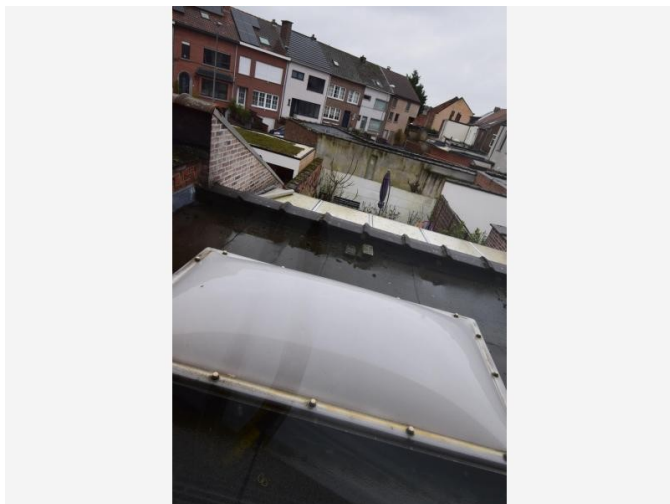
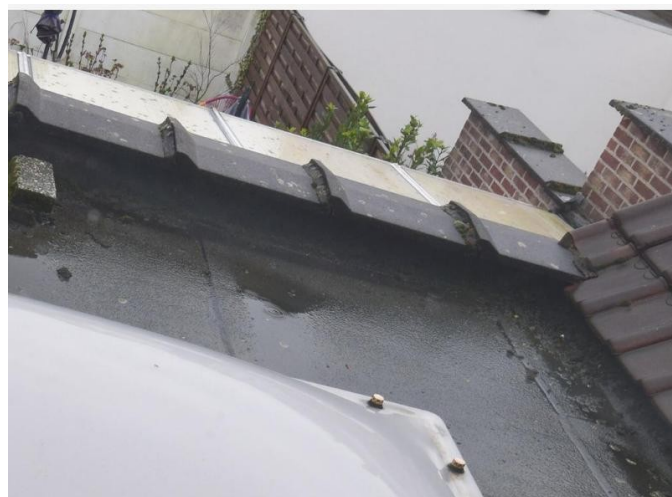
Het asbestmateriaal valt onder de mijlpaal van 2040.

Zorgvuldig beheren

Eindbeoordeling materiaalisico	Laag materiaalisico en/of verlaagde kans op vezelvrijgave
--------------------------------	---

Gebondenheid	Categorie 1: hechtgebonden in oorsprong
Asbestsoort (vezeltype)	Crocidoliet aanwezig
Asbestconcentratie	Laag (< 50%)
Afschermingsgraad van het gehele materiaal	Geheel of deels vrij aan de buitenlucht
Toestand van het materiaal	Licht beschadigd, licht verweerd. Intact materiaal type Pical – asbestboard of categorie III 'gebondenheid'

Beschrijving	Plat dak - Roofing
Omgeving	Buiten
Primaire drager	Plat dak
Asbestmateriaal	Dak- en gevelbekleding - Roofing
Bindmiddel van asbestmateriaal	Bitumen (roofing, teer, asfalt)
Gebondenheid op basis van bindmiddel	Hecht
Hoeveelheid (oppervlakte - aantal)	• 14,00 m ² - 1 stuk
Totale oppervlakte	14,00 m ²

Eenvoudig bereikbaar	Ja
Bevestigingswijze	<ul style="list-style-type: none"> • Verlijmd, ingegoten, versmeerd
Identificatiemethode	<p>Vaststelling zonder monstername</p> <p>Motivatie: Groot risico op structurele gevolgschade (lekschade, werking installatie,...)</p>
Destructieve handeling voor identificatie	Nee
Opmerking	<p>In het inspectieprotocol is een monstername of zijn bewijsdocumenten van de renovatie van het plat dak (roofing) verplicht om dit te identificeren als niet-asbesthoudend.</p> <p>Een monstername is echter niet mogelijk wegens kans op lekkage.</p> <p>De toepassing wordt als asbestverdacht beschouwd.</p>

- Zorg voor een veilig beheer en verwijder dit asbestmateriaal wanneer het bij werken eenvoudig bereikbaar wordt. Controleer de toestand jaarlijks op wijzigingen.
- Voer bijkomende staalname(s) uit.

- Eenvoudige handelingen: mag via doe-het-zelf of door werknemer(s) met opleidingsattest eenvoudige handelingen
De verwijdering van deze roofing laat je het best uitvoeren door een erkend dakwerker.
Een dakwerker die de basisopleiding asbestverwijdering; eenvoudige handelingen succesvol afgerond heeft.
Roofing is gelijmd of gebrand!

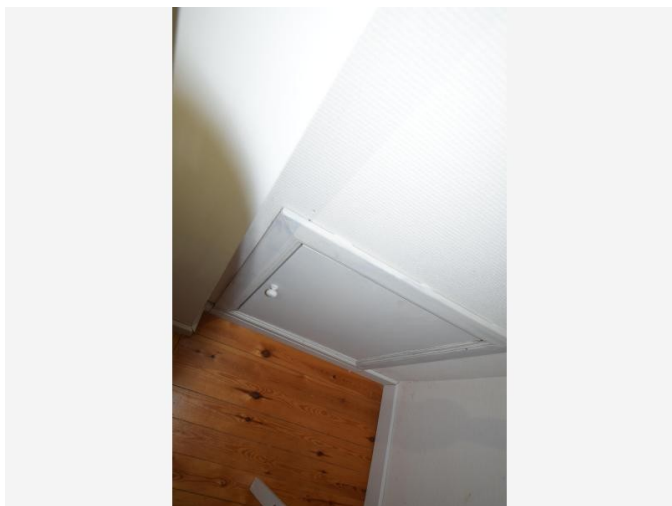
Situeringsfoto

Permanente beperking

Reden: Het onderzoek kan niet uitgevoerd worden binnen de bepalingen van de Welzijnswet

Uitleg van de asbestdeskundige: De kruipruimte dat toegankelijk is via een luik dat zich bevindt op de eerste verdieping, valt buiten ons inspectieprotocol omdat de hoogte gemeten van op de ondergrond na het plafond, lager is dan 1,5meter.

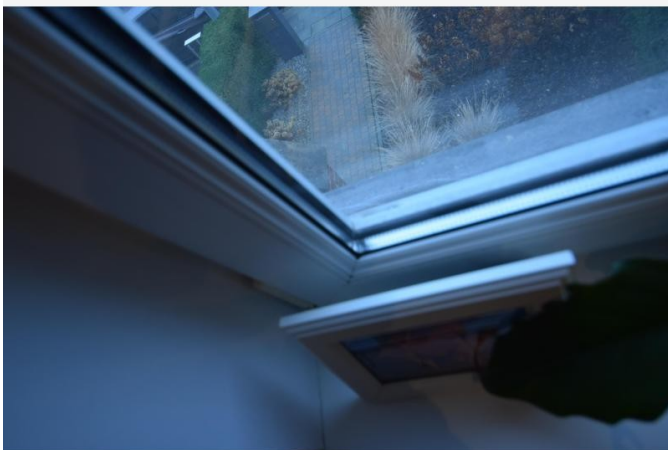
De mastiek van raam en partijen, maar alsook de mastiek tussen de partijen en de gevel werden gecontroleerd en als niet-asbesthoudend beschouwd. (zacht en elastisch)

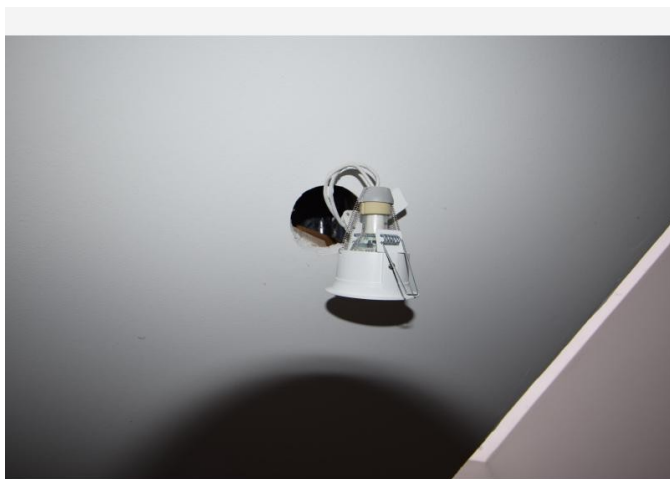
Monsternamen van het pleisterwerk (plafond) zijn niet mogelijk. Dit omdat elke plafond in de woning afgewerkt is met Gyproc platen of andere materialen, er is dus geen pleisterwerk rechtstreeks aan het plafond waar te nemen. Vermits men een niet-destructief onderzoek heeft aangevraagd valt alles achter deze platen buiten ons inspectiegebied.

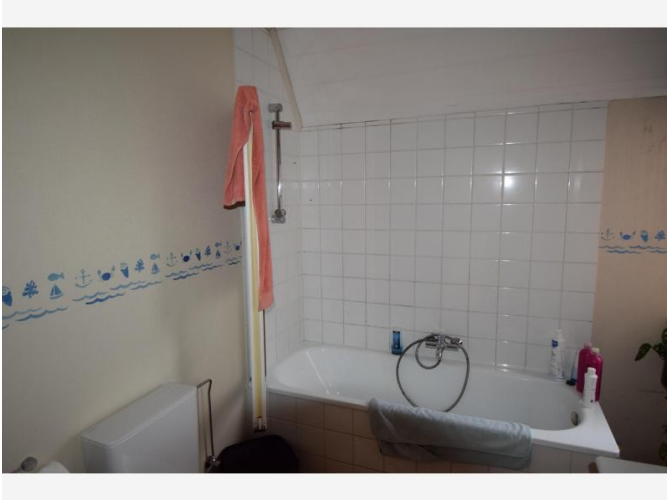
Fiche 5: Onderliggende lagen - Muren (Badkamer, Keuken)

Geen onderzoek gepleegd naar eventuele verdachte onderliggende (lijm)lagen, daar niet-verdachte tegels/muurbekledingen intact waren op het bezoek (Conform opdracht). Als u oudere lijmlagen of verdachte onderliggende lagen tegenkomt, laat dan eerst een staal uitvoeren alvorens eventuele werken verder te zetten.

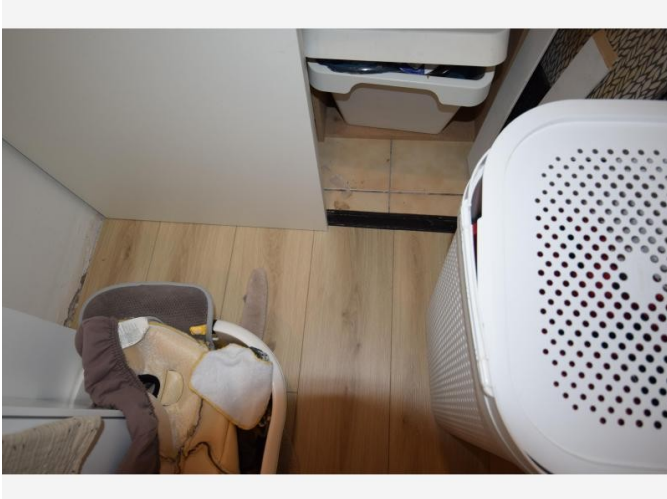
Geen onderzoek gepleegd naar eventuele verdachte onderliggende (lijm)lagen, daar niet-verdachte tegels intact waren op het bezoek (Conform opdracht). Als u oudere lijmlagen of verdachte onderliggende lagen tegenkomt, laat dan eerst een staal uitvoeren alvorens eventuele werken verder te zetten.

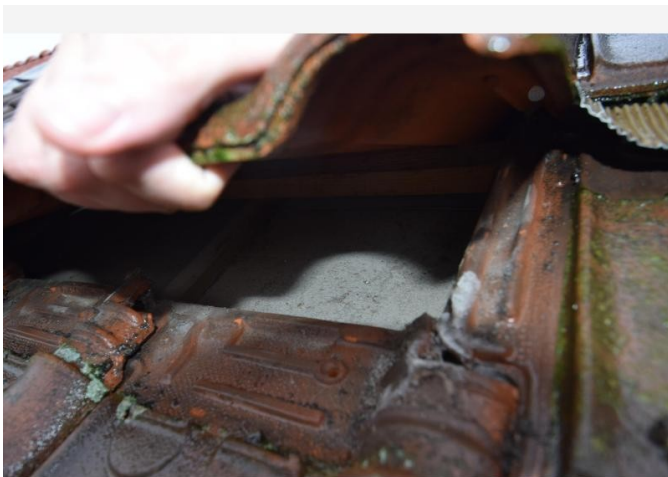
Bij dit pand werd een niet-verdacht onderdak waargenomen (In kunststoffen folie) zonder destructief onderzoek (naar eventuele tussenliggende lagen).

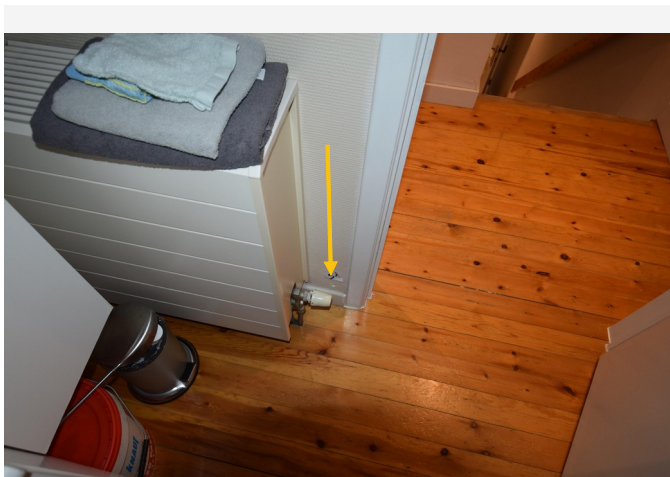
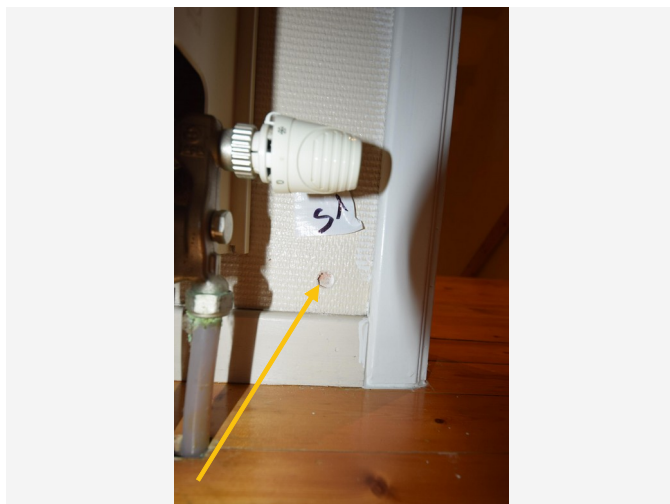
Fiche 8: Pleisterwerk - Muren - S1

Geen asbest

#	Type	Referentie	Resultaat
8.1	Mengmonster	85556 - S1	Geen asbest
