# Asbestinventarisatetest

Moerlandstraat 82, 9100 Sint-Niklaas

Attestnummer : 20231014-000012.001

Uitgegeven op : 14.10.2023

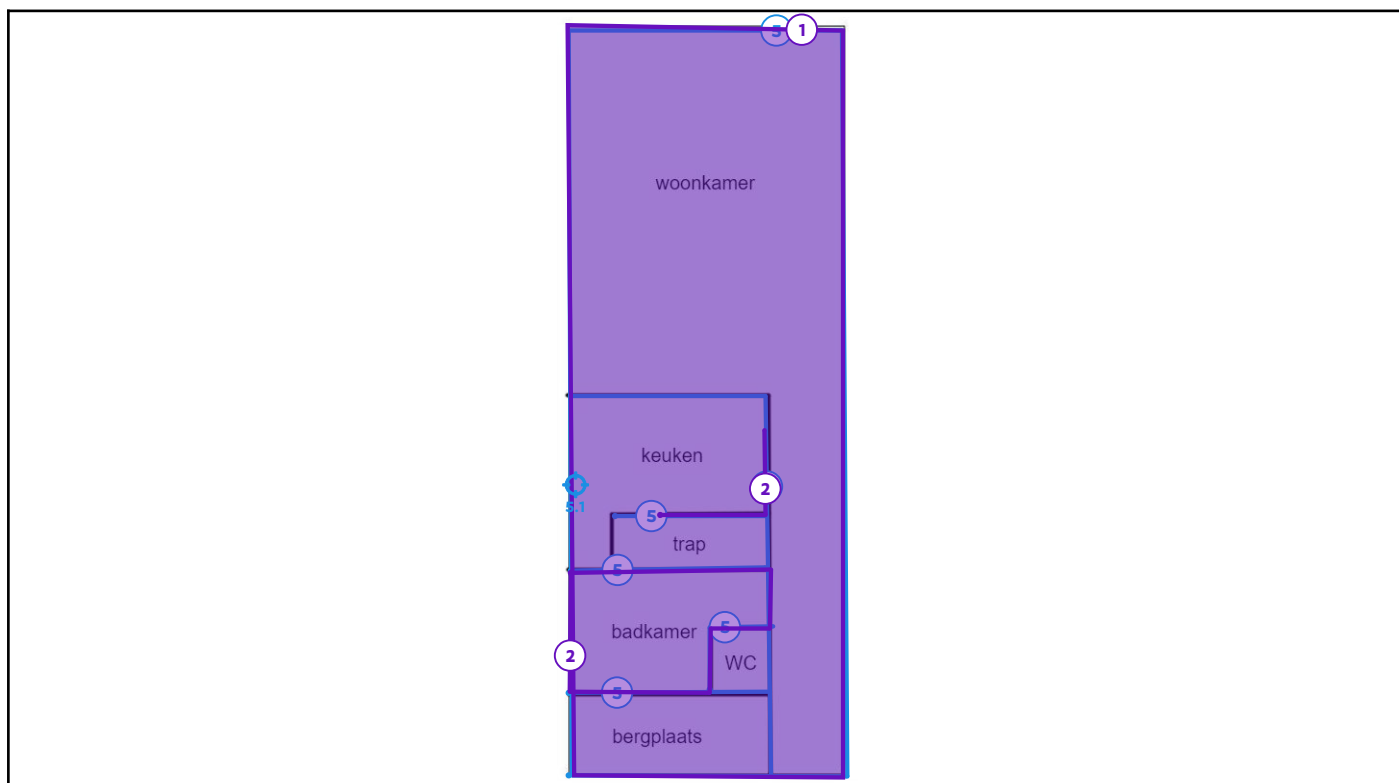
## Plan 1.1: grondplan

Mogelijk bevindt er zich asbestverdachte tegellijm achter de vloertegels. Dit was niet waarneembaar, er waren geen bestaande beschadigingen of openingen in de vloertegels. Eventueel lijmresten van oudere toepassingen.

Mogelijk bevindt er zich asbestverdachte tegellijm achter de wandtegels. Dit was niet waarneembaar, er waren geen bestaande beschadigingen of openingen in de wandtegels. Eventueel lijmresten van oudere toepassingen.

Bij verwijderen van de muurtegels een extra staalname laten uitvoeren ter controle.

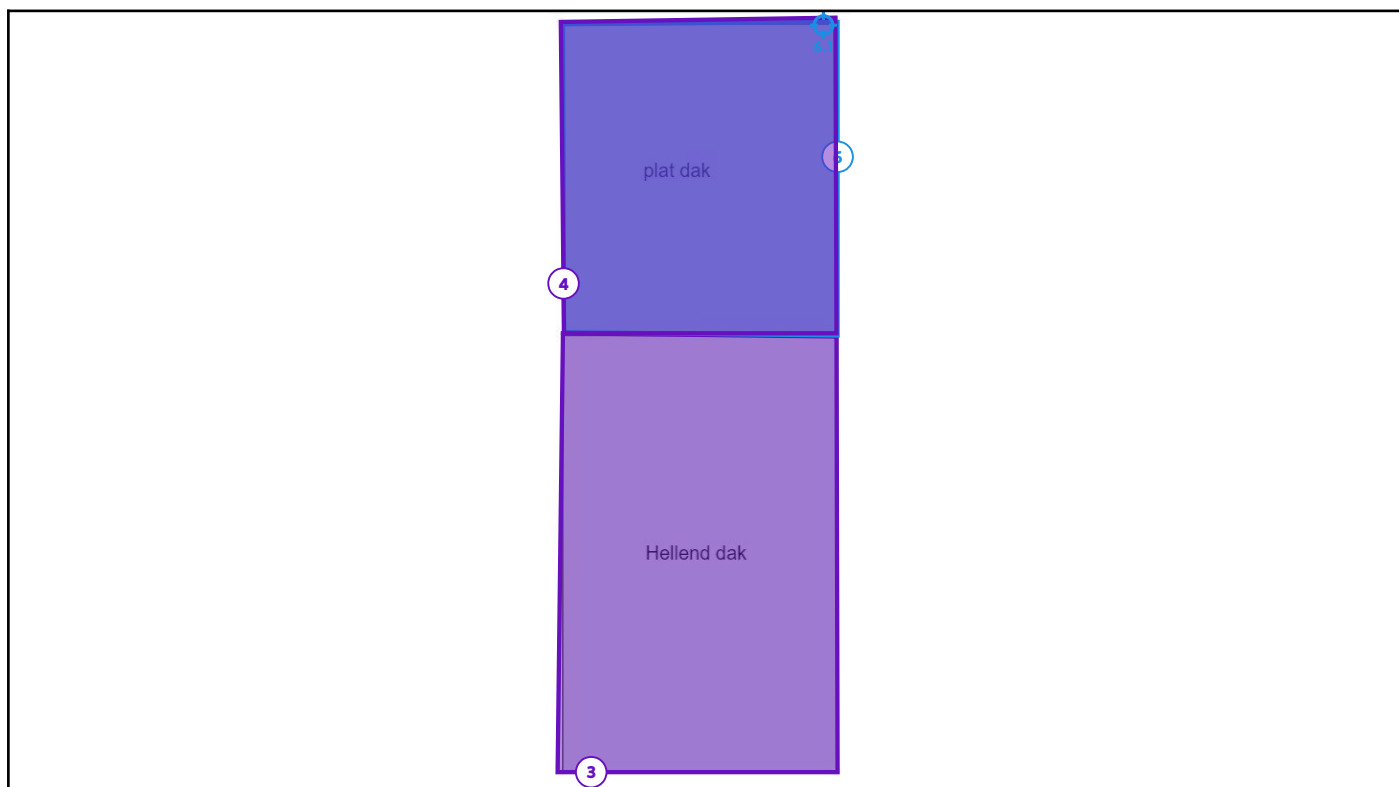
## Plan 1.4: dakenplan

onderdak = niet asbesthoudend =

Kans op oude asbesthoudende roofing/lijm die asbest kan bevatten. Zelfs onder de bestaande roofing.

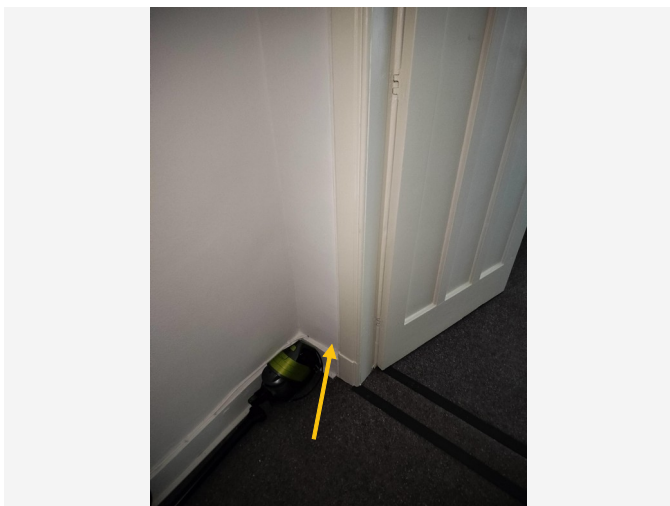
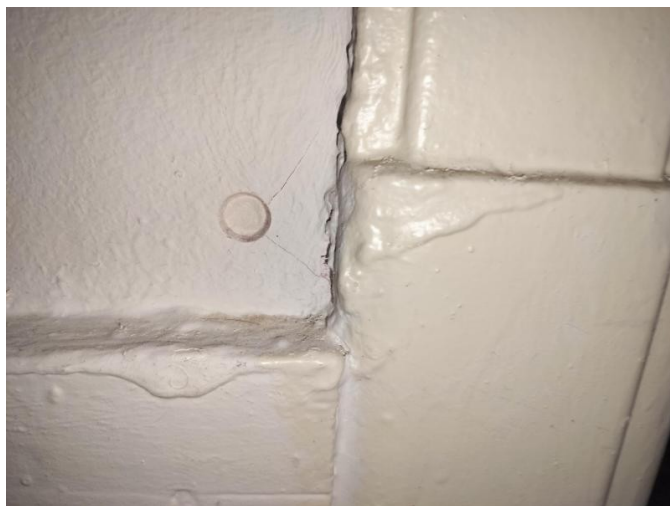
## Fiche 5: pleisterwerk muur

Geen asbest

#	Type	Referentie	Resultaat
5.1	Mengmonster	1	Geen asbest

Beschrijving	pleisterwerk muur
Omgeving	Binnen
Primaire drager	Binnenwand

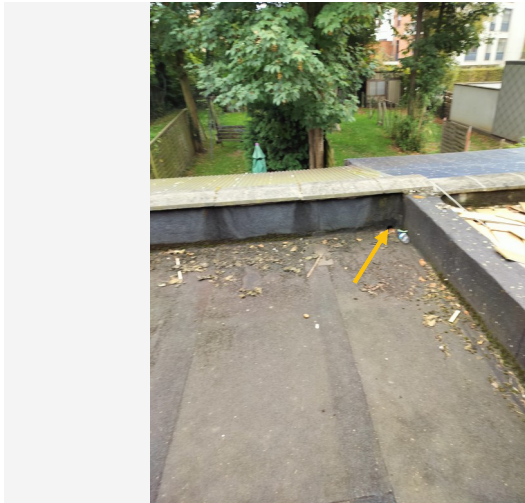
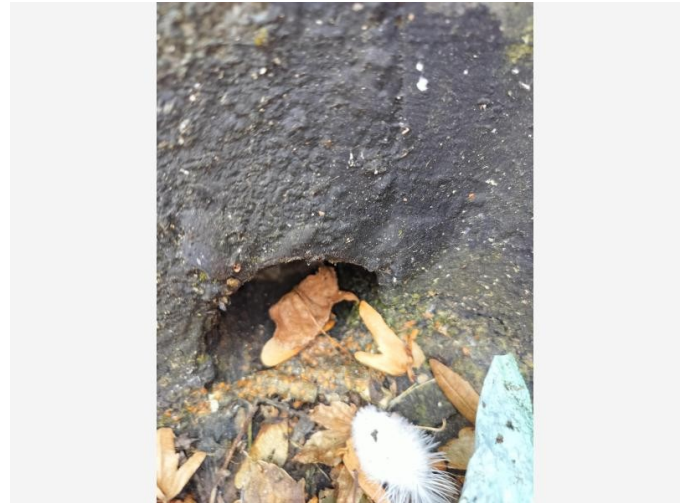
Geen asbest

#	Type	Referentie	Resultaat
6.1	Puntmonster	2	Geen asbest

Beschrijving	roofing plat dak
Omgeving	Buiten
Primaire drager	Plat dak
Bindmiddel van materiaal	Bitumen (roofing, teer, asfalt)
