Asbestinventarisatetest

Moerlandstraat 86, 9100 Sint-Niklaas

Attestnummer : 20231014-000009.002

Niet-asbestveilig

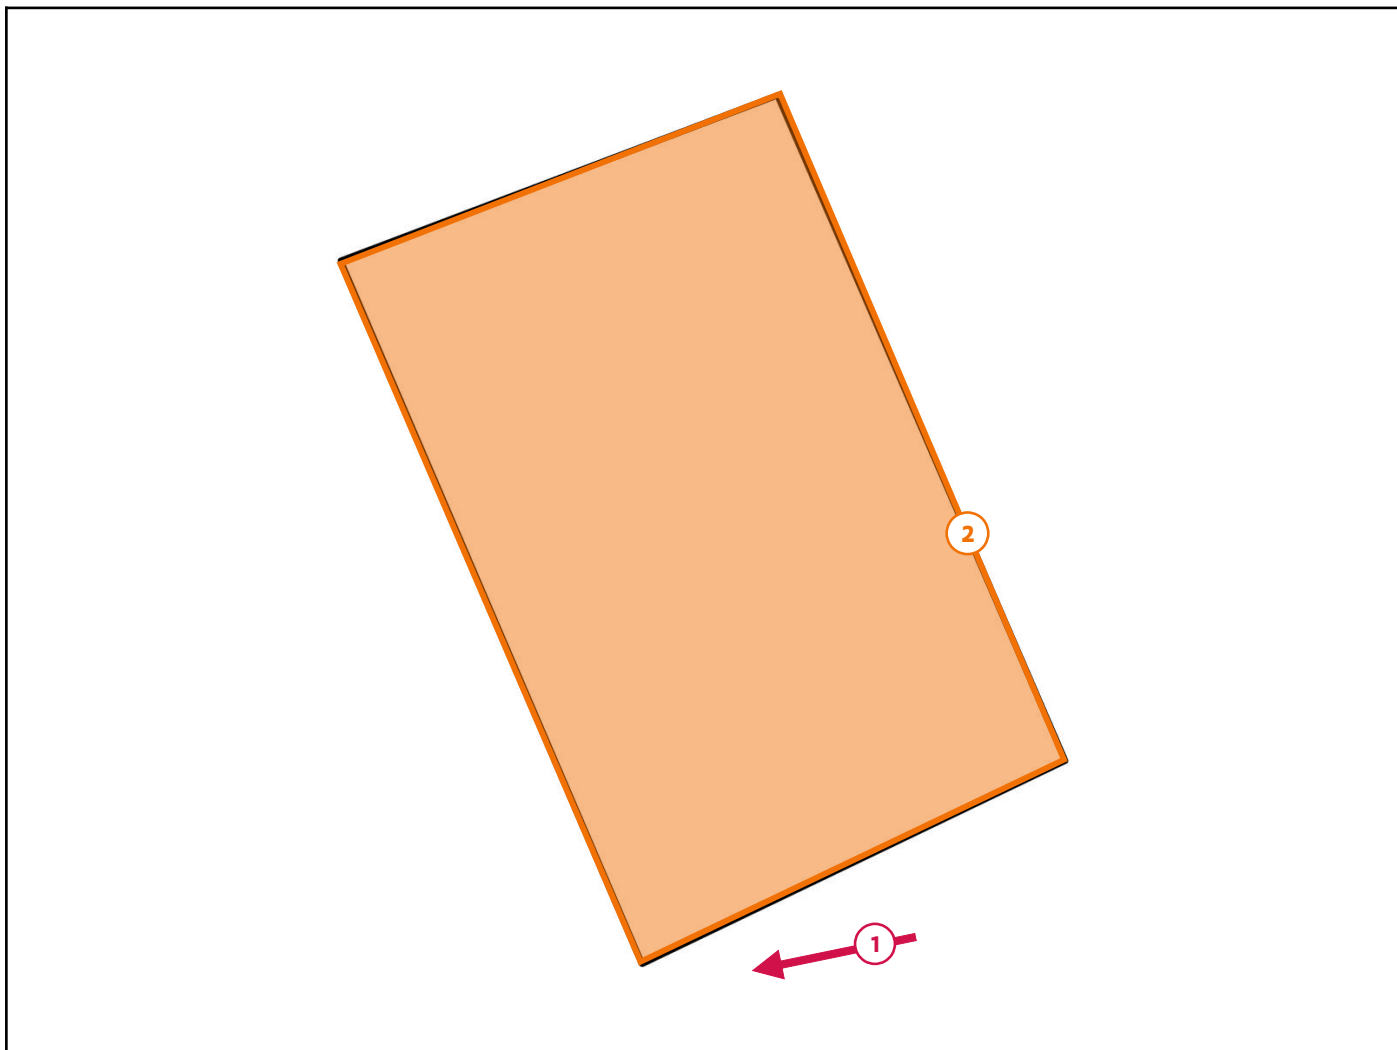
Plan 2.1: tuinhuis plan

Beschrijving	Type	Actie
1. buis	Asbestmateriaal	Dringend verwijderen
2. golfplaten	Asbestmateriaal	Verwijderen

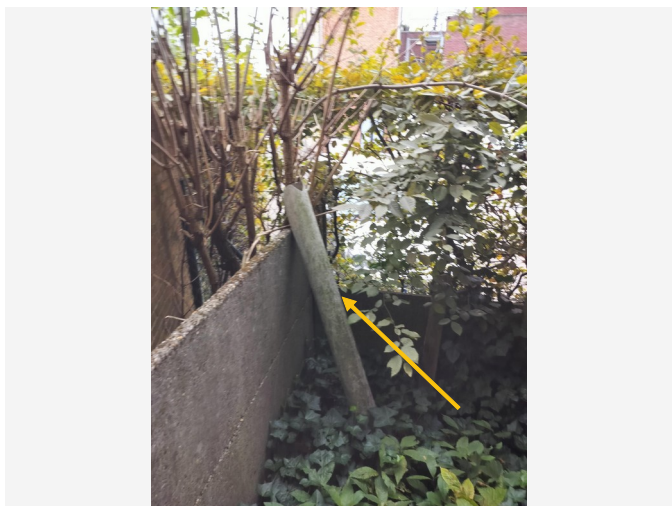
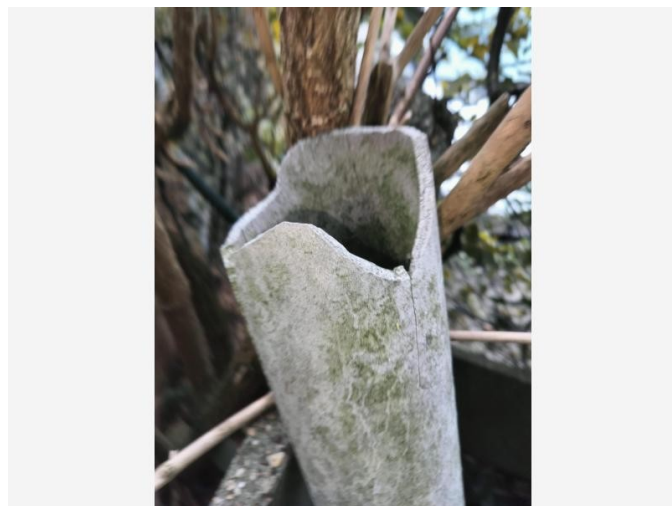
Beschrijving	buis
Type afvalstof	Betreft resten (contaminatie) van verwerking of beschadiging
Type resten (contaminatie)	<ul style="list-style-type: none">• Stukken, fragmenten (los, opliggend)
Besmette materialen	<ul style="list-style-type: none">• Bodem
Bron van de resten	stuk asbesthoudende buis
Omgeving	Buiten
Primaire drager	Bodem
Gebondenheid resten	Hecht
Hoeveelheid (gewicht - aantal)	<ul style="list-style-type: none">• 10,00 kg - 1 stuk
Totaal gewicht	10,00 kg
Eenvoudig bereikbaar	Ja
Identificatiemethode	Vaststelling zonder monstername

Dringend verwijderen

- Scherm in afwachting van verwijdering het asbestafval af van luchtstromingen en verstoring: bijvoorbeeld door het te verpakken, te fixeren, af te dekken, signalisatie - afbakening aan te brengen, ...
- Verwijder het asbestafval.

- Eenvoudige handelingen: mag via doe-het-zelf of door werknemer(s) met opleidingsattesteenvoudige handelingen.
Eenvoudige handelingen: mag via doe-het-zelf of door werknemer(s) met opleidingsattesteenvoudige handelingen. Erna voorzichtig asbesthoudende buis in zijn geheel verwijderen. De nodige PBM's (mondmasker ffp3, handschoenen, overschoenen en tyvec.)

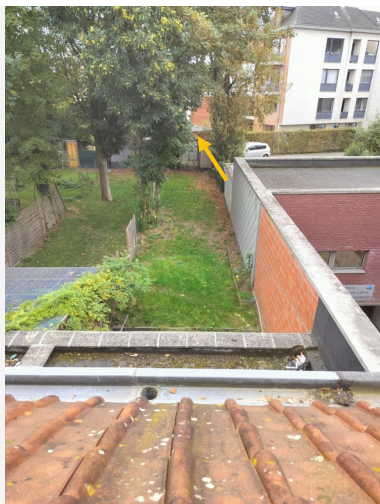
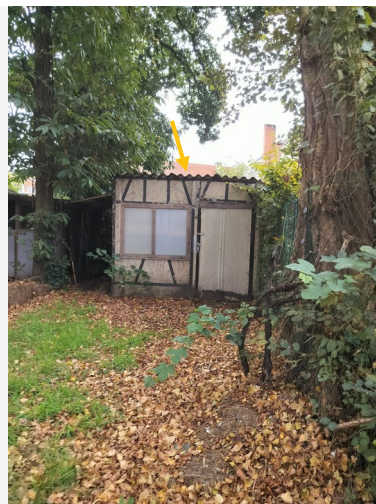
Het asbestmateriaal valt onder de mijlpaal van 2034.

Eindbeoordeling materiaalrisico	Verhoogd materiaalrisico en/of verhoogde kans op vezelvrijgave
---------------------------------	--

Gebondenheid	Categorie 1: hechtgebonden in oorsprong
Asbestsoort (vezeltype)	Crocidoliet aanwezig
Asbestconcentratie	Laag (< 50%)
Afschermingsgraad van het gehele materiaal	Geheel of deels vrij aan de buitenlucht
Toestand van het materiaal	Matig beschadigd, matig verweerd

Beschrijving	golfplaten
Omgeving	Buiten
Primaire drager	Schuin dak
Asbestmateriaal	Dak- en gevelbekleding - Golfplaat
Bindmiddel van asbestmateriaal	Cement
Gebondenheid op basis van bindmiddel	Hecht
Hoeveelheid (oppervlakte - aantal)	• 10,00 m ² - 1 stuk
Totale oppervlakte	10,00 m ²
Eenvoudig bereikbaar	Ja

Verwijderen

- Zorg voor een veilig beheer. Vermijd het beschadigen van het asbestmateriaal. Controleer de toestand jaarlijks op wijzigingen.
- Hemelwater dat afspoelt van asbestcement daken of gevels kan asbestdeeltjes bevatten. Gebruik het enkel voor gesloten circuits (bv. spoelen toiletten). Reinig na het vervangen van het dak of de gevel de dakgoten en regenwaterput of -ton om asbesthoudend sediment of slib te verwijderen
- Voer bijkomende staalname(s) uit.

- Eenvoudige handelingen: mag via doe-het-zelf of door werknemer(s) met opleidingsattest eenvoudige handelingen
Eenvoudige handelingen: mag via doe-het-zelf of door werknemer(s) met opleidingsattesteenvoudige handelingen. Verwijder de bevestigingen. Erna voorzichtig asbesthoudende golfplaten één voor één en in hun geheel verwijderen. Niet gooien en geen stortkokers gebruiken. De nodige PBM's (mondmasker ffp3, handschoenen, overschoenen en tyvec.)

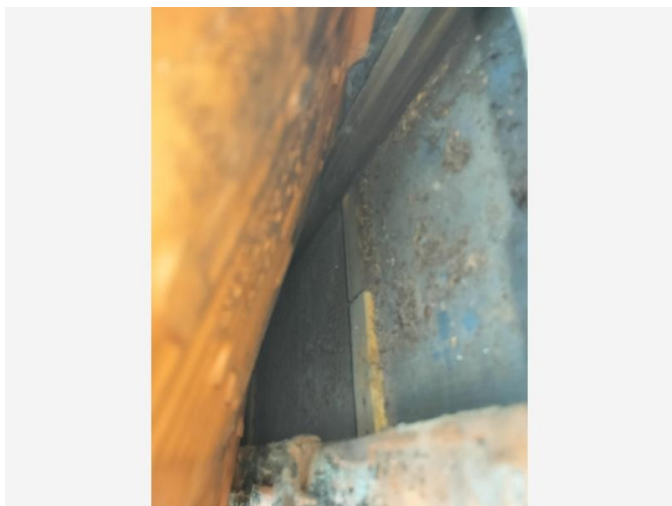
Vrije foto

onderdak = niet asbesthoudend =

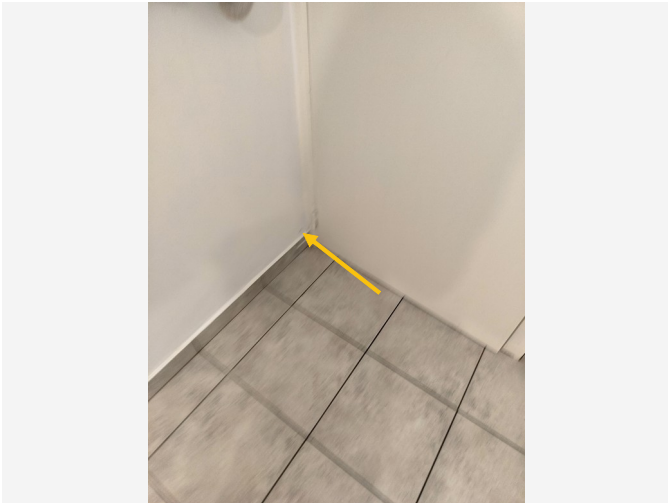
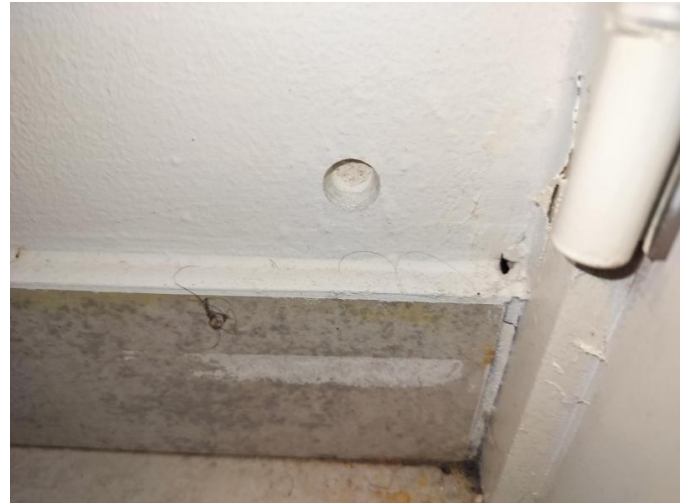
Geen asbest

#	Type	Referentie	Resultaat
7.1	Mengmonster	1	Geen asbest

Beschrijving	pleisterwerk muur
Omgeving	Binnen
Primaire drager	Binnenwand

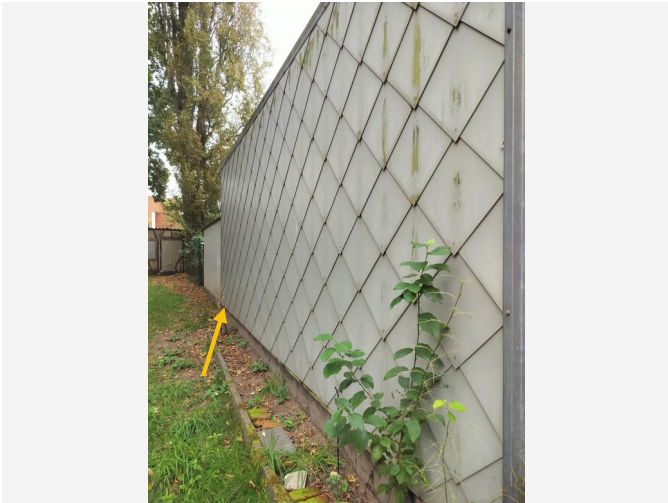
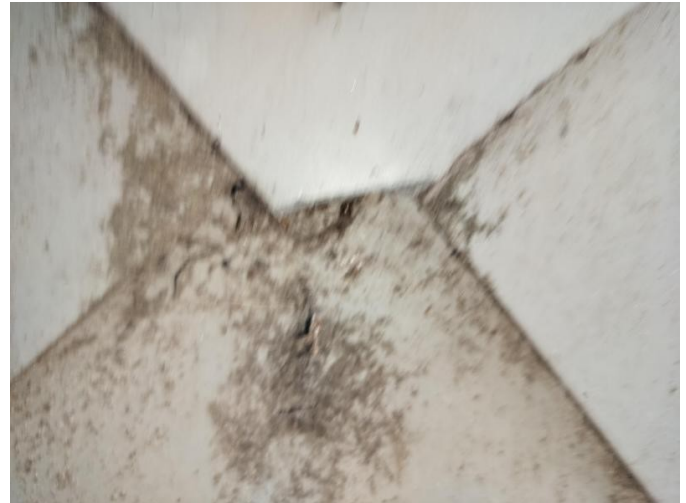
Fiche 8: leien gemene gevel

Geen asbest

#	Type	Referentie	Resultaat
8.1	Puntmonster	3	Geen asbest

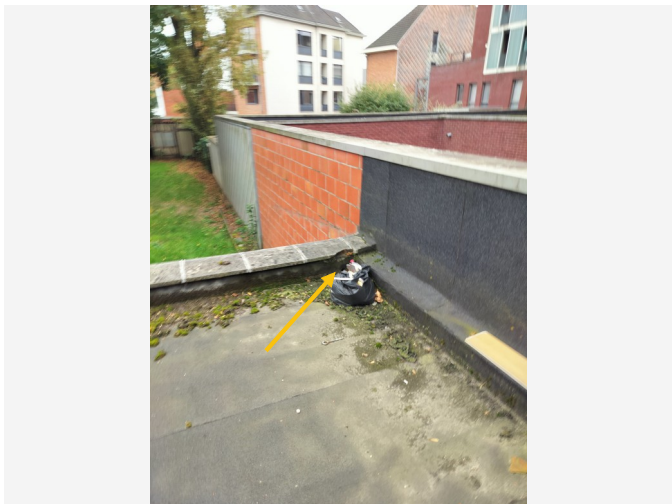
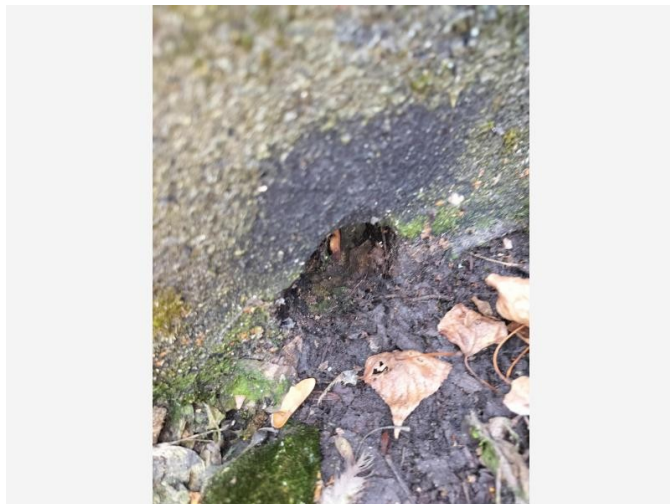
Geen asbest

#	Type	Referentie	Resultaat
9.1	Puntmonster	2	Geen asbest

Beschrijving	roofing plat dak
Omgeving	Buiten
Primaire drager	Plat dak
Bindmiddel van materiaal	Bitumen (roofing, teer, asfalt)
