Asbestinventarisatetest

Parklaan 40/1, 9100 Sint-Niklaas

Attestnummer : 20231019-000059.000

Uitgegeven op : 19.10.2023

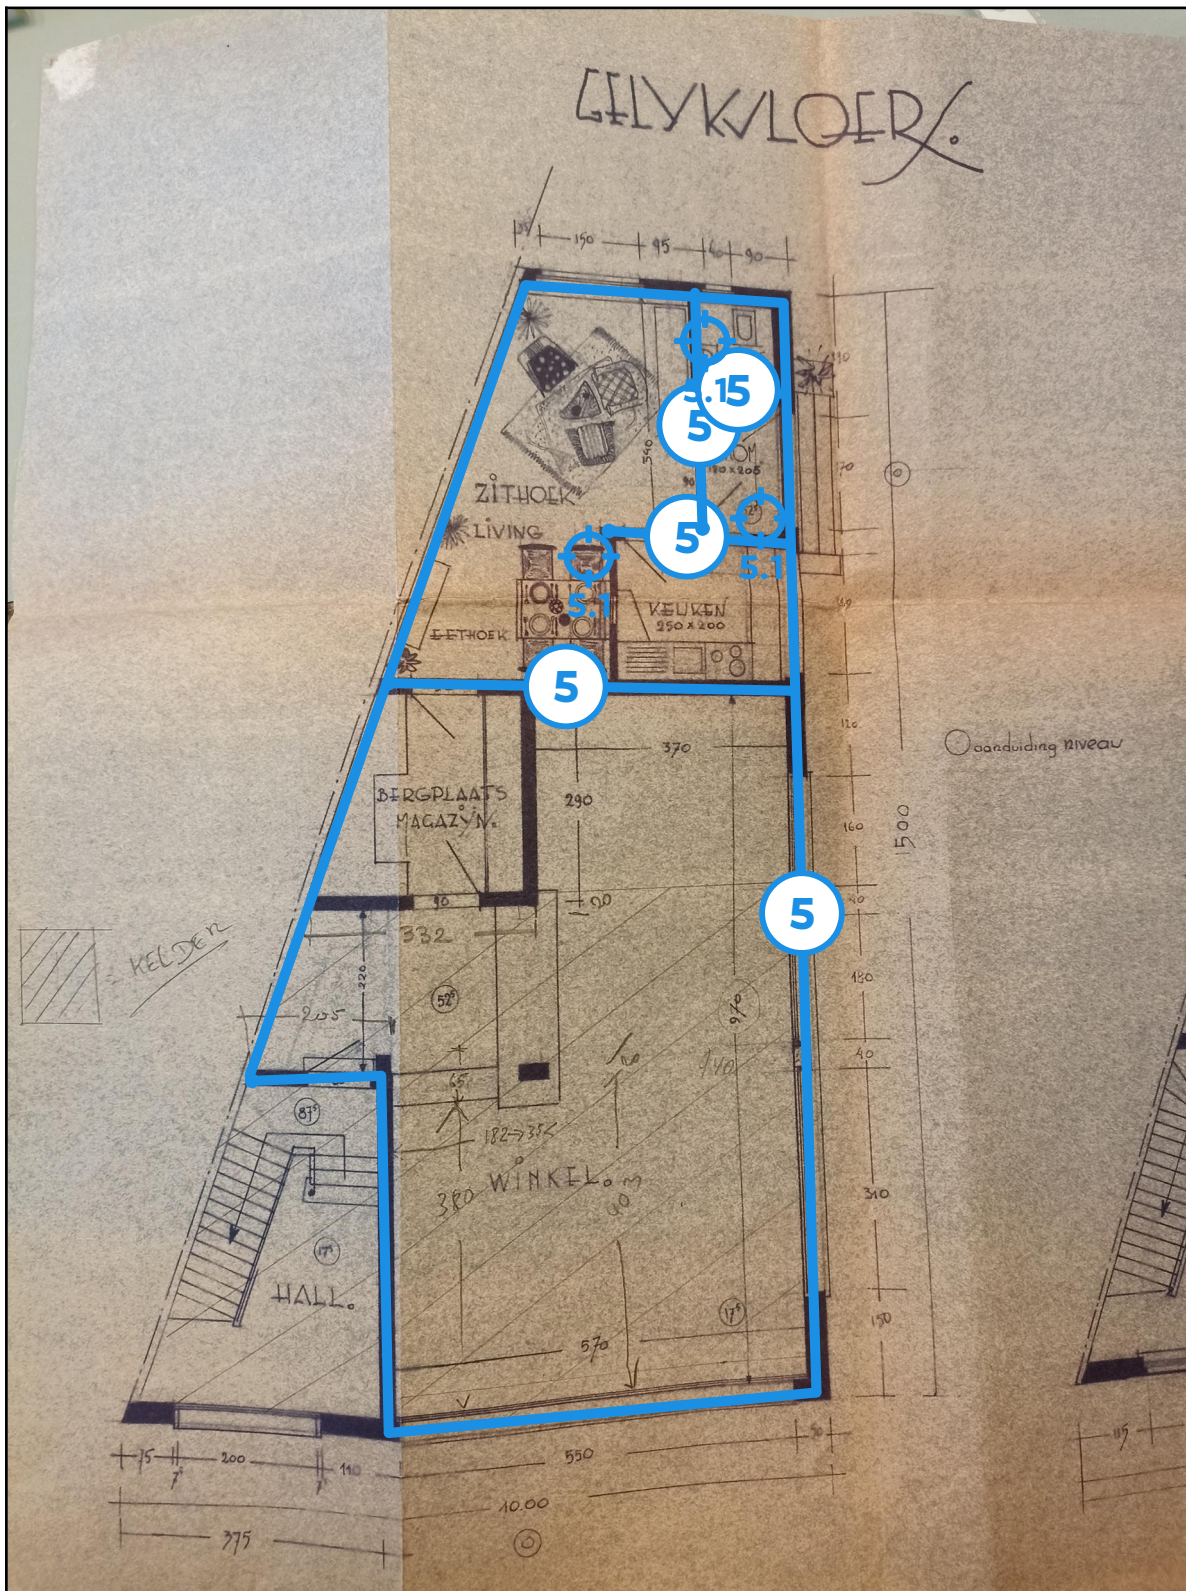
Plan 1.1: Gelijkvloers

5. Pleisterwerk muren	Geen asbest	-
5.1 Code: S1	Mengmonster	-

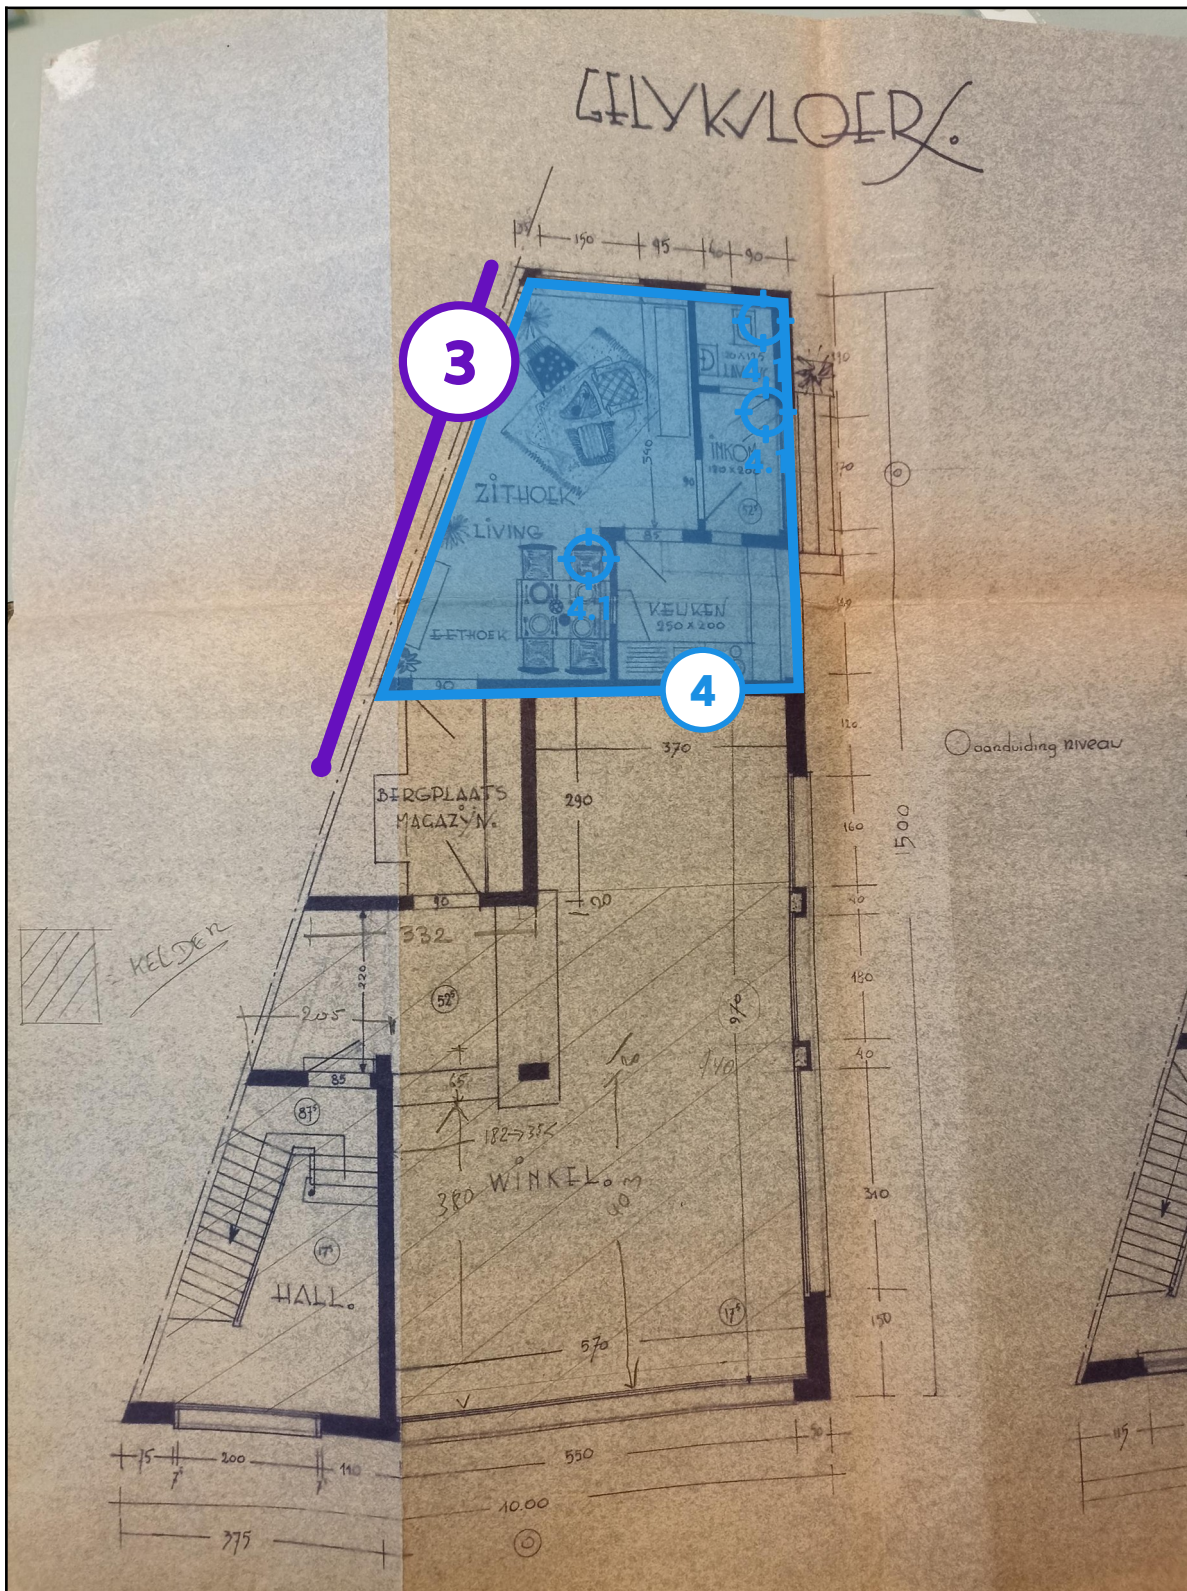
Plan 1.2: Gelijkvloers

3. Gevelbekleding LG - leien	Advies	-
4. Pleisterwerk plafond	Geen asbest	-
4.1 Code: S2	Mengmonster	-

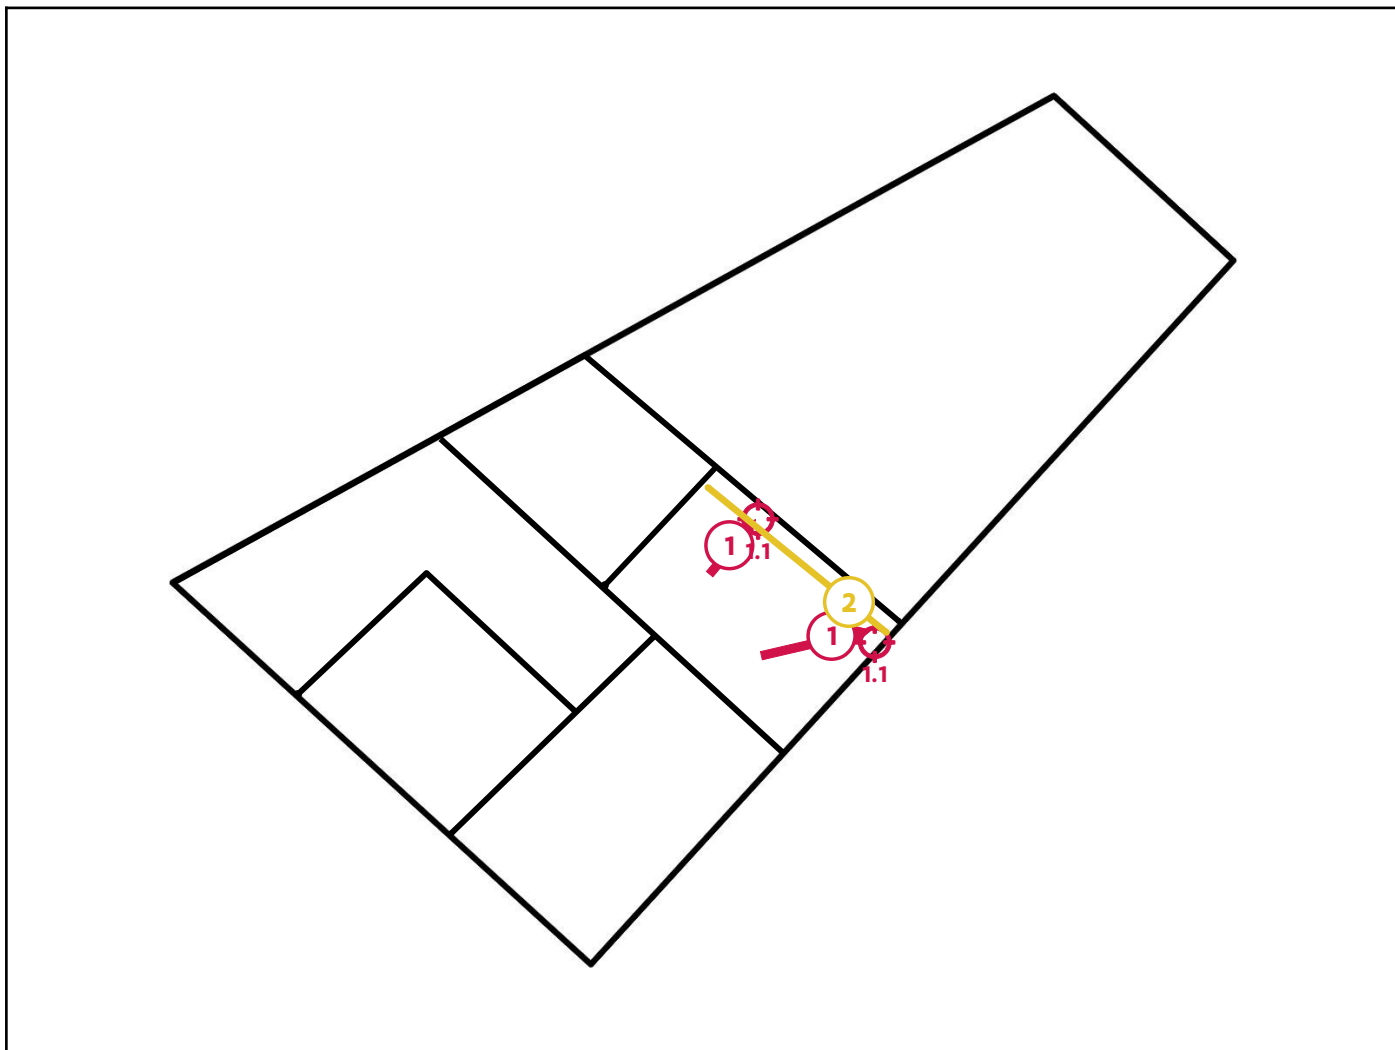
Plan 1.3: Hoofdgebouw plan

Beschrijving	Type	Actie
1. Leiding isolatie in kelder	Asbestmateriaal	Dringend verwijderen
1.1 Code: S3	Mengmonster	-
2. Buis in asbestcement	Asbestmateriaal	Zorgvuldig beheren

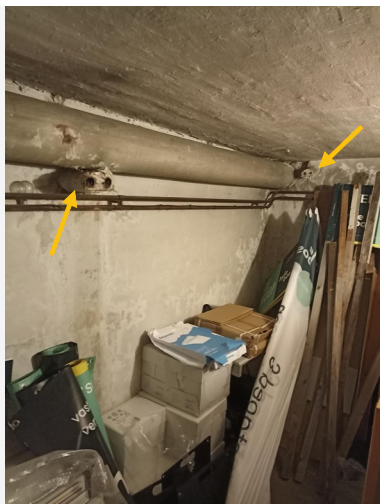
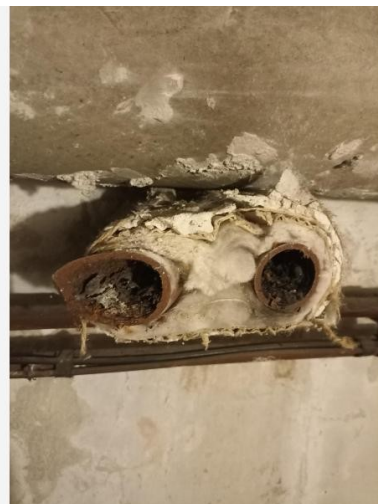
Conclusie

Het asbestmateriaal valt onder de mijlpaal van 2034.

Eindbeoordeling materiaalrisico	Hoog materiaalrisico en/of hoge kans op vezelvrijgave
---------------------------------	---

Gebondenheid	Categorie 2: niet-hechtgebonden met matrix
Asbestsoort (vezeltype)	Crocidoliet aanwezig
Asbestconcentratie	Hoog ($\geq 50\%$)
Afschermingsgraad van het gehele materiaal	Geheel of deels (ook) vrij aan de binnenlucht
Toestand van het materiaal	Matig beschadigd, matig verweerd

#	Type	Referentie	Resultaat
1.1	Mengmonster	S3	Crocidoliet, Amosiet

Beschrijving	Leiding isolatie in kelder
Omgeving	Binnen
Primaire drager	HVAC infrastructuur en uitrusting
Asbestmateriaal	In-situ afwerkingslagen - Thermische isolatie
Bindmiddel van asbestmateriaal	Gips - kalk
Gebondenheid op basis van bindmiddel	Niet-hechtgebonden

Dringend verwijderen

- Sluit de ruimte luchtdicht af en vermijd het betreden van de ruimte.
- Scherm in afwachting van verwijdering het asbestmateriaal af van luchtstromingen en verstoring: bijvoorbeeld door het te verpakken, te fixeren, af te dekken, signalisatie - afbakening aan te brengen, ...

- Hermetische zone (erkend asbestverwijderaar)
Gipsisolatie wordt losgesneden van dragermateriaal (leiding), asbesthoudend gips zal gemakkelijk verbrokkelen. Om geen asbestvezels te verspreiden naar de omgeving, dient een onderdrukzone te worden opgesteld.

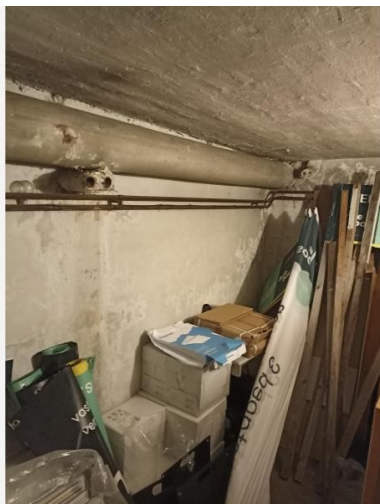
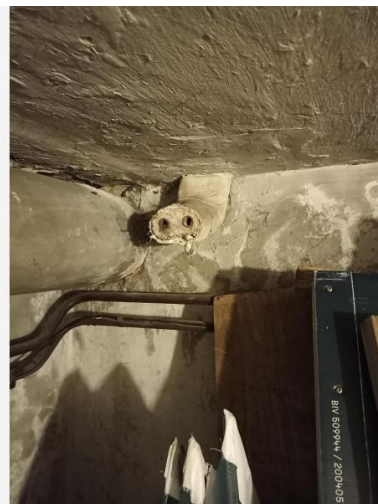
Het asbestmateriaal valt onder de mijlpaal van 2040.

Eindbeoordeling materiaalrisico	Laag materiaalrisico en/of verlaagde kans op vezelvrijgave
---------------------------------	--

Gebondenheid	Categorie 1: hechtgebonden in oorsprong
Asbestsoort (vezeltype)	Crocidoliet aanwezig
Asbestconcentratie	Laag (< 50%)
Afschermingsgraad van het gehele materiaal	Geheel of deels (ook) vrij aan de binnenlucht
Toestand van het materiaal	Onbeschadigd, niet verweerd

Beschrijving	Buis in asbestcement
Omgeving	Binnen
Primaire drager	Sanitaire infrastructuur en uitrusting (toe- en afvoer)
Asbestmateriaal	Buis, koker, leiding, pijp, doorvoer
Bindmiddel van asbestmateriaal	Cement
Gebondenheid op basis van bindmiddel	Hecht
Hoeveelheid (lengte - omtrek - dikte - aantal)	<ul style="list-style-type: none">• 6,00 m - 30,00 cm - 2,00 cm - 1 stuk
Totaal volume	0,036 m ³
Eenvoudig bereikbaar	Ja
Bevestigingswijze	<ul style="list-style-type: none">• Onbekend
Identificatiemethode	Vaststelling zonder monsternamen

Zorgvuldig beheren

- Zorg voor een veilig beheer en verwijder dit asbestmateriaal wanneer het bij werken eenvoudig bereikbaar wordt. Controleer de toestand jaarlijks op wijzigingen.

- Eenvoudige handelingen: enkel door erkend asbestverwijderaar
Vermoedelijk loopt de buis door in een kanaal in de gemetste schouw. Dit vereist specifieke bijkomende maatregelen en voldoende expertise om deze buis correct te verwijderen zonder de buis stuk te maken.

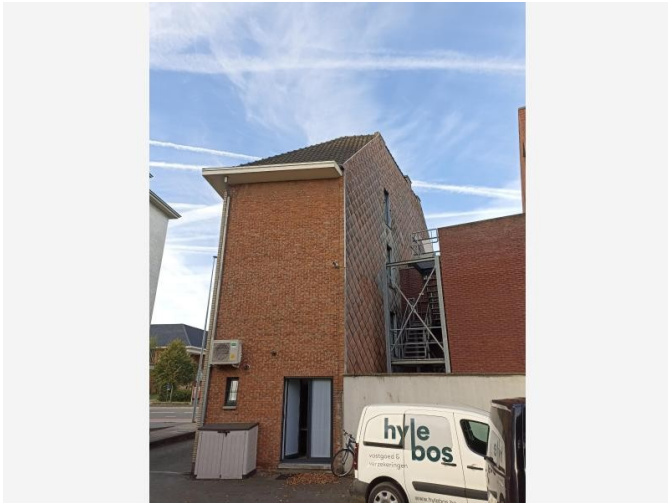
Vrije foto

De leien aan de linkerzijgevel van het gebouw zijn asbesthoudend. Deze werden niet opgenomen als een bronfiche

omdat deze deel uitmaken van de gemeenschappelijke delen van het gebouw.

Identificatiemethode	Bewijsdocument
Primaire drager	Wand buitenschil
(Asbest)materiaal	Dak- en gevelbekleding - Lei, shingle
Bindmiddel	Cement
Gebondenheid bindmiddel	Hecht

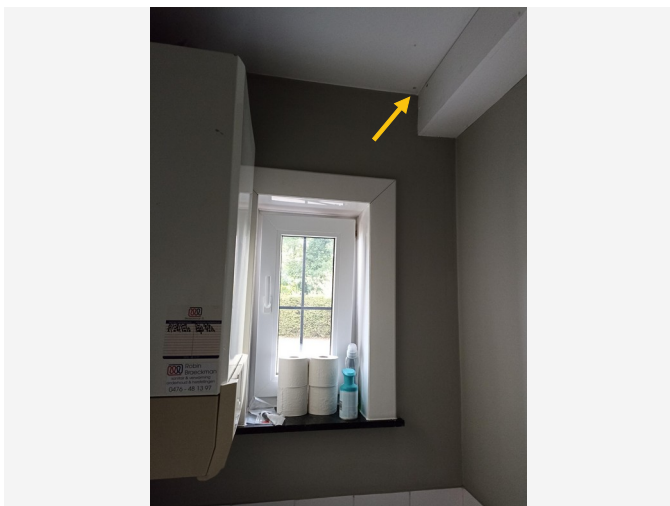
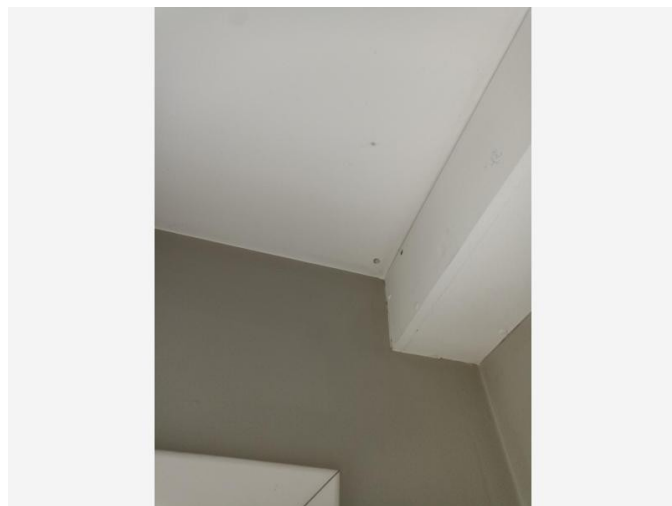
Fiche 4: Pleisterwerk plafond

Geen asbest

#	Type	Referentie	Resultaat
4.1	Mengmonster	S2	Geen asbest

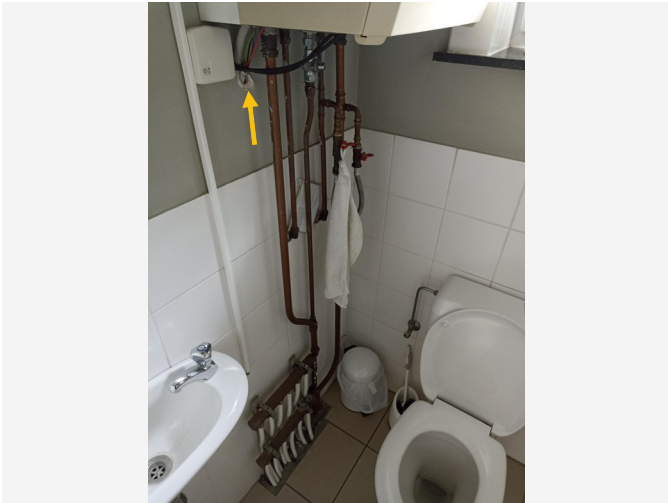
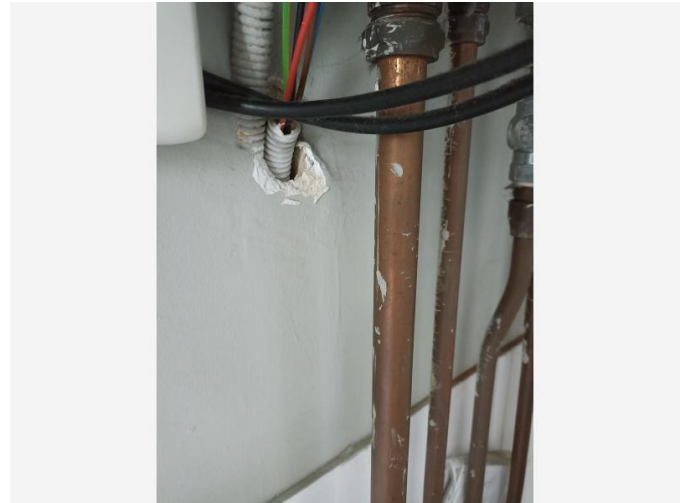
Geen asbest

#	Type	Referentie	Resultaat
5.1	Mengmonster	S1	Geen asbest
