Asbestinventarisatetest

Parklaan 40/4, 9100 Sint-Niklaas

Attestnummer : 20231011-000269.001

Uitgegeven op : 17.10.2023

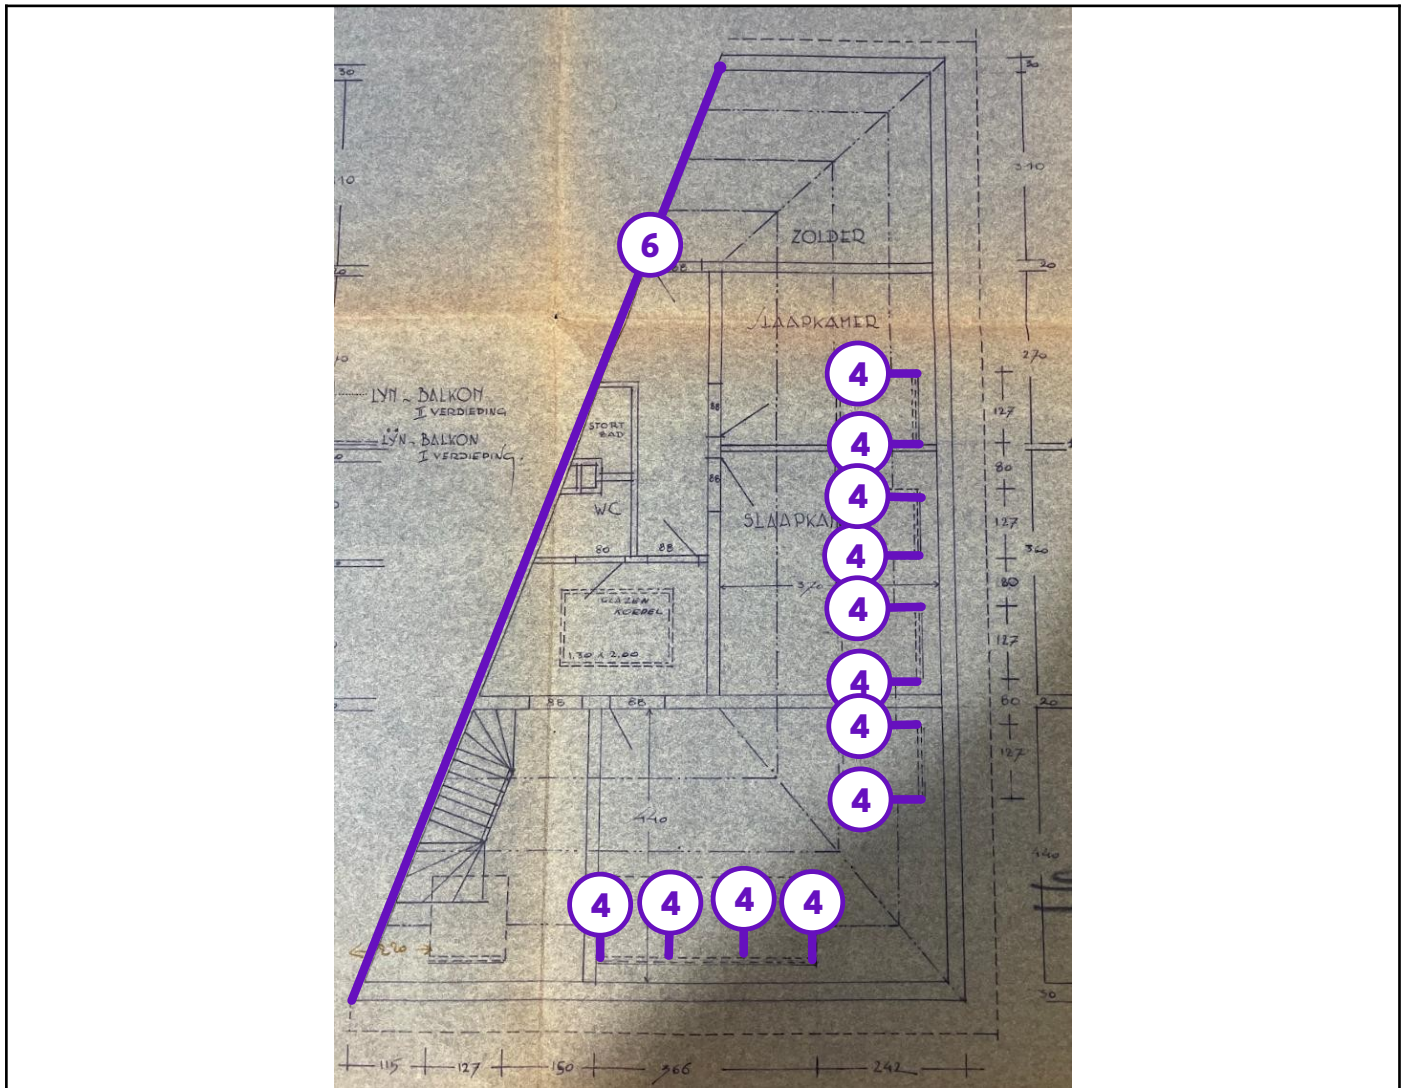
Plan 1.1: 3rde verdiep

Beschrijving	Type	Actie
4. afwerking dakkapel met natuurleien	Advies	-
6. Leien als gevelbekleding	Advies	-

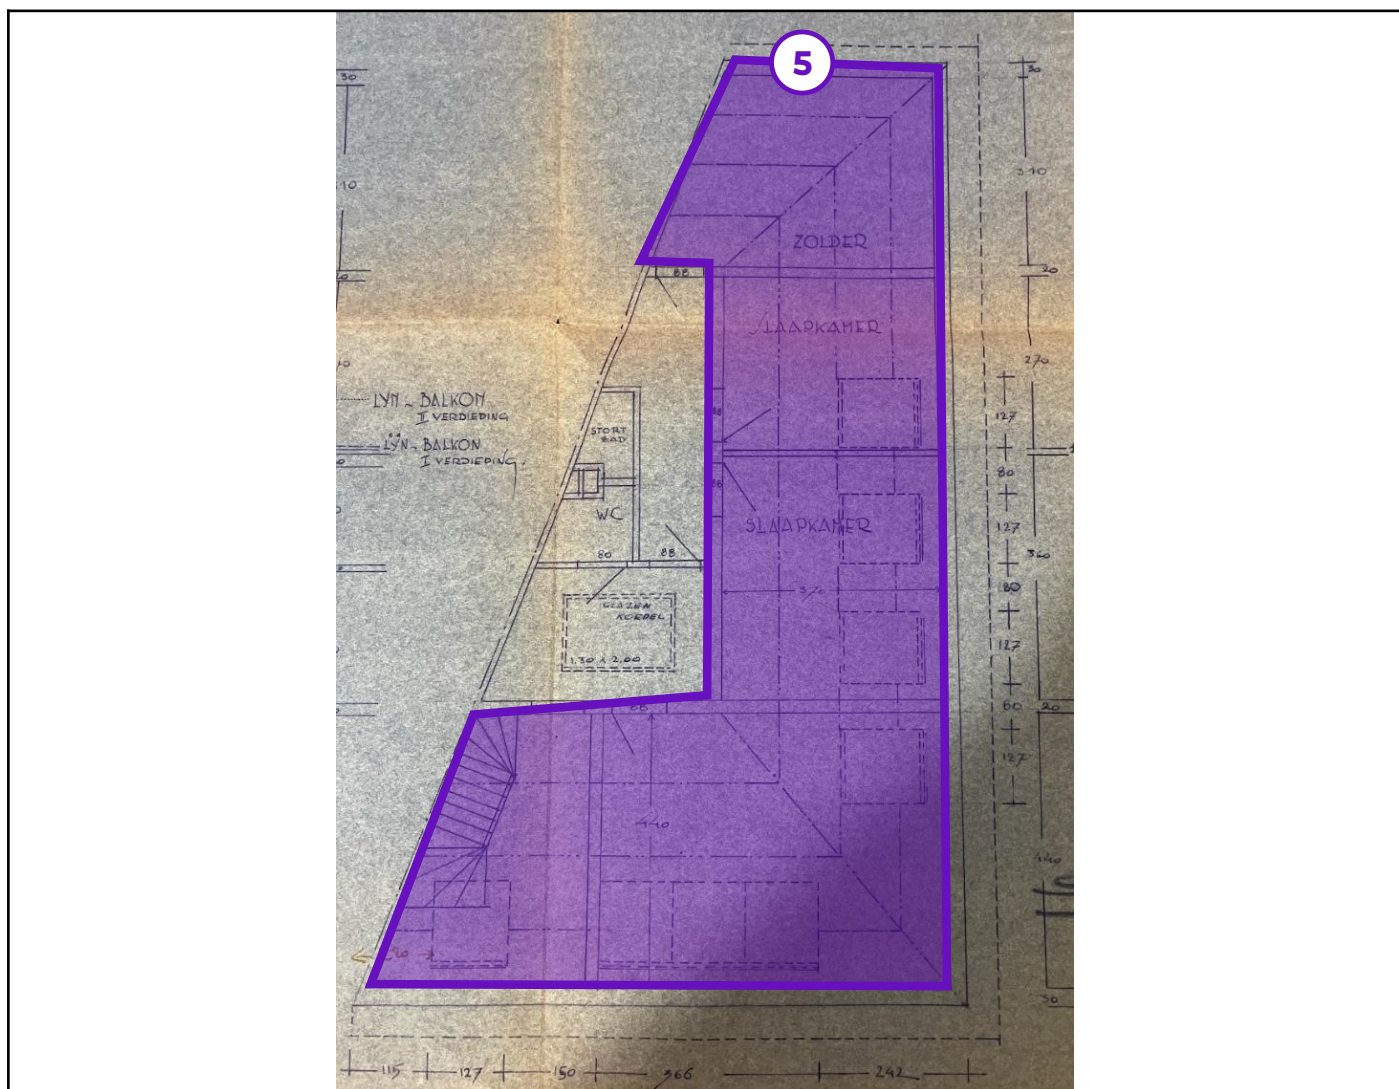
Plan 1.2: 3rde verdiep

Beschrijving	Type	Actie
5. Onderdakplaten schuindak	Advies	-

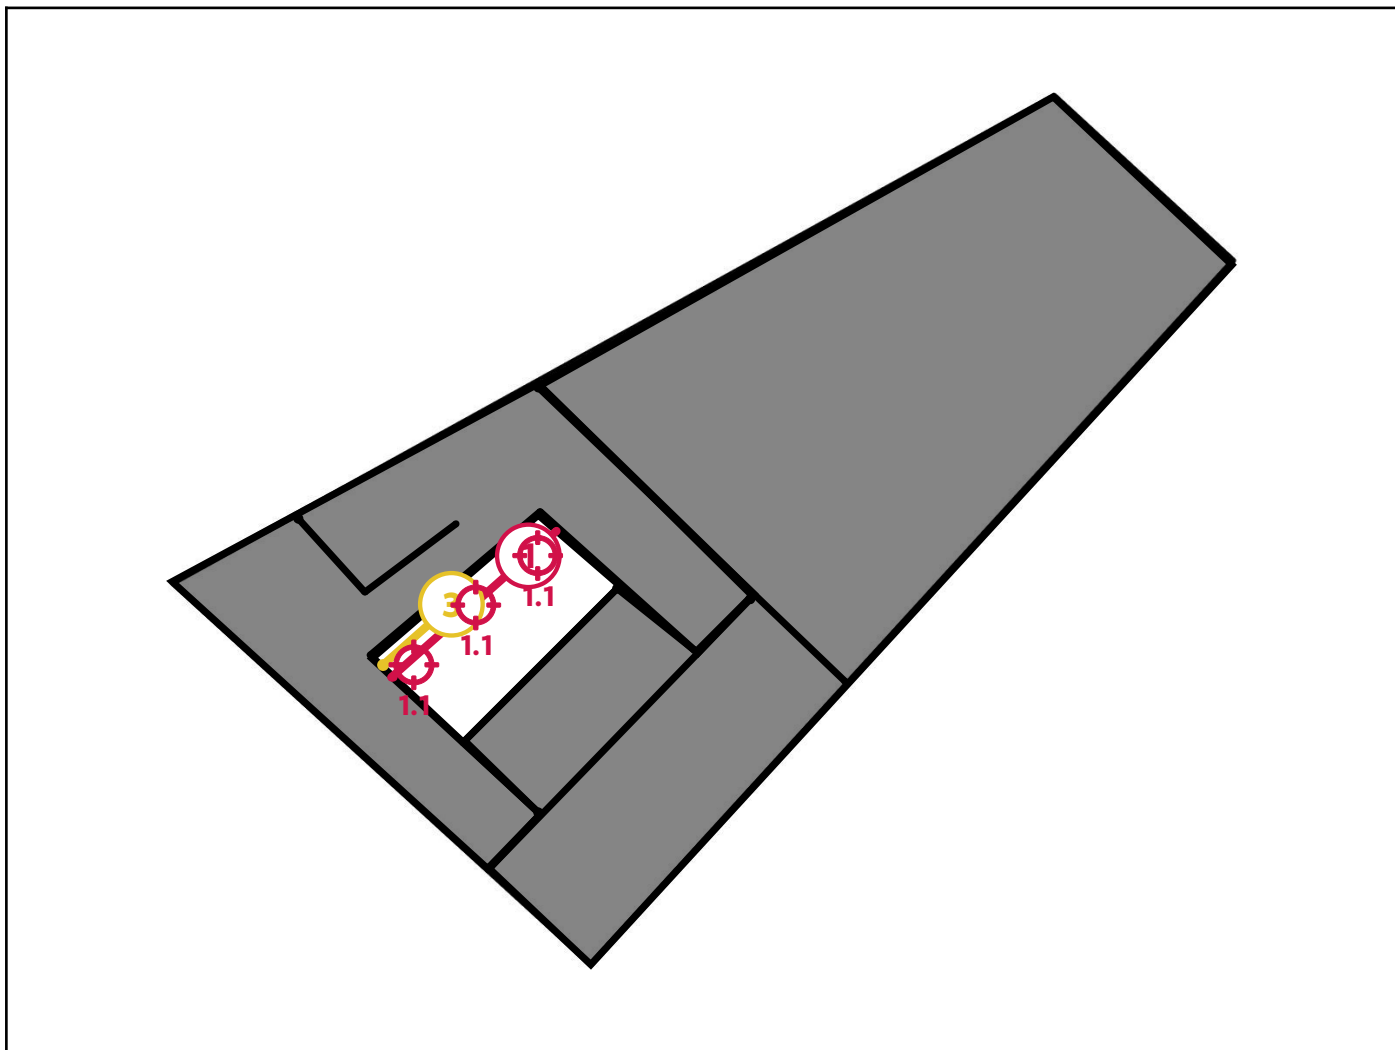
Plan 1.5: Kelder

Beschrijving	Type	Actie
1. Leiding isolatie in kelder	Asbestmateriaal	Dringend verwijderen
1.1 Code: 3	Mengmonster	-
3. Buis in asbestcement	Asbestmateriaal	Zorgvuldig beheren

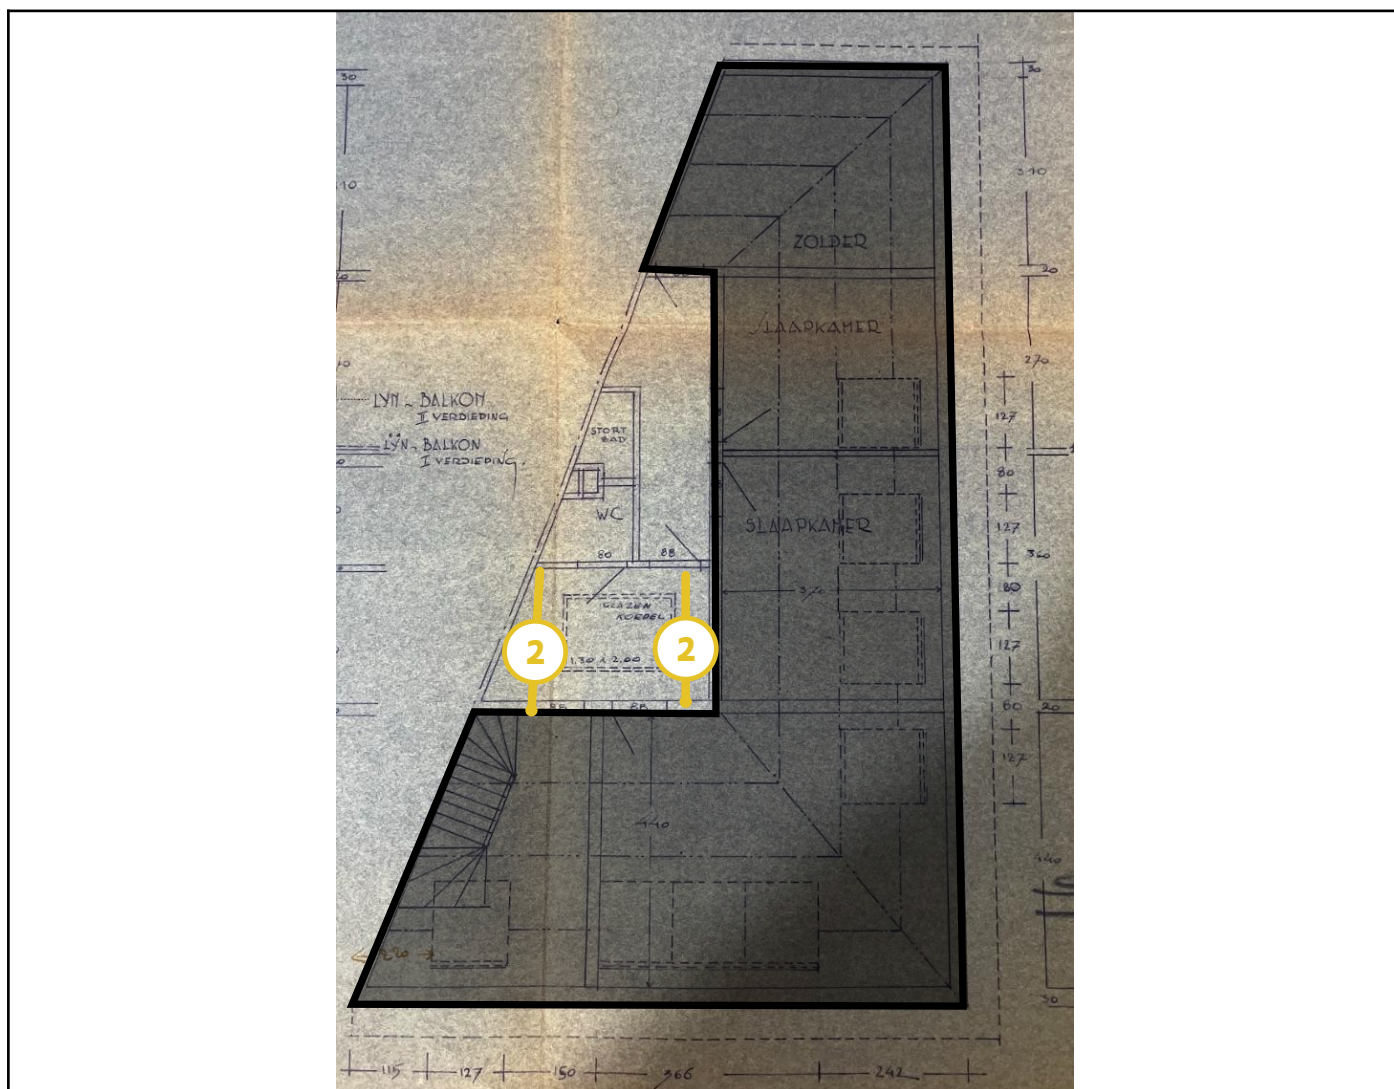
Plan 1.6: Zolder

Beschrijving	Type	Actie
2. Buizen uit asbestcement	Asbestmateriaal	Zorgvuldig beheren

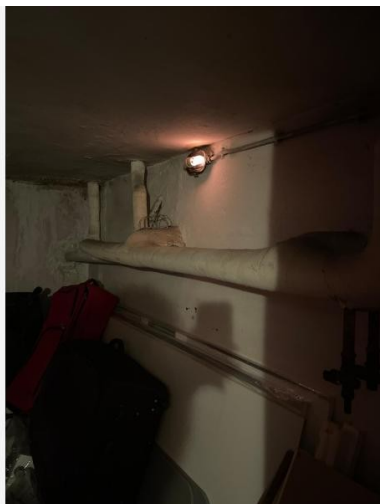
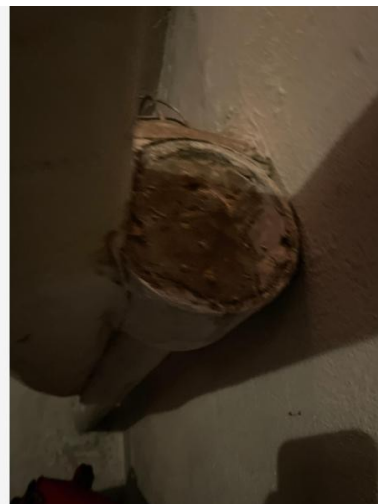
Het asbestmateriaal valt onder de mijlpaal van 2040.

Dringend verwijderen

Eindbeoordeling materiaalrisico	Hoog materiaalrisico en/of hoge kans op vezelvrijgave
---------------------------------	---

Gebondenheid	Categorie 2: niet-hechtgebonden met matrix
Asbestsoort (vezeltype)	Crocidoliet aanwezig
Asbestconcentratie	Laag (< 50%)
Afschermingsgraad van het gehele materiaal	Geheel of deels (ook) vrij aan de binnenlucht
Toestand van het materiaal	Matig beschadigd, matig verweerd

#	Type	Referentie	Resultaat
1.1	Mengmonster	3	Crocidoliet, Amosiet

Beschrijving	Leiding isolatie in kelder
Omgeving	Binnen
Primaire drager	HVAC infrastructuur en uitrusting
Asbestmateriaal	In-situ afwerkingslagen - Thermische isolatie
Bindmiddel van asbestmateriaal	Gips - kalk
Gebondenheid op basis van bindmiddel	Niet-hechtgebonden
Hoeveelheid (lengte - omtrek - dikte - aantal)	• 4,00 m - 32,00 cm - 2,00 cm - 1 stuk

- Zorg voor een veilig beheer. Vermijd het beschadigen van het asbestmateriaal. Controleer de toestand jaarlijks op wijzigingen.
- Scherm in afwachting van verwijdering het asbestmateriaal af van luchtstromingen en verstoring: bijvoorbeeld door het te verpakken, te fixeren, af te dekken, signalisatie - afbakening aan te brengen, ...

- Hermetische zone (erkend asbestverwijderaar)
De pleisterisolatie kan door zijn losgebonden karakter enkel veilig verwijderd worden aan de hand van een hermetische zone.

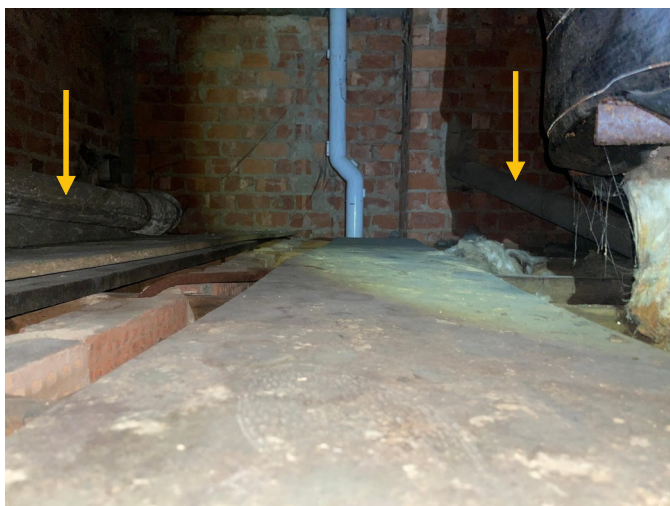
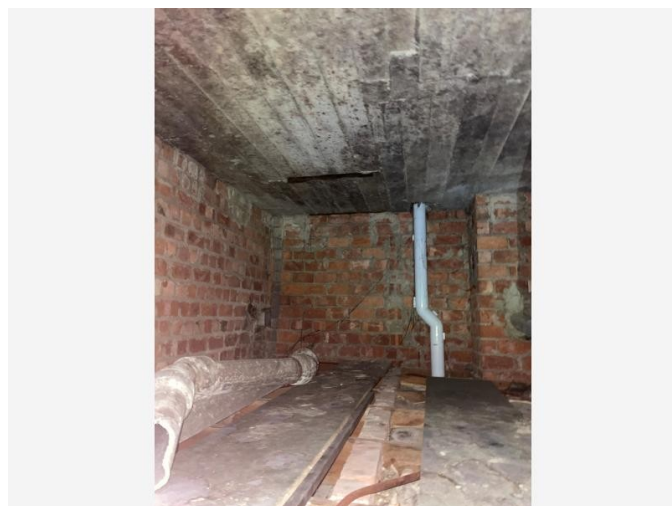
Het asbestmateriaal valt onder de mijlpaal van 2040.

Zorgvuldig beheren

Eindbeoordeling materiaalrisico	Laag materiaalrisico en/of verlaagde kans op vezelvrijgave
---------------------------------	--

Gebondenheid	Categorie 1: hechtgebonden in oorsprong
Asbestsoort (vezeltype)	Crocidoliet aanwezig
Asbestconcentratie	Laag (< 50%)
Afschermingsgraad van het gehele materiaal	Stootvaste afscherming of omkasting
Toestand van het materiaal	Matig beschadigd, matig verweerd

Beschrijving	Buizen uit asbestcement
Omgeving	Binnen
Primaire drager	Sanitaire infrastructuur en uitrusting (toe- en afvoer)
Asbestmateriaal	Buis, koper, leiding, pijp, doorvoer
Bindmiddel van asbestmateriaal	Cement
Gebondenheid op basis van bindmiddel	Hecht
Hoeveelheid (lengte - omtrek - dikte - aantal)	<ul style="list-style-type: none">• 5,00 m - 42,00 cm - 2,00 cm - 1 stuk
Totaal volume	0,042 m ³
Eenvoudig bereikbaar	Ja
Bevestigingswijze	<ul style="list-style-type: none">• Verlijmd, ingegoten, versmeerd
Identificatiemethode	Vaststelling zonder monsternamen

- Zorg voor een veilig beheer. Vermijd het beschadigen van het asbestmateriaal. Controleer de toestand jaarlijks op wijzigingen.

- Eenvoudige handelingen: mag via doe-het-zelf of door werknemer(s) met opleidingsattest eenvoudige handelingen
De buis kan eenvoudig worden verwijderd, ingepakt en afgevoerd in één geheel zonder het materiaal te beschadigen.

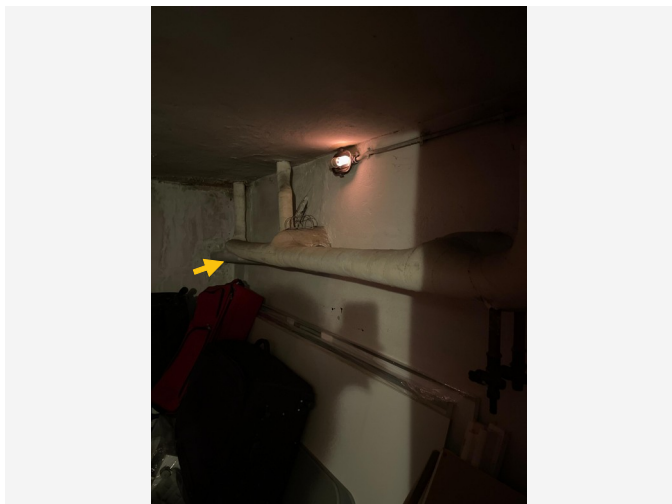
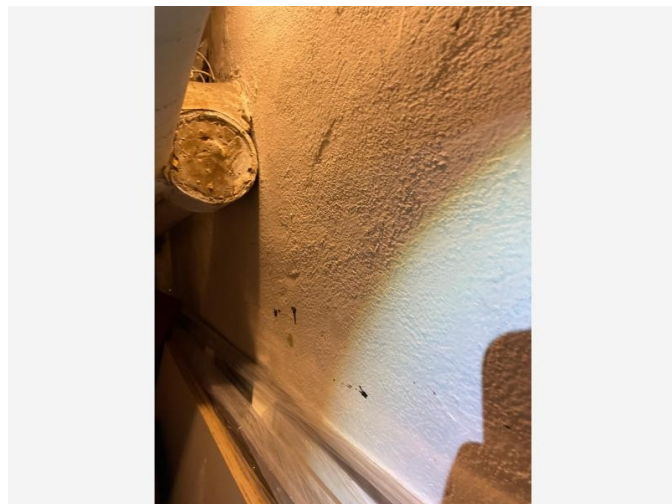
Het asbestmateriaal valt onder de mijlpaal van 2040.

Zorgvuldig beheren

Eindbeoordeling materiaalrisico	Laag materiaalrisico en/of verlaagde kans op vezelvrijgave
---------------------------------	--

Gebondenheid	Categorie 1: hechtgebonden in oorsprong
Asbestsoort (vezeltype)	Crocidoliet aanwezig
Asbestconcentratie	Laag (< 50%)
Afschermingsgraad van het gehele materiaal	Geheel of deels (ook) vrij aan de binnenlucht
Toestand van het materiaal	Onbeschadigd, niet verweerd

Beschrijving	Buis in asbestcement
Omgeving	Binnen
Primaire drager	Sanitaire infrastructuur en uitrusting (toe- en afvoer)
Asbestmateriaal	Buis, koker, leiding, pijp, doorvoer
Bindmiddel van asbestmateriaal	Cement
Gebondenheid op basis van bindmiddel	Hecht
Hoeveelheid (lengte - omtrek - dikte - aantal)	<ul style="list-style-type: none">• 2,00 m - 32,00 cm - 2,00 cm - 1 stuk
Totaal volume	0,013 m ³
Eenvoudig bereikbaar	Nee <ul style="list-style-type: none">• Het asbestmateriaal is bedekt (uitgezonderd laag verf, coating, behang, kunststof, textiel) en het wegnemen van het bedekkende materiaal kan niet zonder het bedekkende materiaal te beschadigen.

- Zorg voor een veilig beheer. Vermijd het beschadigen van het asbestmateriaal. Controleer de toestand jaarlijks op wijzigingen.

- Eenvoudige handelingen: mag via doe-het-zelf of door werknemer(s) met opleidingsattest eenvoudige handelingen
De buis kan eenvoudig worden verwijderd, ingepakt en afgevoerd in één geheel zonder het materiaal te beschadigen door het omringende metselwerk los te kappen.

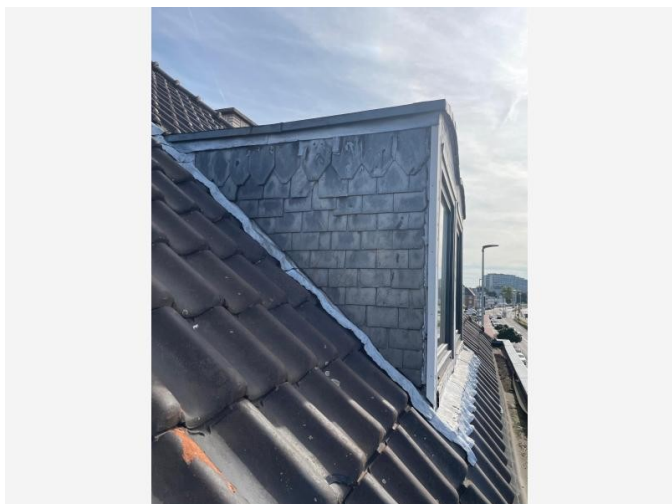
De leien waarmee de dakkapellen zijn afgewerkt zijn natuurleien. Deze zijn niet asbestverdacht.

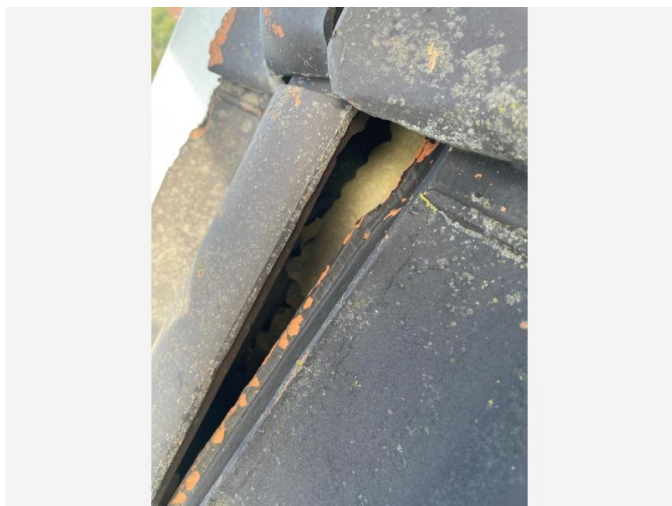
De onderdak ter hoogte van het schuine dak zijn vervaardigd uit asbestcement. Deze worden niet opgenomen als een bron fiche omdat deze deel uitmaken van de gemeenschappelijke delen van het gebouw.

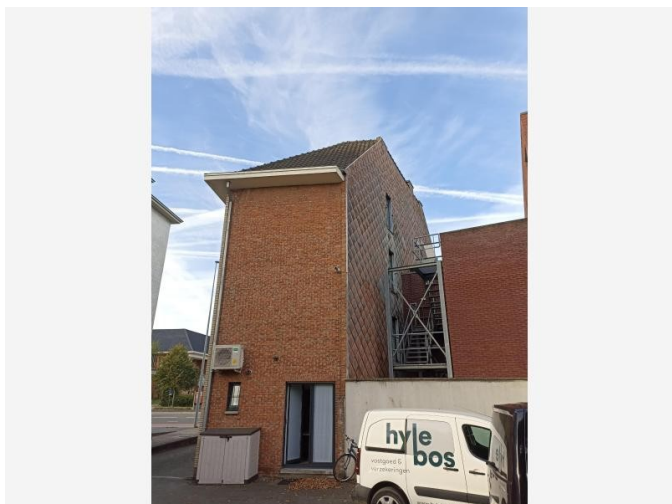
De leien aan de zijgevel van het gebouw zijn asbesthoudend. Deze werden niet opgenomen als een bronfiche omdat deze deel uitmaken van de gemeenschappelijke delen van het gebouw.

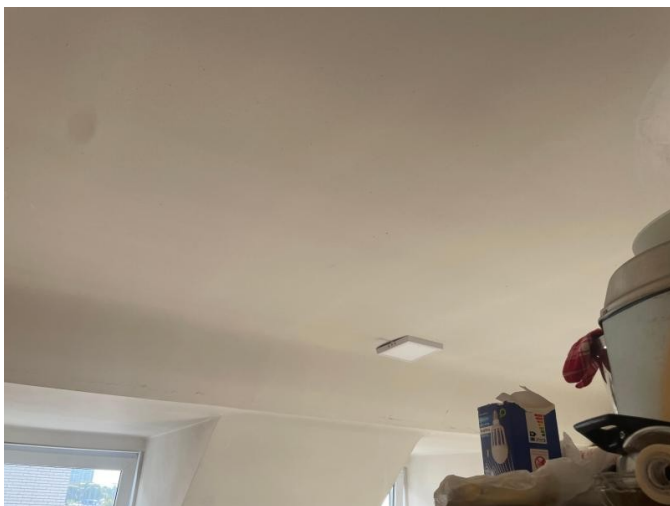
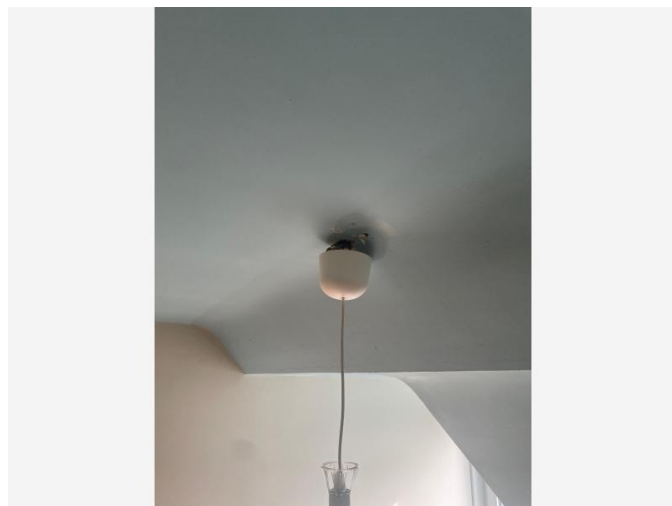
Fiche 7: Pleisterwerk plafond

Geen asbest

#	Type	Referentie	Resultaat
7.1	Mengmonster	2	Geen asbest

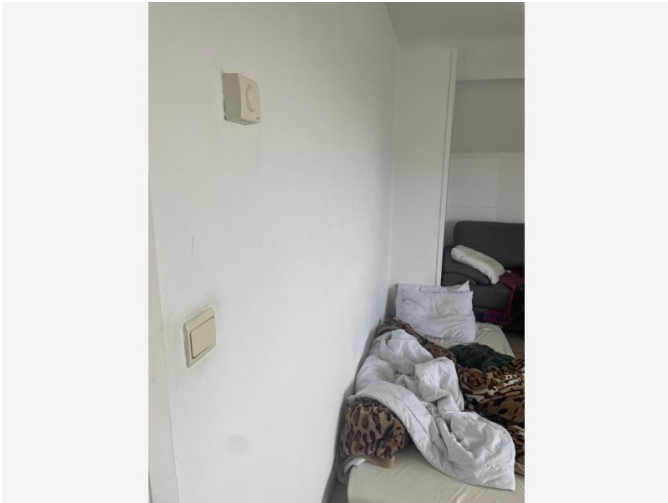
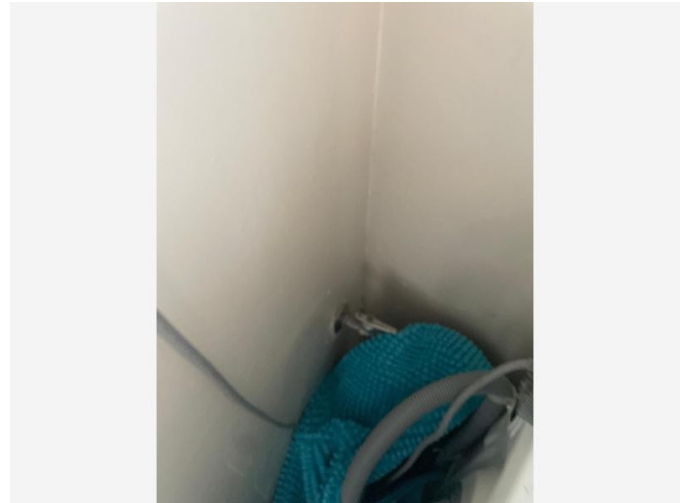
Geen asbest

#	Type	Referentie	Resultaat
8.1	Mengmonster	1	Geen asbest
