# Asbestinventarisatetest

Avil Geerincklaan 27/W1, 9240 Zele

Attestnummer : 20241004-000090.000

Uitgegeven op : 04.10.2024

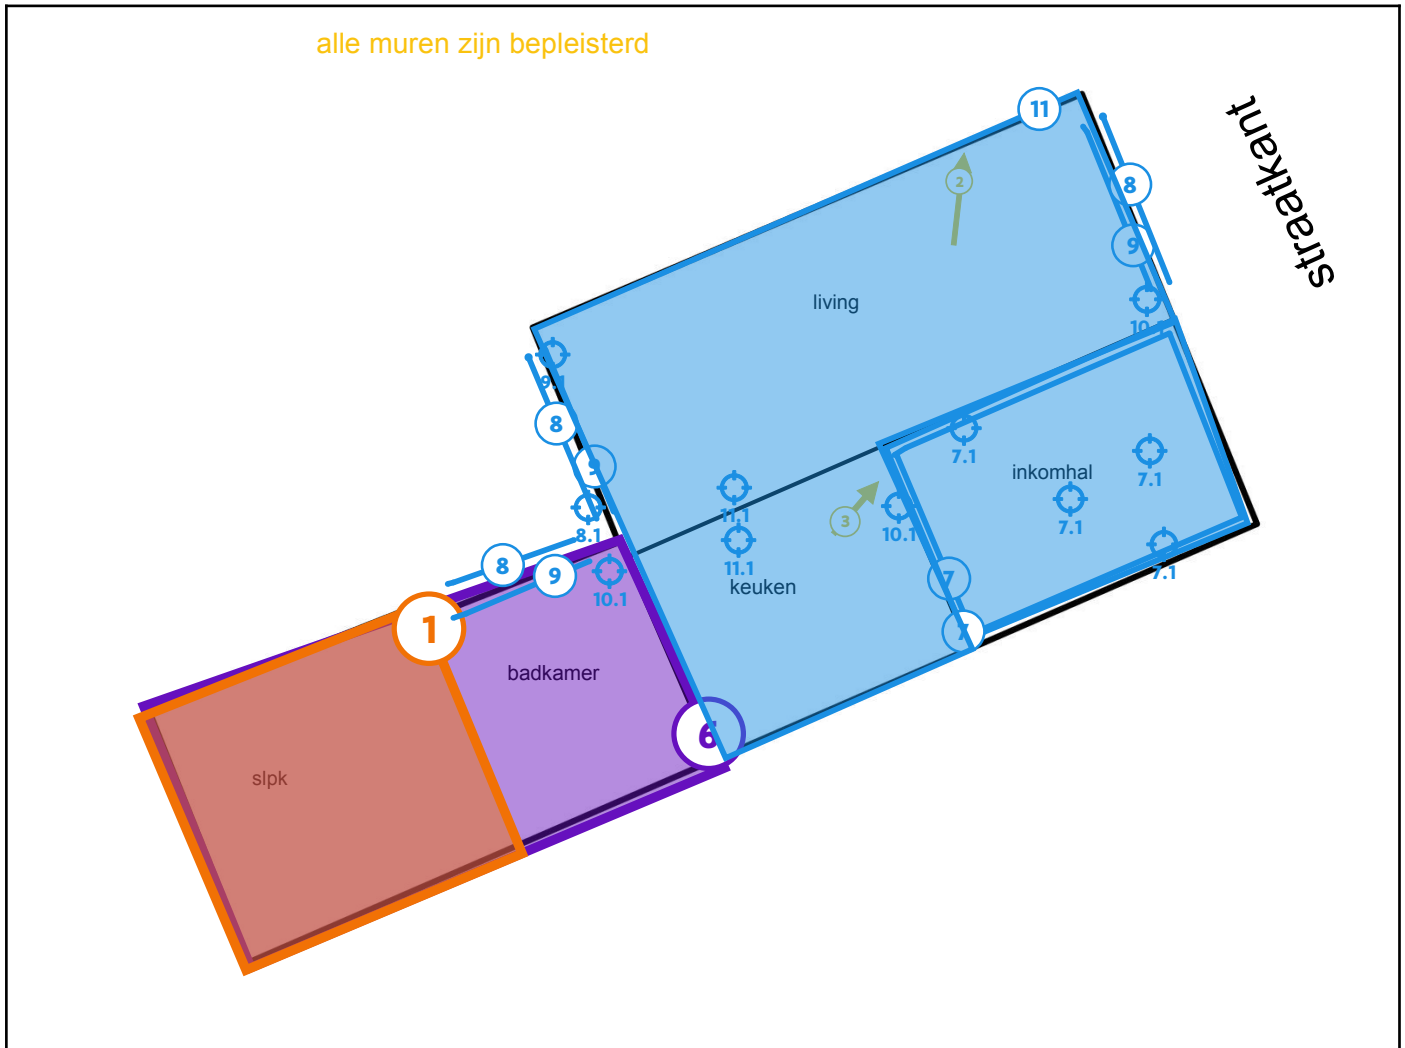
# Plan 1.1: Gelijkvloers

Beschrijving	Type	Actie
1. Leien	Asbestmateriaal	Verwijderen
2. Schouwluik	Asbestmateriaal	Zorgvuldig beheren
3. Bakeliet	Asbestmateriaal	Zorgvuldig beheren
6. Verlaagde plafonds	Advies	-
7. Pleisterwerk inkomhal	Geen asbest	-
7.1 Code: 1.1	Mengmonster	-
8. Kit muur - profiel	Geen asbest	-

8.1 Code: 0.4	Mengmonster	-
9. Kit glas - profiel	Geen asbest	-
9.1 Code: 0.3	Puntmonster	-
10. Pleisterwerk binnenmuren	Geen asbest	-
10.1 Code: 0.1	Mengmonster	-
11. Pleisterwerk plafond	Geen asbest	-
11.1 Code: 0.2	Mengmonster	-

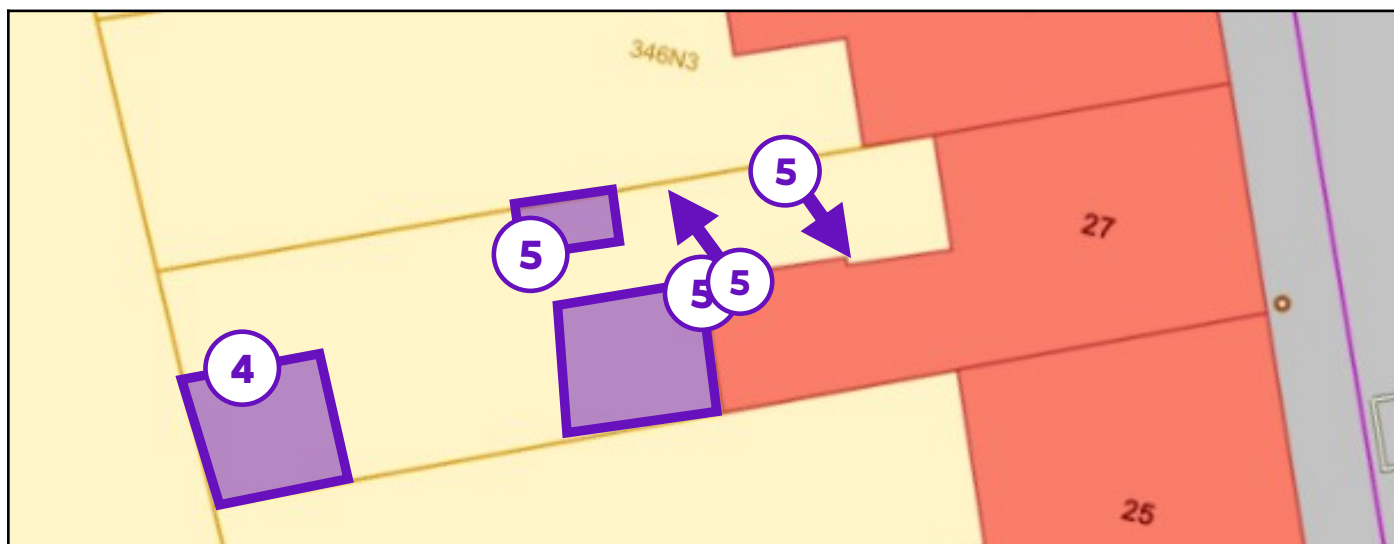
## Plan 2.1: Vaststellingen buiten de constructies

Beschrijving	Type	Actie
4. Overwoekerd gedeelte in tuin	Beperking	-
5. Golfplaten	Puin, steenslag, (water)bodem	-

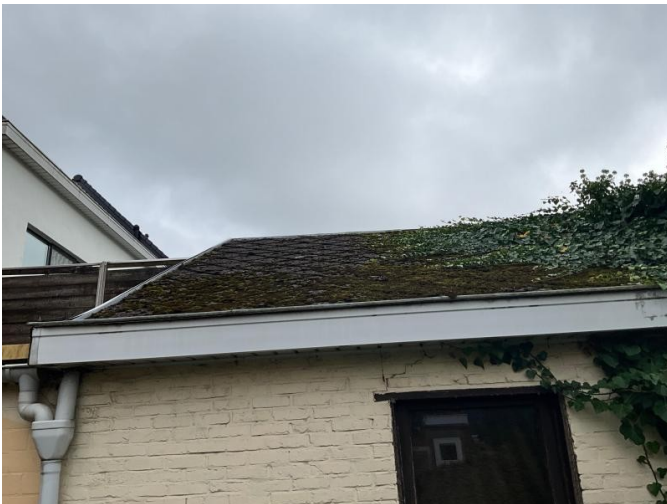
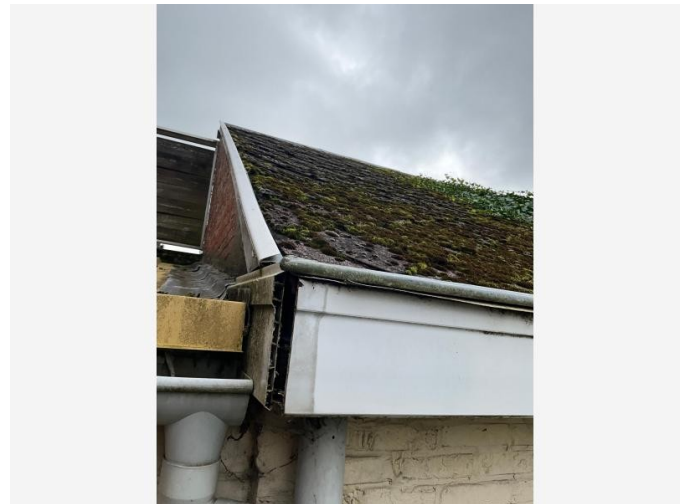
Het asbestmateriaal valt onder de mijlpaal van 2034.

Eindbeoordeling materiaalrisico	Verhoogd materiaalrisico en/of verhoogde kans op vezelvrijgave
Opmerking	vanwege de begroeiing op het dak is het mogelijk dat de leien zullen breken tijdens het verwijderen.

Gebondenheid	Categorie 1: hechtgebonden in oorsprong
Asbestsoort (vezeltype)	Crocidoliet aanwezig
Asbestconcentratie	Laag (< 50%)
Afschermingsgraad van het gehele materiaal	Geheel of deels vrij aan de buitenlucht
Toestand van het materiaal	Matig beschadigd, matig verweerd

Beschrijving	Leien
Omgeving	Buiten
Primaire drager	Schuin dak
Asbestmateriaal	Dak- en gevelbekleding - Lei, shingle
Bindmiddel van asbestmateriaal	Cement
Gebondenheid op basis van bindmiddel	Hecht
Hoeveelheid (oppervlakte - aantal)	<ul style="list-style-type: none"><li>• 24,00 m<sup>2</sup> - 1 stuk</li></ul>
Totale oppervlakte	24,00 m <sup>2</sup>
Eenvoudig bereikbaar	Ja
Bevestigingswijze	<ul style="list-style-type: none"><li>• Geklemd</li><li>• Genageld, geniet</li></ul>
Identificatiemethode	Vaststelling zonder monsternamen
Destructieve handeling voor identificatie	Nee

Verwijderen

- Zorg voor een veilig beheer. Vermijd het beschadigen van het asbestmateriaal. Controleer de toestand jaarlijks op wijzigingen.
- Verwijder dit asbestmateriaal zo snel mogelijk. Volg de toestand goed op.

- Eenvoudige handelingen: enkel door erkend asbestverwijderaar  
Vanwege het verhoogde risico op breuk bij demontage is een erkende verwijderaar sterk aangewezen.

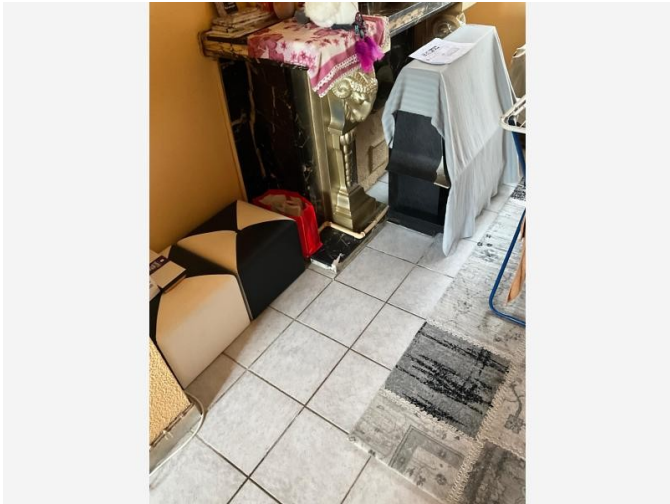
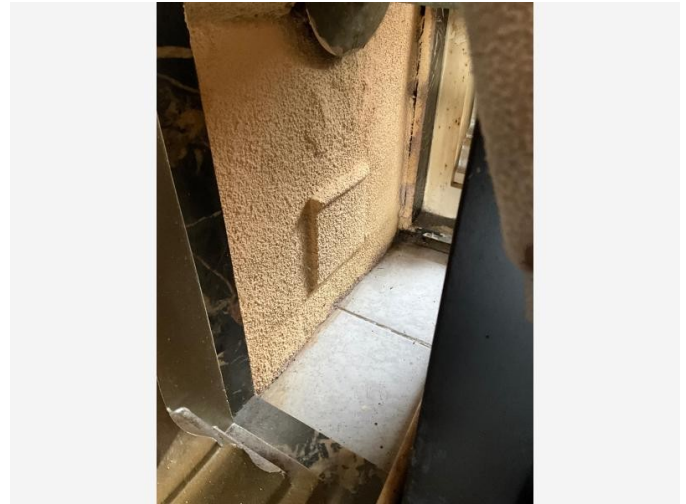
Het asbestmateriaal valt onder de mijlpaal van 2040.

Eindbeoordeling materiaalrisico	Laag materiaalrisico en/of verlaagde kans op vezelvrijgave
---------------------------------	--

Gebondenheid	Categorie 1: hechtgebonden in oorsprong
Asbestsoort (vezeltype)	Crocidoliet aanwezig
Asbestconcentratie	Laag (< 50%)
Afschermingsgraad van het gehele materiaal	Geheel of deels (ook) vrij aan binnenluchtstromen
Toestand van het materiaal	Onbeschadigd, niet verweerd

Beschrijving	Schouwluik
Omgeving	Binnen
Primaire drager	Ruimteverwarming
Asbestmateriaal	Schouwhoed, ventilatiekap (anti-windval)
Bindmiddel van asbestmateriaal	Cement
Gebondenheid op basis van bindmiddel	Hecht
Hoeveelheid (gewicht - aantal)	<ul style="list-style-type: none"><li>• 2,00 kg - 1 stuk</li></ul>
Totaal gewicht	2,00 kg
Eenvoudig bereikbaar	Ja
Bevestigingswijze	<ul style="list-style-type: none"><li>• Verlijmd, ingegoten, versmeerd</li></ul>
Identificatiemethode	Vaststelling zonder monstername
Destructieve handeling voor identificatie	Nee

Zorgvuldig beheren

- Zorg voor een veilig beheer. Vermijd het beschadigen van het asbestmateriaal. Controleer de toestand jaarlijks op wijzigingen.

- Eenvoudige handelingen: enkel door erkend asbestverwijderaar u laat dit best verwijderen door een erkende verwijderaar

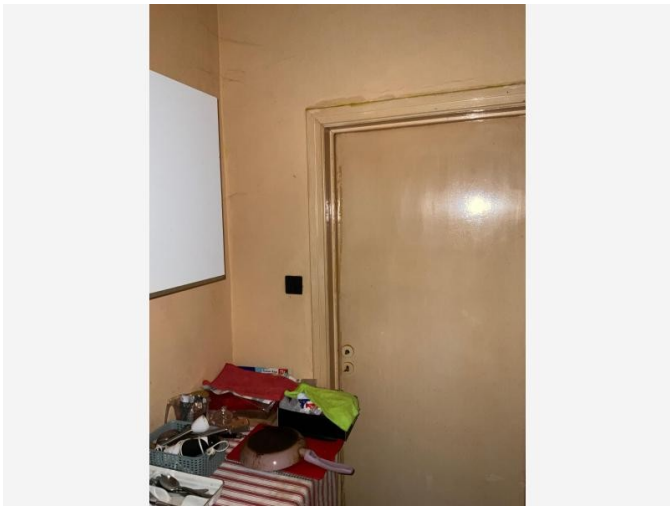
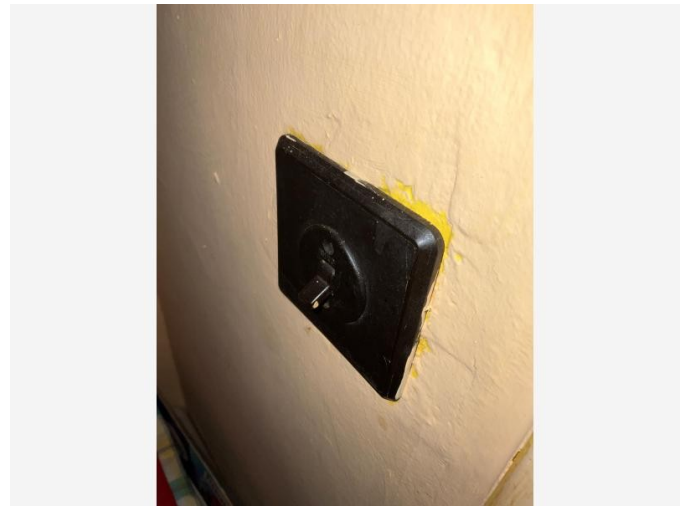
Het asbestmateriaal valt onder de mijlpaal van 2040.

Eindbeoordeling materiaalrisico	Laag materiaalrisico en/of verlaagde kans op vezelvrijgave
---------------------------------	--

Gebondenheid	Categorie 1: hechtgebonden in oorsprong
Asbestsoort (vezeltype)	Crocidoliet aanwezig
Asbestconcentratie	Laag (< 50%)
Afschermingsgraad van het gehele materiaal	Geheel of deels (ook) vrij aan de binnenlucht
Toestand van het materiaal	Onbeschadigd, niet verweerd

Beschrijving	Bakeliet
Omgeving	Binnen
Primaire drager	Communicatie en elektrische infrastructuur en uitrusting
Asbestmateriaal	Plaat, paneel, tablet - Type Bakeliet
Bindmiddel van asbestmateriaal	Kunststof of -hars
Gebondenheid op basis van bindmiddel	Hecht
Hoeveelheid (oppervlakte - dikte - aantal)	<ul style="list-style-type: none"><li>• 0,50 m<sup>2</sup> - 0,30 cm - 1 stuk</li></ul>
Totaal volume	0,002 m <sup>3</sup>
Eenvoudig bereikbaar	Ja
Bevestigingswijze	<ul style="list-style-type: none"><li>• Geschroefd</li></ul>
Identificatiemethode	Vaststelling zonder monstername
Destructieve handeling voor identificatie	Nee

Zorgvuldig beheren

- Zorg voor een veilig beheer. Vermijd het beschadigen van het asbestmateriaal. Controleer de toestand jaarlijks op wijzigingen.

- Eenvoudige handelingen: mag via doe-het-zelf of door werknemer(s) met opleidingsattest eenvoudige handelingen  
u mag dit zelf verwijderen

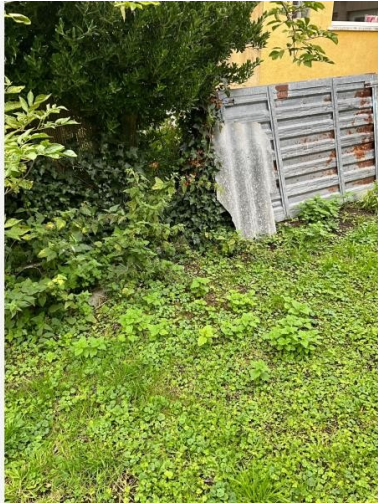
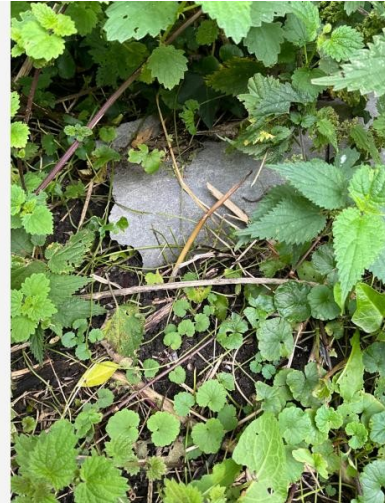
Beschrijving	Golfplaten
Type afvalstof	Betreft resten (contaminatie) van verwerking of beschadiging
Type resten (contaminatie)	<ul style="list-style-type: none"><li>• Stukken, fragmenten (vermengd in materiaal)</li></ul>
Besmette materialen	<ul style="list-style-type: none"><li>• Bodem</li></ul>
Bron van de resten	Gebroken golfplaten
Omgeving	Buiten
Primaire drager	Bodem
Gebondenheid resten	Hecht
Hoeveelheid (gewicht - aantal)	<ul style="list-style-type: none"><li>• 40,00 kg - 1 stuk</li></ul>
Totaal gewicht	40,00 kg
Eenvoudig bereikbaar	Ja
Identificatiemethode	Vaststelling zonder monsternamen
Opmerking	Er is 1 golfplaat zichtbaar die gebroken is. Stukken liggen los in de tuin

- Verwijder het asbestafval.

- Eenvoudige handelingen: mag via doe-het-zelf of door werknemer(s) met opleidingsattest eenvoudige handelingen  
de brokstukken zijn groot genoeg om veilig op te rapen +- 10cm

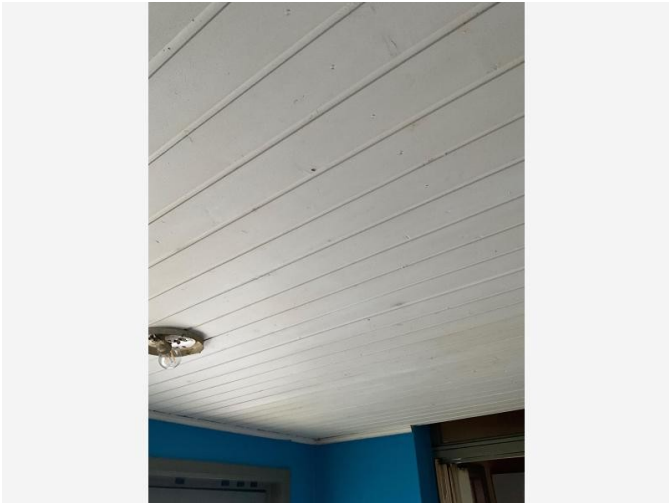
De plafonds zijn verlaagd met hout/pvc.

Er zitten mogelijks nog asbesthoudende materialen achter deze plafonds
