Asbestinventarisatetest

Avil Geerincklaan 27/W2, 9240 Zele

Attestnummer : 20241004-000091.000

Uitgegeven op : 04.10.2024

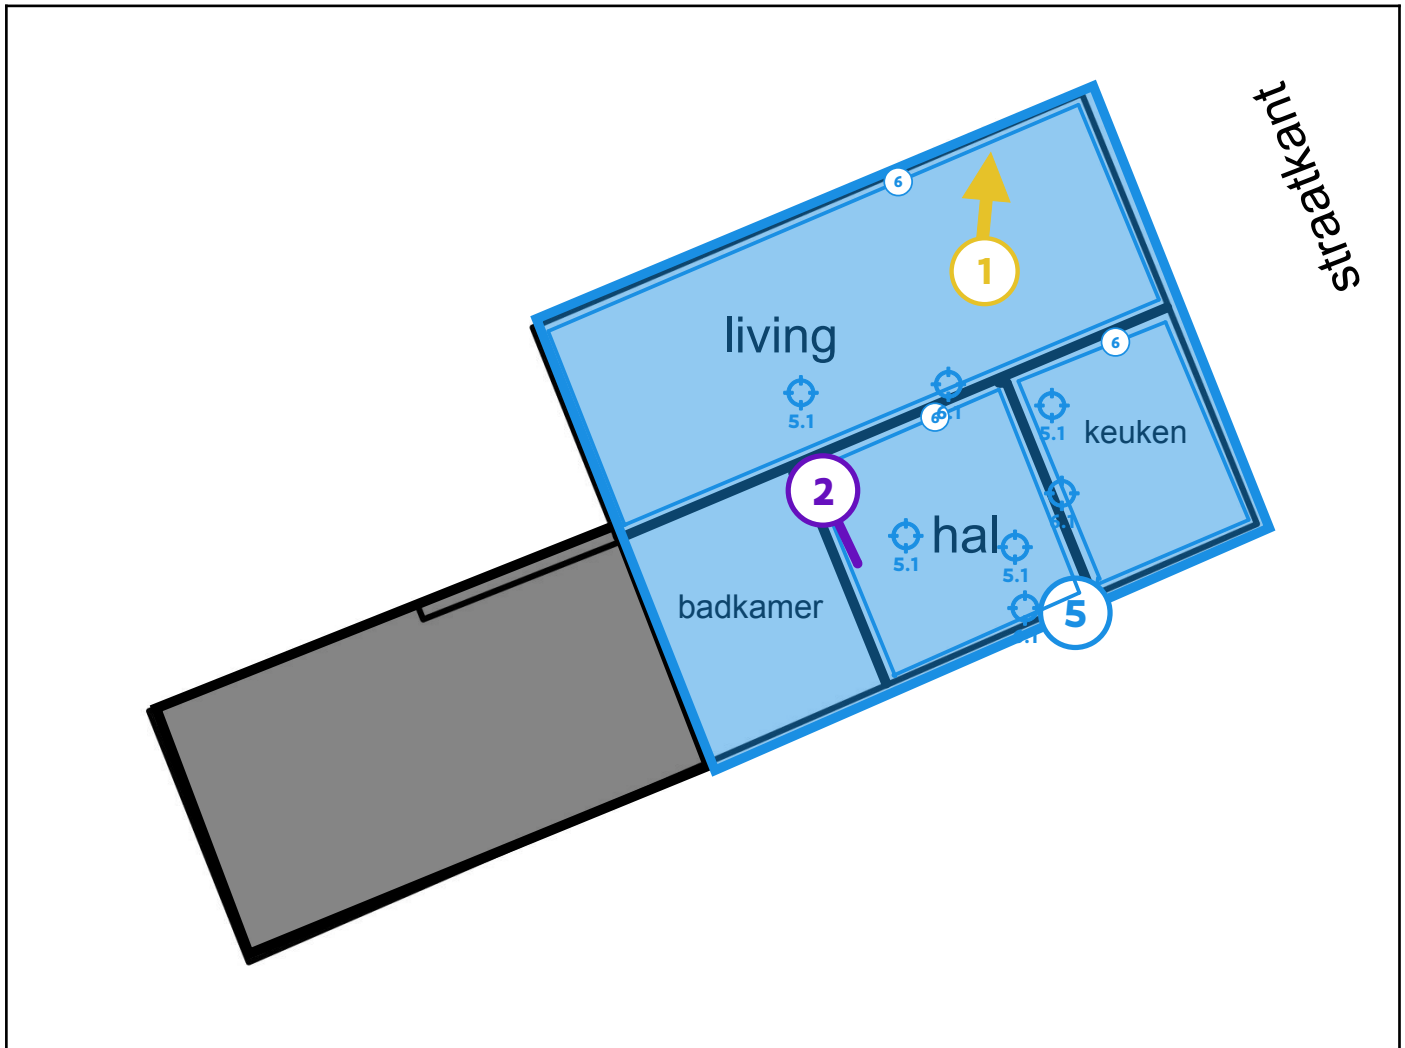
Plan 1.1: 1e verdiep

Beschrijving	Type	Actie
1. Schouwluik	Asbestmateriaal	Zorgvuldig beheren
2. Valse wand	Advies	-
5. Pleisterwerk plafonds	Geen asbest	-
5.1 Code: 0.2	Mengmonster	-
6. Pleisterwerk muren	Geen asbest	-
6.1 Code: 0.1	Mengmonster	-

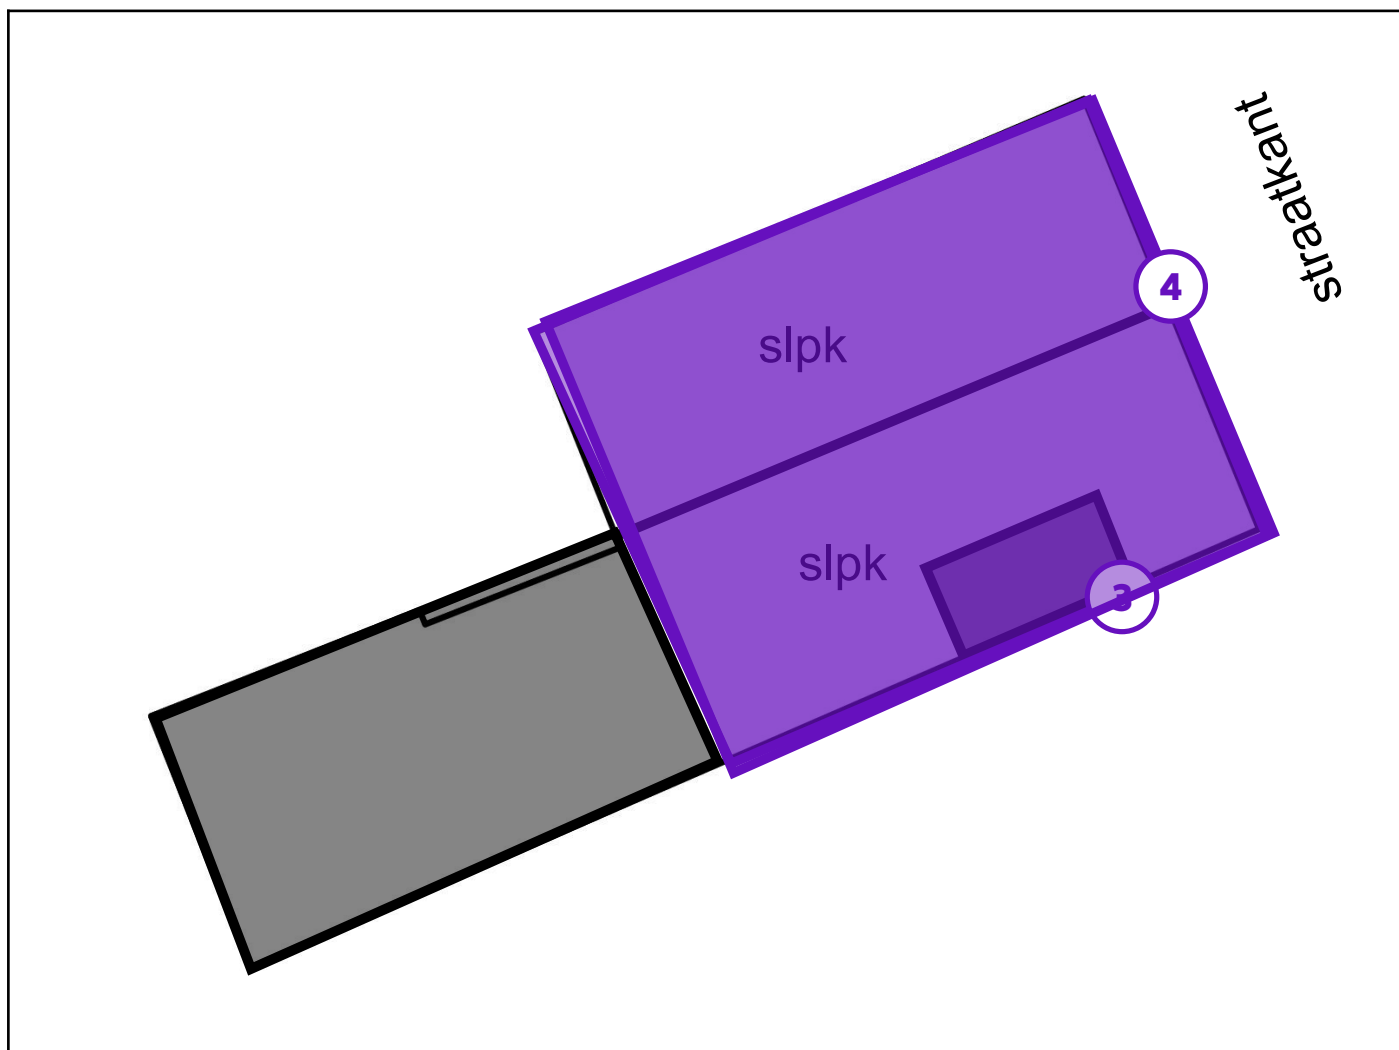
Plan 1.2: 2E verdieping

Beschrijving	Type	Actie
3. Onderdak	Advies	-
4. Verlaagde plafonds	Advies	-

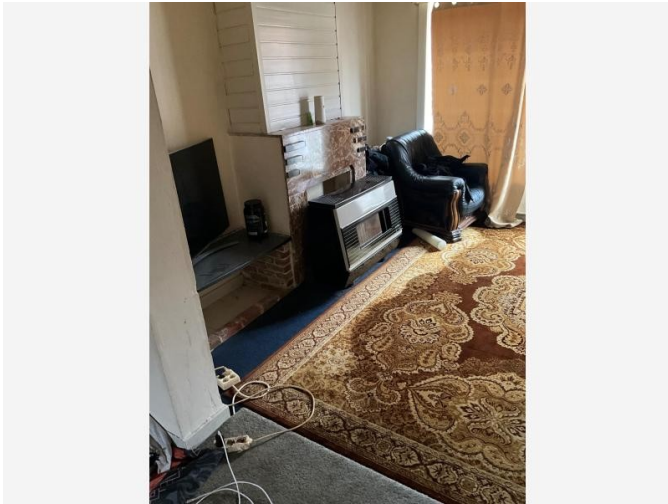
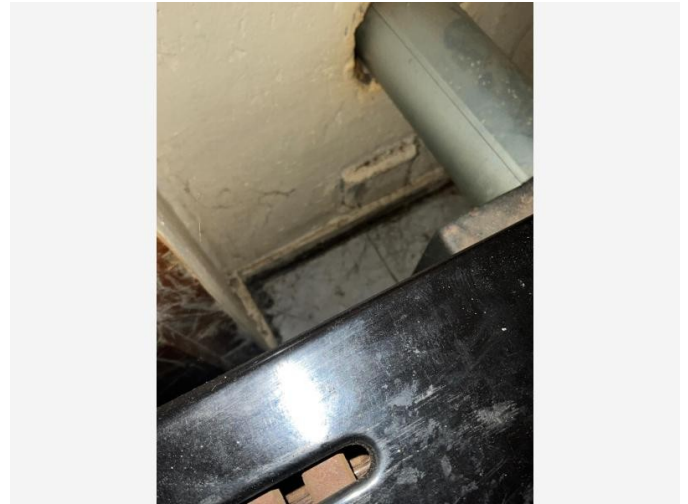
Het asbestmateriaal valt onder de mijlpaal van 2040.

Eindbeoordeling materiaalrisico	Laag materiaalrisico en/of verlaagde kans op vezelvrijgave
---------------------------------	--

Gebondenheid	Categorie 1: hechtgebonden in oorsprong
Asbestsoort (vezeltype)	Crocidoliet aanwezig
Asbestconcentratie	Laag (< 50%)
Afschermingsgraad van het gehele materiaal	Geheel of deels (ook) vrij aan binnenluchtstromen
Toestand van het materiaal	Onbeschadigd, niet verweerd

Beschrijving	Schouwluik
Omgeving	Binnen
Primaire drager	Ruimteverwarming
Asbestmateriaal	Schouwhoed, ventilatiekap (anti-windval)
Bindmiddel van asbestmateriaal	Cement
Gebondenheid op basis van bindmiddel	Hecht
Hoeveelheid (gewicht - aantal)	<ul style="list-style-type: none">• 2,00 kg - 1 stuk
Totaal gewicht	2,00 kg
Eenvoudig bereikbaar	Ja
Bevestigingswijze	<ul style="list-style-type: none">• Verlijmd, ingegoten, versmeerd
Identificatiemethode	Vaststelling zonder monsternamen
Destructieve handeling voor identificatie	Nee

- Zorg voor een veilig beheer. Vermijd het beschadigen van het asbestmateriaal. Controleer de toestand jaarlijks op wijzigingen.

- Eenvoudige handelingen: enkel door erkend asbestverwijderaar u laat dit best verwijderen door erkende verwijderaar

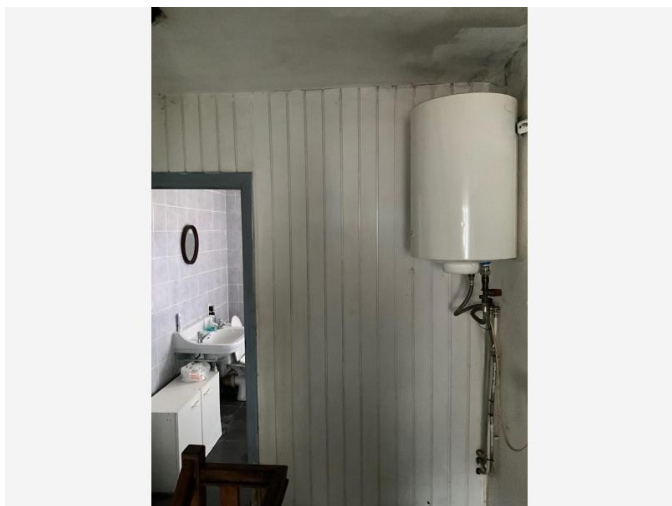
de wanden zijn opgetrokken uit hout, kunststof of gipsplaat.
Mogelijks zitten er nog asbesthoudende materialen verborgen.

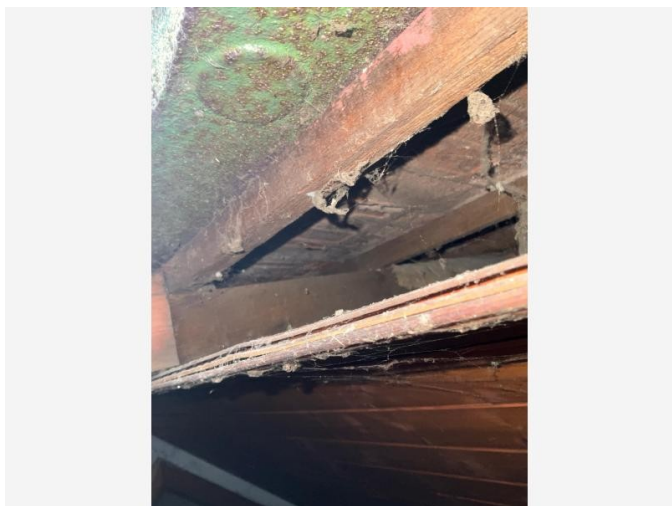
Het onderdak werd geïnspecteerd via het dakraam.

Er was geen onderdak zichtbaar

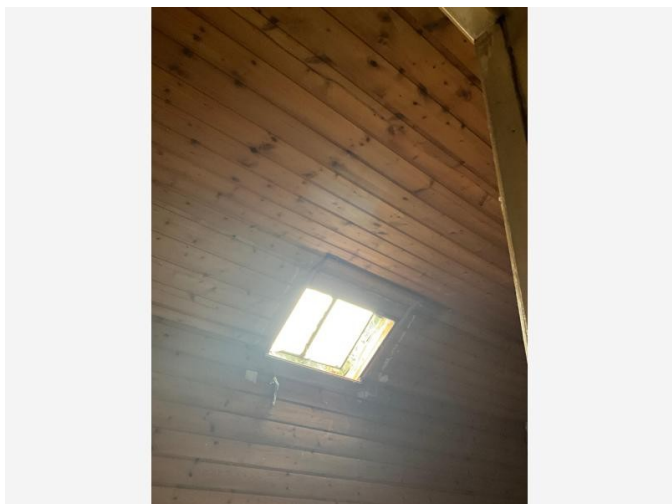
de plafonds zijn opgetrokken uit hout, kunststof of gipsplaat.

Mogelijks zitten er nog asbesthoudende materialen verborgen.

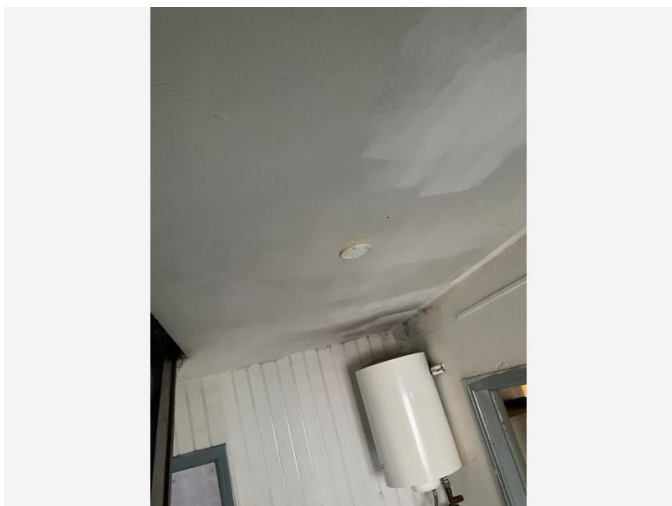
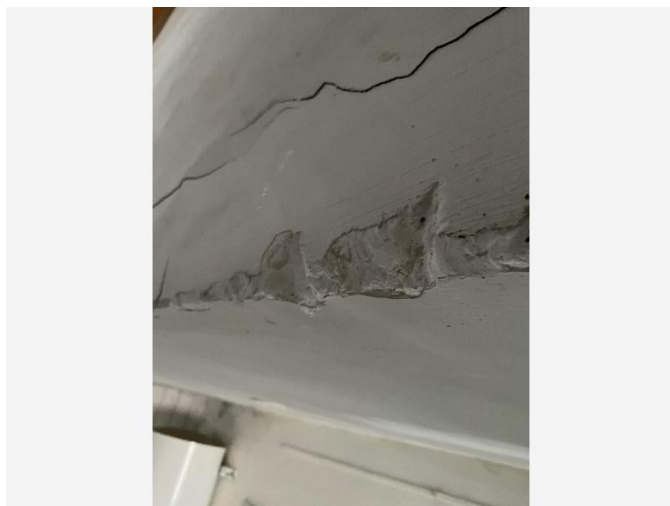
Geen asbest

#	Type	Referentie	Resultaat
5.1	Mengmonster	0.2	Geen asbest

Beschrijving	Pleisterwerk plafonds
Omgeving	Binnen
Primaire drager	Plafond
Bindmiddel van materiaal	Gips - kalk
Gebondenheid op basis van bindmiddel	Niet-hechtgebonden
Hoeveelheid (oppervlakte - dikte - aantal)	• 60,00 m ² - 1,00 cm - 1 stuk
Totaal volume	0,60 m ³
Identificatiemethode	Vaststelling met monstername
Destructieve handeling voor identificatie	Nee

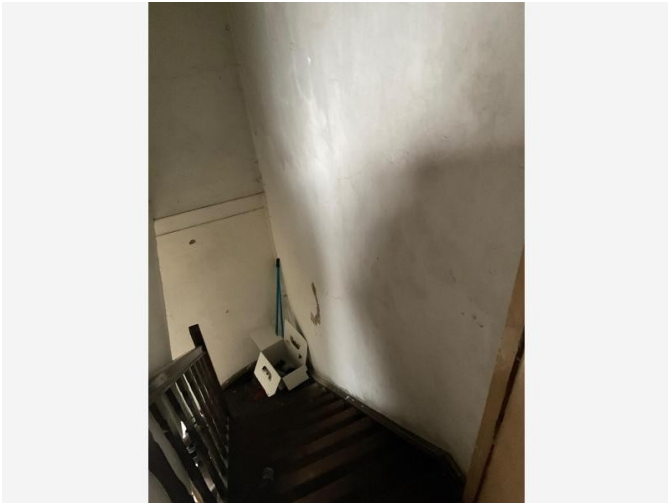
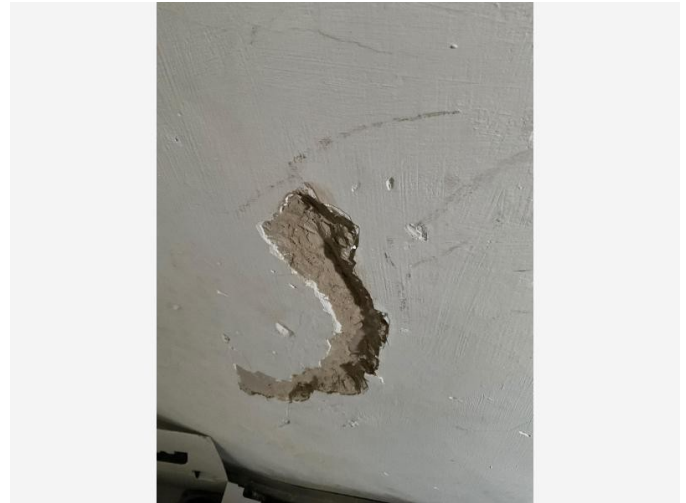
Geen asbest

#	Type	Referentie	Resultaat
6.1	Mengmonster	0.1	Geen asbest

Beschrijving	Pleisterwerk muren
Omgeving	Binnen
Primaire drager	Binnenwand
Bindmiddel van materiaal	Gips - kalk
Gebondenheid op basis van bindmiddel	Niet-hechtgebonden
Hoeveelheid (oppervlakte - dikte - aantal)	• 70,00 m ² - 1,00 cm - 1 stuk
Totaal volume	0,70 m ³
Identificatiemethode	Vaststelling met monsternamen
Destructieve handeling voor identificatie	Nee
