# Asbestinventarisat attest

Prins Leopoldplein 34, 9100 Sint-Niklaas

Attestnummer : **20260824-000012.000**

## Zone 1: rijwoning

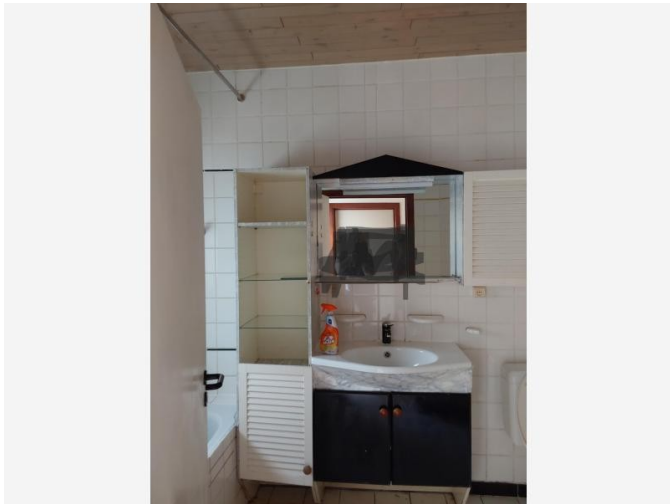
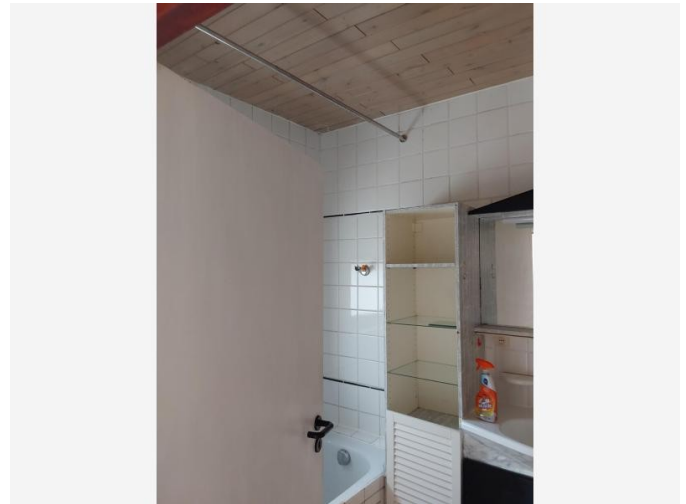
## Fiche 1: tegellijm niet te bemonsteren zonder destructief onderzoek

Geen vrije te bemonsteren lijm gespot. Tegellijm kan asbesthoudend zijn. Een destructief onderzoek kan uitsluitsel brengen.

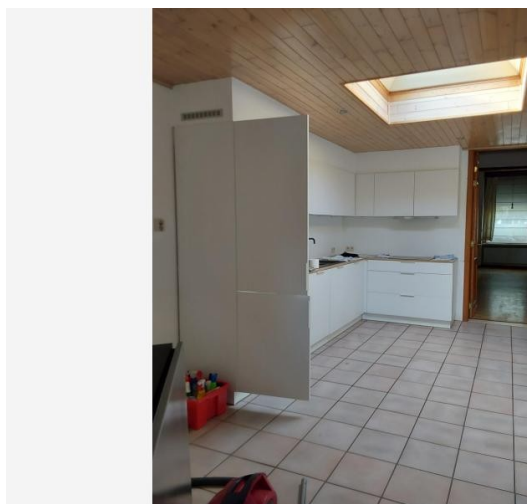
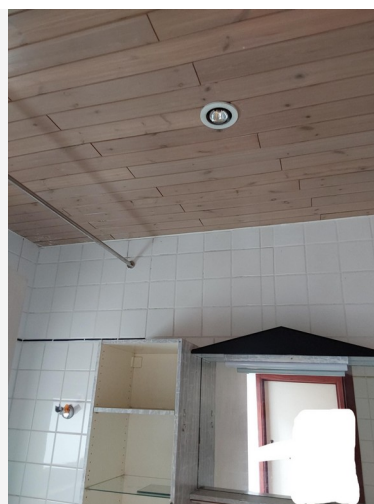
## Fiche 2: Niet waarneembare toepassingen achter alle plafonds en wanden

PVC/HOUT/gyproc bevat geen asbest.

De deskundige kan geen uitspraak doen over onderliggende materialen .

Daarbij kan een aanvullend destructief onderzoek uitsluitsel bieden .

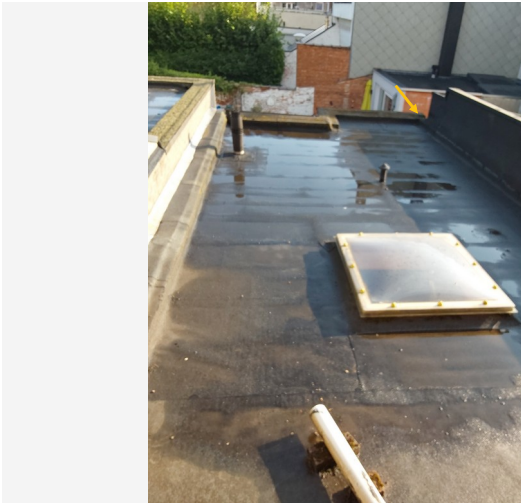
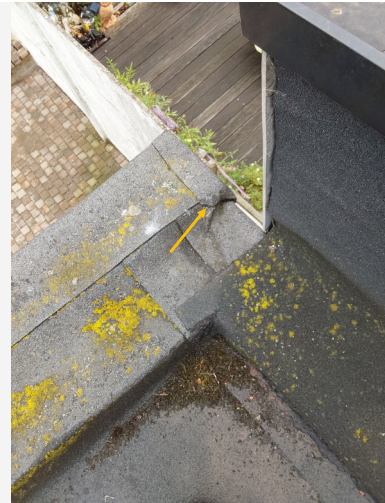
## Fiche 3: Roofing op plat dak bemonsterd

Geen asbest

| Opmerking | Alleen de bovenste laag bemonsterd. |

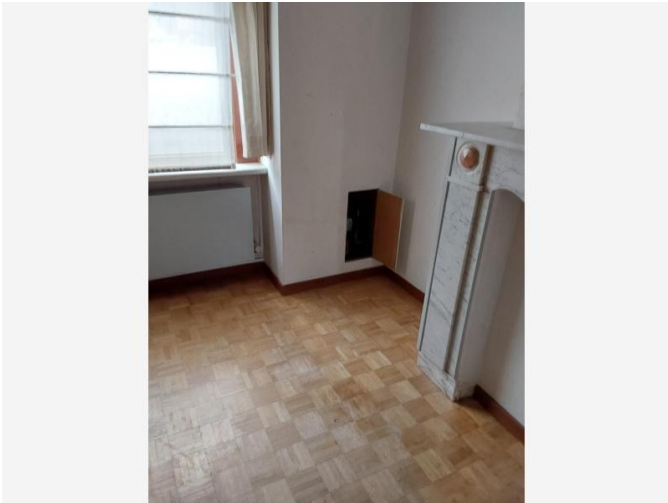
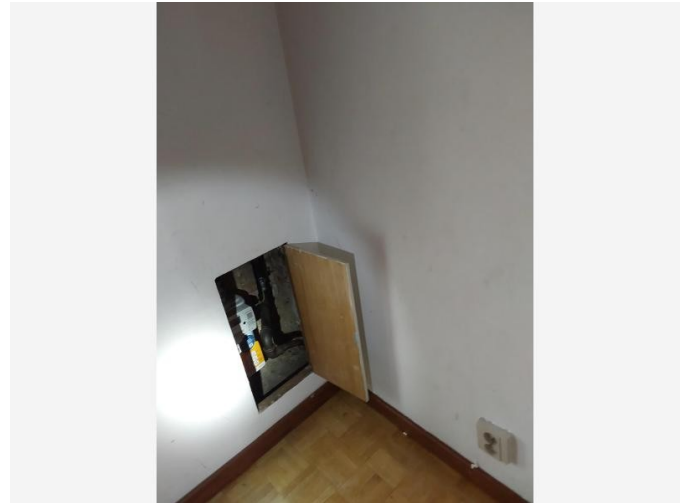
## Fiche 4: bepleistering op de muren

Geen asbest

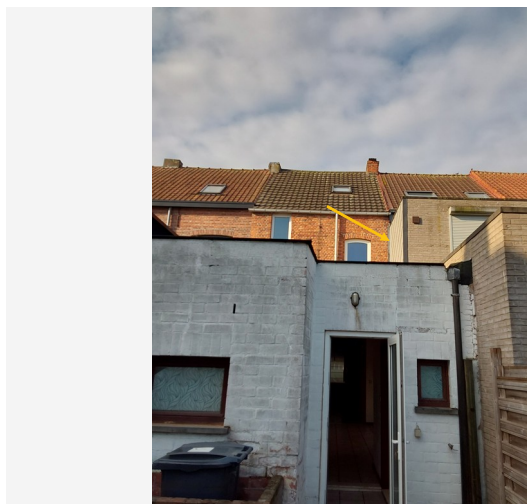
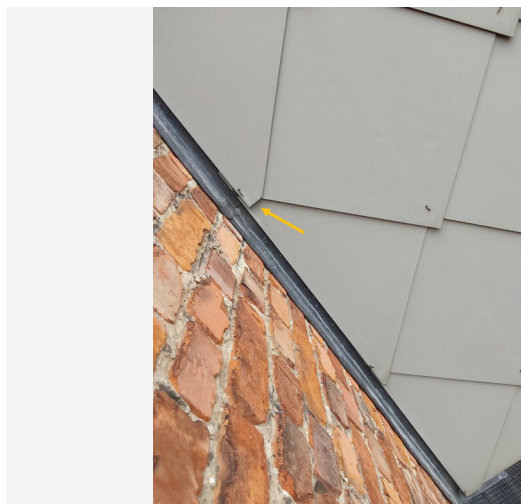
## Fiche 5: leien zijgevel links achter

Geen asbest

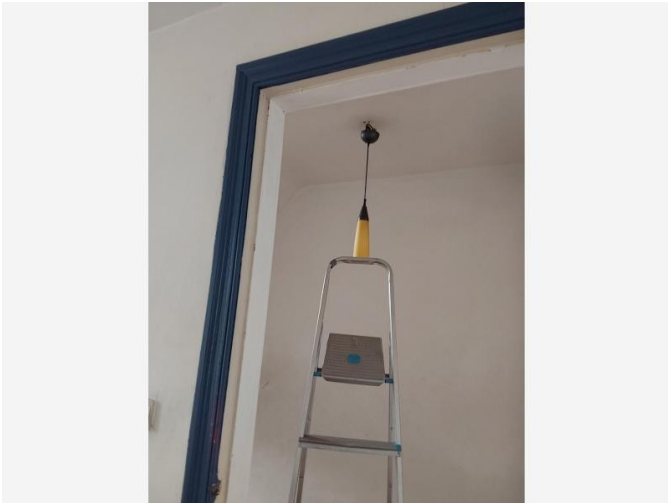
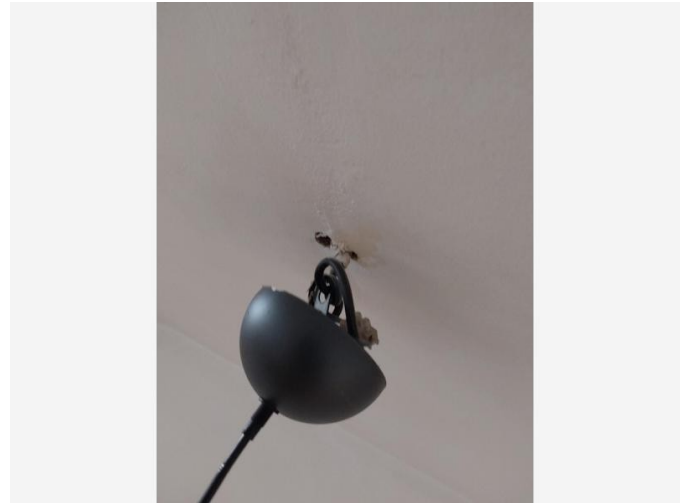
## Fiche 6: bepleistering op de plafonds

Geen asbest

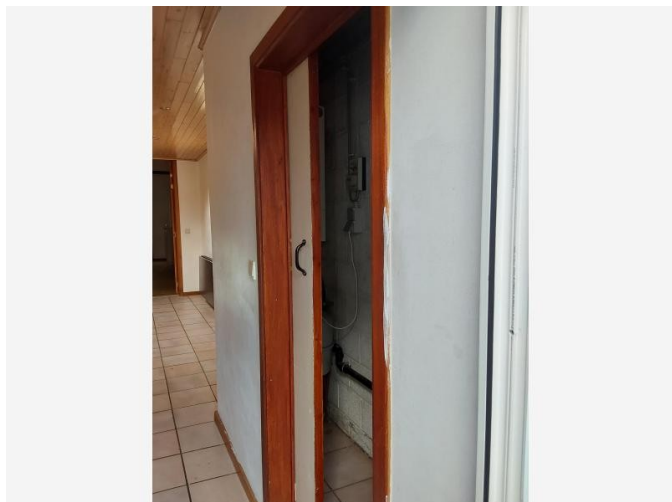
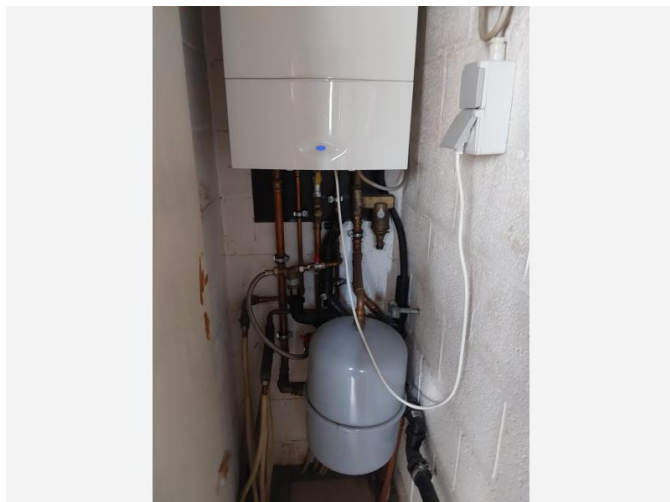
### Fiche 7: materialen aan de stookketel

| Beschrijving | Notitie | Terug te vinden op plannen |
|---|---|---|
| Fiche 7: materialen aan de stookketel | De zichtbare materialen rondom de stookketel zijn niet asbestverdacht. | - |

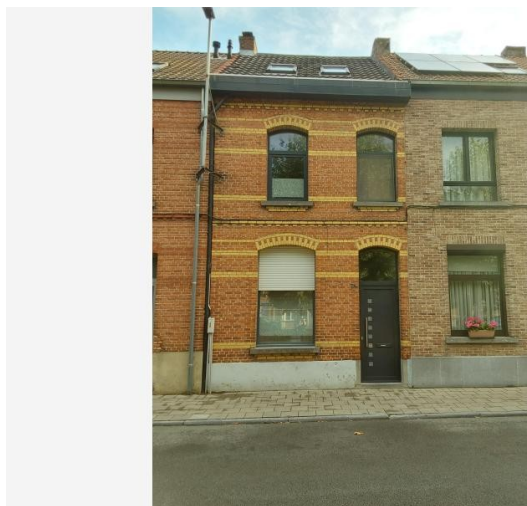
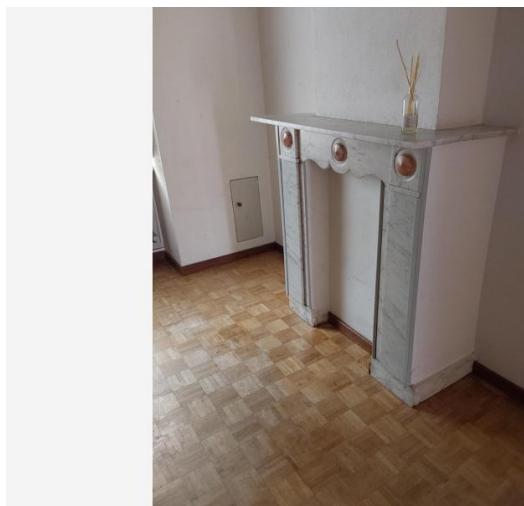
### Fiche 10: materialen van rookgaskanalen

| Beschrijving | Notitie | Terug te vinden op plannen |
|---|---|---|
| Fiche 10: materialen van rookgaskanalen | Door de hoogte niet in de schouw kunnen kijken (meer dan 3.5 m) en vermits beneden de schouw aangesloten is, niet in de schouwpijp kunnen kijken om te zien of er asbest materialen aanwezig zijn. | Plan 1.5: rijwoning plan dak |
