Inventaire amiante
() Démolition
(X) Transformation

Objet: Inventaire amiante en vue d'une transformation – Avenue Josse Goffin, 1 - 1081

Référence inventaire: 21.03.09 Avenue Josse Goffin, 1, 1081 Bruxelles

Immeuble d'appartements Avenue Josse Goffin, 1 – 1081 Bruxelles

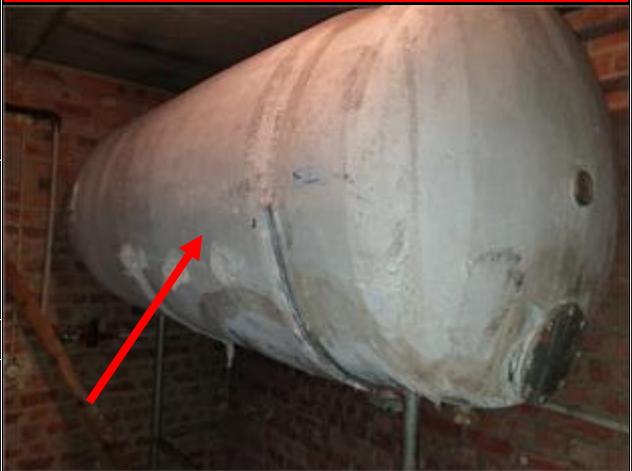
Application	1	Echantillon(s) : FBC R21-23708-001
Type de matériau: Calorifuge boiler

Les calorifuges tuyaux sont dans un état moyen. Le calorifuge du boiler est endommagé, il est préférable de limiter l'accès à la chaufferie au stricte nécessaire.

Localisation: Chaufferie		
Nombre et endroit(s) de prélèvement des échantillons: pas de prise d'échantillon		
Quantité de matériau concerné par cette fiche: +/- 90 cm x 210 cm		
Accessibilité du matériau: accessible		
Traitement de surface: Brut		
Etat de dégradation: mauvais		
Remarque:		
Conclusion		
Amiante chrysotile-amosite	Plâtre et tissus

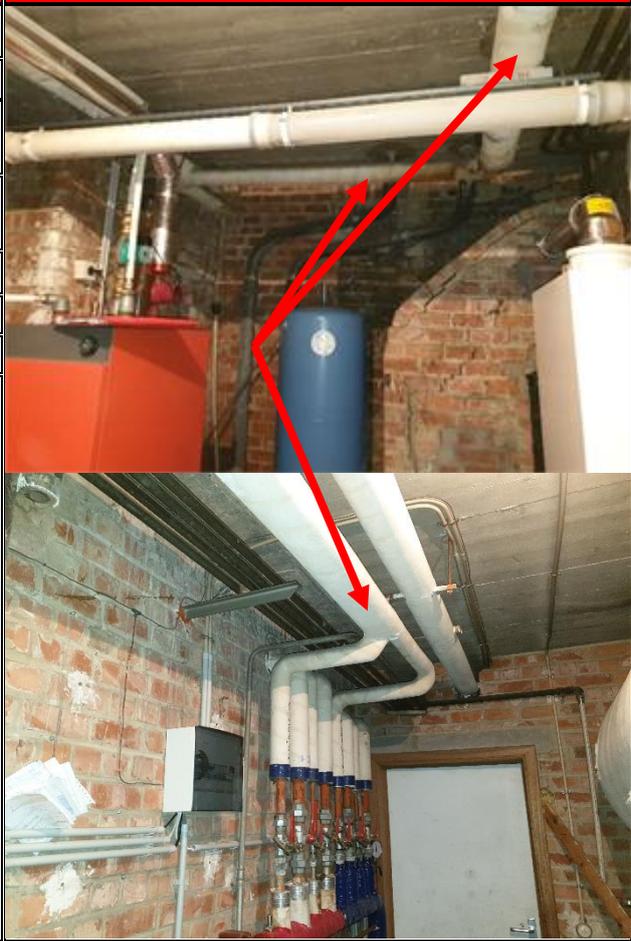
Application	2	Echantillon(s) : FBC R21-23708-002
Type de matériau: Calorifuges tuyaux

Localisation: Chaufferie		
Nombre et endroit(s) de prélèvement des échantillons: pas de prise d'échantillon		
Quantité de matériau concerné par cette fiche: +/- 10 à 15 cm x 16,5 m		
Accessibilité du matériau:		
Traitement de surface: Brut		
Etat de dégradation: moyen		
Remarque:		
Conclusion		
Amiante chrysotile-amosite	Plâtre et tissus

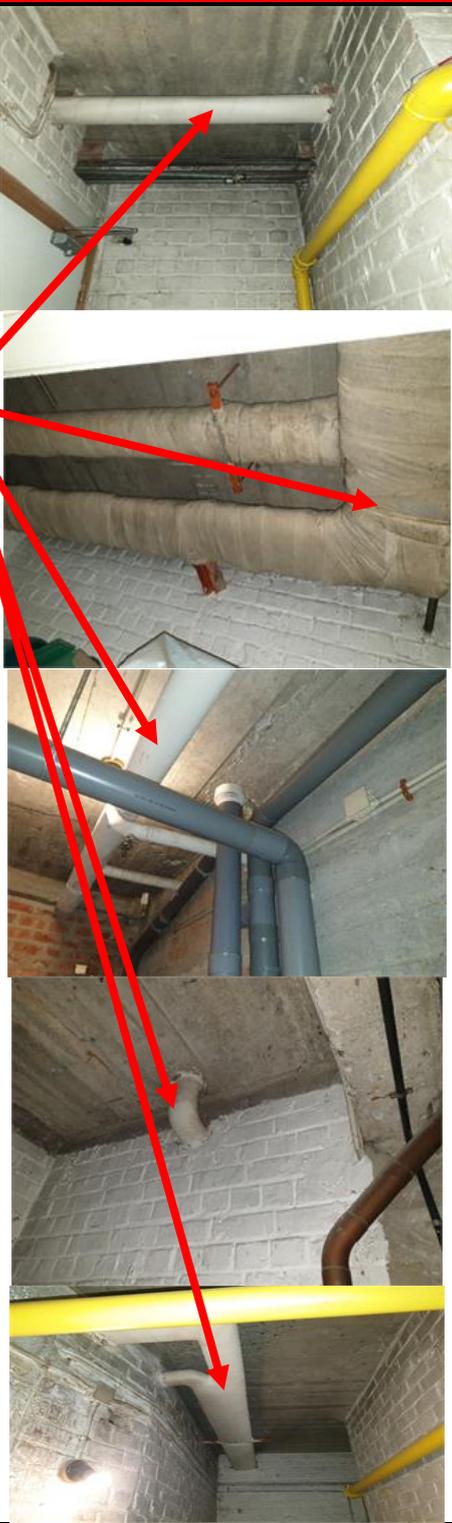
Application	3	Echantillon(s) : FBC R21-23708-003
Type de matériau: Calorifuges tuyaux

Localisation: Caves et couloir		
Nombre et endroit(s) de prélèvement des échantillons: pas de prise d'échantillon		
Quantité de matériau concerné par cette fiche: +/- 10 à 20 cm x 13,5 m + 1 coude		
Accessibilité du matériau: difficilement accessible		
Traitement de surface: Brut		
Etat de dégradation: mauvais		
Remarque:		
Conclusion		
Amiante chrysotile-amosite		Plâtre et tissus
