Asbestinventarisatetest

Monnikheide 19, 2870 Puurs-Sint-Amands

Attestnummer : 20241006-000033.000

Uitgegeven op : 06.10.2024

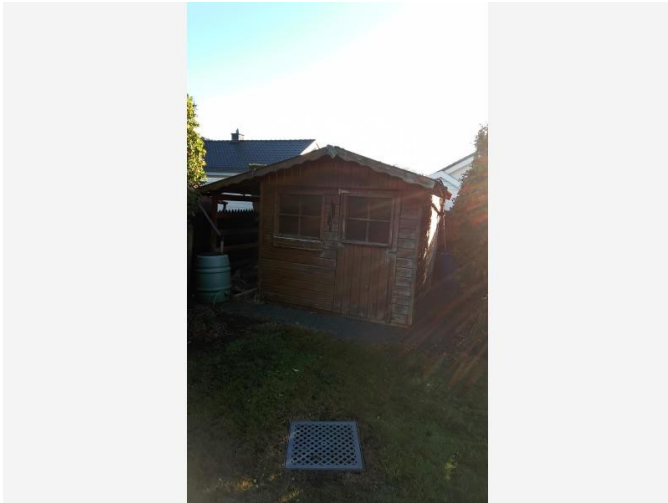
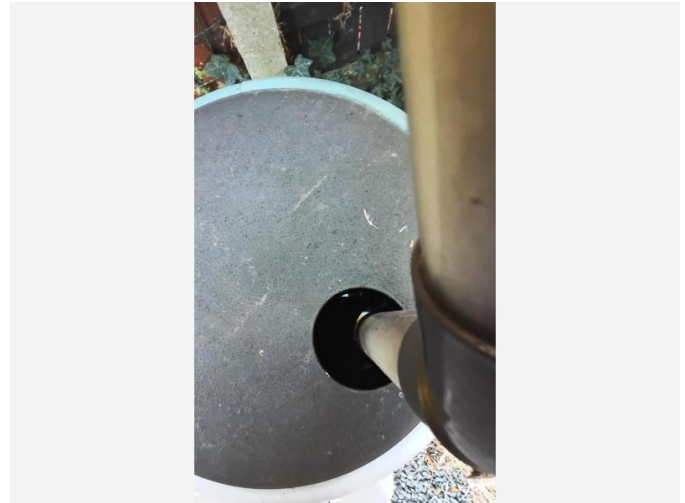
Beschrijving	Slib in goot en regenput
Type afvalstof	Betreft resten (contaminatie) van verwerking of beschadiging
Type resten (contaminatie)	<ul style="list-style-type: none"> Stof, deeltjes < 4 mm, flinters, gruis (los, opliggend)
Besmette materialen	<ul style="list-style-type: none"> Sediment (dakgoot, afvoerbuïs, regenwaterput, ...)
Bron van de resten	Golfplaten
Omgeving	Buiten
Primaire drager	Bodem
Gebondenheid resten	Niet hecht
Hoeveelheid (gewicht - aantal)	<ul style="list-style-type: none"> 2,00 kg - 1 stuk
Totaal gewicht	2,00 kg
Eenvoudig bereikbaar	Ja
Identificatiemethode	Vaststelling zonder monstername

Dringend verwijderen

- Scherm in afwachting van verwijdering het asbestafval af van luchtstromingen en verstoring: bijvoorbeeld door het te verpakken, te fixeren, af te dekken, signalisatie - afbakening aan te brengen,
- Verwijder het asbestafval.
- Voer bijkomende staalname(s) uit.

- Eenvoudige handelingen: enkel door erkend asbestverwijderaar dit is een losgebonden toepassing.
dit is werk voor een erkend verwijderaar

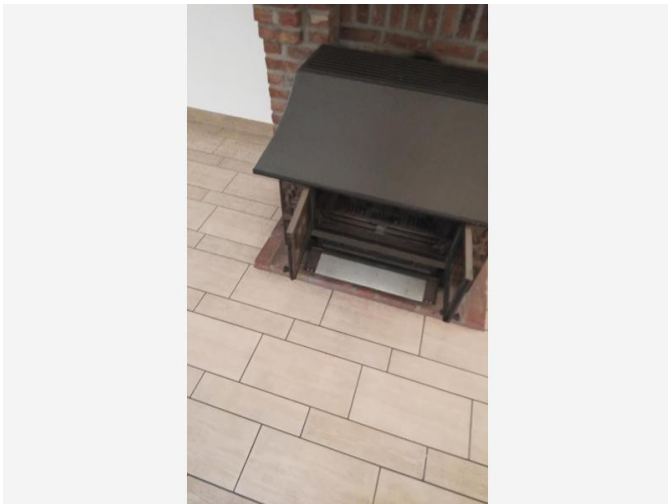
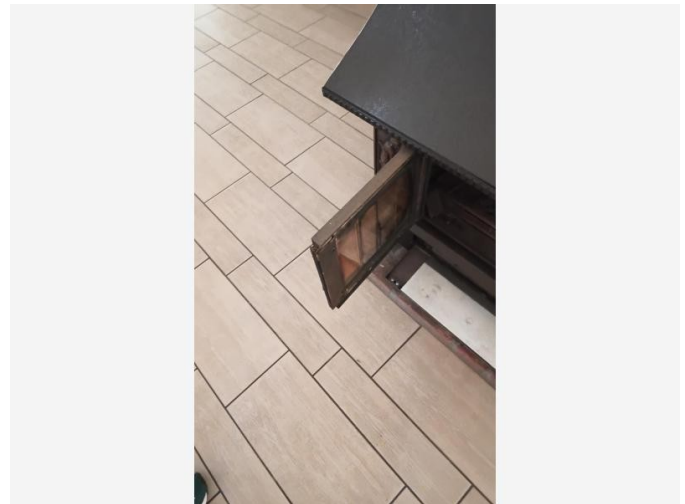
Eindbeoordeling materiaalrisico	Hoog materiaalrisico en/of hoge kans op vezelvrijgave
---------------------------------	-------------------------------------------------------

Gebondenheid	Categorie 3: niet-hechtgebonden met weinig of geen matrix
Asbestsoort (vezeltype)	Alleen chrysotiel
Asbestconcentratie	Hoog ($\geq 50\%$)
Afschermingsgraad van het gehele materiaal	Geheel of deels (ook) vrij aan binnenluchtstromen
Toestand van het materiaal	Licht beschadigd, licht verweerd. Intact calciumsilicaatmateriaal of categorie III 'gebondenheid'

Beschrijving	kachelkoord uit asbestverdachte vezel
Omgeving	Binnen
Primaire drager	Ruimteverwarming
Asbestmateriaal	Koord, lint, band, strip
Bindmiddel van asbestmateriaal	Weinig of geen bindmiddel (textiel, bevolking, ...)
Gebondenheid op basis van bindmiddel	Niet-hechtgebonden
Hoeveelheid (lengte - omtrek - aantal)	<ul style="list-style-type: none">• 1,20 m - 1,00 cm - 1 stuk
Totale oppervlakte	0,012 m ²
Eenvoudig bereikbaar	Ja
Bevestigingswijze	<ul style="list-style-type: none">• Geklemd• Verlijmd, ingegoten, versmeerd
Identificatiemethode	Vaststelling zonder monsternamen
Destructieve handeling voor identificatie	Nee
Opmerking	er werd geen staalgenomen om economische redenen opdrachtgever is er zich van bewust dat hierdoor de aanname van asbesthoudend geldt, tot tegendeel is bewezen

Dringend verwijderen

- Zorg voor een veilig beheer. Vermijd het beschadigen van het asbestmateriaal. Controleer de toestand jaarlijks op wijzigingen.
- Verwijder dit asbestmateriaal zo snel mogelijk. Volg de toestand goed op.
- Voer bijkomende staalname(s) uit.

- Eenvoudige handelingen: mag via doe-het-zelf of door werknemer(s) met opleidingsattest eenvoudige handelingen
Ofwel deur in zijn geheel afvoeren ofwel door aannemer, loodgieter met opleidingsattest eenvoudige handelingen laten verwijderen, door lastige verlijming.

Doe deze verwijdering van het kachelkoord nooit zelf, hoge kans op vezelvrijgave.

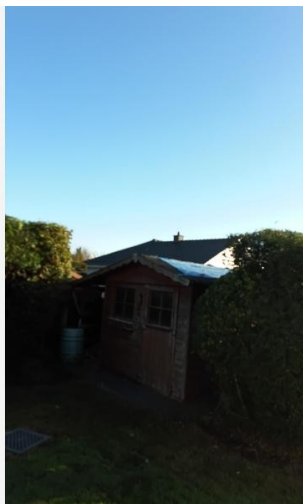
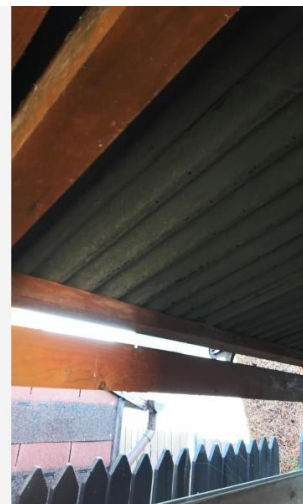
Eindbeoordeling materiaalrisico	Verhoogd materiaalrisico en/of verhoogde kans op vezelvrijgave
Opmerking	<p>bemossing zorgt voor de toestand Matig beschadigd, matig verweerd. het ontmossen van deze toepassing is niet toegestaan.</p> <p>Crocidoliet is een aanname bij gebrek aan staalname.</p> <p>Een staalname kan een andere asbestsoort met zich meebrengen en de risico beoordelig beïnvloeden</p>

Gebondenheid	Categorie 1: hechtgebonden in oorsprong
Asbestsoort (vezeltype)	Crocidoliet aanwezig
Asbestconcentratie	Laag (< 50%)
Afschermingsgraad van het gehele materiaal	Geheel of deels vrij aan de buitenlucht
Toestand van het materiaal	Matig beschadigd, matig verweerd

Beschrijving	golfplaten uit asbestcement
Omgeving	Buiten
Primaire drager	Schuin dak
Asbestmateriaal	Dak- en gevelbekleding - Golfplaat
Bindmiddel van asbestmateriaal	Cement
Gebondenheid op basis van bindmiddel	Hecht
Hoeveelheid (oppervlakte - aantal)	<ul style="list-style-type: none">• 12,00 m² - 1 stuk
Totale oppervlakte	12,00 m ²
Eenvoudig bereikbaar	Ja
Bevestigingswijze	<ul style="list-style-type: none">• Geschroefd• Genageld, geniet
Identificatiemethode	Vaststelling zonder monsternamen
Destructieve handeling voor identificatie	Nee
Opmerking	<p>dikte is een schatting, deze ornamenten hebben geen uniforme dikte.</p> <p>de oppervlakte is een beredeneerde schatting, waaraan geen rechten worden verleend.</p> <p>Er werd om economische redenen geen staal genomen. Opdrachtgever begrijpt dat daarom moet worden aangenomen dat deze toepassing asbest bevat, tot tegendeel wordt bewezen.</p>

Verwijderen

- Zorg voor een veilig beheer. Vermijd het beschadigen van het asbestmateriaal. Controleer de toestand jaarlijks op wijzigingen.
- Hemelwater dat afspoelt van asbestcement daken of gevels kan asbestdeeltjes bevatten. Gebruik het enkel voor gesloten circuits (bv. spoelen toiletten). Reinig na het vervangen van het dak of de gevel de dakgoten en regenwaterput of -ton om asbesthoudend sediment of slib te verwijderen
- Voer bijkomende staalname(s) uit.

- Eenvoudige handelingen: mag via doe-het-zelf of door werknemer(s) met opleidingsattest eenvoudige handelingen door aannemer met opleidingsattest eenvoudige handelingen door grote oppervlakte en verwerking. Ook de lastige vernageling/verroeste vijzen zou voor heel wat breuken kunnen zorgen, draag zeker de juiste pbm. Mocht u dit als particulier zelf willen doen, vraag dan zeker platenzakken (verkrijgbaar op containerpark en dergelijke) zodat u deze meteen verpakt.

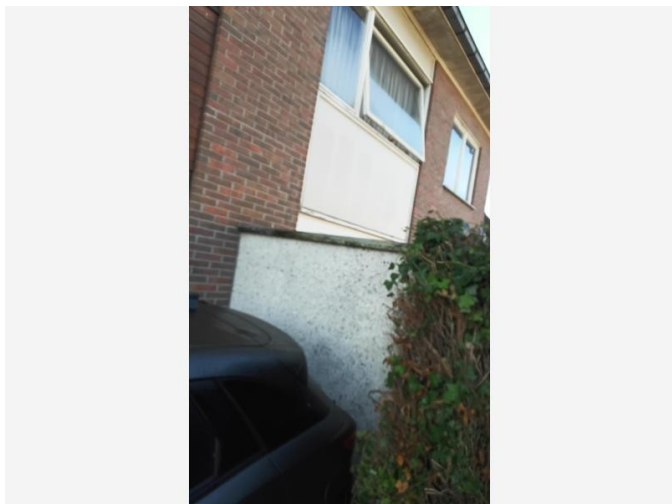
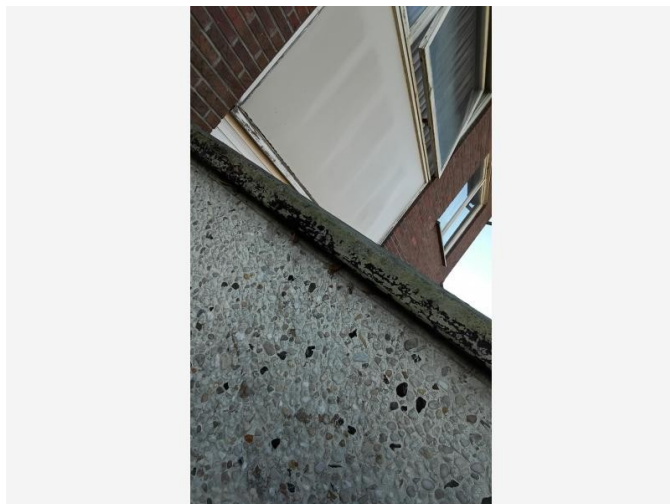
Eindbeoordeling materiaalrisico	Verhoogd materiaalrisico en/of verhoogde kans op vezelvrijgave
---------------------------------	----------------------------------------------------------------

Gebondenheid	Categorie 1: hechtgebonden in oorsprong
Asbestsoort (vezeltype)	Crocidoliet aanwezig
Asbestconcentratie	Laag (< 50%)
Afschermingsgraad van het gehele materiaal	Geheel of deels vrij aan de buitenlucht
Toestand van het materiaal	Matig beschadigd, matig verweerd

Beschrijving	Deksteen
Omgeving	Buiten
Primaire drager	Wand vrijstaand (scheidingsmuur, ...)
Asbestmateriaal	Deksteen, muurkap - Hol
Bindmiddel van asbestmateriaal	Cement
Gebondenheid op basis van bindmiddel	Hecht
Hoeveelheid (oppervlakte - dikte - aantal)	• 1,00 m ² - 4,00 cm - 1 stuk
Totaal volume	0,04 m ³
Eenvoudig bereikbaar	Ja
Bevestigingswijze	• Verlijmd, ingegoten, versmeerd
Identificatiemethode	Vaststelling zonder monstername
Destructieve handeling voor identificatie	Nee

Verwijderen

- Zorg voor een veilig beheer. Vermijd het beschadigen van het asbestmateriaal. Controleer de toestand jaarlijks op wijzigingen.
- Voer bijkomende staalname(s) uit.

- Eenvoudige handelingen: mag via doe-het-zelf of door werknemer(s) met opleidingsattest eenvoudige handelingen
Deze zijn verlijmd maar vaak gewoon in de mortel gelegd.

De onderliggende mortel loskappen volstaat om deze ornamenten in zijn geheel te kunnen verwijderen zonder te breken.

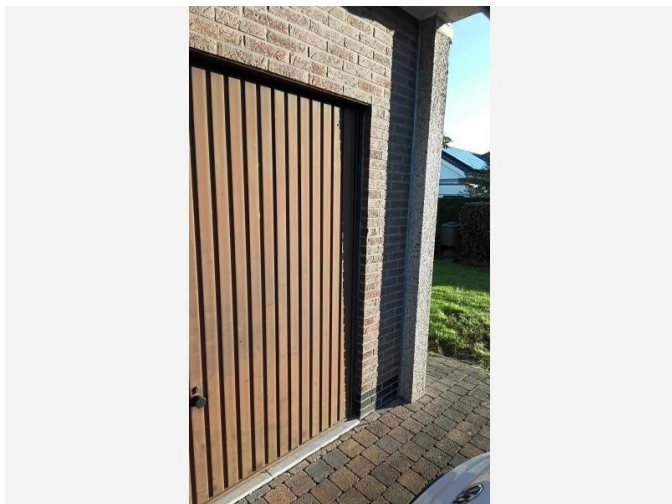
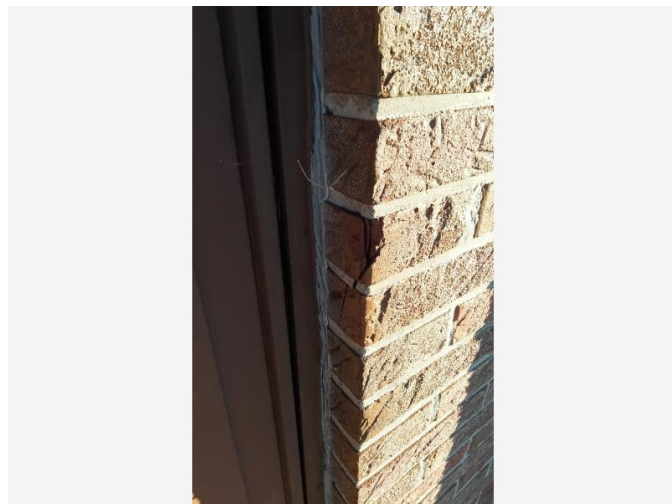
Beschrijving	kit/mastiek aan de ramen en gevelpanelen
Omgeving	Buiten
Primaire drager	Wandopening verticaal (raam, deur, ...)
Asbestmateriaal	In-situ afwerkingslagen - Pasta, stopverf, voegsel, stopsel, vulsel, mastiek, kitten, ...
Bindmiddel van asbestmateriaal	Kitten, mastiek, pasta
Gebondenheid op basis van bindmiddel	Hecht
Hoeveelheid (gewicht - aantal)	<ul style="list-style-type: none">• 15,00 kg - 1 stuk
Totaal gewicht	15,00 kg
Eenvoudig bereikbaar	Ja
Bevestigingswijze	<ul style="list-style-type: none">• Verlijmd, ingegoten, versmeerd
Identificatiemethode	Vaststelling zonder monsternamen
Destructieve handeling voor identificatie	Nee
Opmerking	<p>Dit gewicht is een beredeneerde schatting, er worden geen rechten verleend aan dit gewicht.</p> <p>het gaat om de kit tussen raam en gevel en tussen raam en glas</p> <p>Er werd om economische redenen geen staal genomen. Opdrachtgever begrijpt dat daarom moet worden aangenomen dat deze toepassing asbest bevat, tot tegendeel wordt bewezen.</p> <p>ook, aan de nieuwe ramen is er nog vaak oude kit aanwezig</p>

Verwijderen

- Zorg voor een veilig beheer. Vermijd het beschadigen van het asbestmateriaal. Controleer de toestand jaarlijks op wijzigingen.
- Voer bijkomende staalname(s) uit.

- Eenvoudige handelingen: mag via doe-het-zelf of door werknemer(s) met opleidingsattest eenvoudige handelingen

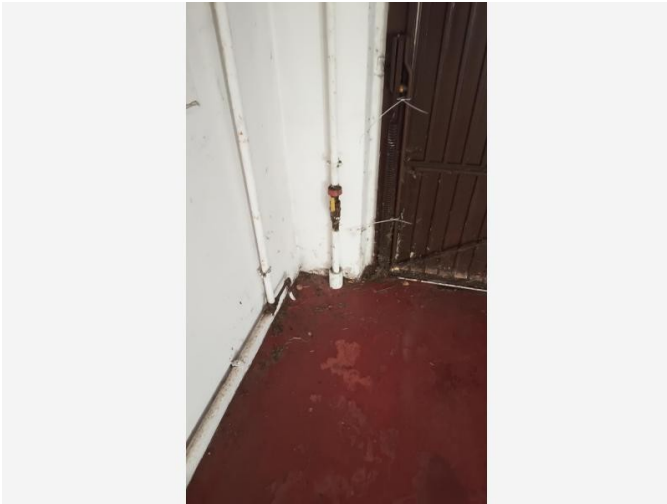
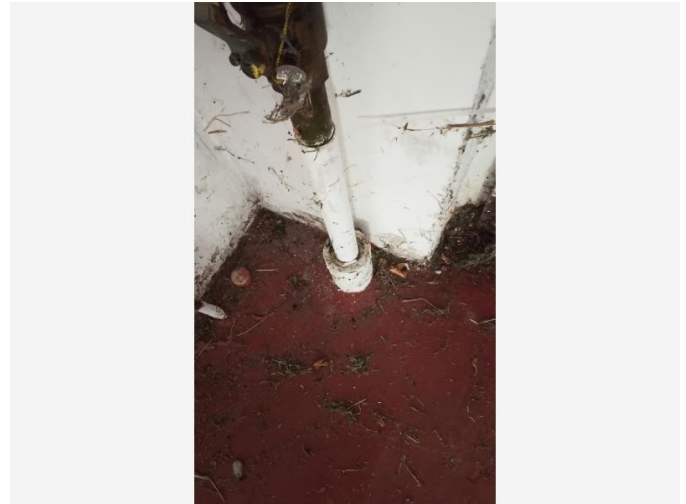
Eindbeoordeling materiaalrisico	Laag materiaalrisico en/of verlaagde kans op vezelvrijgave
Opmerking	<p>Crodidoliet is een aanname bij gebrek aan staalname.</p> <p>Een staalname kan een andere asbestsoort met zich meebrengen en de risico beoordelig beïnvloeden</p>

Beschrijving	asbestcement koker
Omgeving	Buiten
Primaire drager	HVAC infrastructuur en uitrusting
Asbestmateriaal	Buis, koker, leiding, pijp, doorvoer
Bindmiddel van asbestmateriaal	Cement
Gebondenheid op basis van bindmiddel	Hecht
Hoeveelheid (lengte - omtrek - dikte - aantal)	<ul style="list-style-type: none">• 0,20 m - 65,00 cm - 1,00 cm - 1 stuk
Totaal volume	0,001 m ³
Eenvoudig bereikbaar	Ja
Bevestigingswijze	<ul style="list-style-type: none">• Verlijmd, ingegoten, versmeerd
Identificatiemethode	Vaststelling zonder monsternamen
Destructieve handeling voor identificatie	Nee
Opmerking	<p>dikte is een schatting.</p> <p>deze ornamenten hebben geen uniforme dikte.</p> <p>de oppervlakte is een berekende schatting, waaraan geen rechten worden verleend.</p> <p>Er werd om economische redenen geen staal genomen. Opdrachtgever begrijpt dat daarom moet worden aangenomen dat deze toepassing asbest bevat, tot tegendeel wordt bewezen.</p>

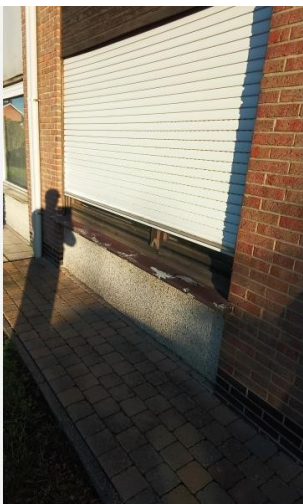
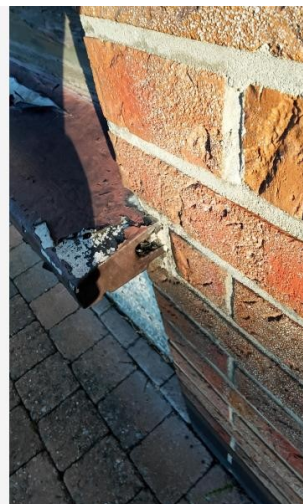
Eindbeoordeling materiaalrisico	Laag materiaalrisico en/of verlaagde kans op vezelvrijgave
Opmerking	Crocidoliet is een aanname bij gebrek aan staalname. Een staalname kan een andere asbestsoort met zich meebrengen en de risico beoordelig beïnvloeden

Beschrijving	vensterbank Hol
Omgeving	Binnen
Primaire drager	Wandopening verticaal (raam, deur, ...)
Asbestmateriaal	Deksteen, muurkap - Hol
Bindmiddel van asbestmateriaal	Cement
Gebondenheid op basis van bindmiddel	Hecht
Hoeveelheid (oppervlakte - dikte - aantal)	<ul style="list-style-type: none">• 2,00 m² - 4,00 cm - 1 stuk
Totaal volume	0,08 m ³
Eenvoudig bereikbaar	Ja
Bevestigingswijze	<ul style="list-style-type: none">• Geklemd• Verlijmd, ingegoten, versmeerd
Identificatiemethode	Vaststelling zonder monsternamen
Destructieve handeling voor identificatie	Nee
Opmerking	<p>dikte is een schatting, deze ornamenten hebben geen uniforme dikte.</p> <p>de oppervlakte is een beredeneerde schatting, waaraan geen rechten worden verleend.</p> <p>Er werd om economische redenen geen staal genomen. opdrachtgever begrijpt dat daarom moet worden aangenomen dat deze toepassing asbest bevat, tot tegendeel wordt bewezen.</p> <p>2 op achtergevel</p> <p>4 op zijgevel</p> <p>2 op voorgevel</p>

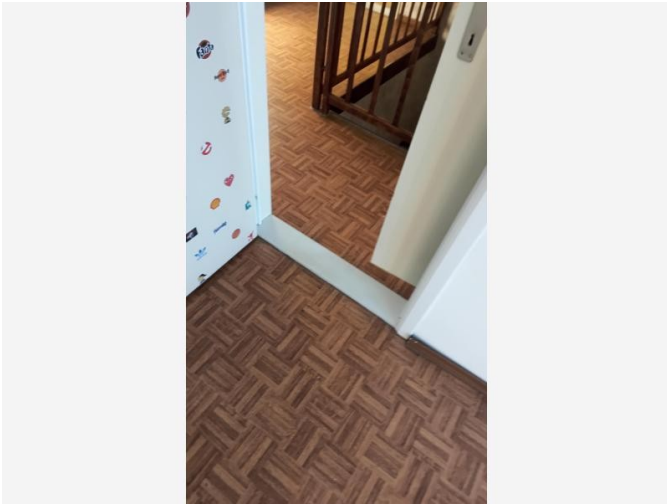
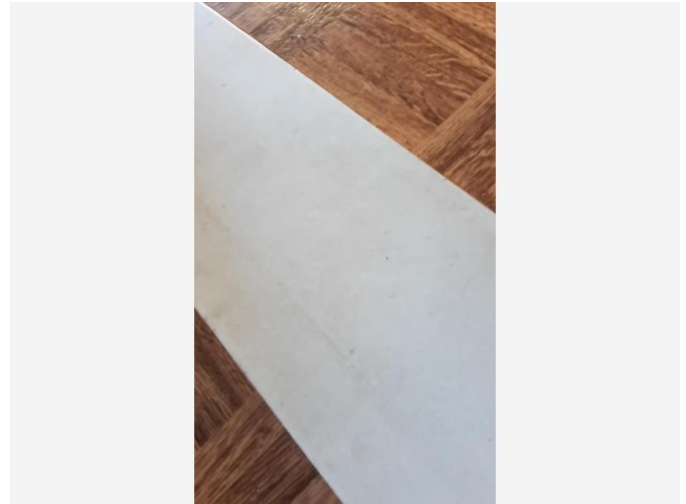
Beschrijving	Massal entreport
Omgeving	Binnen
Primaire drager	Vloer
Asbestmateriaal	Plaat, paneel, tablet - Type Massal
Bindmiddel van asbestmateriaal	Kunststof of -hars
Gebondenheid op basis van bindmiddel	Hecht
Hoeveelheid (gewicht - aantal)	<ul style="list-style-type: none">• 2,00 kg - 1 stuk
Totaal gewicht	2,00 kg
Eenvoudig bereikbaar	Ja
Bevestigingswijze	<ul style="list-style-type: none">• Geklemd• Verlijmd, ingegoten, versmeerd
Identificatiemethode	Vaststelling zonder monstername
Destructieve handeling voor identificatie	Nee
Opmerking	<p>dikte is een schatting, deze ornamenten hebben geen uniforme dikte.</p> <p>de oppervlakte is een beredeneerde schatting , waaraan geen rechten worden verleend .</p> <p>Er werd om economische reden geen staal genomen. Opdrachtgever begrijpt dat daarom moet worden aangenomen dat deze toepassing asbest bevat, tot tegendeel wordt bewezen.</p>

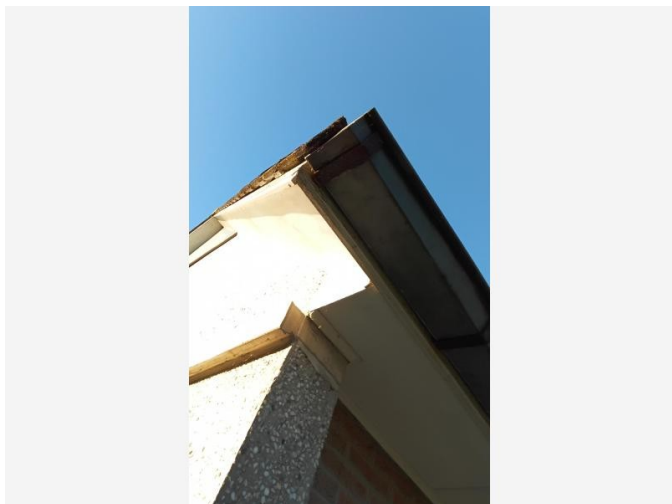
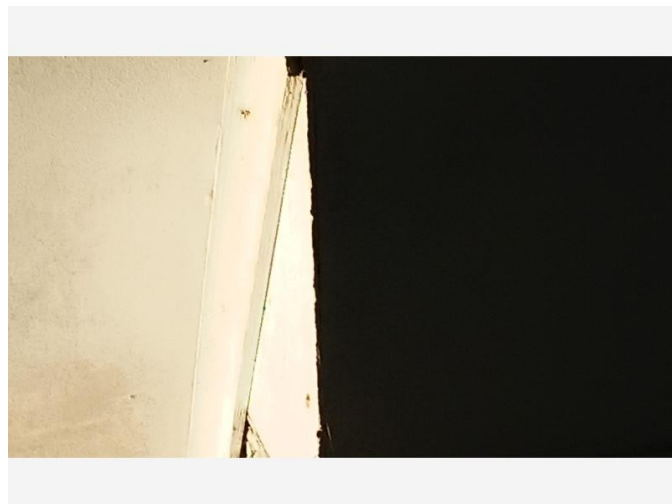
Eindbeoordeling materiaalrisico	Laag materiaalrisico en/of verlaagde kans op vezelvrijgave
Opmerking	<p>Toestand van het materiaal : het bouwjaar verraad immers dat het materiaal niet nieuw is , de aanname is dan ook Licht beschadigd, licht verweerd.</p> <p>Crodidoliet is een aanname bij gebrek aan staalname.</p> <p>Een staalname kan een andere asbestsoort met zich meebrengen en de risico beoordelig beïnvloeden.</p> <p>Langs de buitenzijde liggen er pannen op langs de binnen zijde is het afgewerkt</p>

Beschrijving	Menuiseriet plaat bakgoot
Omgeving	Binnen
Primaire drager	Schuin dak
Asbestmateriaal	Plaat, paneel, tablet - Type Menuiserite
Bindmiddel van asbestmateriaal	Cement
Gebondenheid op basis van bindmiddel	Hecht
Hoeveelheid (oppervlakte - dikte - aantal)	<ul style="list-style-type: none">• 15,00 m² - 0,40 cm - 1 stuk
Totaal volume	0,06 m ³
Eenvoudig bereikbaar	Ja
Bevestigingswijze	<ul style="list-style-type: none">• Genageld, geniet
Identificatiemethode	Vaststelling zonder monstername
Destructieve handeling voor identificatie	Nee
Opmerking	<p>dikte is een schatting, de oppervlakte is een berekeneerde schatting , waaraan geen rechten worden verleend. Deze oppervlakte behandelt de netto oppervlakte en houdt geen rekening met de overlappingsen.</p> <p>Er werd om economische reden geen staal genomen. pdrachtgever begrijpt dat daarom moet worden aangenomen dat deze toepassing asbest bevat, tot tegendeel wordt bewezen.</p>
