# Asbestinventarisatetest

Laarhofstraat 80/6, 2627 Schelle

Attestnummer : 20260705-000098.000

Uitgegeven op : 05.07.2026

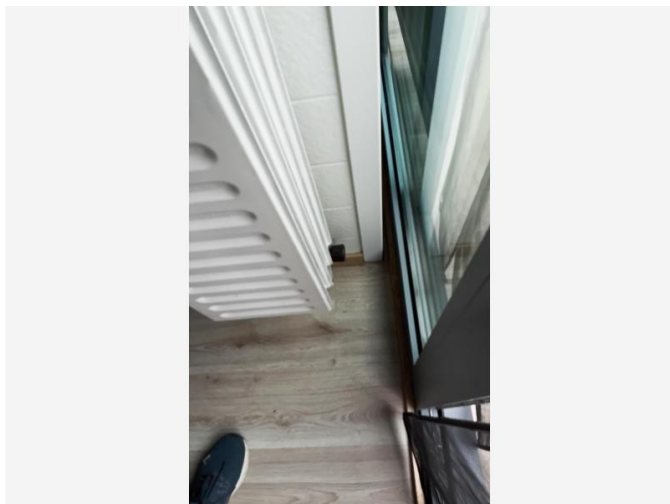
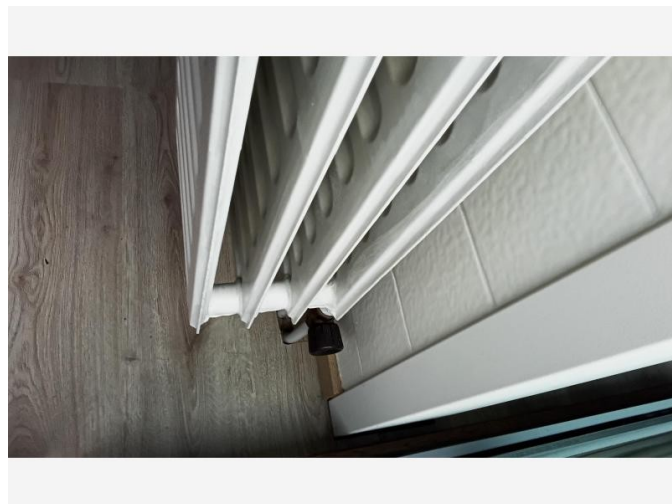
Het asbestmateriaal valt onder de mijlpaal van 2040.

<b>Eindbeoordeling materiaalrisico</b>	Laag materiaalrisico en/of verlaagde kans op vezelvrijgave
<b>Opmerking</b>	<p>crocidoliet is hier gekozen, omdat er geen stalen werden genomen. veelal is het eerder chrysotiel dat wordt aangetroffen. al bevat niet alle bakeliet automatisch asbest.</p> <p>verder is de staat zeer goed, geen beschadiging. wel vrij aan luchtstromen vanwege de radiatoren</p>

Gebondenheid	Categorie 1: hechtgebonden in oorsprong
Asbestsoort (vezeltype)	Crocidoliet aanwezig
Asbestconcentratie	Laag (< 50%)
Afschermingsgraad van het gehele materiaal	Geheel of deels vrij aan binnenluchtstromen
Toestand van het materiaal	Onbeschadigd, niet verweerd

Beschrijving	bakeliet radiatorknoppen
Omgeving	Binnen
Primaire drager	Ruimteverwarming
Asbestmateriaal	Plaat, paneel, tablet - Type Bakeliet
Bindmiddel van asbestmateriaal	Kunststof of -hars
Gebondenheid op basis van bindmiddel	Hecht
Hoeveelheid (oppervlakte - dikte - aantal)	• 1,00 m <sup>2</sup> - 1,00 cm - 1 stuk
Totaal volume	0,01 m <sup>3</sup>
Eenvoudig bereikbaar	Ja
Bevestigingswijze	• Geschroefd
Identificatiemethode	De asbestdeskundige beoordeelt het materiaal als asbestverdacht en dus asbesthoudend, en dit zonder monstername.  Motivatie: De monstername brengt andere schade aan dan schade die inherent is aan de monstername.
Destructieve handeling voor identificatie	Nee
Opmerking	deze oppervlakte is niet gemeten maar eerder symbolisch voor alle aanwezige radiatorknoppen

- Zorg voor een veilig beheer. Vermijd het beschadigen van het asbestmateriaal. Controleer de toestand jaarlijks op wijzigingen.
- Voer bijkomende staalname(s) uit.

- Eenvoudige handelingen: mag via doe-het-zelf of door werknemer(s) met opleidingsattest eenvoudige handelingen normaliter eenvoudig los te schroeven

Bij het verwijderen van oude bakeliet, is het belangrijk om strikt veiligheidsmaatregelen te volgen. Bakeliet zelf kan asbest bevatten.

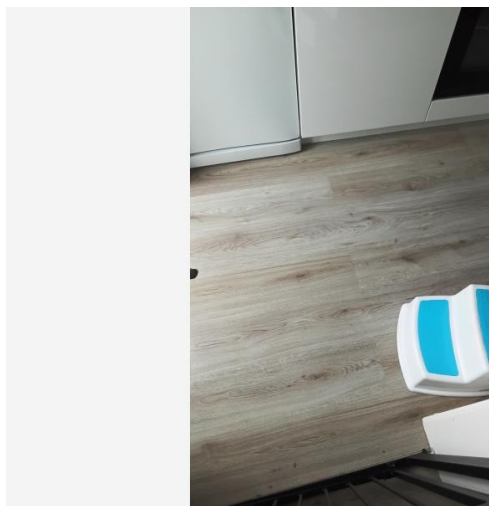
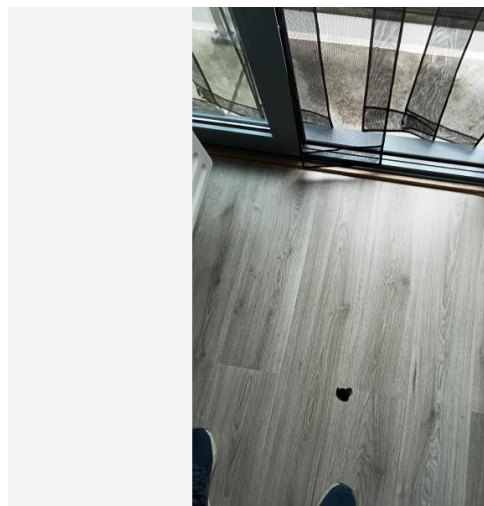
### Informatie over een niet-asbestverdacht materiaal

<b>Basis voor advies</b>	De asbestdeskundige beoordeelt het materiaal als niet-asbestverdacht.
--------------------------	---

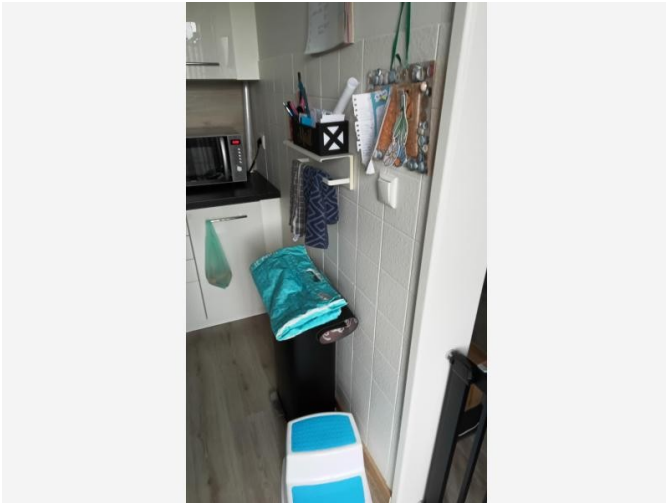
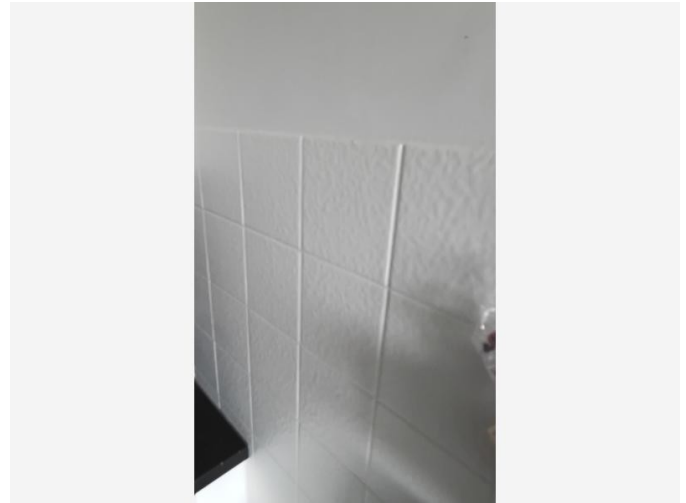
### Informatie over een materiaal dat de asbestdeskundige niet kan waarnemen of vaststellen

Basis voor advies	Beoordeling op basis van expertise, zonder een vaststelling door de asbestdeskundige.
-------------------	---

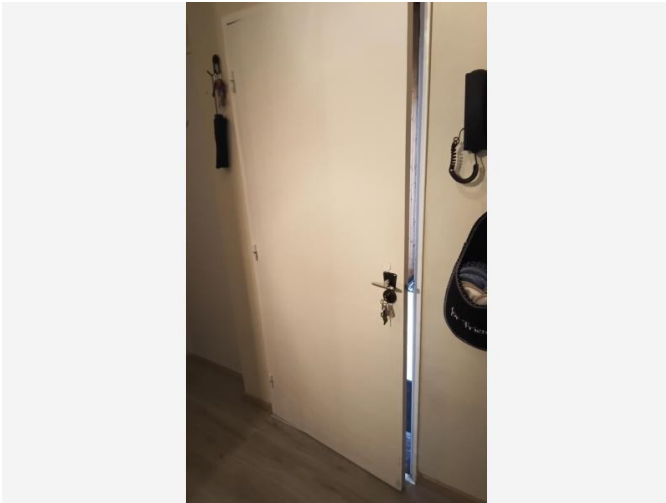
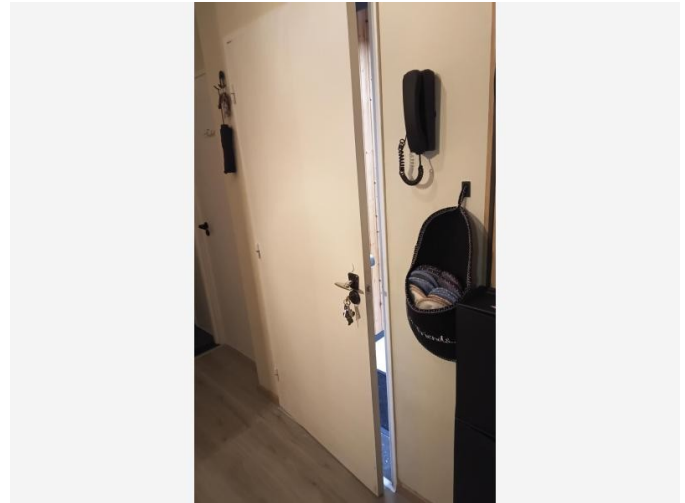
### Informatie over een materiaal dat de asbestdeskundige niet kan waarnemen of vaststellen

Basis voor advies	Beoordeling op basis van expertise, zonder een vaststelling door de asbestdeskundige.
-------------------	---

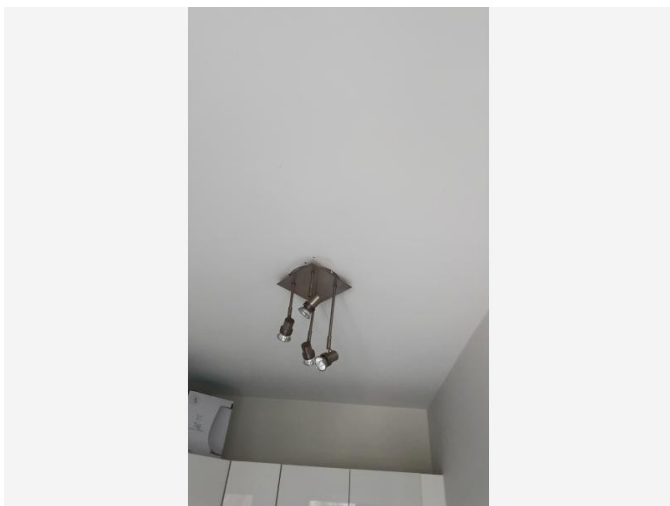
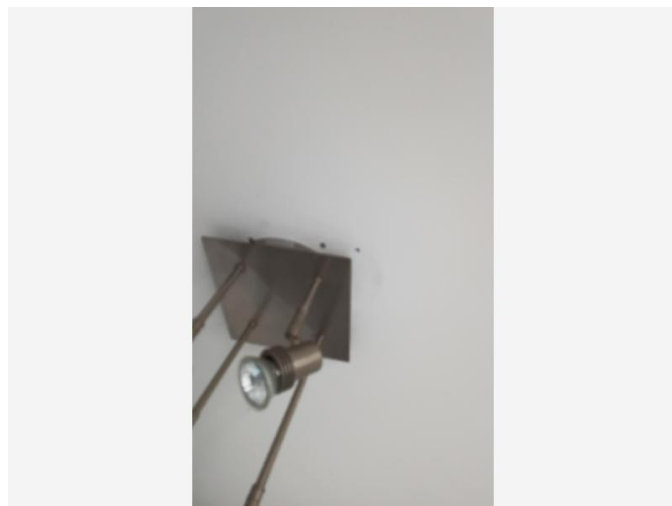
## Fiche 5: pleister op de plafonds

Geen asbest

#	Type	Referentie	Resultaat
5.1	Mengmonster	pleister plaf	Geen asbest

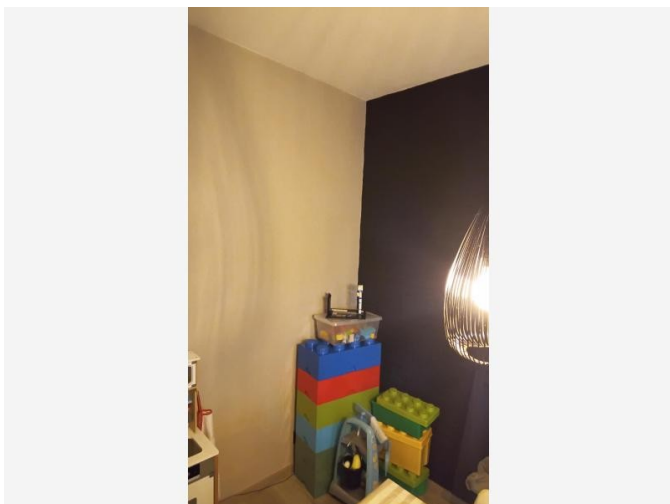
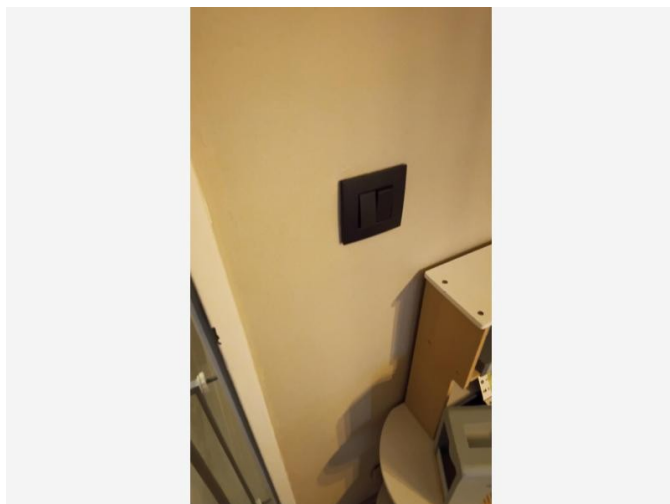
## Fiche 6: pleister op de muren

Geen asbest

#	Type	Referentie	Resultaat
6.1	Mengmonster	pleister mur	Geen asbest

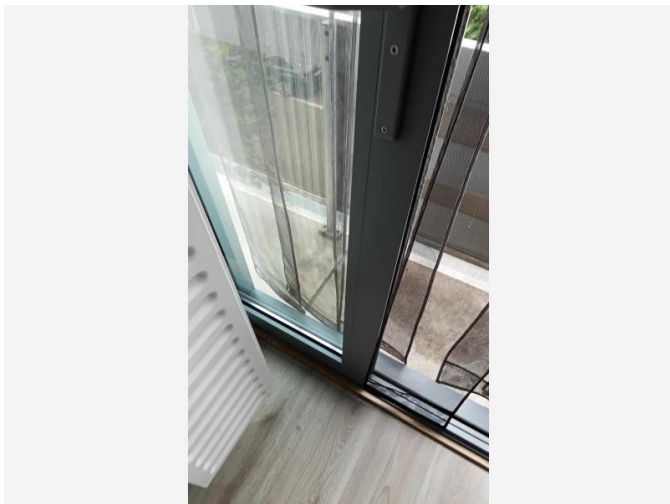
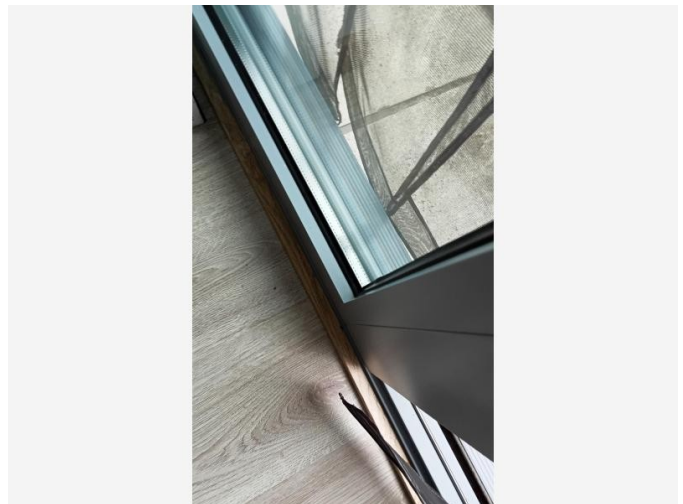
## Fiche 7: ramen met soepele kit

Beschrijving	Notitie	Terug te vinden op plannen
Fiche 7: ramen met soepele kit	Ramen zijn van een recent bouwjaar. kit is soepel en/of met rubbers	Plan 1.1: appartement
Fiche 8: Recente cv	-	Plan 1.1: appartement
