Asbestinventarisatetest

Boshoek 27, 2480 Dessel

Attestnummer : 20230912-000388.000

Niet-asbestveilig

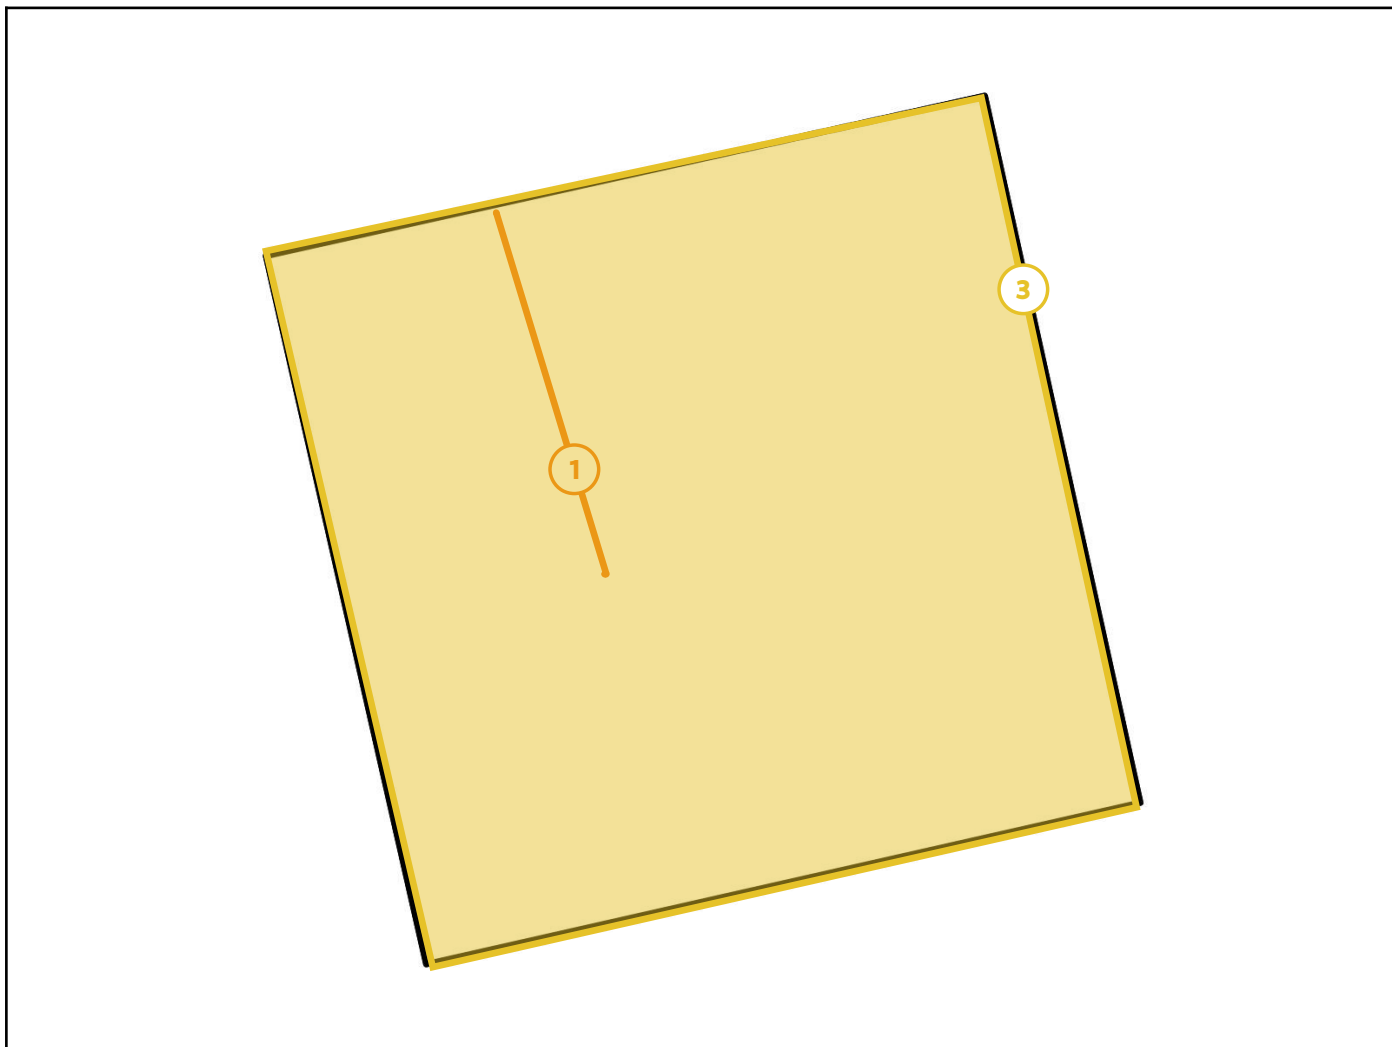
Plan 1.4: zolder

Beschrijving	Type	Actie
1. Leien dak - asbestcement leien	Asbestmateriaal	Verwijderen
3. Menuiserie onderdak	Asbestmateriaal	Zorgvuldig beheren

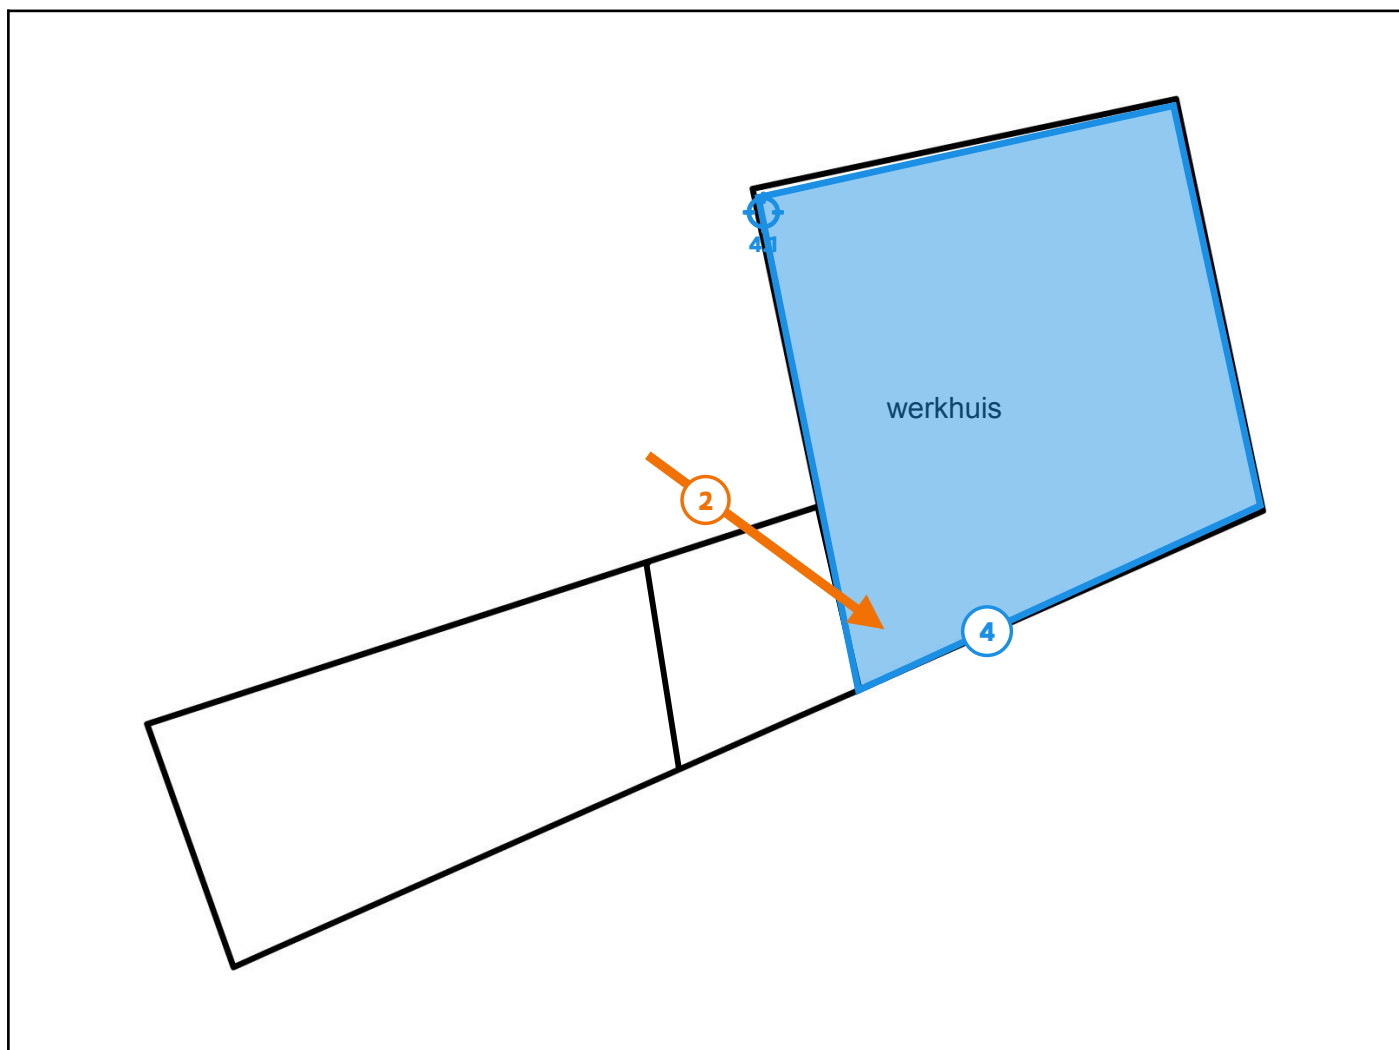
Plan 2.1: Bijgebouw plan

Beschrijving	Type	Actie
2. Schoorsteen	Asbestmateriaal	Verwijderen
4. Roofing tuinhuis	Geen asbest	-
4.1 Code: MM03	Puntmonster	-

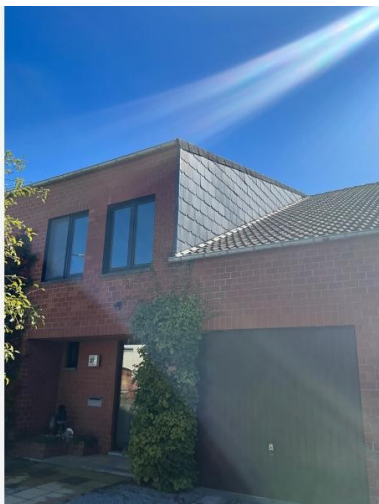
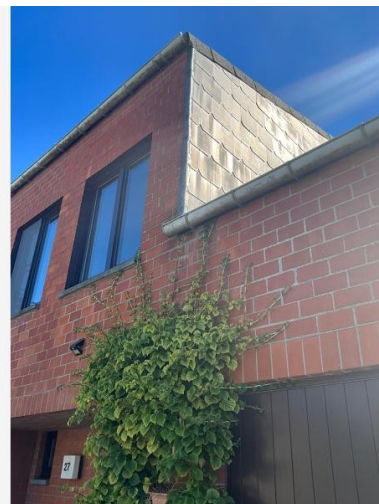
Eindbeoordeling materiaalrisico	Verhoogd materiaalrisico en/of verhoogde kans op vezelvrijgave
---------------------------------	--

Gebondenheid	Categorie 1: hechtgebonden in oorsprong
Asbestsoort (vezeltype)	Crocidoliet aanwezig
Asbestconcentratie	Laag (< 50%)
Afschermingsgraad van het gehele materiaal	Geheel of deels vrij aan de buitenlucht
Toestand van het materiaal	Matig beschadigd, matig verweerd

Beschrijving	Leien dak - asbestcement leien
Omgeving	Buiten
Primaire drager	Wand buitenschil
Asbestmateriaal	Dak- en gevelbekleding - Lei, shingle
Bindmiddel van asbestmateriaal	Cement
Gebondenheid op basis van bindmiddel	Hecht
Hoeveelheid (oppervlakte - aantal)	• 20,00 m ² - 1 stuk
Totale oppervlakte	20,00 m ²
Eenvoudig bereikbaar	Ja

Verwijderen

- Verwijder dit asbestmateriaal zo snel mogelijk. Volg de toestand goed op.
- Hemelwater dat afspoelt van asbestcement daken of gevels kan asbestdeeltjes bevatten. Gebruik het enkel voor gesloten circuits (bv. spoelen toiletten). Reinig na het vervangen van het dak of de gevel de dakgoten en regenwaterput of -ton om asbesthoudend sediment of slib te verwijderen

- Eenvoudige handelingen: mag via doe-het-zelf of door werknemer(s) met opleidingsattest eenvoudige handelingen
Betreft een hechtgebonden asbesttoepassing, buiten, dewelke in zijn geheel verwijderd kan worden.
Zorg voor voldoende persoonlijke beschermmiddelen, dat er niemand in de buurt is, en dat het materiaal niet breekt tijdens de verwijdering.

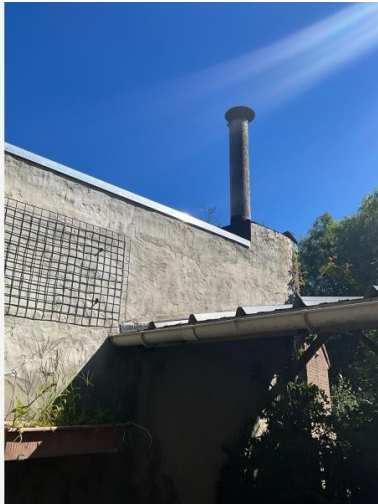
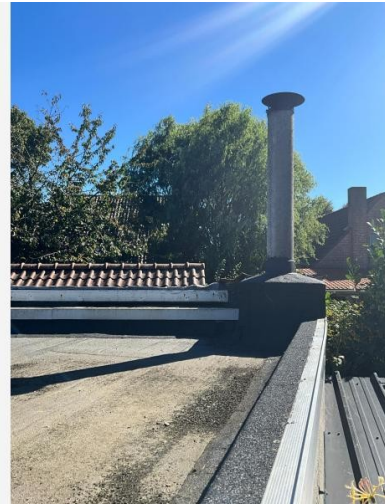
Eindbeoordeling materiaalrisico	Verhoogd materiaalrisico en/of verhoogde kans op vezelvrijgave
---------------------------------	--

Gebondenheid	Categorie 1: hechtgebonden in oorsprong
Asbestsoort (vezeltype)	Crocidoliet aanwezig
Asbestconcentratie	Laag (< 50%)
Afschermingsgraad van het gehele materiaal	Geheel of deels vrij aan de buitenlucht
Toestand van het materiaal	Matig beschadigd, matig verweerd

Beschrijving	Schoorsteen
Omgeving	Buiten
Primaire drager	HVAC infrastructuur en uitrusting
Asbestmateriaal	Buis, koper, leiding, pijp, doorvoer
Bindmiddel van asbestmateriaal	Cement
Gebondenheid op basis van bindmiddel	Hecht
Hoeveelheid (lengte - omtrek - dikte - aantal)	<ul style="list-style-type: none">• 1,00 m - 25,00 cm - 0,30 cm - 1 stuk
Totaal volume	< 0,001 m ³
Eenvoudig bereikbaar	Ja
Bevestigingswijze	<ul style="list-style-type: none">• Geklemd
Identificatiemethode	Vaststelling zonder monsternamen

Verwijderen

- Zorg voor een veilig beheer. Vermijd het beschadigen van het asbestmateriaal. Controleer de toestand jaarlijks op wijzigingen.
- Verwijder dit asbestmateriaal zo snel mogelijk. Volg de toestand goed op.

- Eenvoudige handelingen: mag via doe-het-zelf of door werknemer(s) met opleidingsattest eenvoudige handelingen
De doe-het-zelf methode mag enkel gebruikt worden indien de asbestbuis niet diep in de schouw zit en er bijgevolg geen structurele afbraakwerken nodig zijn om de buis te verwijderen.

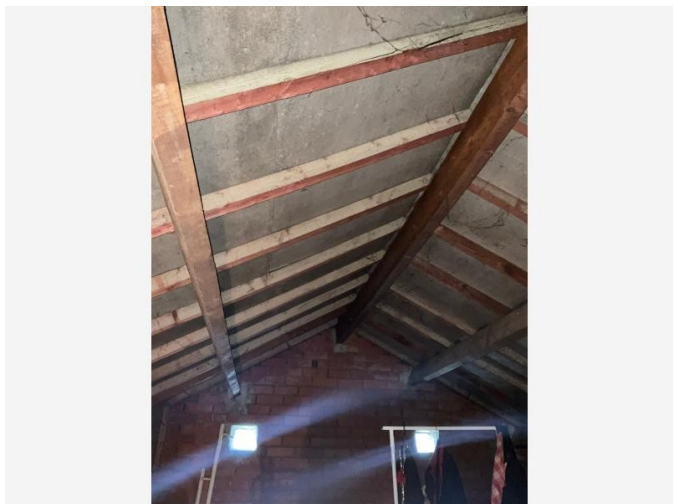
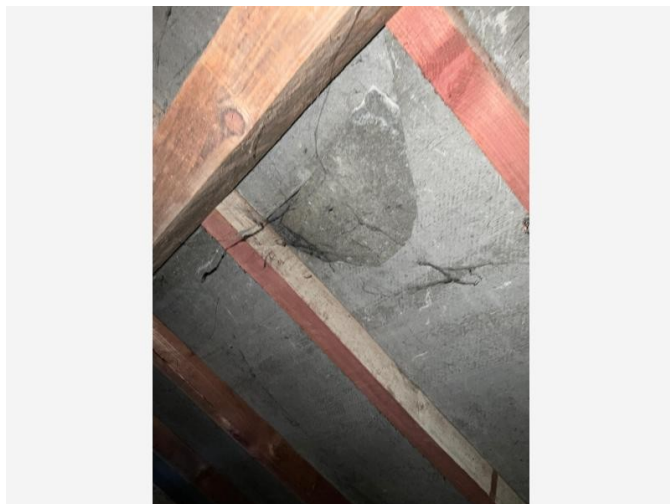
Eindbeoordeling materiaalrisico	Laag materiaalrisico en/of verlaagde kans op vezelvrijgave
---------------------------------	--

Gebondenheid	Categorie 1: hechtgebonden in oorsprong
Asbestsoort (vezeltype)	Crocidoliet aanwezig
Asbestconcentratie	Laag (< 50%)
Afschermingsgraad van het gehele materiaal	Geheel of deels (ook) vrij aan de binnenlucht
Toestand van het materiaal	Onbeschadigd, niet verweerd

Beschrijving	Menuiserite onderdak
Omgeving	Binnen
Primaire drager	Schuin dak
Asbestmateriaal	Plaat, paneel, tablet - Type Menuiserite
Bindmiddel van asbestmateriaal	Cement
Gebondenheid op basis van bindmiddel	Hecht
Hoeveelheid (oppervlakte - dikte - aantal)	• 250,00 m ² - 0,50 cm - 1 stuk
Totaal volume	1,25 m ³
Eenvoudig bereikbaar	Ja
Bevestigingswijze	• Genageld, geniet

Zorgvuldig beheren

- Zorg voor een veilig beheer. Vermijd het beschadigen van het asbestmateriaal. Controleer de toestand jaarlijks op wijzigingen.

- Eenvoudige handelingen: mag via doe-het-zelf of door werknemer(s) met opleidingsattest eenvoudige handelingen
Indien makkelijk bereikbaar kan deze hecht gebonden toepassing zelf verwijderd worden.
Volg de correcte veiligheidsvoorschriften.
Zorg dat platen niet breken tijdens verwijdering of transport.

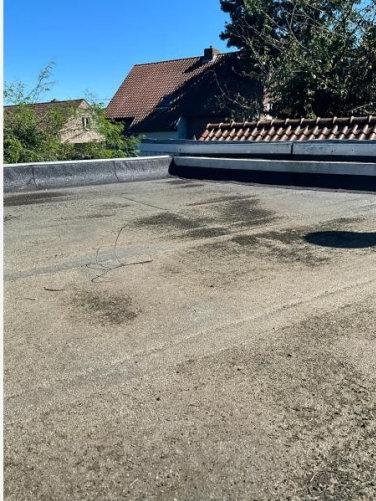
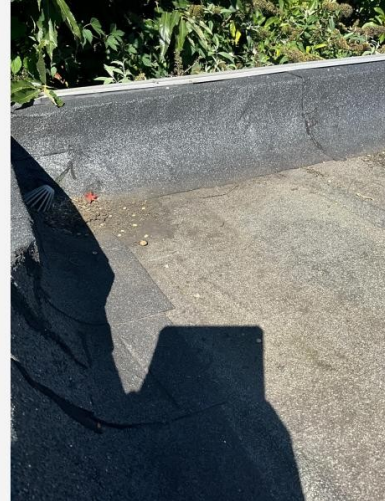
Fiche 4: Roofing tuinhuis

Geen asbest

#	Type	Referentie	Resultaat
4.1	Puntmonster	MM03	Geen asbest

Beschrijving	Roofing tuinhuis
Omgeving	Buiten
Primaire drager	Plat dak
Bindmiddel van materiaal	Bitumen (roofing, teer, asfalt)

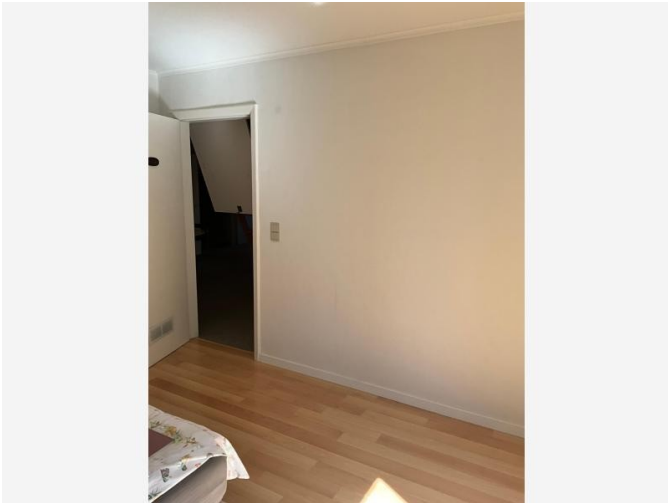
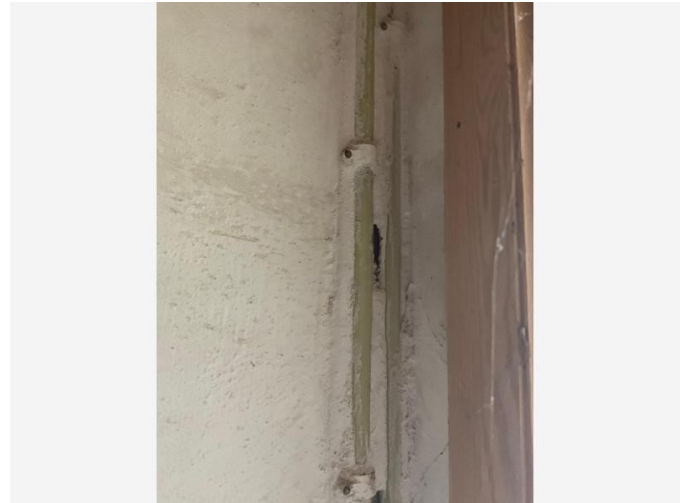
Geen asbest

#	Type	Referentie	Resultaat
5.1	Mengmonster	MM1	Geen asbest

Beschrijving	Pleisterwerk muren
Omgeving	Binnen
Primaire drager	Binnenwand

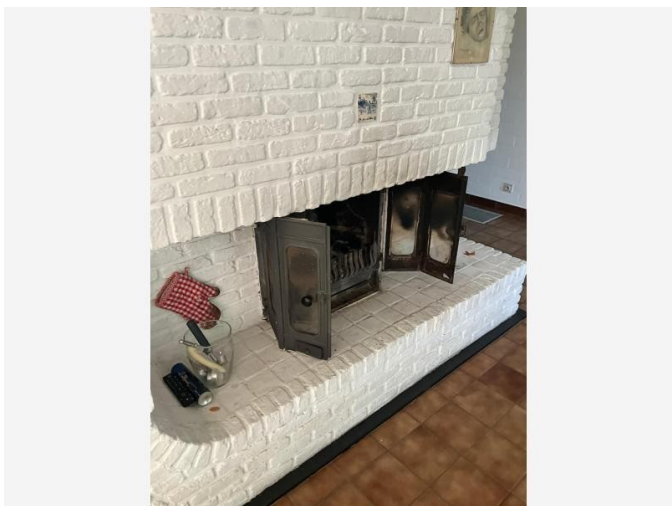
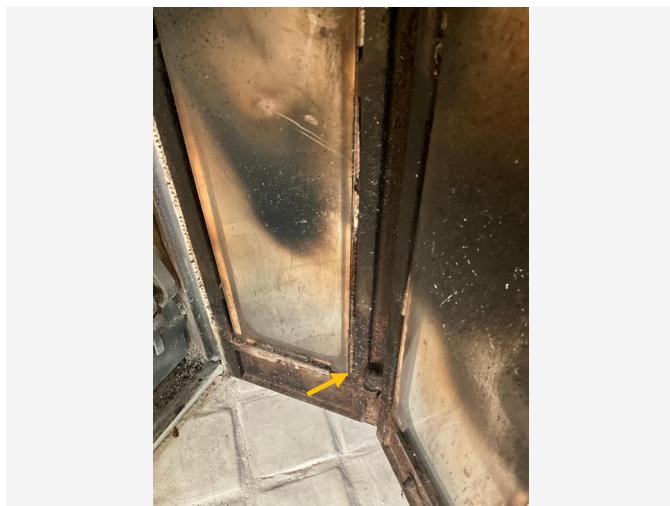
Geen asbest

#	Type	Referentie	Resultaat
6.1	Puntmonster	MM2	Geen asbest

Beschrijving	Koord kachel
Omgeving	Binnen
Primaire drager	HVAC infrastructuur en uitrusting
Bindmiddel van materiaal	Weinig of geen bindmiddel (textiel, bevolking, ...)
