# Asbestinventarisatattest

Zagerijstraat 22, 2500 Lier

Attestnummer : 20260810-000020.000

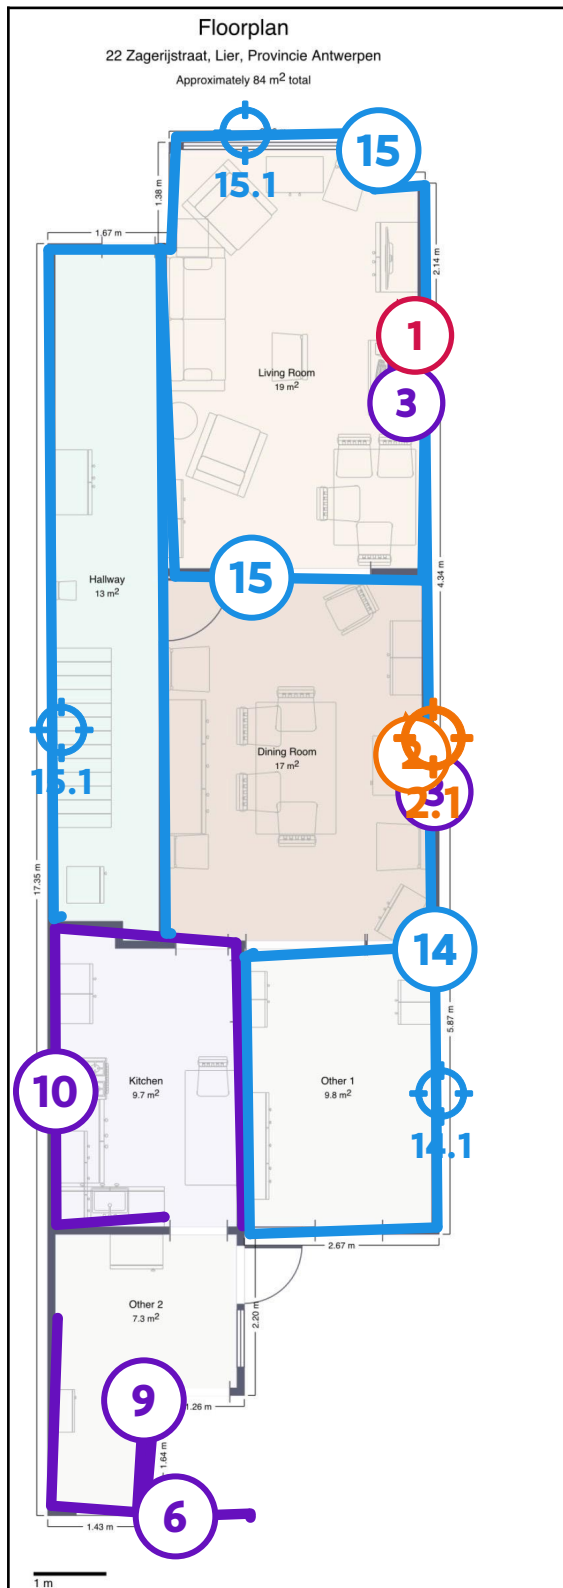
## Plan 1.4: Gelijkvloers

| 1. Kachelkoord (living) | Asbestmateriaal | Dringend verwijderen |
| 2. Kachelkoord (Eetkamer) | Asbestmateriaal | Verwijderen |
| 3. Schouw (binnenzijde) | Beperking | - |

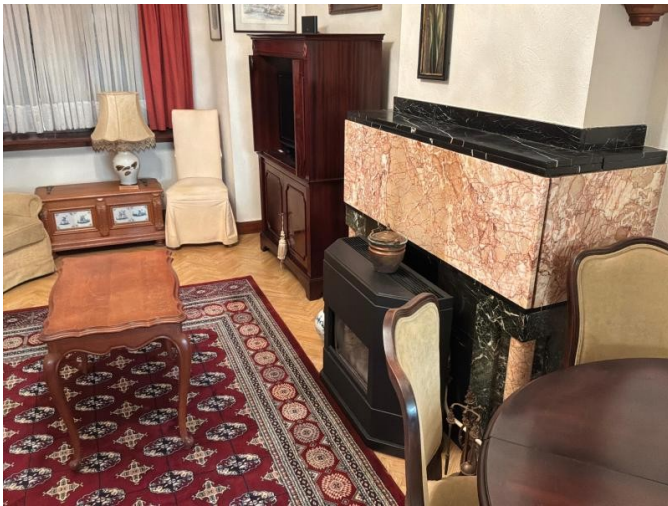
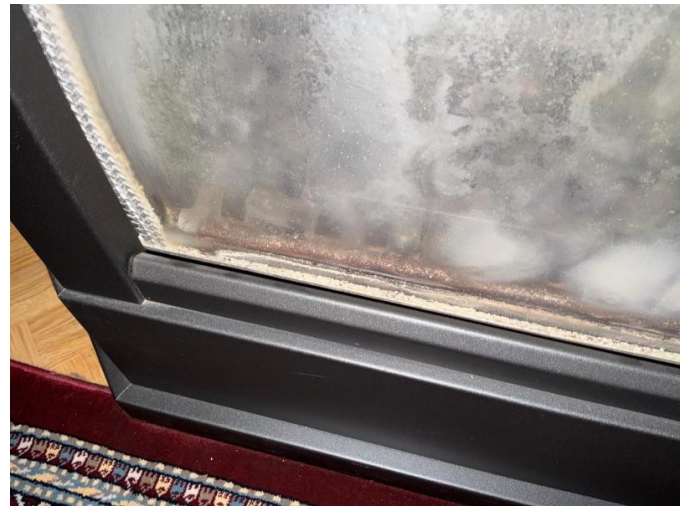
Het asbestmateriaal valt onder de mijlpaal van 2034.

**Dringend verwijderen**

| Eindbeoordeling materiaalrisico | Hoog materiaalrisico en/of hoge kans op vezelvrijgave |

| Gebondenheid | Categorie 3: niet-hechtgebonden met weinig of geen matrix |
| Asbestsoort (vezeltype) | Crocidoliet aanwezig |
| Asbestconcentratie | Hoog ( $\geq 50\%$ ) |
| Afschermingsgraad van het gehele materiaal | Geheel of deels vrij aan de binnenlucht, maar geen contact met binnenluchtstromen |
| Toestand van het materiaal | Licht beschadigd, licht verweerd. Intacte calciumsilicaatplaat of materiaal met categorie 3-gebondenheid |

| Beschrijving | Kachelkoord (living) |

- Zorg voor een veilig beheer. Vermijd het beschadigen van het asbestmateriaal. Controleer de toestand jaarlijks op wijzigingen.

- Eenvoudige handelingen: mag via doe-het-zelf of door werknemer(s) met opleidingsattest eenvoudige handelingen  
Deze toepassing kan door een aannemer die over een opleidingsattest eenvoudige handelingen beschikt of door een particulier (doe-het-zelf), verwijderd worden indien er geen verhoogd risico op vrijgave van asbestvezels (max. concentratie 0,01 vezels/cm<sup>3</sup> - CODEX Art. VI.3-54) ontstaat en de toepassing voorafgaand wordt gefixeerd/bevochtigd; de individuele elementen zonder machinale werktuigen (boormachine, slijpschijf, hogedrukreiniger,...) en zonder breken of gooien een voor een losgemaakt worden; en ten slotte dubbel en luchtdicht verpakt weggevoerd worden naar een erkend afvalpunt (recyclagepark).

In de zone mogen geen derden en/of minderjarigen aanwezig zijn en moet elke betrokken persoon steeds gepaste persoonlijke beschermingsmiddelen dragen: minimaal een FFP3-mondmasker (EN 149), wegwerpoverall met kap (minimaal Cat III, type 5/6), wegwerphandschoenen en overschoenen of afspoelbaar schoeisel.

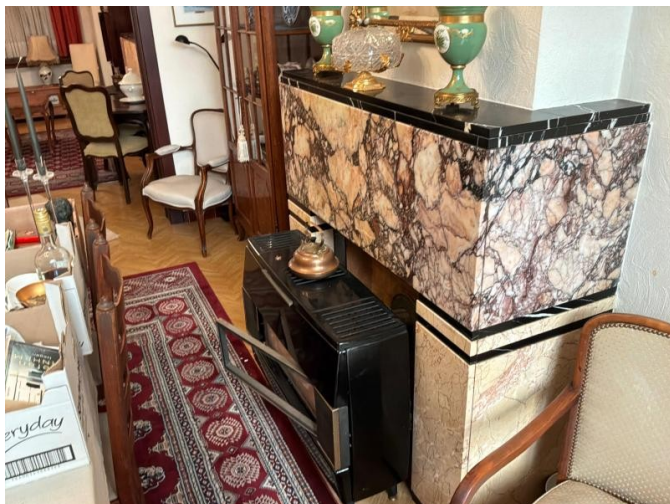
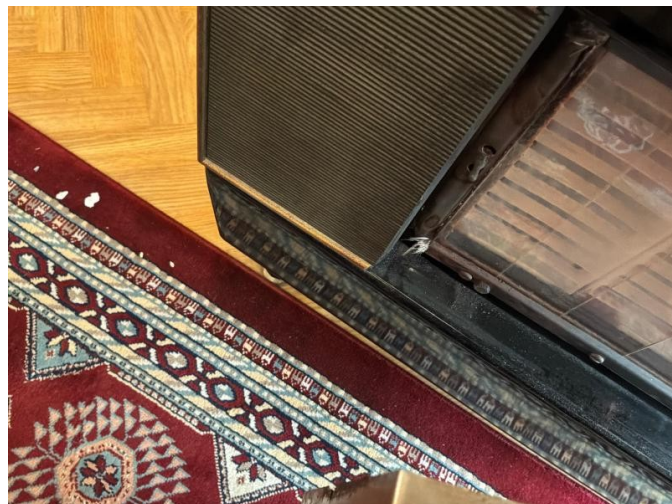
Het asbestmateriaal valt onder de mijlpaal van 2034.

Verwijderen

| Eindbeoordeling materiaalrisico | Verhoogd materiaalrisico en/of verhoogde kans op vezelvrijgave |

| Gebondenheid | Categorie 3: niet-hechtgebonden met weinig of geen matrix |
| Asbestsoort (vezeltype) | Alleen chrysotiel aanwezig |
| Asbestconcentratie | Hoog ( $\geq 50\%$ ) |
| Toestand van het materiaal | Licht beschadigd, licht verweerd. Intacte calciumsilicaatplaat of materiaal met categorie 3-gebondenheid |

| # | Type | Referentie | Resultaat |
|---|---|---|---|
| 2.1 | Puntmonster | PU2 | Chrysotiel |

| Beschrijving | Kachelkoord (Eetkamer) |

- Zorg voor een veilig beheer. Vermijd het beschadigen van het asbestmateriaal. Controleer de toestand jaarlijks op wijzigingen.

- Eenvoudige handelingen: mag via doe-het-zelf of door werknemer(s) met opleidingsattest eenvoudige handelingen  
Deze toepassing kan door een aannemer die over een opleidingsattest eenvoudige handelingen beschikt of door een particulier (doe-het-zelf), verwijderd worden indien er geen verhoogd risico op vrijgave van asbestvezels (max. concentratie 0,01 vezels/cm<sup>3</sup> - CODEX Art. VI.3-54) ontstaat en de toepassing voorafgaand wordt gefixeerd/bevochtigd; de individuele elementen zonder machinale werktuigen (boormachine, slijpschijf, hogedrukreiniger,...) en zonder breken of gooien een voor een losgemaakt worden; en ten slotte dubbel en luchtdicht verpakt weggevoerd worden naar een erkend afvalpunt (recyclagepark).

In de zone mogen geen derden en/of minderjarigen aanwezig zijn en moet elke betrokken persoon steeds gepaste persoonlijke beschermingsmiddelen dragen: minimaal een FFP3-mondmasker (EN 149), wegwerpoverall met kap (minimaal Cat III, type 5/6), wegwerphandschoenen en overschoenen of afspoelbaar schoeisel.

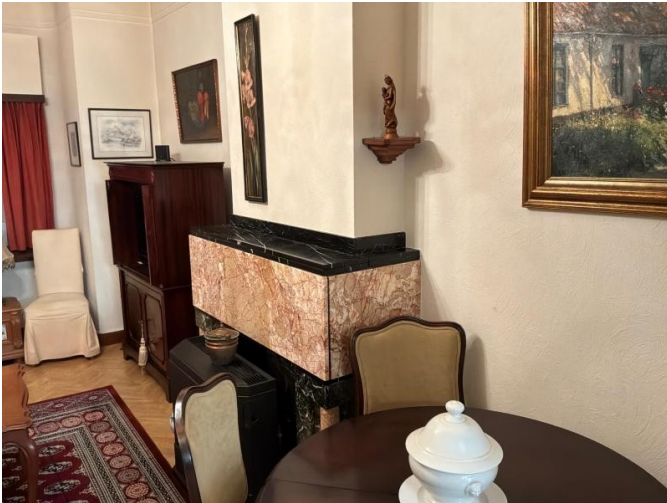
**Reden:** Er is geen volledige risicobeoordeling mogelijk

**Uitleg van de asbestdeskundige:** Tijdens de inspectie was het niet mogelijk om de binnenzijde van de schouw (op een degelijke manier) te inspecteren. Indien de situatie wijzigt door verbouwingswerken of afbraak is het aangewezen om bijkomend onderzoek uit te voeren.

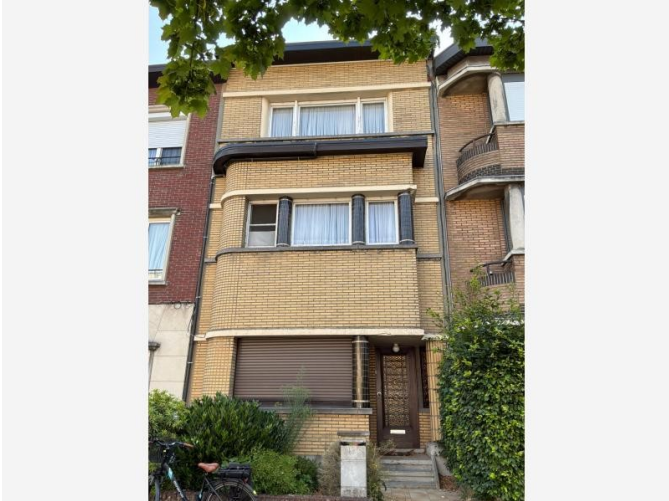
**Reden:** Het te onderzoeken materiaal situeert zich hoger dan 3,50 m te rekenen vanaf een veilige ondergrond

**Uitleg van de asbestdeskundige:** In het kader van een asbestattest voor overdracht (verkoop, schenking), hoeven toepassingen die zich hoger dan 3,5m vanaf een veilige ondergrond situeren, niet onderzocht te worden.

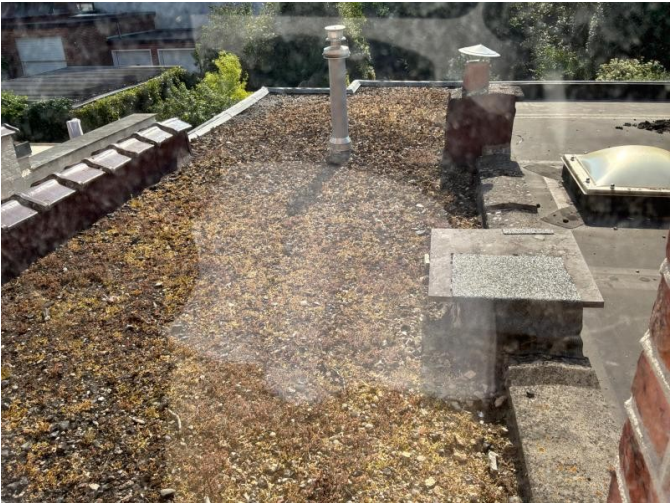
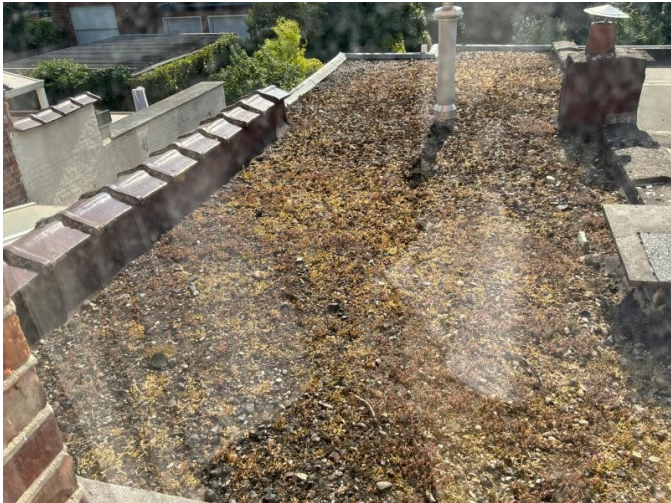
Geen asbest

| Opmerking | De puntstaal van de roofing is niet representatief voor de gehele dakbedekking. Staalname tot op de primaire drager is niet mogelijk zonder structurele gevolgschade (lekken,...). Het is aangewezen om bij een wijziging van de toestand door bv afbraak of renovatie, bijkomend onderzoek (met eventueel extra staalname) uit te voeren op onderliggende/ingesloten materialen. |
