Asbestinventarisatetest

IJsvogelstraat 103, 2170 Antwerpen

Attestnummer : 20240218-000199.000

Uitgegeven op : 18.02.2024

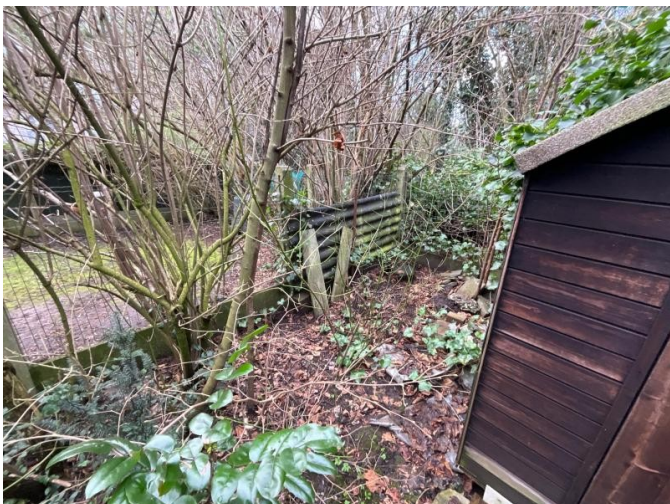
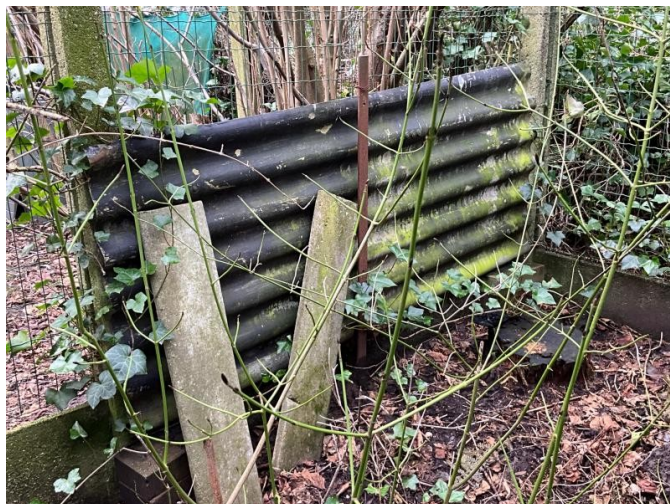
| Eindbeoordeling materiaalrisico | Verhoogd materiaalrisico en/of verhoogde kans op vezelvrijgave |

| Toestand van het materiaal | Matig beschadigd, matig verweerd |

| Beschrijving | Golfplaat |
| Asbestmateriaal | Dak- en gevelbekleding - Golfplaat |
| Hoeveelheid (oppervlakte - aantal) | • 3,00 m ² - 1 stuk |

Verwijderen

- Verwijder dit asbestmateriaal zo snel mogelijk. Volg de toestand goed op.

- Eenvoudige handelingen: mag via doe-het-zelf of door werknemer(s) met opleidingsattest eenvoudige handelingen
Hoe rekening met de volgende aspecten; verantwoord verwijderen, de juiste veiligheid toepassen en afhandelen na het verwijderen zie onderstaande link; (Voor meer informatie raadpleeg Ovam).

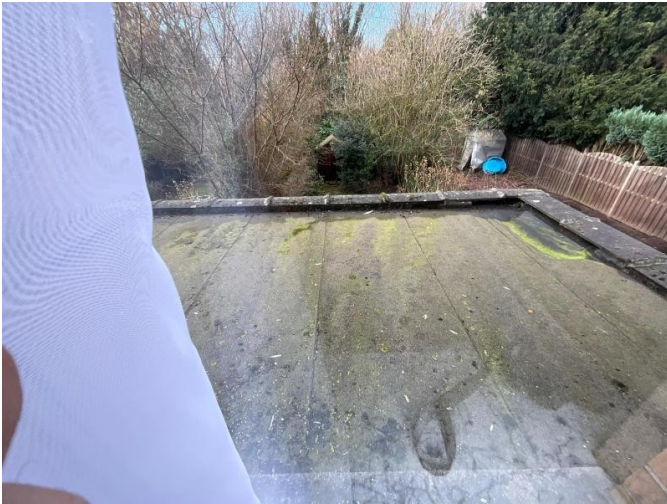
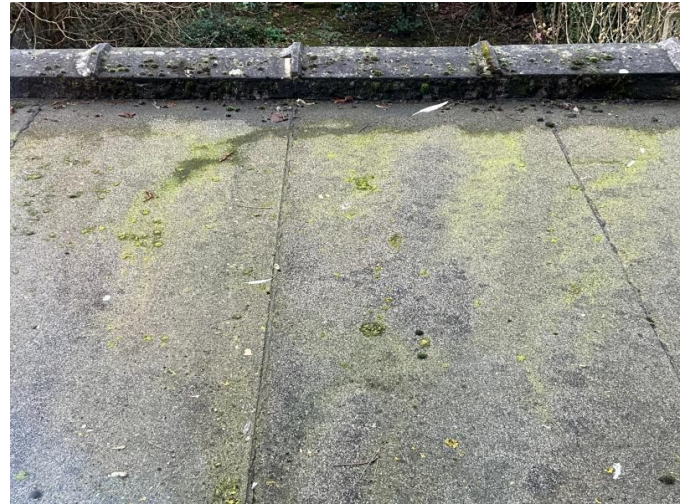
| Eindbeoordeling materiaalrisico | Verhoogd materiaalrisico en/of verhoogde kans op vezelvrijgave |

| Toestand van het materiaal | Matig beschadigd, matig verweerd |

| Beschrijving | Plat dak |
| Asbestmateriaal | Dak- en gevelbekleding - Roofing |

| Opmerking | De onderliggende lagen van de dakbedekking zijn niet zichtbaar om te inspecteren. Monstername om asbest te identificeren zal onvermijdelijk leiden tot schade aan het dak. Bij afbraak of renovatie dienen alle lagen van de dakbedekking te worden gecontroleerd d.m.v. destructief onderzoek middels een staalname. |

Verwijderen

- Verwijder dit asbestmateriaal zo snel mogelijk. Volg de toestand goed op.

- Eenvoudige handelingen: enkel door erkend asbestverwijderaar
Hoe rekening met de volgende aspecten; verantwoord verwijderen, de juiste veiligheid toepassen en afhandelen na het verwijderen zie onderstaande link; (Voor meer informatie raadpleeg Ovam).

Opgeleid personeel (dak werker met 8u basisopleiding asbest) / EH erkend saneerder.

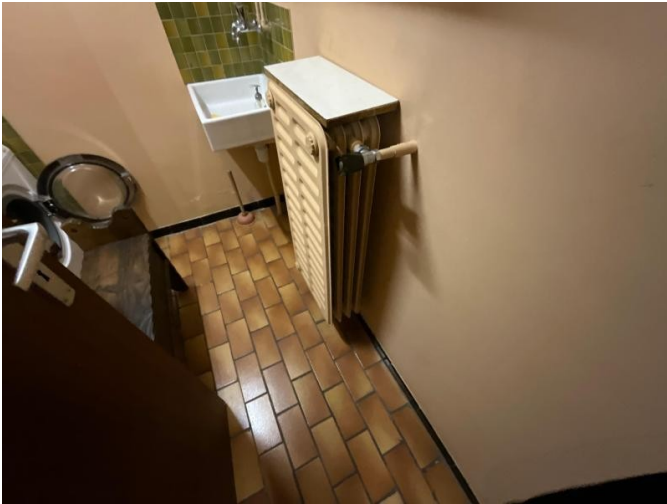
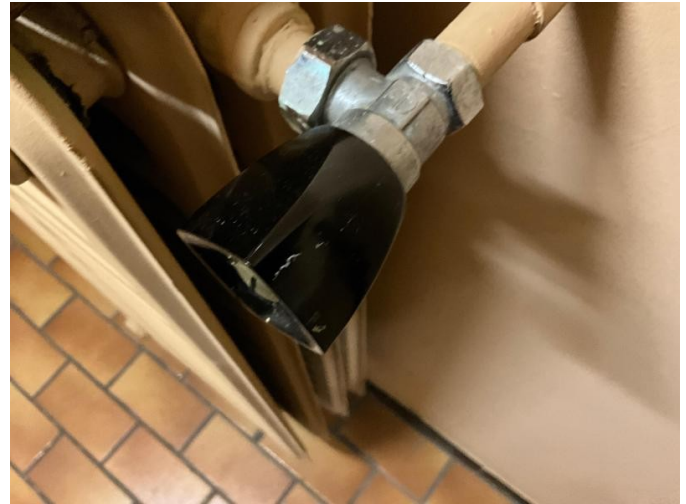
| Eindbeoordeling materiaalrisico | Laag materiaalrisico en/of verlaagde kans op vezelvrijgave |

| Toestand van het materiaal | Onbeschadigd, niet verweerd |

| Beschrijving | Radiatorcransen |
| Asbestmateriaal | Plaat, paneel, tablet - Type Bakeliet |

Zorgvuldig beheren

- Zorg voor een veilig beheer. Vermijd het beschadigen van het asbestmateriaal. Controleer de toestand jaarlijks op wijzigingen.
- Zorg voor een veilig beheer en verwijder dit asbestmateriaal wanneer het bij werken eenvoudig bereikbaar wordt. Controleer de toestand jaarlijks op wijzigingen.

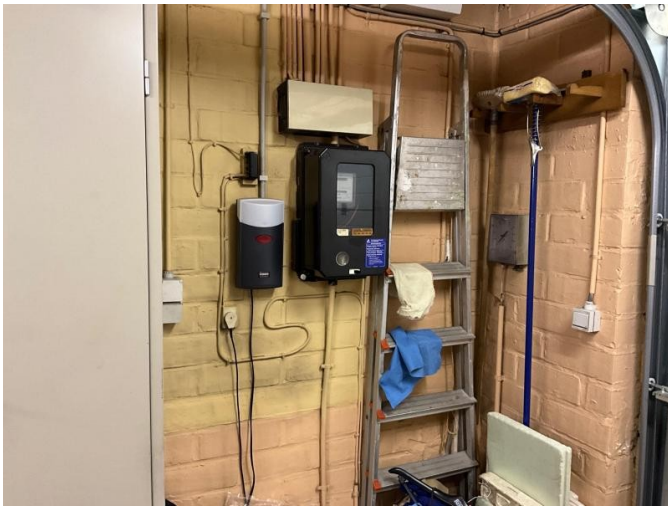
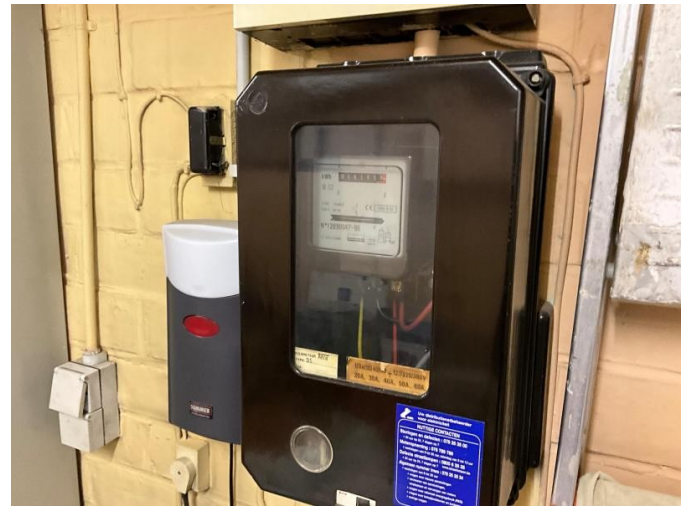
| Eindbeoordeling materiaalisico | Laag materiaalisico en/of verlaagde kans op vezelvrijgave |

| Toestand van het materiaal | Onbeschadigd, niet verweerd |

| Beschrijving | Elektrische afscherming |
| Asbestmateriaal | Plaat, paneel, tablet - Type Bakeliet |

Zorgvuldig beheren

- Zorg voor een veilig beheer. Vermijd het beschadigen van het asbestmateriaal. Controleer de toestand jaarlijks op wijzigingen.
- Zorg voor een veilig beheer en verwijder dit asbestmateriaal wanneer het bij werken eenvoudig bereikbaar wordt. Controleer de toestand jaarlijks op wijzigingen.

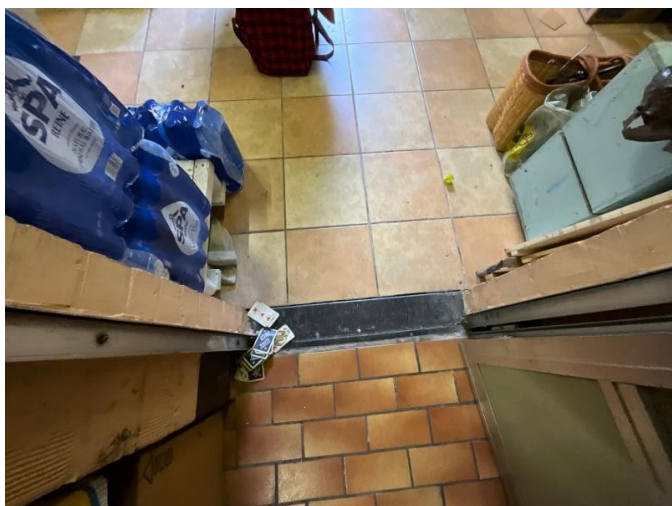
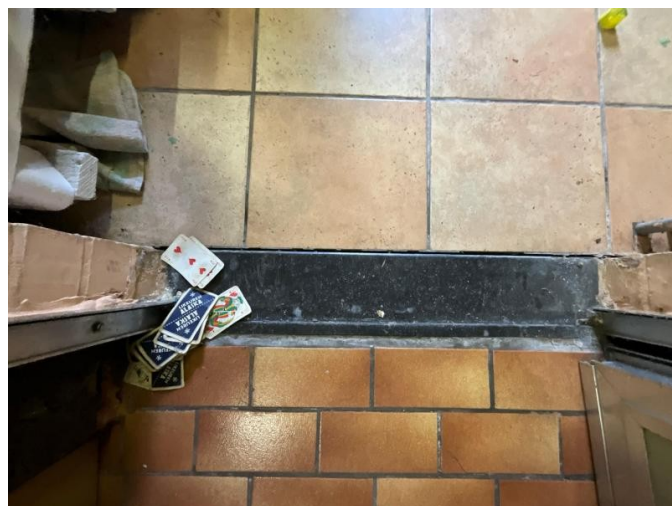
| Eindbeoordeling materiaalrisico | Laag materiaalrisico en/of verlaagde kans op vezelvrijgave |

| Toestand van het materiaal | Licht beschadigd, licht verweerd. Intact materiaal type Pical – asbestboard of categorie III 'gebondenheid' |

| Beschrijving | deurdorpels |
| Asbestmateriaal | Plaat, paneel, tablet - Type Massal |

Zorgvuldig beheren

- Zorg voor een veilig beheer. Vermijd het beschadigen van het asbestmateriaal. Controleer de toestand jaarlijks op wijzigingen.
- Zorg voor een veilig beheer en verwijder dit asbestmateriaal wanneer het bij werken eenvoudig bereikbaar wordt. Controleer de toestand jaarlijks op wijzigingen.

- Eenvoudige handelingen: enkel door erkend asbestverwijderaar
Betrokkene dient zich te houden aan het asbestinspectieprotocol voor een veilige en verantwoorde verwijdering. En neemt de volgende punten aandachtig op;

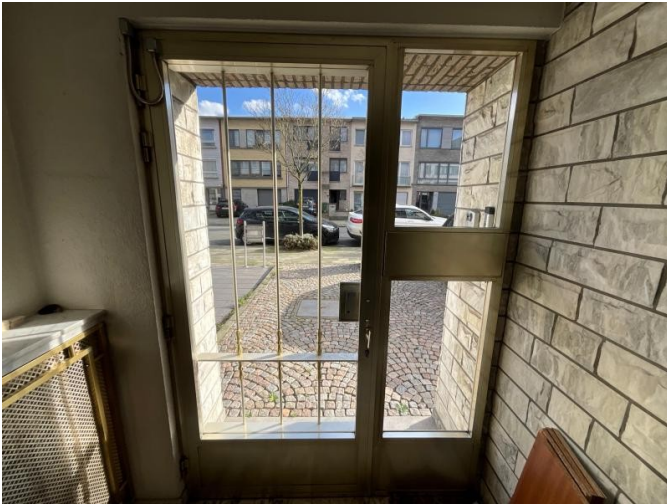
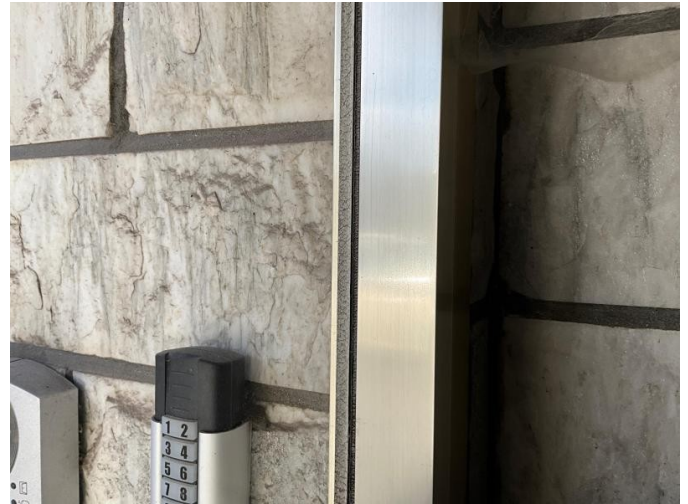
| Eindbeoordeling materiaalrisico | Laag materiaalrisico en/of verlaagde kans op vezelvrijgave |

| Toestand van het materiaal | Licht beschadigd, licht verweerd. Intact materiaal type Pical – asbestboard of categorie III 'gebondenheid' |

| Beschrijving | mastiek vensters |
| Asbestmateriaal | In-situ afwerkingslagen - Pasta, stopverf, voegsel, stopsel, vulsel, mastiek, kitten, ... |

Zorgvuldig beheren

- Zorg voor een veilig beheer. Vermijd het beschadigen van het asbestmateriaal. Controleer de toestand jaarlijks op wijzigingen.
- Zorg voor een veilig beheer en verwijder dit asbestmateriaal wanneer het bij werken eenvoudig bereikbaar wordt. Controleer de toestand jaarlijks op wijzigingen.

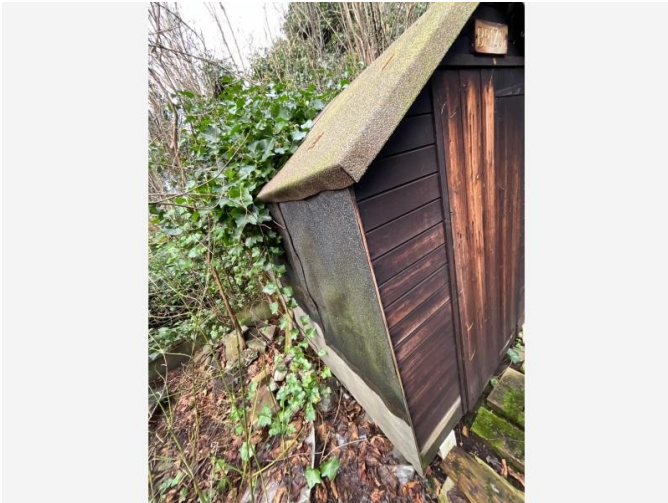
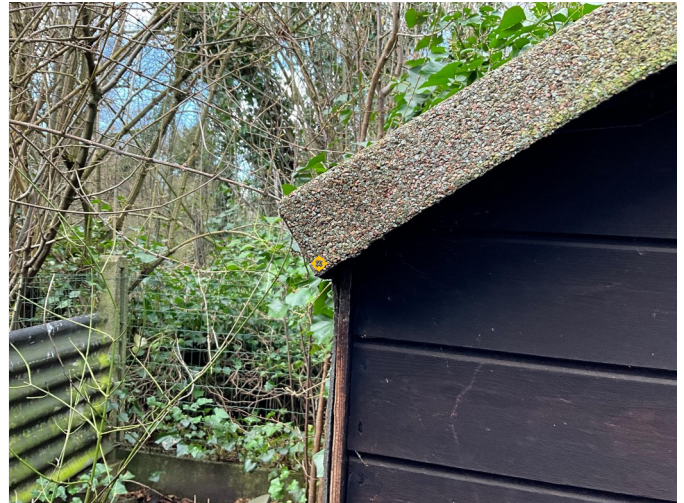
Fiche 14: Roofing tuinhuis

Geen asbest

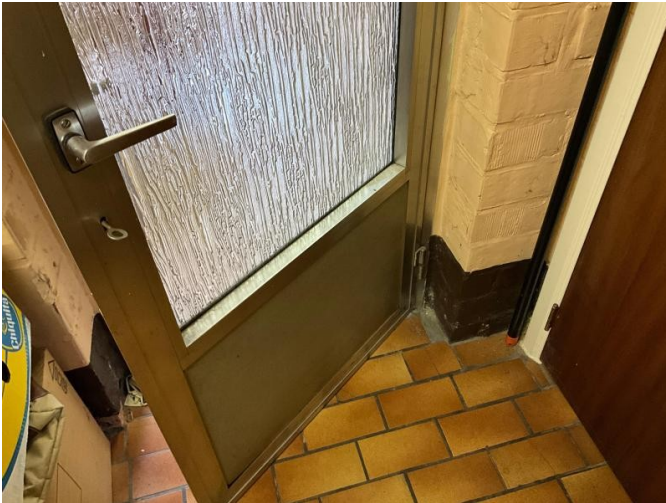
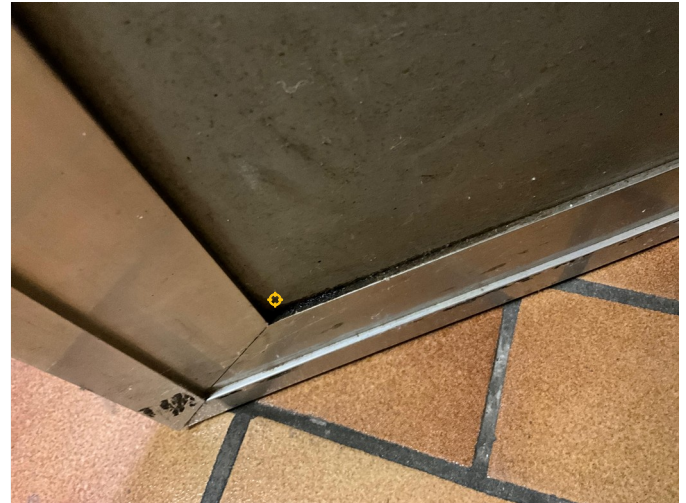
Fiche 16: Deur panelen

Geen asbest

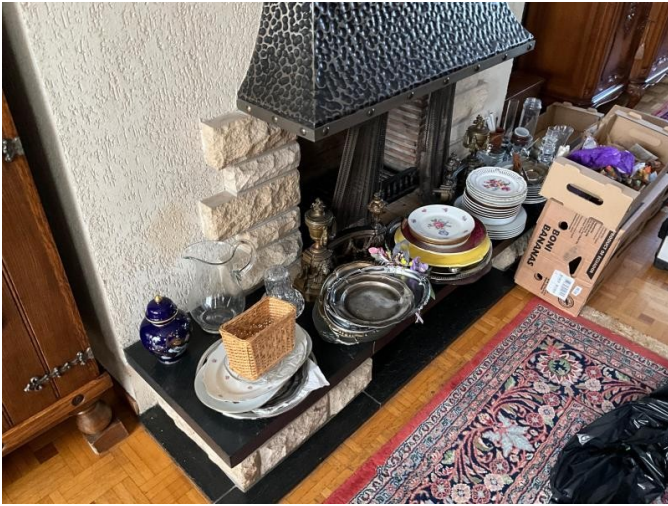
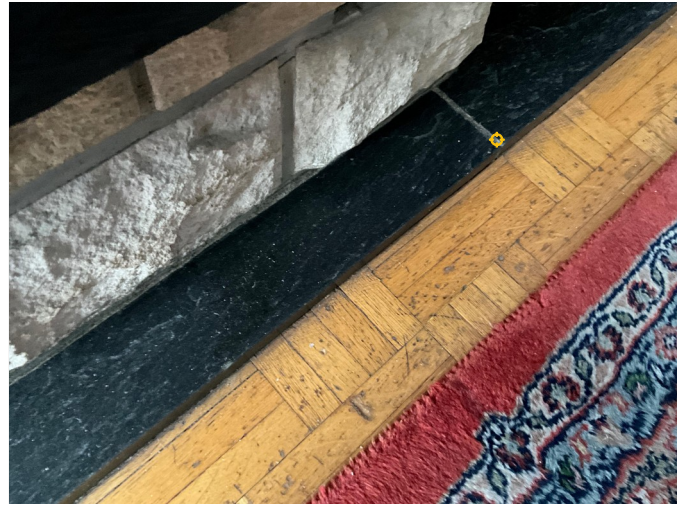
Fiche 17: Kachel dorpel

Geen asbest
