Asbestinventarisatetest

Heurnestraat 3, 9700 Oudenaarde

Attestnummer : 20230116-000258.000

Uitgegeven op : 16.01.2023

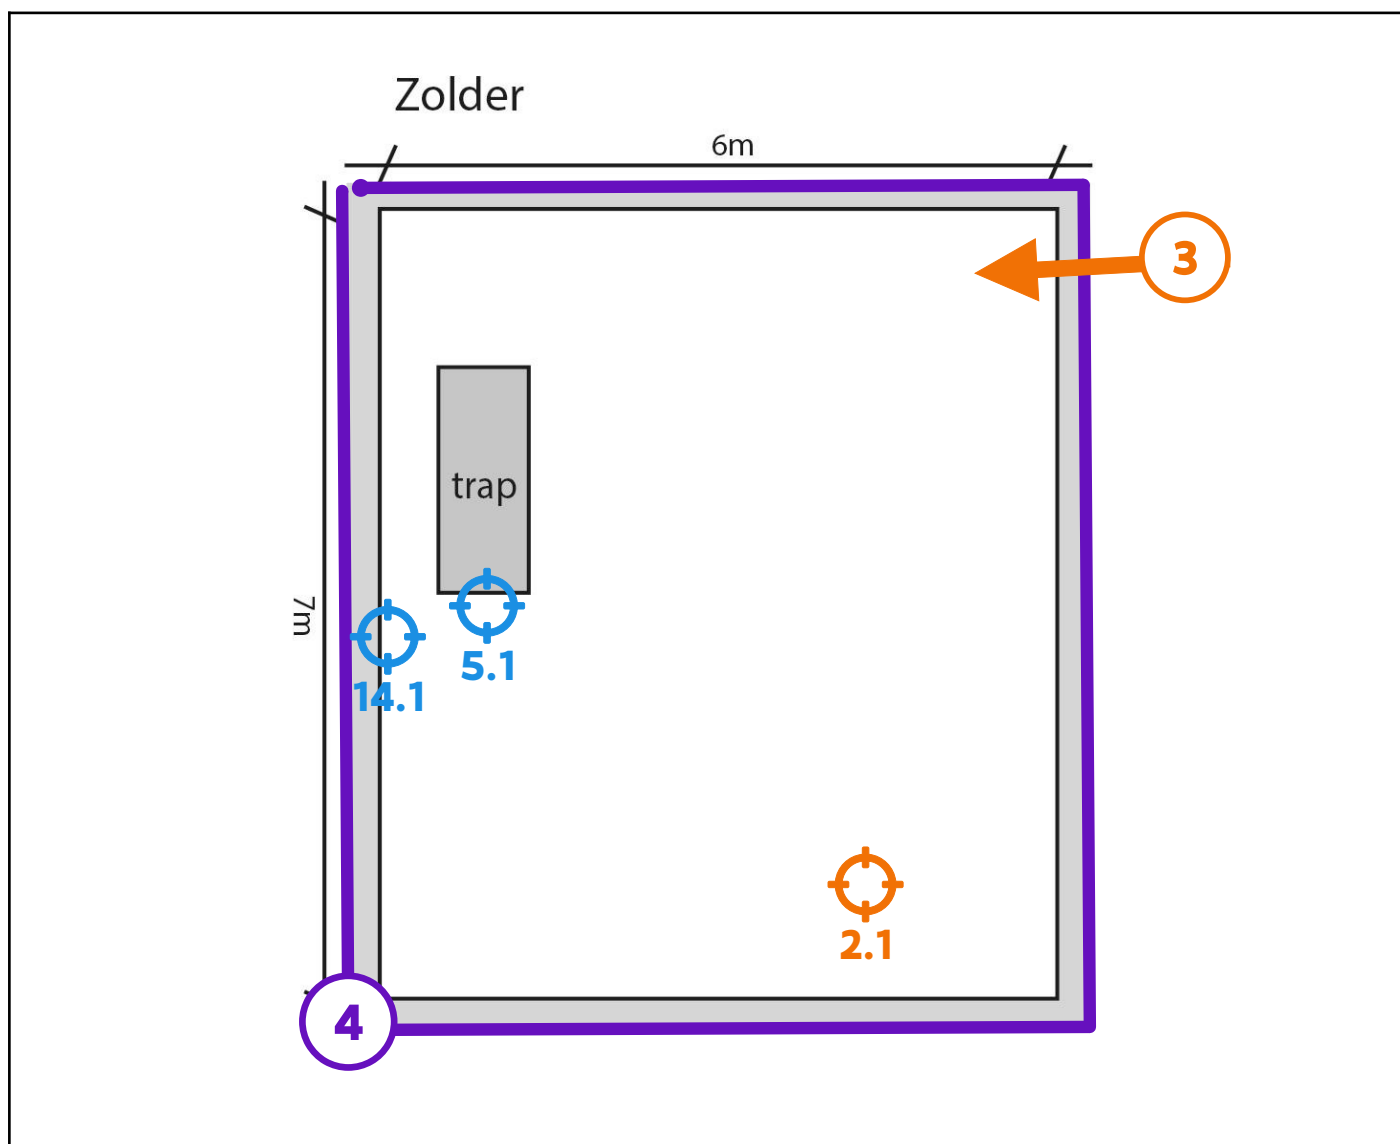
Plan 1.3: Heurnestraat_zolder

Beschrijving	Type	Actie
2. Dakleien	Asbestmateriaal	Verwijderen
2.1 Code: KUUB230111-1 Dakleien	Puntmonster	-
3. Asbestschouw	Asbestmateriaal	Verwijderen
4. Asbestdak	Advies	-
5. Vloerzeil zolder	Geen asbest	-
5.1 Code: KUUB230111-3 vinyl	Puntmonster	-

14. Muur zolder pleister	Geen asbest	-
14.1 Code: KUUB230111-2 Muur zolder	Mengmonster	-

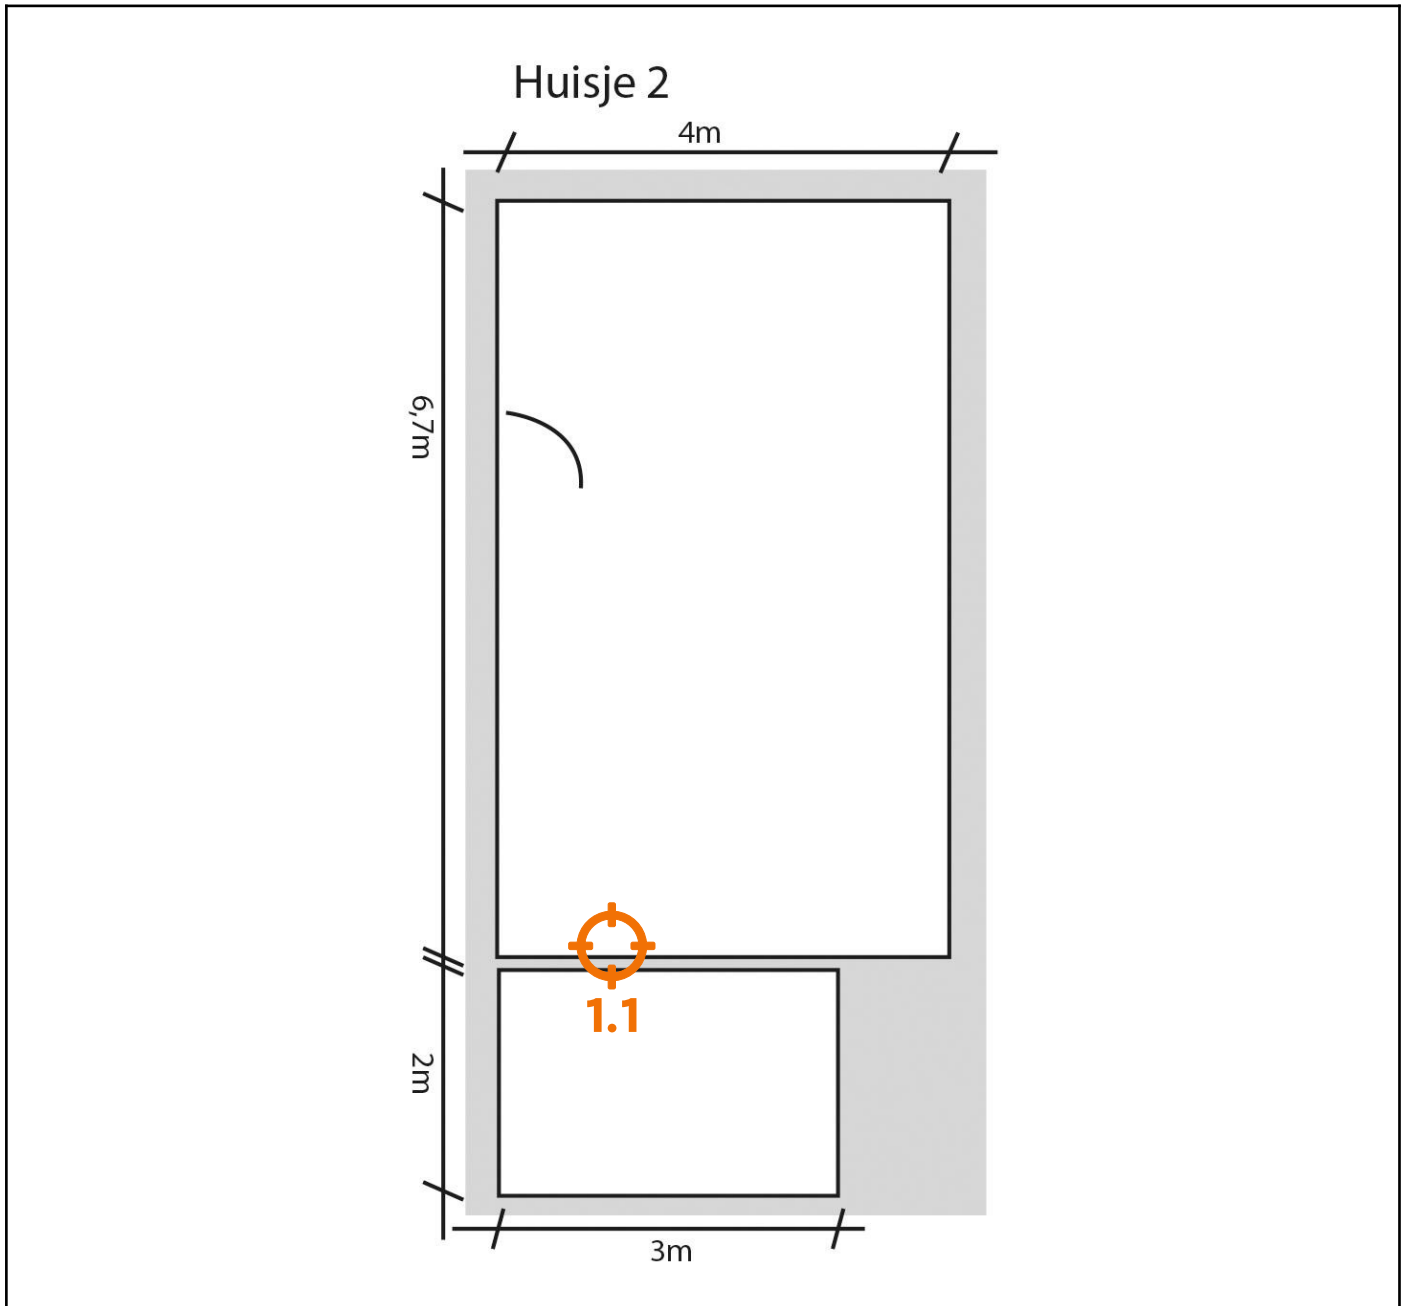
Plan 3.1: Heurnestraat_huisje 2

Beschrijving	Type	Actie
1. Huisje 2 in de tuin - muurafwerking	Asbestmateriaal	Verwijderen
1.1 Code: KUUB230111-11 Huisje 2 in tuin - muurplaten	Puntmonster	-

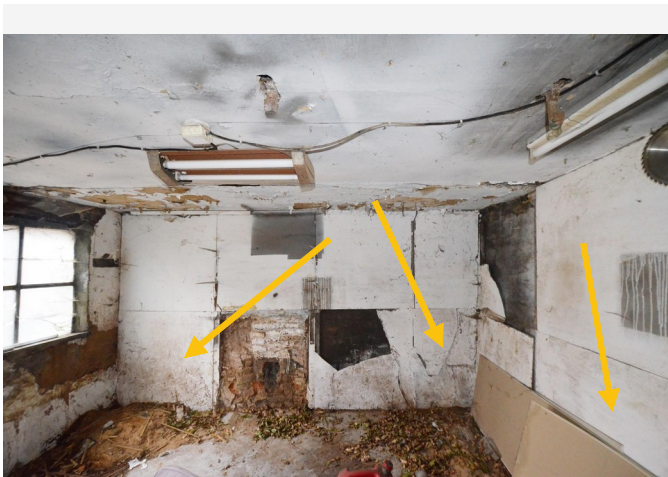
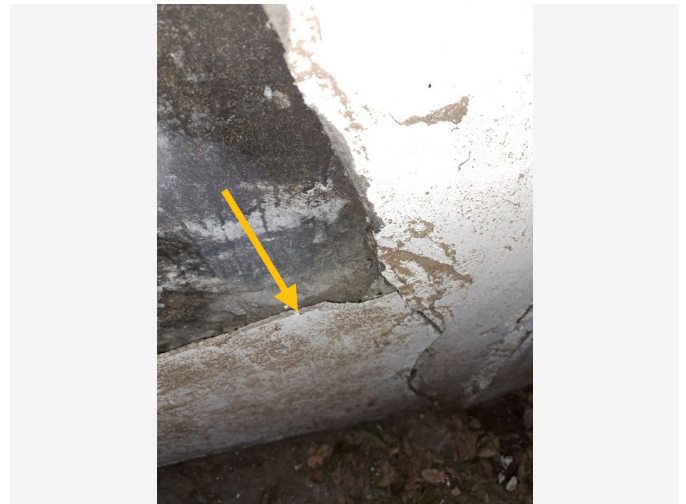
Het asbestmateriaal valt onder de mijlpaal van 2040.

Eindbeoordeling materiaalisico	Verhoogd materiaalisico en/of verhoogde kans op vezelvrijgave
Opmerking	De cementplaten zijn op enkele breuken na bevestigd aan de wanden. Het gaat hier om hechtgebonden materiaal in een bijhuisje dat momenteel niet gebruikt wordt en afgesloten kan worden tot verdere renovatie.

Gebondenheid	Categorie 1: hechtgebonden in oorsprong
Asbestsoort (vezeltype)	Alleen chrysotiel
Asbestconcentratie	Laag (< 50%)
Afschermingsgraad van het gehele materiaal	Geheel of deels (ook) vrij aan de binnenlucht
Toestand van het materiaal	Matig beschadigd, matig verweerd

#	Type	Referentie	Resultaat
1.1	Puntmonster	KUUB230111-11 Huisje 2 in tuin - muurplaten	Chrysotiel

Beschrijving	Huisje 2 in de tuin - muurafwerking
Omgeving	Binnen
Primaire drager	Binnenwand
Asbestmateriaal	Plaat, paneel, tablet - Type Menuiserite
Bindmiddel van asbestmateriaal	Cement
Gebondenheid op basis van bindmiddel	Hecht

Hoeveelheid (oppervlakte - dikte - aantal)	• 16,00 m ² - 0,50 cm - 1 stuk
Totaal volume	0,08 m ³
Eenvoudig bereikbaar	Ja
Bevestigingswijze	• Onbekend
Identificatiemethode	Vaststelling met monstername
Destructieve handeling voor identificatie	Nee

Verwijderen

- Scherm in afwachting van verwijdering het asbestmateriaal af van luchtstromingen en verstoring: bijvoorbeeld door het te verpakken, te fixeren, af te dekken, signalisatie - afbakening aan te brengen, ...
- Verwijder dit asbestmateriaal zo snel mogelijk. Volg de toestand goed op.

- Eenvoudige handelingen: enkel door erkend asbestverwijderaar
Eenvoudige handeling met bijkomende maatregelen is van toepassing. De bevestiging van de platen is niet goed zichtbaar. Verwijdering door een erkend asbestverwijderaar is van toepassing. Indien gekleefd is hermetische zone van toepassing.

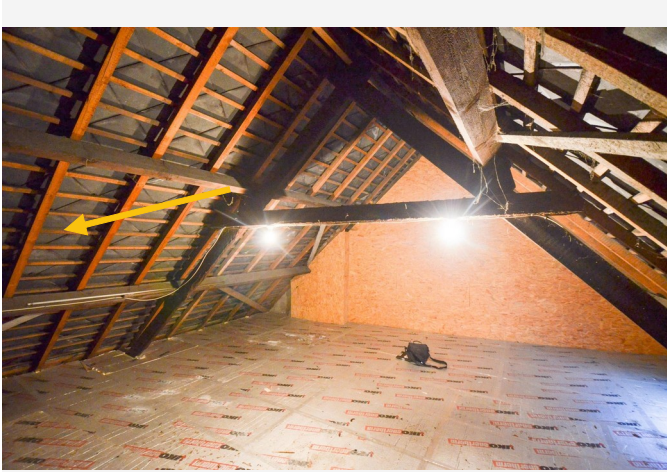
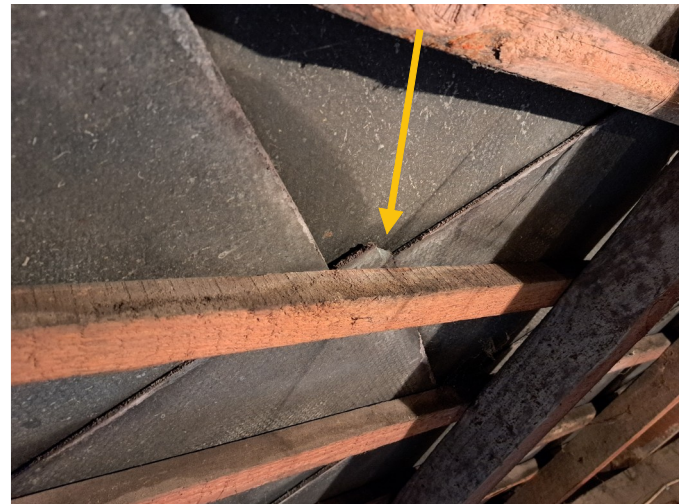
Het asbestmateriaal valt onder de mijlpaal van 2034.

Eindbeoordeling materiaalrisico	Verhoogd materiaalrisico en/of verhoogde kans op vezelvrijgave
---------------------------------	--

Gebondenheid	Categorie 1: hechtgebonden in oorsprong
Asbestsoort (vezeltype)	Alleen chrysotiel
Asbestconcentratie	Laag (< 50%)
Afschermingsgraad van het gehele materiaal	Geheel of deels (ook) vrij aan de binnenlucht
Toestand van het materiaal	Matig beschadigd, matig verweerd

#	Type	Referentie	Resultaat
2.1	Puntmonster	KUUB230111-1 Dakleien	Chrysotiel

Beschrijving	Dakleien
Omgeving	Grenst aan binnen- en buitenlucht
Primaire drager	Schuin dak
Asbestmateriaal	Dak- en gevelbekleding - Lei, shingle
Bindmiddel van asbestmateriaal	Cement
Gebondenheid op basis van bindmiddel	Hecht
Hoeveelheid (oppervlakte - aantal)	• 55,50 m ² - 1 stuk

Verwijderen

- Zorg voor een veilig beheer. Vermijd het beschadigen van het asbestmateriaal. Controleer de toestand jaarlijks op wijzigingen.
- Hemelwater dat afspoelt van asbestcement daken of gevels kan asbestdeeltjes bevatten. Gebruik het enkel voor gesloten circuits (bv. spoelen toiletten). Reinig na het vervangen van het dak of de gevel de dakgoten en regenwaterput of -ton om asbesthoudend sediment of slib te verwijderen

- Eenvoudige handelingen: mag via doe-het-zelf of door werknemer(s) met opleidingsattest eenvoudige handelingen
De asbestleien kunnen indien ze verwijderd worden zonder breuk met eenvoudige handeling verwijderd worden.

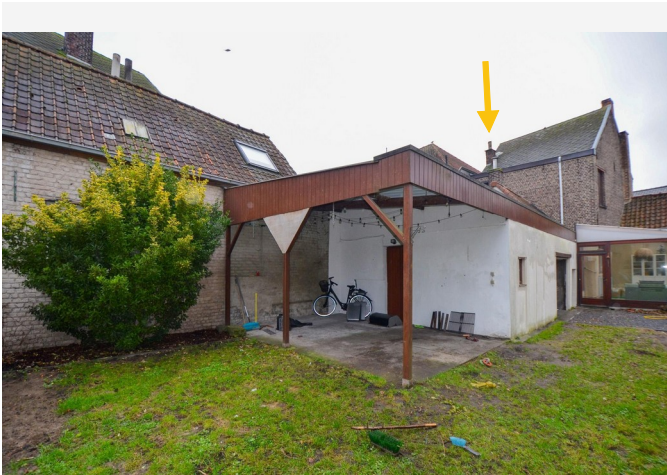
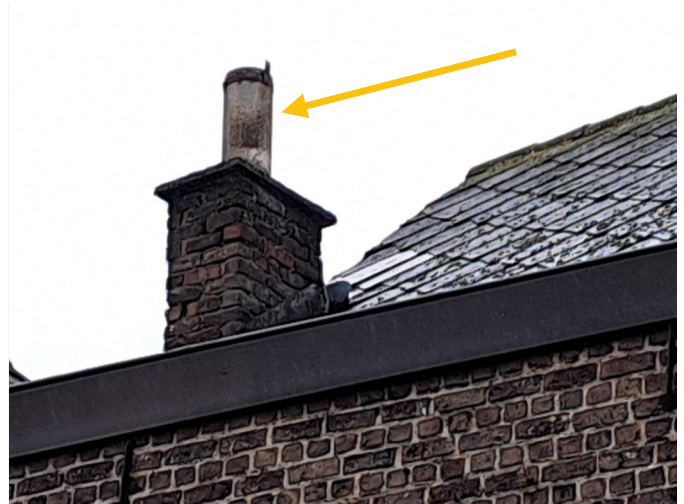
Het asbestmateriaal valt onder de mijlpaal van 2040.

Eindbeoordeling materiaalrisico	Verhoogd materiaalrisico en/of verhoogde kans op vezelvrijgave
---------------------------------	--

Gebondenheid	Categorie 1: hechtgebonden in oorsprong
Asbestsoort (vezeltype)	Alleen chrysotiel
Asbestconcentratie	Laag (< 50%)
Afschermingsgraad van het gehele materiaal	Geheel of deels vrij aan de buitenlucht
Toestand van het materiaal	Matig beschadigd, matig verweerd

Beschrijving	Asbestschouw
Omgeving	Binnen
Primaire drager	Schuin dak
Asbestmateriaal	Buis, koker, leiding, pijp, doorvoer
Bindmiddel van asbestmateriaal	Cement
Gebondenheid op basis van bindmiddel	Hecht
Hoeveelheid (lengte - omtrek - dikte - aantal)	• 2,00 m - 40,00 cm - 0,40 cm - 1 stuk
Totaal volume	0,003 m ³
Eenvoudig bereikbaar	Ja
Bevestigingswijze	• Geklemd

Identificatiemethode	Vaststelling zonder monstername
Destructieve handeling voor identificatie	Nee
Opmerking	Via visuele waarneming is vanaf de achterkant van de tuin een asbestcementpijp zichtbaar uit de schouw. De gehele lengte van de pijp en inhoeverre deze doorloopt is niet waarneembaar.

Verwijderen

- Zorg voor een veilig beheer. Vermijd het beschadigen van het asbestmateriaal. Controleer de toestand jaarlijks op wijzigingen.
- Zorg voor een veilig beheer en verwijder dit asbestmateriaal wanneer het bij werken eenvoudig bereikbaar wordt. Controleer de toestand jaarlijks op wijzigingen.

- Eenvoudige handelingen: mag via doe-het-zelf of door werknemer(s) met opleidingsattest eenvoudige handelingen
Indien de asbestcementpijp zonder breuk in zijn geheel kan verwijderd worden is verwijdering met eenvoudige handeling mogelijk.

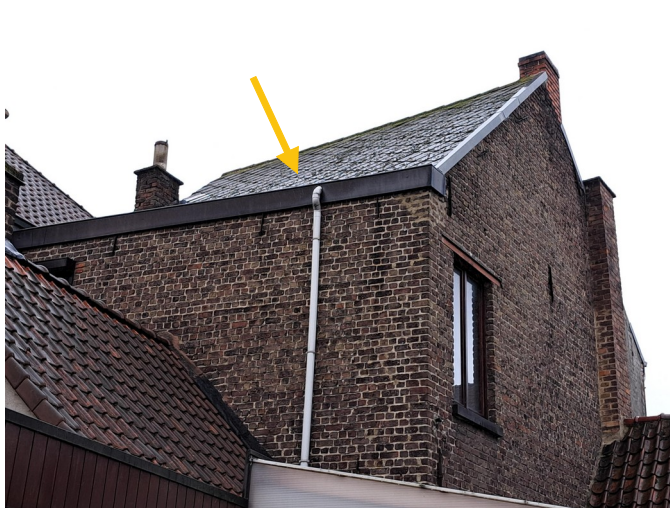
Sinds 27 april 2019 is het verboden om zonnepanelen, een overzetdak of andere constructies (zoals reclamepanelen) te plaatsen op asbestcementen dak- of gevelbekleding.

- constructies plaatsen op of over een asbestcementen dak of -gevel;
- een asbestdak of -gevel reinigen of ontmossen, ongeacht de gebruikte techniek.

Identificatiemethode	Bewijsdocument
Primaire drager	Schuin dak
(Asbest)materiaal	Dak- en gevelbekleding - Lei, shingle
Bindmiddel	Cement

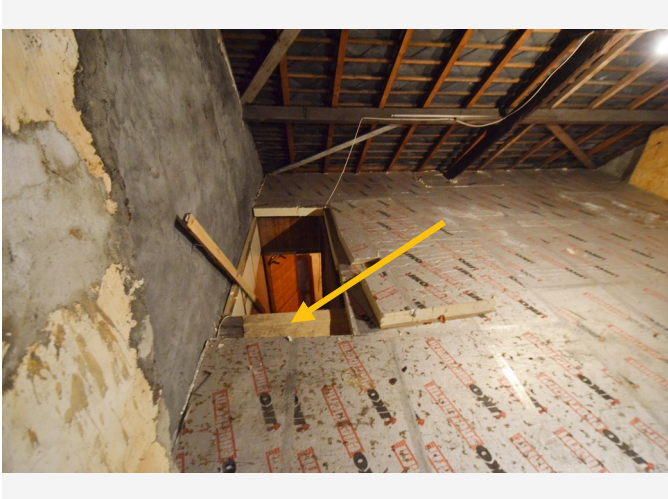
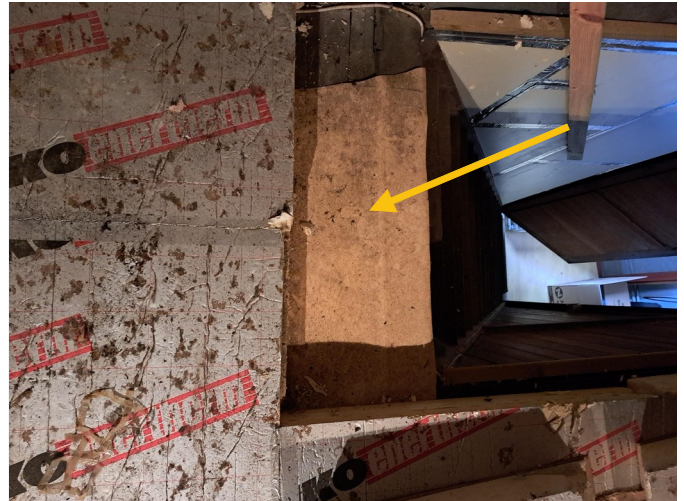
Fiche 5: Vloerzeil zolder

Geen asbest

#	Type	Referentie	Resultaat
5.1	Puntmonster	KUUB230111-3 vinyl	Geen asbest

Gebondenheid op basis van bindmiddel	Hecht
Hoeveelheid (oppervlakte - aantal)	• 1,00 m ² - 1 stuk
Totale oppervlakte	1,00 m ²
Identificatiemethode	Vaststelling met monstername
Destructieve handeling voor identificatie	Nee
Opmerking	Het vloerzeil dat zichtbaar is op de overloop van de zolder loopt mogelijk door over de houten planken. Het vloerzeil is niet asbesthoudend.

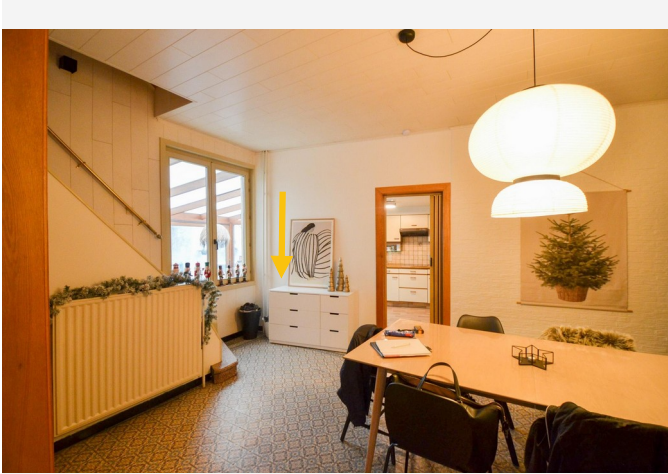
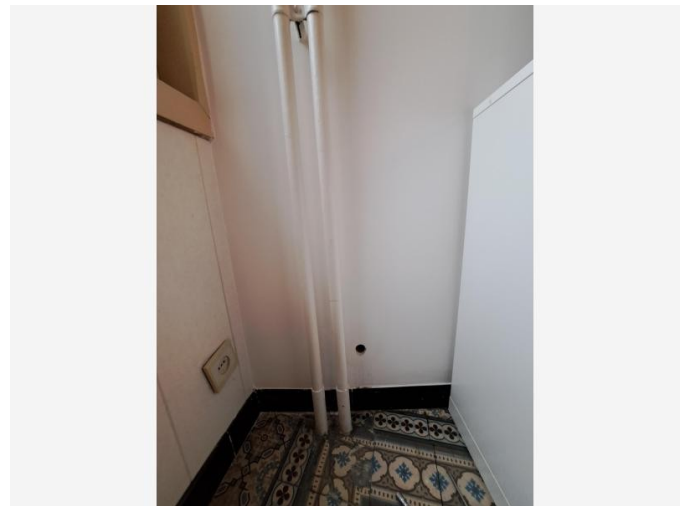
Fiche 6: Muur gelijkvloers leefruimte

Geen asbest

#	Type	Referentie	Resultaat
6.1	Mengmonster	KUUB230111-2 Muur leefruimte pleister	Geen asbest

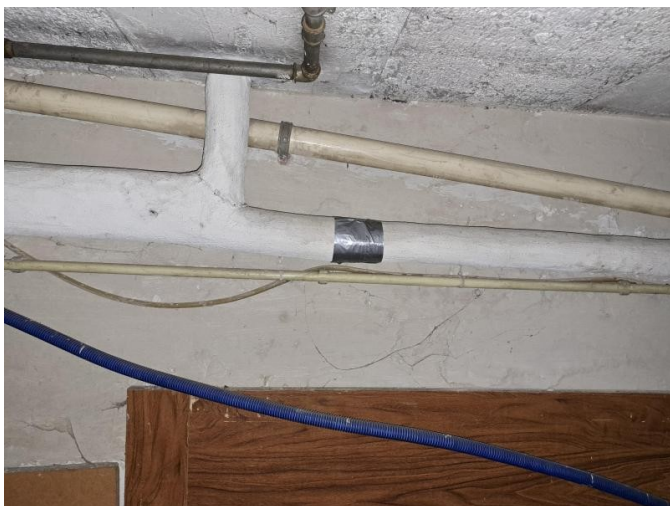
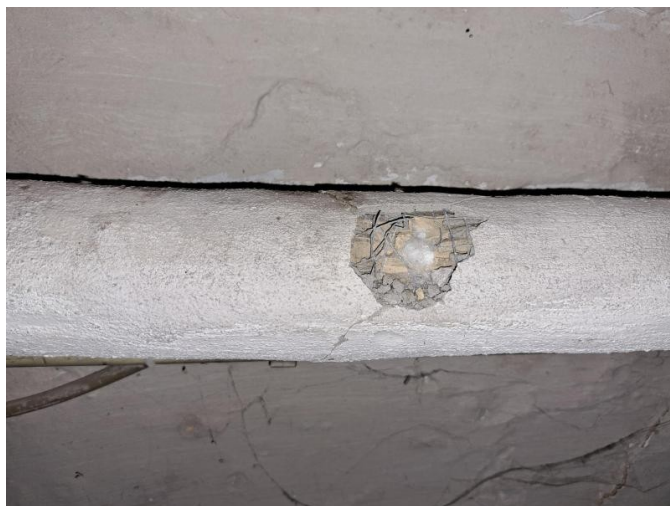
Fiche 7: Kelder2 achterbouw buisisolatie

Geen asbest

#	Type	Referentie	Resultaat
7.1	Mengmonster	KUUB230111-7 Kelder 2 buisisolatie	Geen asbest

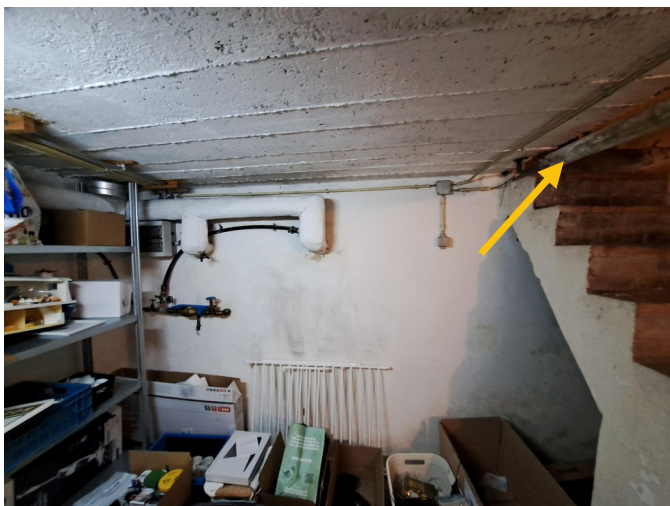
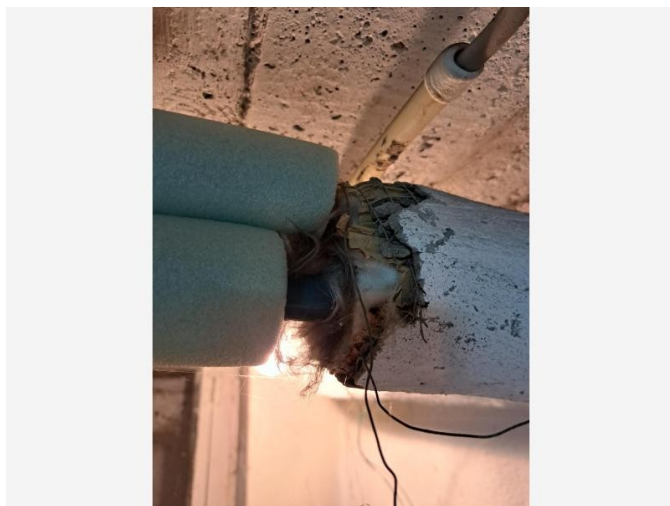
Fiche 8: Buisisolatie Kelder woning rechte stukken

Geen asbest

#	Type	Referentie	Resultaat
8.1	Mengmonster	KUUB230111-4 Kelder woning rechte stukken	Geen asbest

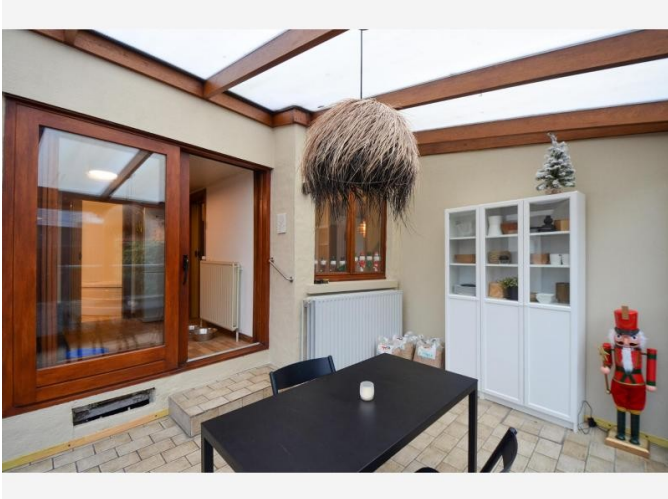
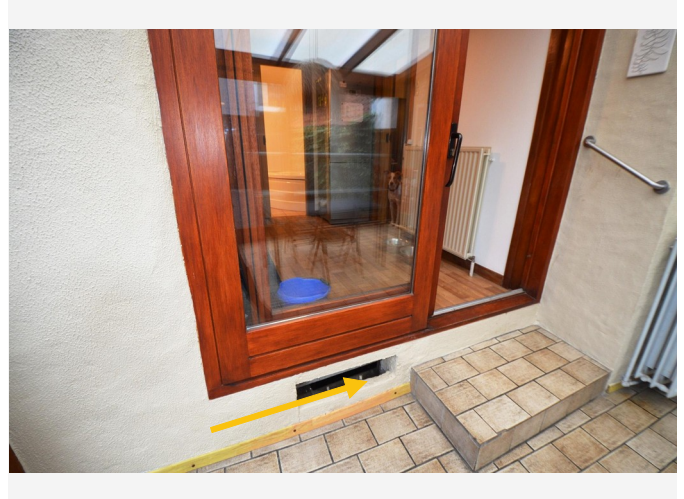
Fiche 9: Crepi woning gevel

Geen asbest

#	Type	Referentie	Resultaat
9.1	Puntmonster	KUUB230111-6 Crepi woning gevel	Geen asbest

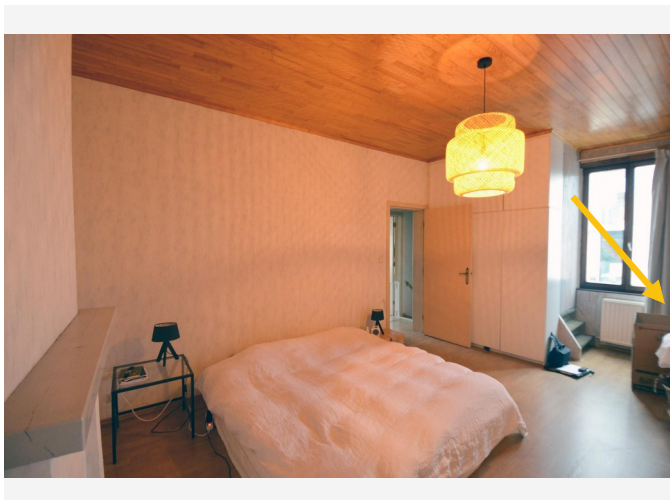
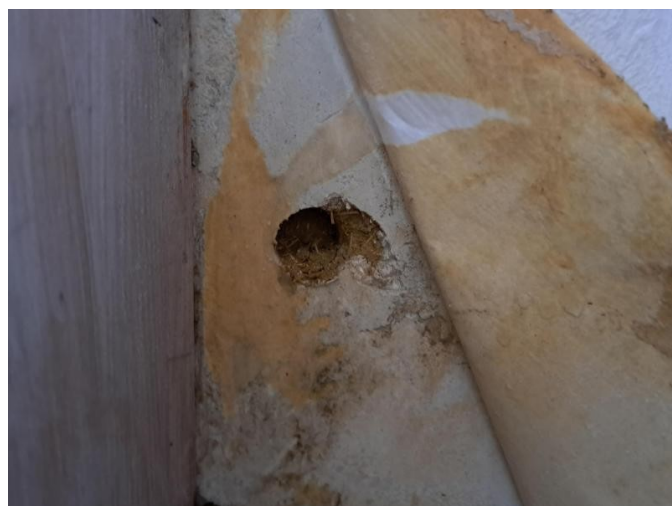
Fiche 10: Muur 1e verdieping kamer

Geen asbest

#	Type	Referentie	Resultaat
10.1	Mengmonster	KUUB230111-2 Muur 1e verd. kamer pleister	Geen asbest

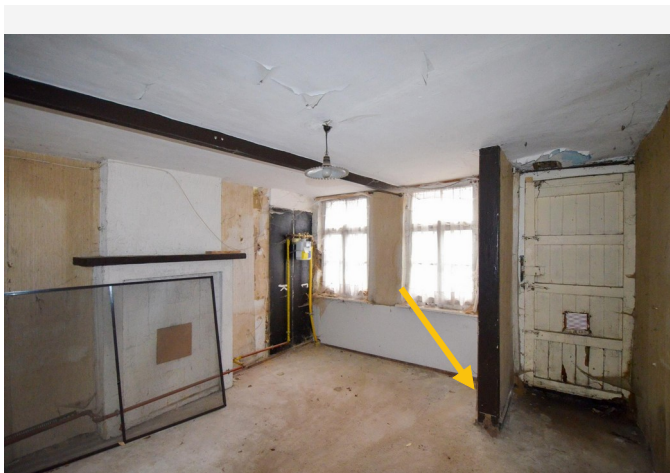
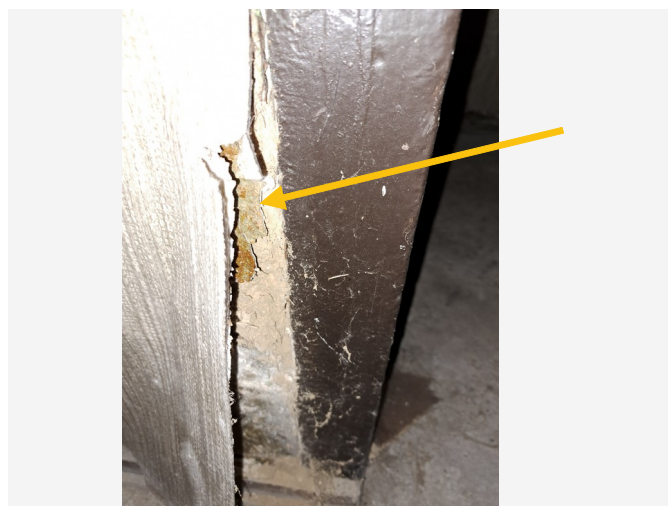
Fiche 11: Oud Huisje straatkant

Geen asbest

#	Type	Referentie	Resultaat
11.1	Mengmonster	KUUB230111-9 Oud huisje muur	Geen asbest

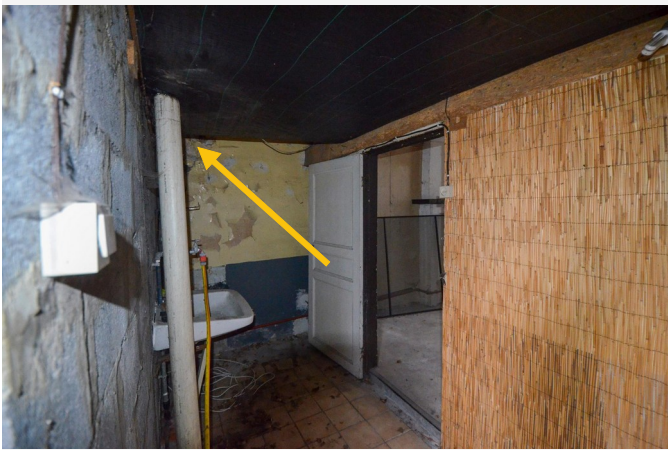
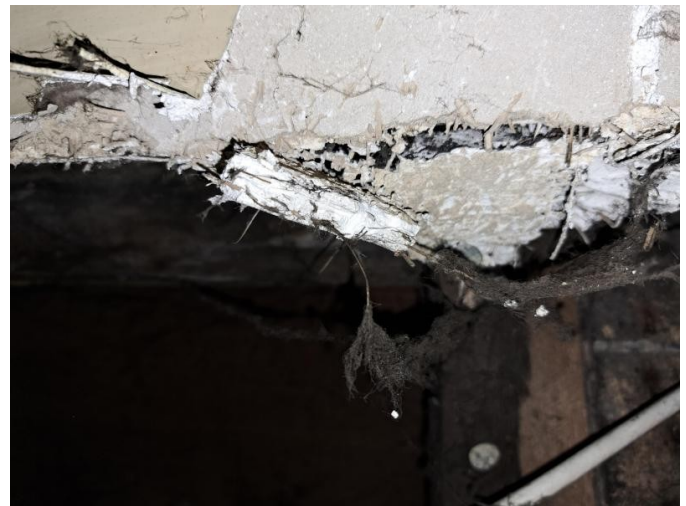
Fiche 12: Oud huisje plafond

Geen asbest

#	Type	Referentie	Resultaat
12.1	Mengmonster	KUUB230111-10 Oud huisje plafond	Geen asbest

Gebondenheid op basis van bindmiddel	Niet-hechtgebonden
Hoeveelheid (oppervlakte - dikte - aantal)	• 2,00 m ² - 1,00 cm - 1 stuk
Totaal volume	0,02 m ³
Identificatiemethode	Vaststelling met monstername
Destructieve handeling voor identificatie	Nee
Opmerking	Staalafname van restanten van het oud pleisterwerk van het plafond.

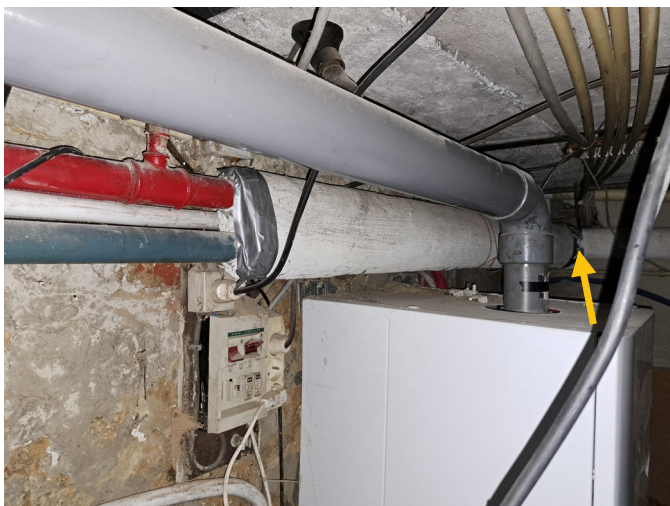
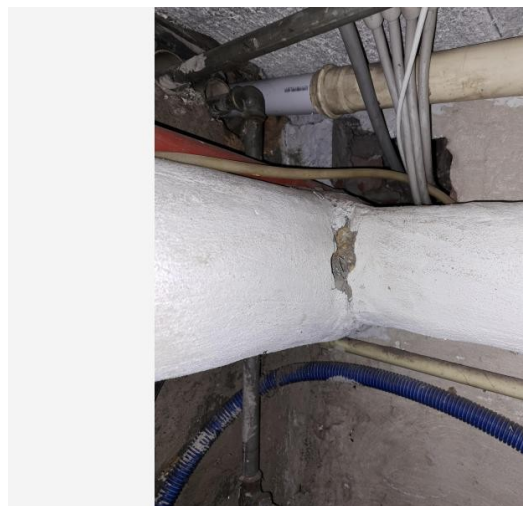
Geen asbest

#	Type	Referentie	Resultaat
13.1	Mengmonster	KUUB230111-8 Kelder 2 buisisolatie 2	Geen asbest

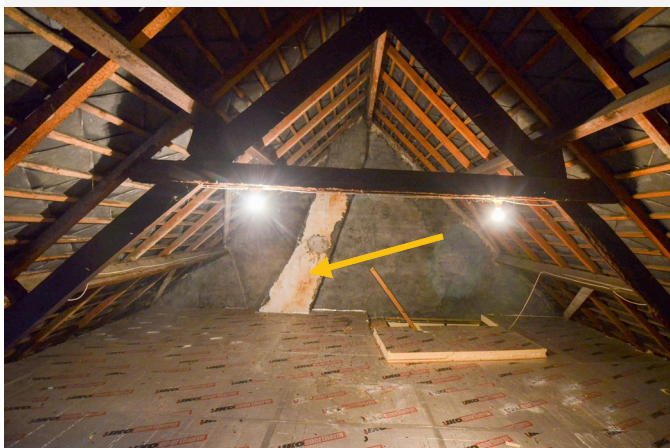
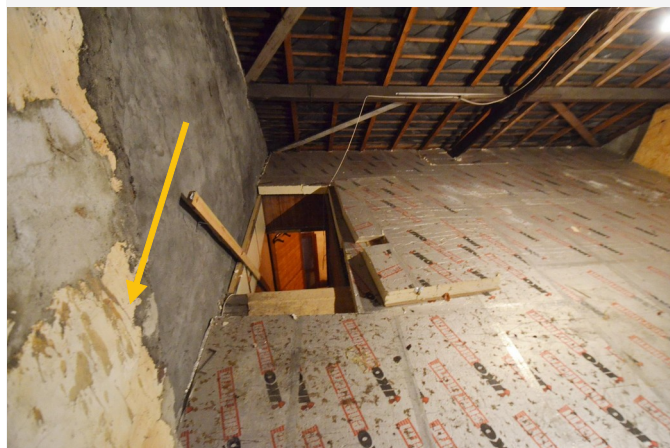
Fiche 14: Muur zolder pleister

Geen asbest

#	Type	Referentie	Resultaat
14.1	Mengmonster	KUUB230111-2 Muur zolder	Geen asbest

Gebondenheid op basis van bindmiddel	Niet-hechtgebonden
Hoeveelheid (oppervlakte - dikte - aantal)	• 3,00 m ² - 0,50 cm - 1 stuk
Totaal volume	0,015 m ³
Identificatiemethode	Vaststelling met monstername
Destructieve handeling voor identificatie	Nee
Opmerking	Oud pleisterwerk op de schouw.

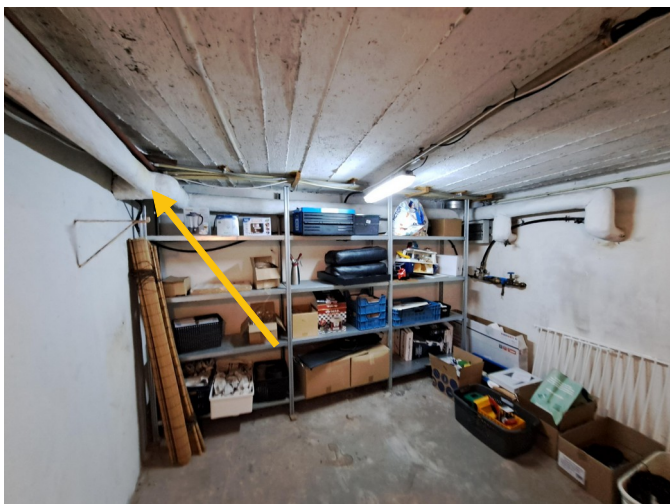
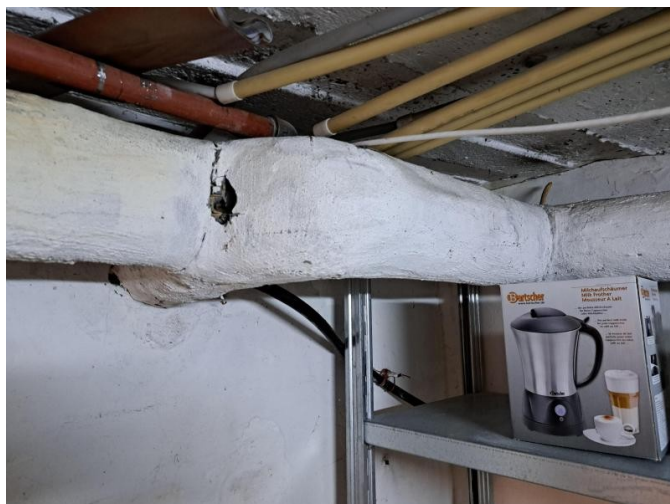
Geen asbest

#	Type	Referentie	Resultaat
15.1	Mengmonster	KUUB230111-5 Kelderisolatie woning bocht	Geen asbest
