Asbestinventarisatetest

Smissestraat 89, 9700 Oudenaarde

Attestnummer : 20230605-000410.000

Uitgegeven op : 05.06.2023

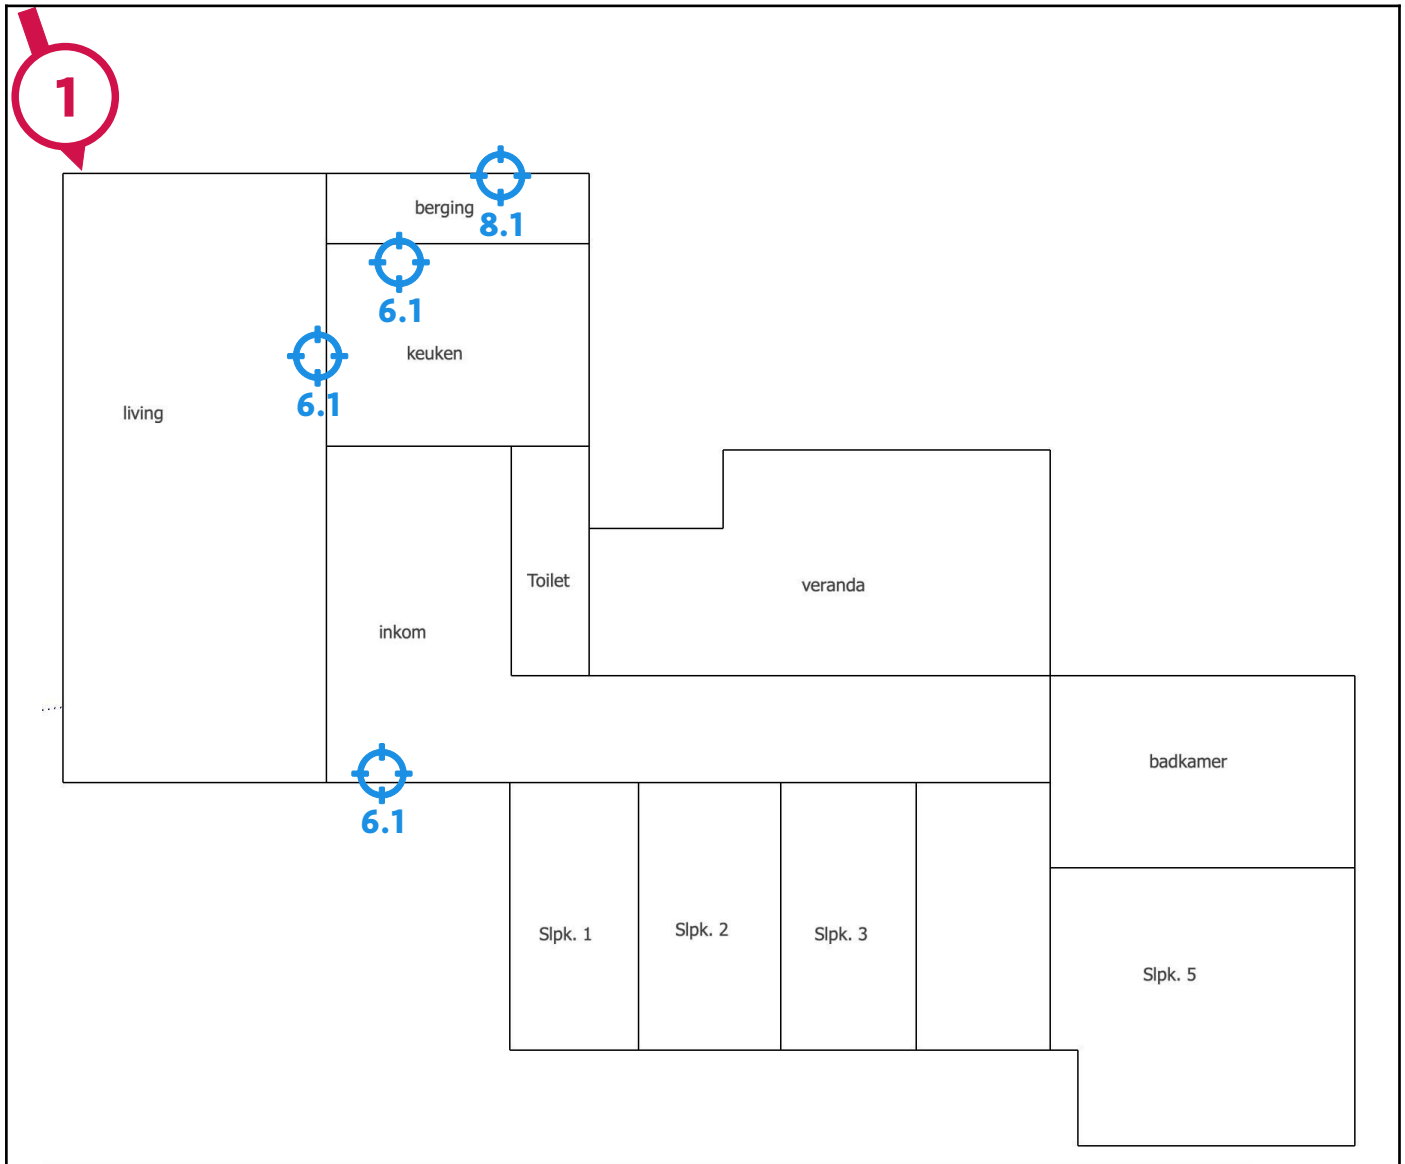
Plan 1.1: grondplan

Beschrijving	Type	Actie
1. Asbestcement golfplaten	Asbestmateriaal	Dringend verwijderen
6. Pleisterwerk muren	Geen asbest	-
6.1 Code: Staal 1 Pleisterwerk muren	Mengmonster	-
8. Mastiek aluminium ramen	Geen asbest	-
8.1 Code: Staal 2 Mastiek ramen	Mengmonster	-

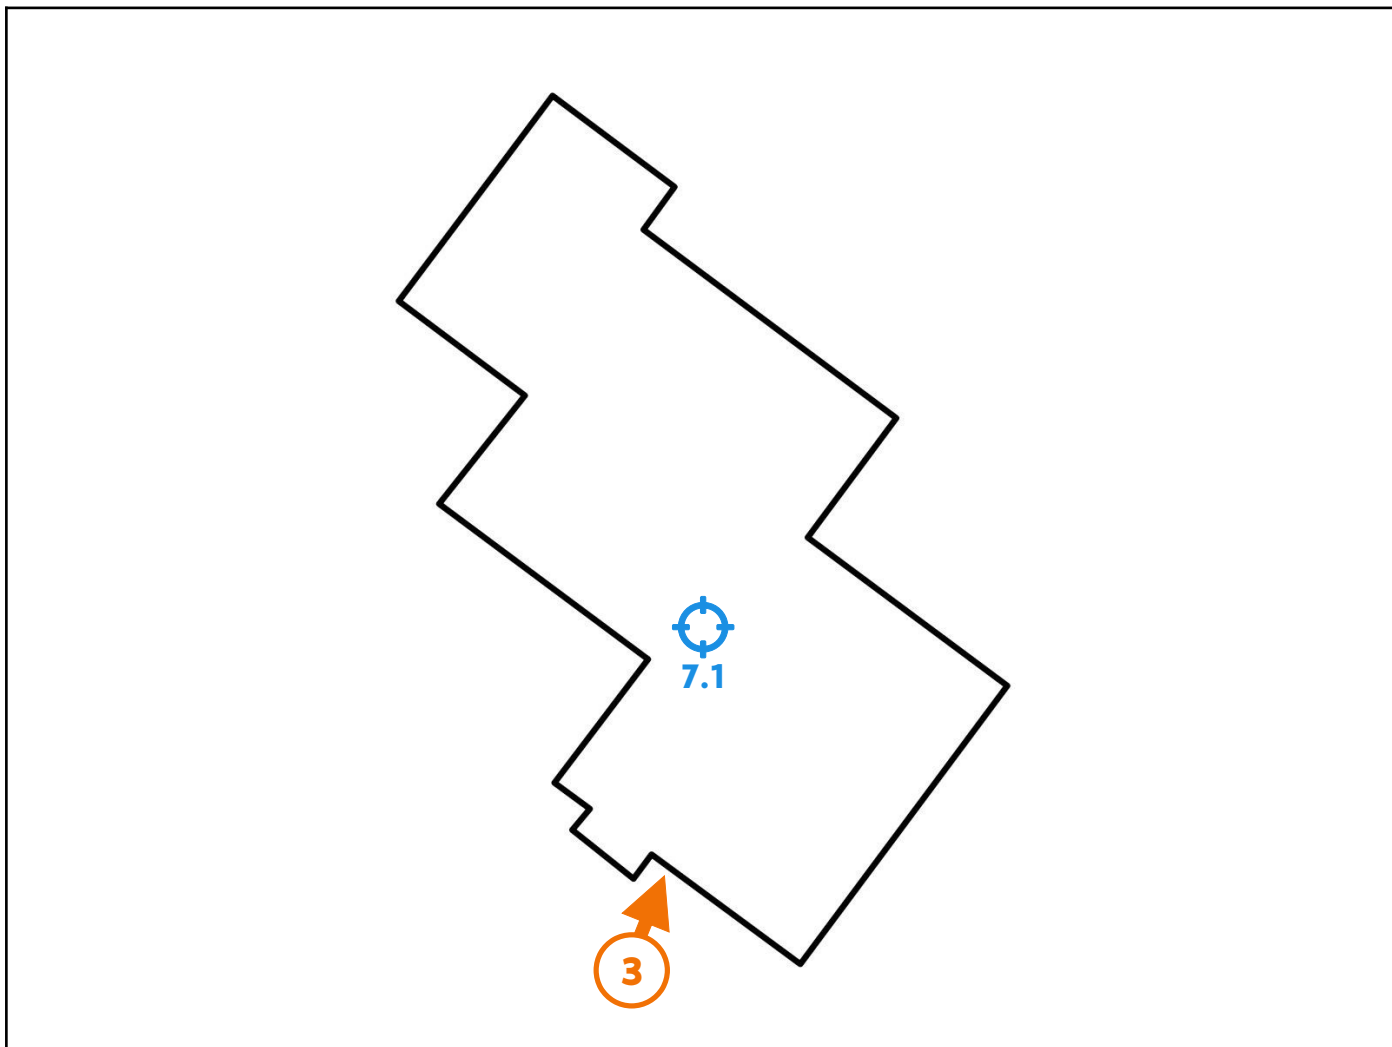
Plan 1.2: dak

Beschrijving	Type	Actie
3. Asbestcement schouw	Asbestmateriaal	Verwijderen
7. Dakbedekking platte daken	Geen asbest	-
7.1 Code: Staal 3 dakbedekking platte daken	Mengmonster	-

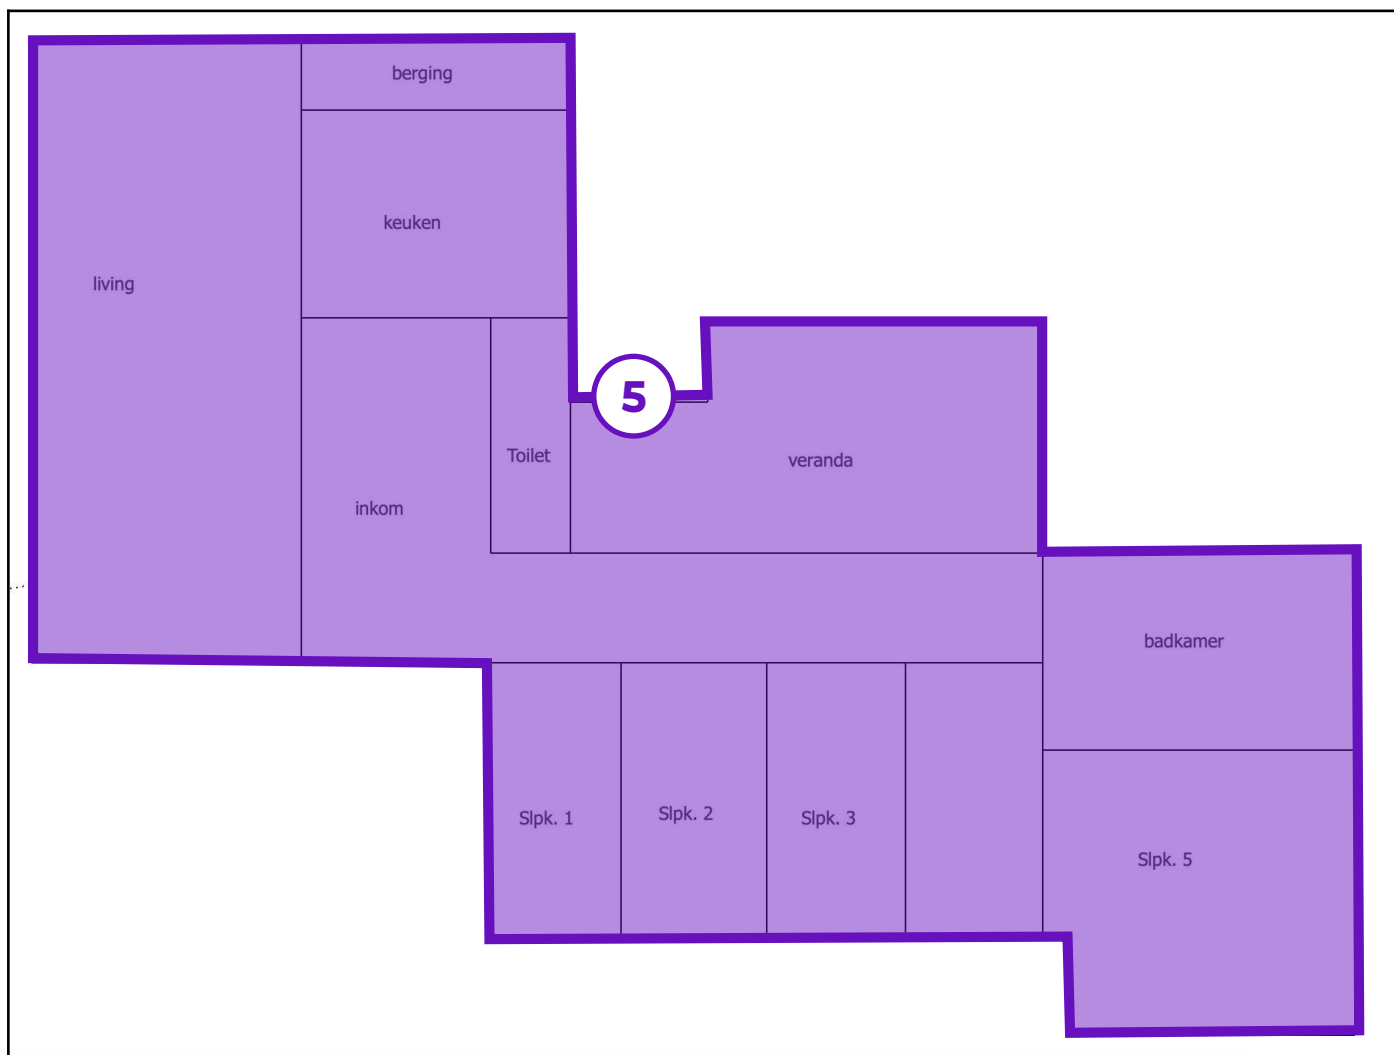
Plan 1.3: grondplan

Beschrijving	Type	Actie
5. Plafond afgewerkt met hout	Advies	-

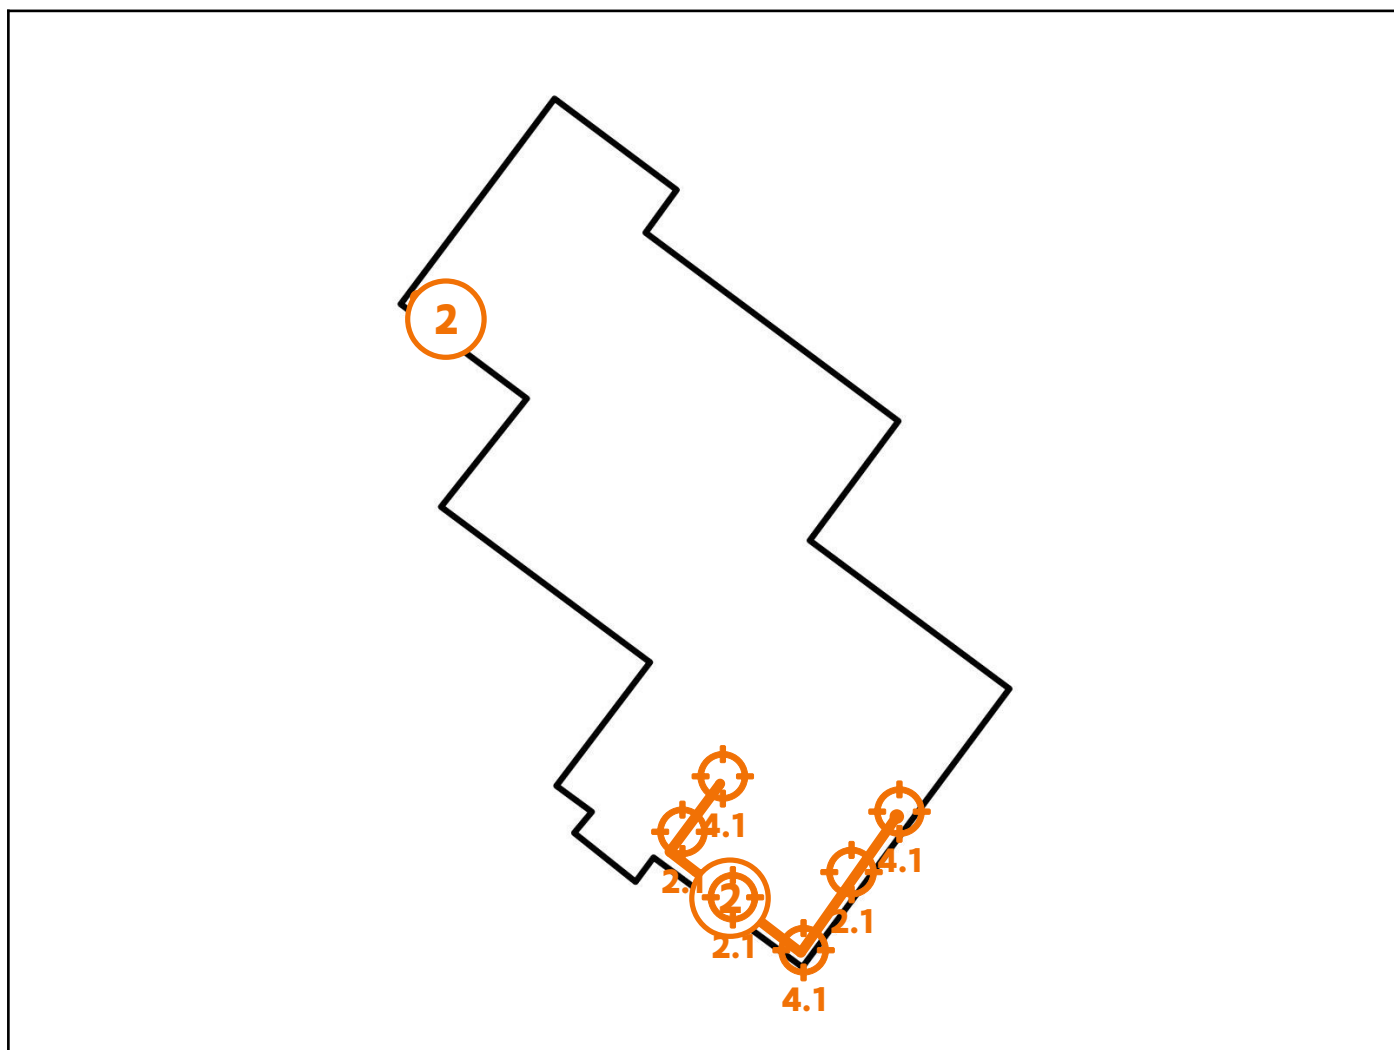
Plan 1.4: kelder

Beschrijving	Type	Actie
2. Leidingisolatie kelder	Asbestmateriaal	Verwijderen
2.1 Code: Staal 4 Leidingisolatie rechte stukken	Mengmonster	-
4. Leidingisolatie kelder bochten	Asbestmateriaal	Verwijderen
4.1 Code: Staal 5 Leidingisolatie bochten	Mengmonster	-

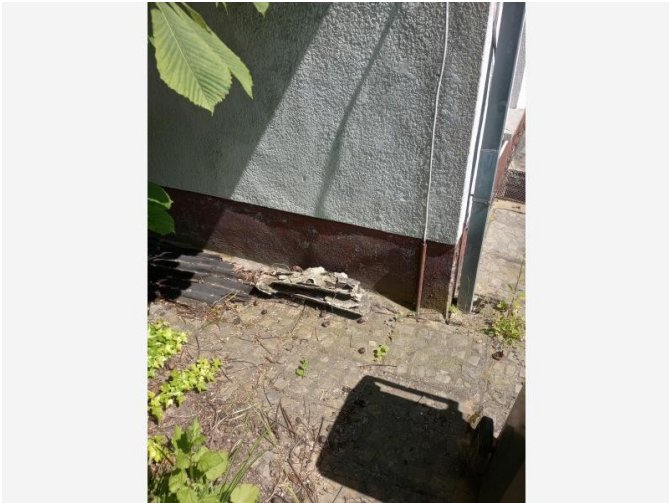
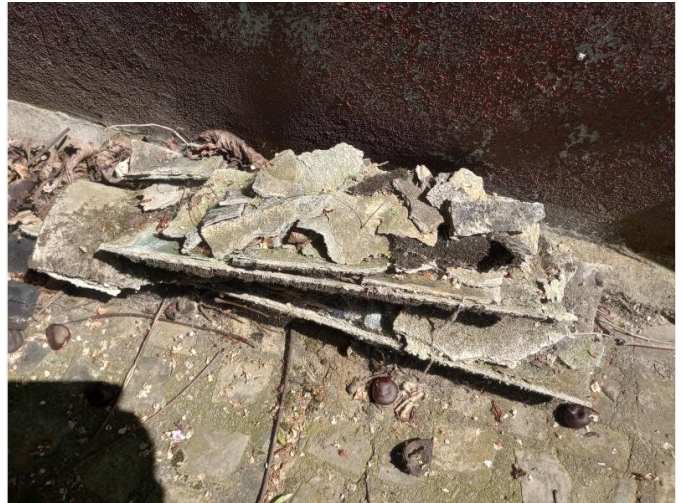
Fiche 1: Asbestcement golfplaten

Asbestmateriaal - afvalstof

Conclusie

Dringend verwijderen

Beschrijving	Asbestcement golfplaten
Type afvalstof	Betreft stock-voorraad of gedemonteerde asbestmaterialen
Aanwezige resten	losse stukken golfplaat
Omgeving	Buiten
Primaire drager	Bodem
Asbestmaterialen	<ul style="list-style-type: none">Dak- en gevelbekleding - Golfplaat
Bindmiddel van asbestmateriaal	Cement
Gebondenheid op basis van bindmiddel	Hecht
Hoeveelheid (gewicht - aantal)	<ul style="list-style-type: none">5,00 kg - 1 stuk
Totaal gewicht	5,00 kg
Eenvoudig bereikbaar	Ja
Identificatiemethode	Vaststelling zonder monsternamen

- Verwijder het asbestafval.

- Eenvoudige handelingen: mag via doe-het-zelf of door werknemer(s) met opleidingsattest eenvoudige handelingen
Hechtgebonden toepassing

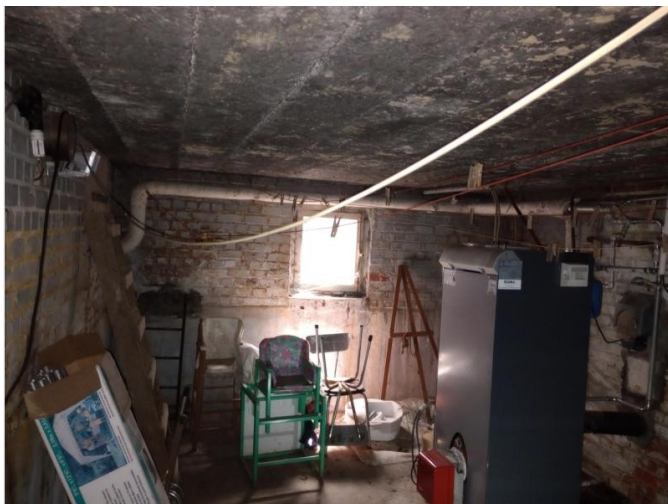
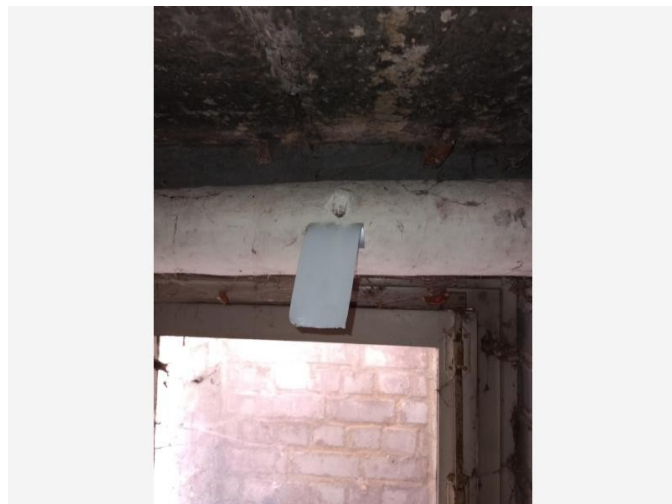
Het asbestmateriaal valt onder de mijlpaal van 2034.

Verwijderen

Eindbeoordeling materiaalrisico	Verhoogd materiaalrisico en/of verhoogde kans op vezelvrijgave
---------------------------------	--

Gebondenheid	Categorie 2: niet-hechtgebonden met matrix
Asbestsoort (vezeltype)	Amfibool aanwezig, uitgezonderd crocidoliet
Asbestconcentratie	Laag (< 50%)
Afschermingsgraad van het gehele materiaal	Geheel of deels (ook) vrij aan de binnenlucht
Toestand van het materiaal	Licht beschadigd, licht verweerd. Intact materiaal type Pical – asbestboard of categorie III 'gebondenheid'

#	Type	Referentie	Resultaat
2.1	Mengmonster	Staal 4 Leidingisolatie rechte stukken	Amosiet

Beschrijving	Leidingisolatie kelder
Omgeving	Binnen
Primaire drager	HVAC infrastructuur en uitrusting
Asbestmateriaal	In-situ afwerkingslagen - Thermische isolatie
Bindmiddel van asbestmateriaal	Gips - kalk
Gebondenheid op basis van bindmiddel	Niet-hechtgebonden
Hoeveelheid (lengte - omtrek - dikte - aantal)	<ul style="list-style-type: none">13,00 m - 50,00 cm - 5,00 cm - 1 stuk

- Verwijder dit asbestmateriaal zo snel mogelijk. Volg de toestand goed op.

- Hermetische zone (erkend asbestverwijderaar)
Losgebonden toepassing

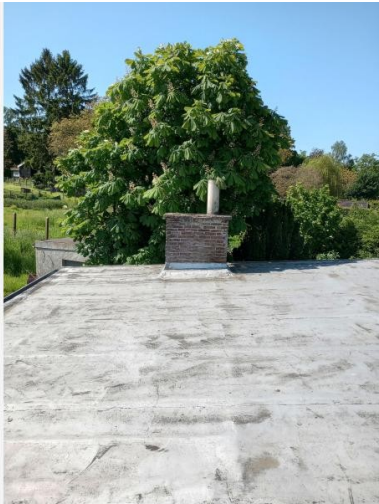
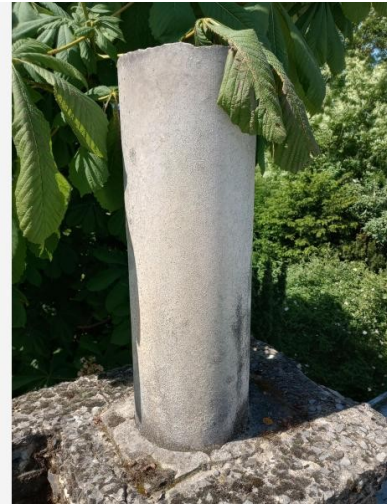
Het asbestmateriaal valt onder de mijlpaal van 2040.

Verwijderen

Eindbeoordeling materiaalrisico	Verhoogd materiaalrisico en/of verhoogde kans op vezelvrijgave
---------------------------------	--

Gebondenheid	Categorie 1: hechtgebonden in oorsprong
Asbestsoort (vezeltype)	Crocidoliet aanwezig
Asbestconcentratie	Laag (< 50%)
Afschermingsgraad van het gehele materiaal	Geheel of deels vrij aan de buitenlucht
Toestand van het materiaal	Matig beschadigd, matig verweerd

Beschrijving	Asbestcement schouw
Omgeving	Binnen
Primaire drager	HVAC infrastructuur en uitrusting
Asbestmateriaal	Rookgaskanaal
Bindmiddel van asbestmateriaal	Cement
Gebondenheid op basis van bindmiddel	Hecht
Hoeveelheid (lengte - omtrek - dikte - aantal)	<ul style="list-style-type: none">1,00 m - 50,00 cm - 0,50 cm - 1 stuk
Totaal volume	0,003 m ³
Eenvoudig bereikbaar	Ja
Bevestigingswijze	<ul style="list-style-type: none">Verlijmd, ingegoten, versmeerd
Identificatiemethode	Vaststelling zonder monsternamen

- Zorg voor een veilig beheer. Vermijd het beschadigen van het asbestmateriaal. Controleer de toestand jaarlijks op wijzigingen.

- Eenvoudige handelingen: enkel door erkend asbestverwijderaar
Asbestschouw zit ingegoten in cement, kan moeilijk verwijderd worden zonder deze te breken.

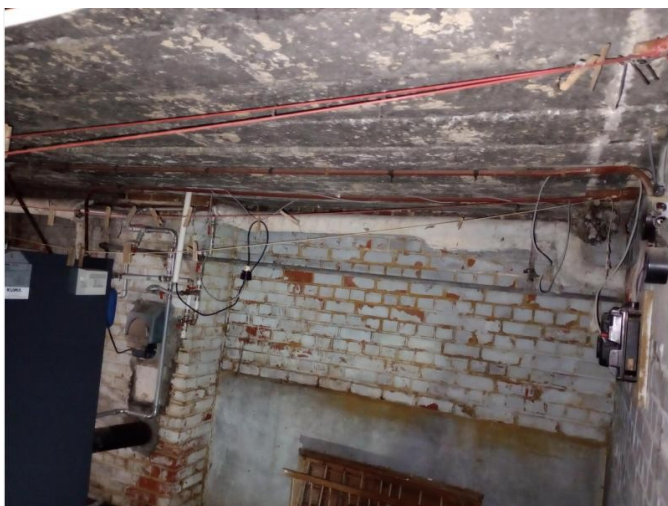
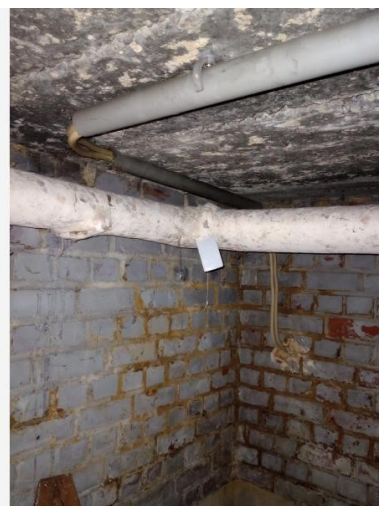
Het asbestmateriaal valt onder de mijlpaal van 2034.

Verwijderen

Eindbeoordeling materiaalrisico	Verhoogd materiaalrisico en/of verhoogde kans op vezelvrijgave
---------------------------------	--

Gebondenheid	Categorie 2: niet-hechtgebonden met matrix
Asbestsoort (vezeltype)	Amfibool aanwezig, uitgezonderd crocidoliet
Asbestconcentratie	Laag (< 50%)
Afschermingsgraad van het gehele materiaal	Geheel of deels (ook) vrij aan de binnenlucht
Toestand van het materiaal	Licht beschadigd, licht verweerd. Intact materiaal type Pical – asbestboard of categorie III 'gebondenheid'

#	Type	Referentie	Resultaat
4.1	Mengmonster	Staal 5 Leidingisolatie bochten	Amosiet

Beschrijving	Leidingisolatie kelder bochten
Omgeving	Binnen
Primaire drager	HVAC infrastructuur en uitrusting
Asbestmateriaal	In-situ afwerkingslagen - Thermische isolatie
Bindmiddel van asbestmateriaal	Gips - kalk
Gebondenheid op basis van bindmiddel	Niet-hechtgebonden
Hoeveelheid (lengte - omtrek - dikte - aantal)	<ul style="list-style-type: none">13,00 m - 50,00 cm - 5,00 cm - 1 stuk

- Verwijder dit asbestmateriaal zo snel mogelijk. Volg de toestand goed op.

- Hermetische zone (erkend asbestverwijderaar) losgebonden toepassing

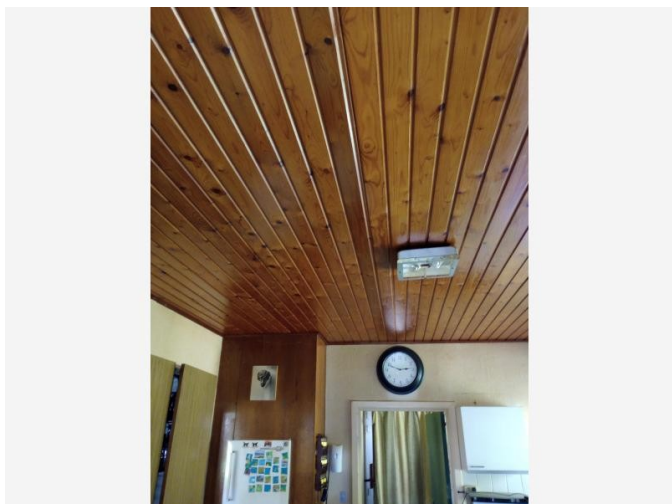
Vrije foto

Het plafond in de volledige woning is afgewerkt met hout. Geen staalname mogelijk van het pleisterwerk van het plafond.

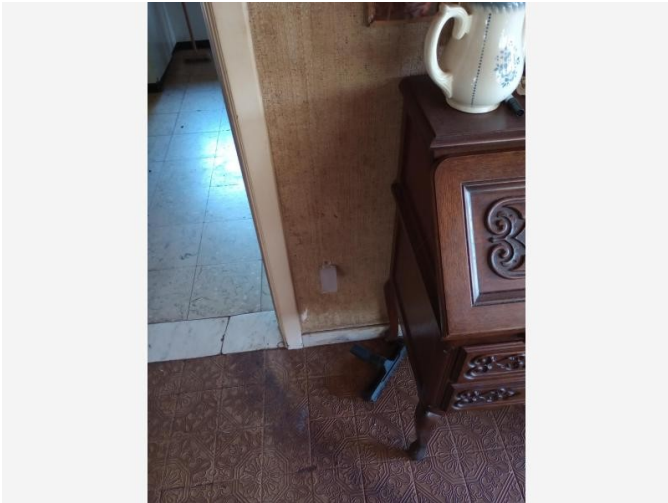
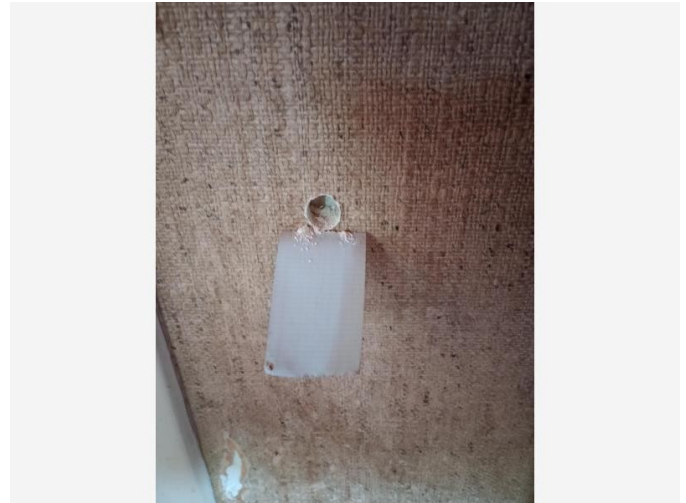
Fiche 6: Pleisterwerk muren

Geen asbest

#	Type	Referentie	Resultaat
6.1	Mengmonster	Staal 1 Pleisterwerk muren	Geen asbest

Beschrijving	Pleisterwerk muren
Omgeving	Binnen
Primaire drager	Binnenwand
Bindmiddel van materiaal	Gips - kalk

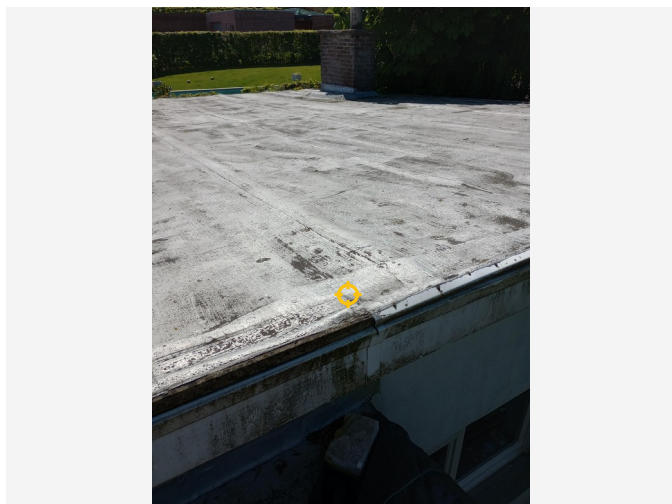
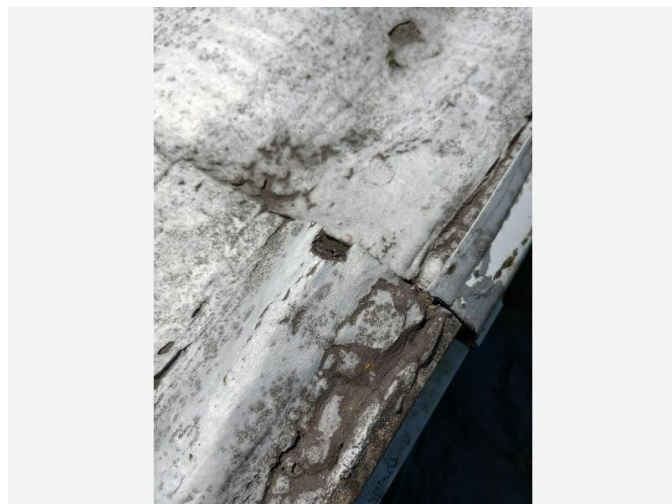
Geen asbest

#	Type	Referentie	Resultaat
7.1	Mengmonster	Staal 3 dakbedekking platte daken	Geen asbest

Beschrijving	Dakbedekking platte daken
Omgeving	Buiten
Primaire drager	Plat dak
Bindmiddel van materiaal	Bitumen (roofing, teer, asfalt)

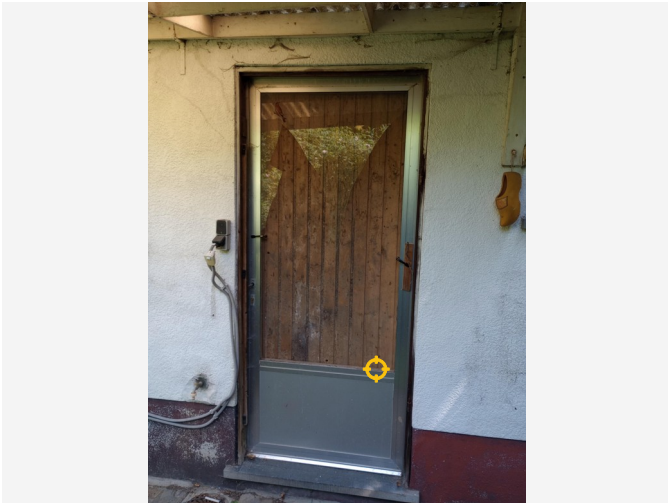
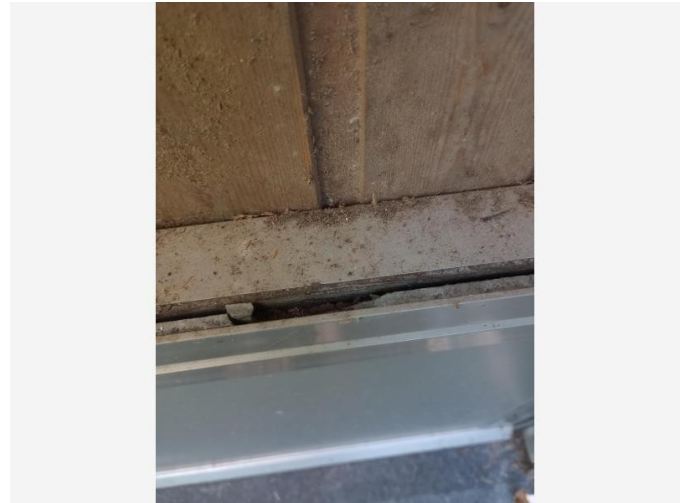
Geen asbest

#	Type	Referentie	Resultaat
8.1	Mengmonster	Staal 2 Mastiek ramen	Geen asbest

Beschrijving	Mastiek aluminium ramen
Omgeving	Binnen
Primaire drager	Wandopening verticaal (raam, deur, ...)
Bindmiddel van materiaal	Cement
