Asbestinventarisatetest

Kortrijkse Heerweg 4, 9700 Oudenaarde

Attestnummer : 20241125-000052.001

Niet-asbestveilig

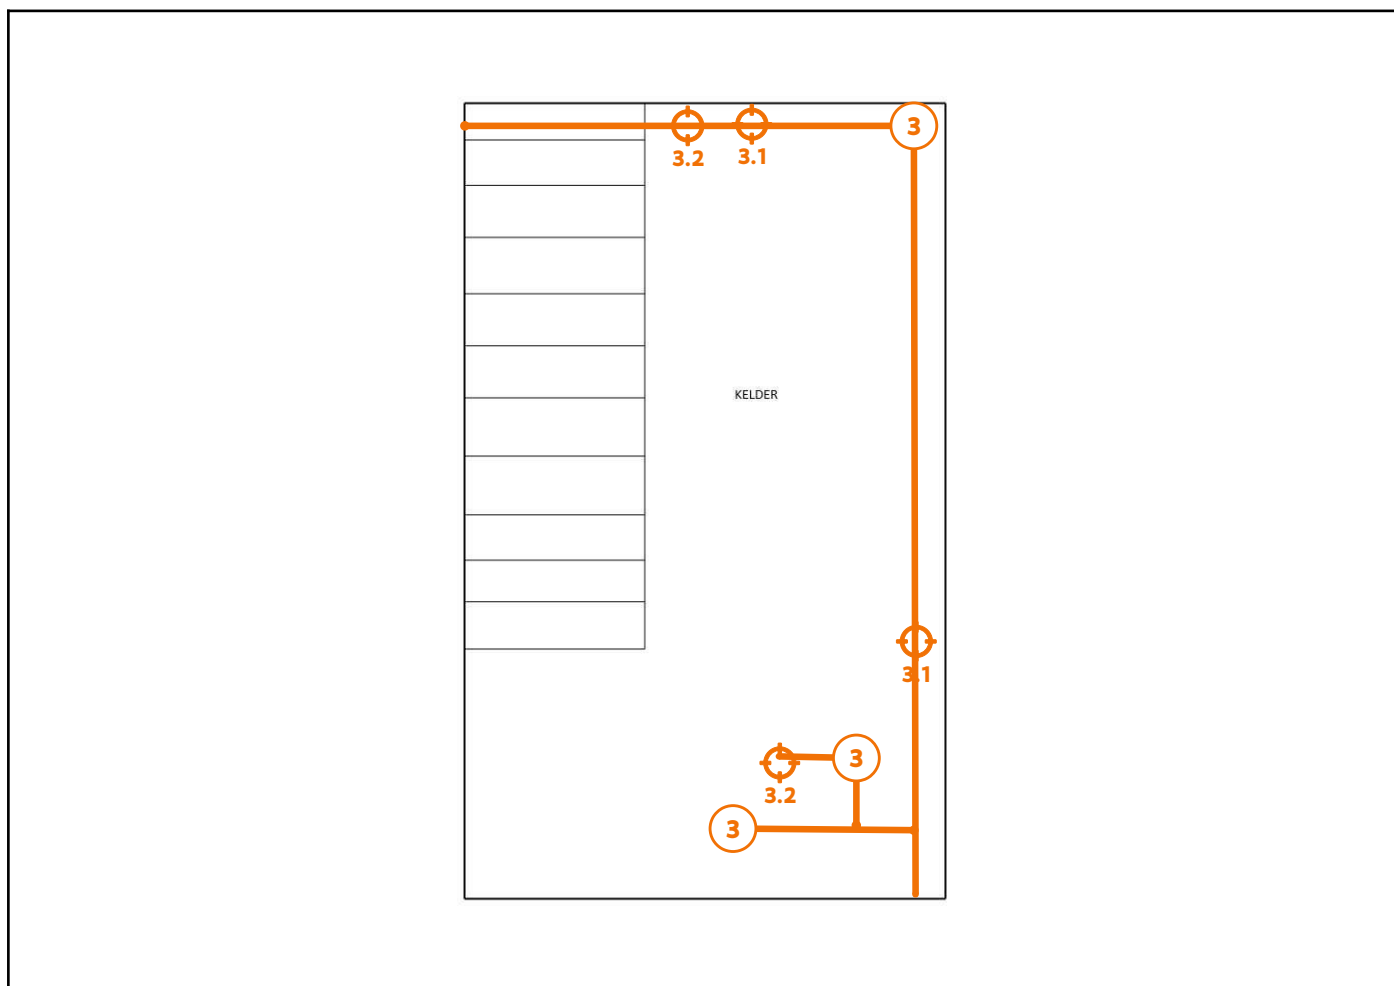
Plan 1.3: Verdiep -1

Beschrijving	Type	Actie
3. LEIDINGISOLATIE KELDER	Asbestmateriaal	Verwijderen
3.1 Code: mm07 leidingisolatie rechte stukken kelder	Mengmonster	-
3.2 Code: mm08 leidingisolatie bochten kelder	Mengmonster	-

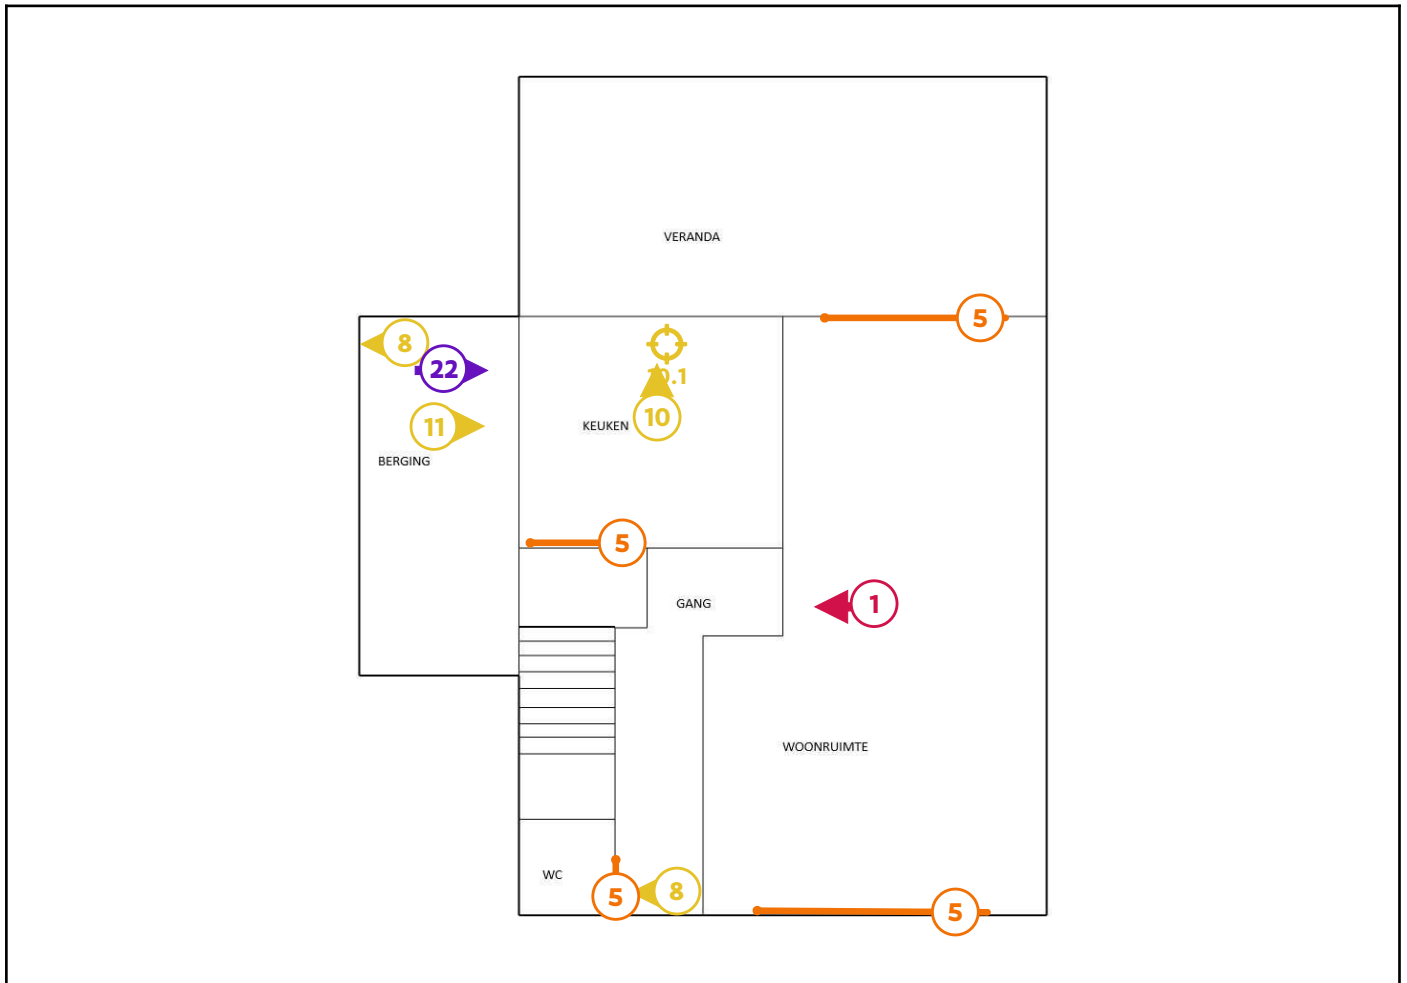
Plan 1.5: Verdiep 0

Beschrijving	Type	Actie
1. KOORD KACHEL	Asbestmateriaal	Dringend verwijderen
5. RADIATOR	Asbestmateriaal	Verwijderen
8. BAKELIET	Asbestmateriaal	Zorgvuldig beheren
10. COATING WASTAFEL	Asbestmateriaal	Zorgvuldig beheren
10.1 Code: MM03	Mengmonster	-
11. ROETLUIK BINNEN	Asbestmateriaal	Zorgvuldig beheren
22. CV-KETEL	Advies	-

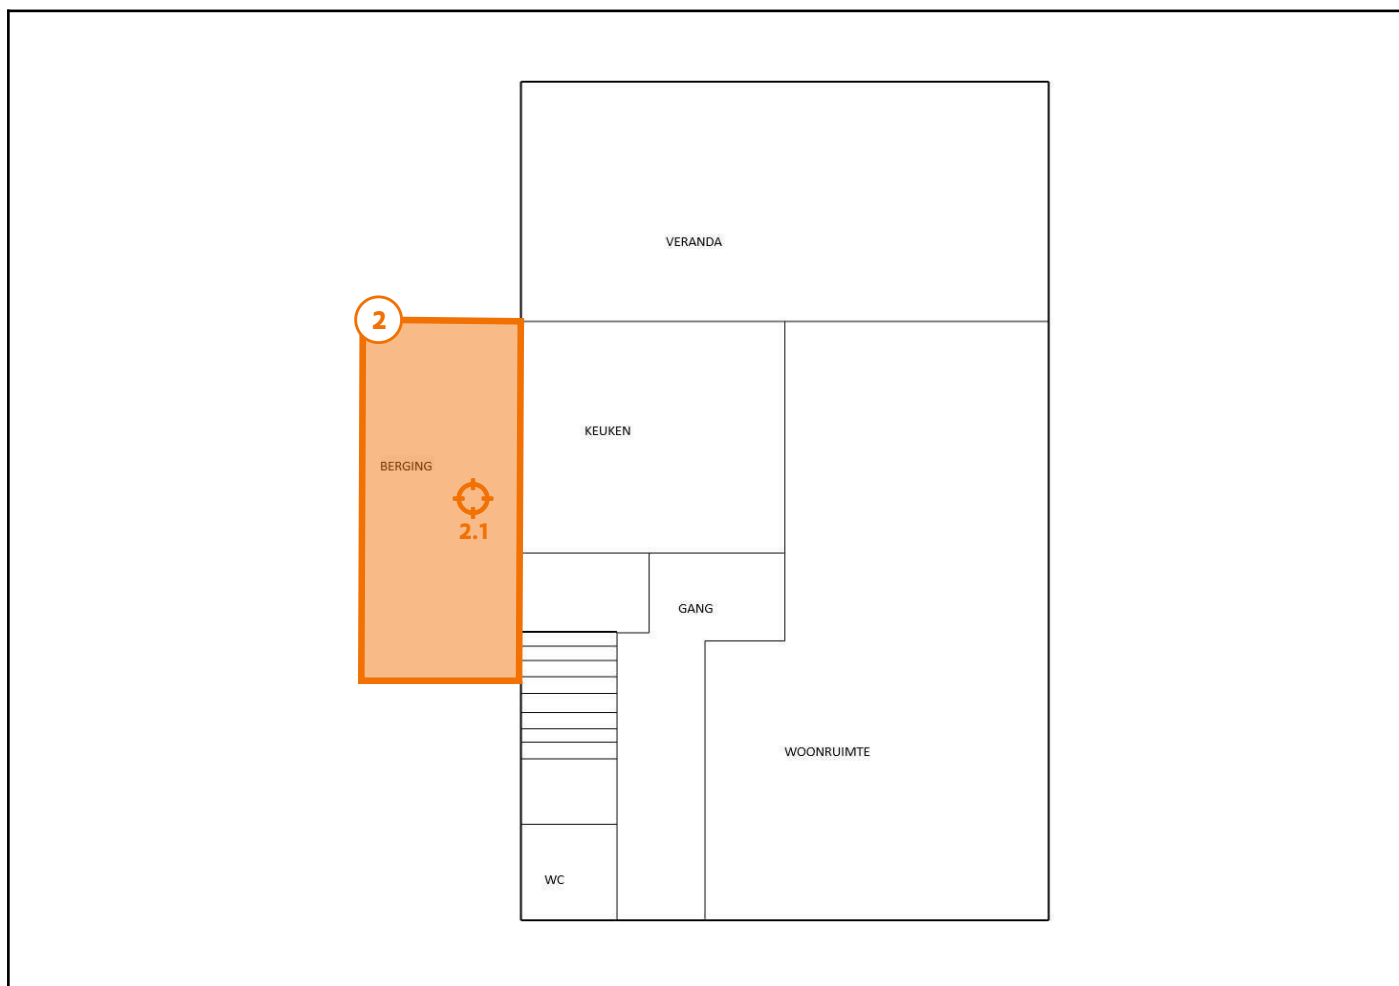
Plan 1.7: Verdiep 0

Beschrijving	Type	Actie
2. VLOERZEIL BERGING	Asbestmateriaal	Verwijderen
2.1 Code: MM04 VLOERZEIL BERGING	Puntmonster	-

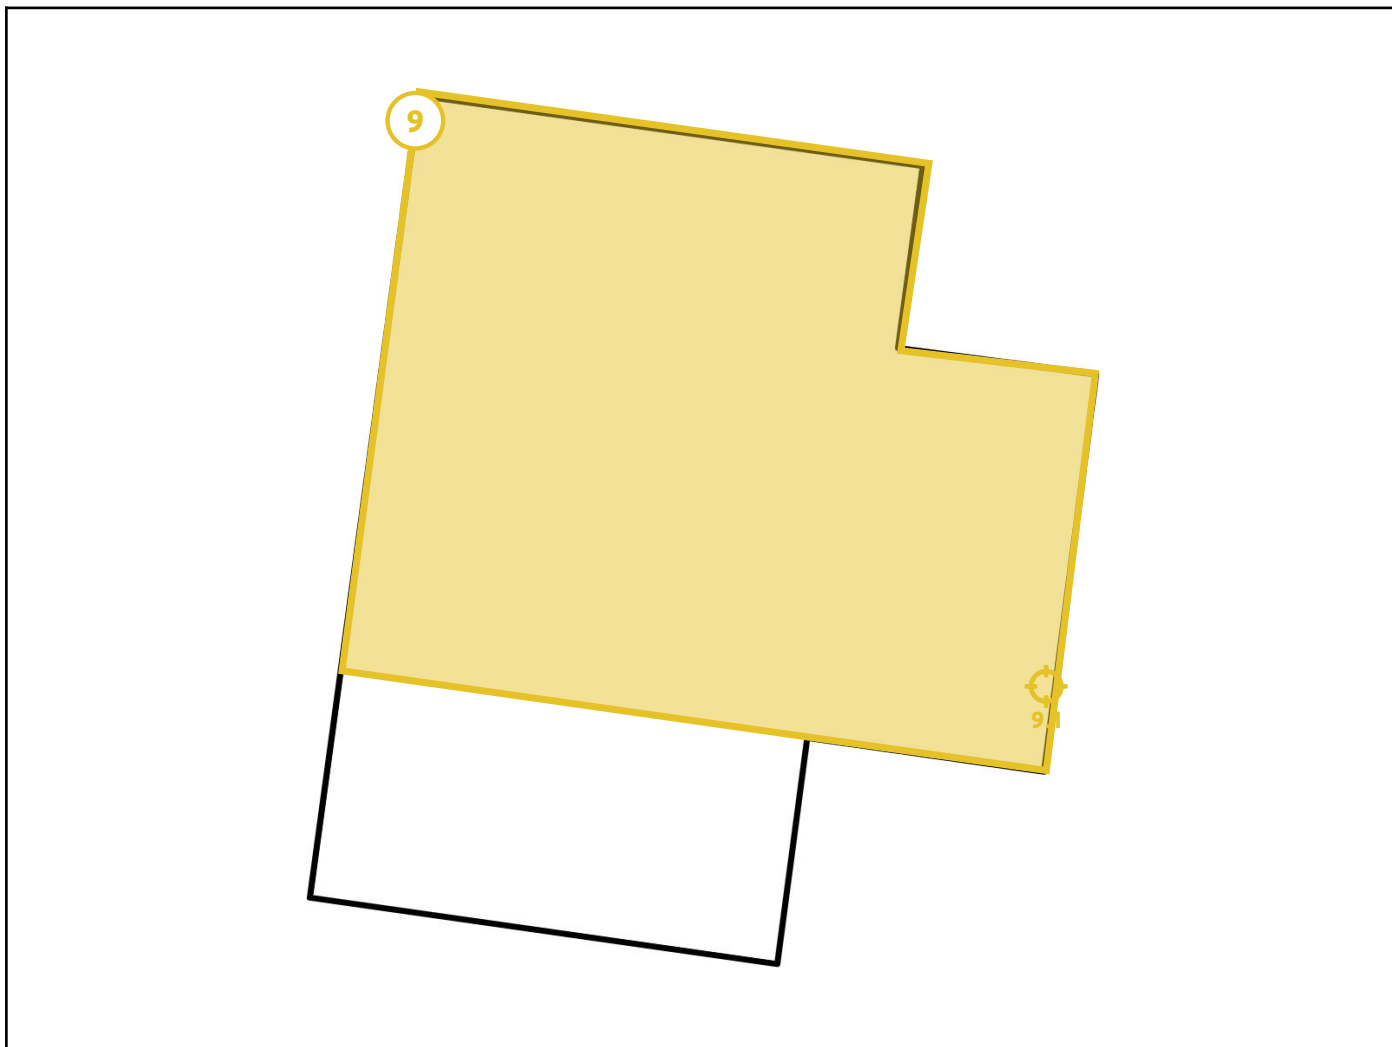
Plan 1.17: Dakenplan

Beschrijving	Type	Actie
9. ONDERDAK HOOFDGEBOUW (GEDEELTELIJK ZICHTBAAR)	Asbestmateriaal	Zorgvuldig beheren
9.1 Code: MM13 ONDERDAK HOOFDGEBOUW	Puntmonster	-

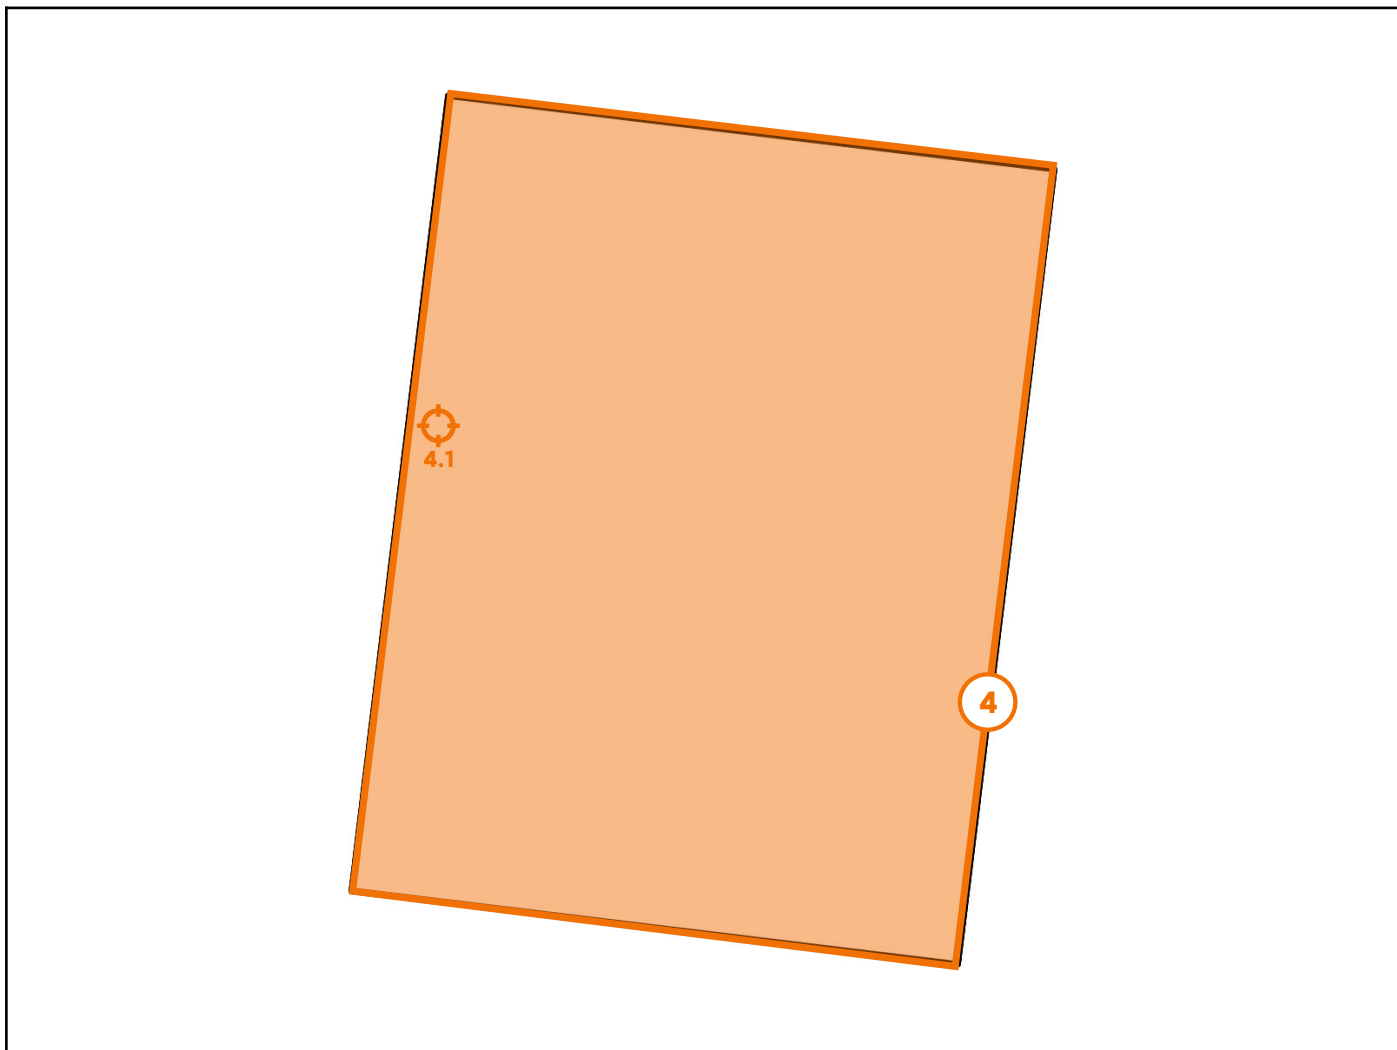
Plan 2.4: Bijgebouw plan

Beschrijving	Type	Actie
4. VLOERZEIL TUINHUIS	Asbestmateriaal	Verwijderen
4.1 Code: mm11 vloerzeil tuinhuis	Puntmonster	-

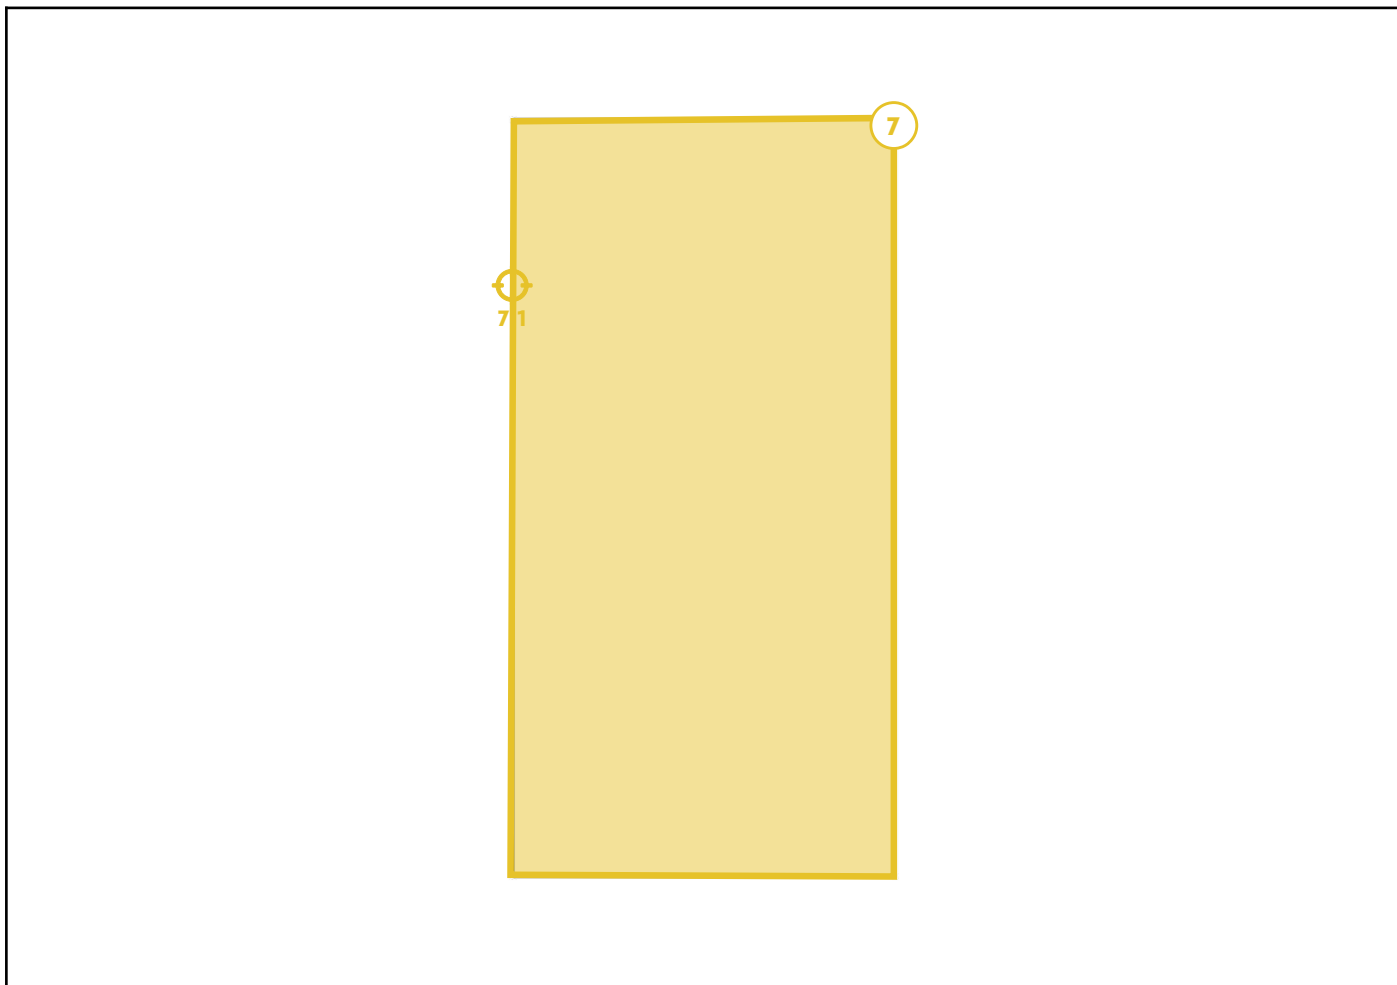
Plan 3.8: Garage dakenplan

Beschrijving	Type	Actie
7. ONDERDAK GARAGE (GEDEELTELIJK ZICHTBAAR)	Asbestmateriaal	Zorgvuldig beheren
7.1 Code: MM16 ONDERDAK GARAGE	Puntmonster	-

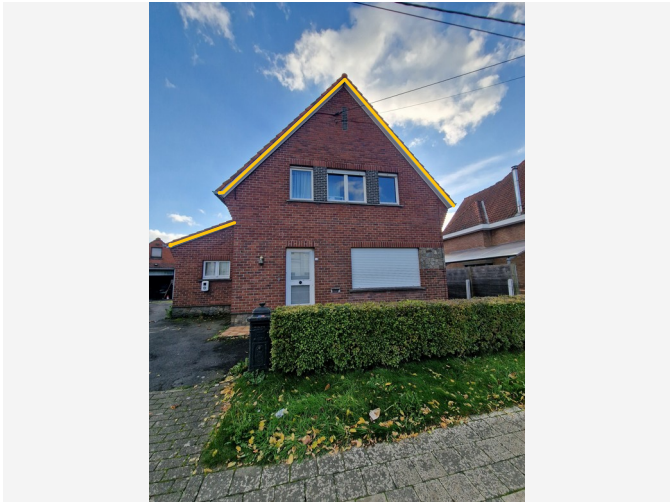
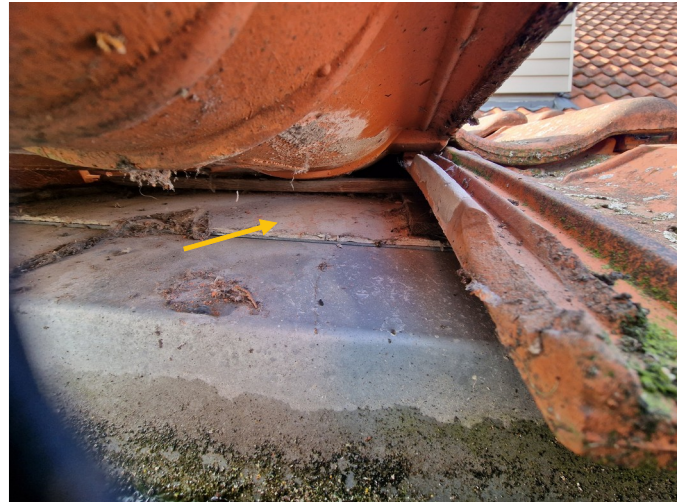
Fiche 9: ONDERDAK HOOFDGEBOUW (GEDEELTELIJK ZICHTBAAR)

Asbestmateriaal
