# Asbestinventarisatetest

Arsenaalweg 50, 9700 Oudenaarde

Attestnummer : 20260119-000246.000

Uitgegeven op : 19.01.2026

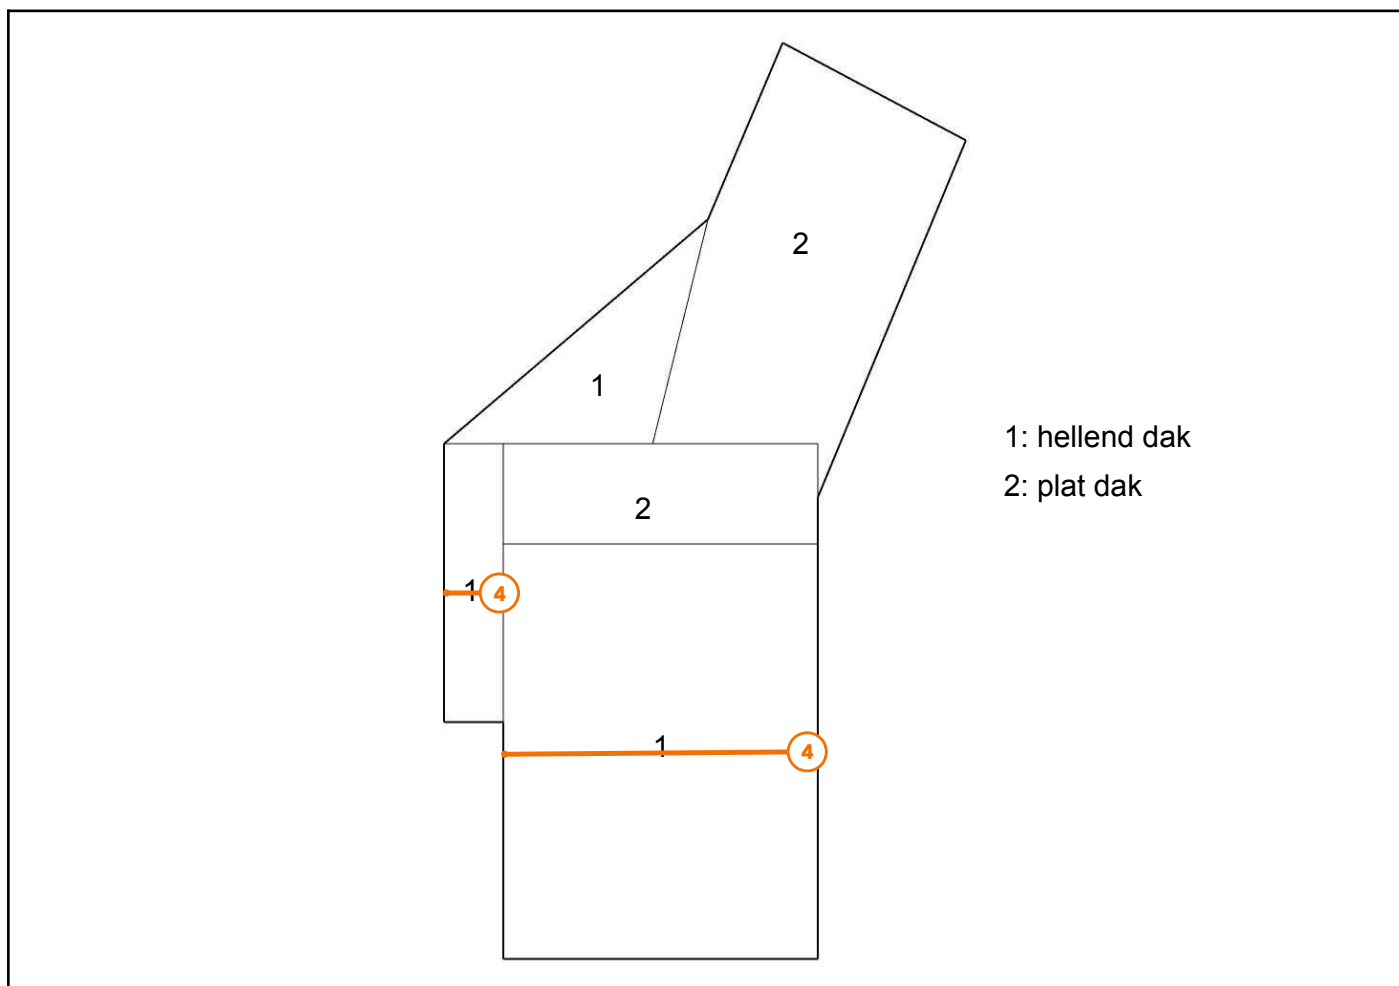
## Plan 1.17: Dakenplan

| Beschrijving | Type | Actie |
|---|---|---|
| 4. NOK HELLEND DAK | Asbestmateriaal | <a href="#">Verwijderen</a> |

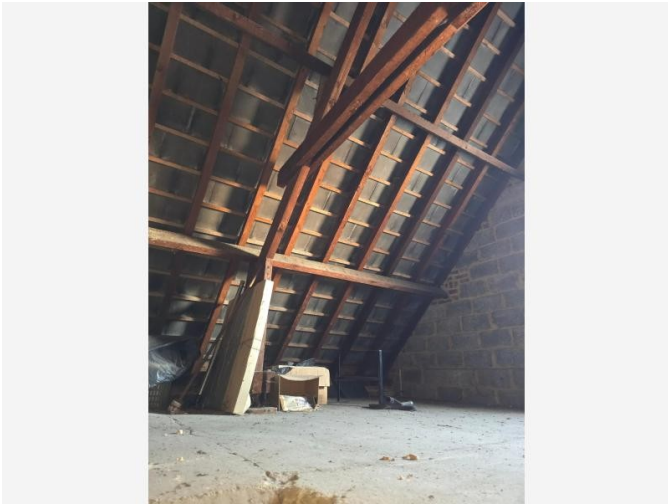
## Fiche 37: ONDERDAK (NIET AANWEZIG)

| Beschrijving | Notitie | Terug te vinden op plannen |
|---|--|---|
| Fiche 37: ONDERDAK (NIET AANWEZIG) | <p>Tijdens de visuele inspectie is op de gecontroleerde, toegankelijke plaatsen vastgesteld dat er geen onderdak aanwezig is.</p> <p>Beperking en Advies:</p> <p>Aangezien het onderzoek niet-destructief is uitgevoerd, kan geen uitspraak worden gedaan over de volledige afwezigheid van een onderdak (of asbesthoudende dakplaten) over het gehele dakvlak. De aanwezigheid van een onderdak in andere, niet-geïnspecteerde zones kan niet worden uitgesloten.</p> <p>Indien er in dit attest onderzoeksbeperkingen zijn (bijvoorbeeld over verborgen/niet-toegankelijke constructies), is de raadpleging van de bijgevoegde beperkingsfiche essentieel voor een volledig inzicht in de niet-geïnspecteerde zones, waarbij dus ook de aanwezigheid van een onderdak niet kan worden uitgesloten.</p> <p>Bij toekomstige renovatie- en/of sloopwerken is het noodzakelijk dat er verder onderzoek wordt uitgevoerd naar asbestverdachte materialen in de volledige dakopbouw en de onderliggende lagen.</p> | Plan 1.19: Dakenplan |
