# Asbestinventarisatetest

Penitentenstraat 15/2, 9500 Geraardsbergen

Attestnummer : **20260405-000113.000**

Uitgegeven op : **05.04.2026**

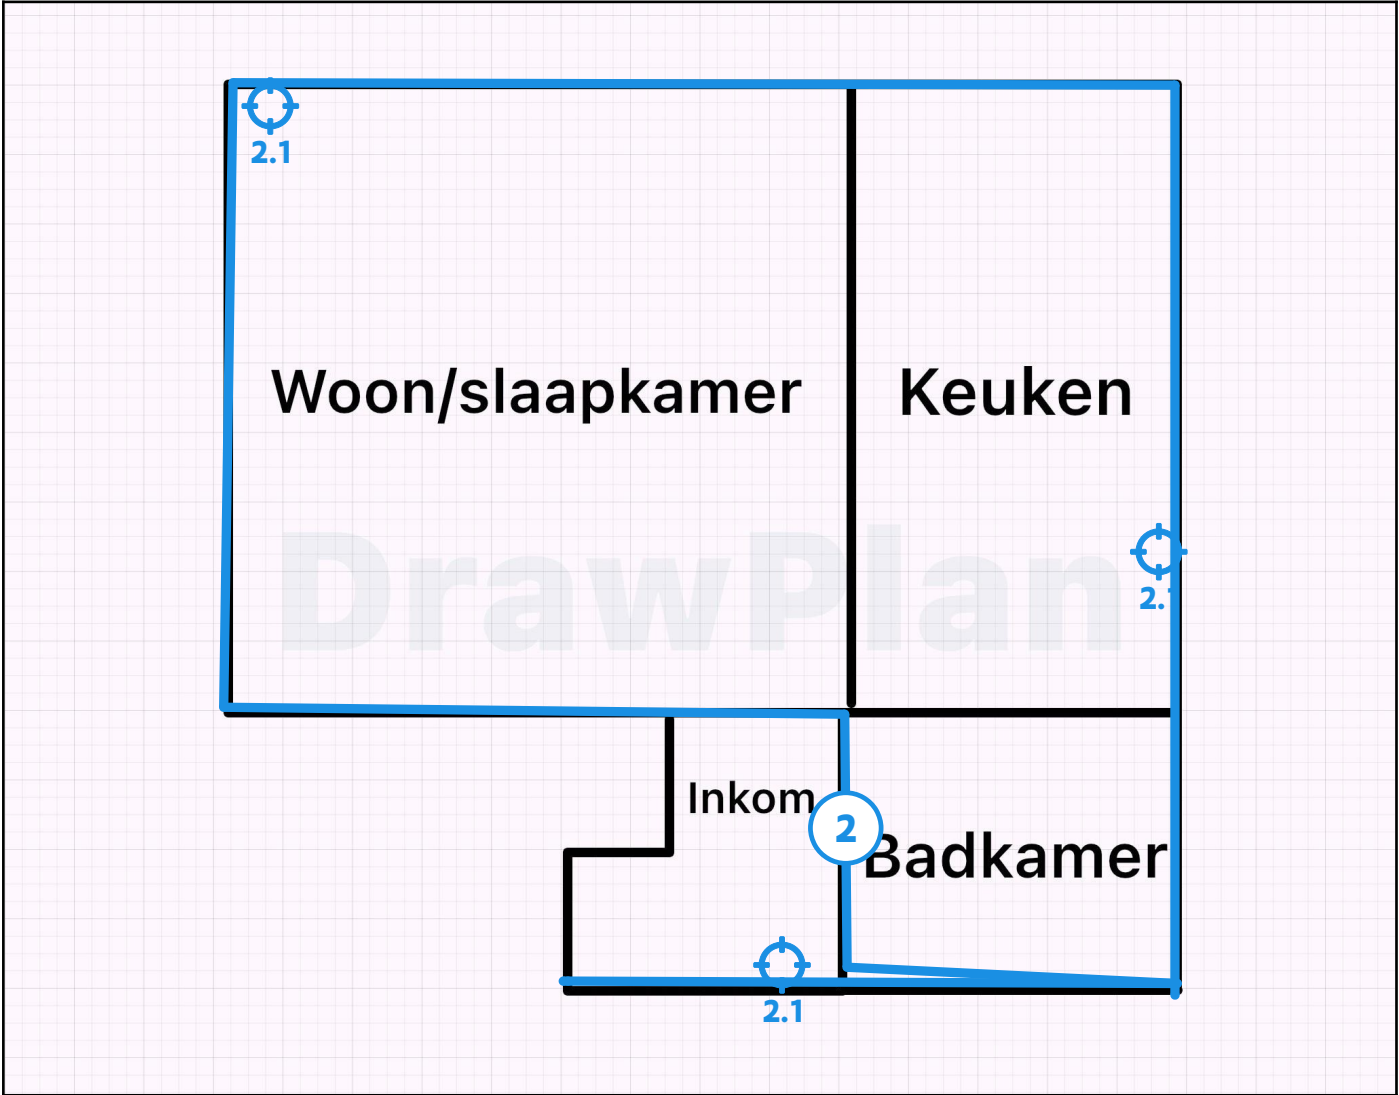
# Plan 1.1: studio bus 2

| Beschrijving | Type | Actie |
|---|---|---|
| 2. muurpleister | Geen asbest | - |
| 2.1 Code: 1 | Mengmonster | - |

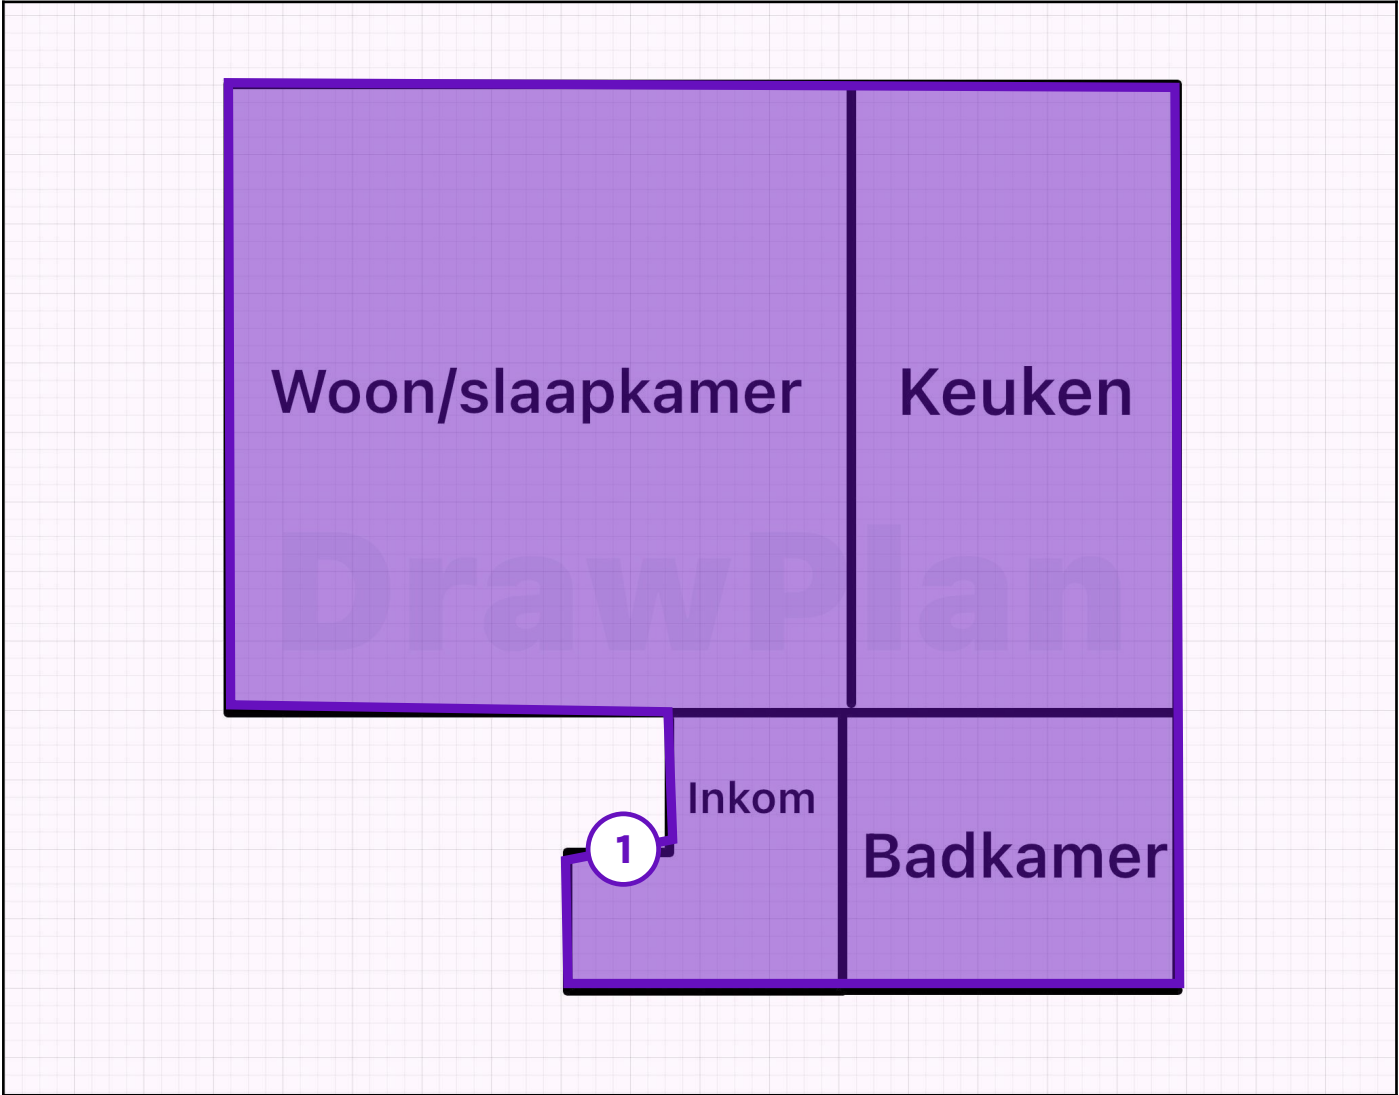
# Plan 1.2: studio bus 2

| Beschrijving | Type | Actie |
|---|---|---|
| 1. valse plafonds | Advies | - |

Alle plafonds zijn valse plafonds. Geen pleisterwerk op plafonds in de woning waarneembaar, dus ook geen monsternamen van pleisterwerk mogelijk. Het is niet duidelijk of er pleisterwerk aanwezig is achter deze valse plafonds, het is aangewezen om bijkomend onderzoek uit te voeren bij werken.

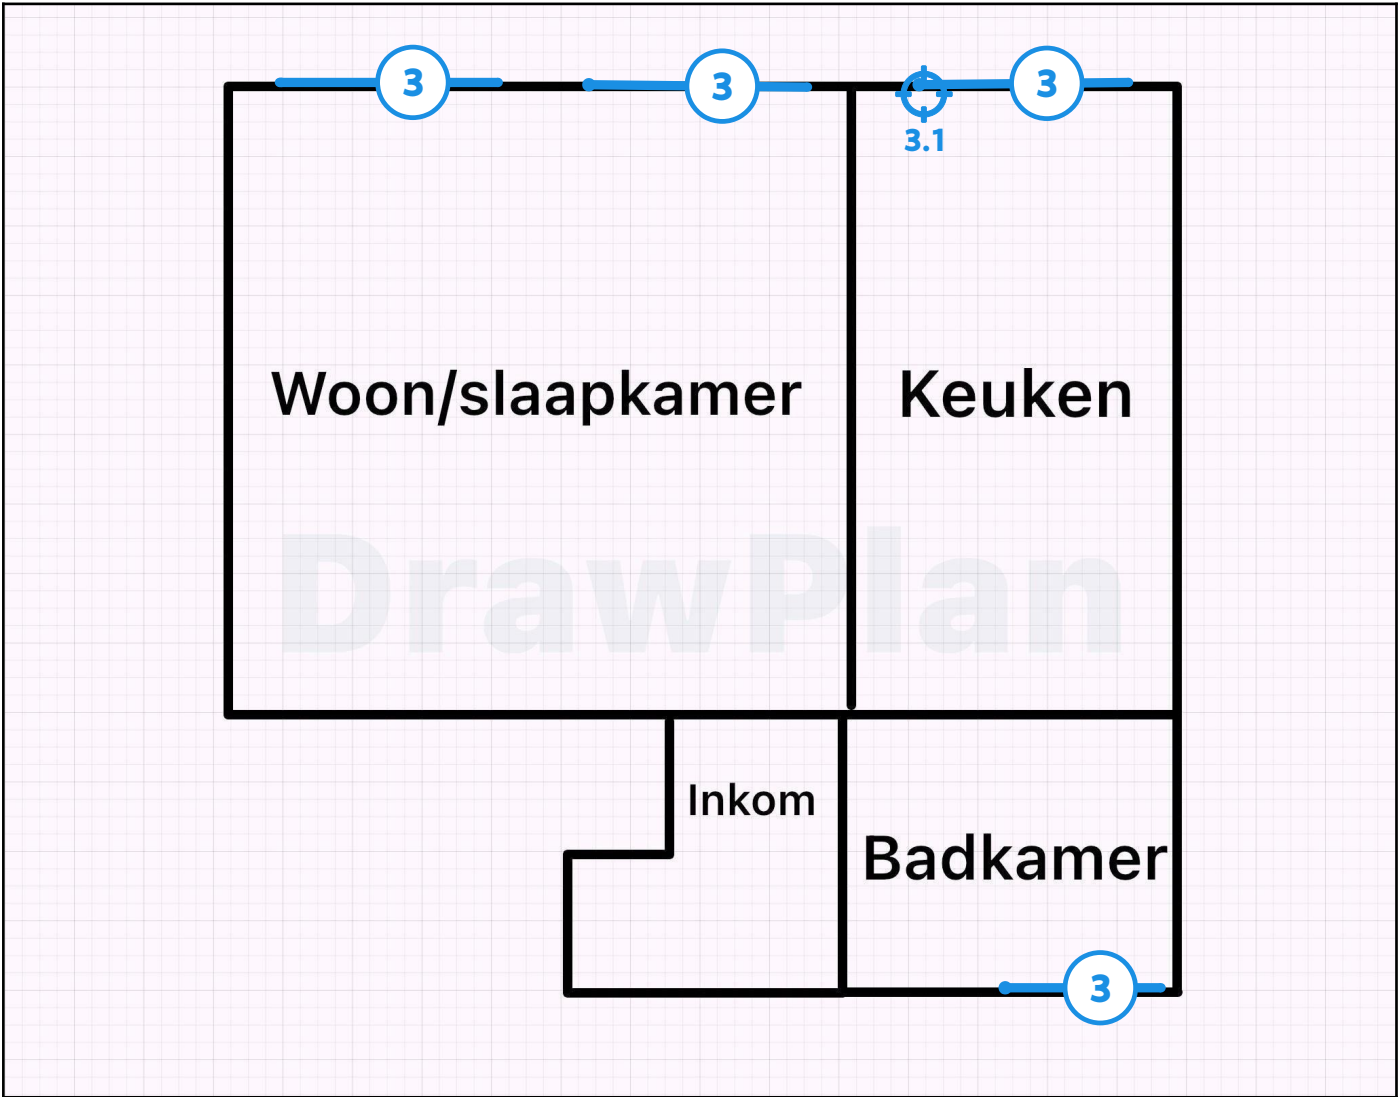
Plan 1.3: studio bus 2

| Beschrijving | Type | Actie |
|---|---|---|
| 3. venstertabletten | Geen asbest | - |
| 3.1 Code: 2 | Puntmonster | - |

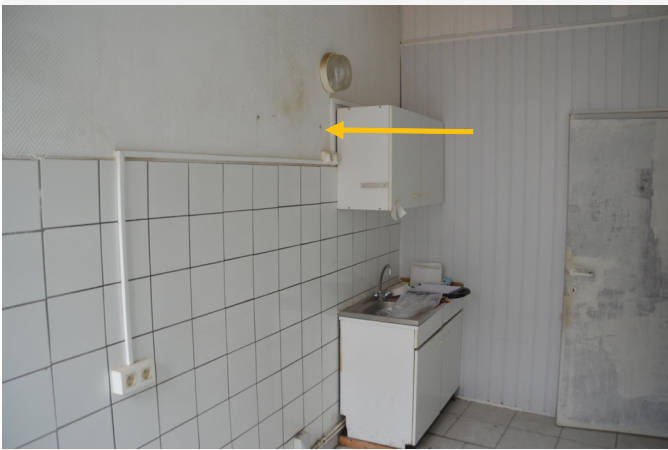
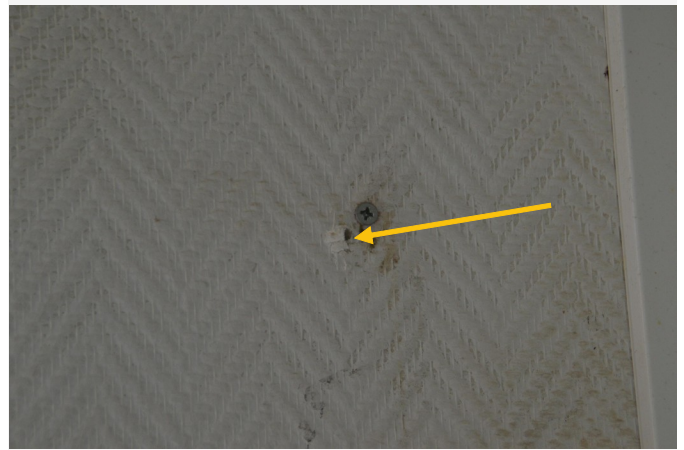
## Fiche 2: muurpleister

Geen asbest

| # | Type | Referentie | Resultaat |
|---|---|---|---|
| 2.1 | Mengmonster | 1 | Geen asbest |

| Opmerking | <p>Volgens het inspectieprotocol is een monstername van het pleisterwerk verplicht om dit te identificeren als niet-asbesthoudend.</p> <p>Locatie staalnames: individuele ruimte: living en inkom / natte ruimte: keuken / stookplaats: NVT / traphal: NVT</p> <p>De vermelde oppervlaktes en lengten werden opgemeten. Diktes en gewichten zijn niet te meten en dus een benadering. Er worden geen rechten verleend aan deze oppervlaktes/afmetingen/diktes/volumes/gewichten. Er bevinden zich enkele valse wanden. Het is niet duidelijk of er pleisterwerk aanwezig is achter deze valse wanden, het is aangewezen om bijkomend onderzoek uit te voeren bij werken.</p> |

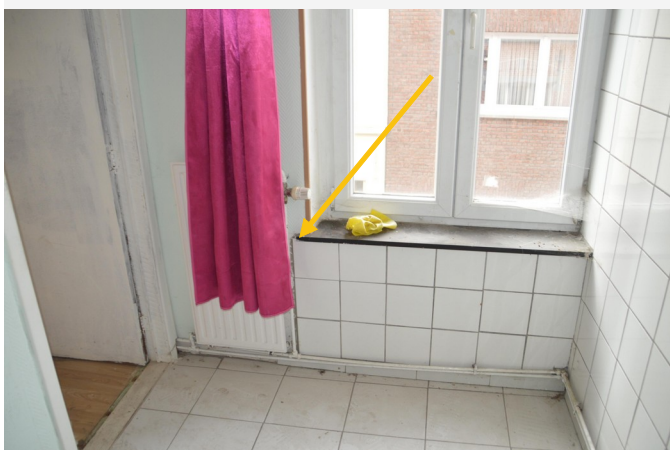
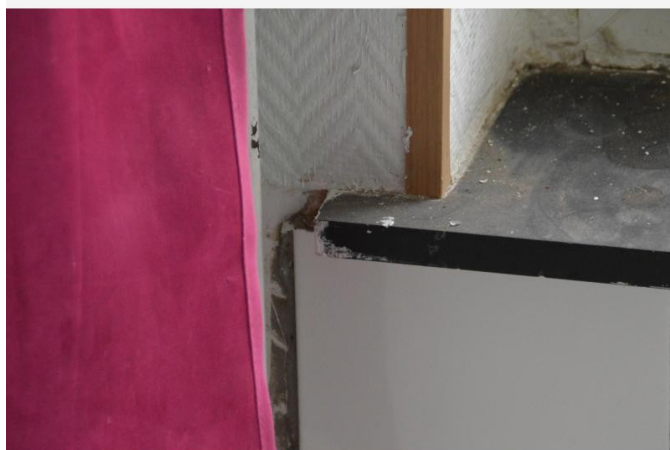
## Fiche 3: venstertabletten

Geen asbest

| # | Type | Referentie | Resultaat |
|---|---|---|---|
| 3.1 | Puntmonster | 2 | Geen asbest |

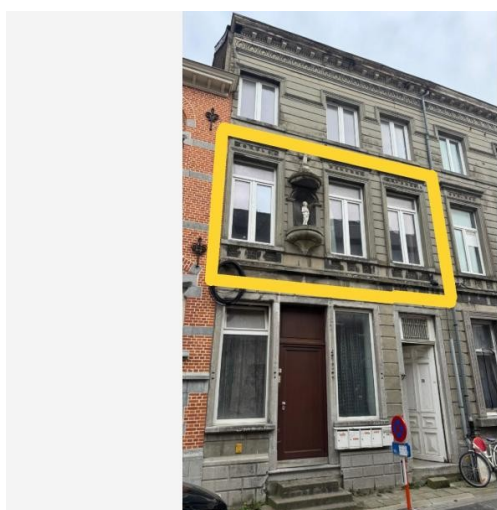
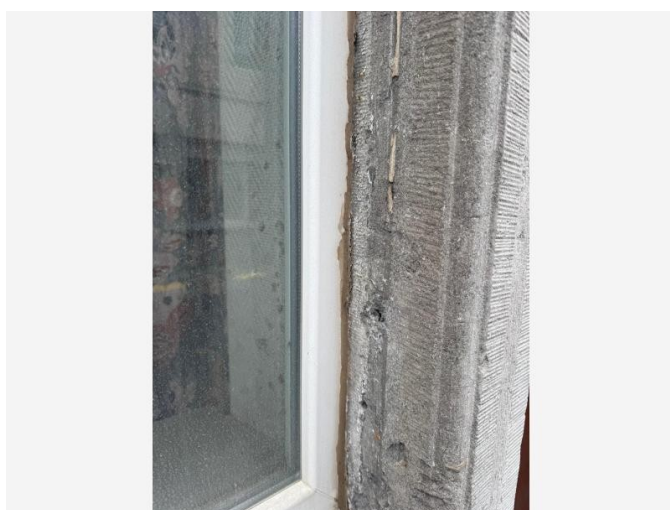
### Fiche 4: Afdichtingsmateriaal (mastiek, kit, ...) aan schrijnwerk

| Beschrijving | Notitie | Terug te vinden op plannen |
|---|---|---|
| Fiche 4: Afdichtingsmateriaal (mastiek, kit, ...) aan schrijnwerk | Afdichtingsmateriaal (mastiek, kit, ...) aan ALLE ramen is soepel en zacht = niet asbetsverdacht. | - |
