Asbestinventarisatetest

Vijfhoekstraat 20, 1800 Vilvoorde

Attestnummer : 20240415-000399.000

Uitgegeven op : 15.04.2024

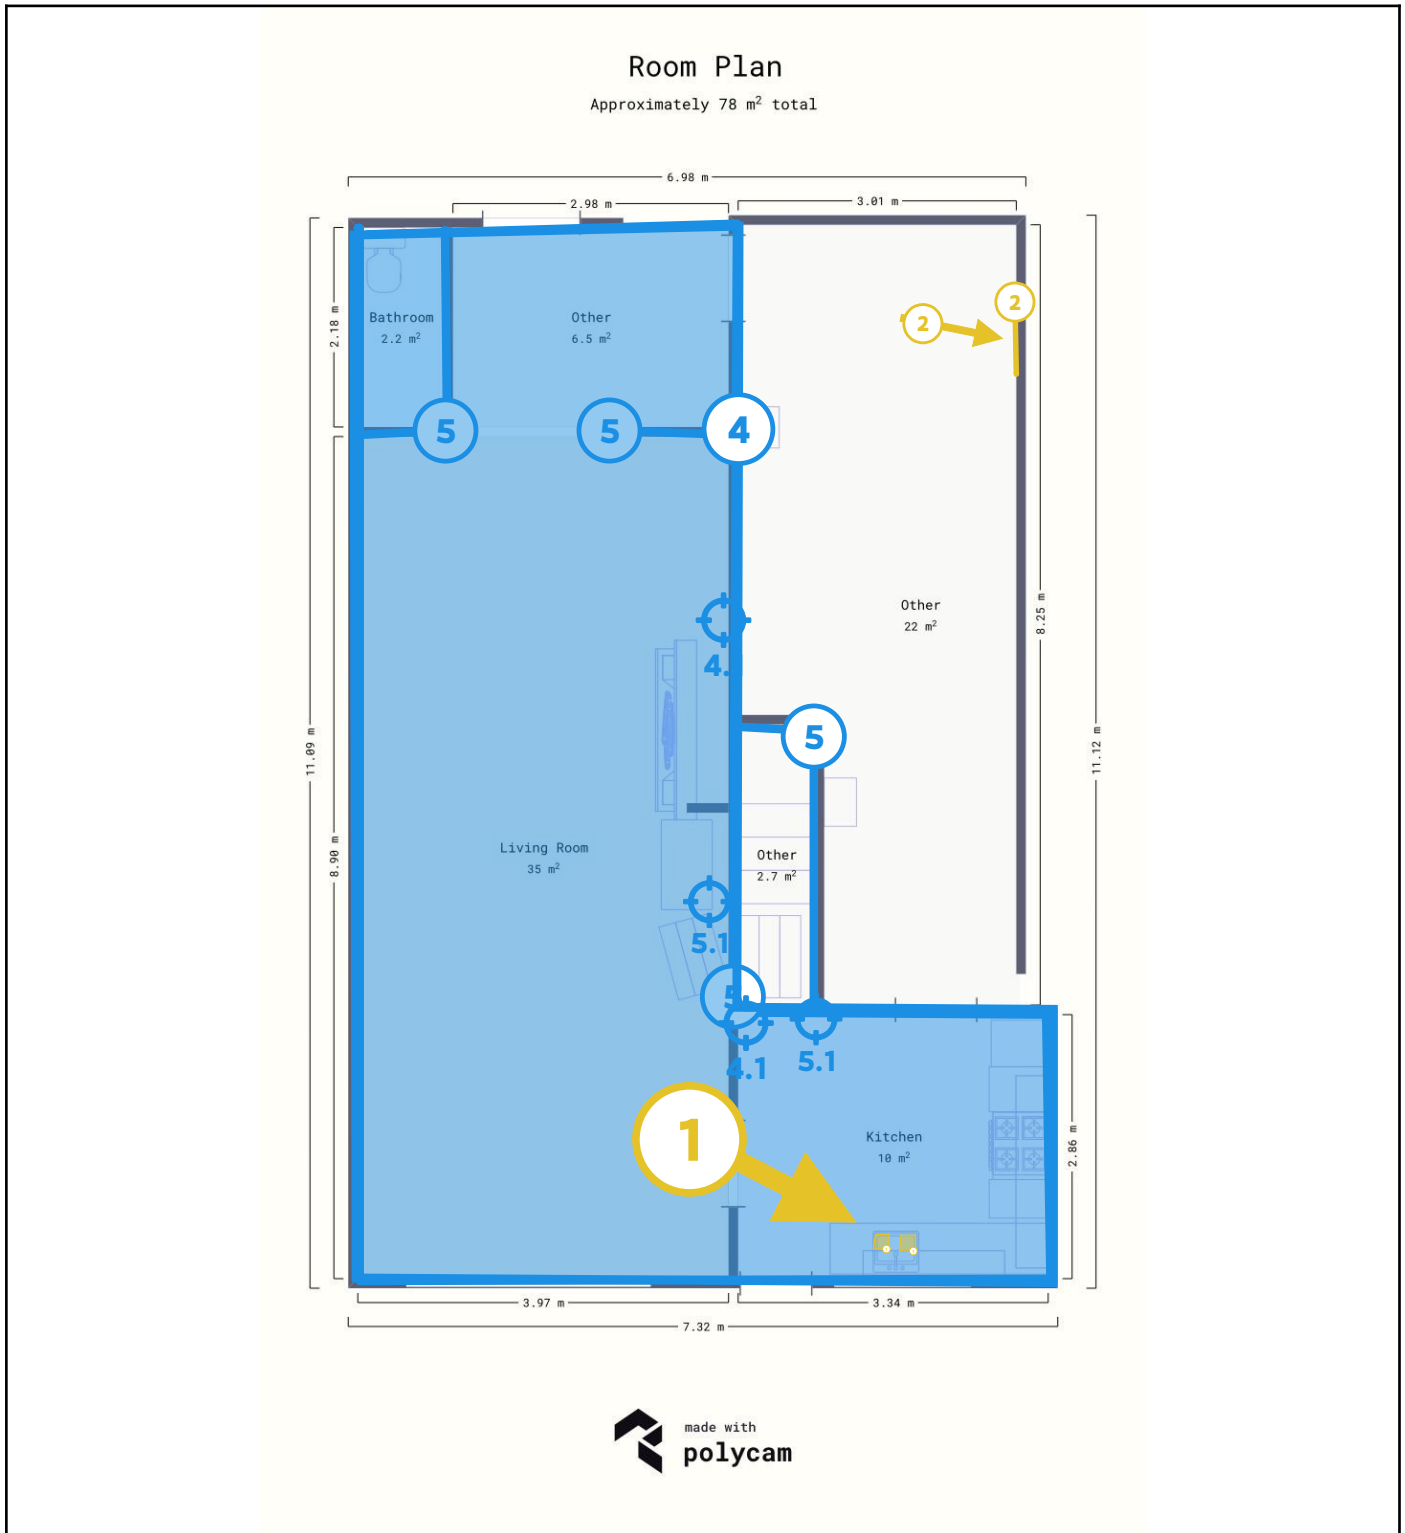
Plan 1.1: Gelijkvloers

Beschrijving	Type	Actie
1. Dreunplaat onder wasbak	Asbestmateriaal	Zorgvuldig beheren

2. Elektriciteitsmeter	Asbestmateriaal	Zorgvuldig beheren
4. Pleisterwerk plafond	Geen asbest	-
4.1 Code: 002	Mengmonster	-
5. Pleisterwerk muren	Geen asbest	-
5.1 Code: 001	Mengmonster	-

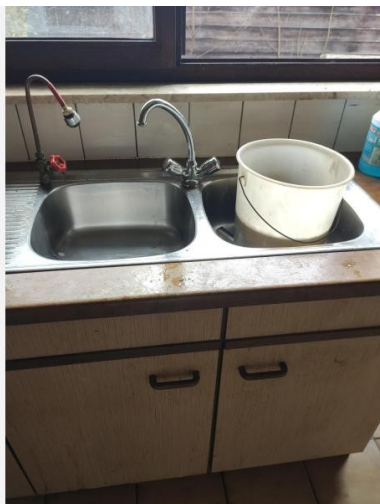
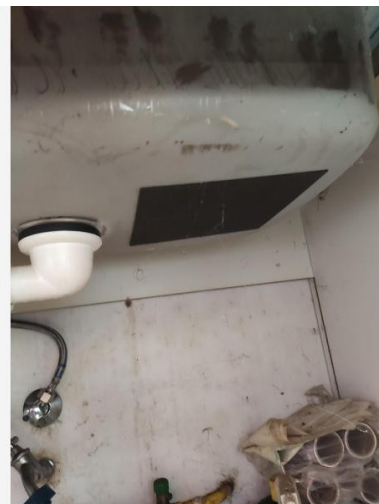
Het asbestmateriaal valt onder de mijlpaal van 2040.

Eindbeoordeling materiaalrisico	Zeer laag materiaalrisico en/of zeer lage kans op vezelvrijgave
---------------------------------	---

Gebondenheid	Categorie 1: hechtgebonden in oorsprong
Asbestsoort (vezeltype)	Crocidoliet aanwezig
Asbestconcentratie	Laag (< 50%)
Afschermingsgraad van het gehele materiaal	Enkel randen niet afgeschermd maar geen contact met binnenluchtstromen
Toestand van het materiaal	Onbeschadigd, niet verweerd

Beschrijving	Dreunplaat onder wasbak
Omgeving	Binnen
Primaire drager	Inrichting (meubilair, ...)
Asbestmateriaal	Dreunplaat
Bindmiddel van asbestmateriaal	Bitumen (roofing, teer, asfalt)
Gebondenheid op basis van bindmiddel	Hecht
Hoeveelheid (gewicht - aantal)	<ul style="list-style-type: none">• 0,20 kg - 2 stuks
Totaal gewicht	0,40 kg
Eenvoudig bereikbaar	Ja
Bevestigingswijze	<ul style="list-style-type: none">• Verlijmd, ingegoten, versmeerd
Identificatiemethode	Vaststelling zonder monsternamen

- Zorg voor een veilig beheer. Vermijd het beschadigen van het asbestmateriaal. Controleer de toestand jaarlijks op wijzigingen.

- Eenvoudige handelingen: mag via doe-het-zelf of door werknemer(s) met opleidingsattest eenvoudige handelingen
Verwijderingvoorschriften volgens Codex over het welzijn op het werk Art. VI.3-54
- Eenvoudige handelingen: enkel door erkend asbestverwijderaar
Verwijderingvoorschriften volgens Codex over het welzijn op het werk Art. VI.3-54

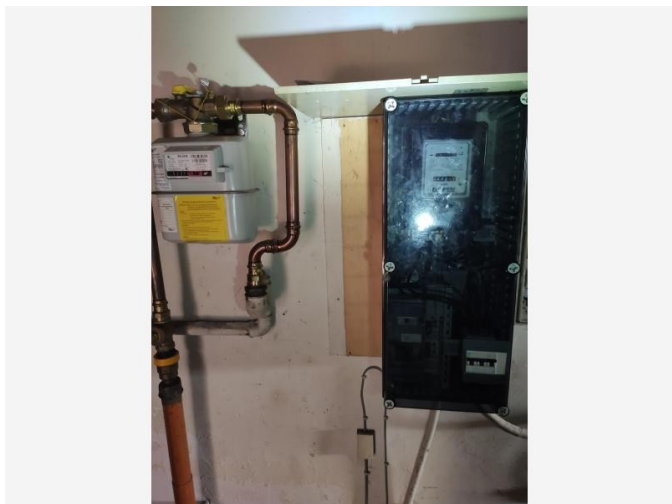
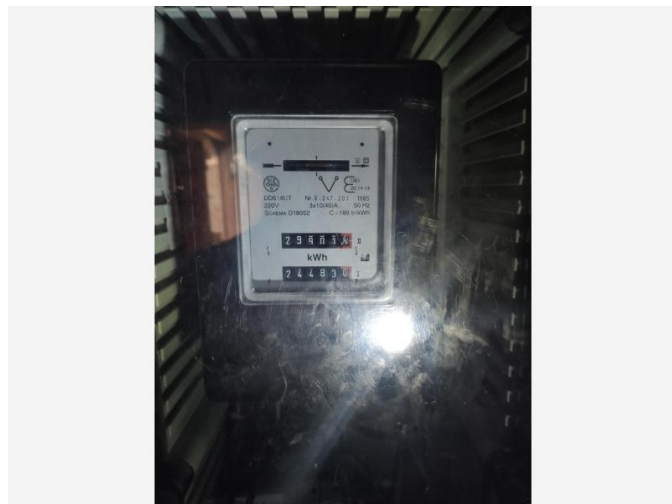
Het asbestmateriaal valt onder de mijlpaal van 2040.

Eindbeoordeling materiaalrisico	Zeer laag materiaalrisico en/of zeer lage kans op vezelvrijgave
---------------------------------	---

Gebondenheid	Categorie 1: hechtgebonden in oorsprong
Asbestsoort (vezeltype)	Crocidoliet aanwezig
Asbestconcentratie	Laag (< 50%)
Afschermingsgraad van het gehele materiaal	Stootvaste afscherming of omkasting
Toestand van het materiaal	Onbeschadigd, niet verweerd

Beschrijving	Elektriciteitsmeter
Omgeving	Binnen
Primaire drager	Communicatie en elektrische infrastructuur en uitrusting
Asbestmateriaal	Plaat, paneel, tablet - Type Bakeliet
Bindmiddel van asbestmateriaal	Kunststof of -hars
Gebondenheid op basis van bindmiddel	Hecht
Hoeveelheid (oppervlakte - dikte - aantal)	• 0,05 m ² - 0,50 cm - 1 stuk
Totaal volume	< 0,001 m ³
Eenvoudig bereikbaar	Ja
Bevestigingswijze	• Geschroefd
Identificatiemethode	Vaststelling zonder monsternamen

- Zorg voor een veilig beheer. Vermijd het beschadigen van het asbestmateriaal. Controleer de toestand jaarlijks op wijzigingen.

- Eenvoudige handelingen: mag via doe-het-zelf of door werknemer(s) met opleidingsattest eenvoudige handelingen
Verwijderingvoorschriften volgens Codex over het welzijn op het werk Art. VI.3-54
- Eenvoudige handelingen: enkel door erkend asbestverwijderaar
Verwijderingvoorschriften volgens Codex over het welzijn op het werk Art. VI.3-54

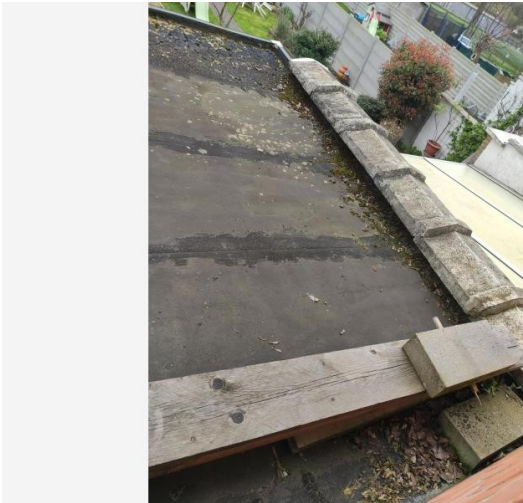
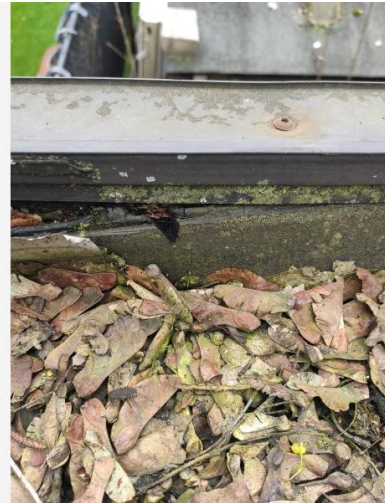
Fiche 3: Roofing plat dak

Geen asbest

#	Type	Referentie	Resultaat
3.1	Puntmonster	003	Geen asbest

Beschrijving	Roofing plat dak
Omgeving	Buiten
Primaire drager	Plat dak
Bindmiddel van materiaal	Bitumen (roofing, teer, asfalt)

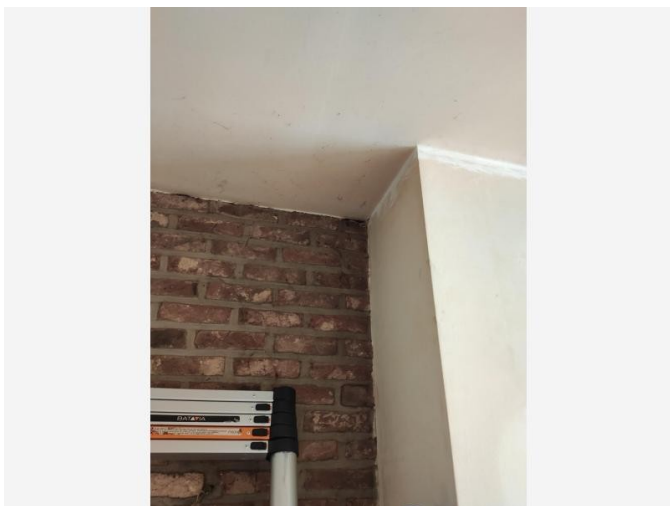
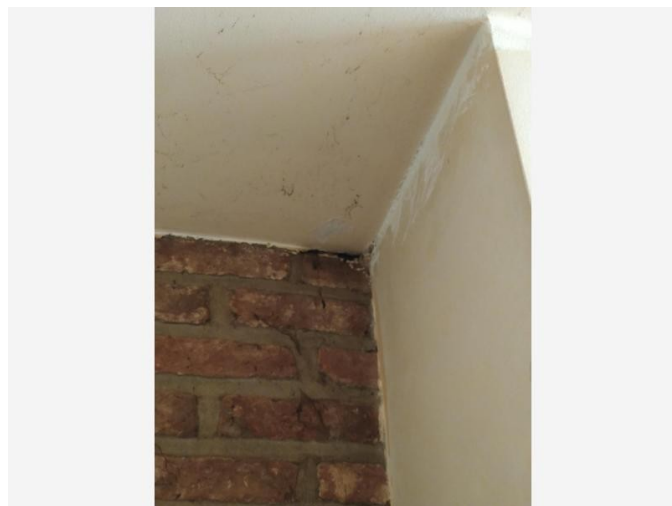
Geen asbest

#	Type	Referentie	Resultaat
4.1	Mengmonster	002	Geen asbest

Beschrijving	Pleisterwerk plafond
Omgeving	Binnen
Primaire drager	Plafond
Bindmiddel van materiaal	Gips - kalk

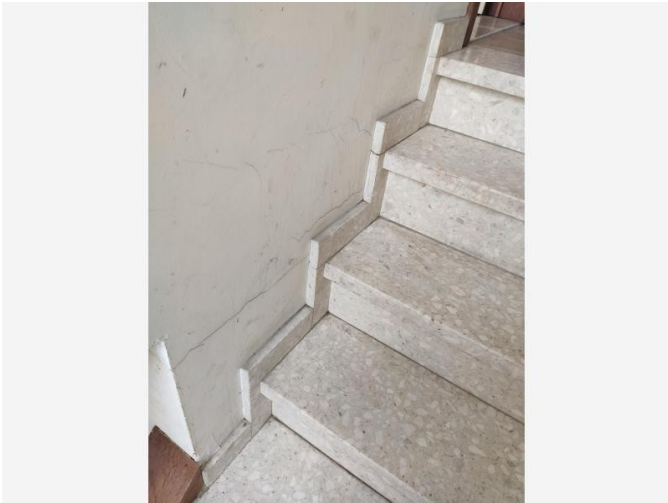
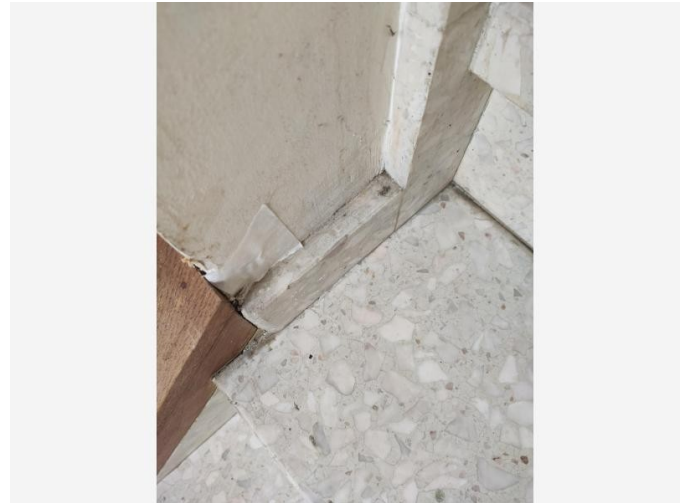
Geen asbest

#	Type	Referentie	Resultaat
5.1	Mengmonster	001	Geen asbest

Beschrijving	Pleisterwerk muren
Omgeving	Binnen
Primaire drager	Binnenwand
