# Asbestinventarisatetest

Poststraat 16, 9280 Lebbeke

Attestnummer : 20260514-000032.000

Uitgegeven op : 14.05.2026

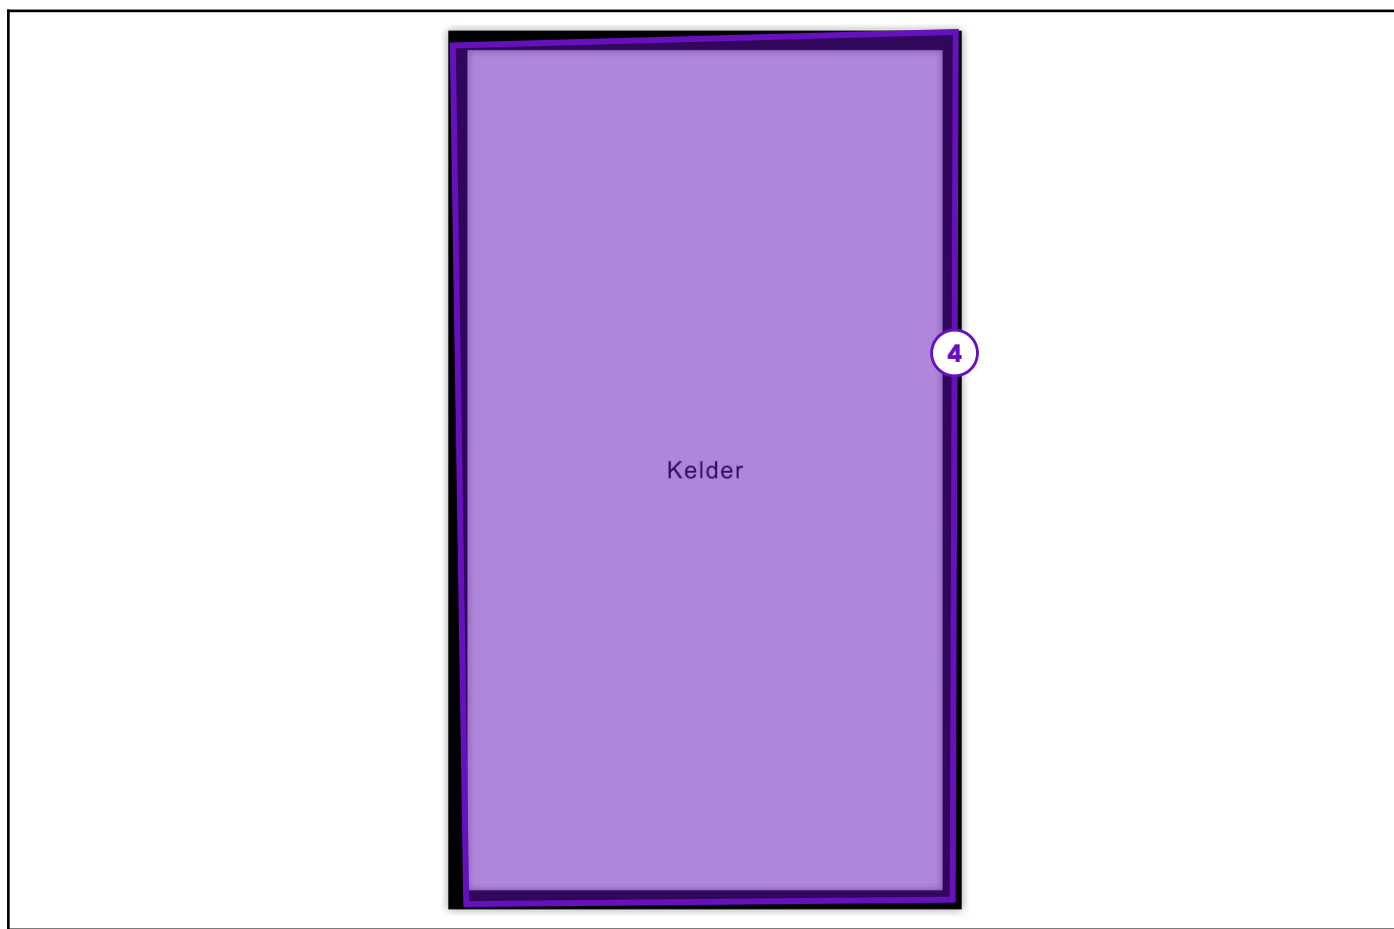
## Plan 1.1: Grondplan kelder

Beschrijving	Type	Actie
4. Beperking inspectie kelder	Beperking	-

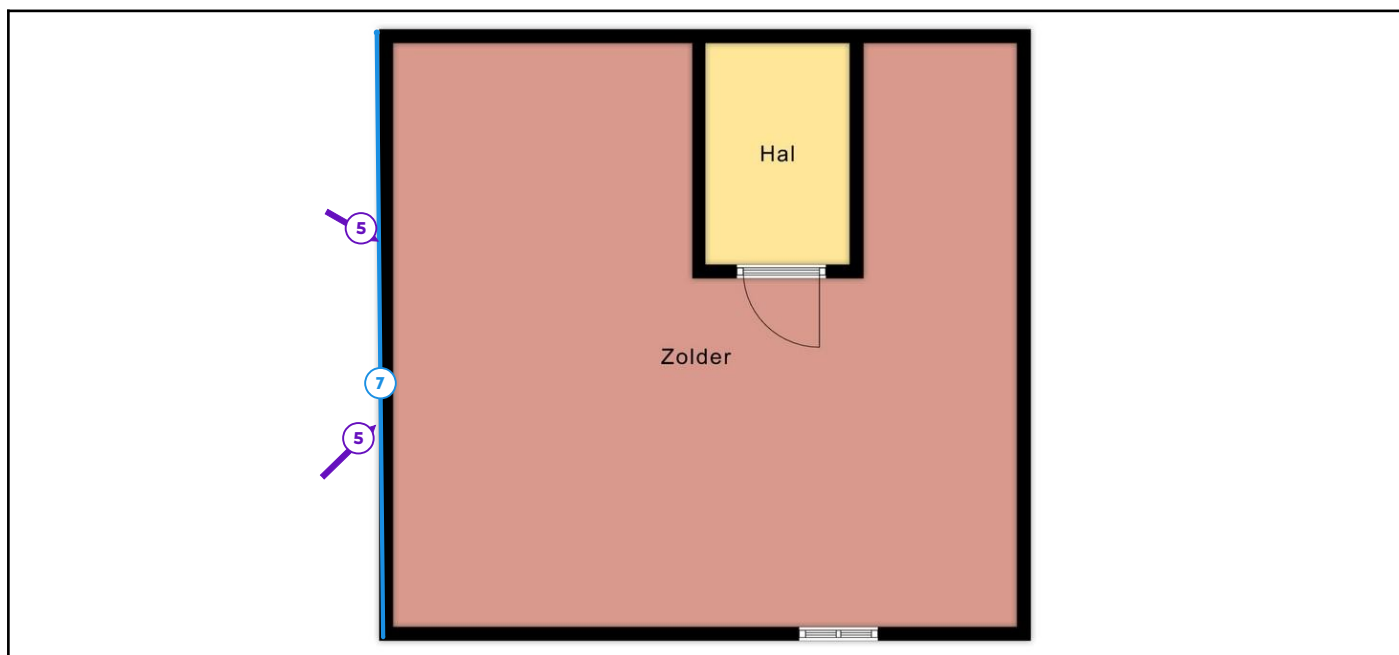
## Plan 1.4: Grondplan zolder

Beschrijving	Type	Actie
5. Beperking inspectie binnenzijde schoorsteen	Beperking	-
7. Cementplaat buitenzijde linkergevel	Geen asbest	-

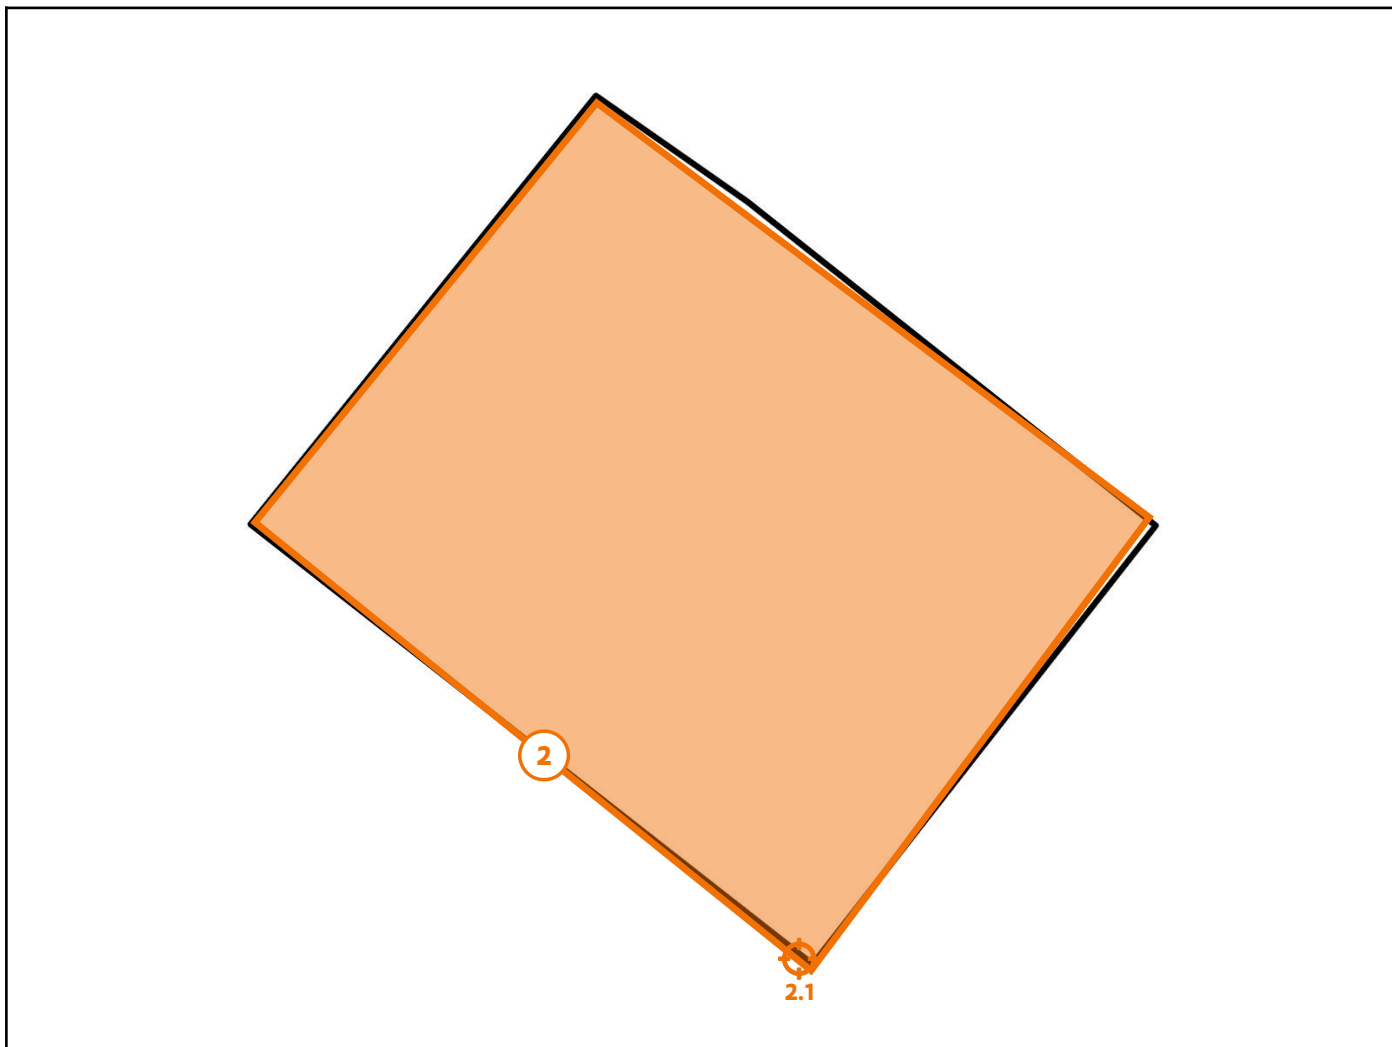
## Plan 1.5: Grondplan dak

Beschrijving	Type	Actie
2. Hellend dak-Vezelcement leien	Asbestmateriaal	<a href="#">Verwijderen</a>
2.1 Code: MM03	Puntmonster	-

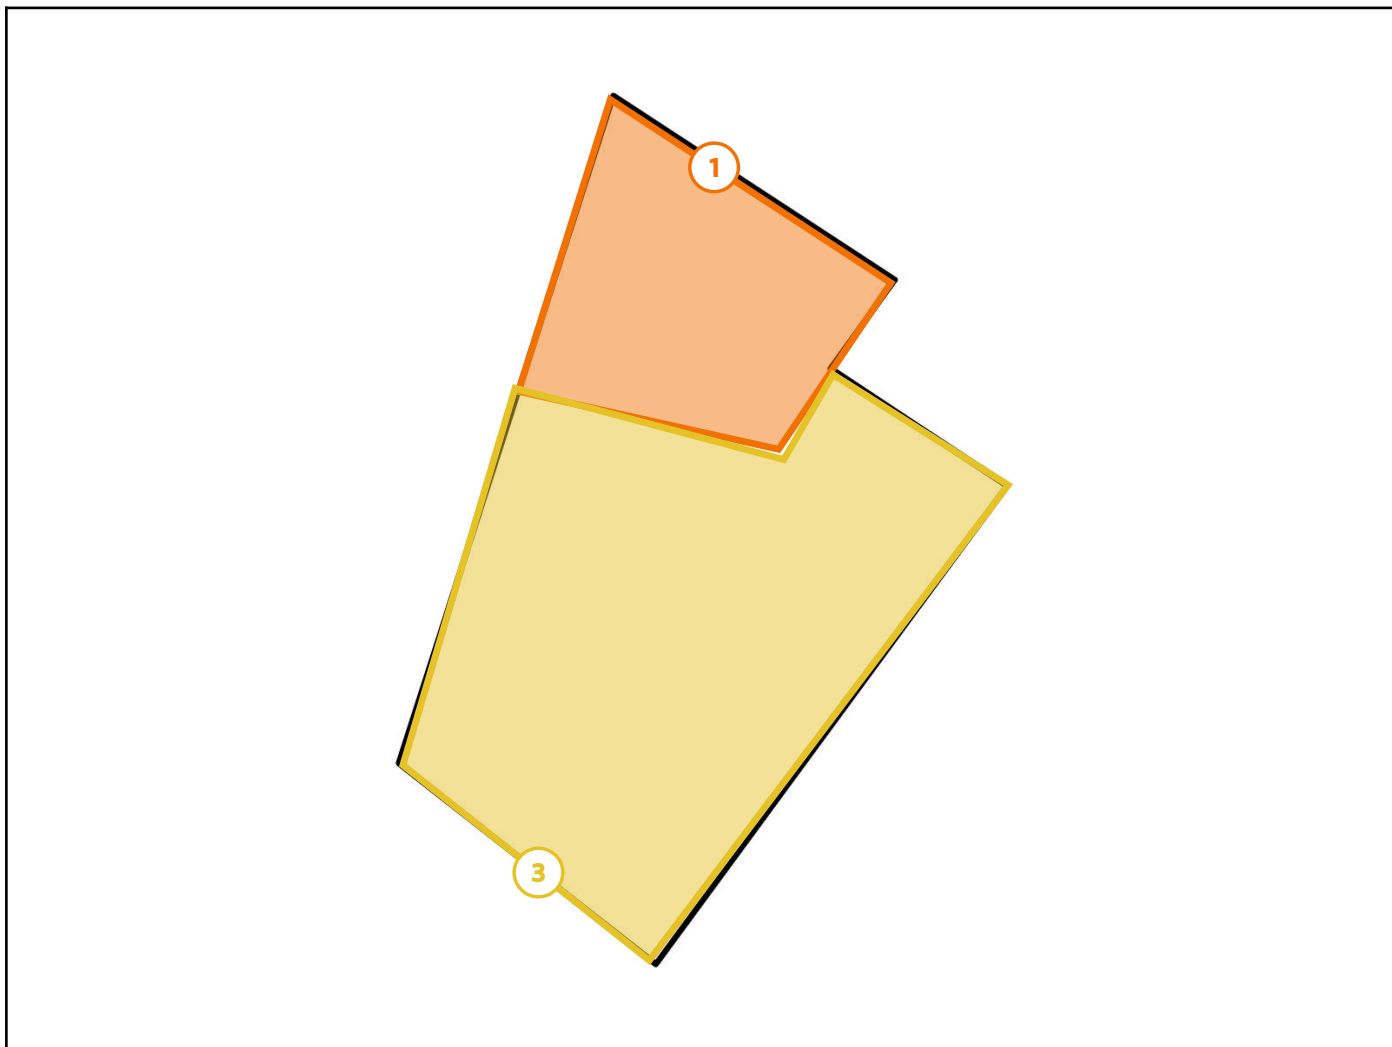
## Plan 2.1: Tuinberging plan

Beschrijving	Type	Actie
1. Hellend dak leien tuinberging	Asbestmateriaal	Verwijderen
3. Platdak tuinberging roofing	Asbestmateriaal	Zorgvuldig beheren

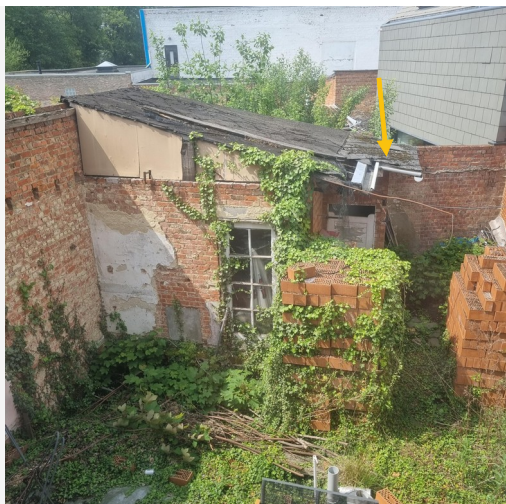
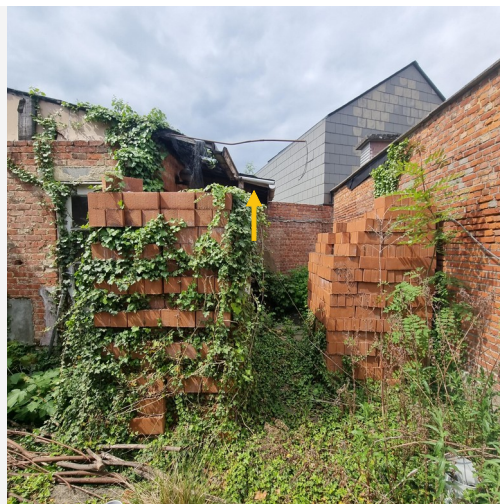
Het asbestmateriaal valt onder de mijlpaal van 2034.

Eindbeoordeling materiaalrisico	Verhoogd materiaalrisico en/of verhoogde kans op vezelvrijgave
---------------------------------	--

<b>Gebondenheid</b>	Categorie 1: hechtgebonden in oorsprong
<b>Asbestsoort (vezeltype)</b>	Crocidoliet aanwezig
<b>Asbestconcentratie</b>	Laag (< 50%)
<b>Afschermingsgraad van het gehele materiaal</b>	Geheel of deels vrij aan de buitenlucht, maar geen contact met binnenlucht
<b>Toestand van het materiaal</b>	Matig beschadigd, matig verweerd

<b>Beschrijving</b>	Hellend dak leien tuinberging
<b>Omgeving</b>	Grenst aan binnen- en buitenlucht
<b>Primaire drager</b>	Wand buitenschil
<b>Asbestmateriaal</b>	Dak- en gevelbekleding - Lei, shingle
<b>Bindmiddel van asbestmateriaal</b>	Cement
<b>Gebondenheid op basis van bindmiddel</b>	Hecht
<b>Hoeveelheid (oppervlakte - aantal)</b>	<ul style="list-style-type: none"><li>• 4,30 m<sup>2</sup> - 1 stuk</li></ul>
<b>Totale oppervlakte</b>	4,30 m <sup>2</sup>
<b>Eenvoudig bereikbaar</b>	Ja
<b>Bevestigingswijze</b>	<ul style="list-style-type: none"><li>• Genageld, geniet</li></ul>
<b>Identificatiemethode</b>	<p>De asbestdeskundige beoordeelt het materiaal als asbestverdacht en dus asbesthoudend, en dit zonder monstername.</p> <p>Motivatie: Er is een onderzoeksbeperking die monstername verhindert; De plaats is niet of niet volledig inspecteerbaar door overwoekerende vegetatie.</p>
<b>Destructieve handeling voor identificatie</b>	Nee

<b>Opmerking</b>	De opgegeven volumes zijn slechts schattingen en mogen niet worden gebruikt als maatstaf voor heffingen. Er kon geen staal genomen worden gezien er niet op een veilige manier een ladder geplaatst kon worden.

Verwijderen

- Zorg voor een veilig beheer. Vermijd het beschadigen van het asbestmateriaal. Controleer de toestand jaarlijks op wijzigingen.
- Hemelwater dat afspoelt van asbestcement daken of gevels kan asbestdeeltjes bevatten. Gebruik het enkel voor gesloten circuits (bv. spoelen toiletten). Reinig na het vervangen van het dak of de gevel de dakgoten en regenwaterput of -ton om asbesthoudend sediment of slib te verwijderen
- Voer bijkomende staalname(s) uit.

- Eenvoudige handelingen: mag via doe-het-zelf of door werknemer(s) met opleidingsattest eenvoudige handelingen  
Raadpleeg steeds de actuele wetgeving op de website van OVAM ([www.ovam.be/asbest](http://www.ovam.be/asbest)). Onder strikte voorwaarden kan het eventueel toegestaan zijn om bepaalde toepassingen van asbest zelf te verwijderen. Dit geldt enkel voor hechtgebonden asbest in goede staat, in beperkte hoeveelheden en mits naleving van de veiligheidsvoorschriften. Bij twijfel wordt echter sterk aangeraden om een erkende asbestverwijderaar te raadplegen.

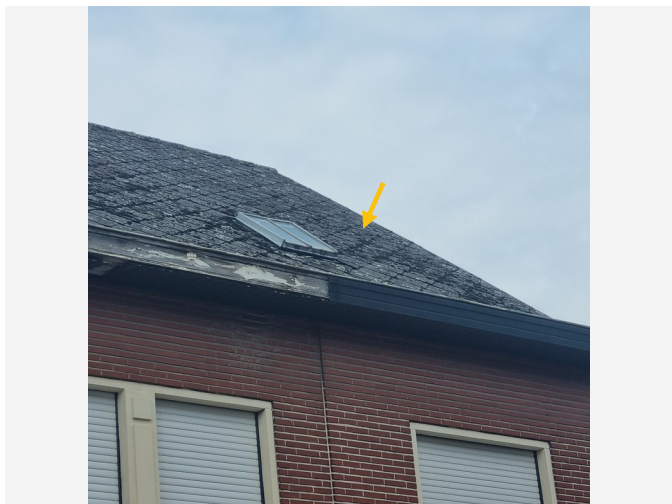
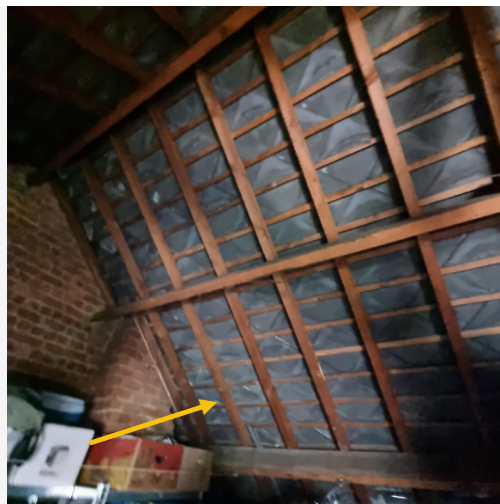
Het asbestmateriaal valt onder de mijlpaal van 2034.

Eindbeoordeling materiaalrisico	Verhoogd materiaalrisico en/of verhoogde kans op vezelvrijgave
---------------------------------	--

Gebondenheid	Categorie 1: hechtgebonden in oorsprong
Asbestsoort (vezeltype)	Alleen chrysotiel aanwezig
Asbestconcentratie	Laag (< 50%)
Afschermingsgraad van het gehele materiaal	Geheel of deels vrij aan de buitenlucht, maar geen contact met binnenlucht
Toestand van het materiaal	Matig beschadigd, matig verweerd

#	Type	Referentie	Resultaat
2.1	Puntmonster	MM03	Chrysotiel

Beschrijving	Hellend dak-Vezelcement leien
Omgeving	Grenst aan binnen- en buitenlucht
Primaire drager	Wand buitenschil
Asbestmateriaal	Dak- en gevelbekleding - Lei, shingle
Bindmiddel van asbestmateriaal	Cement
Gebondenheid op basis van bindmiddel	Hecht
Hoeveelheid (oppervlakte - aantal)	<ul style="list-style-type: none"><li>• 75,30 m<sup>2</sup> - 1 stuk</li></ul>
Totale oppervlakte	75,30 m <sup>2</sup>
Eenvoudig bereikbaar	Ja
Bevestigingswijze	<ul style="list-style-type: none"><li>• Genageld, geniet</li></ul>
Identificatiemethode	Een monstername door de asbestdeskundige met laboanalyse door een asbestlabo.
Destructieve handeling voor identificatie	Nee
Opmerking	De opgegeven volumes zijn slechts schattingen en mogen niet worden gebruikt als maatstaf voor heffingen.

Verwijderen

- Zorg voor een veilig beheer. Vermijd het beschadigen van het asbestmateriaal. Controleer de toestand jaarlijks op wijzigingen.
- Hemelwater dat afspoelt van asbestcement daken of gevels kan asbestdeeltjes bevatten. Gebruik het enkel voor gesloten circuits (bv. spoelen toiletten). Reinig na het vervangen van het dak of de gevel de dakgoten en regenwaterput of -ton om asbesthoudend sediment of slib te verwijderen

- Eenvoudige handelingen: mag via doe-het-zelf of door werknemer(s) met opleidingsattest eenvoudige handelingen  
Raadpleeg steeds de actuele wetgeving op de website van OVAM ([www.ovam.be/asbest](http://www.ovam.be/asbest)). Onder strikte voorwaarden kan het eventueel toegestaan zijn om bepaalde toepassingen van asbest zelf te verwijderen. Dit geldt enkel voor hechtgebonden asbest in goede staat, in beperkte hoeveelheden en mits naleving van de veiligheidsvoorschriften. Bij twijfel wordt echter sterk aangeraden om een erkende asbestverwijderaar te raadplegen.

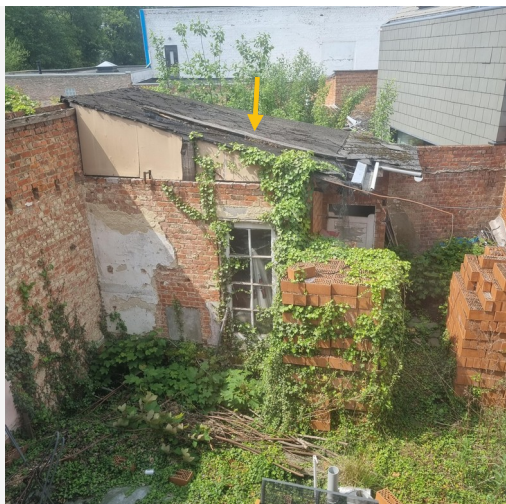
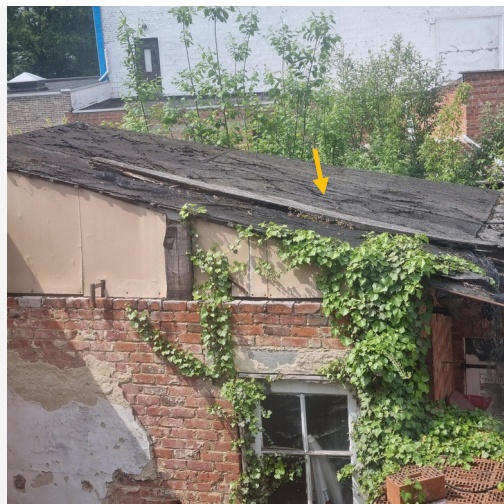
Het asbestmateriaal valt onder de mijlpaal van 2040.

Laag materiaalrisico en/of verlaagde kans op vezelvrijgave

<b>Gebondenheid</b>	Categorie 1: hechtgebonden in oorsprong
<b>Asbestsoort (vezeltype)</b>	Alleen chrysotiel aanwezig
<b>Asbestconcentratie</b>	Laag (< 50%)
<b>Afschermingsgraad van het gehele materiaal</b>	Geheel of deels vrij aan de buitenlucht, maar geen contact met binnenlucht
<b>Toestand van het materiaal</b>	Licht beschadigd, licht verweerd. Intacte calciumsilicaatplaat of materiaal met categorie 3-gebondenheid

Beschrijving	Platdak tuinberging roofing
Omgeving	Buiten
Primaire drager	Plat dak
Asbestmateriaal	Dak- en gevelbekleding - Roofing
Bindmiddel van asbestmateriaal	Bitumen (roofing, teer, asfalt)
Gebondenheid op basis van bindmiddel	Hecht
Hoeveelheid (oppervlakte - aantal)	<ul style="list-style-type: none"><li>• 25,45 m<sup>2</sup> - 1 stuk</li></ul>
Totale oppervlakte	25,45 m <sup>2</sup>
Eenvoudig bereikbaar	Ja
Bevestigingswijze	<ul style="list-style-type: none"><li>• Verlijmd, ingegoten, versmeerd</li></ul>
Identificatiemethode	<p>De asbestdeskundige beoordeelt het materiaal als asbestverdacht en dus asbesthoudend, en dit zonder monstername.</p> <p>Motivatie: Er is een onderzoeksbeperking die monstername verhindert; De plaats is niet of niet volledig inspecteerbaar door overwoekerende vegetatie.</p>
Destructieve handeling voor identificatie	Nee
Opmerking	Er is roofing aanwezig op de platte daken. De hoeveelheid is een indicatie en mag niet verder gebruikt worden als maatstaf. Roofing kan niet worden bestempeld als niet asbesthoudend zonder staalname. Tijdens het plaatsbezoek kon er niet op een veilige manier een ladder geplaatst worden.

Zorgvuldig beheren

- Zorg voor een veilig beheer. Vermijd het beschadigen van het asbestmateriaal. Controleer de toestand jaarlijks op wijzigingen.
- Voer bijkomende staalname(s) uit.

Zorg dat er allereerst een staalname wordt uitgevoerd tot op de draagstructuur om de volledige opbouw van het platte dak in kaart te brengen.

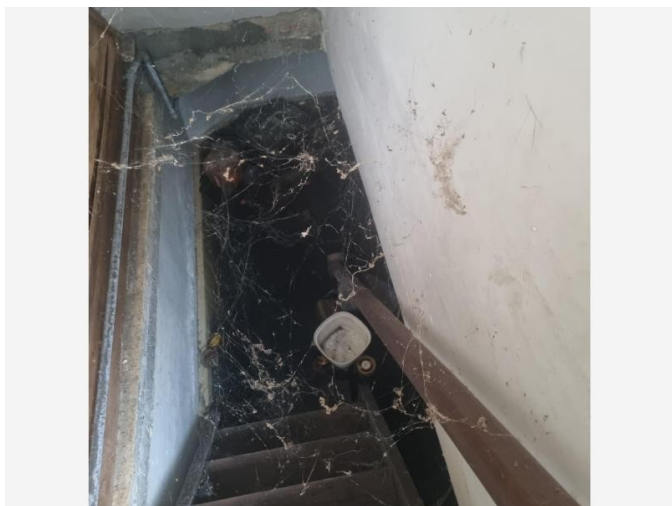
**Reden:** Het onderzoek kan niet uitgevoerd worden binnen de bepalingen van de Welzijnswet

**Uitleg van de asbestdeskundige:** Er was water aanwezig in de kelder waardoor de kelder niet onderzocht kon worden. Door het water in de kelder kon deze niet op een veilige manier betreed worden. Zorg wanneer de kelder terug veilig toegankelijk is dat deze verder wordt onderzocht.

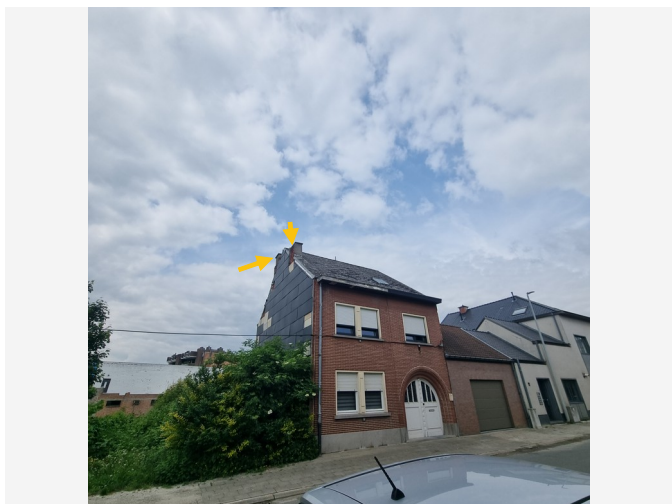
**Reden:** Het te onderzoeken materiaal situeert zich hoger dan 3,50 m te rekenen vanaf een veilige ondergrond

**Uitleg van de asbestdeskundige:** Het schoorsteen rookgaskanaal is niet te beoordelen. Het is niet zichtbaar of er een asbestverdacht rookgaskanaal aanwezig is in de schoorsteen. De binnenzijde van de schoorsteen is niet inspecteerbaar. Het is wel zo gezien het bouwjaar van de woning, dat er mogelijk asbestverdachte materialen gebruikt werden in de schoorsteen, met als functie brandwerend. Dit kan bijvoorbeeld gaan over een asbestverdacht rookgaskanaal dat gebruikt werd in de schoorsteen. Wees extra aandachtig bij werken aan de schoorsteen om deze nader te inspecteren op asbestverdachte materialen.

(Asbest)materiaal	Rookgaskanaal
Karakterisatie	Asbest (verdacht)
Primaire drager	Schuin dak

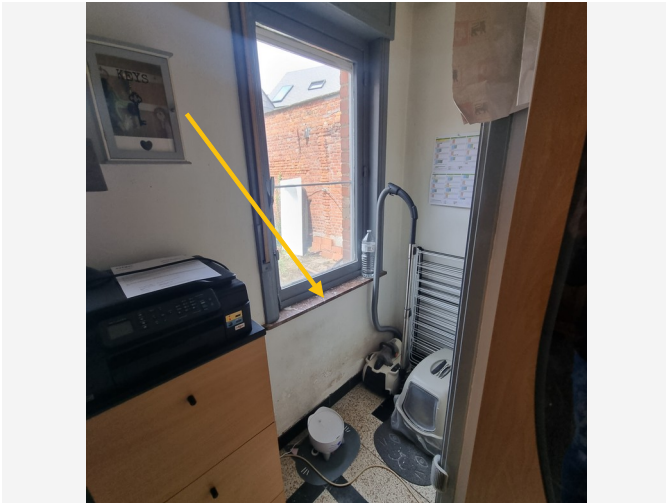
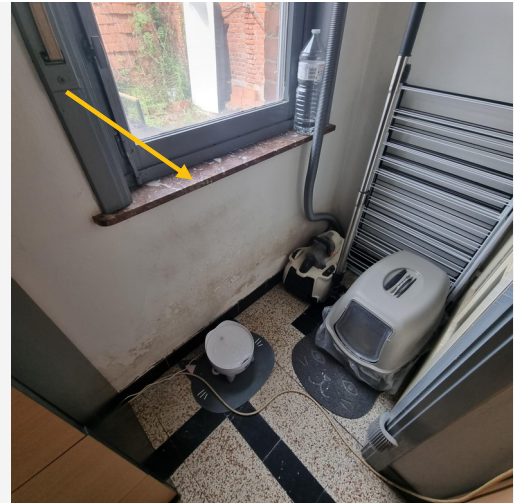
Er zijn geen verdachte vensterbanken aanwezig op het inspectiegebied.

De asbestdeskundige beoordeelt het materiaal als niet-asbestverdacht.

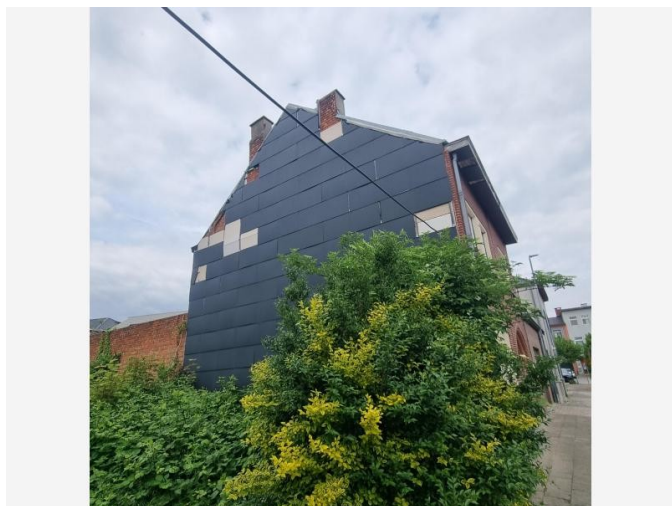
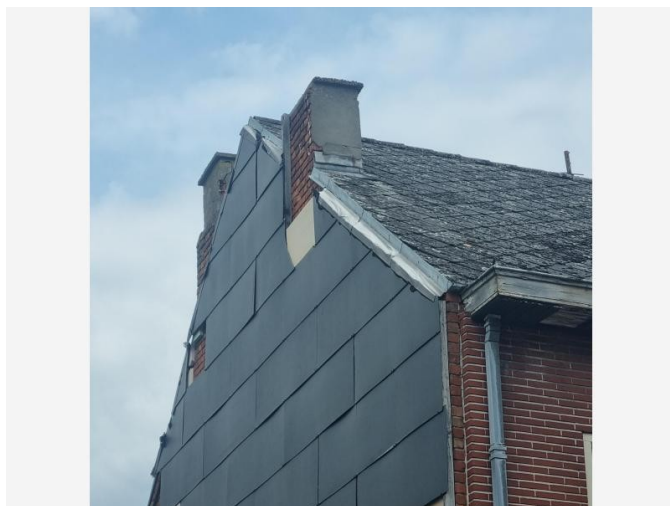
Geen asbest

#	Type	Referentie	Resultaat
7.1	Puntmonster	MM04	Geen asbest

<b>Beschrijving</b>	Cementplaat buitenzijde linkergevel
<b>Omgeving</b>	Buiten
<b>Primaire drager</b>	Wand buitenschil
<b>Bindmiddel van materiaal</b>	Cement
<b>Gebondenheid op basis van bindmiddel</b>	Hecht
<b>Hoeveelheid (oppervlakte - dikte - aantal)</b>	• 89,30 m <sup>2</sup> - 0,30 cm - 1 stuk
<b>Totaal volume</b>	0,268 m <sup>3</sup>
<b>Identificatiemethode</b>	Een monstername door de asbestdeskundige met laboanalyse door een asbestlabo.
<b>Destructieve handeling voor identificatie</b>	Nee
<b>Opmerking</b>	De hoeveelheid is een indicatie en mag niet verder gebruikt worden als maatstaf.

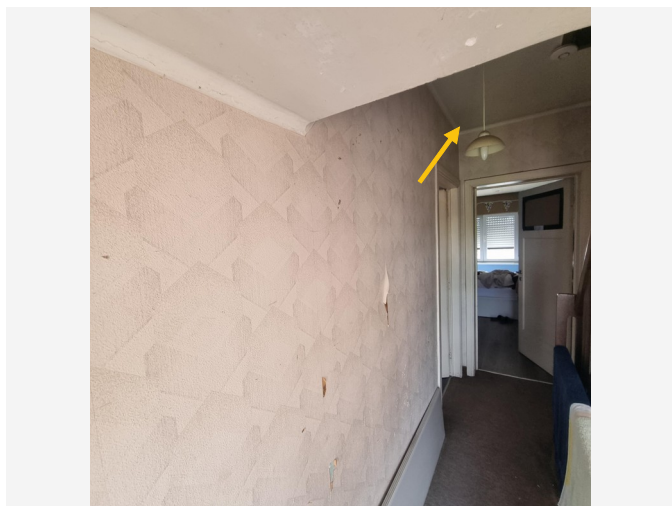
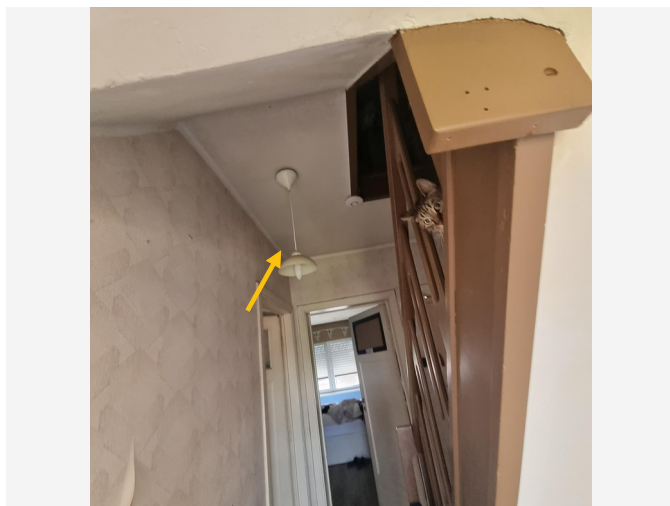
Geen asbest

#	Type	Referentie	Resultaat
8.1	Mengmonster	MM02	Geen asbest

Beschrijving	Pleisterwerk plafond - wooneenheid
Omgeving	Binnen
Primaire drager	Plafond
Bindmiddel van materiaal	Gips - kalk
Gebondenheid op basis van bindmiddel	Niet-hechtgebonden
Hoeveelheid (oppervlakte - dikte - aantal)	• 74,59 m <sup>2</sup> - 1,00 cm - 1 stuk
Totaal volume	0,746 m <sup>3</sup>
Identificatiemethode	Een monstername door de asbestdeskundige met laboanalyse door een asbestlabo.
Destructieve handeling voor identificatie	Nee
Opmerking	<p>Volgens het inspectieprotocol is een monstername van het pleisterwerk verplicht om dit te identificeren als niet-asbesthoudend.</p> <p>De verplicht bemonsterde ruimte stooklokaal was niet aanwezig in de woning.</p> <p>Bij de verplicht bemonsterde natte ruimte is er geen pleisterwerk plafond aanwezig.</p> <p>De vermelde oppervlaktes en volumes betreffen een beredeneerde schatting. Er worden geen rechten verleend aan deze oppervlaktes/volumes. De dikte is een schatting die voorkomt uit de monsterplaatsen en is daarom niet altijd representatief.</p>

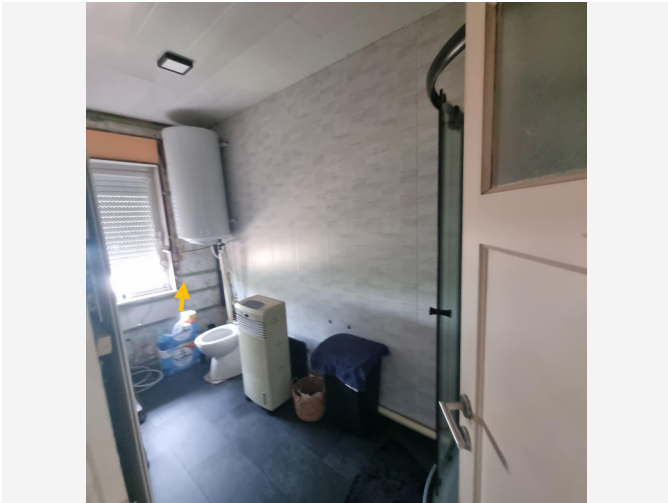
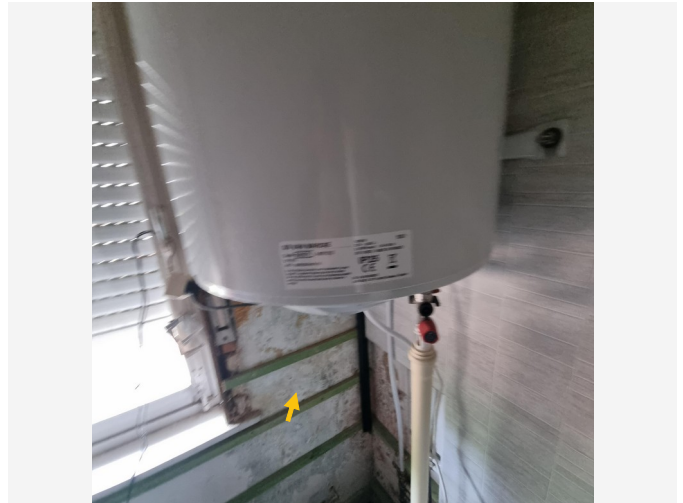
Geen asbest

#	Type	Referentie	Resultaat
9.1	Mengmonster	MM01	Geen asbest

<b>Beschrijving</b>	Pleisterwerk muren - wooneenheid
<b>Omgeving</b>	Binnen
<b>Primaire drager</b>	Binnenwand
<b>Bindmiddel van materiaal</b>	Gips - kalk
<b>Gebondenheid op basis van bindmiddel</b>	Niet-hechtgebonden
<b>Hoeveelheid (oppervlakte - dikte - aantal)</b>	• 193,77 m <sup>2</sup> - 0,50 cm - 1 stuk
<b>Totaal volume</b>	0,969 m <sup>3</sup>
<b>Identificatiemethode</b>	Een monstername door de asbestdeskundige met laboanalyse door een asbestlabo.
<b>Destructieve handeling voor identificatie</b>	Nee
<b>Opmerking</b>	<p>Volgens het inspectieprotocol is een monstername van het pleisterwerk verplicht om dit te identificeren als niet-asbesthoudend.</p> <p>De verplicht bemonsterde ruimte stooklokaal was niet aanwezig in de woning.</p> <p>De vermelde oppervlaktes en volumes betreffen een beredeneerde schatting. Er worden geen rechten verleend aan deze oppervlaktes/volumes. De dikte is een schatting die voorkomt uit de monsterplaatsen en is daarom niet altijd representatief.</p>
