Asbestinventarisatetest

Kraenepoelpad 36, 9880 Aalter

Attestnummer : 20221219-000186.000

Uitgegeven op : 19.12.2022

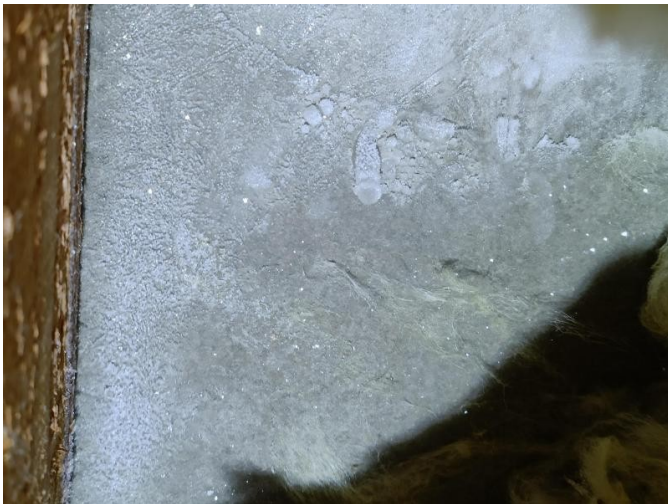
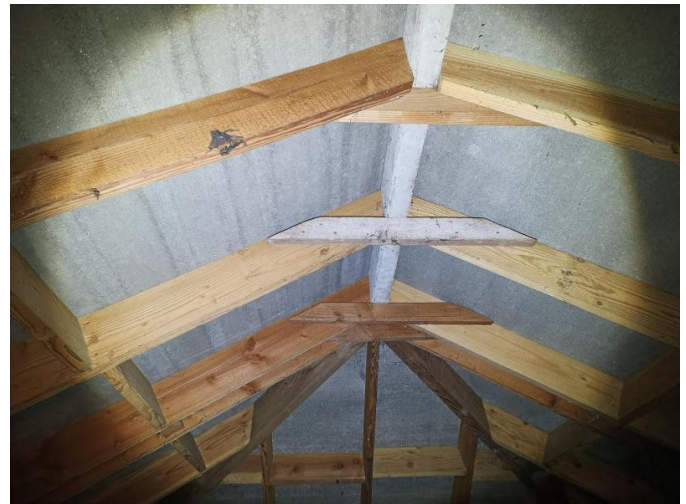
Het asbestmateriaal valt onder de mijlpaal van 2040.

Eindbeoordeling materiaalrisico	Zeer laag materiaalrisico en/of zeer lage kans op vezelvrijgave
---------------------------------	---

Gebondenheid	Categorie 1: hechtgebonden in oorsprong
Asbestsoort (vezeltype)	Alleen chrysotiel
Asbestconcentratie	Laag (< 50%)
Afschermingsgraad van het gehele materiaal	Geheel of deels (ook) vrij aan de binnenlucht
Toestand van het materiaal	Onbeschadigd, niet verweerd

#	Type	Referentie	Resultaat
1.1	Puntmonster	ST 2	Chrysotiel

Beschrijving	Onderdakplaat Woning + berging
Omgeving	Binnen
Primaire drager	Schuin dak
Asbestmateriaal	Plaat, paneel, tablet - Type Menuiserite
Bindmiddel van asbestmateriaal	Cement
Gebondenheid op basis van bindmiddel	Hecht

- Zorg voor een veilig beheer. Vermijd het beschadigen van het asbestmateriaal. Controleer de toestand jaarlijks op wijzigingen.
- Zorg voor een veilig beheer en verwijder dit asbestmateriaal wanneer het bij werken eenvoudig bereikbaar wordt. Controleer de toestand jaarlijks op wijzigingen.

- Eenvoudige handelingen: mag via doe-het-zelf of door werknemer(s) met opleidingsattest eenvoudige handelingen
Conform Wetgeving

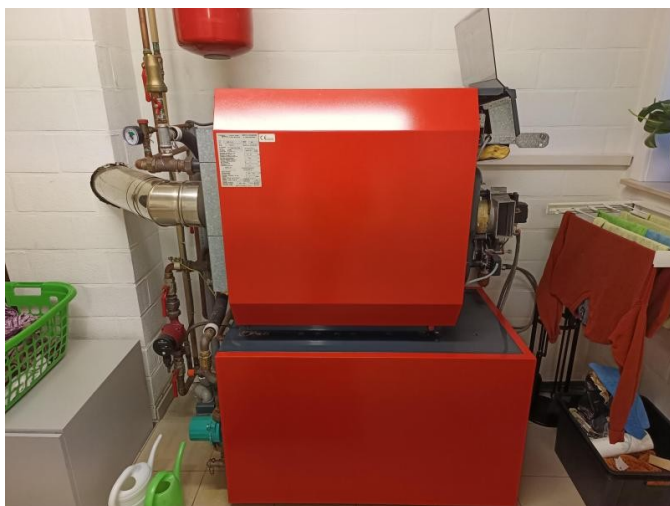
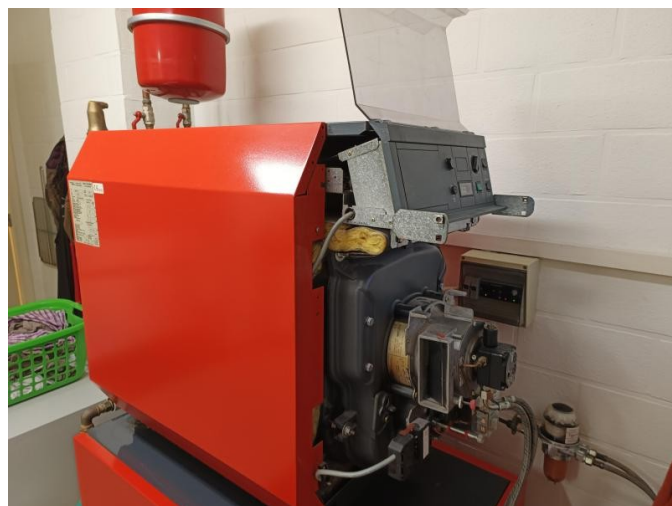
Het asbestmateriaal valt onder de mijlpaal van 2040.

Eindbeoordeling materiaalrisico	Zeer laag materiaalrisico en/of zeer lage kans op vezelvrijgave
---------------------------------	---

Gebondenheid	Categorie 1: hechtgebonden in oorsprong
Asbestsoort (vezeltype)	Crocidoliet aanwezig
Asbestconcentratie	Laag (< 50%)
Afschermingsgraad van het gehele materiaal	Stootvaste afscherming of omkasting
Toestand van het materiaal	Onbeschadigd, niet verweerd

Beschrijving	Dichting brander
Omgeving	Binnen
Primaire drager	HVAC infrastructuur en uitrusting
Asbestmateriaal	Pakking, dichting
Bindmiddel van asbestmateriaal	Lijm
Gebondenheid op basis van bindmiddel	Hecht
Hoeveelheid (gewicht - aantal)	<ul style="list-style-type: none">• 0,20 kg - 1 stuk
Totaal gewicht	0,20 kg
Eenvoudig bereikbaar	Ja
Bevestigingswijze	<ul style="list-style-type: none">• Geklemd
Identificatiemethode	Vaststelling zonder monsternamen

- Zorg voor een veilig beheer en verwijder dit asbestmateriaal wanneer het bij werken eenvoudig bereikbaar wordt. Controleer de toestand jaarlijks op wijzigingen.

- Eenvoudige handelingen: mag via doe-het-zelf of door werknemer(s) met opleidingsattest eenvoudige handelingen
Conform wetgeving

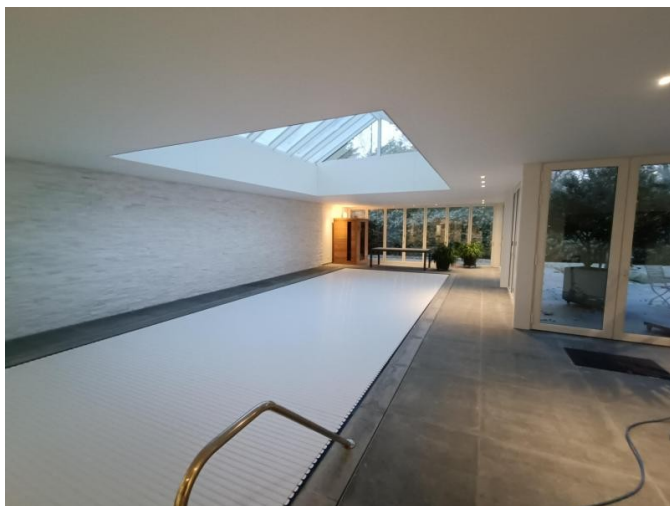
Situeringfoto

Uitgesloten van inspectie

Bouwjaar: 2018

Constructies gebouwd vanaf 2001 moeten niet onderzocht worden

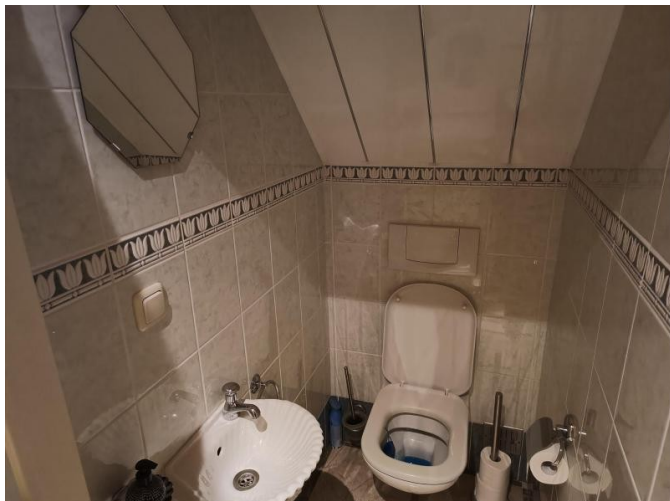
Fiche 4: Tegelijm wandtegels: Badkamer, toilet en keuken

Er zijn in diverse ruimtes wanden aanwezig met wandtegels. Aangezien er nergens een beschadiging van de tegels was, werd er ook geen staal van de mogelijk aanwezige lijmlagen genomen.

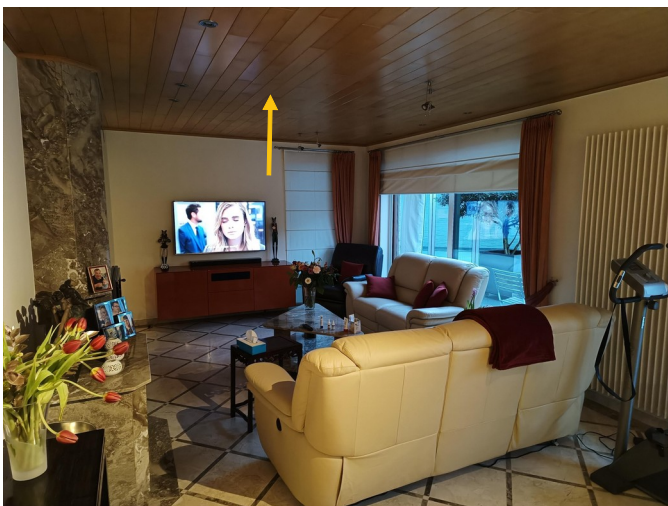
Alle plafonds zijn afgewerkt met hout. Geen zichtbaar pleisterwerk. Mogelijks is er wel pleisterwerk aanwezig, maar dit is niet inspecteerbaar.

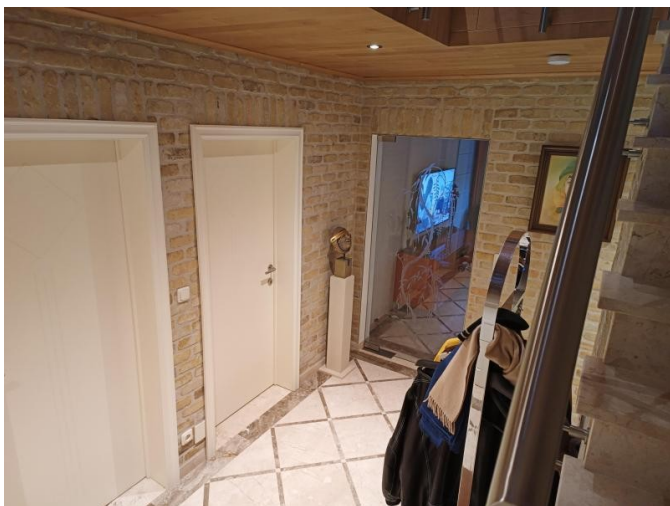
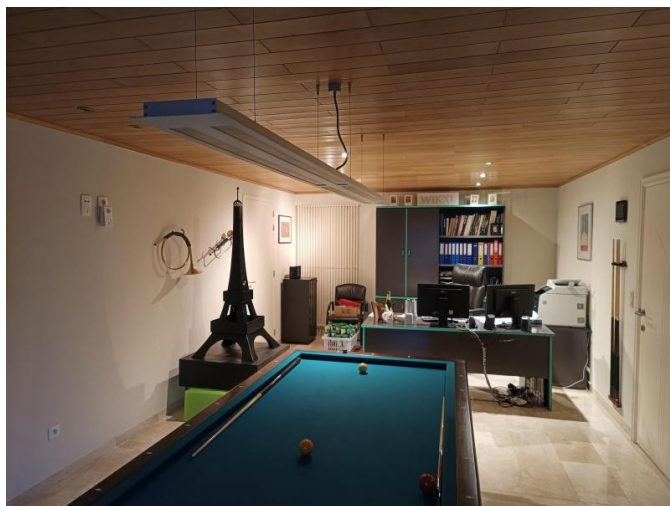
Fiche 6: Pleisterwerk wanden

Geen asbest

#	Type	Referentie	Resultaat
6.1	Mengmonster	ST 1	Geen asbest
