Asbestinventarisatetest

Muisstraat 59, 9450 Haaltert

Attestnummer : 20241115-000155.000

Uitgegeven op : 15.11.2024

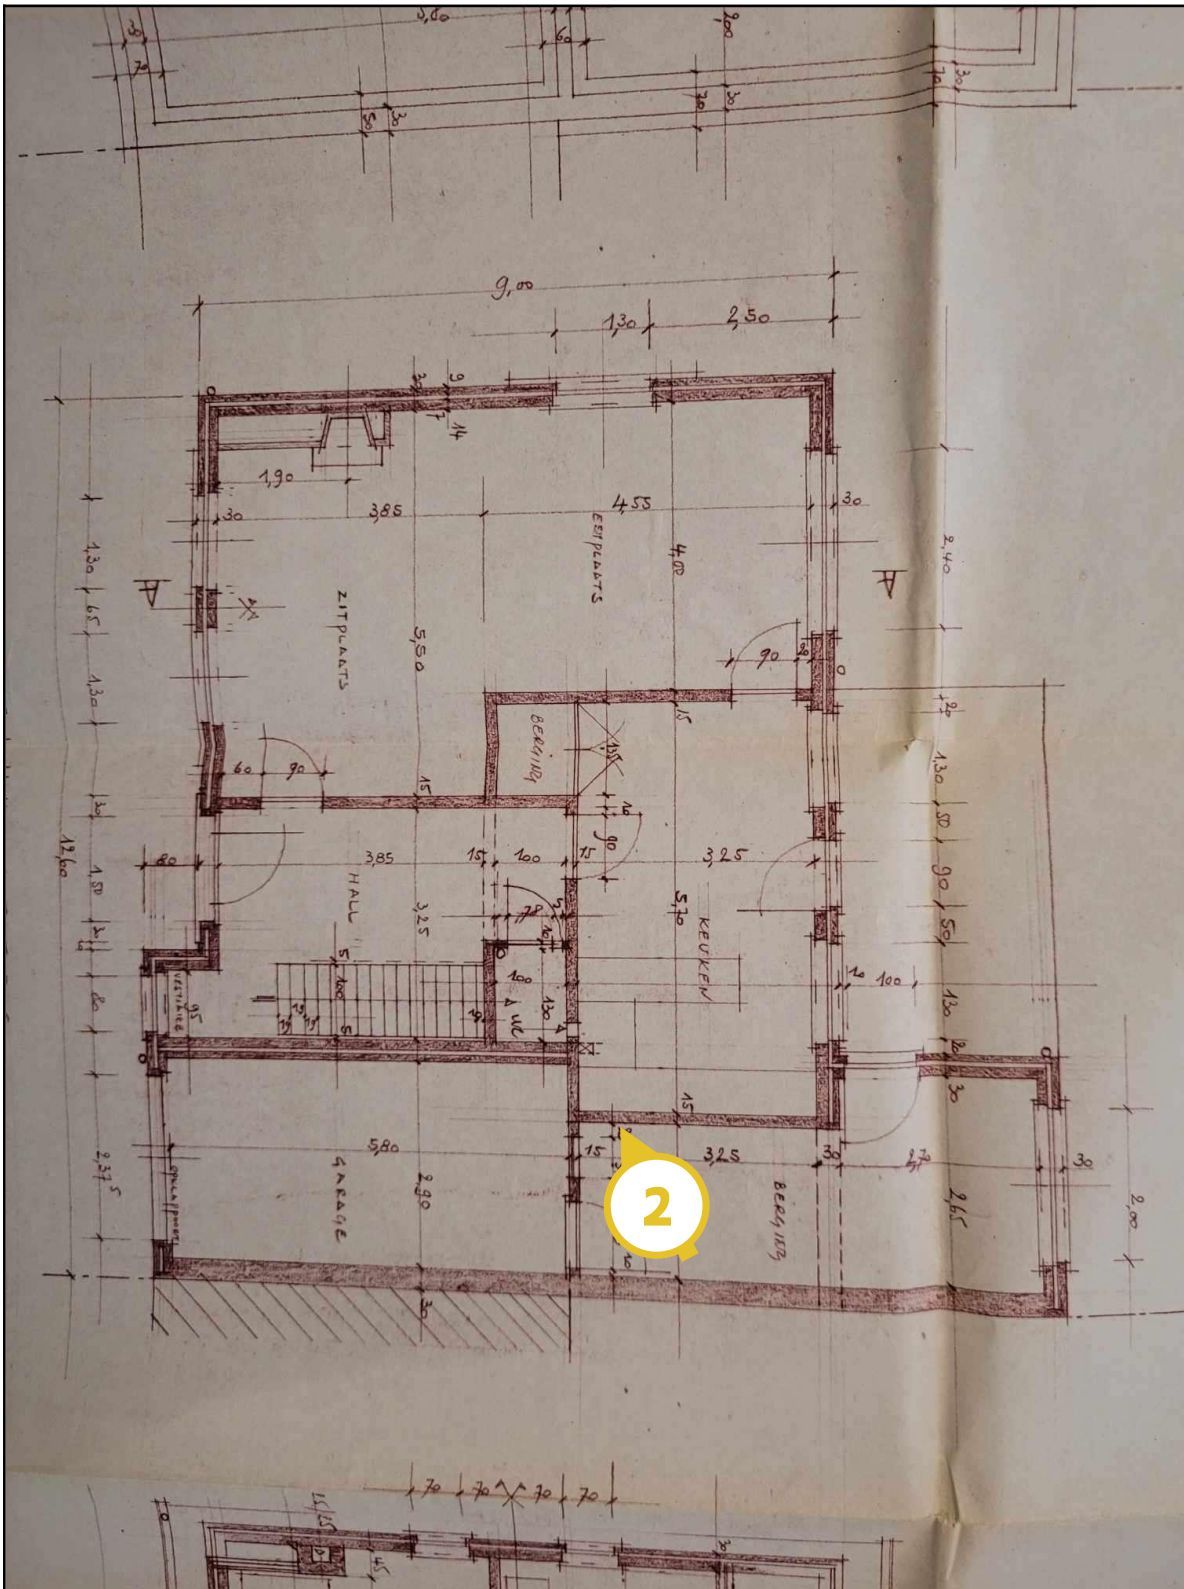
Plan 1.5: Gelijkvloers

2. Bakeliet

Asbestmateriaal

Zorgvuldig beheren

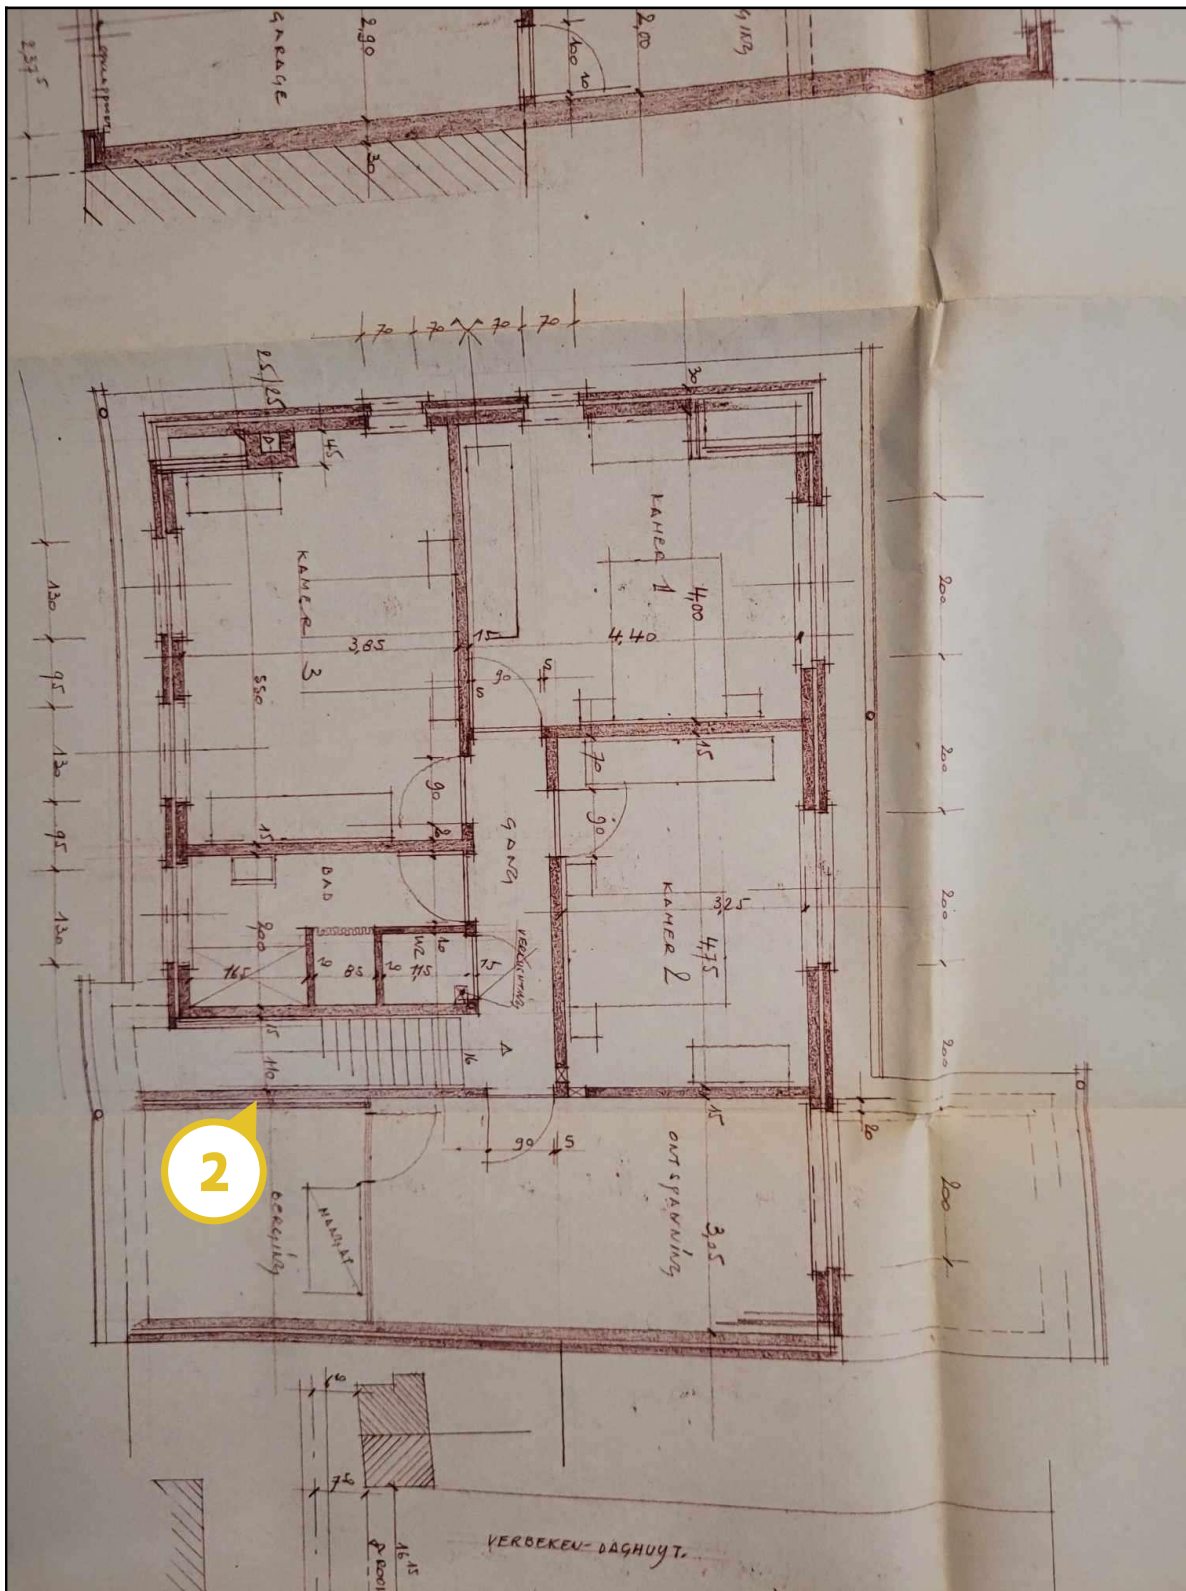
Plan 1.6: Eerste verdiep

2. Bakeliet

Asbestmateriaal

Zorgvuldig beheren

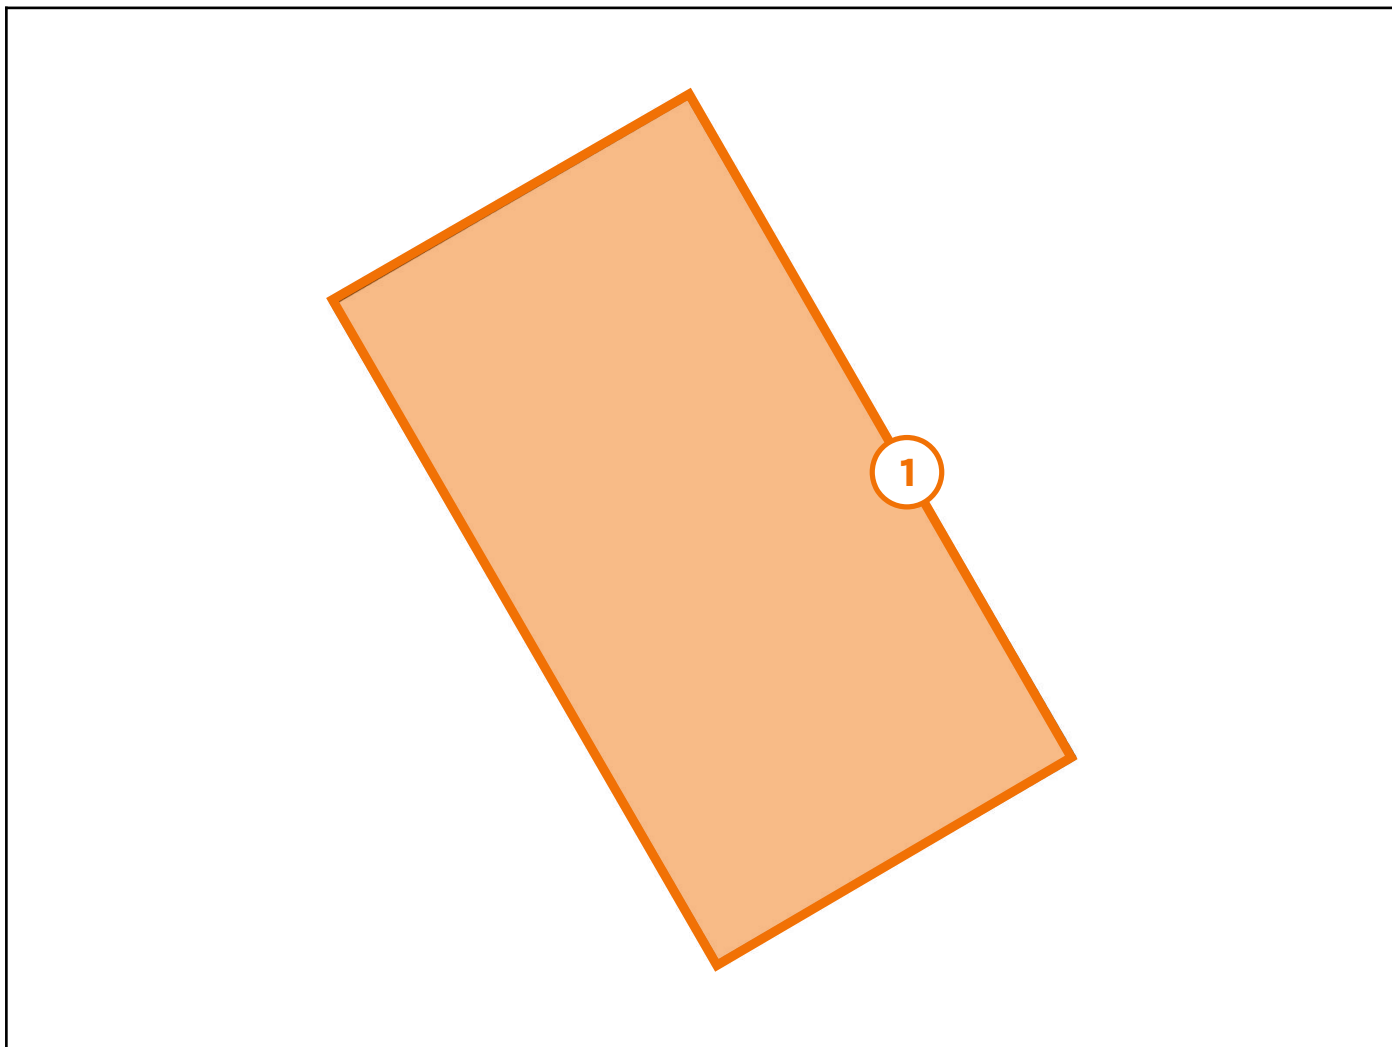
Plan 4.1: Bijgebouw plan

Beschrijving	Type	Actie
1. Golfplaten	Asbestmateriaal	Verwijderen

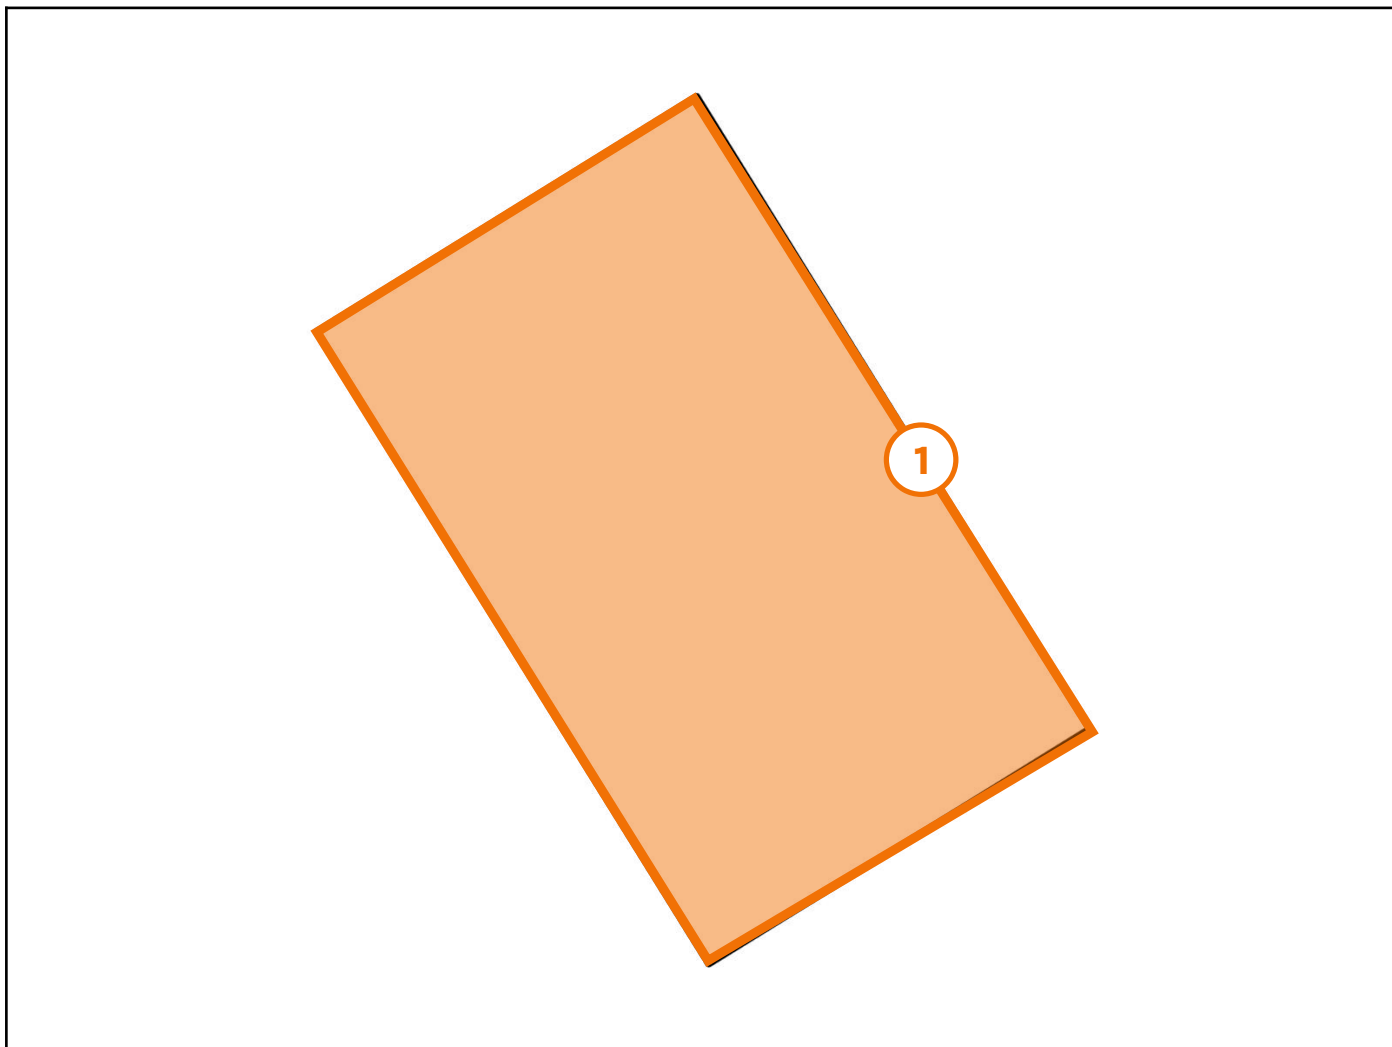
Plan 5.1: Bijgebouw plan

Beschrijving	Type	Actie
1. Golfplaten	Asbestmateriaal	Verwijderen

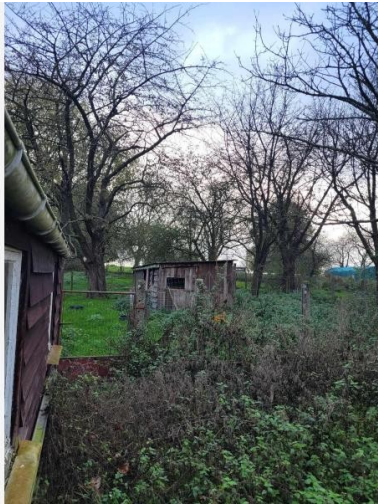
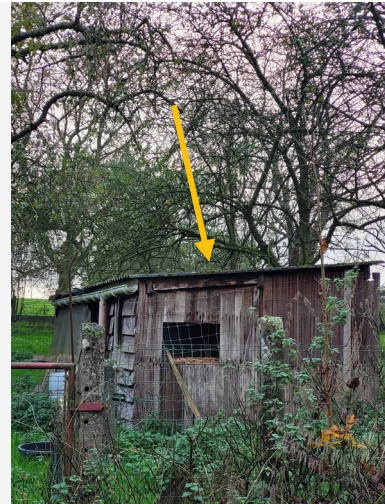
Het asbestmateriaal valt onder de mijlpaal van 2034.

Eindbeoordeling materiaalisico	Verhoogd materiaalisico en/of verhoogde kans op vezelvrijgave
--------------------------------	---

Gebondenheid	Categorie 1: hechtgebonden in oorsprong
Asbestsoort (vezeltype)	Crocidoliet aanwezig
Asbestconcentratie	Laag (< 50%)
Afschermingsgraad van het gehele materiaal	Geheel of deels vrij aan de buitenlucht
Toestand van het materiaal	Matig beschadigd, matig verweerd

Beschrijving	Golfplaten
Omgeving	Buiten
Primaire drager	Schuin dak
Asbestmateriaal	Dak- en gevelbekleding - Golfplaat
Bindmiddel van asbestmateriaal	Cement
Gebondenheid op basis van bindmiddel	Hecht
Hoeveelheid (oppervlakte - aantal)	<ul style="list-style-type: none">• 18,00 m² - 1 stuk• 22,00 m² - 1 stuk
Totale oppervlakte	40,00 m ²
Eenvoudig bereikbaar	Ja
Bevestigingswijze	<ul style="list-style-type: none">• Geschroefd• Genageld, geniet
Identificatiemethode	Vaststelling zonder monsternamen
Destructieve handeling voor identificatie	Nee

- Zorg voor een veilig beheer. Vermijd het beschadigen van het asbestmateriaal. Controleer de toestand jaarlijks op wijzigingen.
- Hemelwater dat afspoelt van asbestcement daken of gevels kan asbestdeeltjes bevatten. Gebruik het enkel voor gesloten circuits (bv. spoelen toiletten). Reinig na het vervangen van het dak of de gevel de dakgoten en regenwaterput of -ton om asbesthoudend sediment of slib te verwijderen

- Eenvoudige handelingen: enkel door erkend asbestverwijderaar
Verwijderen door aannemer met opleidingsattest.

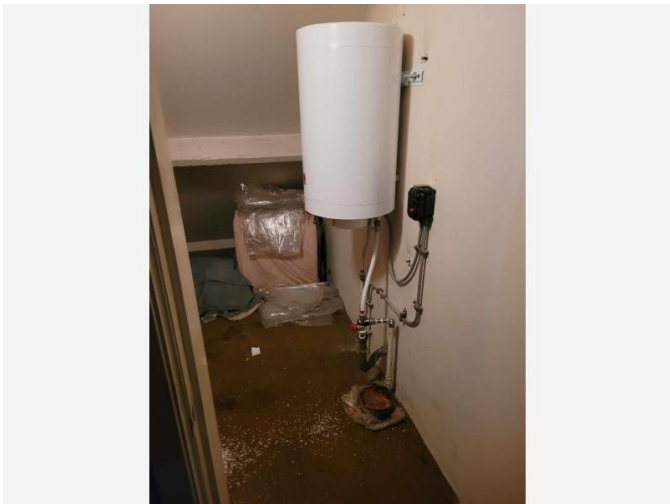
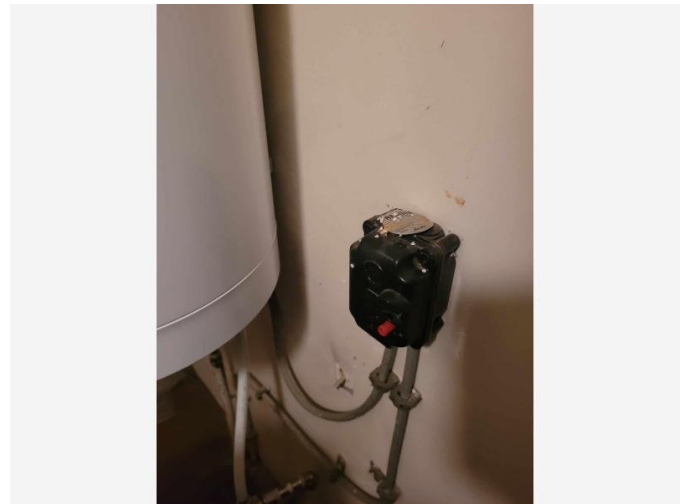
Het asbestmateriaal valt onder de mijlpaal van 2040.

Eindbeoordeling materiaalrisico	Laag materiaalrisico en/of verlaagde kans op vezelvrijgave
---------------------------------	--

Gebondenheid	Categorie 1: hechtgebonden in oorsprong
Asbestsoort (vezeltype)	Crocidoliet aanwezig
Asbestconcentratie	Laag (< 50%)
Afschermingsgraad van het gehele materiaal	Geheel of deels (ook) vrij aan de binnenlucht
Toestand van het materiaal	Onbeschadigd, niet verweerd

Beschrijving	Bakeliet
Omgeving	Binnen
Primaire drager	Communicatie en elektrische infrastructuur en uitrusting
Asbestmateriaal	Plaat, paneel, tablet - Type Bakeliet
Bindmiddel van asbestmateriaal	Kunststof of -hars
Gebondenheid op basis van bindmiddel	Hecht
Hoeveelheid (oppervlakte - dikte - aantal)	• 0,20 m ² - 1,00 cm - 1 stuk
Totaal volume	0,002 m ³
Eenvoudig bereikbaar	Ja
Bevestigingswijze	• Geschroefd
Identificatiemethode	Vaststelling zonder monstername
Destructieve handeling voor identificatie	Nee

- Zorg voor een veilig beheer. Vermijd het beschadigen van het asbestmateriaal. Controleer de toestand jaarlijks op wijzigingen.

- Eenvoudige handelingen: mag via doe-het-zelf of door werknemer(s) met opleidingsattest eenvoudige handelingen
Eenvoud los te schroeven en in zijn geheel te verwijderen. Dragen van FFP3 masker en overall type 5 en 6.

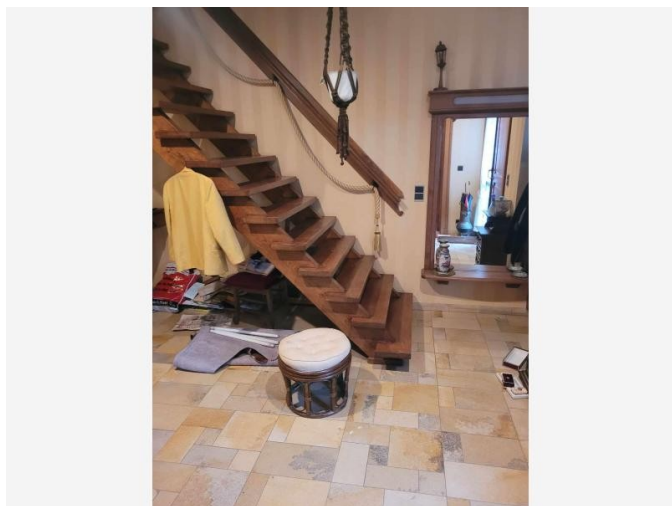
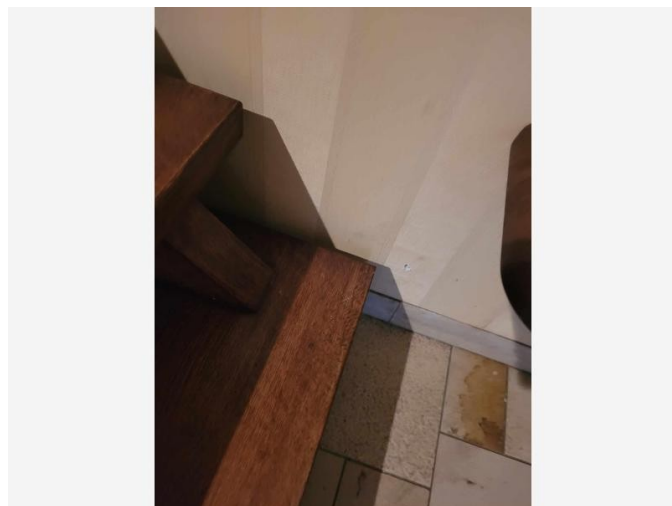
Geen asbest

#	Type	Referentie	Resultaat
3.1	Mengmonster	1	Geen asbest

Beschrijving	Pleister muur
Omgeving	Binnen
Primaire drager	Binnenwand
Bindmiddel van materiaal	Gips - kalk
Gebondenheid op basis van bindmiddel	Niet-hechtgebonden
Hoeveelheid (oppervlakte - dikte - aantal)	• 320,00 m ² - 0,50 cm - 1 stuk
Totaal volume	1,60 m ³
Identificatiemethode	Vaststelling met monsternamen
Destructieve handeling voor identificatie	Nee
Opmerking	Er is geen stooklokaal, verwarming met elektriciteit.

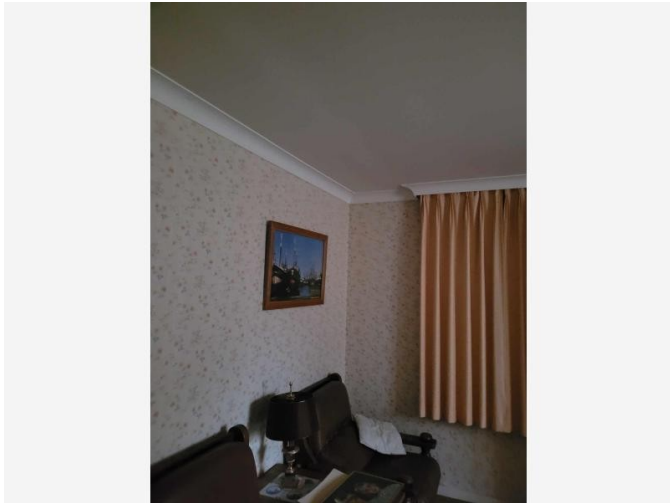
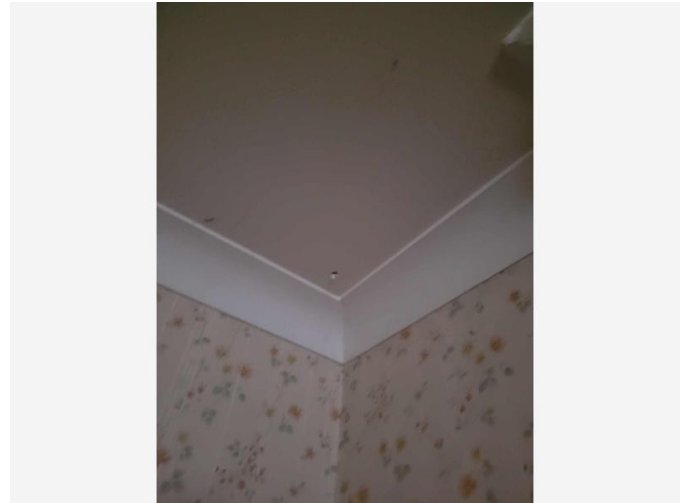
Fiche 4: Pleister plafond

Geen asbest

#	Type	Referentie	Resultaat
4.1	Mengmonster	2	Geen asbest

Beschrijving	Pleister plafond
Omgeving	Binnen
Primaire drager	Plafond
Bindmiddel van materiaal	Gips - kalk
Gebondenheid op basis van bindmiddel	Niet-hechtgebonden
Hoeveelheid (oppervlakte - dikte - aantal)	• 210,00 m ² - 0,50 cm - 1 stuk
Totaal volume	1,05 m ³
Identificatiemethode	Vaststelling met monstername
Destructieve handeling voor identificatie	Nee
Opmerking	Plafond leefruimte in hout. Er is geen stooklokaal aanwezig.
