LEKDETECTIE
RAPPORT R-23.027099
01-12-2023

Vierbunderplein 11, 2610 Wilrijk
België

PROBLEEMSTELLING (GEGEVENS VERKREGEN VOORAFGAAND AAN ONZE INTERVENTIE)

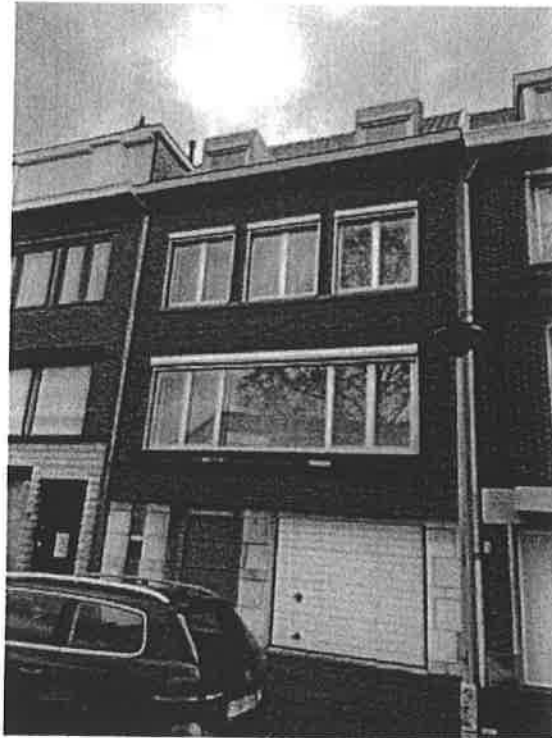
Foto 1: Buren rechts
