Asbestinventarisatetest

Zedelgemsesteenweg 241, 8480 Ichtegem

Attestnummer : 20241026-000106.000

Uitgegeven op : 26.10.2024

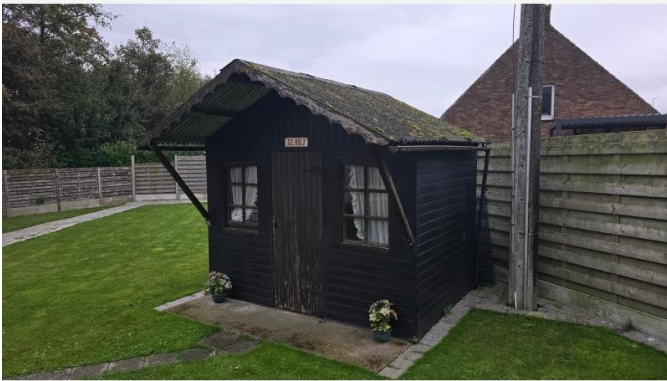
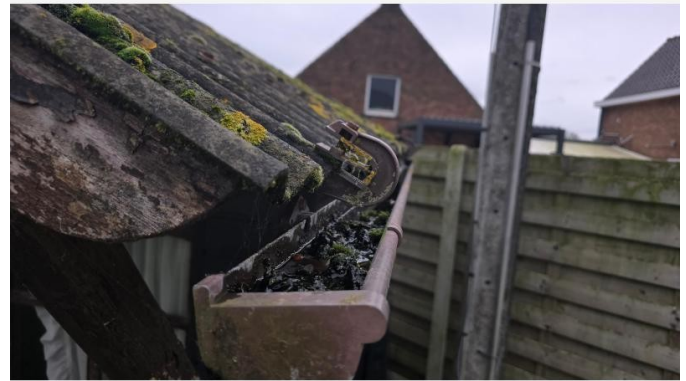
Fiche 1: Afval in dakgoten van asbestcementdaken

Asbestmateriaal - afvalstof

Het asbestmateriaal valt onder de mijlpaal van 2040.

Beschrijving	Afval in dakgoten van asbestcementdaken
Type afvalstof	Betreft resten (contaminatie) van verwerking of beschadiging
Type resten (contaminatie)	<ul style="list-style-type: none">• Stof, deeltjes < 4 mm, flinters, gruis (los, opliggend)• Stof, deeltjes < 4 mm, flinters, gruis (vermengd in materiaal)
Besmette materialen	<ul style="list-style-type: none">• Organisch materiaal (mos, mest, vegetatie, ...)• Sediment (dakgoot, afvoerbuys, regenwaterput, ...)
Bron van de resten	Verweerde golfplaten, begroeid met mos.
Omgeving	Buiten
Primaire drager	Schuin dak
Gebondenheid resten	Niet hecht
Hoeveelheid (gewicht - aantal)	<ul style="list-style-type: none">• 15,00 kg - 1 stuk
Totaal gewicht	15,00 kg
Eenvoudig bereikbaar	Ja
Identificatiemethode	Vaststelling zonder monstername
Opmerking	Het mos in de dakgoot heeft zich vastgehecht met zijn wortels in het asbestcement van de golfplaten. Door regenval kan het mos samen met de wortels loskomen en zal dit asbestvezels/bundels meenemen. Het mos en sediment dat in de dakgoot ligt, zal dus gecontamineerd zijn met asbest.

Dringend verwijderen

- Verwijder het asbestafval.

- Eenvoudige handelingen: mag via doe-het-zelf of door werknemer(s) met opleidingsattest eenvoudige handelingen
Het asbestmateriaal in de dakgoot mag via doe-het-zelf of door werknemer(s) met opleidingsattest eenvoudige handelingen verwijderd worden.
 - Gebruik steeds PBM's (persoonlijke beschermingsmiddelen) en bevochtig het sediment voor verwijdering.
 - Gebruik geen machines die emissie veroorzaken (hogedrukreiniger, bladblazer, enz.)
- Verzamel het afval in de daartoe bestemde asbestafvalzak en bezorg deze aan de bestemde sectie van het container- of recyclagepark.

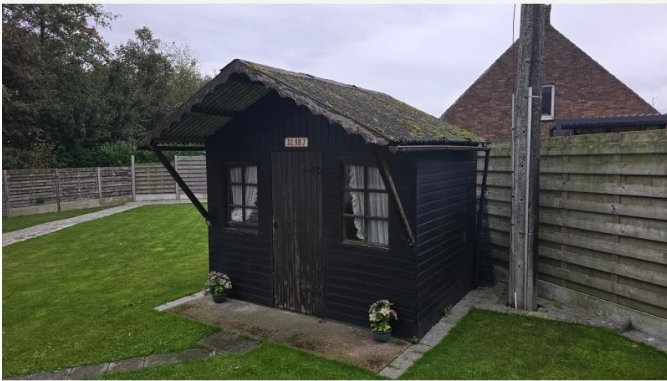
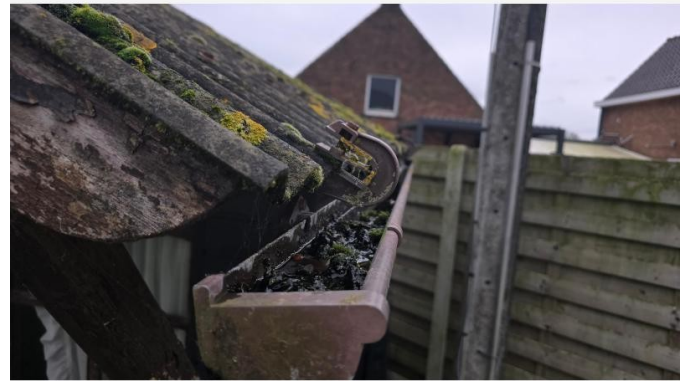
Het asbestmateriaal valt onder de mijlpaal van 2034.

Eindbeoordeling materiaalrisico	Hoog materiaalrisico en/of hoge kans op vezelvrijgave
---------------------------------	---

Gebondenheid	Categorie 1: hechtgebonden in oorsprong
Asbestsoort (vezeltype)	Crocidoliet aanwezig
Asbestconcentratie	Laag (< 50%)
Afschermingsgraad van het gehele materiaal	Geheel of deels (ook) vrij aan binnenluchtstromen
Toestand van het materiaal	Matig beschadigd, matig verweerd

Beschrijving	Dak tuinhuis in golfplaten
Omgeving	Grenst aan binnen- en buitenlucht
Primaire drager	Schuin dak
Asbestmateriaal	Dak- en gevelbekleding - Golfplaat
Bindmiddel van asbestmateriaal	Cement
Gebondenheid op basis van bindmiddel	Hecht
Hoeveelheid (oppervlakte - aantal)	• 12,00 m ² - 1 stuk
Totale oppervlakte	12,00 m ²
Eenvoudig bereikbaar	Ja
Bevestigingswijze	• Geschroefd
Identificatiemethode	Vaststelling zonder monsternamen
Destructieve handeling voor identificatie	Nee

Dringend verwijderen

- Verwijder dit asbestmateriaal zo snel mogelijk. Volg de toestand goed op.

- Eenvoudige handelingen: mag via doe-het-zelf of door werknemer(s) met opleidingsattest eenvoudige handelingen
De golfplaten mogen via doe-het-zelf of door werknemer(s) met opleidingsattest eenvoudige handelingen verwijderd worden.
 - Gebruik steeds PBM's (persoonlijke beschermingsmiddelen) en bevochtig het materiaal voor verwijdering.
 - Beschadig het materiaal niet en gebruik geen machines met hoge snelheid (boor, zaag, slijpmachine, etc.)

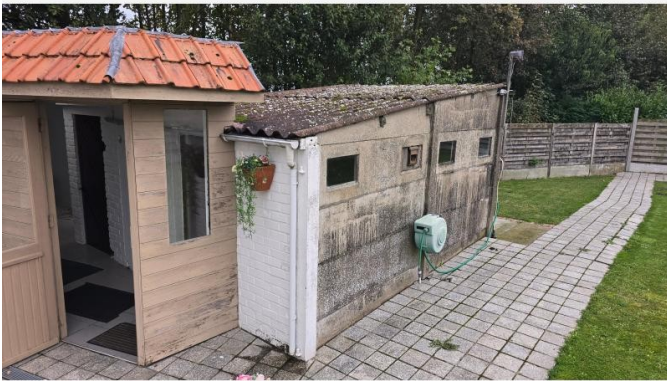
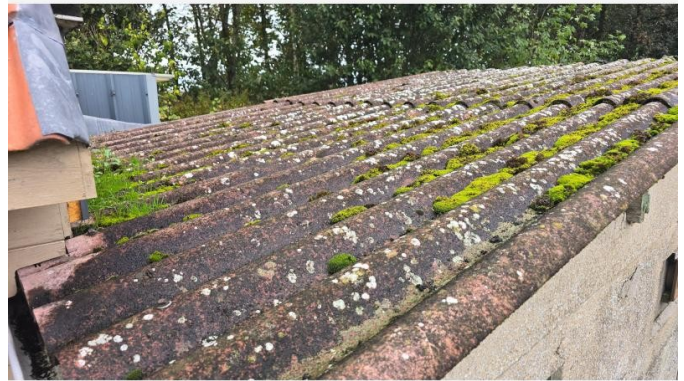
Het asbestmateriaal valt onder de mijlpaal van 2034.

Eindbeoordeling materiaalrisico	Verhoogd materiaalrisico en/of verhoogde kans op vezelvrijgave
---------------------------------	--

Gebondenheid	Categorie 1: hechtgebonden in oorsprong
Asbestsoort (vezeltype)	Crocidoliet aanwezig
Asbestconcentratie	Laag (< 50%)
Afschermingsgraad van het gehele materiaal	Geheel of deels vrij aan de buitenlucht
Toestand van het materiaal	Matig beschadigd, matig verweerd

Beschrijving	Dak bijkeuken in golfplaten
Omgeving	Buiten
Primaire drager	Schuin dak
Asbestmateriaal	Dak- en gevelbekleding - Golfplaat
Bindmiddel van asbestmateriaal	Cement
Gebondenheid op basis van bindmiddel	Hecht
Hoeveelheid (oppervlakte - aantal)	• 14,00 m ² - 1 stuk
Totale oppervlakte	14,00 m ²
Eenvoudig bereikbaar	Ja
Bevestigingswijze	• Geschroefd
Identificatiemethode	Vaststelling zonder monsternamen
Destructieve handeling voor identificatie	Nee

Verwijderen

- Verwijder dit asbestmateriaal zo snel mogelijk. Volg de toestand goed op.

- Eenvoudige handelingen: mag via doe-het-zelf of door werknemer(s) met opleidingsattest eenvoudige handelingen
De golfplaten mogen via doe-het-zelf of door werknemer(s) met opleidingsattest eenvoudige handelingen verwijderd worden.
 - Gebruik steeds PBM's (persoonlijke beschermingsmiddelen) en bevochtig het materiaal voor verwijdering.
 - Beschadig het materiaal niet en gebruik geen machines met hoge snelheid (boor, zaag, slijpmachine, etc.)

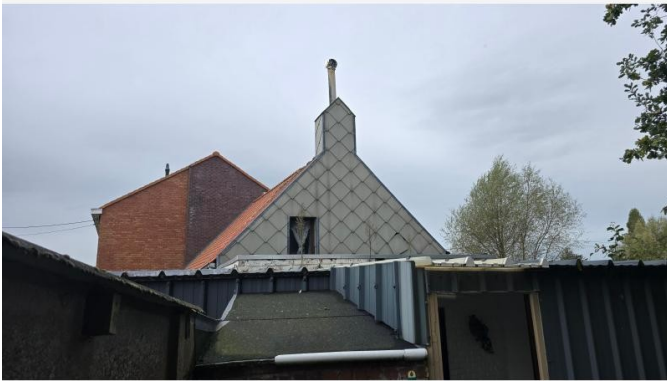
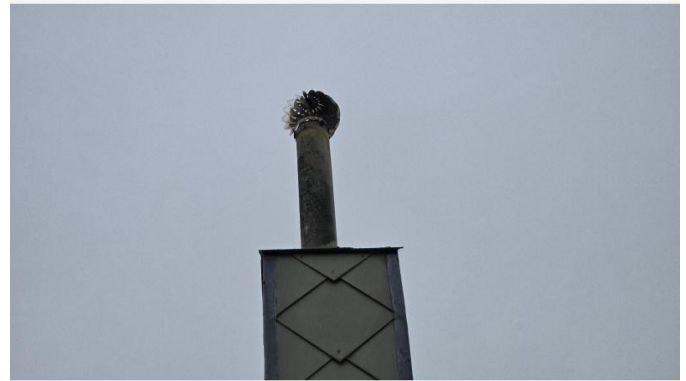
Het asbestmateriaal valt onder de mijlpaal van 2034.

Eindbeoordeling materiaalrisico	Verhoogd materiaalrisico en/of verhoogde kans op vezelvrijgave
---------------------------------	--

Gebondenheid	Categorie 1: hechtgebonden in oorsprong
Asbestsoort (vezeltype)	Crocidoliet aanwezig
Asbestconcentratie	Laag (< 50%)
Afschermingsgraad van het gehele materiaal	Geheel of deels vrij aan de buitenlucht
Toestand van het materiaal	Matig beschadigd, matig verweerd

Beschrijving	Rookafvoerbuïs
Omgeving	Buiten
Primaire drager	HVAC infrastructuur en uitrusting
Asbestmateriaal	Rookgaskanaal
Bindmiddel van asbestmateriaal	Cement
Gebondenheid op basis van bindmiddel	Hecht
Hoeveelheid (lengte - omtrek - dikte - aantal)	<ul style="list-style-type: none">• 6,00 m - 50,00 cm - 2,00 cm - 1 stuk
Totaal volume	0,06 m ³
Eenvoudig bereikbaar	Ja
Bevestigingswijze	<ul style="list-style-type: none">• Geklemd
Identificatiemethode	Vaststelling zonder monstername
Destructieve handeling voor identificatie	Nee

Verwijderen

- Verwijder dit asbestmateriaal zo snel mogelijk. Volg de toestand goed op.

- Eenvoudige handelingen: mag via doe-het-zelf of door werknemer(s) met opleidingsattest eenvoudige handelingen
De rookafvoerbuïs mag via doe-het-zelf of door werknemer(s) met opleidingsattest eenvoudige handelingen verwijderd worden.
- Gebruik steeds PBM's (persoonlijke beschermingsmiddelen) en bevochtig het materiaal voor verwijdering.
- Beschadig het materiaal niet en gebruik geen machines met hoge snelheid (boor, zaag, slijpmachine, etc.)

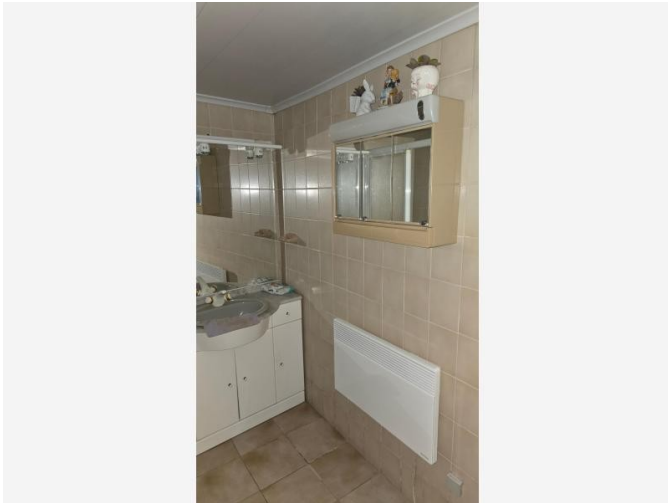
De wandtegels zijn onbeschadigd waardoor er geen visuele inspectie of staalname mogelijk was om vast te stellen of een eventuele asbesthoudende lijmlaag gebruikt werd.

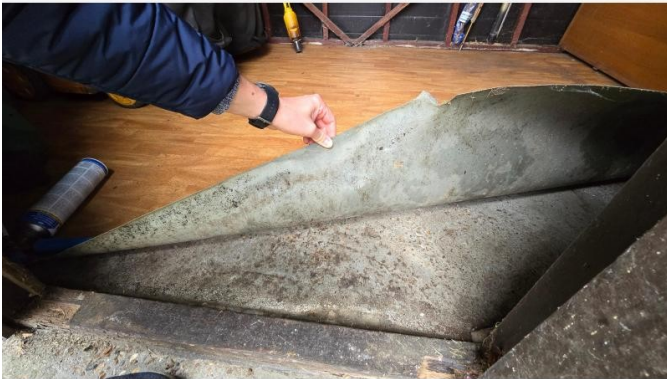
Geen asbesthoudende kenmerken.

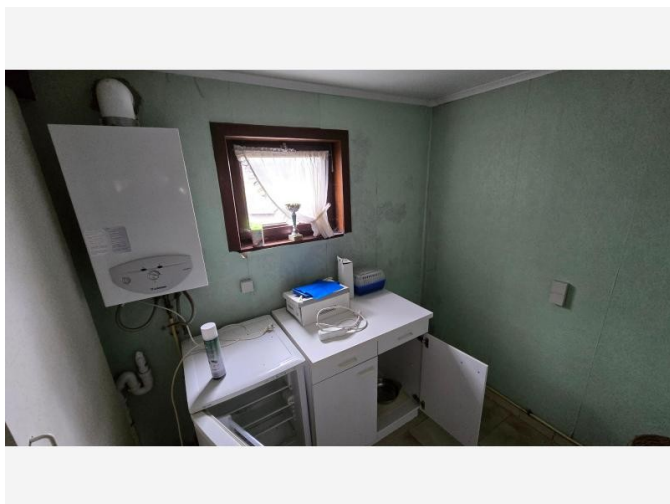
Hoewel aannemelijk dat dit een recenter model is, konden de technische kenmerken niet vastgesteld worden. In oude sanitaire toestellen zijn de pakkingen soms nog in asbesthoudend materiaal.

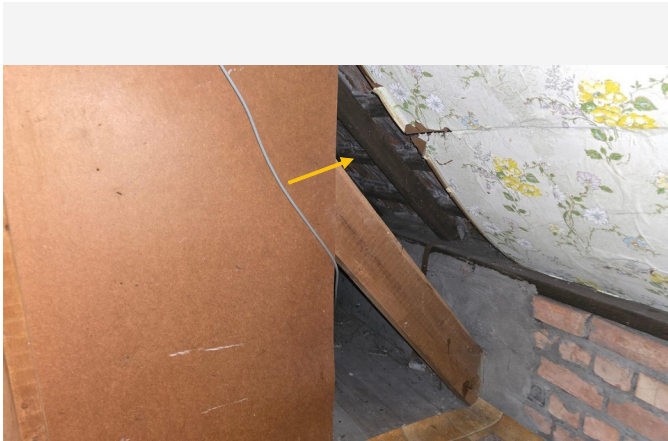
Voor zover inspecteerbaar, is er geen onderdak in de woning vast te stellen. Dit asbestattest is wel een niet-destructief onderzoek, wat betekent dat enkel visueel zichtbare elementen geïnspecteerd werden.

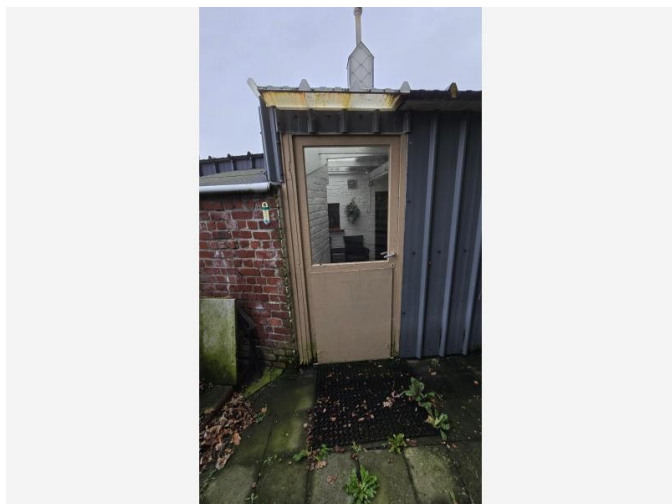
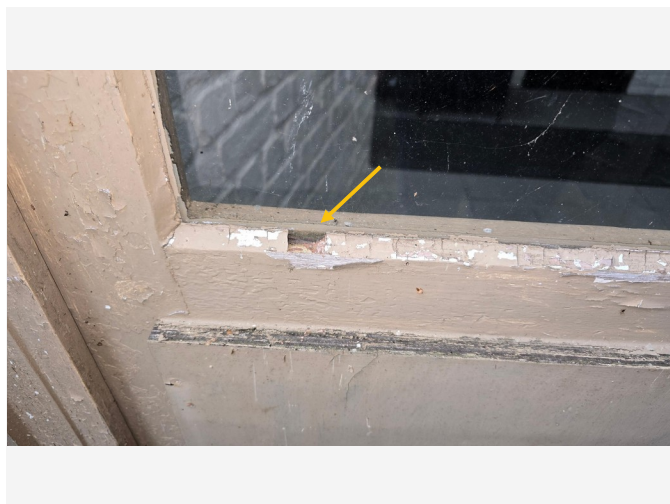
Fiche 9: Mastiek ramen (enkele beglazing)

Geen asbest

#	Type	Referentie	Resultaat
9.1	Mengmonster	MM02	Geen asbest

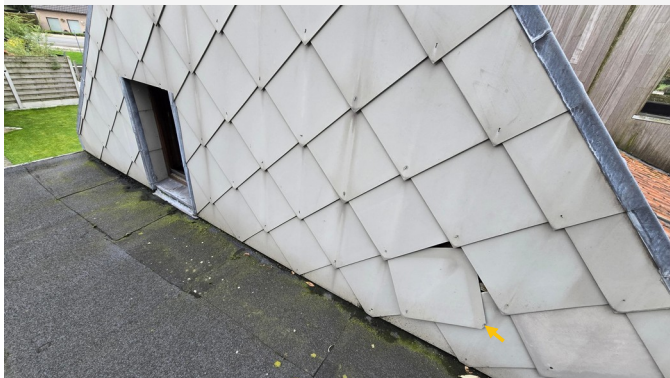
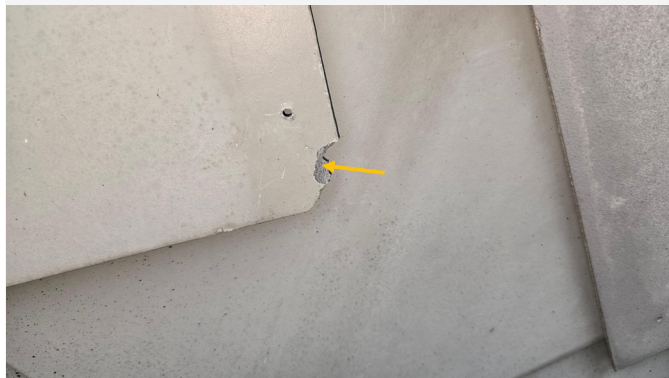
Fiche 10: Leien zijgevels

Geen asbest

#	Type	Referentie	Resultaat
10.1	Puntmonster	MM05	Geen asbest

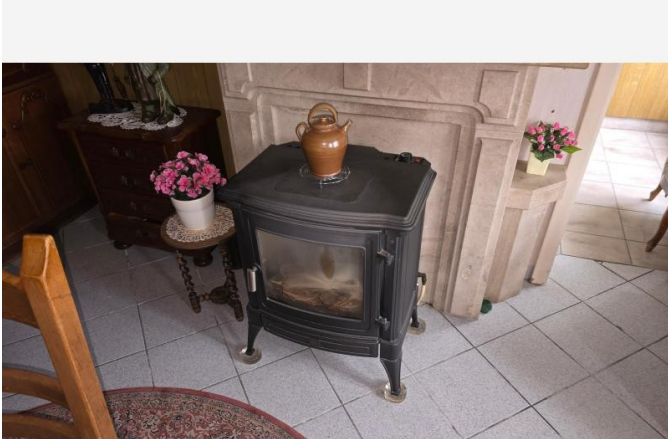
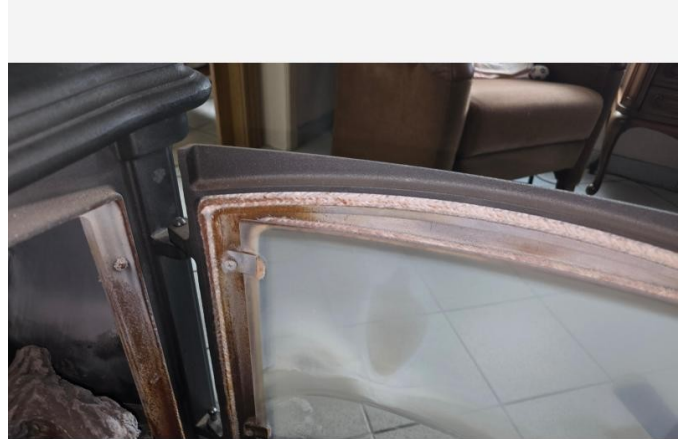
Fiche 11: Afdichtingskoord kachel

Geen asbest

Beschrijving	Afdichtingskoord kachel
Omgeving	Binnen
Primaire drager	Ruimteverwarming
Bindmiddel van materiaal	Weinig of geen bindmiddel (textiel, bevloeking, ...)
Gebondenheid op basis van bindmiddel	Niet-hechtgebonden
Hoeveelheid (lengte - omtrek - aantal)	• 1,50 m - 1,00 cm - 1 stuk
Totale oppervlakte	0,015 m ²
Identificatiemethode	Vaststelling zonder monstername
Destructieve handeling voor identificatie	Nee
Opmerking	Geen asbesthoudende kenmerken, de afdichtingskoord is gefabriceerd uit kunststof.

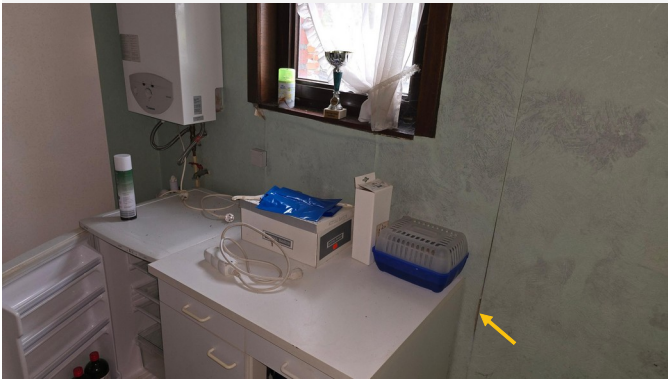
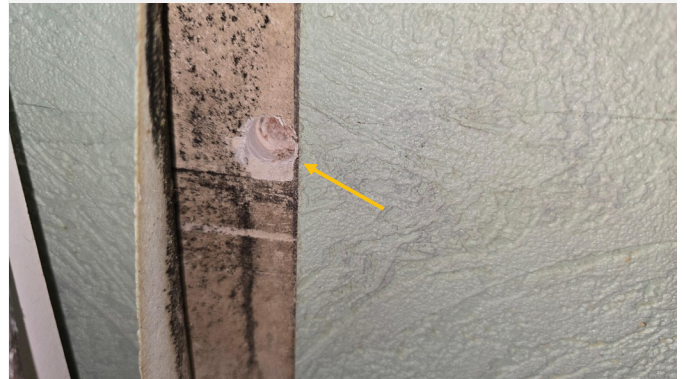
Fiche 12: Pleisterwerk muur

Geen asbest

#	Type	Referentie	Resultaat
12.1	Mengmonster	MM01	Geen asbest

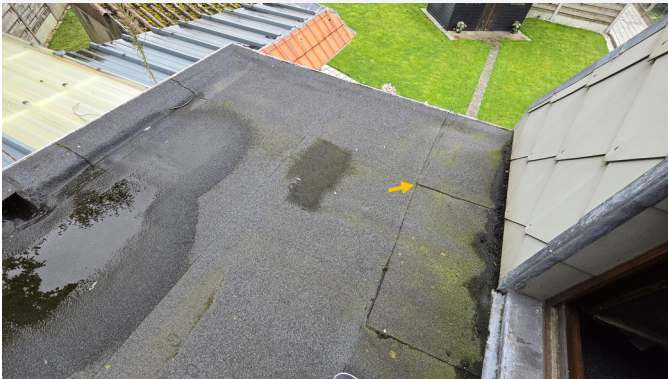
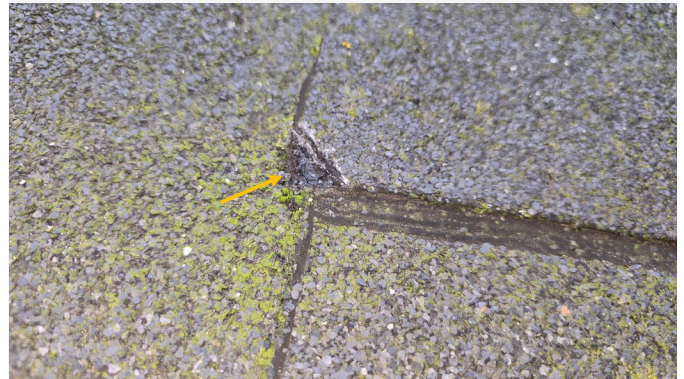
Fiche 13: Plat dak in roofing

Geen asbest

#	Type	Referentie	Resultaat
13.1	Puntmonster	MM04	Geen asbest

Beschrijving	Plat dak in roofing
Omgeving	Buiten
Primaire drager	Plat dak
Bindmiddel van materiaal	Bitumen (roofing, teer, asfalt)
Gebondenheid op basis van bindmiddel	Hecht
Hoeveelheid (oppervlakte - aantal)	• 15,00 m ² - 1 stuk
Totale oppervlakte	15,00 m ²
Identificatiemethode	Vaststelling met monsternamen
Destructieve handeling voor identificatie	Nee
Opmerking	Bij dit plat dak werd de bovenste laag roofing bemonsterd. Het is echter niet uitgesloten dat er onderliggende (niet-visuele) asbesthoudende lagen aanwezig zijn.

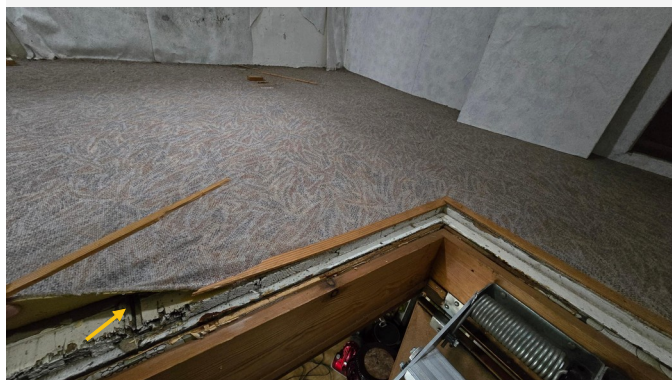
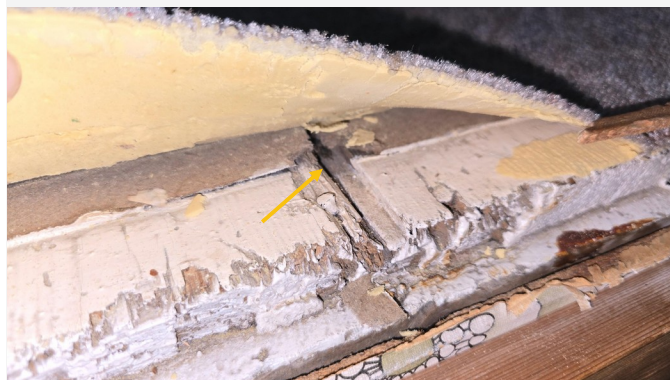
Fiche 14: Ondervloer verdieping

Geen asbest

#	Type	Referentie	Resultaat
14.1	Puntmonster	MM03	Geen asbest

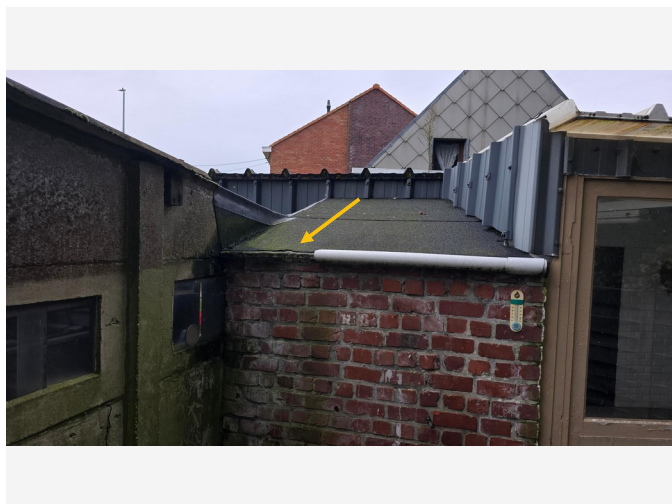
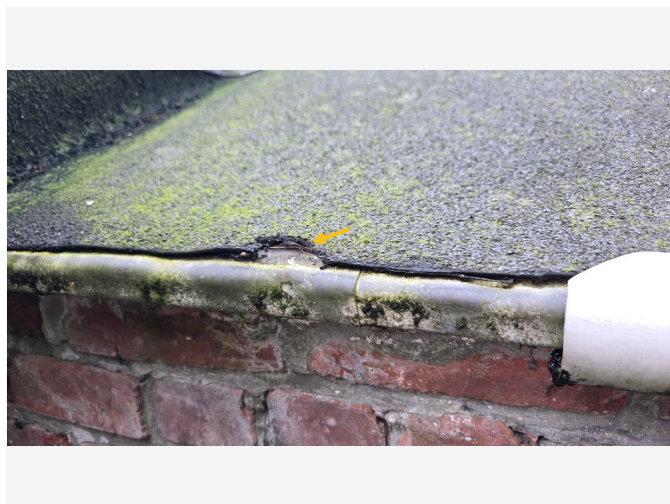
Fiche 15: Roofing op dak aanbouw

Geen asbest

#	Type	Referentie	Resultaat
15.1	Mengmonster	MM06	Geen asbest

Beschrijving	Roofing op dak aanbouw
Omgeving	Buiten
Primaire drager	Schuin dak
Bindmiddel van materiaal	Bitumen (roofing, teer, asfalt)
Gebondenheid op basis van bindmiddel	Hecht
Hoeveelheid (oppervlakte - aantal)	• 4,00 m ² - 1 stuk
Totale oppervlakte	4,00 m ²
Identificatiemethode	Vaststelling met monstername
Destructieve handeling voor identificatie	Nee
Opmerking	Er werd slechts 1 laag roofing gelegd (wat gecontroleerd kon worden omdat de roofing los lag), die bemonsterd is geweest.
