Asbestinventarisatetest

Duinenstraat 295, 8450 Bredene

Attestnummer : 20240514-001036.000

Uitgegeven op : 14.05.2024

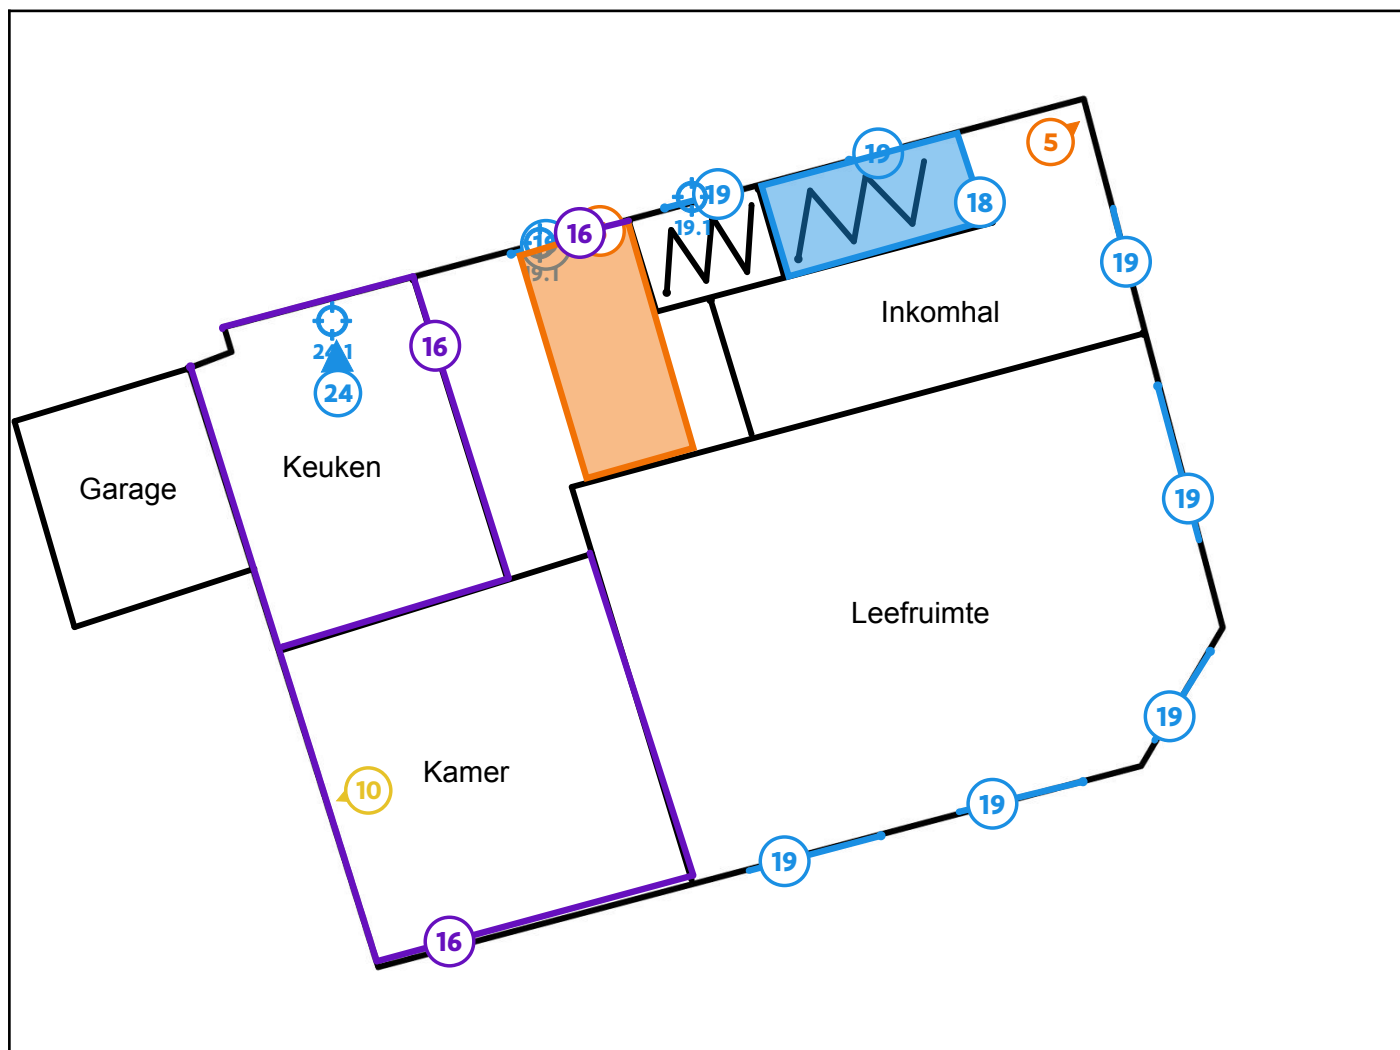
Plan 1.2: Plan gelijkvloers

Beschrijving	Type	Actie
5. Elektriciteitsmeters en -uitrusting	Asbestmateriaal	Verwijderen
6. Plafond in menuiserie	Asbestmateriaal	Verwijderen
10. Asbesthoudend afdekplaatje schouw	Asbestmateriaal	Zorgvuldig beheren
16. Wandtegels	Advies	-
18. Vloerbekleding trap en vinylvloer	Geen asbest	-
19. Mastiek ramen	Geen asbest	-
19.1 Code: MM03	Mengmonster	-

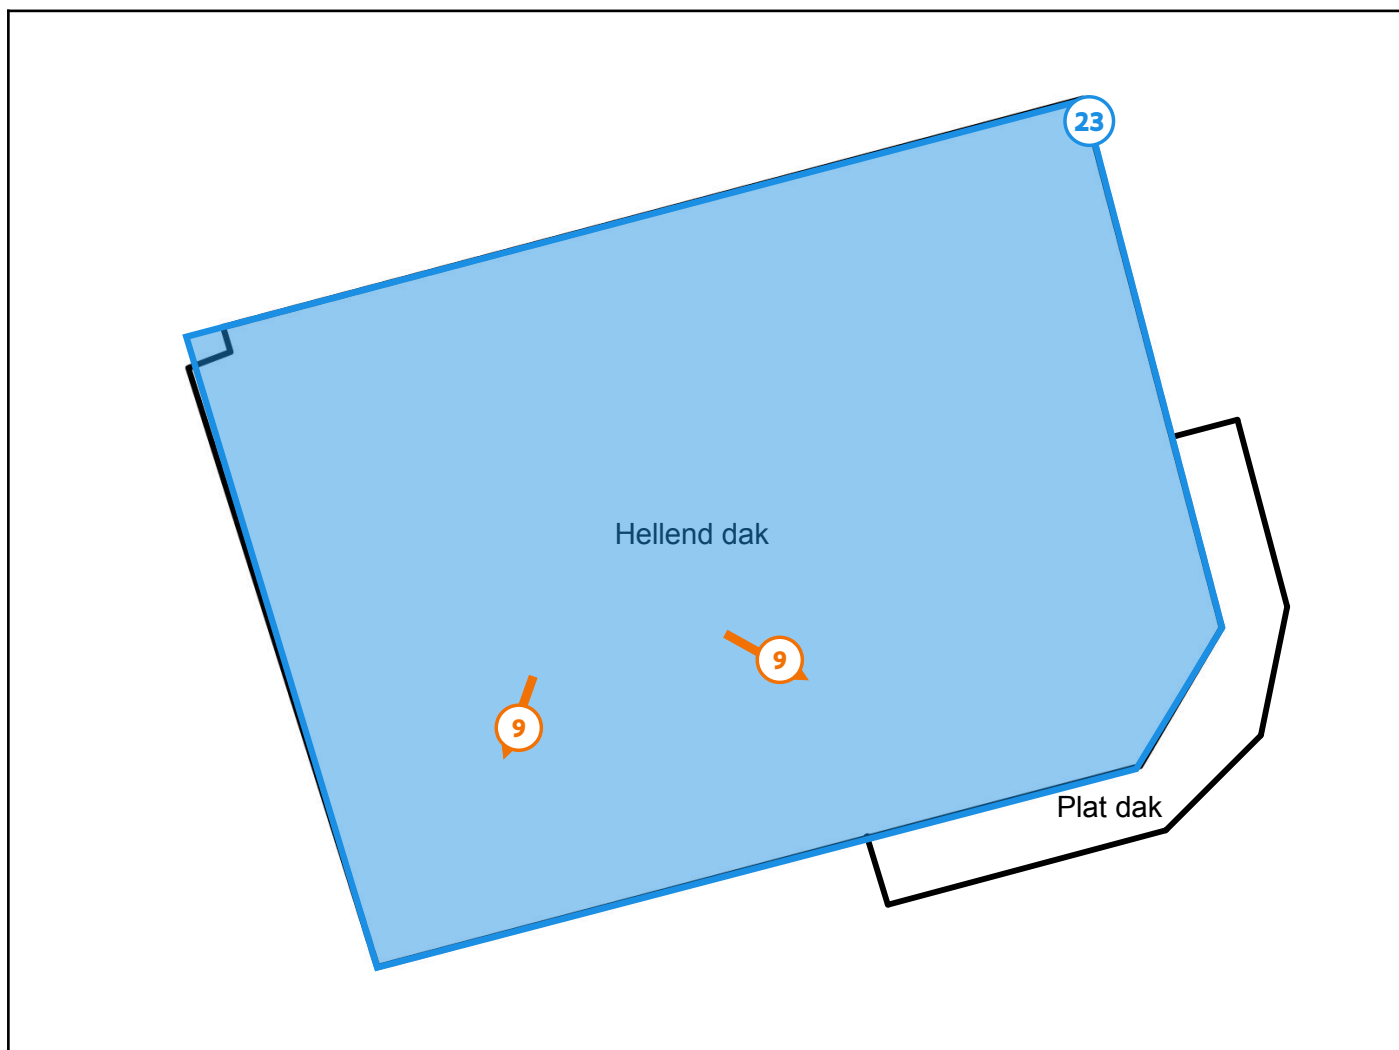
Plan 1.9: Plan dak

Beschrijving	Type	Actie
9. Rookafvoerbuizen	Asbestmateriaal	Verwijderen
23. Onderdak woning	Geen asbest	-

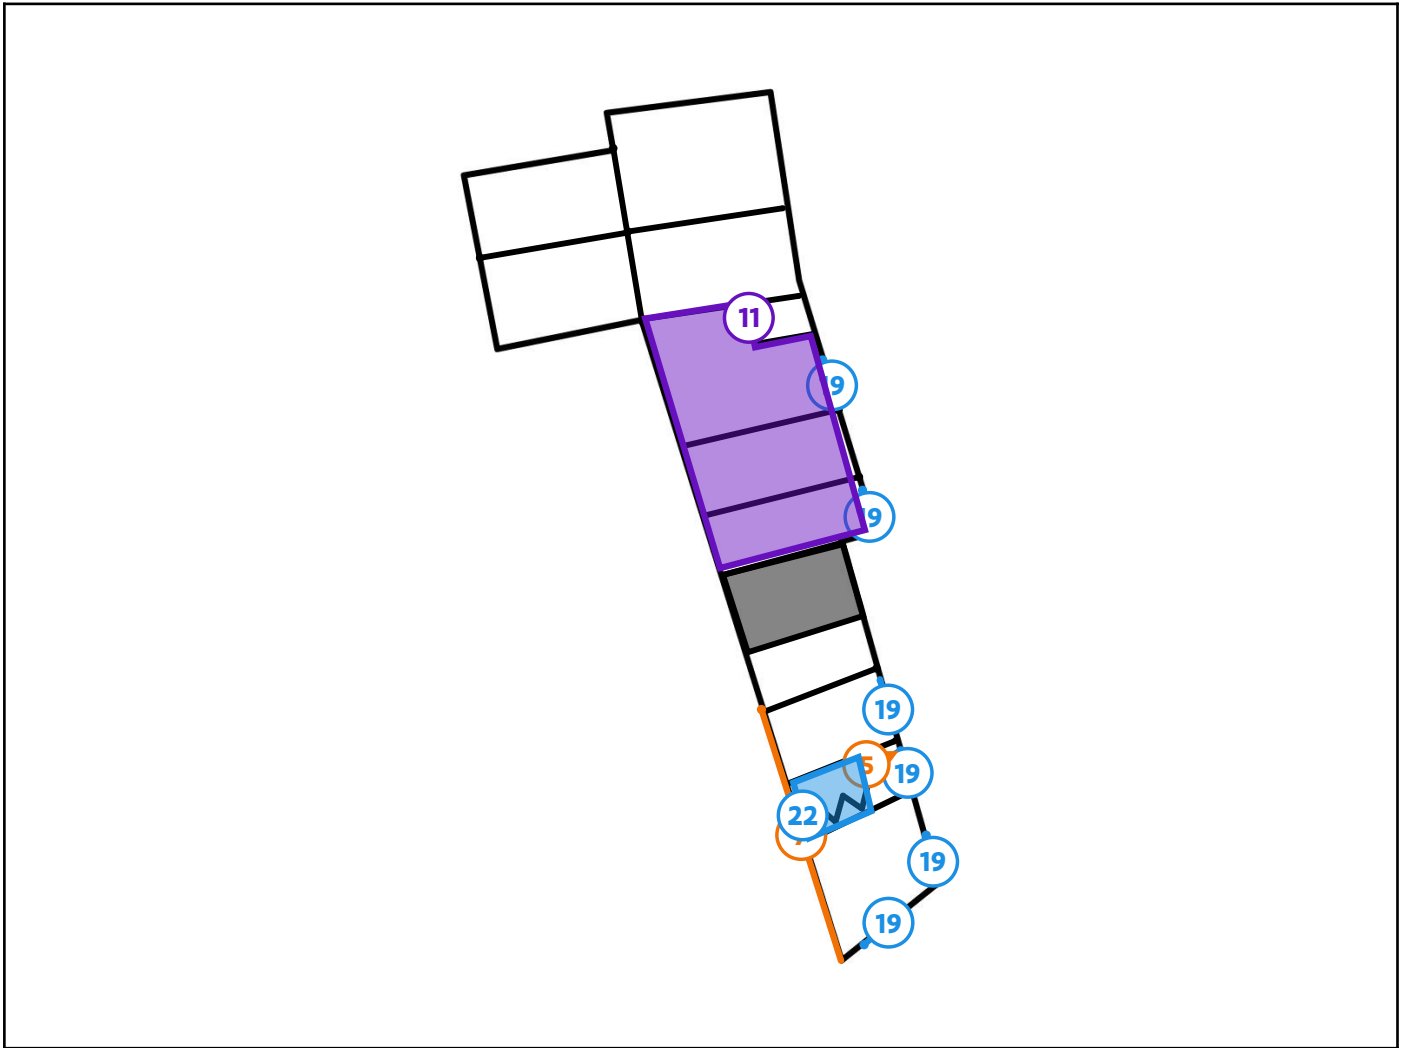
Plan 2.1: Plan gelijkvloers

Beschrijving	Type	Actie
5. Elektriciteitsmeters en -uitrusting	Asbestmateriaal	Verwijderen
7. Leien achtergevel	Asbestmateriaal	Verwijderen
11. 2 niet-toegankelijke ruimtes	Beperking	-
19. Mastiek ramen	Geen asbest	-
22. Vinylvloer bijgebouwen	Geen asbest	-

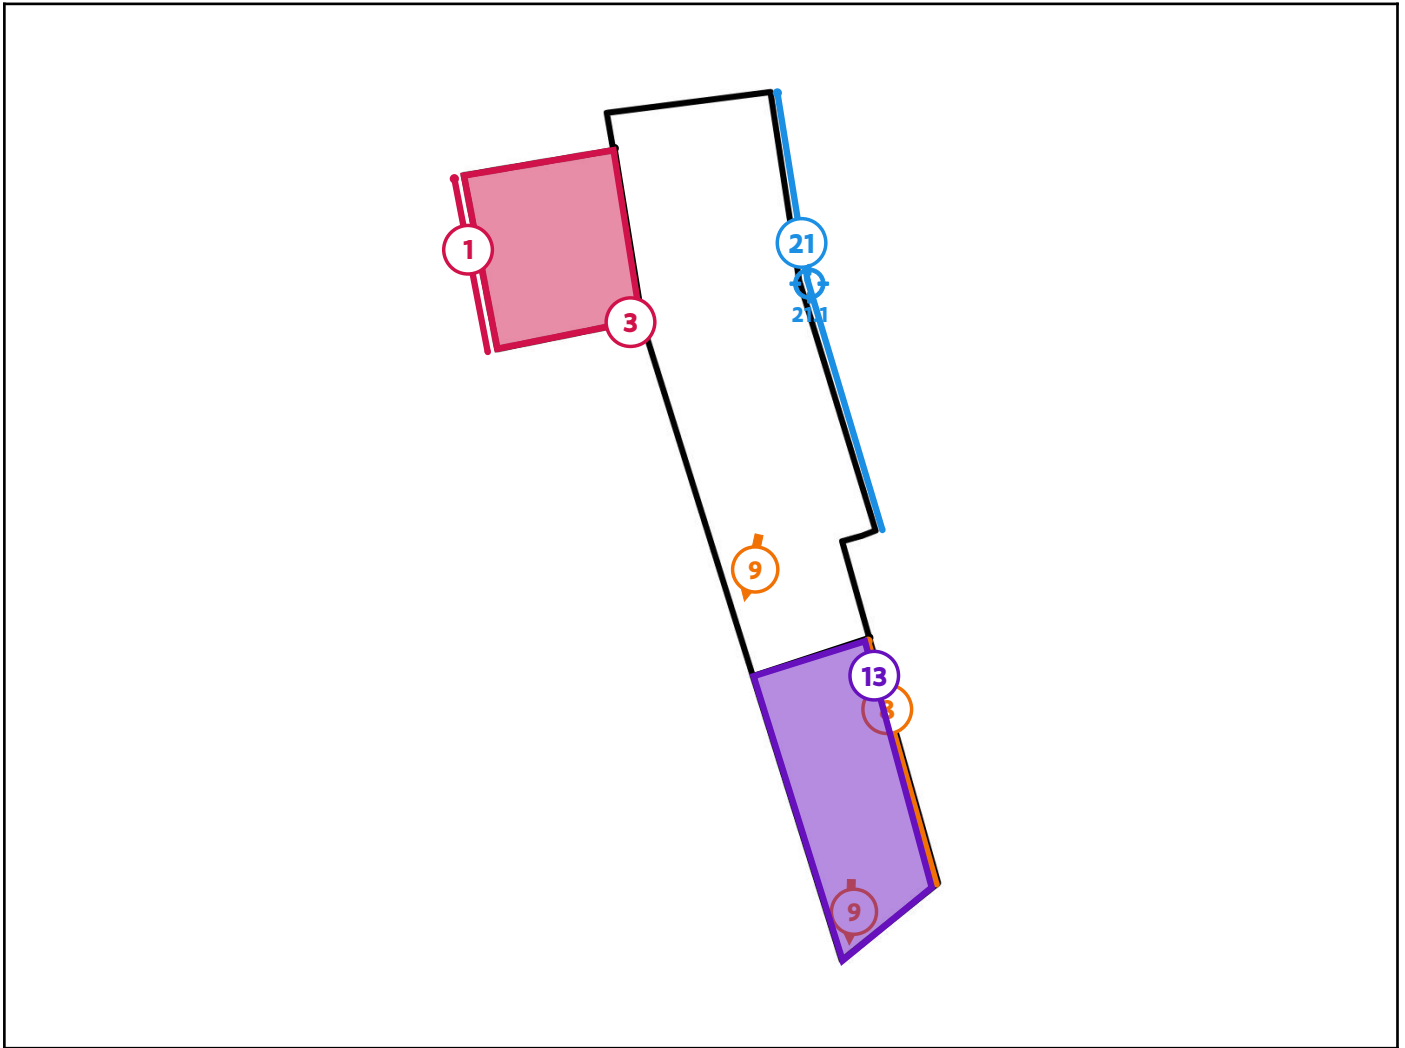
Plan 2.5: Plan daken

Beschrijving	Type	Actie
1. Afval in dakgoten van asbestcementdaken	Asbestmateriaal	Dringend verwijderen
3. Daken in golfplaten	Asbestmateriaal	Dringend verwijderen
8. Dekstenen op dak bijgebouw	Asbestmateriaal	Verwijderen
9. Rookafvoerbuizen	Asbestmateriaal	Verwijderen
13. Plat dak bijgebouw	Beperking	-
21. Roofing dakgootbekleding	Geen asbest	-
21.1 Code: MM05	Puntmonster	-

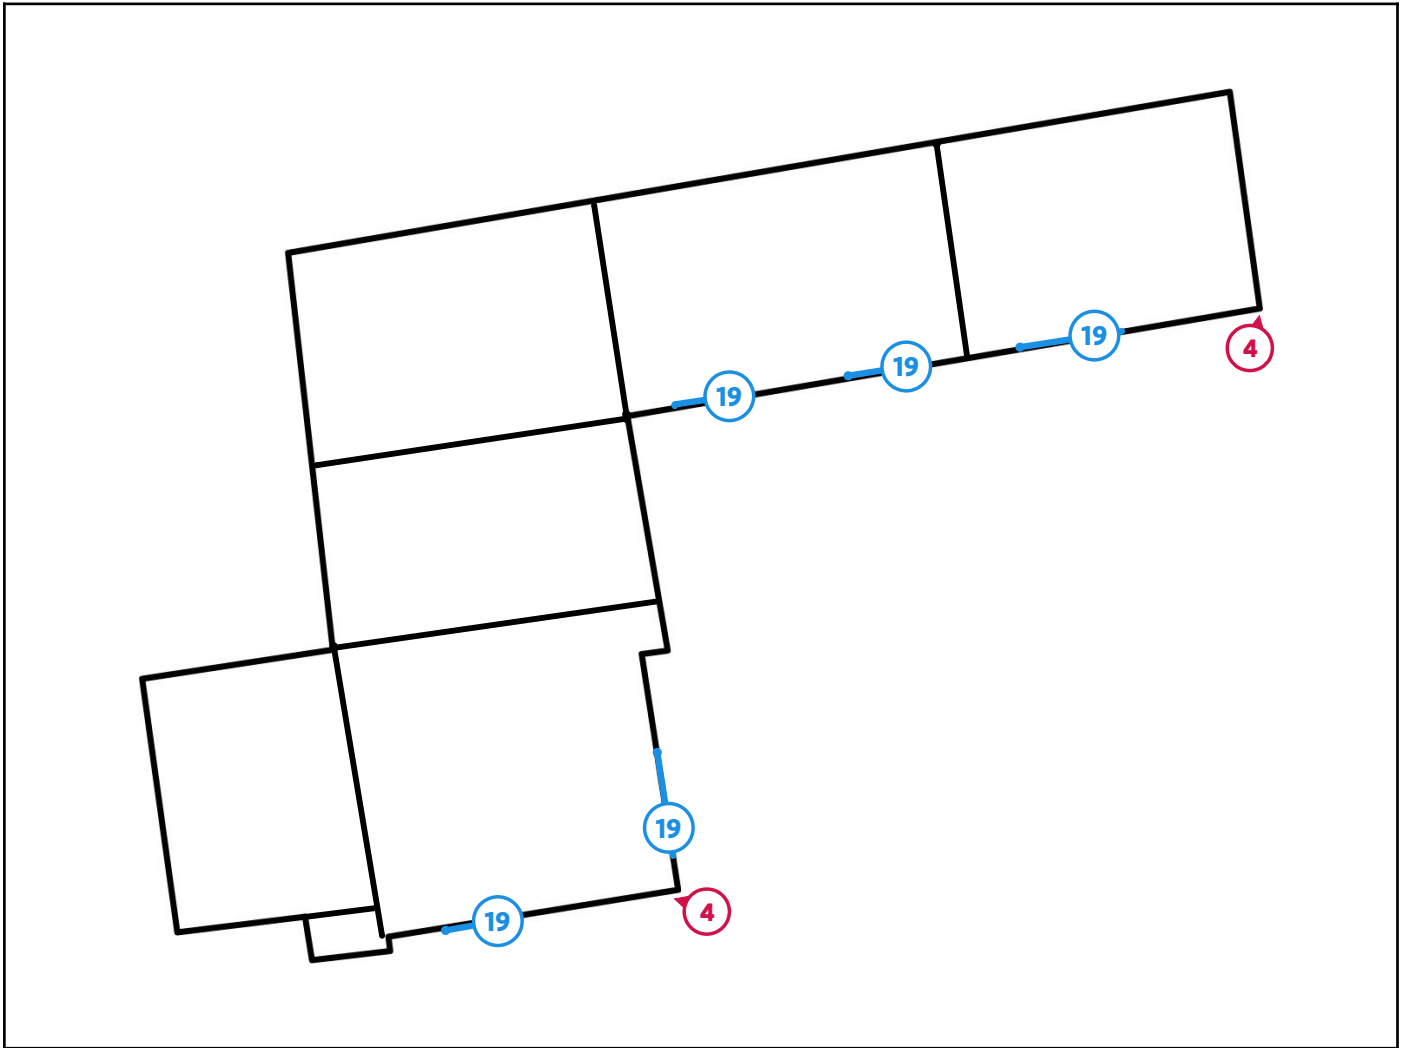
Plan 3.1: Plan gelijkvloers

Beschrijving	Type	Actie
4. Hemelwaterafvoerbuizen	Asbestmateriaal	Dringend verwijderen
19. Mastiek ramen	Geen asbest	-

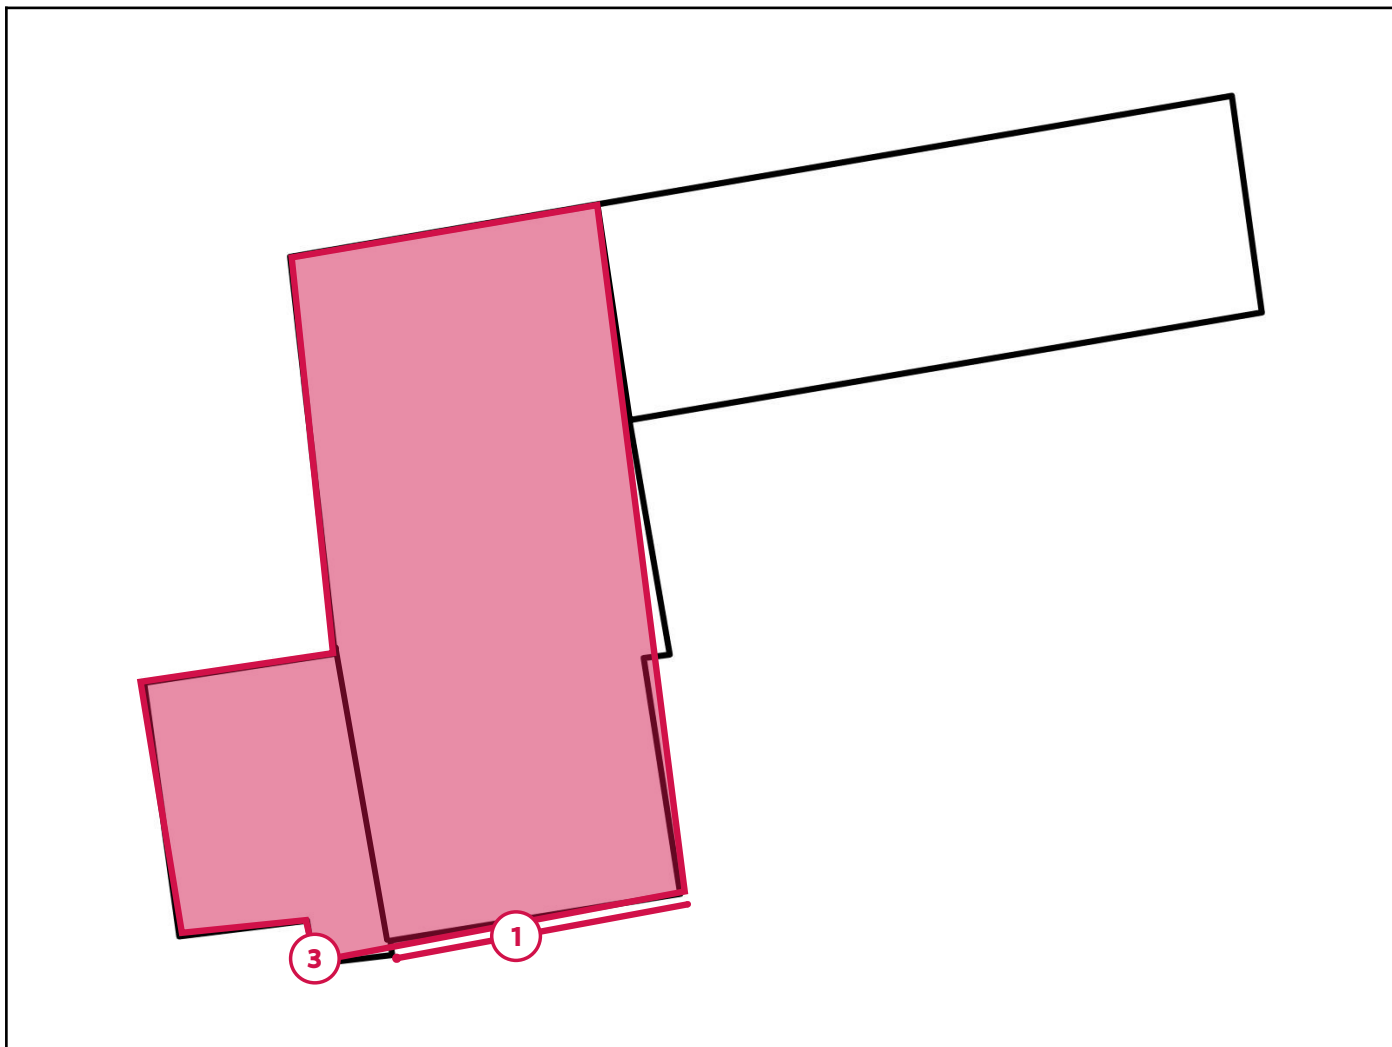
Plan 3.3: Plan daken

Beschrijving	Type	Actie
1. Afval in dakgoten van asbestcementdaken	Asbestmateriaal	Dringend verwijderen
3. Daken in golfplaten	Asbestmateriaal	Dringend verwijderen

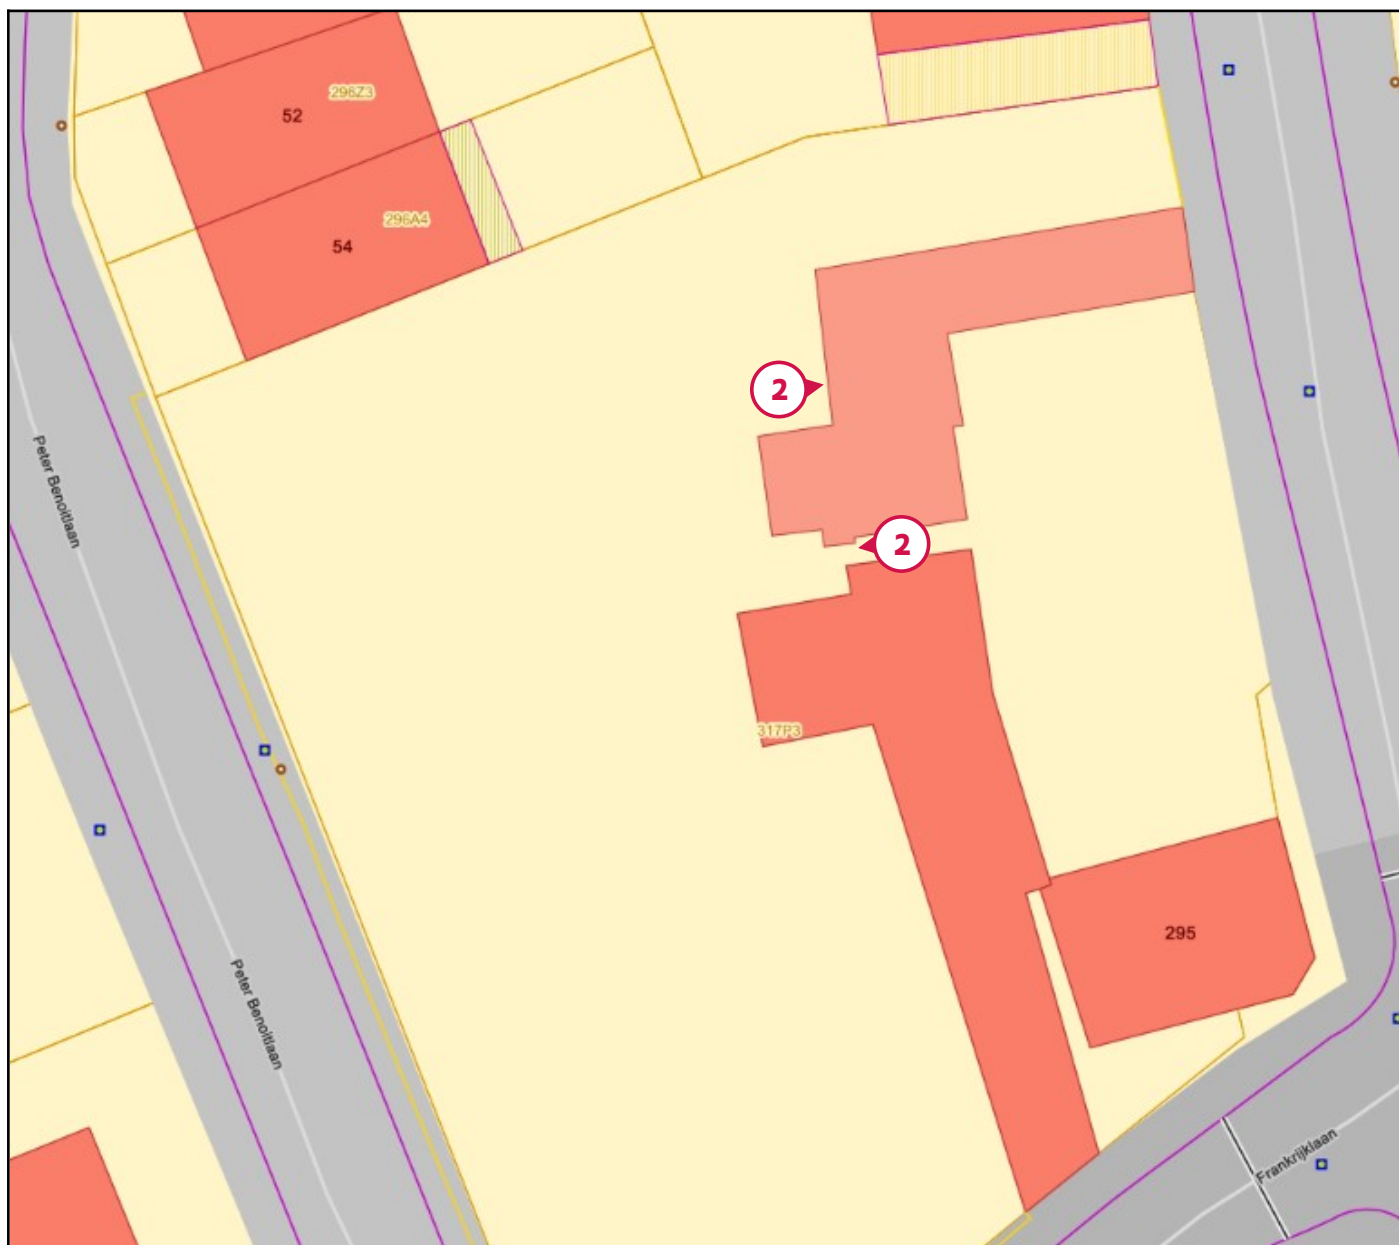
Plan 4.1: Vaststellingen buiten de constructies

Beschrijving	Type	Actie
2. Losliggende golfplaten	Asbestmateriaal	Dringend verwijderen

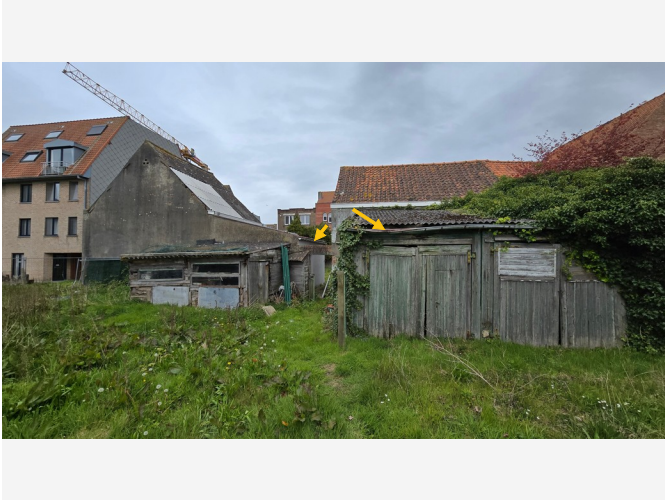
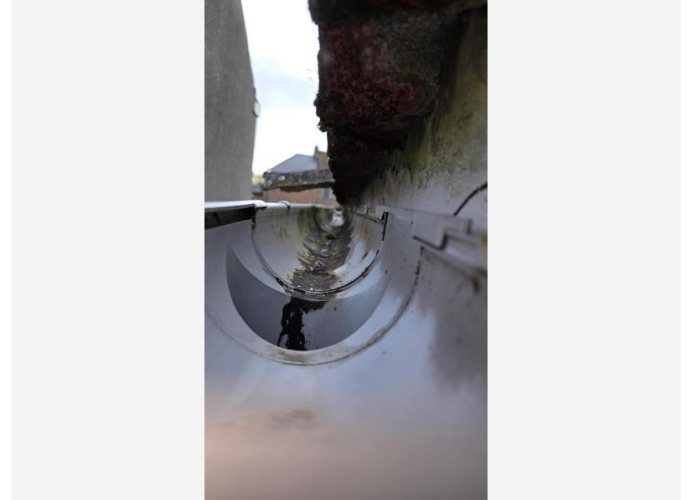
Fiche 1: Afval in dakgoten van asbestcementdaken

Beschrijving	Afval in dakgoten van asbestcementdaken
Type afvalstof	Betreft resten (contaminatie) van verwerking of beschadiging
Type resten (contaminatie)	<ul style="list-style-type: none">Stof, deeltjes < 4 mm, flinters, gruis (los, opliggend)Stof, deeltjes < 4 mm, flinters, gruis (vermengd in materiaal)
Besmette materialen	<ul style="list-style-type: none">Organisch materiaal (mos, mest, vegetatie, ...)Sediment (dakgoot, afvoerbuï, regenwaterput, ...)
Bron van de resten	Verweerde golfplaten
Omgeving	Buiten
Primaire drager	Schuin dak
Gebondenheid resten	Niet hecht
Hoeveelheid (gewicht - aantal)	<ul style="list-style-type: none">10,00 kg - 1 stuk
Totaal gewicht	10,00 kg
Eenvoudig bereikbaar	Ja
Identificatiemethode	Vaststelling zonder monstername
Opmerking	Het mos in de dakgoot heeft zich vastgehecht met zijn wortels in het asbestcement van de golfplaten. Door regenval kan het mos samen met de wortels loskomen en zal dit asbestvezels/bundels meenemen. Het mos en sediment dat in de dakgoot ligt, zal dus gecontamineerd zijn met asbest.

- Verwijder het asbestafval.

- Eenvoudige handelingen: mag via doe-het-zelf of door werknemer(s) met opleidingsattest eenvoudige handelingen
Het asbestmateriaal in de dakgoot mag via doe-het-zelf of door werknemer(s) met opleidingsattest eenvoudige handelingen verwijderd worden.
- Gebruik steeds PBM's (persoonlijke beschermingsmiddelen) en bevochtig het sediment voor verwijdering.
- Gebruik geen machines die emissie veroorzaken (hogedrukreiniger, bladblazer, enz.)

Verzamel het afval in de daartoe bestemde asbestafvalzak en bezorg deze aan de bestemde sectie van het container- of recyclagepark.

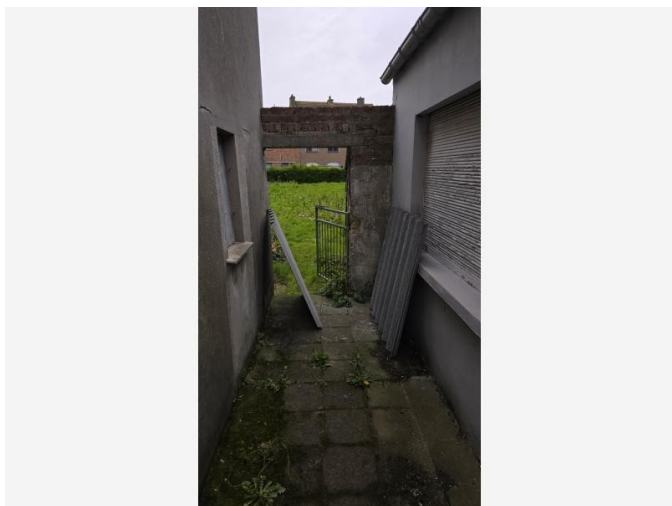
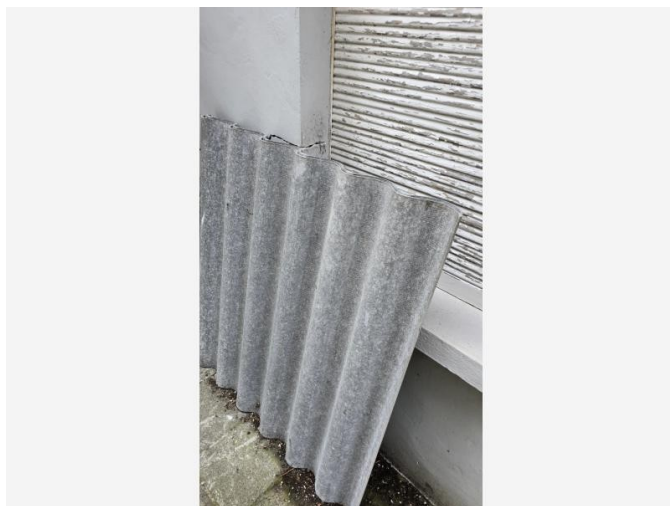
Beschrijving	Losliggende golfplaten
Type afvalstof	Betreft stock-voorraad of gedemonteerde asbestmaterialen
Aanwezige resten	6 losliggende golfplaten
Omgeving	Buiten
Primaire drager	Schuin dak
Asbestmaterialen	<ul style="list-style-type: none">Dak- en gevelbekleding - Golfplaat
Bindmiddel van asbestmateriaal	Cement
Gebondenheid op basis van bindmiddel	Hecht
Hoeveelheid (gewicht - aantal)	<ul style="list-style-type: none">100,00 kg - 1 stuk
Totaal gewicht	100,00 kg
Eenvoudig bereikbaar	Ja
Identificatiemethode	Vaststelling zonder monstername

- Verwijder het asbestafval.

- Eenvoudige handelingen: mag via doe-het-zelf of door werknemer(s) met opleidingsattest eenvoudige handelingen
De golfplaten mogen via doe-het-zelf of door werknemer(s) met opleidingsattest eenvoudige handelingen verwijderd worden.
- Gebruik steeds PBM's (persoonlijke beschermingsmiddelen) en bevochtig het materiaal voor verwijdering.
- Beschadig het materiaal niet en gebruik geen machines met hoge snelheid (boor, zaag, slijpmachine, etc.)

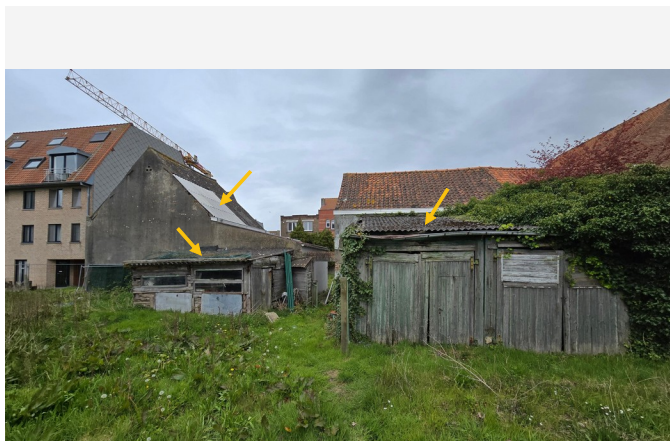
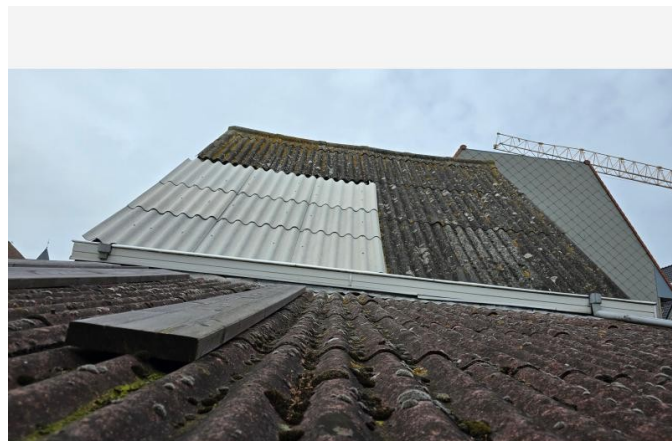
Eindbeoordeling materiaalrisico	Hoog materiaalrisico en/of hoge kans op vezelvrijgave
---------------------------------	---

Gebondenheid	Categorie 1: hechtgebonden in oorsprong
Asbestsoort (vezeltype)	Crocidoliet aanwezig
Asbestconcentratie	Laag (< 50%)
Afschermingsgraad van het gehele materiaal	Geheel of deels (ook) vrij aan de binnenlucht
Toestand van het materiaal	Matig beschadigd, matig verweerd

Beschrijving	Daken in golfplaten
Omgeving	Grenst aan binnen- en buitenlucht
Primaire drager	Schuin dak
Asbestmateriaal	Dak- en gevelbekleding - Golfplaat
Bindmiddel van asbestmateriaal	Cement
Gebondenheid op basis van bindmiddel	Hecht
Hoeveelheid (oppervlakte - aantal)	• 150,00 m ² - 1 stuk
Totale oppervlakte	150,00 m ²
Eenvoudig bereikbaar	Ja

- Verwijder dit asbestmateriaal zo snel mogelijk. Volg de toestand goed op.

- Eenvoudige handelingen: mag via doe-het-zelf of door werknemer(s) met opleidingsattest eenvoudige handelingen
De golfplaten mogen via doe-het-zelf of door werknemer(s) met opleidingsattest eenvoudige handelingen verwijderd worden.
 - Gebruik steeds PBM's (persoonlijke beschermingsmiddelen) en bevochtig het materiaal voor verwijdering.
 - Beschadig het materiaal niet en gebruik geen machines met hoge snelheid (boor, zaag, slijpmachine, etc.)

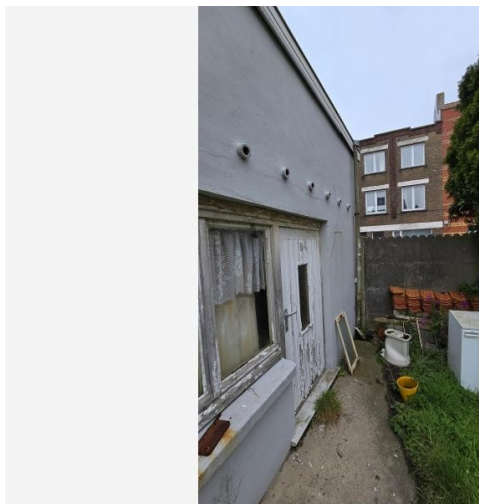
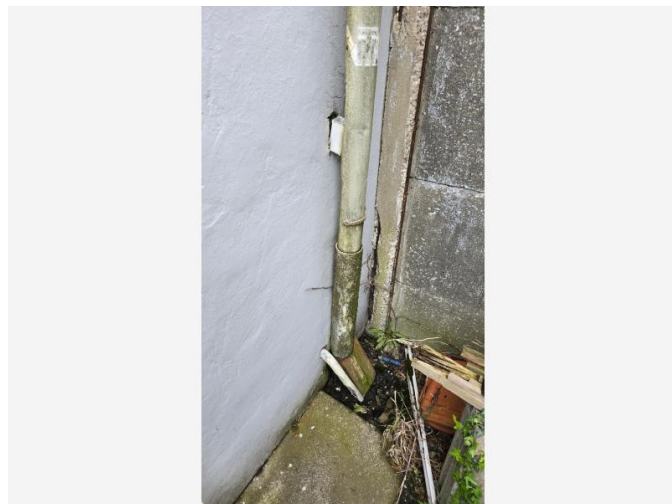
Eindbeoordeling materiaalrisico	Hoog materiaalrisico en/of hoge kans op vezelvrijgave
---------------------------------	---

Gebondenheid	Categorie 1: hechtgebonden in oorsprong
Asbestsoort (vezeltype)	Crocidoliet aanwezig
Asbestconcentratie	Laag (< 50%)
Afschermingsgraad van het gehele materiaal	Geheel of deels vrij aan de buitenlucht
Toestand van het materiaal	Zwaar beschadigd, zwaar verweerd

Beschrijving	Hemelwaterafvoerbuizen
Omgeving	Buiten
Primaire drager	Infrastructuur hemelwater (opvang en afvoer)
Asbestmateriaal	Hemelwaterafvoerkanaal
Bindmiddel van asbestmateriaal	Cement
Gebondenheid op basis van bindmiddel	Hecht
Hoeveelheid (lengte - omtrek - dikte - aantal)	<ul style="list-style-type: none">1,50 m - 30,00 cm - 1,00 cm - 1 stuk
Totaal volume	0,005 m ³
Eenvoudig bereikbaar	Ja
Bevestigingswijze	<ul style="list-style-type: none">Geklemd

- Verwijder dit asbestmateriaal zo snel mogelijk. Volg de toestand goed op.

- Eenvoudige handelingen: mag via doe-het-zelf of door werknemer(s) met opleidingsattest eenvoudige handelingen
De afvoerbuizen mogen via doe-het-zelf of door werknemer(s) met opleidingsattest eenvoudige handelingen verwijderd worden.
 - Gebruik steeds PBM's (persoonlijke beschermingsmiddelen) en bevochtig het materiaal voor verwijdering.
 - Beschadig het materiaal niet en gebruik geen machines met hoge snelheid (boor, zaag, slijpmachine, etc.)

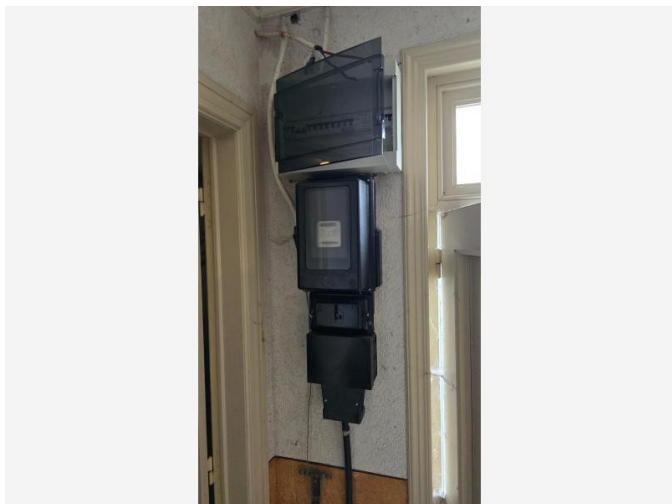
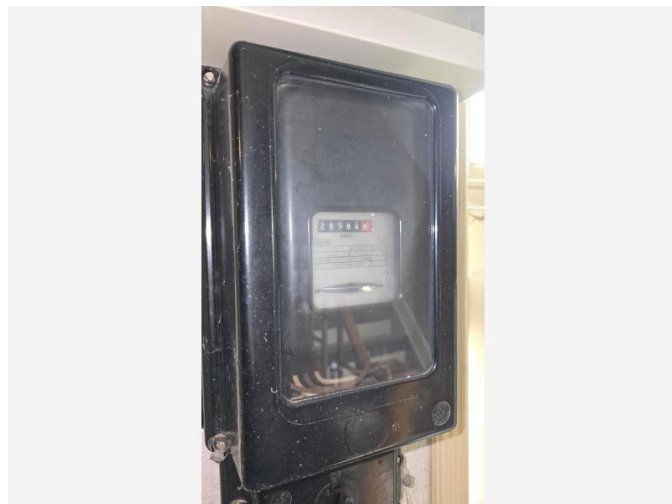
Beschrijving	Elektriciteitsmeters en -uitrusting
Omgeving	Binnen
Primaire drager	Communicatie en elektrische infrastructuur en uitrusting
Asbestmateriaal	Plaat, paneel, tablet - Type Bakeliet
Bindmiddel van asbestmateriaal	Kunststof of -hars
Gebondenheid op basis van bindmiddel	Hecht
Hoeveelheid (oppervlakte - dikte - aantal)	• 0,10 m ² - 1,00 cm - 2 stuks

- Zorg voor een veilig beheer. Vermijd het beschadigen van het asbestmateriaal. Controleer de toestand jaarlijks op wijzigingen.
- Voer bijkomende staalname(s) uit.

- Eenvoudige handelingen: mag via doe-het-zelf of door werknemer(s) met opleidingsattest eenvoudige handelingen
De asbesttoepassing mag via doe-het-zelf of door werknemer(s) met opleidingsattest eenvoudige handelingen verwijderd worden.
- Gebruik steeds PBM's (persoonlijke beschermingsmiddelen) en bevochtig het materiaal voor verwijdering.
- Beschadig het materiaal niet en gebruik geen machines met hoge snelheid (boor, zaag, slijpmachine, etc.)

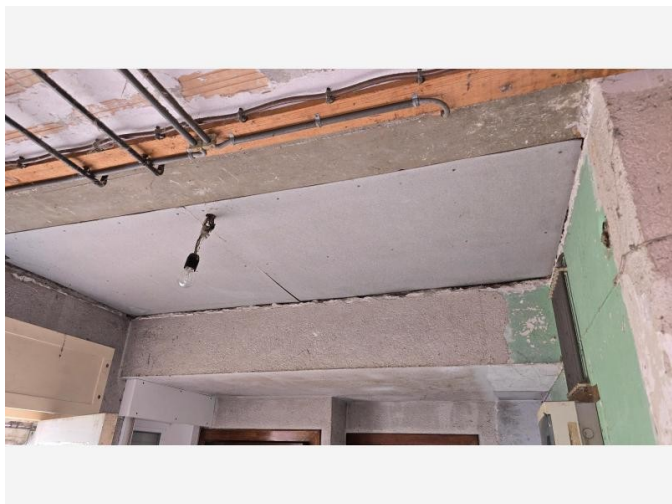
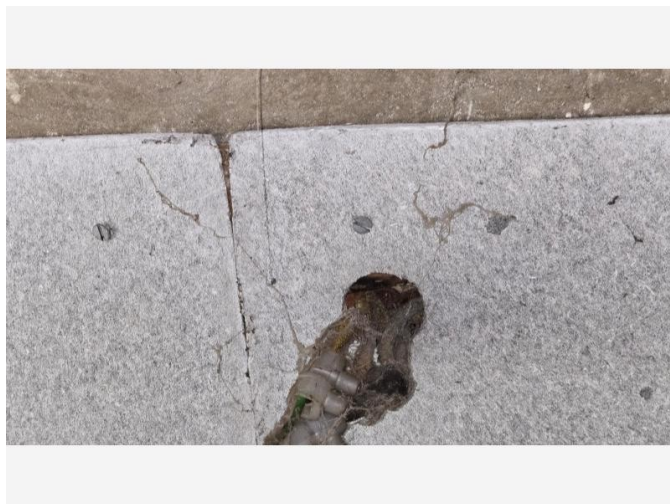
Beschrijving	Plafond in menuiserie
Omgeving	Binnen
Primaire drager	Plafond
Asbestmateriaal	Plaat, paneel, tablet - Type Menuiserie
Bindmiddel van asbestmateriaal	Cement
Gebondenheid op basis van bindmiddel	Hecht
Hoeveelheid (oppervlakte - dikte - aantal)	• 2,00 m ² - 0,32 cm - 1 stuk
Totaal volume	0,006 m ³
Eenvoudig bereikbaar	Ja
Bevestigingswijze	• Genageld, geniet

- Eenvoudige handelingen: mag via doe-het-zelf of door werknemer(s) met opleidingsattest eenvoudige handelingen
De menuiserieplaten mogen via doe-het-zelf of door werknemer(s) met opleidingsattest eenvoudige handelingen verwijderd worden.
- Gebruik steeds PBM's (persoonlijke beschermingsmiddelen) en bevochtig het materiaal voor verwijdering.
- Beschadig het materiaal niet en gebruik geen machines met hoge snelheid (boor, zaag, slijpmachine, etc.)

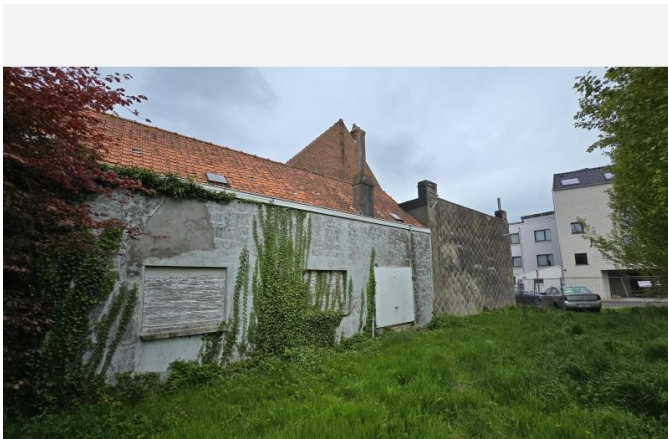
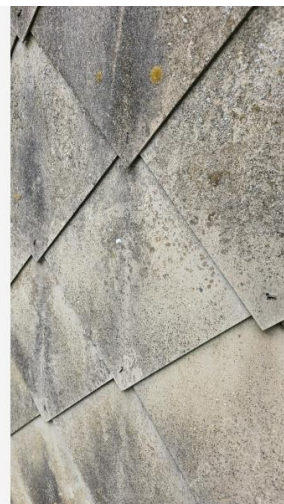
Beschrijving	Leien achtergevel
Omgeving	Buiten
Primaire drager	Wand buitenschil
Asbestmateriaal	Dak- en gevelbekleding - Lei, shingle
Bindmiddel van asbestmateriaal	Cement
Gebondenheid op basis van bindmiddel	Hecht
Hoeveelheid (oppervlakte - aantal)	• 50,00 m ² - 1 stuk
Totale oppervlakte	50,00 m ²
Eenvoudig bereikbaar	Ja
Bevestigingswijze	• Geklemd

- Eenvoudige handelingen: mag via doe-het-zelf of door werknemer(s) met opleidingsattest eenvoudige handelingen
De leien mogen via doe-het-zelf of door werknemer(s) met opleidingsattest eenvoudige handelingen verwijderd worden.
 - Gebruik steeds PBM's (persoonlijke beschermingsmiddelen) en bevochtig het materiaal voor verwijdering.
 - Beschadig het materiaal niet en gebruik geen machines met hoge snelheid (boor, zaag, slijpmachine, etc.)

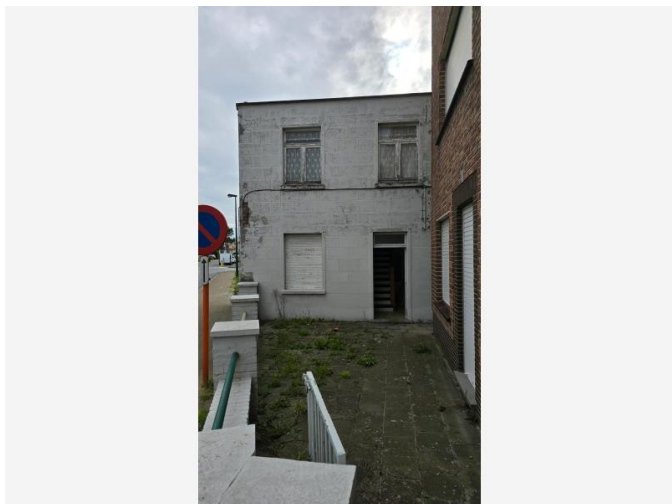
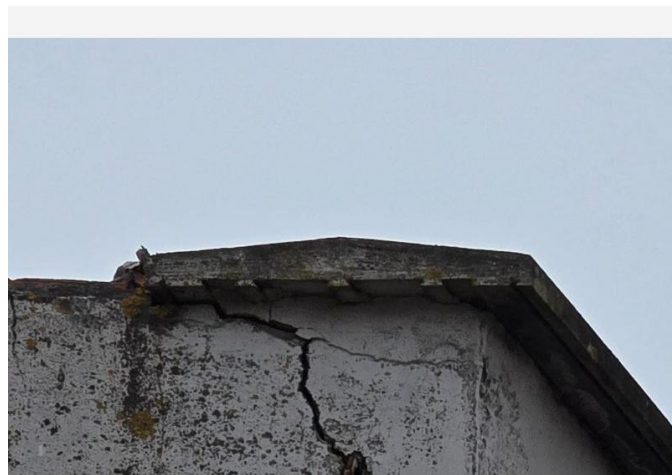
Beschrijving	Dekstenen op dak bijgebouw
Omgeving	Buiten
Primaire drager	Wand buitenschil
Asbestmateriaal	Plaat, paneel, tablet - Generiek
Bindmiddel van asbestmateriaal	Cement
Gebondenheid op basis van bindmiddel	Hecht
Hoeveelheid (oppervlakte - dikte - aantal)	• 6,00 m ² - 4,00 cm - 1 stuk
Totaal volume	0,24 m ³
Eenvoudig bereikbaar	Ja
Bevestigingswijze	• Verlijmd, ingegoten, versmeerd

- Eenvoudige handelingen: mag via doe-het-zelf of door werknemer(s) met opleidingsattest eenvoudige handelingen
De dekstenen mogen via doe-het-zelf of door werknemer(s) met opleidingsattest eenvoudige handelingen verwijderd worden.
 - Gebruik steeds PBM's (persoonlijke beschermingsmiddelen) en bevochtig het materiaal voor verwijdering.
 - Beschadig het materiaal niet en gebruik geen machines met hoge snelheid (boor, zaag, slijpmachine, etc.)

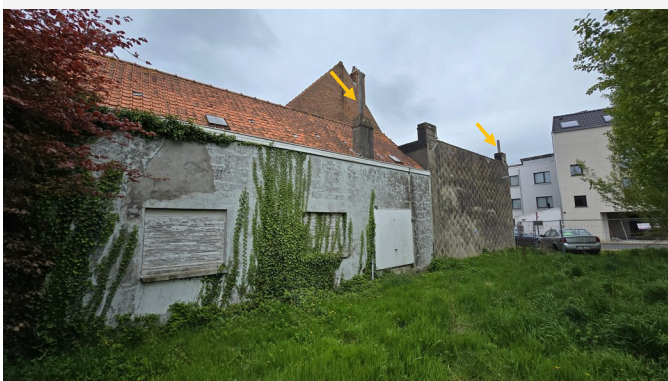
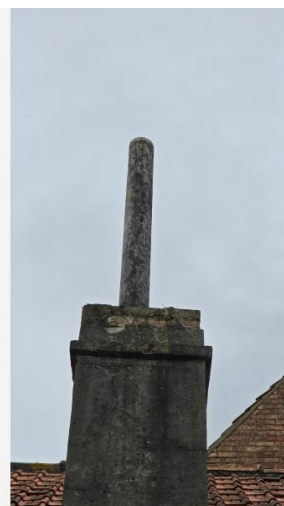
Beschrijving	Rookafvoerbuizen
Omgeving	Buiten
Primaire drager	Schuin dak
Asbestmateriaal	Rookgaskanaal
Bindmiddel van asbestmateriaal	Cement
Gebondenheid op basis van bindmiddel	Hecht
Hoeveelheid (lengte - omtrek - dikte - aantal)	• 4,00 m - 60,00 cm - 2,00 cm - 4 stuks
Totaal volume	0,192 m ³
Eenvoudig bereikbaar	Ja

- Eenvoudige handelingen: mag via doe-het-zelf of door werknemer(s) met opleidingsattest eenvoudige handelingen
De rookafvoerbuizen mogen via doe-het-zelf of door werknemer(s) met opleidingsattest eenvoudige handelingen verwijderd worden.
- Gebruik steeds PBM's (persoonlijke beschermingsmiddelen) en bevochtig het materiaal voor verwijdering.
- Beschadig het materiaal niet en gebruik geen machines met hoge snelheid (boor, zaag, slijpmachine, etc.)
