Asbestinventarisatetest

Vlietstraat 11, 8531 Harelbeke

Attestnummer : 20231119-000049.000

Uitgegeven op : 19.11.2023

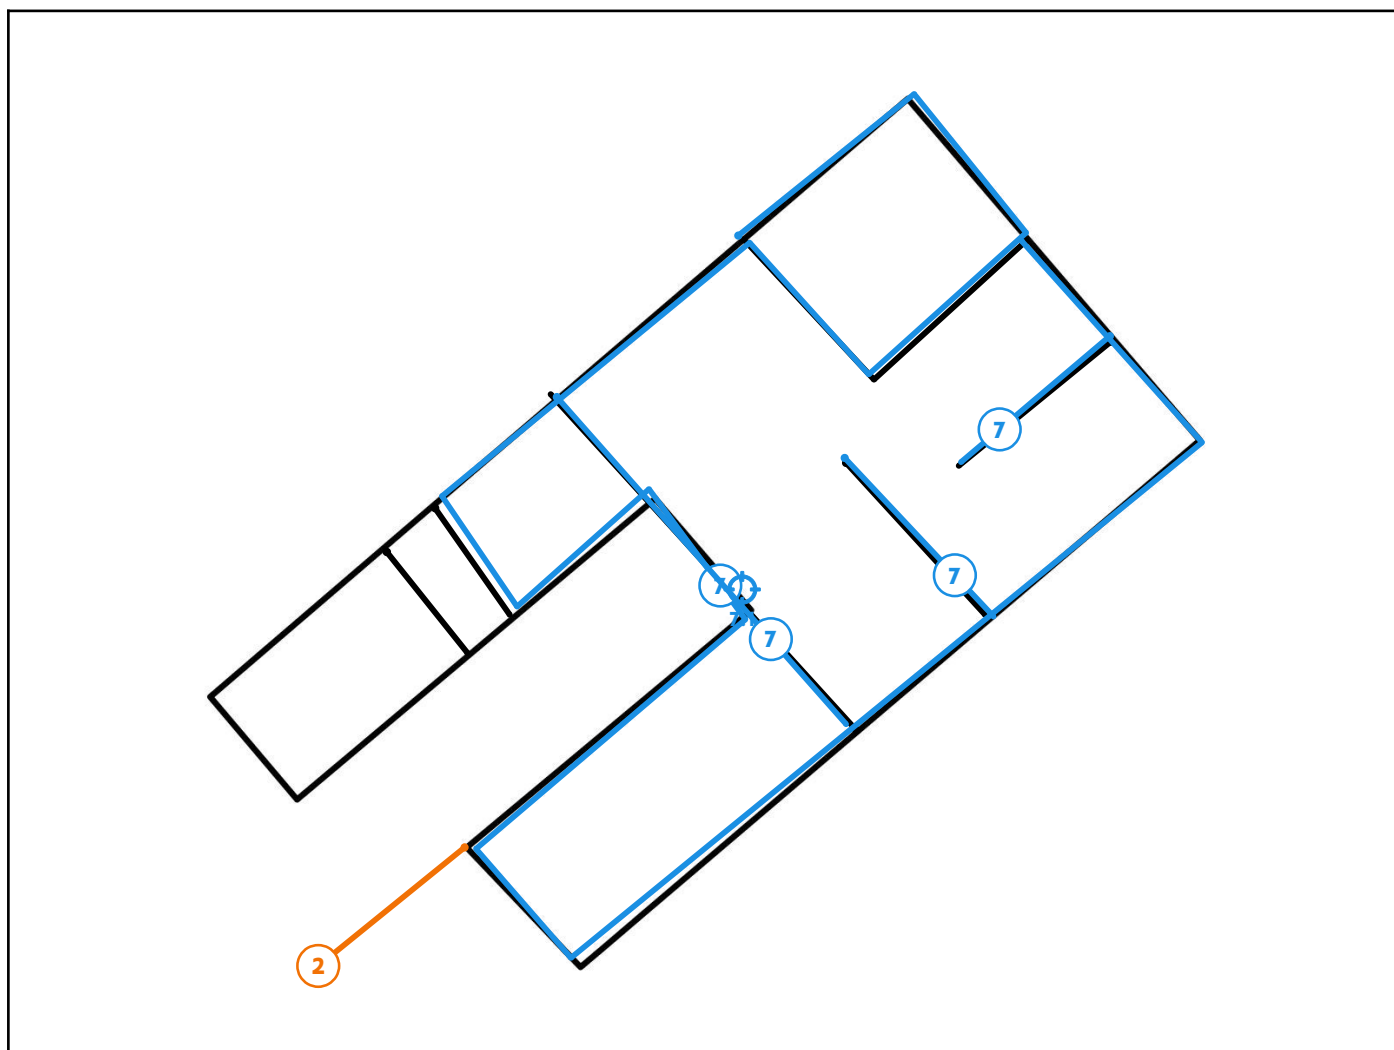
Plan 1.1: Woning GLV

Beschrijving	Type	Actie
2. Dekstenen op muur garage	Asbestmateriaal	Verwijderen
7. Pleisterwerk WAND	Geen asbest	-
7.1 Code: 2355713-01	Mengmonster	-

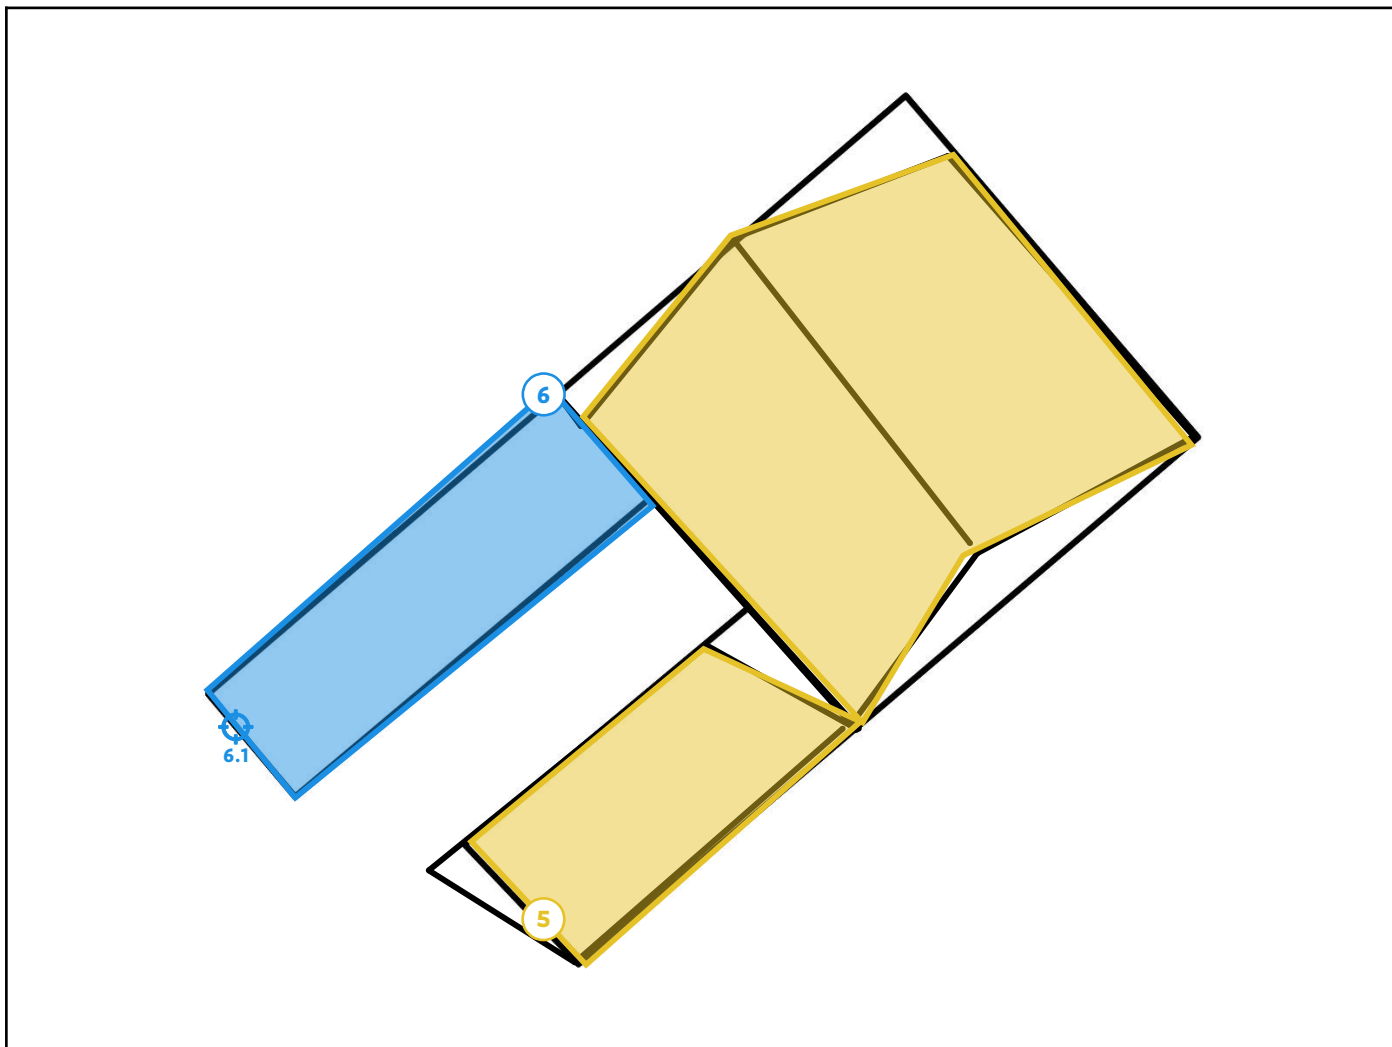
Plan 1.3: Dakenplan

Beschrijving	Type	Actie
5. Onderdak woning en garage	Asbestmateriaal	Zorgvuldig beheren
6. Roofing plat dak	Geen asbest	-
6.1 Code: 2355713-02	Puntmonster	-

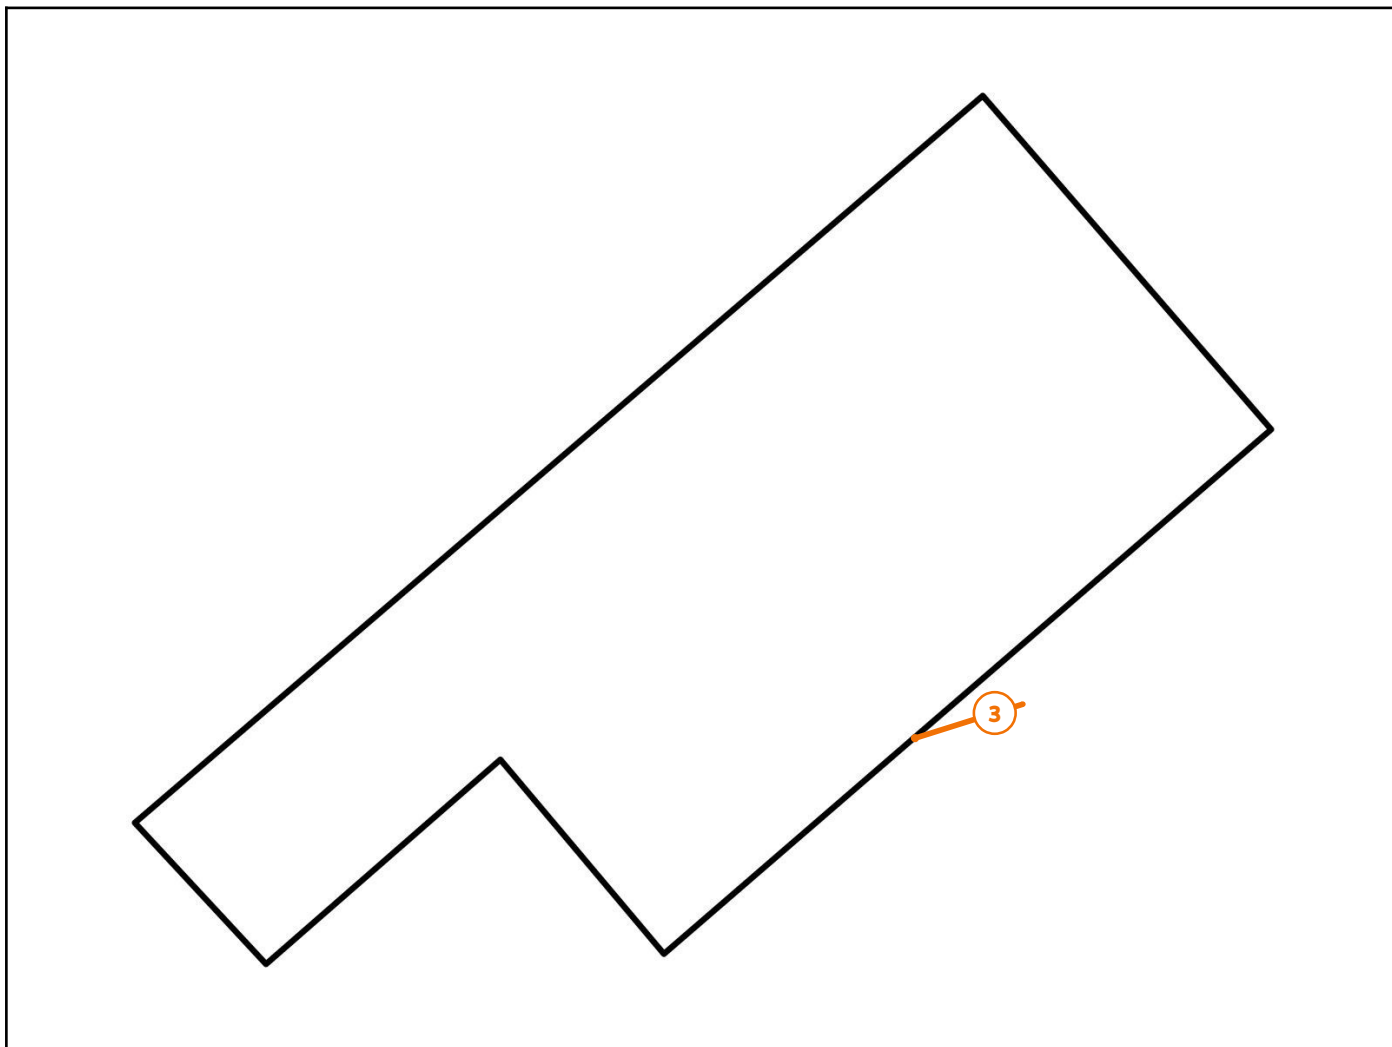
Plan 2.1: Tuinhuis

Beschrijving	Type	Actie
3. Plaat binnenkant deur tuinhuis	Asbestmateriaal	Verwijderen

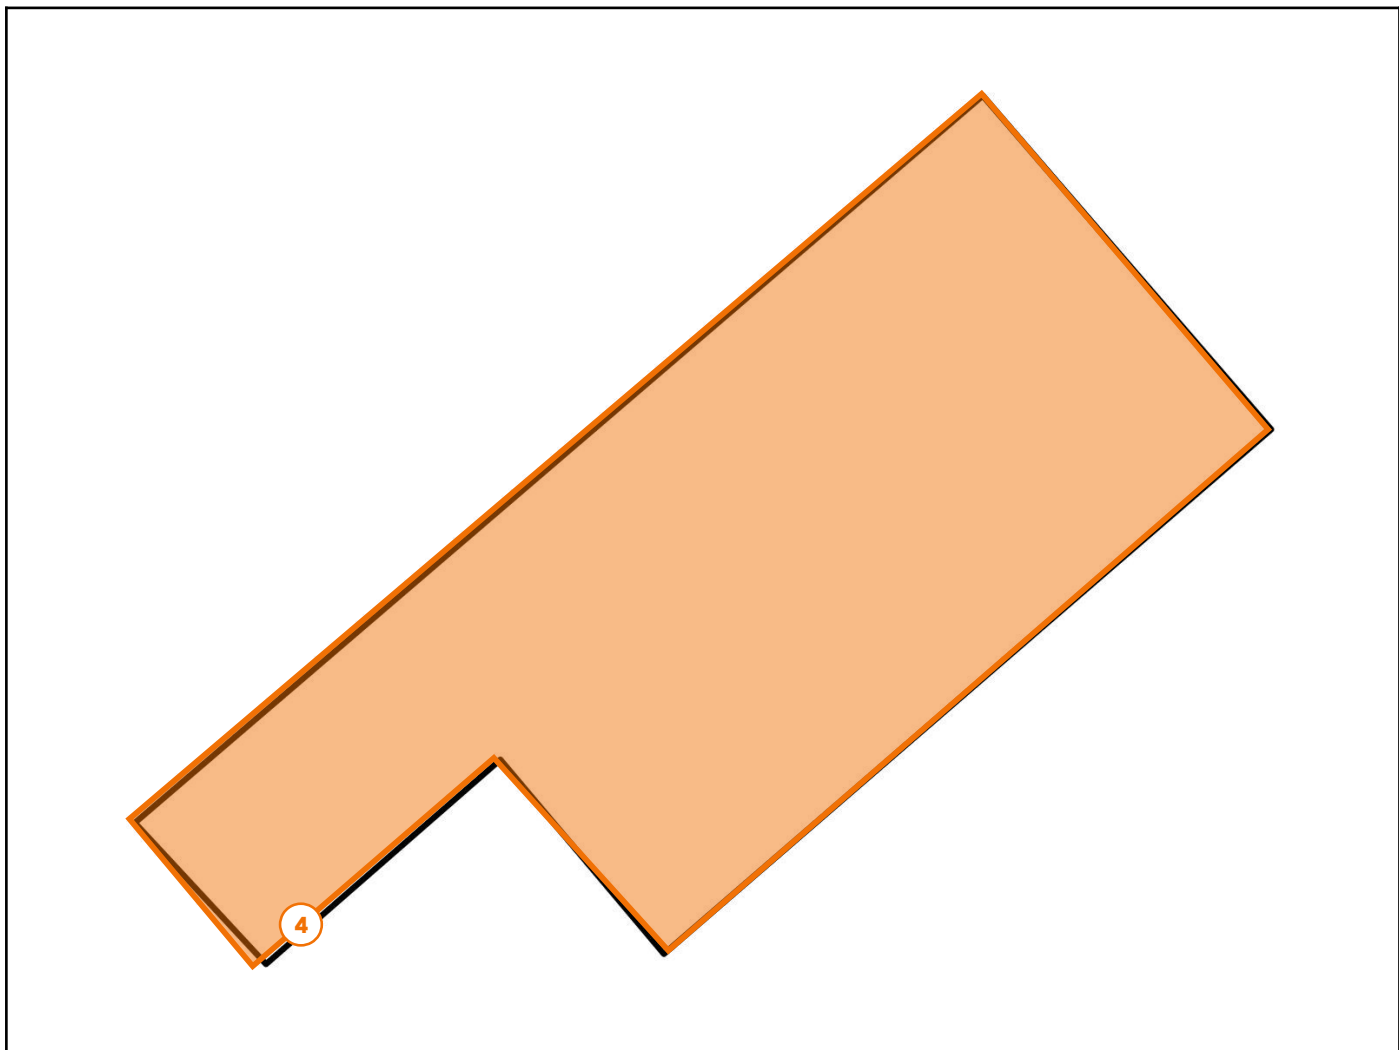
Plan 2.2: Dakenplan

Beschrijving	Type	Actie
4. Golfplaten op tuinhuis	Asbestmateriaal	Verwijderen

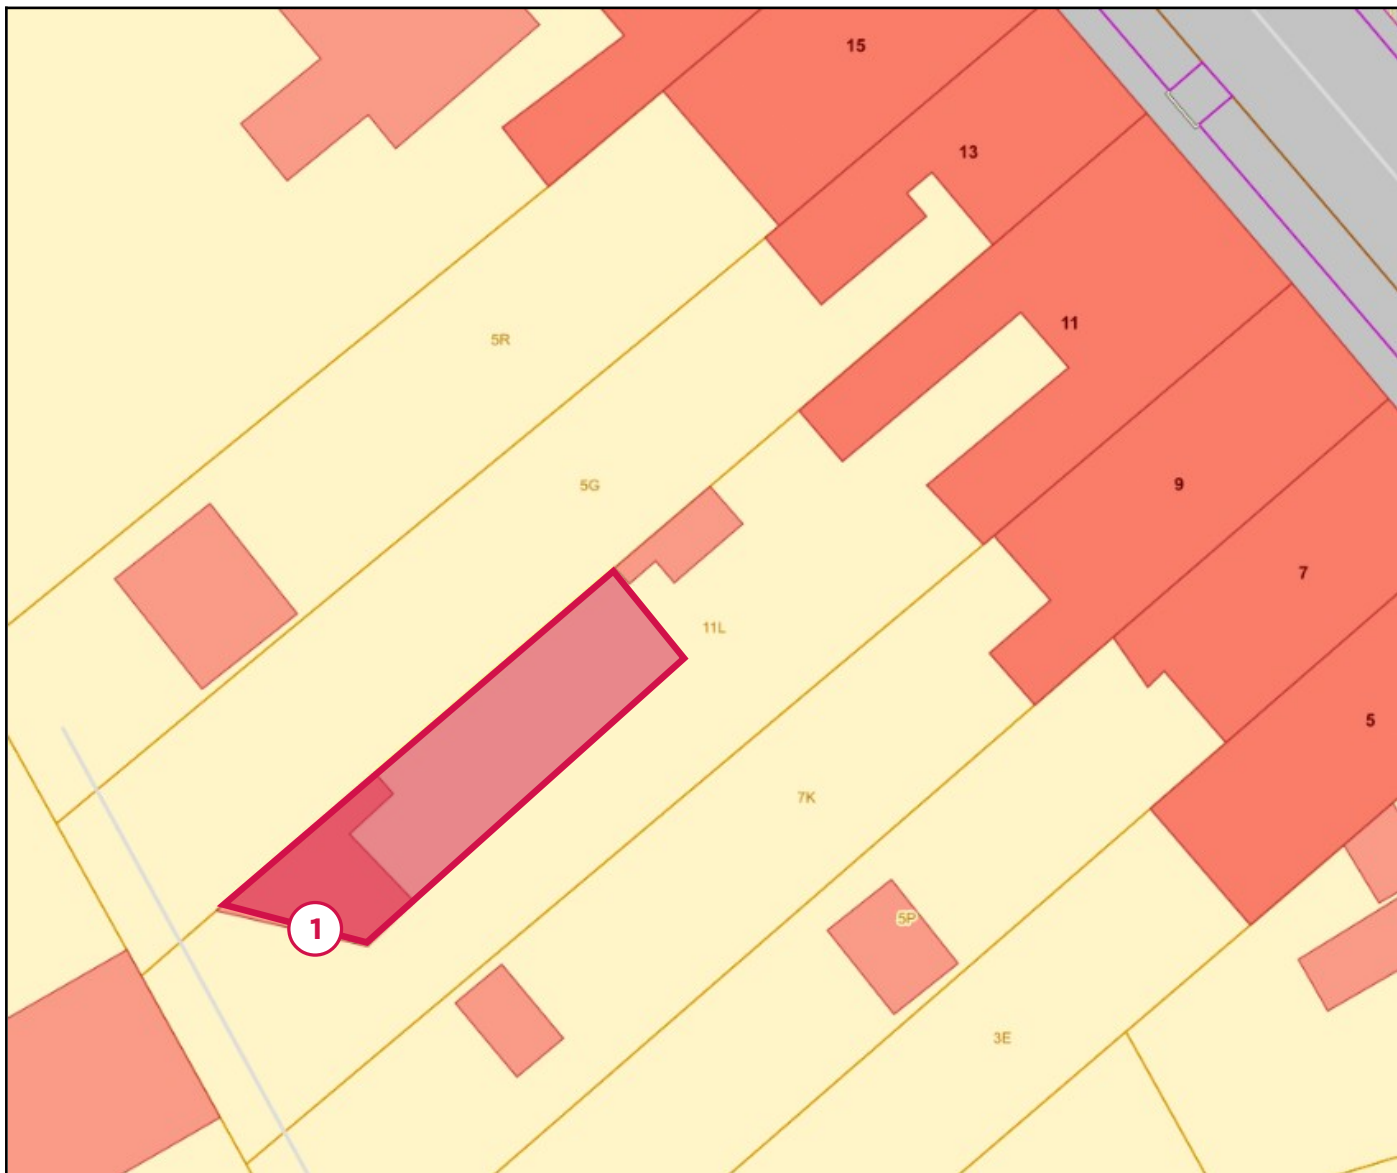
Plan 4.1: Vaststellingen buiten de constructies

Beschrijving	Type	Actie
1. Losse golfplaten	Asbestmateriaal	Dringend verwijderen

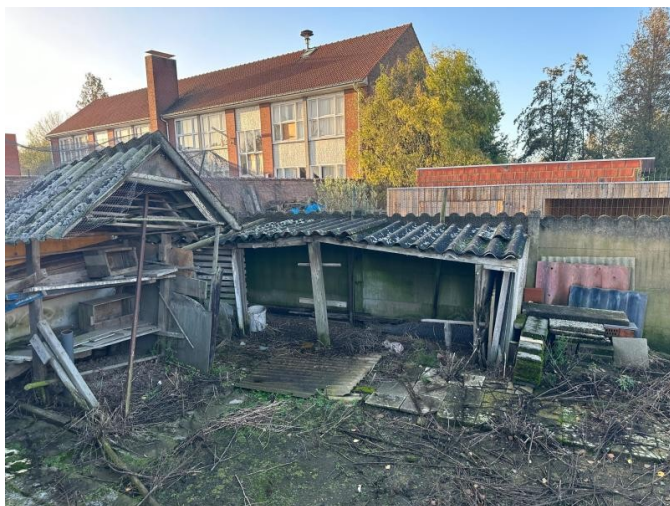
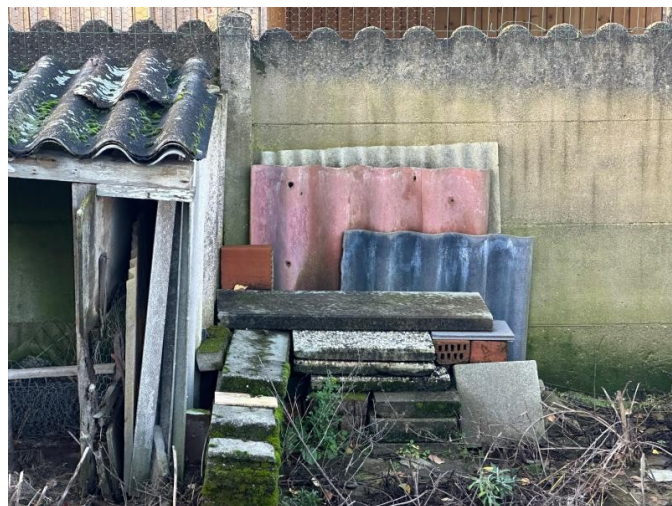
Beschrijving	Losse golfplaten
Type afvalstof	Betreft stock-voorraad of gedemonteerde asbestmaterialen
Aanwezige resten	Geen resten aanwezig
Omgeving	Buiten
Primaire drager	Schuin dak
Asbestmaterialen	<ul style="list-style-type: none">Verloren bekisting - Golfplaat
Bindmiddel van asbestmateriaal	Cement
Gebondenheid op basis van bindmiddel	Hecht
Hoeveelheid (gewicht - aantal)	<ul style="list-style-type: none">200,00 kg - 1 stuk
Totaal gewicht	200,00 kg
Eenvoudig bereikbaar	Ja
Identificatiemethode	Vaststelling zonder monstername
Opmerking	Vermoedelijke hoeveelheid, diverse platen gebruikt als afdakjes, omheining enz..

Dringend verwijderen

- Verwijder het asbestafval.

- Eenvoudige handelingen: mag via doe-het-zelf of door werknemer(s) met opleidingsattest eenvoudige handelingen
Asbest buiten een gebouw

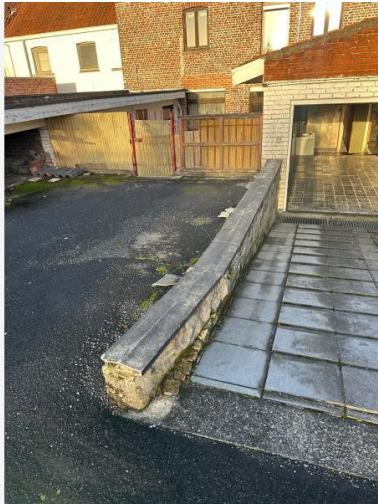
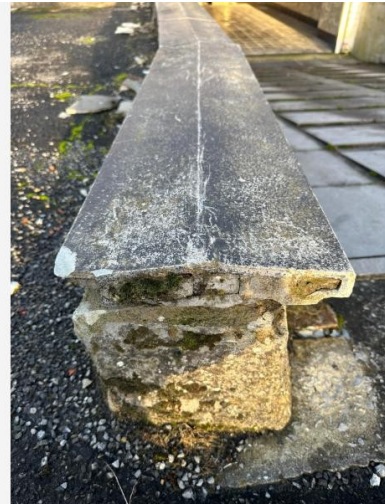
Eindbeoordeling materiaalrisico	Verhoogd materiaalrisico en/of verhoogde kans op vezelvrijgave
---------------------------------	--

Gebondenheid	Categorie 1: hechtgebonden in oorsprong
Asbestsoort (vezeltype)	Crocidoliet aanwezig
Asbestconcentratie	Laag (< 50%)
Afschermingsgraad van het gehele materiaal	Geheel of deels vrij aan de buitenlucht
Toestand van het materiaal	Matig beschadigd, matig verweerd

Beschrijving	Dekstenen op muur garage
Omgeving	Buiten
Primaire drager	Afboording, omheining...
Asbestmateriaal	Deksteen, muurkap - Hol
Bindmiddel van asbestmateriaal	Cement

Gebondenheid op basis van bindmiddel	Hecht
Hoeveelheid (oppervlakte - dikte - aantal)	• 1,50 m ² - 3,00 cm - 1 stuk
Totaal volume	0,045 m ³
Eenvoudig bereikbaar	Ja
Bevestigingswijze	• Verlijmd, ingegoten, versmeerd
Identificatiemethode	Vaststelling zonder monstername
Destructieve handeling voor identificatie	Nee
Opmerking	Vermoedelijke hoeveelheid

Verwijderen

- Zorg voor een veilig beheer. Vermijd het beschadigen van het asbestmateriaal. Controleer de toestand jaarlijks op wijzigingen.
- Verwijder dit asbestmateriaal zo snel mogelijk. Volg de toestand goed op.

- Eenvoudige handelingen: mag via doe-het-zelf of door werknemer(s) met opleidingsattest eenvoudige handelingen
Asbest buiten een gebouw

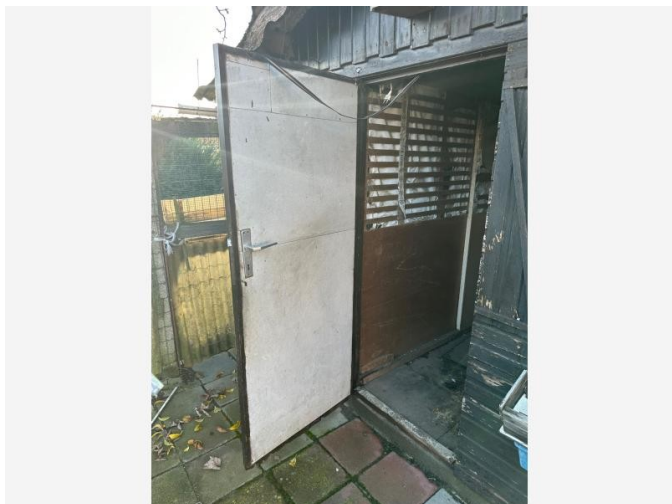
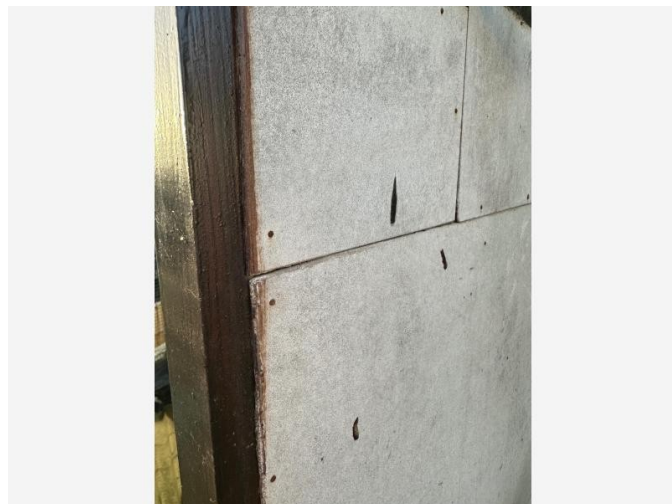
Eindbeoordeling materiaalrisico	Verhoogd materiaalrisico en/of verhoogde kans op vezelvrijgave
---------------------------------	--

Gebondenheid	Categorie 1: hechtgebonden in oorsprong
Asbestsoort (vezeltype)	Crocidoliet aanwezig
Asbestconcentratie	Laag (< 50%)
Afschermingsgraad van het gehele materiaal	Geheel of deels (ook) vrij aan de binnenlucht
Toestand van het materiaal	Licht beschadigd, licht verweerd. Intact materiaal type Pical – asbestboard of categorie III 'gebondenheid'

Beschrijving	Plaat binnenkant deur tuinhuis
Omgeving	Binnen
Primaire drager	Binnenwand
Asbestmateriaal	Plaat, paneel, tablet - Type Menuiserite
Bindmiddel van asbestmateriaal	Cement

Gebondenheid op basis van bindmiddel	Hecht
Hoeveelheid (oppervlakte - dikte - aantal)	• 2,00 m ² - 0,34 cm - 1 stuk
Totaal volume	0,007 m ³
Eenvoudig bereikbaar	Ja
Bevestigingswijze	• Genageld, geniet
Identificatiemethode	Vaststelling zonder monstername
Destructieve handeling voor identificatie	Nee

Verwijderen

- Zorg voor een veilig beheer. Vermijd het beschadigen van het asbestmateriaal. Controleer de toestand jaarlijks op wijzigingen.
- Verwijder dit asbestmateriaal zo snel mogelijk. Volg de toestand goed op.

- Eenvoudige handelingen: mag via doe-het-zelf of door werknemer(s) met opleidingsattest eenvoudige handelingen
Asbest buiten een gebouw

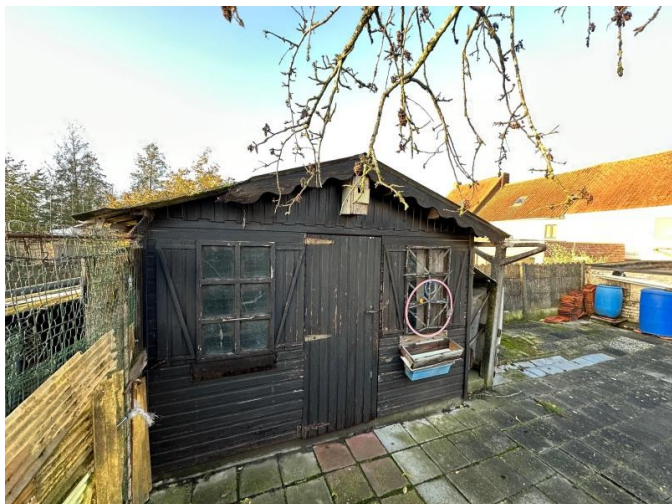
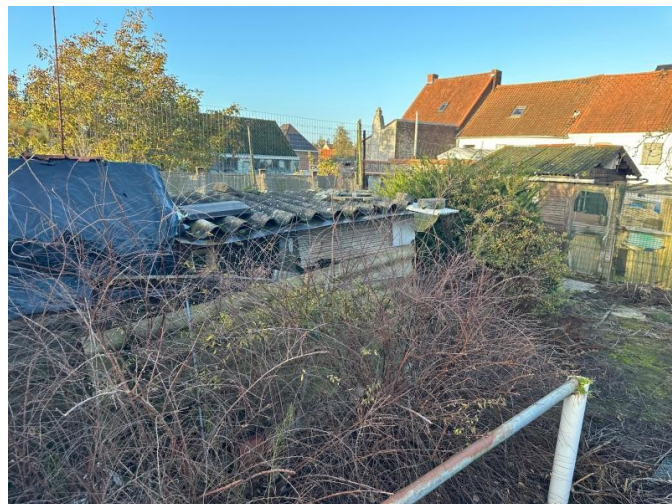
Eindbeoordeling materiaalrisico	Verhoogd materiaalrisico en/of verhoogde kans op vezelvrijgave
---------------------------------	--

Gebondenheid	Categorie 1: hechtgebonden in oorsprong
Asbestsoort (vezeltype)	Crocidoliet aanwezig
Asbestconcentratie	Laag (< 50%)
Afschermingsgraad van het gehele materiaal	Geheel of deels vrij aan de buitenlucht
Toestand van het materiaal	Matig beschadigd, matig verweerd

Beschrijving	Golfplaten op tuinhuis
Omgeving	Buiten
Primaire drager	Schuin dak
Asbestmateriaal	Dak- en gevelbekleding - Golfplaat
Bindmiddel van asbestmateriaal	Cement
Gebondenheid op basis van bindmiddel	Hecht

Hoeveelheid (oppervlakte - aantal)	• 8,20 m ² - 1 stuk
Totale oppervlakte	8,20 m ²
Eenvoudig bereikbaar	Ja
Bevestigingswijze	• Geschroefd
Identificatiemethode	Vaststelling zonder monstername
Destructieve handeling voor identificatie	Nee

Verwijderen

- Verwijder dit asbestmateriaal zo snel mogelijk. Volg de toestand goed op.

- Eenvoudige handelingen: mag via doe-het-zelf of door werknemer(s) met opleidingsattest eenvoudige handelingen
Asbest buiten een gebouw

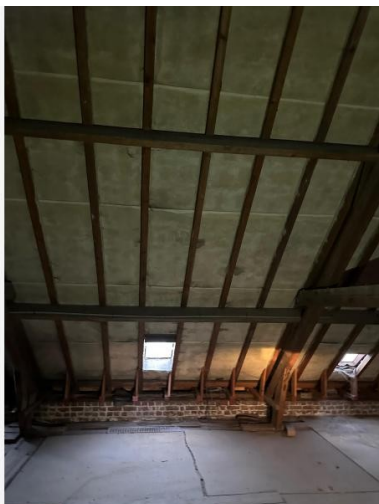
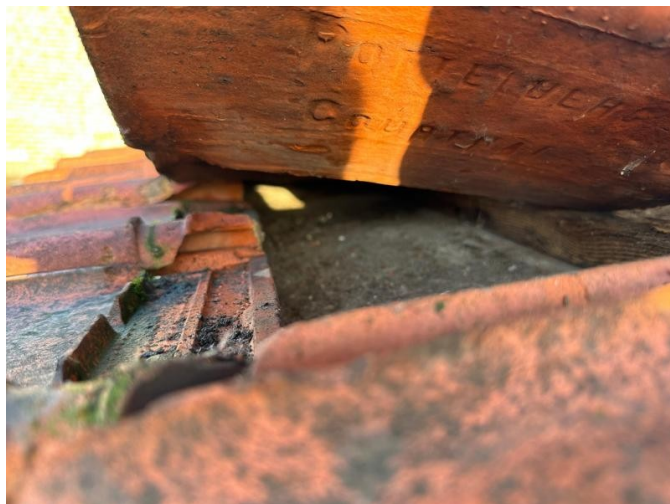
Eindbeoordeling materiaalrisico	Laag materiaalrisico en/of verlaagde kans op vezelvrijgave
---------------------------------	--

Gebondenheid	Categorie 1: hechtgebonden in oorsprong
Asbestsoort (vezeltype)	Crocidoliet aanwezig
Asbestconcentratie	Laag (< 50%)
Afschermingsgraad van het gehele materiaal	Geheel of deels (ook) vrij aan de binnenlucht
Toestand van het materiaal	Onbeschadigd, niet verweerd

Beschrijving	Onderdak woning en garage
Omgeving	Buiten
Primaire drager	Schuin dak
Asbestmateriaal	Plaat, paneel, tablet - Type Menuiserite
Bindmiddel van asbestmateriaal	Cement
Gebondenheid op basis van bindmiddel	Hecht

Hoeveelheid (oppervlakte - dikte - aantal)	<ul style="list-style-type: none"> • 172,00 m² - 0,34 cm - 1 stuk
Totaal volume	0,585 m ³
Eenvoudig bereikbaar	<p>Nee</p> <ul style="list-style-type: none"> • Het asbestmateriaal is bedekt (uitgezonderd laag verf, coating, behang, kunststof, textiel) en het wegnemen van het bedekkende materiaal kan niet zonder het bedekkende materiaal te beschadigen.
Bevestigingswijze	<ul style="list-style-type: none"> • Geklemd
Identificatiemethode	Vaststelling zonder monstername
Destructieve handeling voor identificatie	Nee
Opmerking	<p>Onderdak platen onder schuine daken (zowel van garage als van woning)</p> <p>Vermoedelijke hoeveelheid</p>

Zorgvuldig beheren

- Zorg voor een veilig beheer. Vermijd het beschadigen van het asbestmateriaal. Controleer de toestand jaarlijks op wijzigingen.

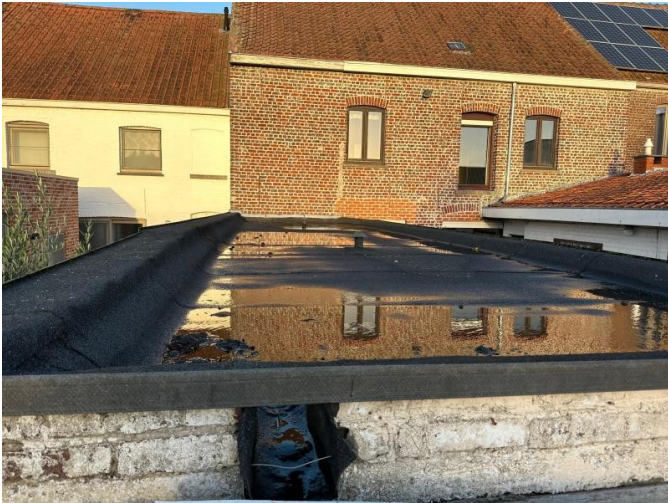
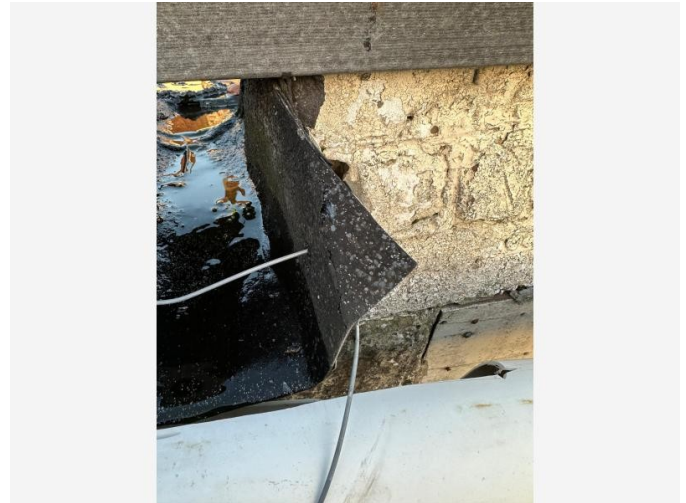
Fiche 6: Roofing plat dak

Geen asbest

#	Type	Referentie	Resultaat
6.1	Puntmonster	2355713-02	Geen asbest

Beschrijving	Roofing plat dak
Omgeving	Buiten
Primaire drager	Plat dak
Bindmiddel van materiaal	Bitumen (roofing, teer, asfalt)

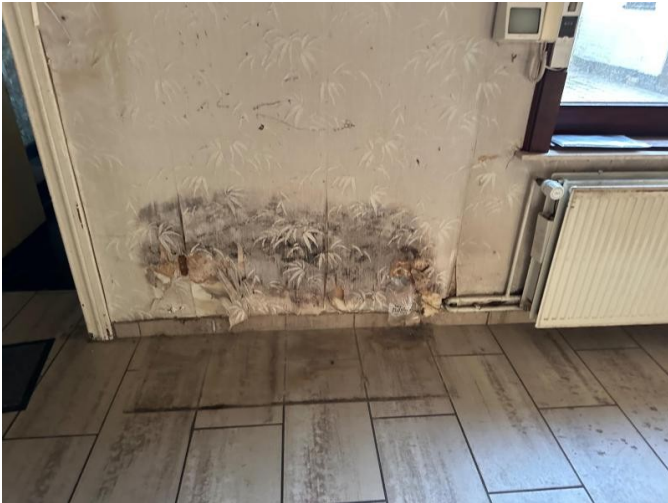
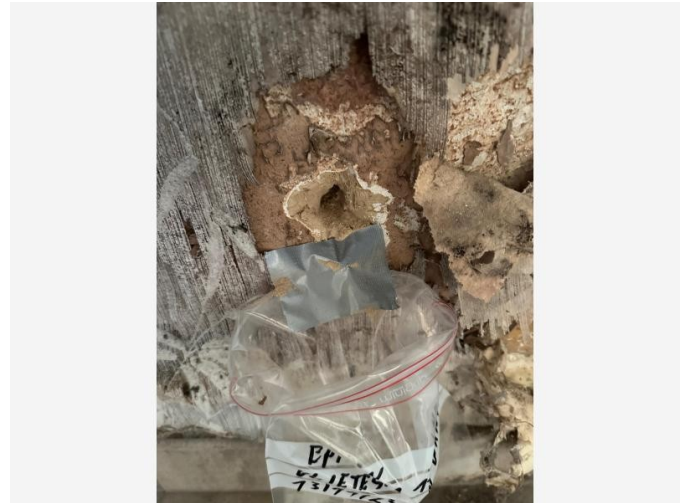
Fiche 7: Pleisterwerk WAND

Geen asbest

#	Type	Referentie	Resultaat
7.1	Mengmonster	2355713-01	Geen asbest

Beschrijving	Pleisterwerk WAND
Omgeving	Binnen
Primaire drager	Binnenwand
