Asbestinventarisatetest

Vaartstraat 33, 8780 Oostrozebeke

Attestnummer : 20250110-000159.000

Uitgegeven op : 10.01.2025

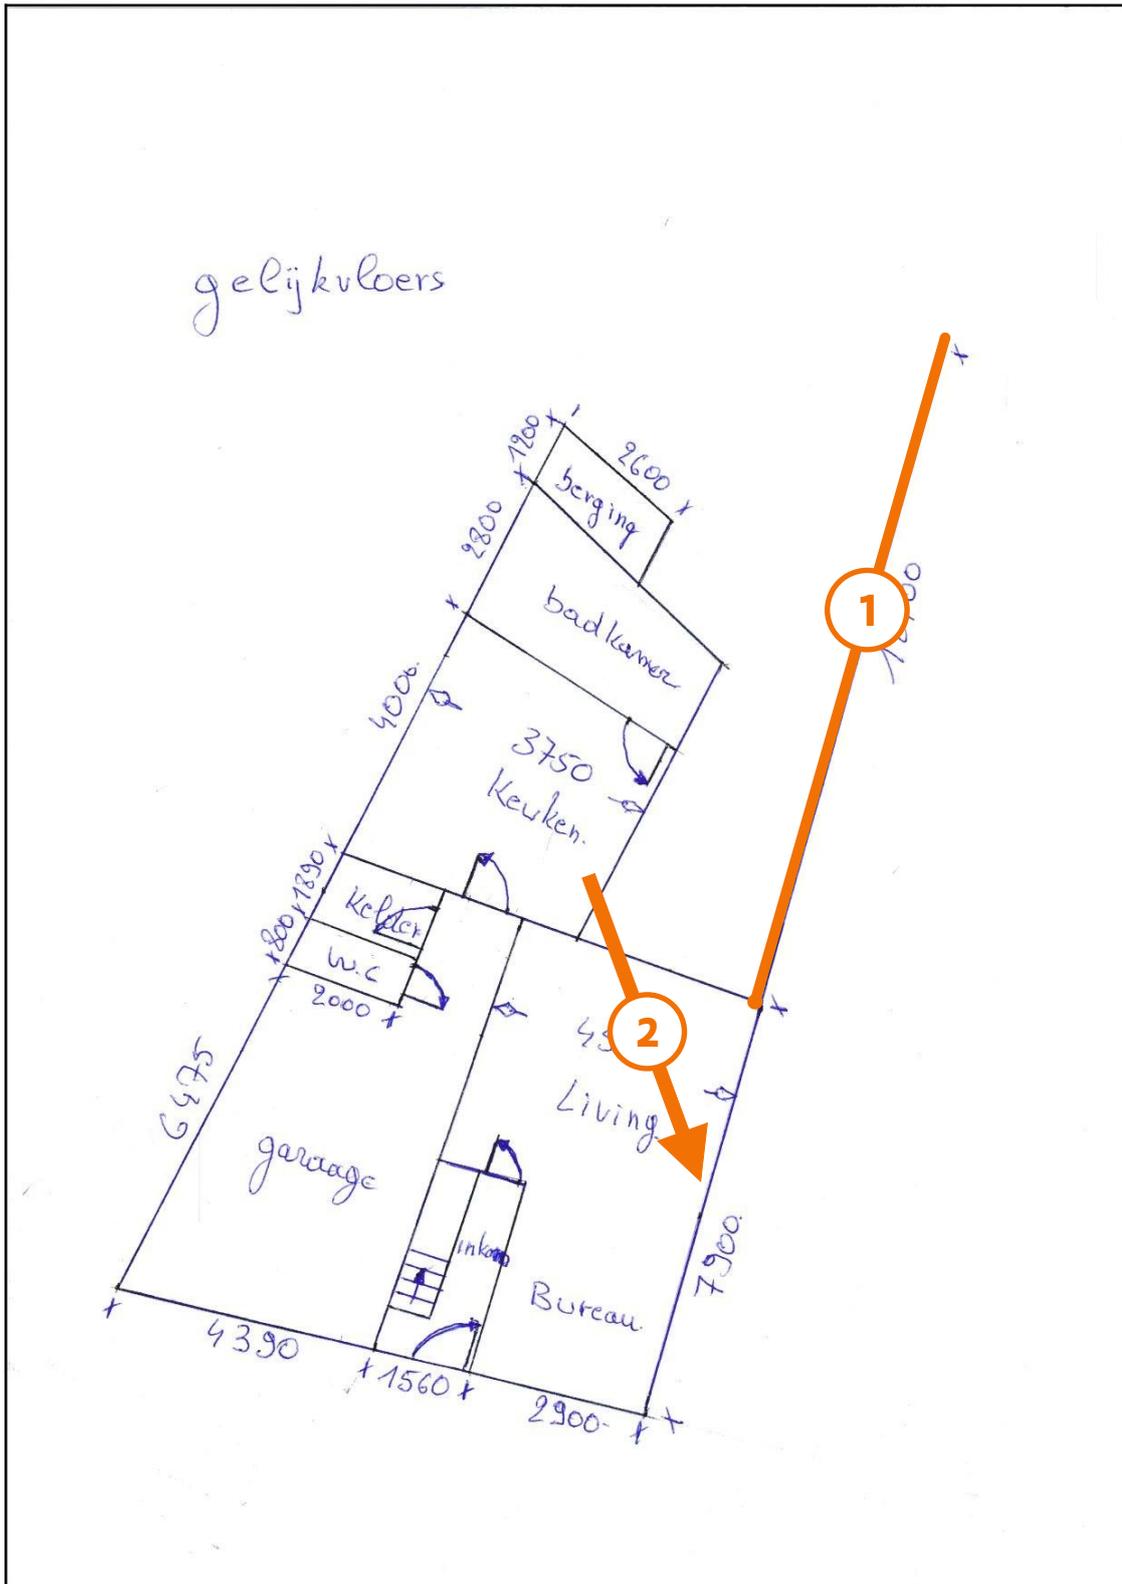
Plan 1.1: Gelijkvloers

1. A1 - Deksteen op scheidingsmuur	Asbestmateriaal	Verwijderen
2. A2 - Deksteen op gedeelde schoorsteen	Asbestmateriaal	Verwijderen

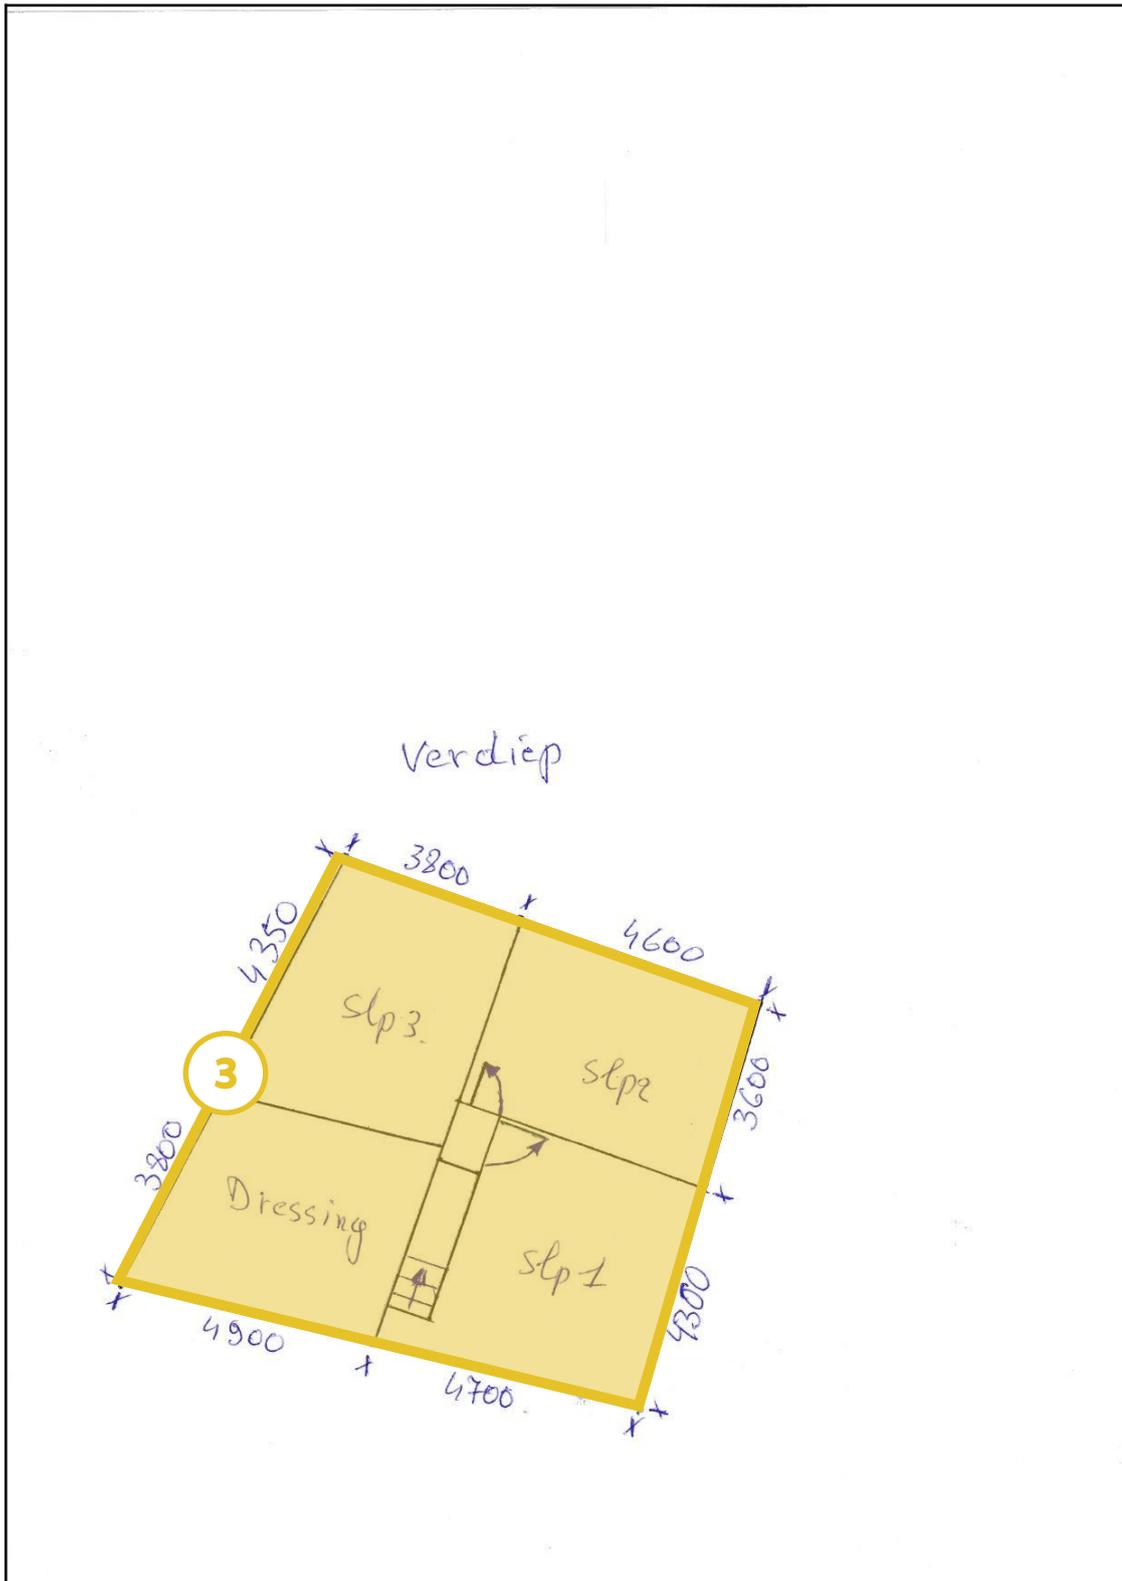
Plan 1.2: 1e verdiep

3. A3 - Onderdak menuiserie

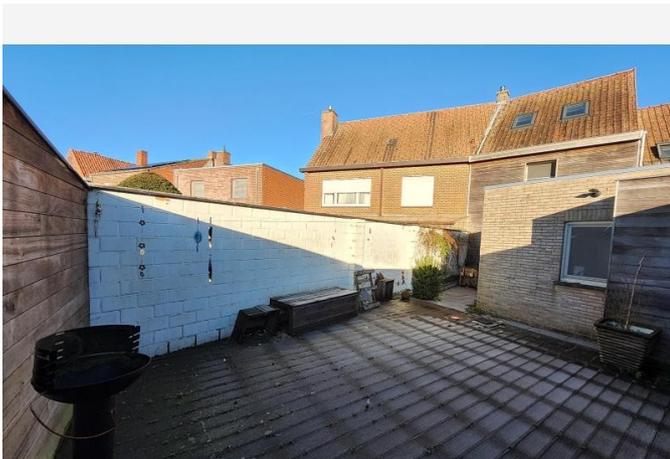
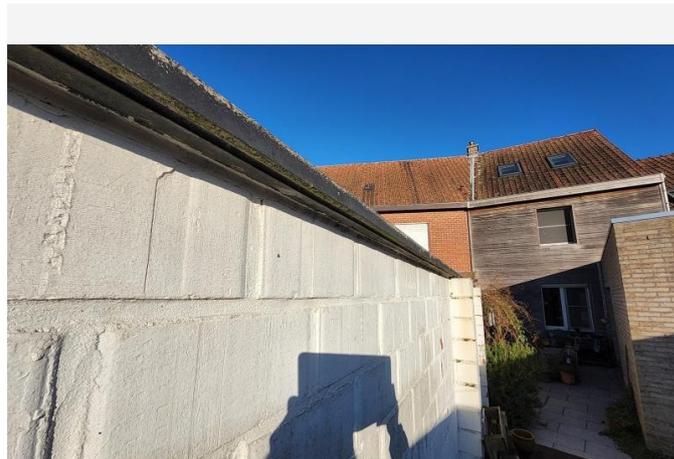
Het asbestmateriaal valt onder de mijlpaal van 2040.

Eindbeoordeling materiaalrisico	Verhoogd materiaalrisico en/of verhoogde kans op vezelvrijgave
---------------------------------	--

Gebondenheid	Categorie 1: hechtgebonden in oorsprong
Asbestsoort (vezeltype)	Crocidoliet aanwezig
Asbestconcentratie	Laag (< 50%)
Afschermingsgraad van het gehele materiaal	Geheel of deels vrij aan de buitenlucht
Toestand van het materiaal	Matig beschadigd, matig verweerd

Beschrijving	A1 - Deksteen op scheidingsmuur
Omgeving	Buiten
Primaire drager	Wand vrijstaand (scheidingsmuur, ...)
Asbestmateriaal	Plaat, paneel, tablet - Hol
Bindmiddel van asbestmateriaal	Cement
Gebondenheid op basis van bindmiddel	Hecht
Hoeveelheid (oppervlakte - dikte - aantal)	• 4,45 m ² - 4,00 cm - 1 stuk
Totaal volume	0,178 m ³
Eenvoudig bereikbaar	Ja
Bevestigingswijze	• Verlijmd, ingegoten, versmeerd
Identificatiemethode	Vaststelling zonder monstername
Destructieve handeling voor identificatie	Nee

Verwijderen

- Zorg voor een veilig beheer. Vermijd het beschadigen van het asbestmateriaal. Controleer de toestand jaarlijks op wijzigingen.

- Eenvoudige handelingen: mag via doe-het-zelf of door werknemer(s) met opleidingsattest eenvoudige handelingen
ADVIES: eenvoudige handelingen via doe-het-zelf

De deksteen kan voorzichtig losgemaakt en op zijn geheel verwijderd worden zonder te breken of te beschadigen.

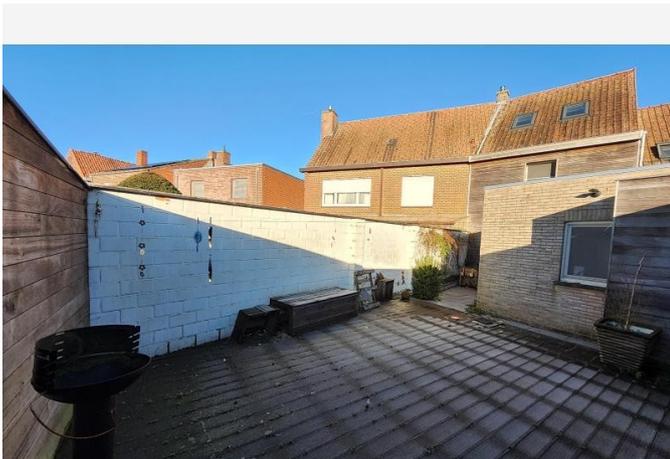
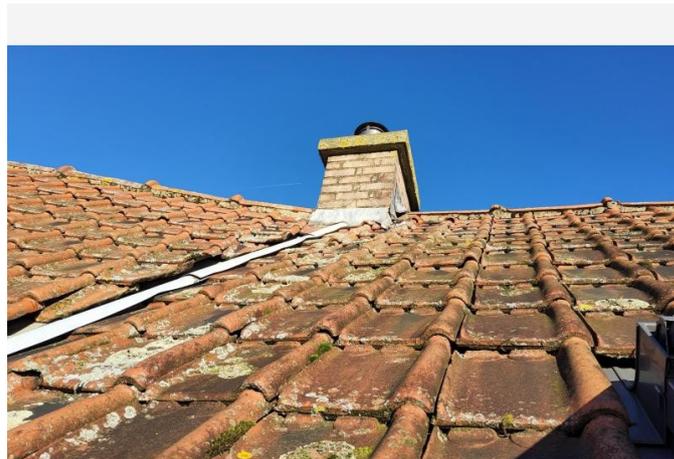
Het asbestmateriaal valt onder de mijlpaal van 2040.

Eindbeoordeling materiaalrisico	Verhoogd materiaalrisico en/of verhoogde kans op vezelvrijgave
---------------------------------	--

Gebondenheid	Categorie 1: hechtgebonden in oorsprong
Asbestsoort (vezeltype)	Crocidoliet aanwezig
Asbestconcentratie	Laag (< 50%)
Afschermingsgraad van het gehele materiaal	Geheel of deels vrij aan de buitenlucht
Toestand van het materiaal	Matig beschadigd, matig verweerd

Beschrijving	A2 - Deksteen op gedeelde schoorsteen
Omgeving	Buiten
Primaire drager	Schacht-koker (technisch)
Asbestmateriaal	Deksteen, muurkap - Vol
Bindmiddel van asbestmateriaal	Cement
Gebondenheid op basis van bindmiddel	Hecht
Hoeveelheid (oppervlakte - dikte - aantal)	• 0,60 m ² - 8,00 cm - 1 stuk
Totaal volume	0,048 m ³
Eenvoudig bereikbaar	Ja
Bevestigingswijze	• Verlijmd, ingegoten, versmeerd
Identificatiemethode	Vaststelling zonder monstername
Destructieve handeling voor identificatie	Nee

Verwijderen

- Zorg voor een veilig beheer. Vermijd het beschadigen van het asbestmateriaal. Controleer de toestand jaarlijks op wijzigingen.

- Eenvoudige handelingen: mag via doe-het-zelf of door werknemer(s) met opleidingsattest eenvoudige handelingen
ADVIES: eenvoudige handelingen door werknemer(s) met opleidingsattest eenvoudige handelingen.
De deksteen op zijn geheel te verwijderen zonder te beschadigen of te breken.

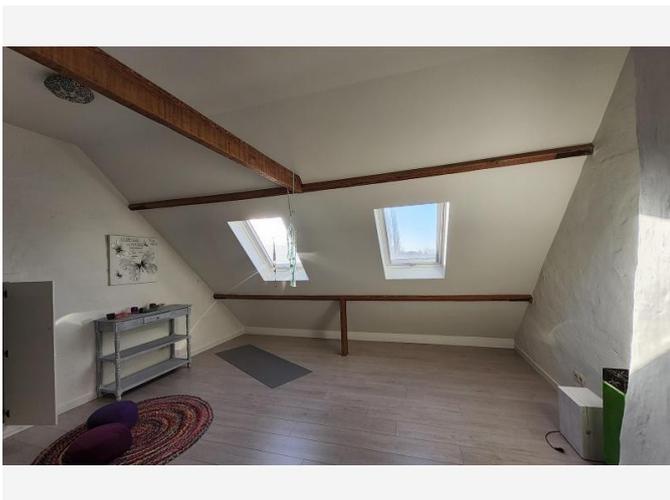
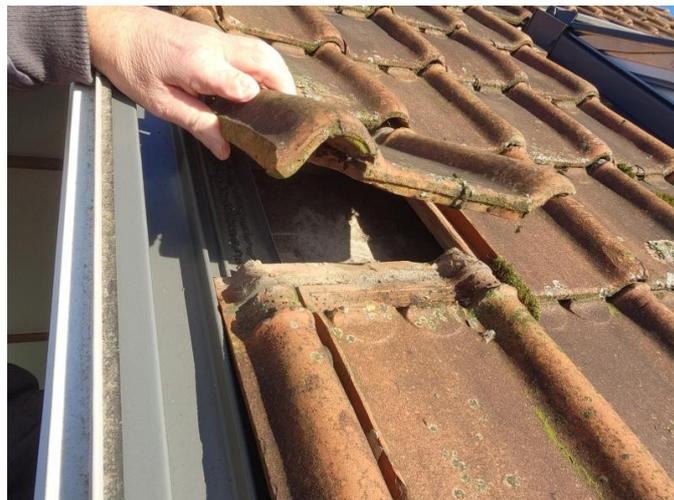
Het asbestmateriaal valt onder de mijlpaal van 2040.

Eindbeoordeling materiaalrisico	Laag materiaalrisico en/of verlaagde kans op vezelvrijgave
---------------------------------	--

Gebondenheid	Categorie 1: hechtgebonden in oorsprong
Asbestsoort (vezeltype)	Crocidoliet aanwezig
Asbestconcentratie	Laag (< 50%)
Afschermingsgraad van het gehele materiaal	Geheel of deels (ook) vrij aan de binnenlucht
Toestand van het materiaal	Onbeschadigd, niet verweerd

Beschrijving	A3 - Onderdak menuiserite
Omgeving	Binnen
Primaire drager	Schuin dak
Asbestmateriaal	Plaat, paneel, tablet - Type Menuiserite
Bindmiddel van asbestmateriaal	Cement
Gebondenheid op basis van bindmiddel	Hecht
Hoeveelheid (oppervlakte - dikte - aantal)	<ul style="list-style-type: none">• 64,40 m² - 0,70 cm - 1 stuk
Totaal volume	0,451 m ³
Eenvoudig bereikbaar	Nee <ul style="list-style-type: none">• Het asbestmateriaal is bedekt (uitgezonderd laag verf, coating, behang, kunststof, textiel) en het wegnemen van het bedekkende materiaal kan niet zonder het bedekkende materiaal te beschadigen.
Bevestigingswijze	<ul style="list-style-type: none">• Genageld, geniet
Identificatiemethode	Vaststelling zonder monsternamen
Destructieve handeling voor identificatie	Nee

Zorgvuldig beheren

- Zorg voor een veilig beheer en verwijder dit asbestmateriaal wanneer het bij werken eenvoudig bereikbaar wordt. Controleer de toestand jaarlijks op wijzigingen.
- Voer bijkomende staalname(s) uit.

- Eenvoudige handelingen: mag via doe-het-zelf of door werknemer(s) met opleidingsattest eenvoudige handelingen
ADVIES: eenvoudige handelingen door werknemer(s) met opleidingsattest eenvoudige handelingen.

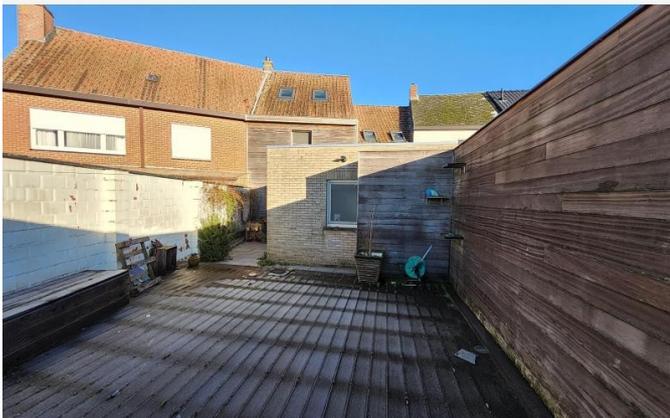
Situeringfoto

Uitgesloten van inspectie

Bouwjaar: 2004

Constructies gebouwd vanaf 2001 moeten niet onderzocht worden
