Asbestinventarisatetest

Heirweg 98, 8710 Wielsbeke

Attestnummer : 20230822-000096.000

Uitgegeven op : 22.08.2023

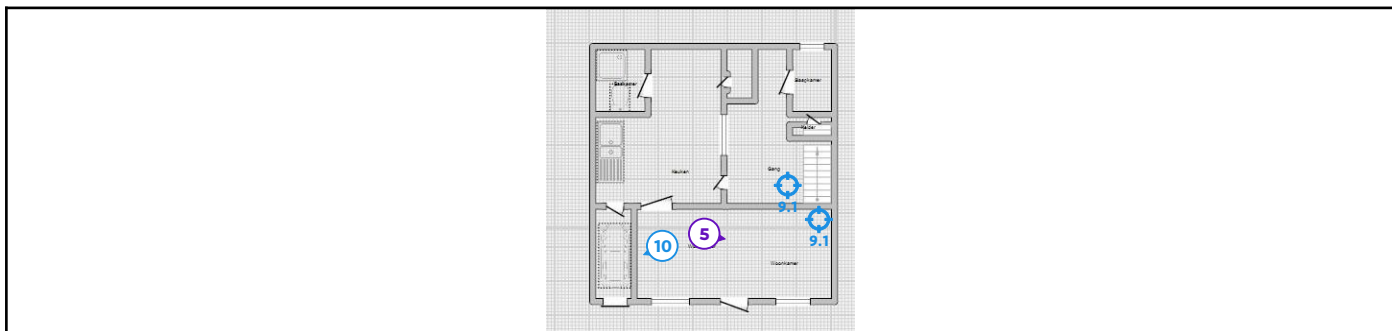
Plan 1.1: gelijkvloers

Beschrijving	Type	Actie
5. smeerlaag tegelvloeren en wandtegels	Advies	-
9. muur-en plafondpleister	Geen asbest	-
9.1 Code: 2313598-01	Mengmonster	-
10. koord kachel	Geen asbest	-

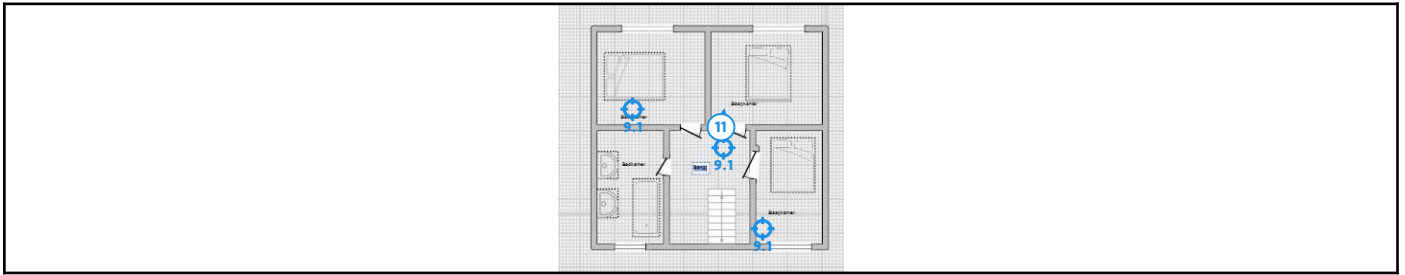
Plan 1.2: +1

Beschrijving	Type	Actie
9. muur-en plafondpleister	Geen asbest	-
9.1 Code: 2313598-01	Mengmonster	-
11. vinyl bovenverdiep	Geen asbest	-

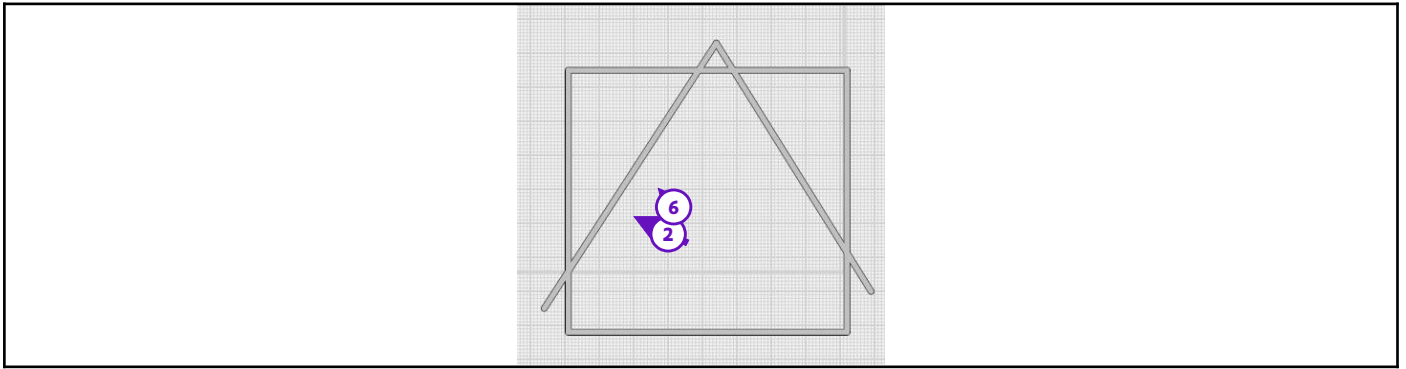
Plan 1.3: dak

Beschrijving	Type	Actie
2. onderdak woning	Beperking	-
6. onderdak woning	Advies	-

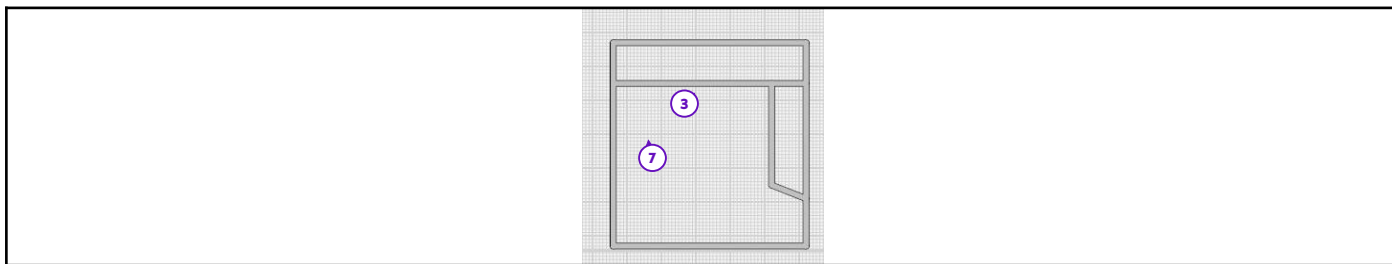
Plan 1.4: kelder

Beschrijving	Type	Actie
3. kelder	Beperking	-
7. Buisisolatie kelder	Advies	-

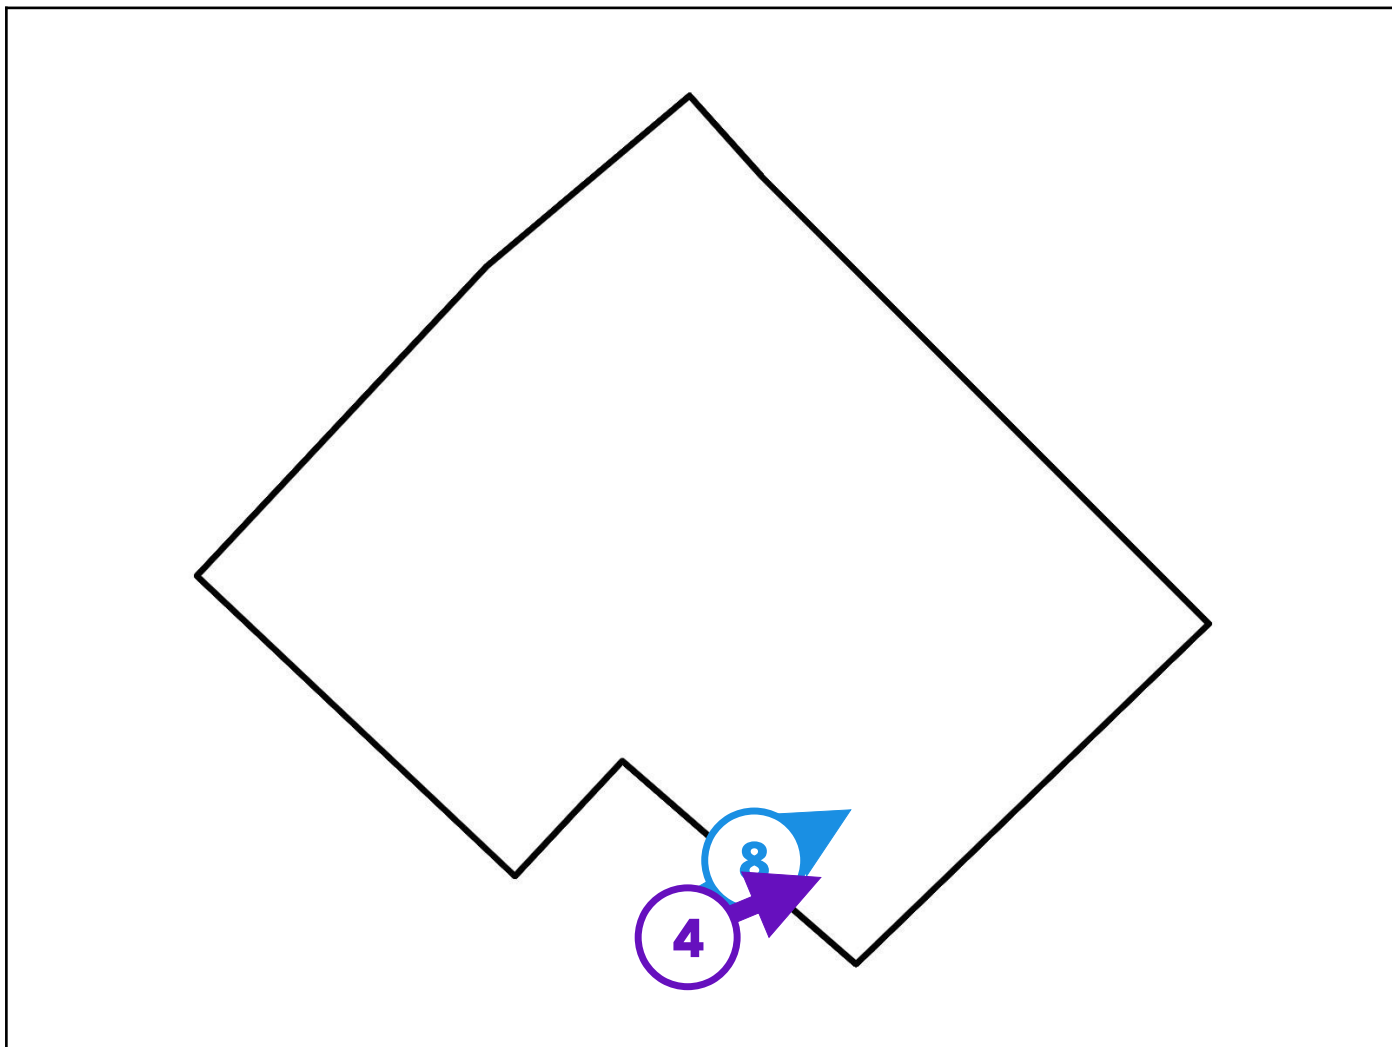
Plan 1.5: Hoofdgebouw plan

Beschrijving	Type	Actie
4. Onderzoek dakdekking	Beperking	-
8. Dakdekking	Geen asbest	-

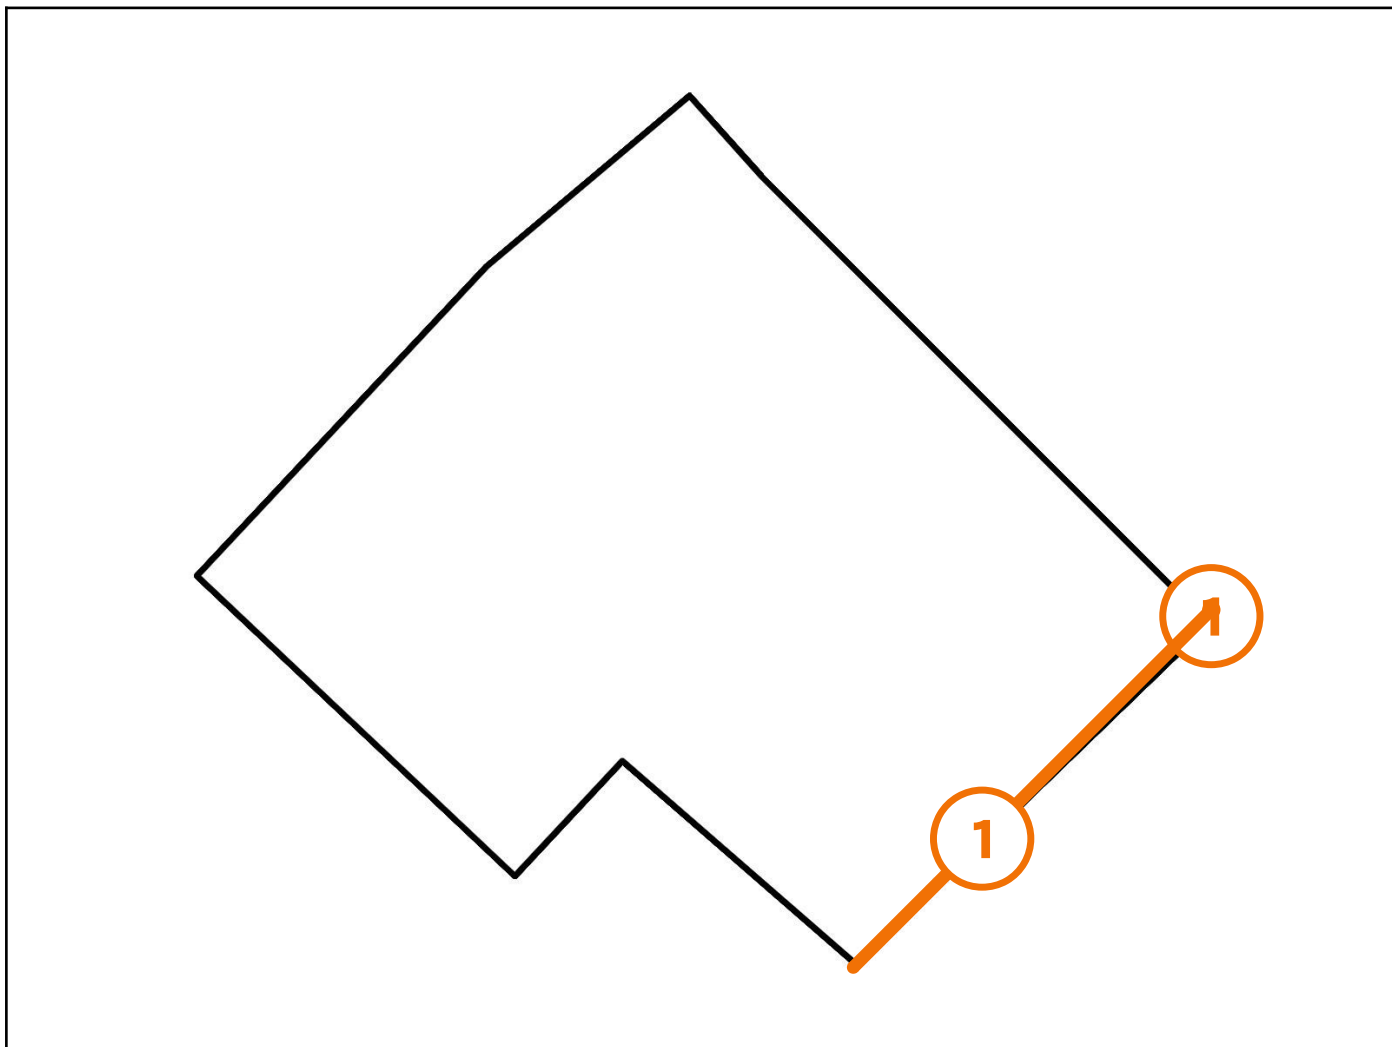
Plan 1.6: woning plan

Beschrijving	Type	Actie
1. leien rechter zijgevel	Asbestmateriaal	Verwijderen

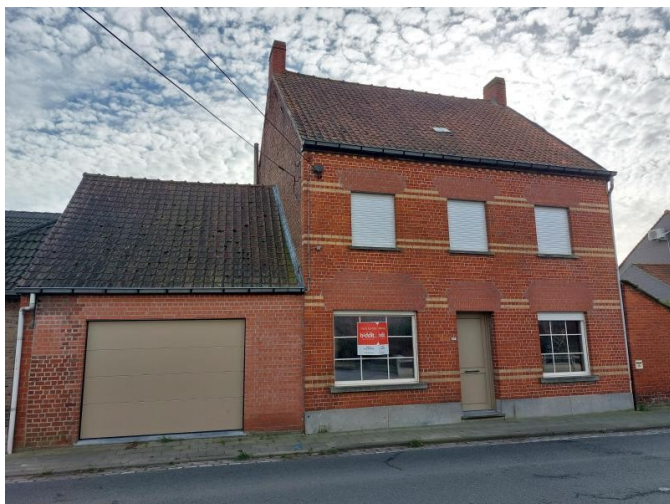
Situeringfoto

Permanente beperking

Reden: Er is geen volledige risicobeoordeling mogelijk

Uitleg van de asbestdeskundige: Onderdak niet zichtbaar, kan sporen van asbest bevatten

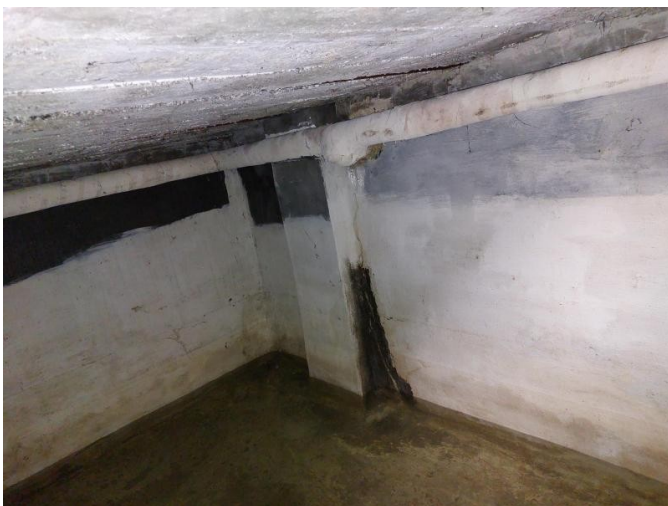
Situeringfoto

Permanente beperking

Reden: Er is geen volledige risicobeoordeling mogelijk

Uitleg van de asbestdeskundige: Kelder staat onder water

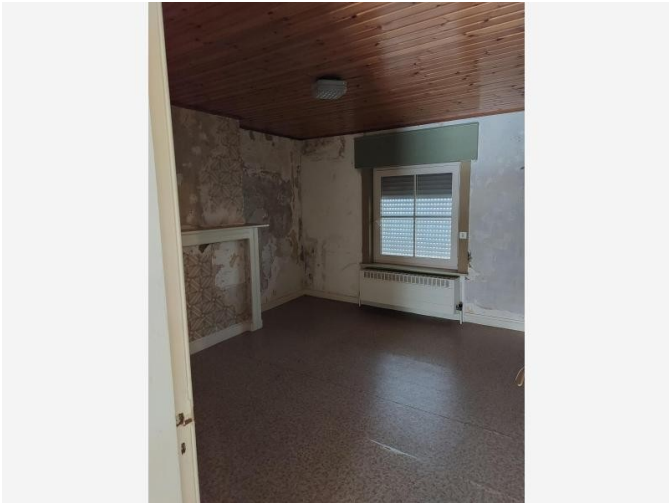
Situeringfoto

Permanente beperking

Reden: Slotvaste toegangspoort, -deur of -luik

Uitleg van de asbestdeskundige: Vaste horren

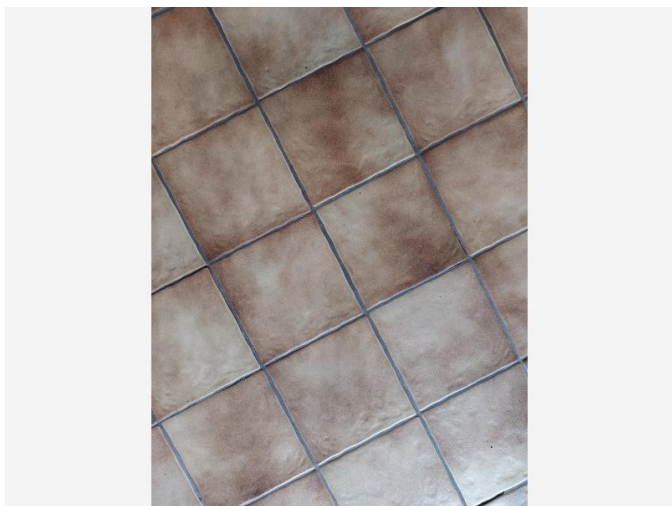
Vrije foto

Smeerlagen kunnen sporen van asbest bevatten

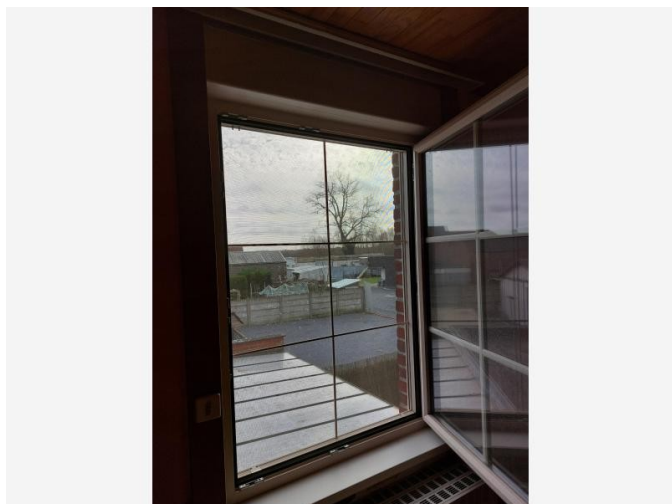
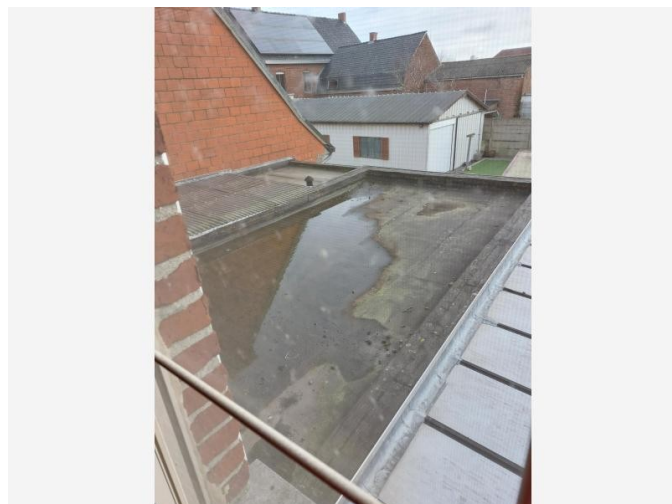
Geen asbest

Beschrijving	Dakdekking
Omgeving	Buiten
Identificatiemethode	Vaststelling zonder monsternamen
Destructieve handeling voor identificatie	Nee

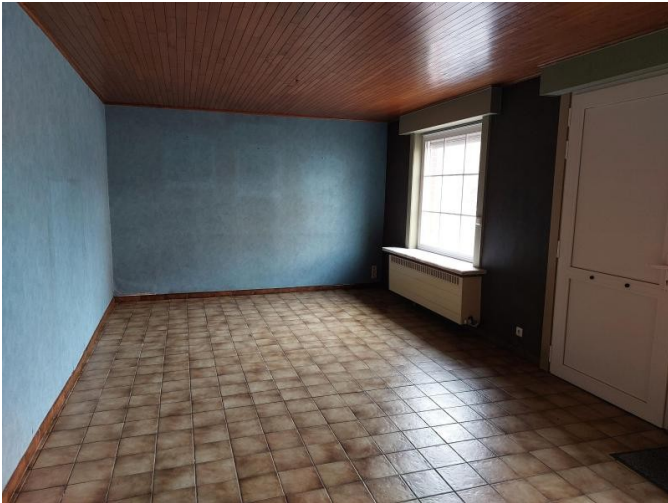
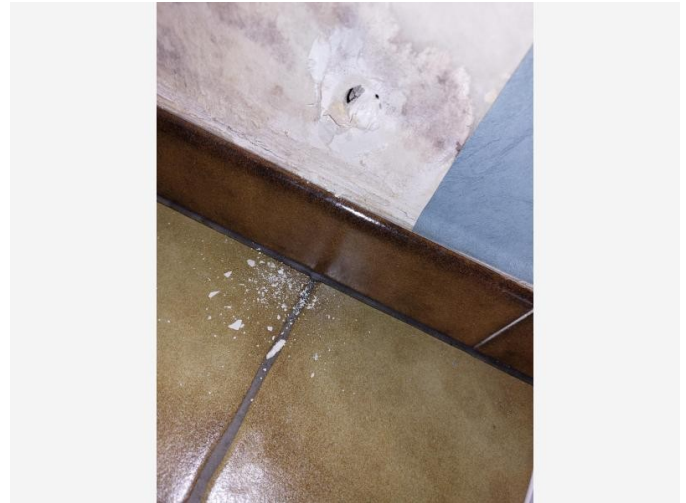
Fiche 9: muur-en plafondpleister

Geen asbest

#	Type	Referentie	Resultaat
9.1	Mengmonster	2313598-01	Geen asbest

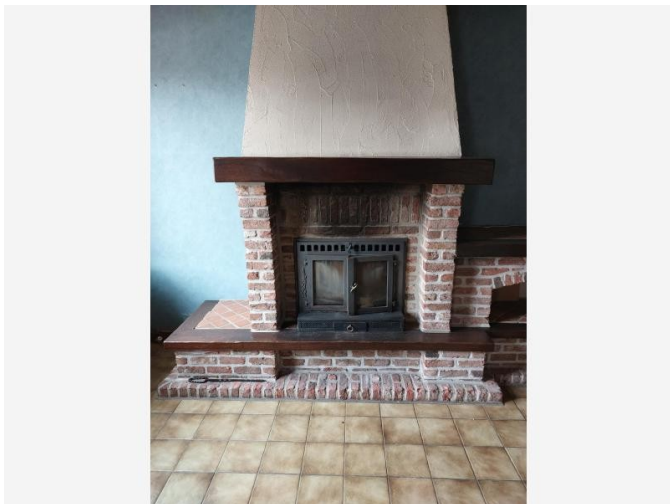
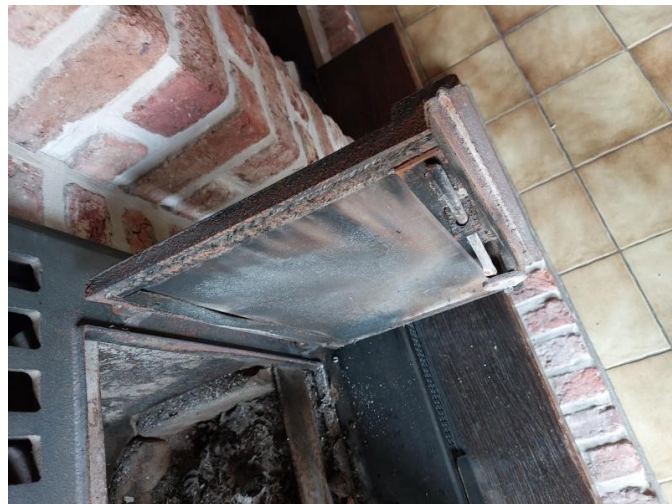
Geen asbest

Beschrijving	koord kachel
Omgeving	Binnen
Identificatiemethode	Vaststelling zonder monsternamen
Destructieve handeling voor identificatie	Nee

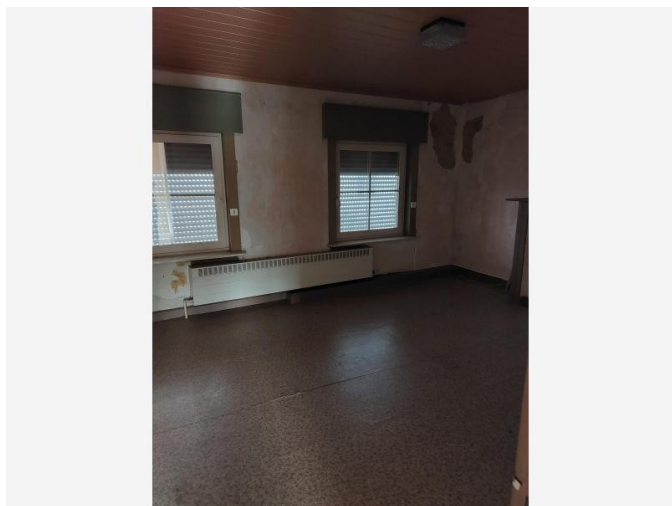
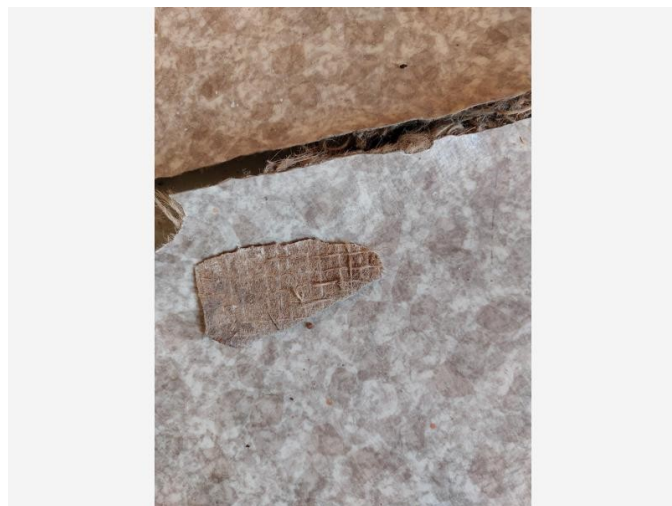
Geen asbest

Beschrijving	vinyl bovenverdiep
Omgeving	Binnen
Identificatiemethode	Vaststelling zonder monstername
Destructieve handeling voor identificatie	Nee
