Asbestinventarisatetest

Moretusstraat 49, 2660 Antwerpen

Attestnummer : 20241006-000034.000

Asbestveilig (maar niet asbestvrij)

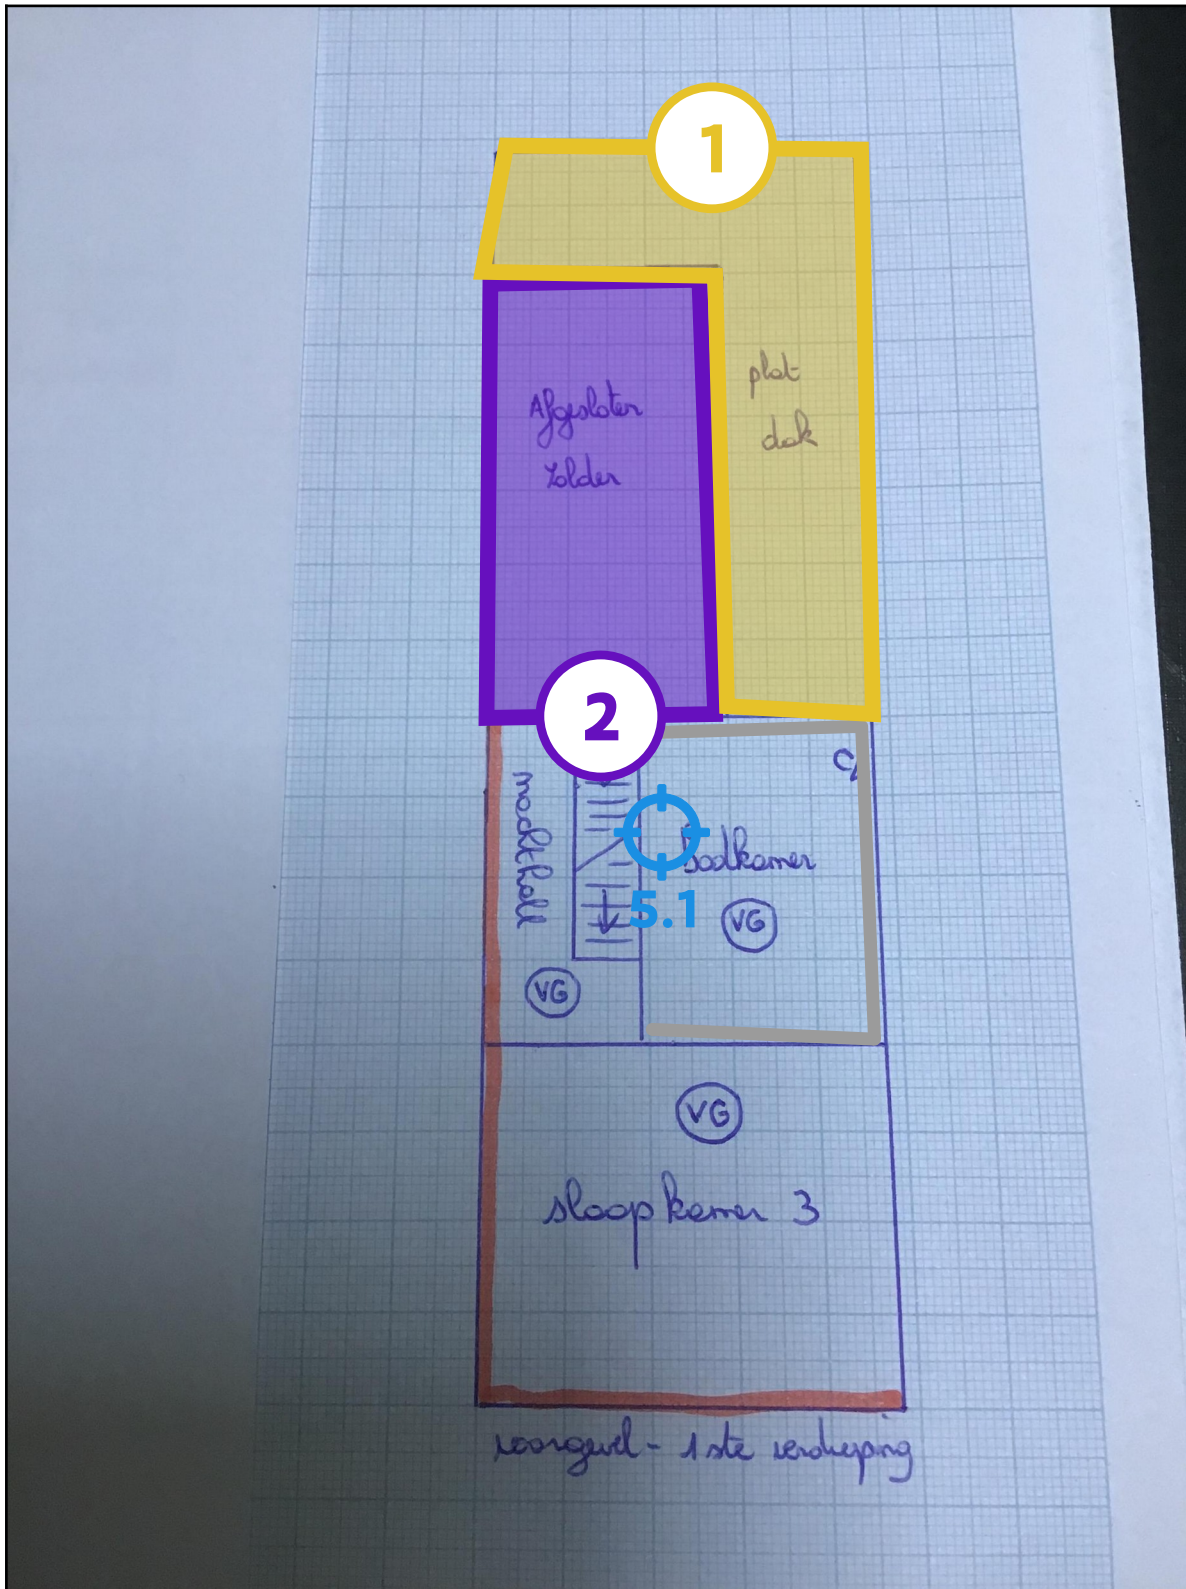
Plan 1.4: 1ste verdieping

1. Plat dak boven living/keuken/badkamer - roofing	Asbestmateriaal	Zorgvuldig beheren
2. Zolder 1ste verdieping	Beperking	-
5. Pleisterwerk muren	Geen asbest	-
5.1 Code: MM01	Mengmonster	-

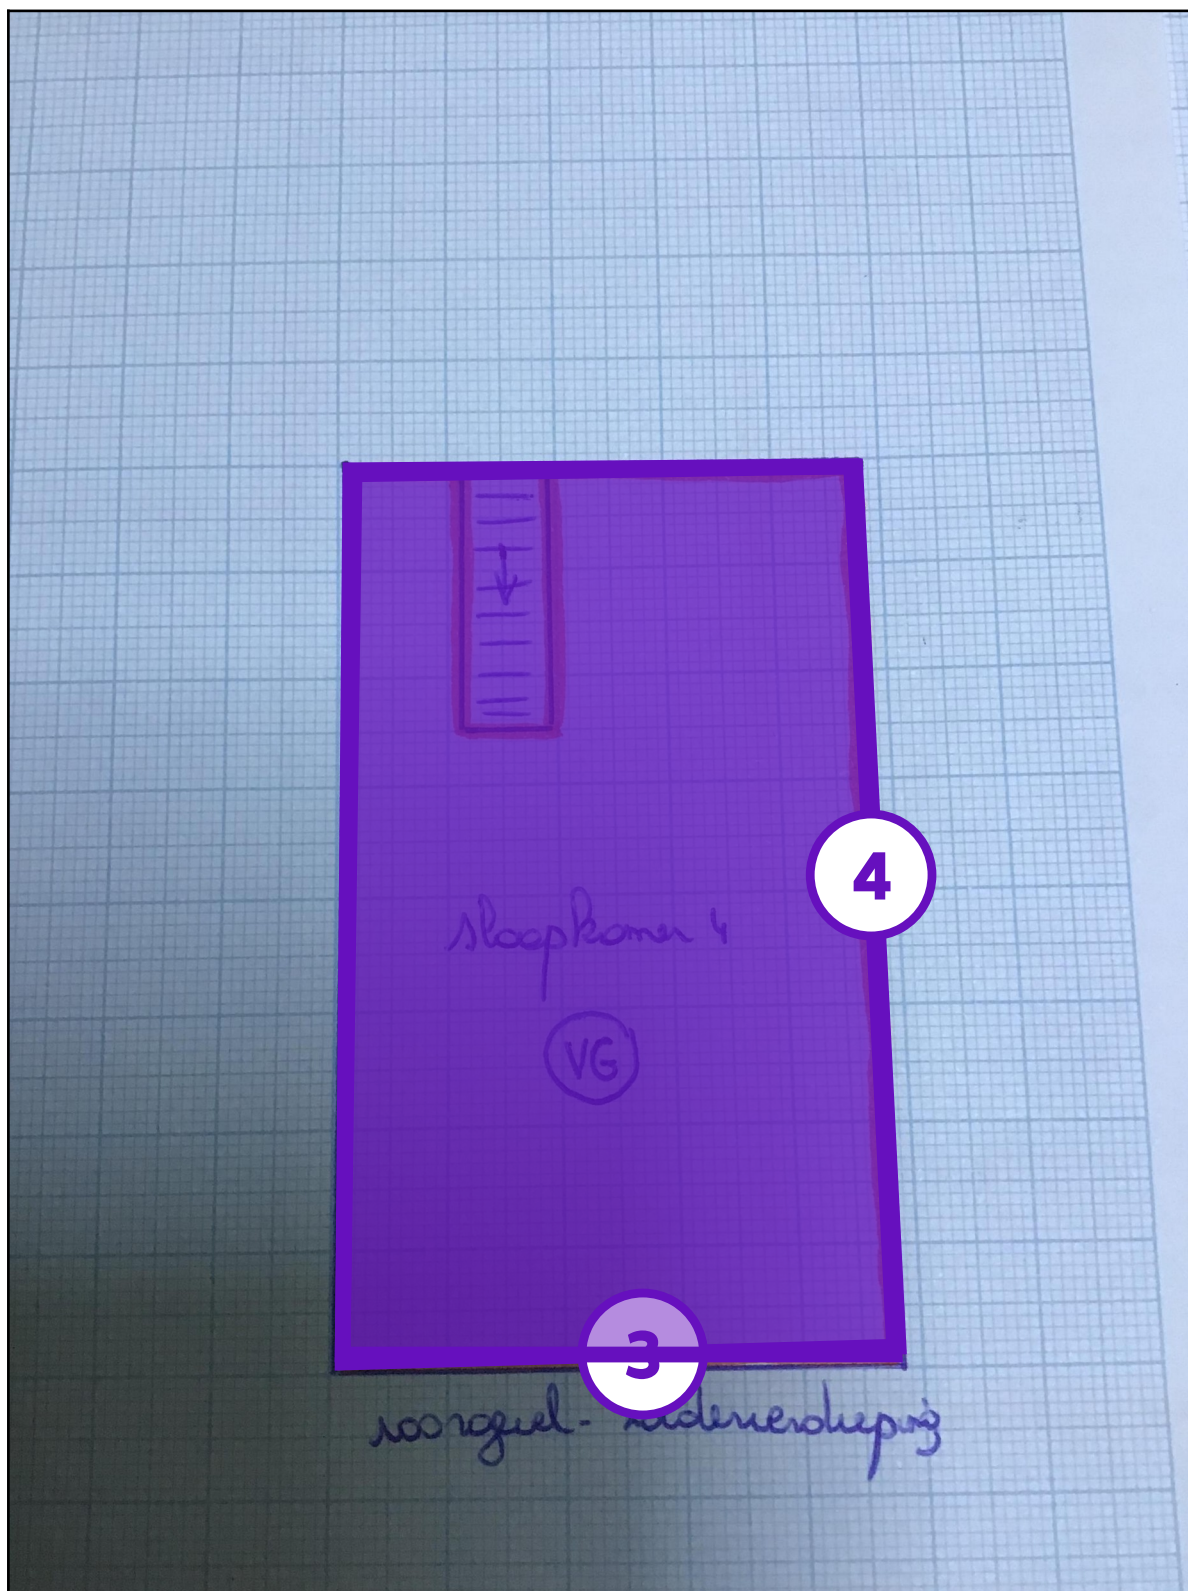
Plan 1.5: Zolderverdieping

3. Hoofddak - pannen	Beperking	-
4. Hoofddak/dak 1ste verdieping - onderdak	Advies	-

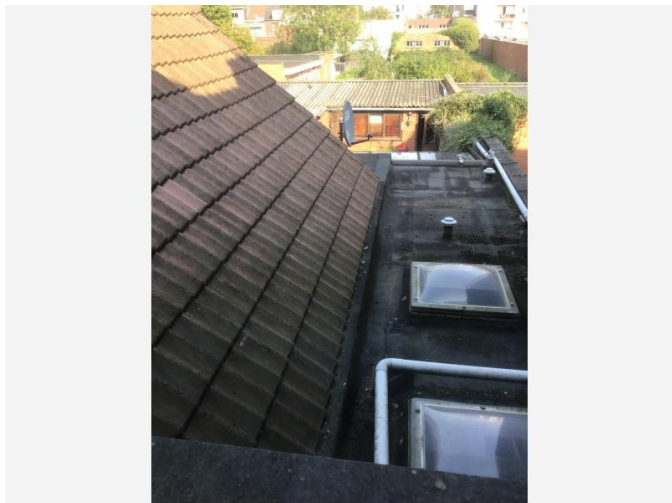
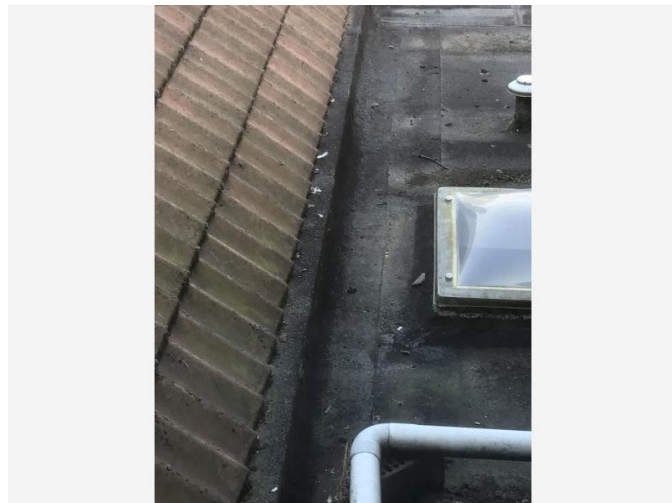
Het asbestmateriaal valt onder de mijlpaal van 2040.

Eindbeoordeling materiaalrisico	Laag materiaalrisico en/of verlaagde kans op vezelvrijgave
---------------------------------	--

Gebondenheid	Categorie 1: hechtgebonden in oorsprong
Asbestsoort (vezeltype)	Alleen chrysotiel
Asbestconcentratie	Laag (< 50%)
Afschermingsgraad van het gehele materiaal	Geheel of deels vrij aan de buitenlucht
Toestand van het materiaal	Licht beschadigd, licht verweerd. Intact calciumsilicaatmateriaal of categorie III 'gebondenheid'

Beschrijving	Plat dak boven living/keuken/badkamer - roofing
Omgeving	Buiten
Primaire drager	Plat dak
Asbestmateriaal	Dak- en gevelbekleding - Roofing
Bindmiddel van asbestmateriaal	Bitumen (roofing, teer, asfalt)
Gebondenheid op basis van bindmiddel	Hecht
Hoeveelheid (oppervlakte - aantal)	<ul style="list-style-type: none">• 19,00 m² - 1 stuk
Totale oppervlakte	19,00 m ²
Eenvoudig bereikbaar	Ja
Bevestigingswijze	<ul style="list-style-type: none">• Verlijmd, ingegoten, versmeerd
Identificatiemethode	Vaststelling zonder monstername Motivatie: Groot risico op structurele gevolgschade (lekschade, werking installatie,...)
Destructieve handeling voor identificatie	Nee
Opmerking	De hoeveelheid is een inschatting.

- Zorg voor een veilig beheer. Vermijd het beschadigen van het asbestmateriaal. Controleer de toestand jaarlijks op wijzigingen.

- Eenvoudige handelingen: mag via doe-het-zelf of door werknemer(s) met opleidingsattest eenvoudige handelingen
Voor roofing voorziet de wet geen verplichting om deze asbestverdachte toepassing te laten verwijderen door een firma met een opleidingsattest eenvoudige handelingen. U mag, in principe, ongeacht beschadigingen of vrije asbestvezels, deze asbesttoepassing zelf verwijderen met inachtneming van de nodige veiligheidsmaatregelen om uzelf en uw omgeving te beschermen. Een beschadigde asbesttoepassing in slechte staat kan makkelijk verder breken of vergruizen. Er komen dan schadelijke asbestvezels vrij die ingeademd kunnen worden.

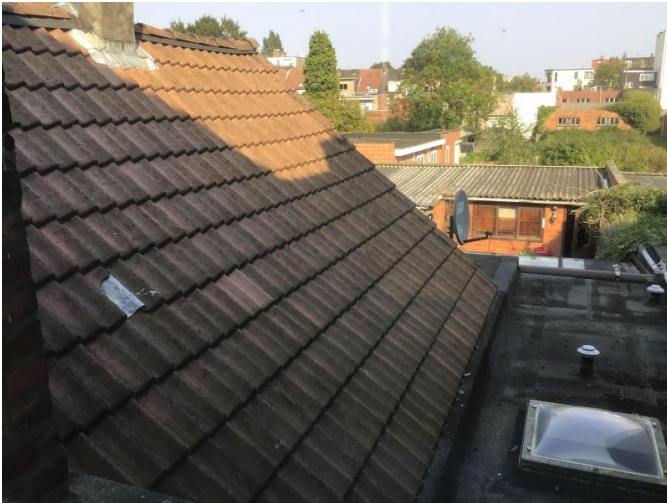
Situeringfoto

Permanente beperking

Reden: Er is geen volledige risicobeoordeling mogelijk

Uitleg van de asbestdeskundige: Het vergt een bouwkundige ingreep om de ruimte te bereiken.

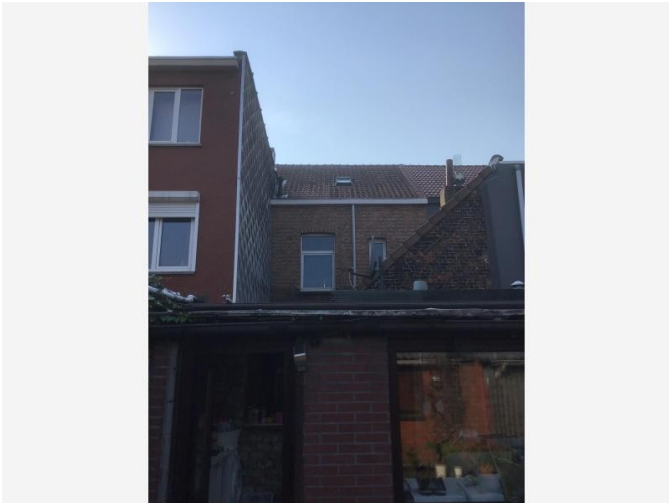
Situeringfoto

Tijdelijke beperking

Reden: Het te onderzoeken materiaal situeert zich hoger dan 3,50 m te rekenen vanaf een veilige ondergrond

Uitleg van de asbestdeskundige: Plat dak hoofddak (>3,5 m.) kan bereikt worden vanop het plat dak van de keuken (<3,5 m. tussen plat dak keuken en plat dak hoofddak), maar de ladder kan niet op een veilige manier op het plat dak van de keuken geplaatst worden zonder zekerheid dat het plat dak van de keuken beschadigd wordt.

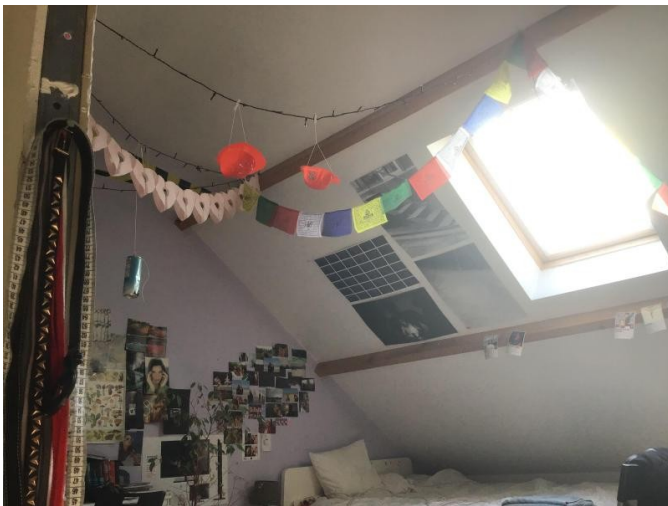
Vrije foto

In de periode dat deze woning werd gebouwd, werden frequent asbestverdachte onderdakplaten gebruikt.

De onderdakplaten waren tijdens het plaatsbezoek niet inspecteerbaar noch visueel te onderzoeken zonder destructief onderzoek en dit zowel aan de binnenkant als de buitenkant binnen de inspanningsverplichting zoals beschreven in het inspectieprotocol.

Indien bij werken de onderdakplaten zichtbaar zouden worden dienen ze alsnog onderzocht te worden op hun asbestverdachtheid. (www.asbestconsulting.be)

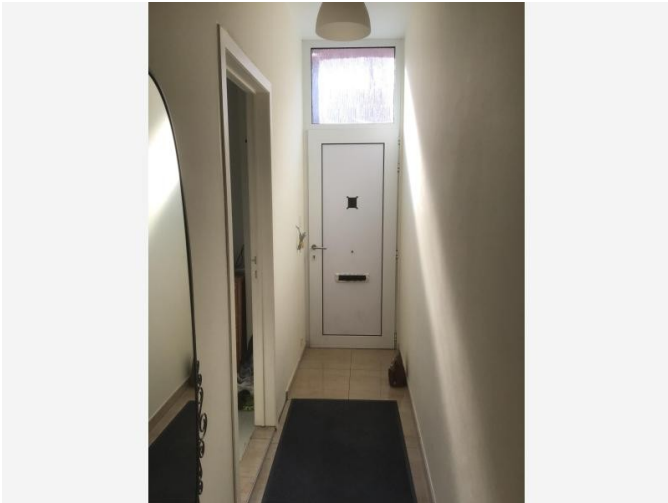
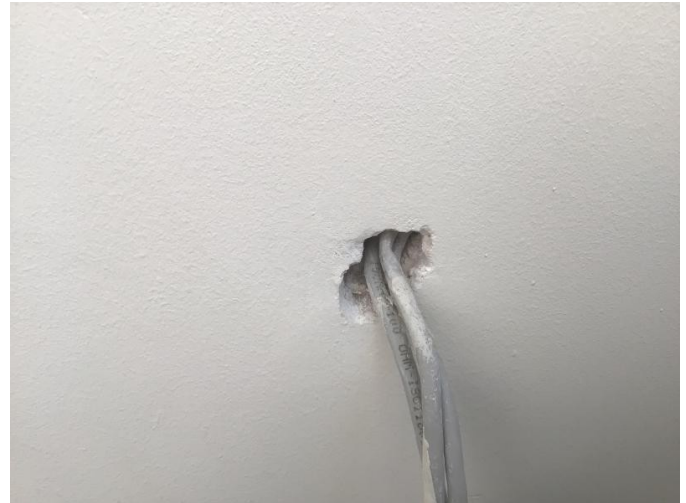
Fiche 5: Pleisterwerk muren

Geen asbest

#	Type	Referentie	Resultaat
5.1	Mengmonster	MM01	Geen asbest
