Asbestinventarisatetest

Zuid-Australiestraat 39, 8760 Meulebeke

Attestnummer : 20240506-000018.001

Uitgegeven op : 06.05.2024

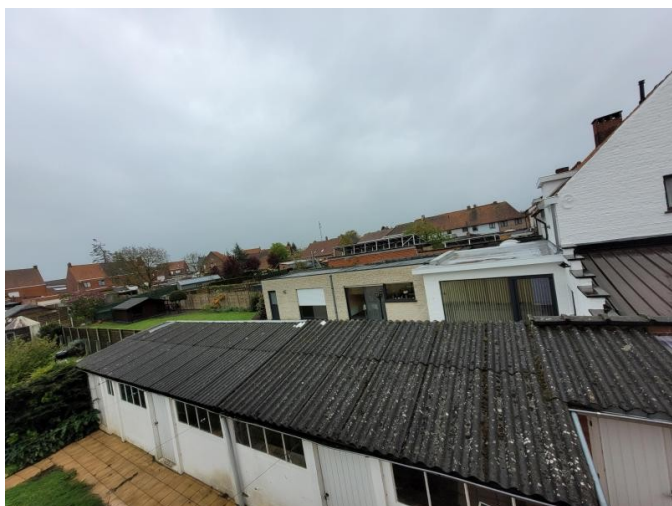
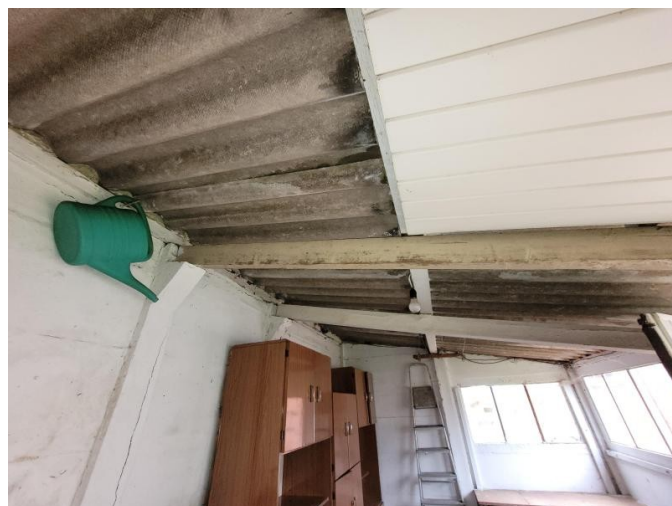
Eindbeoordeling materiaalrisico	Hoog materiaalrisico en/of hoge kans op vezelvrijgave
---------------------------------	---

Gebondenheid	Categorie 1: hechtgebonden in oorsprong
Asbestsoort (vezeltype)	Crocidoliet aanwezig
Asbestconcentratie	Laag (< 50%)
Afschermingsgraad van het gehele materiaal	Geheel of deels (ook) vrij aan de binnenlucht
Toestand van het materiaal	Matig beschadigd, matig verweerd

Beschrijving	GOLFPLATEN BUITENBERGING
Omgeving	Grenst aan binnen- en buitenlucht
Primaire drager	Schuin dak
Asbestmateriaal	Dak- en gevelbekleding - Golfplaat
Bindmiddel van asbestmateriaal	Cement
Gebondenheid op basis van bindmiddel	Hecht
Hoeveelheid (oppervlakte - aantal)	• 52,30 m ² - 1 stuk
Totale oppervlakte	52,30 m ²
Eenvoudig bereikbaar	Ja

Dringend verwijderen

- Verwijder dit asbestmateriaal zo snel mogelijk. Volg de toestand goed op.
- Hemelwater dat afspoelt van asbestcement daken of gevels kan asbestdeeltjes bevatten. Gebruik het enkel voor gesloten circuits (bv. spoelen toiletten). Reinig na het vervangen van het dak of de gevel de dakgoten en regenwaterput of -ton om asbesthoudend sediment of slib te verwijderen

- Eenvoudige handelingen: mag via doe-het-zelf of door werknemer(s) met opleidingsattest eenvoudige handelingen
BIJKOMENDE INFO OMTRENT VERWIJDERING VAN DEZE ASBESTTOEPASSING KUNT U TERUGVINDEN OP:
<https://ovam.vlaanderen.be/voorzorgsmaatregelen-bij-asbestverwijdering>;
<https://ovam.vlaanderen.be/asbestafval-afvoeren>; <https://werk.belgie.be/nl/erkenningen/erkenning-asbest-bedrijven-erkend-voor-afbraak-verwijderingswerken>

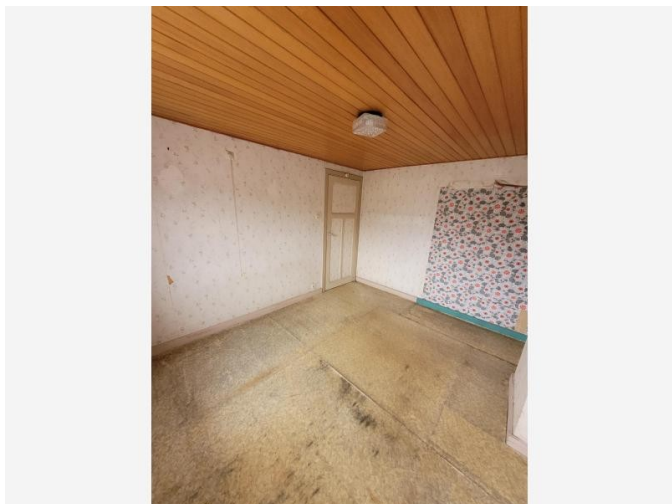
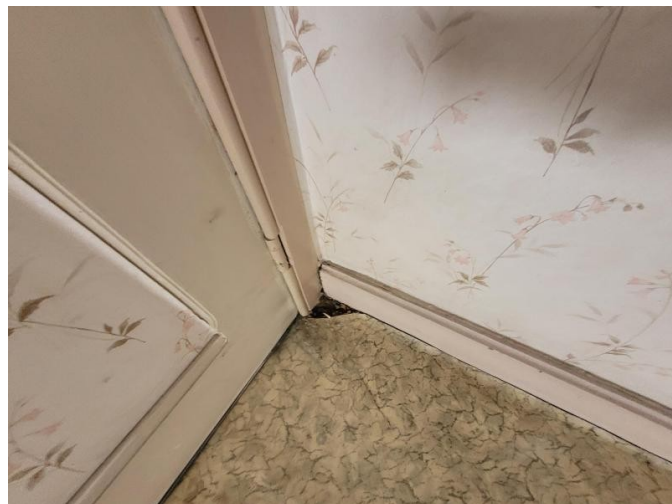
Eindbeoordeling materiaalrisico	Hoog materiaalrisico en/of hoge kans op vezelvrijgave
---------------------------------	---

Gebondenheid	Categorie 2: niet-hechtgebonden met matrix
Asbestsoort (vezeltype)	Alleen chrysotiel
Asbestconcentratie	Hoog ($\geq 50\%$)
Afschermingsgraad van het gehele materiaal	Geheel of deels (ook) vrij aan de binnenlucht
Toestand van het materiaal	Matig beschadigd, matig verweerd

#	Type	Referentie	Resultaat
2.1	Puntmonster	MM005	Chrysotiel

Beschrijving	KARTONLAAG VINYLZEIL
Omgeving	Binnen
Primaire drager	Vloer
Asbestmateriaal	Prefab - afwerking - Vloerzeil
Bindmiddel van asbestmateriaal	Karton - papier - viltachtig
Gebondenheid op basis van bindmiddel	Niet-hechtgebonden
Hoeveelheid (oppervlakte - aantal)	• 34,60 m ² - 1 stuk
Totale oppervlakte	34,60 m ²

Eenvoudig bereikbaar	Ja
Bevestigingswijze	<ul style="list-style-type: none">• Verlijmd, ingegoten, versmeerd
Identificatiemethode	Vaststelling met monstername
Destructieve handeling voor identificatie	Nee
Opmerking	ER WERD EEN STAAL GENOMEN VAN HET VINYLZEIL MET BIJHORENDE ZWARTE LIJM. IN DIT STAAL HEEFT HET LABO ASBEST TERUGGEVONDEN IN DE KARTONLAAG VAN HET STAAL VINYL.

Dringend verwijderen

- Verwijder dit asbestmateriaal zo snel mogelijk. Volg de toestand goed op.

- Hermetische zone (erkend asbestverwijderaar)
BIJKOMENDE INFO OMTRENT VERWIJDERING VAN DEZE ASBESTTOEPASSING KUNT U TERUGVINDEN OP:
<https://ovam.vlaanderen.be/voorzorgsmaatregelen-bij-asbestverwijdering>;
<https://ovam.vlaanderen.be/asbestafval-afvoeren>; <https://werk.belgie.be/nl/erkenningen/erkenning-asbest-bedrijven-erkend-voor-afbraak-verwijderingswerken>

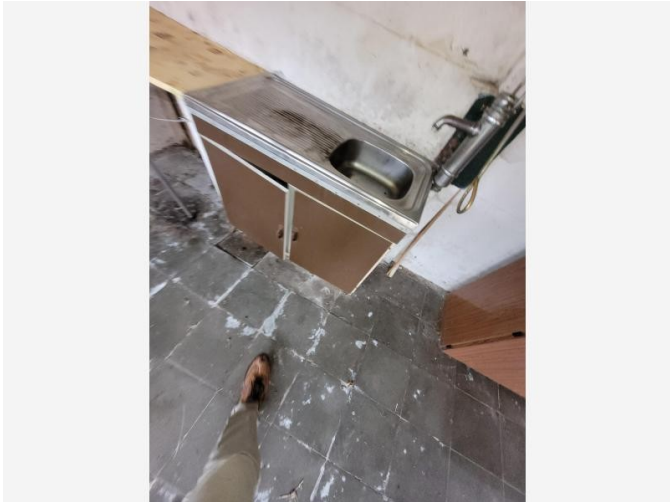
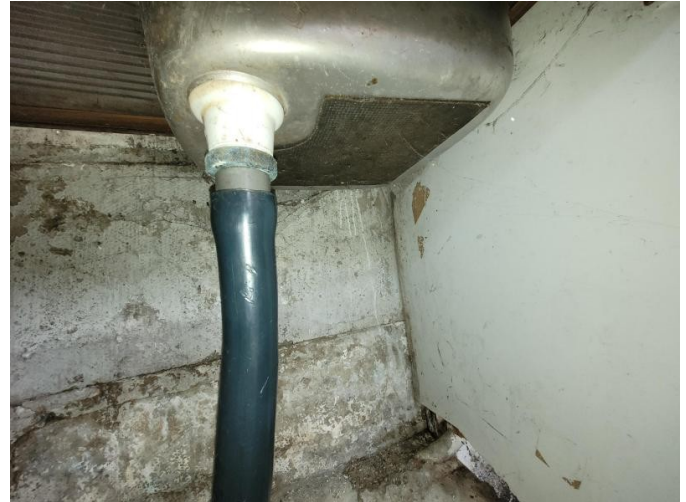
Fiche 3: BITUMENVELLEN ONDERZIJDE SPOELBAK KEUKEN BUITENBERGING

Eindbeoordeling materiaalrisico	Verhoogd materiaalrisico en/of verhoogde kans op vezelvrijgave
---------------------------------	--

Gebondenheid	Categorie 1: hechtgebonden in oorsprong
Asbestsoort (vezeltype)	Alleen chrysotiel
Asbestconcentratie	Laag (< 50%)
Afschermingsgraad van het gehele materiaal	Geheel of deels (ook) vrij aan de binnenlucht
Toestand van het materiaal	Matig beschadigd, matig verweerd

Beschrijving	BITUMENVELLEN ONDERZIJDE SPOELBAK KEUKEN BUITENBERGING
Omgeving	Buiten
Primaire drager	HVAC infrastructuur en uitrusting
Asbestmateriaal	Koord, lint, band, strip
Bindmiddel van asbestmateriaal	Bitumen (roofing, teer, asfalt)
Gebondenheid op basis van bindmiddel	Hecht
Hoeveelheid (gewicht - aantal)	• 1,50 kg - 1 stuk
Totaal gewicht	1,50 kg
Eenvoudig bereikbaar	Ja
Bevestigingswijze	• Verlijmd, ingegoten, versmeerd

Verwijderen

- Verwijder dit asbestmateriaal zo snel mogelijk. Volg de toestand goed op.

- Eenvoudige handelingen: mag via doe-het-zelf of door werknemer(s) met opleidingsattest eenvoudige handelingen
BIJKOMENDE INFO OMTRENT VERWIJDERING VAN DEZE ASBESTTOEPASSING KUNT U TERUGVINDEN OP:
<https://ovam.vlaanderen.be/voorzorgsmaatregelen-bij-asbestverwijdering>;
<https://ovam.vlaanderen.be/asbestafval-afvoeren>; <https://werk.belgie.be/nl/erkenningen/erkenning-asbest-bedrijven-erkend-voor-afbraak-verwijderingswerken>

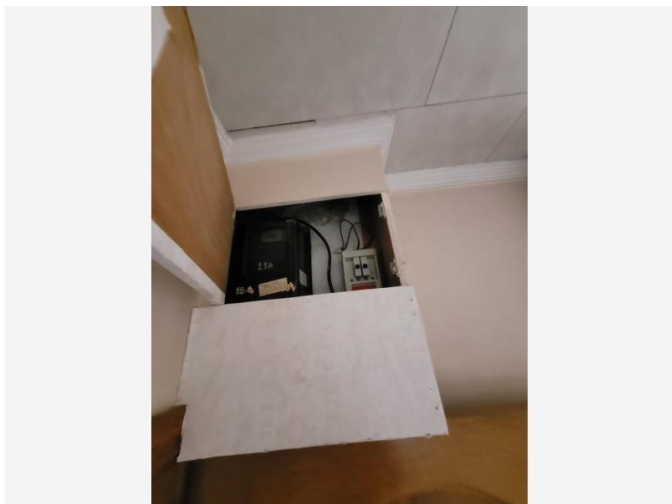
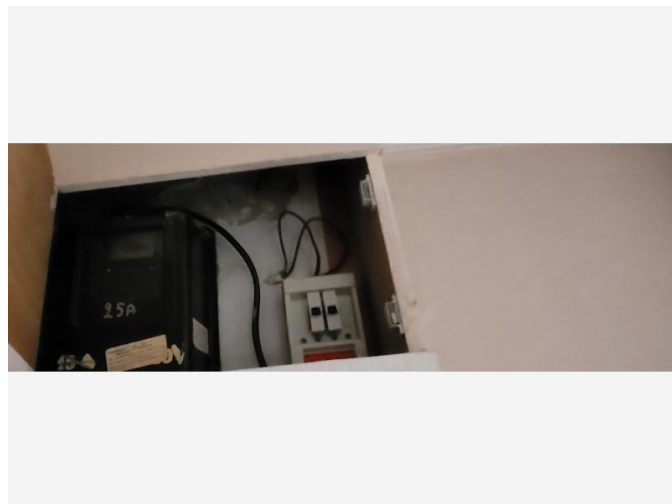
Eindbeoordeling materiaalrisico	Verhoogd materiaalrisico en/of verhoogde kans op vezelvrijgave
---------------------------------	--

Gebondenheid	Categorie 1: hechtgebonden in oorsprong
Asbestsoort (vezeltype)	Crocidoliet aanwezig
Asbestconcentratie	Laag (< 50%)
Afschermingsgraad van het gehele materiaal	Geheel of deels (ook) vrij aan de binnenlucht
Toestand van het materiaal	Licht beschadigd, licht verweerd. Intact materiaal type Pical – asbestboard of categorie III 'gebondenheid'

Beschrijving	BAKELIET
Omgeving	Binnen
Primaire drager	Communicatie en elektrische infrastructuur en uitrusting
Asbestmateriaal	Plaat, paneel, tablet - Type Bakeliet
Bindmiddel van asbestmateriaal	Kunststof of -hars
Gebondenheid op basis van bindmiddel	Hecht
Hoeveelheid (oppervlakte - dikte - aantal)	• 0,80 m ² - 13,00 cm - 1 stuk
Totaal volume	0,104 m ³
Eenvoudig bereikbaar	Ja
Bevestigingswijze	• Geschroefd

Verwijderen

- Zorg voor een veilig beheer. Vermijd het beschadigen van het asbestmateriaal. Controleer de toestand jaarlijks op wijzigingen.
- Verwijder dit asbestmateriaal zo snel mogelijk. Volg de toestand goed op.

- Eenvoudige handelingen: mag via doe-het-zelf of door werknemer(s) met opleidingsattest eenvoudige handelingen
BIJKOMENDE INFO OMTRENT VERWIJDERING VAN DEZE ASBESTTOEPASSING KUNT U TERUGVINDEN OP:
<https://ovam.vlaanderen.be/voorzorgsmaatregelen-bij-asbestverwijdering>;
<https://ovam.vlaanderen.be/asbestafval-afvoeren>; <https://werk.belgie.be/nl/erkenningen/erkenning-asbest-bedrijven-erkend-voor-afbraak-verwijderingswerken>

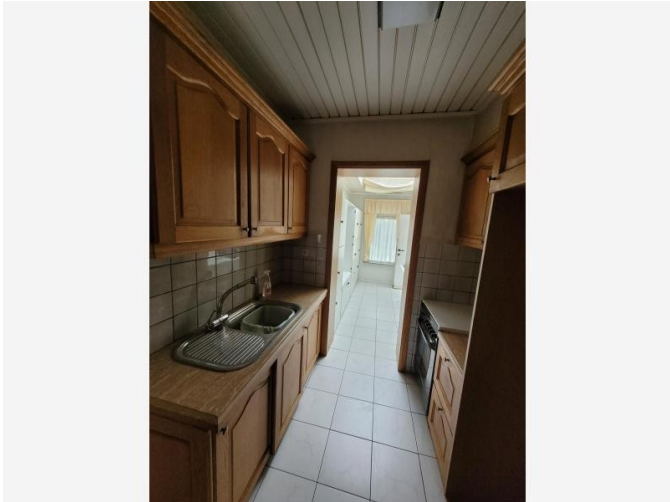
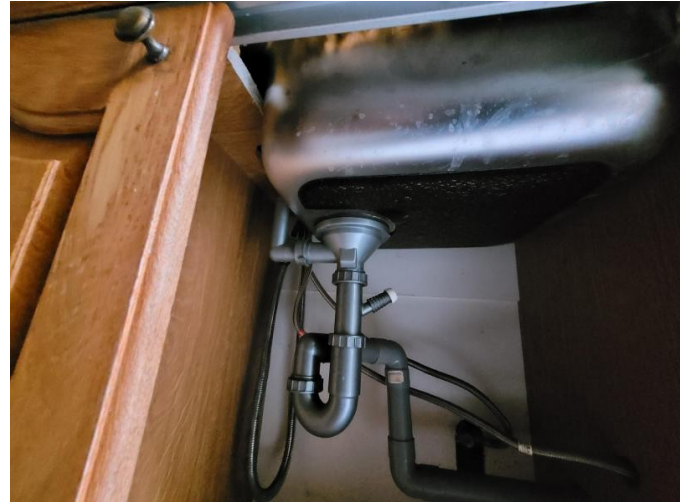
Eindbeoordeling materiaalrisico	Verhoogd materiaalrisico en/of verhoogde kans op vezelvrijgave
---------------------------------	--

Gebondenheid	Categorie 1: hechtgebonden in oorsprong
Asbestsoort (vezeltype)	Alleen chrysotiel
Asbestconcentratie	Laag (< 50%)
Afschermingsgraad van het gehele materiaal	Geheel of deels (ook) vrij aan de binnenlucht
Toestand van het materiaal	Matig beschadigd, matig verweerd

Beschrijving	BITUMENVELLEN ONDERZIJDE SPOELBAK KEUKEN
Omgeving	Binnen
Primaire drager	HVAC infrastructuur en uitrusting
Asbestmateriaal	Koord, lint, band, strip
Bindmiddel van asbestmateriaal	Bitumen (roofing, teer, asfalt)
Gebondenheid op basis van bindmiddel	Hecht
Hoeveelheid (gewicht - aantal)	• 1,50 kg - 1 stuk
Totaal gewicht	1,50 kg
Eenvoudig bereikbaar	Ja
Bevestigingswijze	• Verlijmd, ingegoten, versmeerd

Verwijderen

- Verwijder dit asbestmateriaal zo snel mogelijk. Volg de toestand goed op.

- Eenvoudige handelingen: mag via doe-het-zelf of door werknemer(s) met opleidingsattest eenvoudige handelingen
BIJKOMENDE INFO OMTRENT VERWIJDERING VAN DEZE ASBESTTOEPASSING KUNT U TERUGVINDEN OP:
<https://ovam.vlaanderen.be/voorzorgsmaatregelen-bij-asbestverwijdering>;
<https://ovam.vlaanderen.be/asbestafval-afvoeren>; <https://werk.belgie.be/nl/erkenningen/erkenning-asbest-bedrijven-erkend-voor-afbraak-verwijderingswerken>

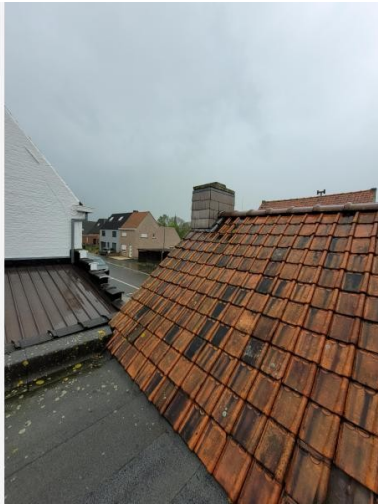
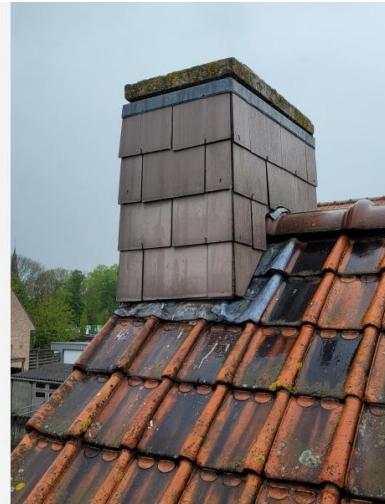
Eindbeoordeling materiaalrisico	Verhoogd materiaalrisico en/of verhoogde kans op vezelvrijgave
---------------------------------	--

Gebondenheid	Categorie 1: hechtgebonden in oorsprong
Asbestsoort (vezeltype)	Crocidoliet aanwezig
Asbestconcentratie	Laag (< 50%)
Afschermingsgraad van het gehele materiaal	Geheel of deels vrij aan de buitenlucht
Toestand van het materiaal	Matig beschadigd, matig verweerd

Beschrijving	LEIEN RONDOND SCHOORSTEEN
Omgeving	Buiten
Primaire drager	Wand buitenschil
Asbestmateriaal	Dak- en gevelbekleding - Lei, shingle
Bindmiddel van asbestmateriaal	Cement
Gebondenheid op basis van bindmiddel	Hecht
Hoeveelheid (oppervlakte - aantal)	• 3,80 m ² - 1 stuk
Totale oppervlakte	3,80 m ²
Eenvoudig bereikbaar	Ja
Bevestigingswijze	• Genageld, geniet
Identificatiemethode	Vaststelling zonder monsternamen

Verwijderen

- Verwijder dit asbestmateriaal zo snel mogelijk. Volg de toestand goed op.

- Eenvoudige handelingen: mag via doe-het-zelf of door werknemer(s) met opleidingsattest eenvoudige handelingen
BIJKOMENDE INFO OMTRENT VERWIJDERING VAN DEZE ASBESTTOEPASSING KUNT U TERUGVINDEN OP:
<https://ovam.vlaanderen.be/voorzorgsmaatregelen-bij-asbestverwijdering>;
<https://ovam.vlaanderen.be/asbestafval-afvoeren>; <https://werk.belgie.be/nl/erkenningen/erkenning-asbest-bedrijven-erkend-voor-afbraak-verwijderingswerken>

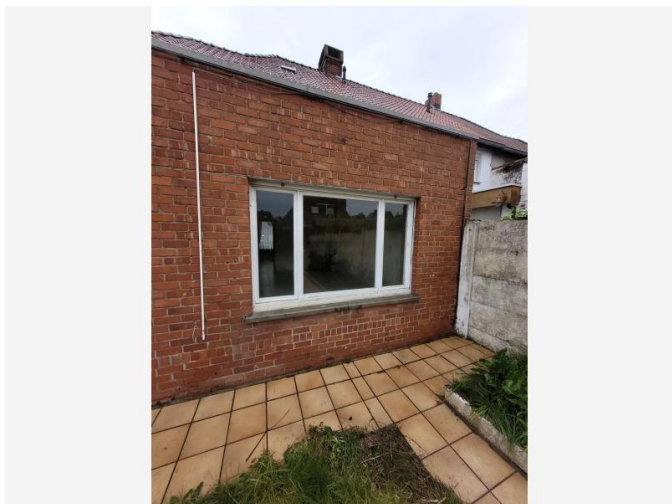
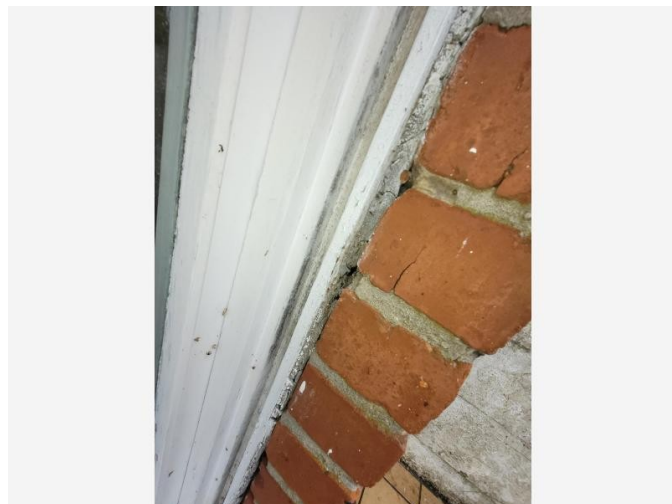
Eindbeoordeling materiaalrisico	Verhoogd materiaalrisico en/of verhoogde kans op vezelvrijgave
---------------------------------	--

Gebondenheid	Categorie 1: hechtgebonden in oorsprong
Asbestsoort (vezeltype)	Alleen chrysotiel
Asbestconcentratie	Laag (< 50%)
Afschermingsgraad van het gehele materiaal	Geheel of deels vrij aan de buitenlucht
Toestand van het materiaal	Zwaar beschadigd, zwaar verweerd

#	Type	Referentie	Resultaat
8.1	Puntmonster	MM002	Chrysotiel

Beschrijving	MASTIEK RONDON RAMEN EN/OF DEUREN
Omgeving	Buiten
Primaire drager	Wandopening verticaal (raam, deur, ...)
Asbestmateriaal	In-situ afwerkingslagen - Pasta, stopverf, voegsel, stopsel, vulsel, mastiek, kitten, ...
Bindmiddel van asbestmateriaal	Kitten, mastiek, pasta
Gebondenheid op basis van bindmiddel	Hecht
Hoeveelheid (gewicht - aantal)	• 12,00 kg - 1 stuk

Verwijderen

- Verwijder dit asbestmateriaal zo snel mogelijk. Volg de toestand goed op.

- Eenvoudige handelingen: mag via doe-het-zelf of door werknemer(s) met opleidingsattest eenvoudige handelingen
BIJKOMENDE INFO OMTRENT VERWIJDERING VAN DEZE ASBESTTOEPASSING KUNT U TERUGVINDEN OP:
<https://ovam.vlaanderen.be/voorzorgsmaatregelen-bij-asbestverwijdering>;
<https://ovam.vlaanderen.be/asbestafval-afvoeren>; <https://werk.belgie.be/nl/erkenningen/erkenning-asbest-bedrijven-erkend-voor-afbraak-verwijderingswerken>

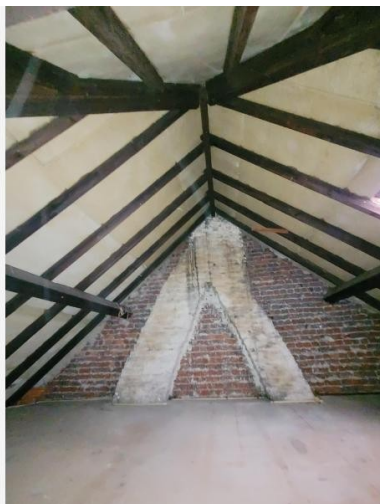
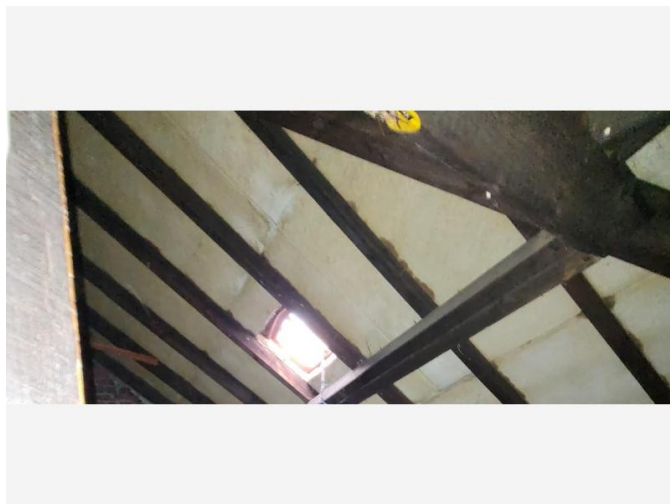
Eindbeoordeling materiaalrisico	Laag materiaalrisico en/of verlaagde kans op vezelvrijgave
---------------------------------	--

Gebondenheid	Categorie 1: hechtgebonden in oorsprong
Asbestsoort (vezeltype)	Alleen chrysotiel
Asbestconcentratie	Laag (< 50%)
Afschermingsgraad van het gehele materiaal	Geheel of deels (ook) vrij aan de binnenlucht
Toestand van het materiaal	Licht beschadigd, licht verweerd. Intact materiaal type Pical – asbestboard of categorie III 'gebondenheid'

Beschrijving	ONDERDAK WONING
Omgeving	Grenst aan binnen- en buitenlucht
Primaire drager	Schuin dak
Asbestmateriaal	Plaat, paneel, tablet - Type Menuiserite
Bindmiddel van asbestmateriaal	Cement
Gebondenheid op basis van bindmiddel	Hecht
Hoeveelheid (oppervlakte - dikte - aantal)	• 167,00 m ² - 0,30 cm - 1 stuk
Totaal volume	0,501 m ³

Eenvoudig bereikbaar	Nee <ul style="list-style-type: none">Het asbestmateriaal is bedekt (uitgezonderd laag verf, coating, behang, kunststof, textiel) en het wegnemen van het bedekkende materiaal kan niet zonder het bedekkende materiaal te beschadigen.
Bevestigingswijze	<ul style="list-style-type: none">Genageld, geniet
Identificatiemethode	Vaststelling zonder monsternamen
Destructieve handeling voor identificatie	Nee

Zorgvuldig beheren

- Zorg voor een veilig beheer. Vermijd het beschadigen van het asbestmateriaal. Controleer de toestand jaarlijks op wijzigingen.
- Zorg voor een veilig beheer en verwijder dit asbestmateriaal wanneer het bij werken eenvoudig bereikbaar wordt. Controleer de toestand jaarlijks op wijzigingen.

- Eenvoudige handelingen: mag via doe-het-zelf of door werknemer(s) met opleidingsattest eenvoudige handelingen
BIJKOMENDE INFO OMTRENT VERWIJDERING VAN DEZE ASBESTTOEPASSING KUNT U TERUGVINDEN OP:
<https://ovam.vlaanderen.be/voorzorgsmaatregelen-bij-asbestverwijdering>;
<https://ovam.vlaanderen.be/asbestafval-afvoeren>; <https://werk.belgie.be/nl/erkenningen/erkenning-asbest-bedrijven-erkend-voor-afbraak-verwijderingswerken>

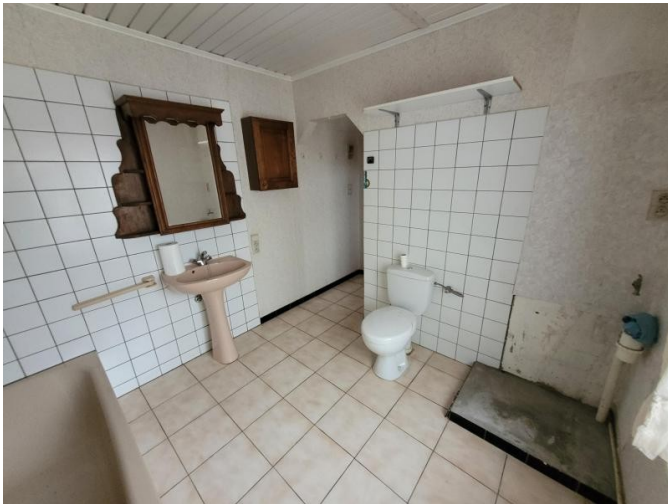
Fiche 10: EVT LIJM ONDER FIAENCES BADKAMER EN BUITENRUIMTE

EVT LIJMRESTEN ACHTER FIAENCES NIET TE CONTROLEREN GEZIEN INTACTE STAAT FIAENCES.

Identificatiemethode	NIET TE CONTROLEREN GEZIEN INTACTE STAAT FIAENCES
Primaire drager	Binnenwand
(Asbest)materiaal	In-situ afwerkingslagen - Lijm laag
Bindmiddel	Lijm
Gebondenheid bindmiddel	Hecht

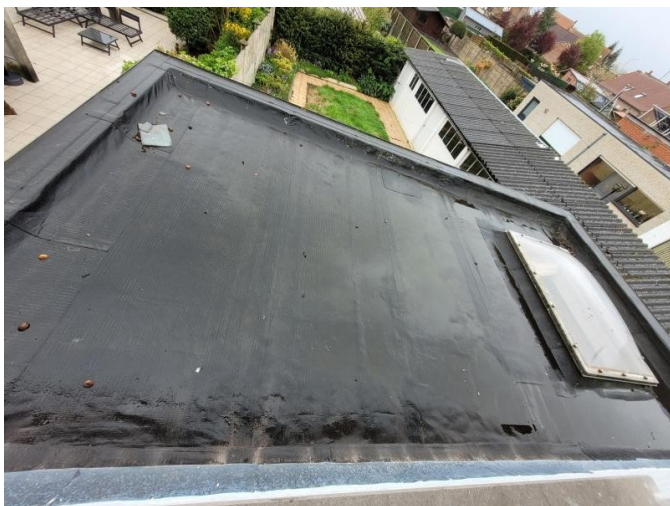
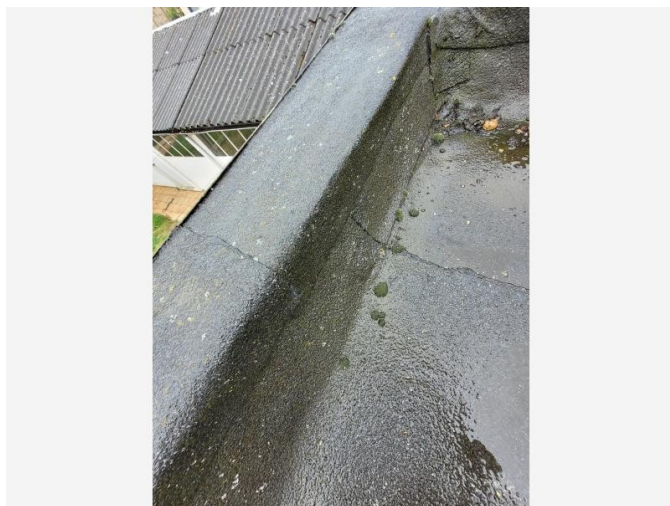
Fiche 11: ROOFING DAK 2

Geen asbest

#	Type	Referentie	Resultaat
11.1	Puntmonster	MM003	Geen asbest
