# Asbestinventarisatetest

Volderstraat 35, 8720 Dentergem

Attestnummer : 20260609-000020.000

## Niet-asbestveilig

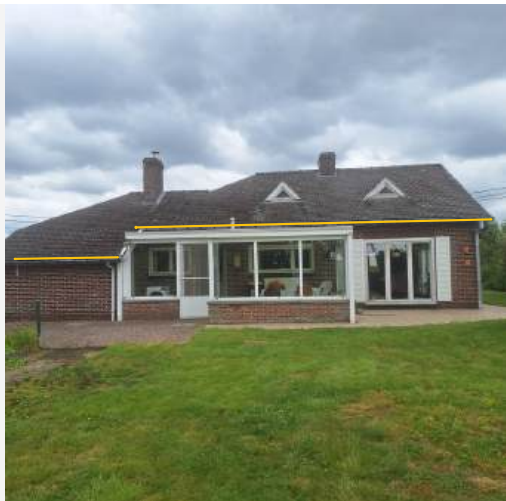
# Fiche 1: woning / schuilhok / garage : Mos/sediment in de dakgoot

Asbestmateriaal - afvalstof

Het asbestmateriaal valt onder de mijlpaal van 2040.

**Dringend verwijderen**

- Verwijder het asbestafval.

- Eenvoudige handelingen: mag via doe-het-zelf of door werknemer(s) met opleidingsattest eenvoudige handelingen  
Gelieve het asbest afval te verwijderen volgens eenvoudige handelingen . mits in achtnaam van de regels van eenvoudige handelingen, voorzie de nodige persoonlijke beschermingsmiddelen (wegwerpoverall ( Cat 3,type 5/6), schoenhoezen ( Cat 3,type 5/6) , wegwerphandschoenen en FFP3 stofmasker). Spoel nadien ook je schoenen af. Verpak en laad het materiaal in speciale asbestzakken of containers met big bag, voorzien van een asbestetiket. Deponeer ook je gebruikte beschermkledij in deze zak of container.' De winter is een ideale periode om te verwijderen omdat het sediment dan vochtig is en zich niet zo gemakkelijk verspreidt in de lucht. Indien er stof vorming is moet men dit bevochtigen of fixeren. alles volgens eenvoudige handelingen.

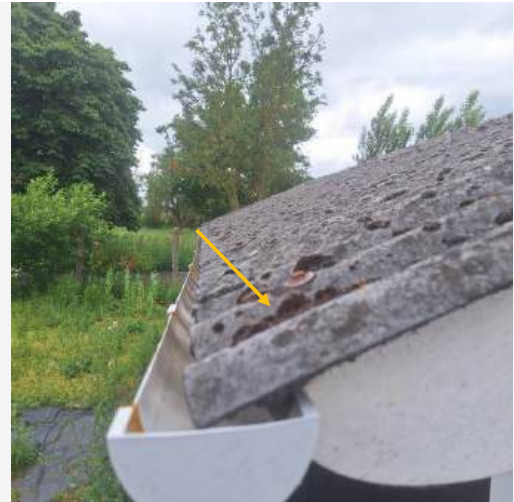
Het asbestmateriaal valt onder de mijlpaal van 2034.

**Dringend verwijderen**

- Eenvoudige handelingen: mag via doe-het-zelf of door werknemer(s) met opleidingsattest eenvoudige handelingen  
Deze toepassing kan door een aannemer die over een opleidingsattest eenvoudige handelingen beschikt of door een particulier (doe-het-zelf), verwijderd worden indien er geen verhoogd risico op vrijgave van asbestvezels (max. concentratie 0,01 vezels/cm<sup>3</sup> - CODEX Art. VI.3-54) ontstaat en de toepassing voorafgaand wordt gefixeerd/bevochtigd; de individuele elementen zonder machinale werktuigen (boormachine, slijpschijf, hogedrukreiniger,...) en zonder breken of gooien een voor een losgemaakt worden; en ten slotte dubbel en luchtdicht verpakt weggevoerd worden naar een erkend afvalpunt (recyclagepark).

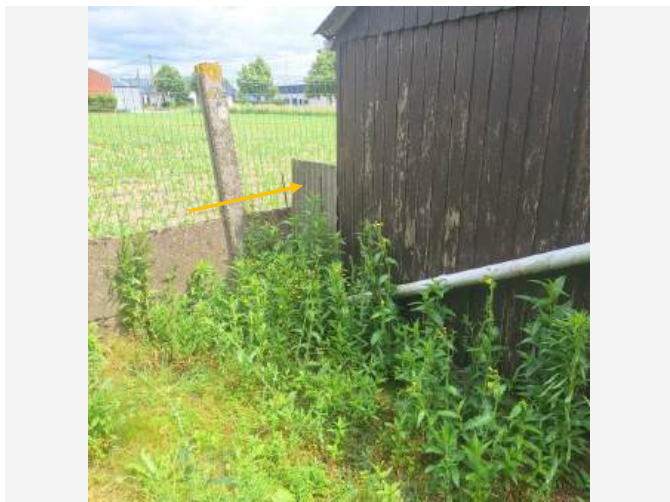
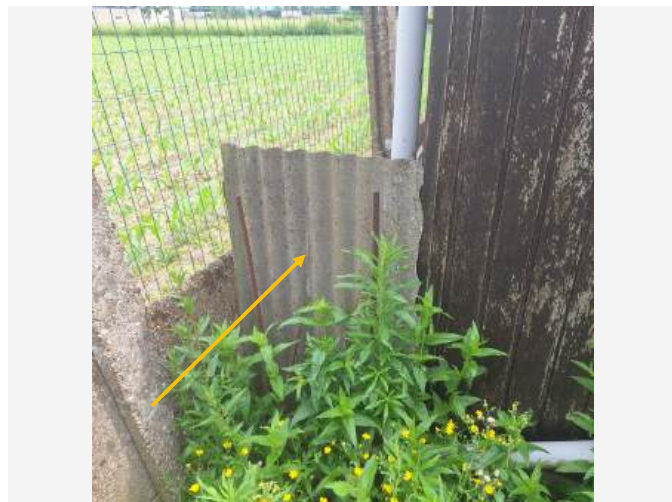
<b>Beschrijving</b>	schuilhok : vensterbank
<b>Omgeving</b>	Buiten
<b>Primaire drager</b>	Wandopening verticaal (raam, deur, ...)
<b>Asbestmateriaal</b>	Plaat, paneel, tablet - Generiek
<b>Bindmiddel van asbestmateriaal</b>	Cement
<b>Gebondenheid op basis van bindmiddel</b>	Hecht
<b>Hoeveelheid (oppervlakte - dikte - aantal)</b>	<ul style="list-style-type: none"><li>• 0,55 m<sup>2</sup> - 2,00 cm - 1 stuk</li></ul>
<b>Totaal volume</b>	0,011 m <sup>3</sup>
<b>Eenvoudig bereikbaar</b>	Ja
<b>Bevestigingswijze</b>	<ul style="list-style-type: none"><li>• Geschroefd</li></ul>
<b>Identificatiemethode</b>	<p>De asbestdeskundige beoordeelt het materiaal als asbestverdacht en dus asbesthoudend, en dit zonder monsternamen.</p> <p>Motivatie: De opdrachtgever weigert om het materiaal te laten bemonsteren.</p>
<b>Destructieve handeling voor identificatie</b>	Nee
<b>Opmerking</b>	De hoeveelheid is een zo nauwkeurig mogelijke opmeting. Hieraan kunnen evenwel geen rechten worden ontleend.

- Eenvoudige handelingen: mag via doe-het-zelf of door werknemer(s) met opleidingsattest eenvoudige handelingen  
Deze toepassing kan door een aannemer die over een opleidingsattest eenvoudige handelingen beschikt of door een particulier (doe-het-zelf), verwijderd worden indien er geen verhoogd risico op vrijgave van asbestvezels (max. concentratie 0,01 vezels/cm<sup>3</sup> - CODEX Art. VI.3-54) ontstaat en de toepassing voorafgaand wordt gefixeerd/bevochtigd; de individuele elementen zonder machinale werktuigen (boormachine, slijpschijf, hogedrukreiniger,...) en zonder breken of gooien een voor een losgemaakt worden; en ten slotte dubbel en luchtdicht verpakt weggevoerd worden naar een erkend afvalpunt (recyclagepark).

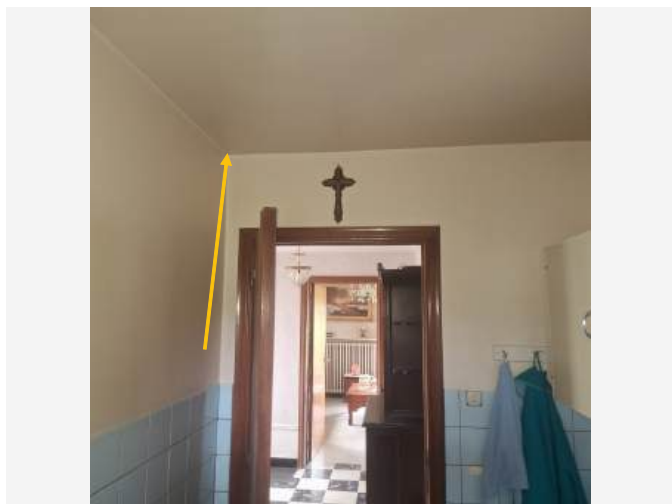
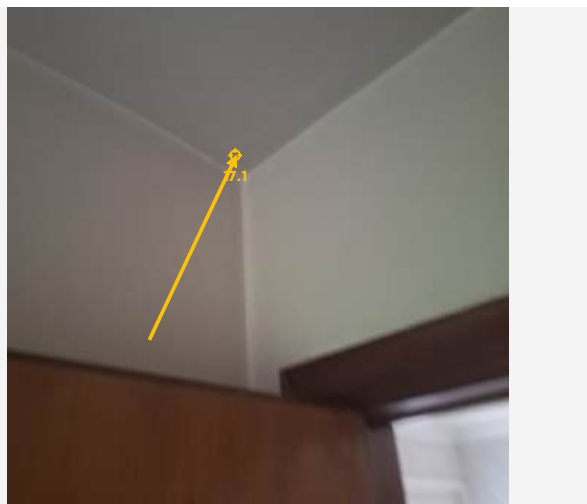
<b>Beschrijving</b>	woning: moluren
<b>Omgeving</b>	Binnen
<b>Primaire drager</b>	Plafond
<b>Bindmiddel van materiaal</b>	Gips - kalk
<b>Gebondenheid op basis van bindmiddel</b>	Niet-hechtgebonden
<b>Hoeveelheid (oppervlakte - dikte - aantal)</b>	• 200,00 m <sup>2</sup> - 1,00 cm - 1 stuk
<b>Totaal volume</b>	2,00 m <sup>3</sup>
<b>Identificatiemethode</b>	Een monstername door de asbestdeskundige met laboanalyse door een asbestlabo.
<b>Destructieve handeling voor identificatie</b>	Nee
<b>Opmerking</b>	De hoeveelheid is een zo nauwkeurig mogelijke opmeting. Hieraan kunnen evenwel geen rechten worden ontleend. Waar mogelijk, wordt staalname uitgevoerd conform het inspectieprotocol:
