Asbestinventarisatetest

Sint-Hubertusstraat 3, 3730 Hoeselt

Attestnummer : 20240214-000223.000

Uitgegeven op : 14.02.2024

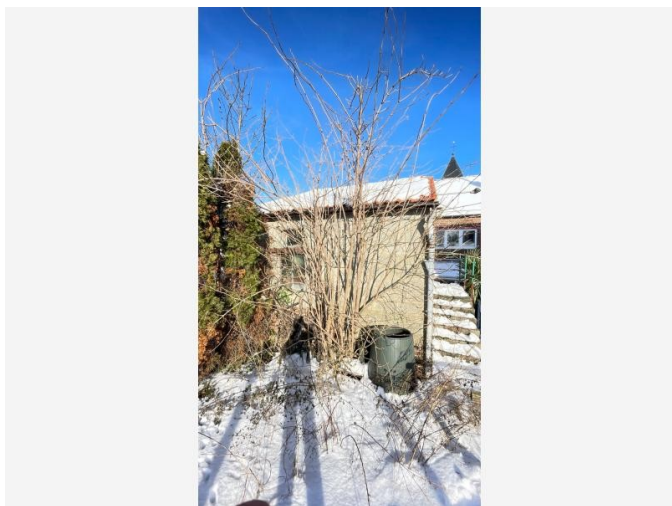
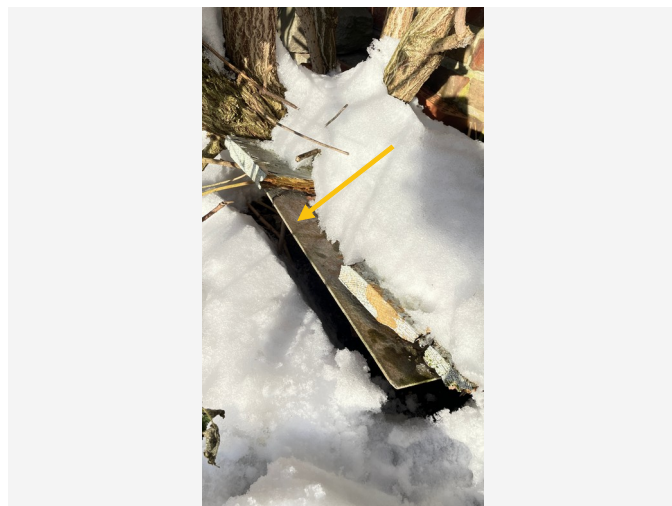
Het asbestmateriaal valt onder de mijlpaal van 2040.

Beschrijving	asbest cementplaat
Type afvalstof	Betreft resten (contaminatie) van verwerking of beschadiging
Type resten (contaminatie)	<ul style="list-style-type: none">• Stukken, fragmenten (los, opliggend)
Besmette materialen	<ul style="list-style-type: none">• Bodem
Bron van de resten	Bron van de resten is niet meer aanwezig
Omgeving	Buiten
Primaire drager	Gedemonteerd of buitengebruik gesteld materiaal
Gebondenheid resten	Hecht
Hoeveelheid (gewicht - aantal)	<ul style="list-style-type: none">• 5,00 kg - 1 stuk
Totaal gewicht	5,00 kg
Eenvoudig bereikbaar	Ja
Identificatiemethode	Vaststelling zonder monsternamen

Dringend verwijderen

- Verwijder het asbestafval.
- Voer bijkomende staalname(s) uit.

- Eenvoudige handelingen: mag via doe-het-zelf of door werknemer(s) met opleidingsattest eenvoudige handelingen
Kan zelf rechtstreeks naar het containerpark worden afgevoerd met nodige veiligheidsvoorschriften te respecteren.

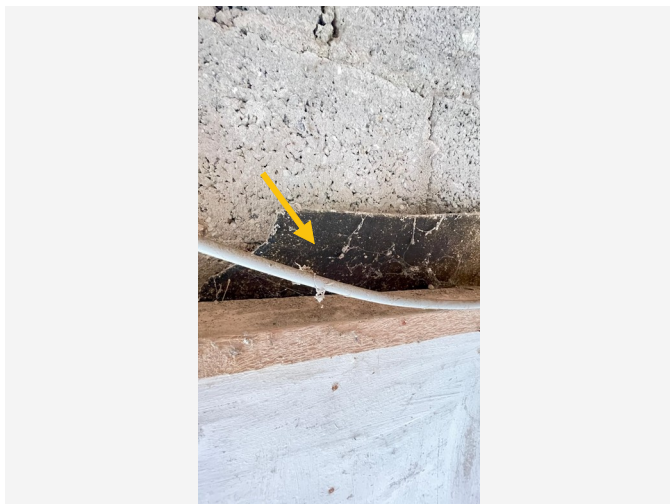
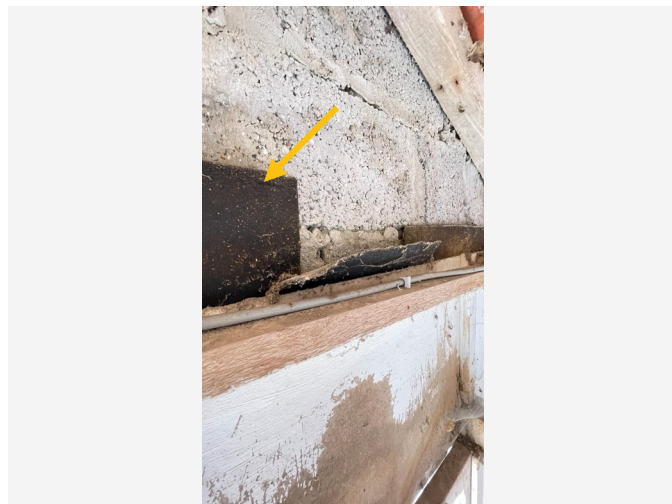
Eindbeoordeling materiaalrisico	Hoog materiaalrisico en/of hoge kans op vezelvrijgave
---------------------------------	---

Gebondenheid	Categorie 1: hechtgebonden in oorsprong
Asbestsoort (vezeltype)	Crocidoliet aanwezig
Asbestconcentratie	Laag (< 50%)
Afschermingsgraad van het gehele materiaal	Geheel of deels (ook) vrij aan de binnenlucht
Toestand van het materiaal	Matig beschadigd, matig verweerd

Beschrijving	bitumen duivenhok
Omgeving	Binnen
Primaire drager	Binnenwand
Asbestmateriaal	Dak- en gevelbekleding - Roofing
Bindmiddel van asbestmateriaal	Bitumen (roofing, teer, asfalt)
Gebondenheid op basis van bindmiddel	Hecht
Hoeveelheid (oppervlakte - aantal)	• 36,00 m ² - 1 stuk
Totale oppervlakte	36,00 m ²
Eenvoudig bereikbaar	Ja

Dringend verwijderen

- Zorg voor een veilig beheer. Vermijd het beschadigen van het asbestmateriaal. Controleer de toestand jaarlijks op wijzigingen.
- Voer bijkomende staalname(s) uit.

- Hermetische zone (erkend asbestverwijderaar)
Deze toepassing kan enkel door een erkende asbestverwijderaar verwijderd worden omdat er hier automatisch een verhoogd risico op vrijgave van asbestvezels (max. concentratie 0,01 vezels/cm³ - CODEX - Art. VI.3-54) ontstaat. (Bron: VLAREM II: 6.4.0.1 par1, par2 en par3). Een erkend asbestverwijderaar moet ingeschakeld worden voor deze toepassingen die niet (kunnen) worden verwijderd door de couveuzemethode, door hermetische zone of door de materialen beschreven in Vlarem II, art. 6.4.0.1 par2. (Bron: Leidraad bij het Inspectieprotocol)

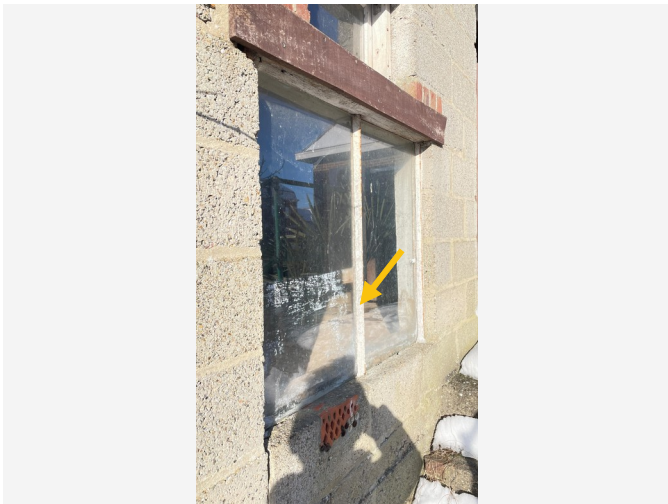
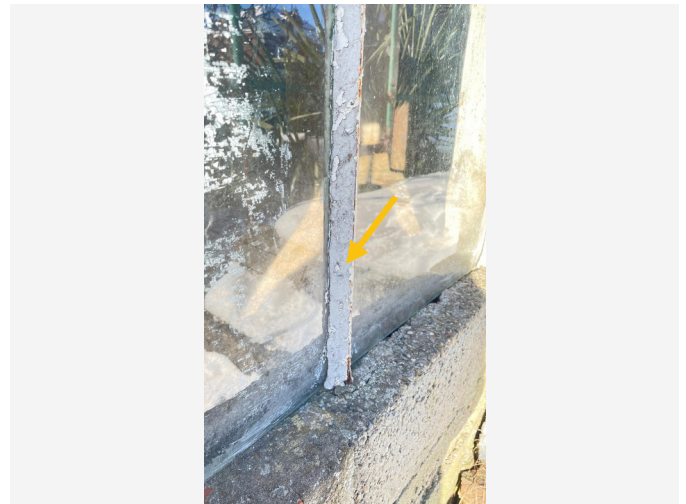
Eindbeoordeling materiaalrisico	Hoog materiaalrisico en/of hoge kans op vezelvrijgave
---------------------------------	---

Gebondenheid	Categorie 2: niet-hechtgebonden met matrix
Asbestsoort (vezeltype)	Amfibool aanwezig, uitgezonderd crocidoliet
Asbestconcentratie	Laag (< 50%)
Afschermingsgraad van het gehele materiaal	Geheel of deels (ook) vrij aan de binnenlucht
Toestand van het materiaal	Matig beschadigd, matig verweerd

Beschrijving	verf op ijzeren raam bijbouwen
Omgeving	Binnen
Primaire drager	Wandopening verticaal (raam, deur, ...)
Asbestmateriaal	In-situ afwerkingslagen - Verf, coating
Bindmiddel van asbestmateriaal	verf
Gebondenheid op basis van bindmiddel	Niet-hechtgebonden
Hoeveelheid (gewicht - aantal)	• 1,00 kg - 1 stuk
Totaal gewicht	1,00 kg
Eenvoudig bereikbaar	Ja
Bevestigingswijze	• Verlijmd, ingegoten, versmeerd

Dringend verwijderen

- Zorg voor een veilig beheer. Vermijd het beschadigen van het asbestmateriaal. Controleer de toestand jaarlijks op wijzigingen.
- Voer bijkomende staalname(s) uit.

- Hermetische zone (erkend asbestverwijderaar)
De lijm moet afgeschraapt worden. Dit kan enkel veilig in hermetische zone en door erkend verwijderaar.

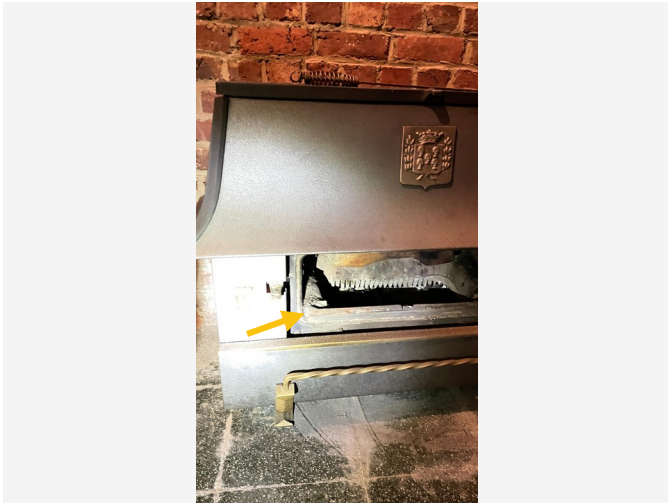
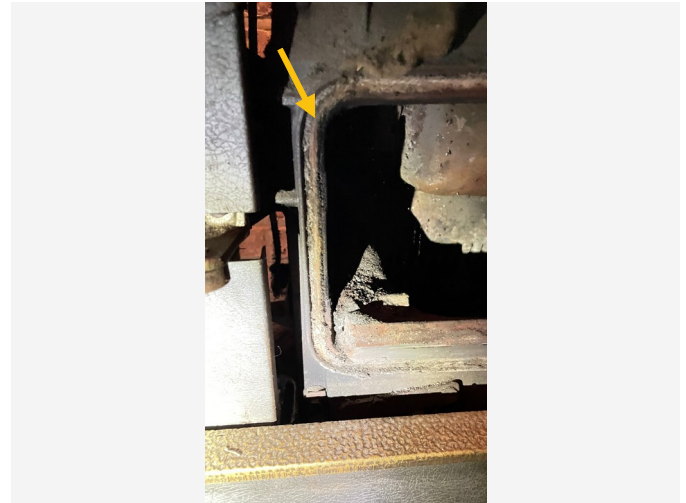
Fiche 4: koord kachel in garage

Beschrijving	koord kachel in garage
Type afvalstof	Betreft stock-voorraad of gedemonteerde asbestmaterialen
Aanwezige resten	koord aanwezig in de kachel
Omgeving	Binnen
Primaire drager	Ruimteverwarming
Asbestmaterialen	<ul style="list-style-type: none">Koord, lint, band, strip
Bindmiddel van asbestmateriaal	Weinig of geen bindmiddel (textiel, bevolking, ...)
Gebondenheid op basis van bindmiddel	Niet-hechtgebonden
Hoeveelheid (gewicht - aantal)	<ul style="list-style-type: none">0,50 kg - 1 stuk
Totaal gewicht	0,50 kg
Eenvoudig bereikbaar	Ja
Identificatiemethode	Vaststelling zonder monstername

Dringend verwijderen

- Verwijder het asbestafval.
- Voer bijkomende staalname(s) uit.

- Eenvoudige handelingen: mag via doe-het-zelf of door werknemer(s) met opleidingsattest eenvoudige handelingen
Deze toepassing kan door een aannemer die over een opleidingsattest eenvoudige handelingen beschikt of door een particulier (doe-het-zelf), verwijderd worden indien er geen verhoogd risico op vrijgave van asbestvezels (max. concentratie 0,01 vezels/cm³ - CODEX Art. VI.3-54) ontstaat en de toepassing voorafgaand wordt gefixeerd/bevochtigd; de individuele elementen zonder machinale werktuigen en zonder breken of gooien een voor een losgemaakt worden; en ten slotte in gesloten verpakking weggevoerd worden naar een erkend afvalpunt (recyclagepark).

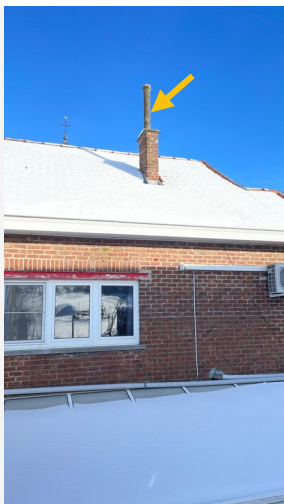
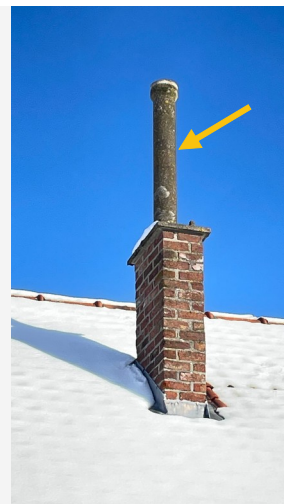
Eindbeoordeling materiaalrisico	Verhoogd materiaalrisico en/of verhoogde kans op vezelvrijgave
---------------------------------	--

Gebondenheid	Categorie 1: hechtgebonden in oorsprong
Asbestsoort (vezeltype)	Crocidoliet aanwezig
Asbestconcentratie	Laag (< 50%)
Afschermingsgraad van het gehele materiaal	Geheel of deels vrij aan de buitenlucht
Toestand van het materiaal	Matig beschadigd, matig verweerd

Beschrijving	schouwbus hoofdgebouw + garage
Omgeving	Buiten
Primaire drager	Schuin dak
Asbestmateriaal	Buis, koker, leiding, pijp, doorvoer
Bindmiddel van asbestmateriaal	Cement
Gebondenheid op basis van bindmiddel	Hecht
Hoeveelheid (lengte - omtrek - dikte - aantal)	<ul style="list-style-type: none">8,00 m - 45,00 cm - 1,50 cm - 1 stuk
Totaal volume	0,054 m ³

Verwijderen

- Zorg voor een veilig beheer. Vermijd het beschadigen van het asbestmateriaal. Controleer de toestand jaarlijks op wijzigingen.
- Verwijder dit asbestmateriaal zo snel mogelijk. Volg de toestand goed op.
- Voer bijkomende staalname(s) uit.

- Eenvoudige handelingen: mag via doe-het-zelf of door werknemer(s) met opleidingsattest eenvoudige handelingen
Deze toepassing kan door een aannemer die over een opleidingsattest eenvoudige handelingen beschikt of door een particulier (doe-het-zelf), verwijderd worden indien er geen verhoogd risico op vrijgave van asbestvezels (max. concentratie 0,01 vezels/cm³ - CODEX Art. VI.3-54) ontstaat en de toepassing voorafgaand wordt gefixeerd/bevochtigd; de individuele elementen zonder machinale werktuigen en zonder breken of gooien een voor een losgemaakt worden; en ten slotte in gesloten verpakking weggevoerd worden naar een erkend afvalpunt (recyclagepark).

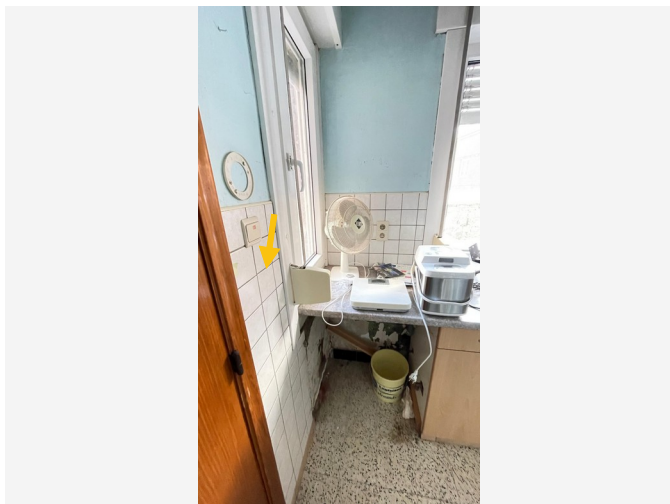
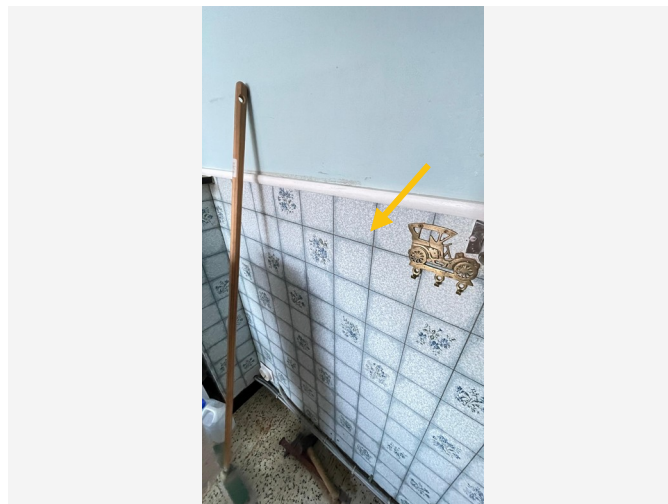
Eindbeoordeling materiaalrisico	Verhoogd materiaalrisico en/of verhoogde kans op vezelvrijgave
---------------------------------	--

Gebondenheid	Categorie 1: hechtgebonden in oorsprong
Asbestsoort (vezeltype)	Alleen chrysotiel
Asbestconcentratie	Laag (< 50%)
Afschermingsgraad van het gehele materiaal	Geheel of deels (ook) vrij aan de binnenlucht
Toestand van het materiaal	Matig beschadigd, matig verweerd

Beschrijving	Lijm spatwand keuken
Omgeving	Binnen
Primaire drager	Binnenwand
Asbestmateriaal	In-situ afwerkingslagen - Lijmlaag
Bindmiddel van asbestmateriaal	Lijm
Gebondenheid op basis van bindmiddel	Hecht
Hoeveelheid (oppervlakte - dikte - aantal)	• 6,40 m ² - 0,10 mm - 1 stuk
Totaal volume	< 0,001 m ³
Eenvoudig bereikbaar	Ja
Bevestigingswijze	• Verlijmd, ingegoten, versmeerd

Verwijderen

- Zorg voor een veilig beheer. Vermijd het beschadigen van het asbestmateriaal. Controleer de toestand jaarlijks op wijzigingen.
- Voer bijkomende staalname(s) uit.

- Hermetische zone (erkend asbestverwijderaar)
Deze toepassing kan enkel door een erkende asbestverwijderaar via de methodiek van hermetische zone verwijderd worden omdat verwijdering via de methodiek van eenvoudige handelingen en/of couveusezakmethode niet mogelijk is; en er automatisch een verhoogd risico op vrijgave van asbestvezels (max. concentratie 0,01 vezels/cm - CODEX Art. VI.3-54) ontstaat. (Bron: CODEX - Art. VI.3-61.- par 1.)

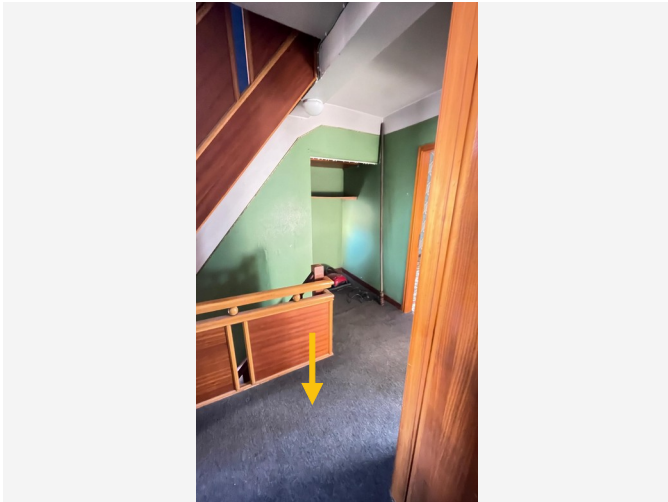
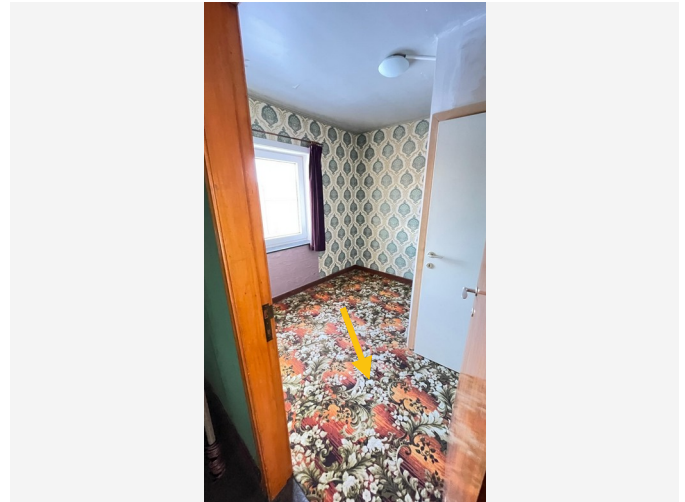
Fiche 7: lijm onder tapis-plein op verdieping - 2 kamers + gang

Eindbeoordeling materiaalrisico	Verhoogd materiaalrisico en/of verhoogde kans op vezelvrijgave
---------------------------------	--

Gebondenheid	Categorie 1: hechtgebonden in oorsprong
Asbestsoort (vezeltype)	Alleen chrysotiel
Asbestconcentratie	Laag (< 50%)
Afschermingsgraad van het gehele materiaal	Geheel of deels (ook) vrij aan de binnenlucht
Toestand van het materiaal	Matig beschadigd, matig verweerd

Beschrijving	lijm onder tapis-plein op verdieping - 2 kamers + gang
Omgeving	Binnen
Primaire drager	Vloer
Asbestmateriaal	In-situ afwerkingslagen - Lijmlaag
Bindmiddel van asbestmateriaal	Lijm
Gebondenheid op basis van bindmiddel	Hecht
Hoeveelheid (oppervlakte - dikte - aantal)	• 20,00 m ² - 0,10 mm - 1 stuk
Totaal volume	0,002 m ³
Eenvoudig bereikbaar	Ja

Verwijderen

- Zorg voor een veilig beheer. Vermijd het beschadigen van het asbestmateriaal. Controleer de toestand jaarlijks op wijzigingen.
- Voer bijkomende staalname(s) uit.

- Hermetische zone (erkend asbestverwijderaar)
Deze toepassing kan enkel door een erkende asbestverwijderaar verwijderd worden omdat er hier automatisch een verhoogd risico op vrijgave van asbestvezels (max. concentratie 0,01 vezels/cm³ - CODEX - Art. VI.3-54) ontstaat. (Bron: VLAREM II: 6.4.0.1 par1, par2 en par3). Een erkend asbestverwijderaar moet ingeschakeld worden voor deze toepassingen die niet (kunnen) worden verwijderd door de couveuzemethode, door hermetische zone of door de materialen beschreven in Vlarem II, art. 6.4.0.1 par2. (Bron: Leidraad bij het Inspectieprotocol)

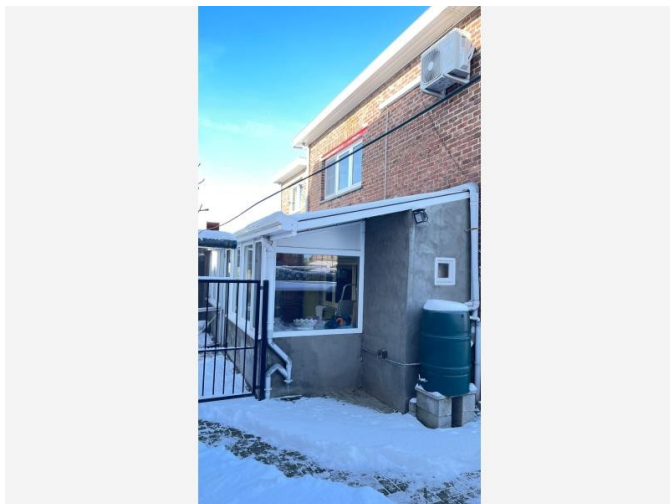
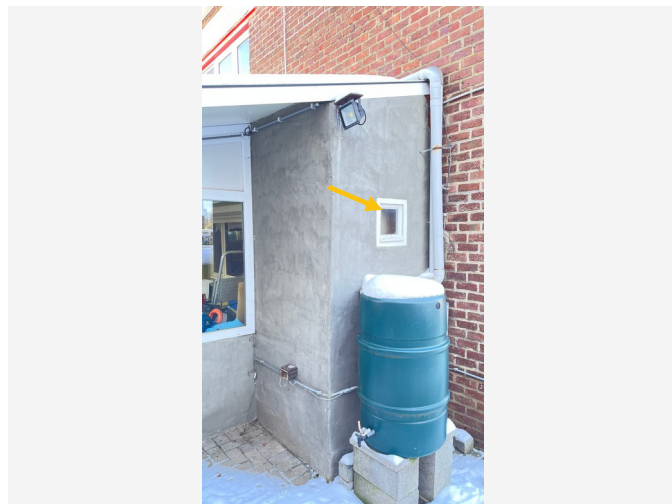
Beschrijving	mastiek houten ramen
Omgeving	Buiten
Primaire drager	Wandopening verticaal (raam, deur, ...)
Asbestmateriaal	In-situ afwerkingslagen - Pasta, stopverf, voegsel, stopsel, vulsel, mastiek, kitten, ...
Bindmiddel van asbestmateriaal	Kitten, mastiek, pasta
Gebondenheid op basis van bindmiddel	Hecht
Hoeveelheid (gewicht - aantal)	• 12,00 kg - 1 stuk
Totaal gewicht	12,00 kg

Verwijderen

- Zorg voor een veilig beheer. Vermijd het beschadigen van het asbestmateriaal. Controleer de toestand jaarlijks op wijzigingen.
- Voer bijkomende staalname(s) uit.

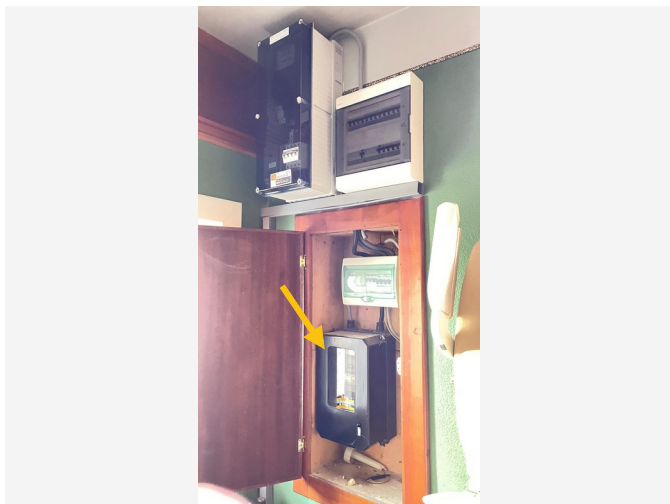
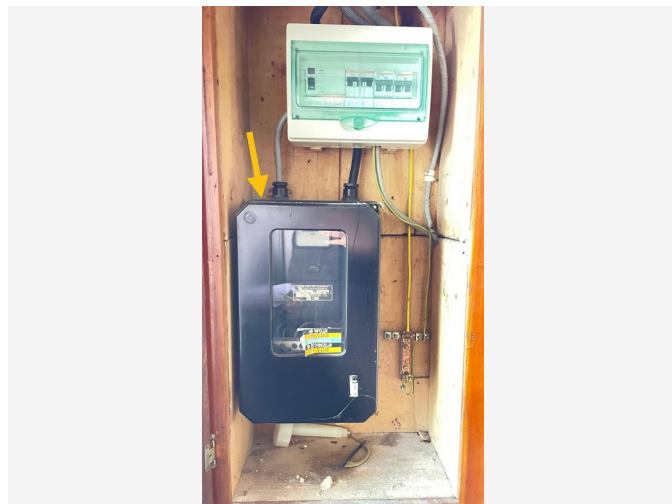
Beschrijving	zekeringkast bakeliet
Omgeving	Binnen
Primaire drager	Communicatie en elektrische infrastructuur en uitrusting
Asbestmateriaal	Plaat, paneel, tablet - Type Bakeliet
Bindmiddel van asbestmateriaal	Kunststof of -hars
Gebondenheid op basis van bindmiddel	Hecht
Hoeveelheid (oppervlakte - dikte - aantal)	• 0,06 m ² - 15,00 cm - 1 stuk
Totaal volume	0,009 m ³
Eenvoudig bereikbaar	Ja
Bevestigingswijze	<ul style="list-style-type: none">• Geklemd• Geschroefd

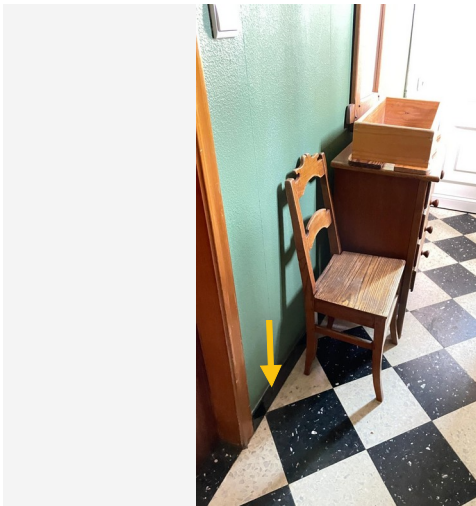
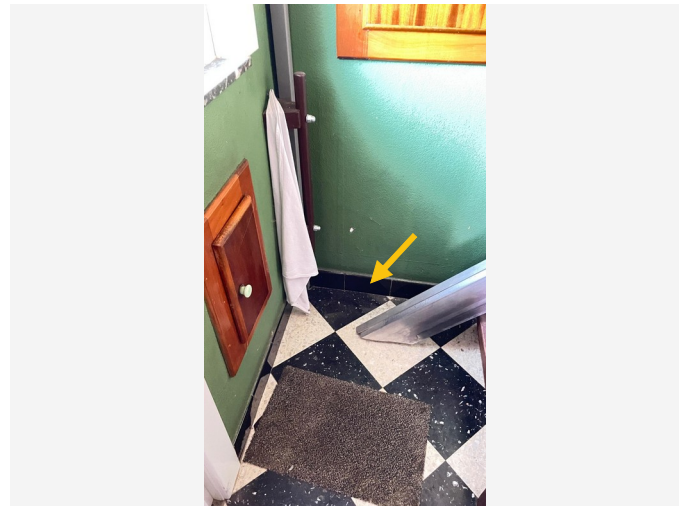
Beschrijving	lijm zwarte plinten
Omgeving	Binnen
Primaire drager	Binnenwand
Asbestmateriaal	In-situ afwerkingslagen - Lijmlaag
Bindmiddel van asbestmateriaal	Lijm
Gebondenheid op basis van bindmiddel	Hecht
Hoeveelheid (oppervlakte - dikte - aantal)	• 4,80 m ² - 0,10 mm - 1 stuk
Totaal volume	< 0,001 m ³
Eenvoudig bereikbaar	Ja
Bevestigingswijze	• Verlijmd, ingegoten, versmeerd

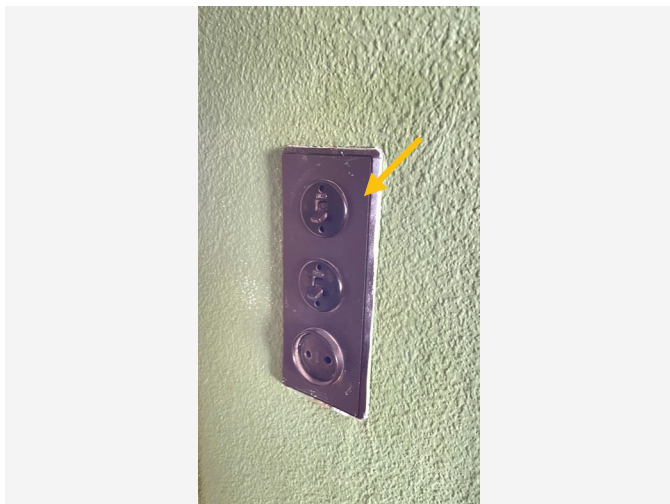
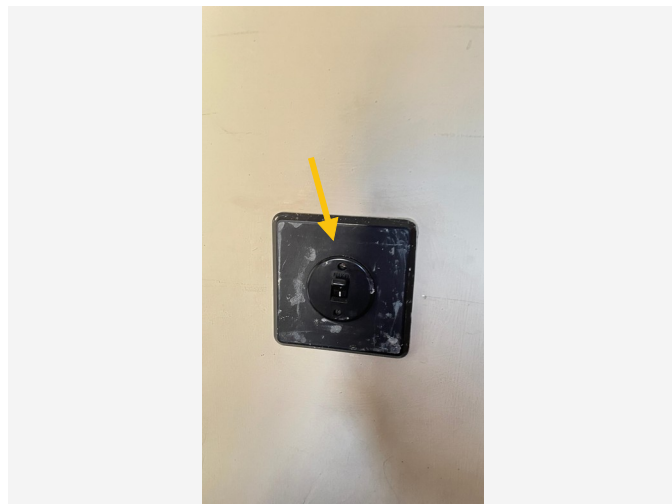
Beschrijving	bakkeliet schakelaars en stopcontacten
Omgeving	Binnen
Primaire drager	Binnenwand
Asbestmateriaal	Plaat, paneel, tablet - Type Bakeliet
Bindmiddel van asbestmateriaal	Kunststof of -hars
Gebondenheid op basis van bindmiddel	Hecht
Hoeveelheid (oppervlakte - dikte - aantal)	• 0,02 m ² - 0,50 cm - 10 stuks
Totaal volume	0,001 m ³
Eenvoudig bereikbaar	Ja

Bevestigingswijze	<ul style="list-style-type: none">• Verlijmd, ingegoten, versmeerd• Geschroefd
Identificatiemethode	Vaststelling zonder monstername
Destructieve handeling voor identificatie	Nee
Opmerking	Aanwezig op verschillende plaatsen in de woning

- Eenvoudige handelingen: mag via doe-het-zelf of door werknemer(s) met opleidingsattest eenvoudige handelingen
Deze toepassing kan door een aannemer die over een opleidingsattest eenvoudige handelingen beschikt of door een particulier (doe-het-zelf), verwijderd worden indien er geen verhoogd risico op vrijgave van asbestvezels (max. concentratie 0,01 vezels/cm³ - CODEX Art. VI.3-54) ontstaat en de toepassing voorafgaand wordt gefixeerd/bevochtigd; de individuele elementen zonder machinale werktuigen en zonder breken of gooien een voor een losgemaakt worden; en ten slotte in gesloten verpakking weggevoerd worden naar een erkend afvalpunt (recyclagepark).

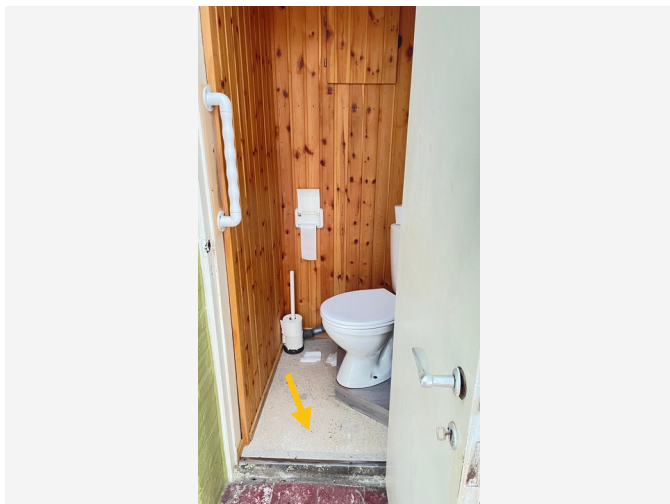
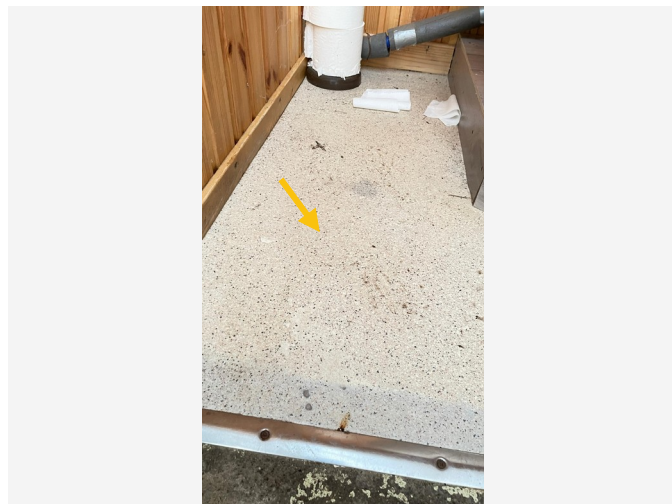
Beschrijving	linoleum toilet veranda
Omgeving	Binnen
Primaire drager	Vloer
Asbestmateriaal	Prefab - afwerking - Vloerzeil
Bindmiddel van asbestmateriaal	Kunststof of -hars
Gebondenheid op basis van bindmiddel	Hecht
Hoeveelheid (oppervlakte - aantal)	• 1,00 m ² - 1 stuk
Totale oppervlakte	1,00 m ²
Eenvoudig bereikbaar	Ja
Bevestigingswijze	• Verlijmd, ingegoten, versmeerd

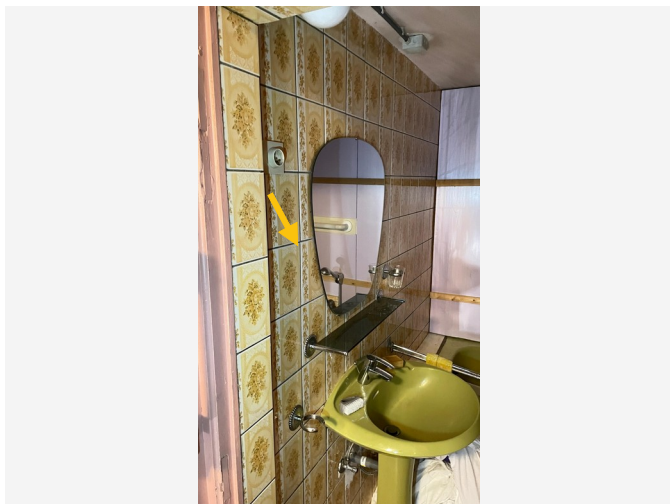
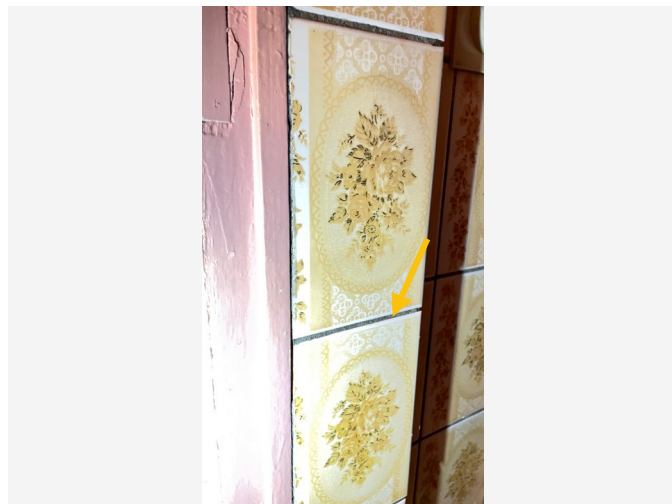
Beschrijving	Lijm tegels badkamer
Omgeving	Binnen
Primaire drager	Binnenwand
Asbestmateriaal	In-situ afwerkingslagen - Lijm laag
Bindmiddel van asbestmateriaal	Lijm
Gebondenheid op basis van bindmiddel	Hecht
Hoeveelheid (oppervlakte - dikte - aantal)	• 20,00 m ² - 1,00 mm - 1 stuk
Totaal volume	0,02 m ³
Eenvoudig bereikbaar	Ja
Bevestigingswijze	• Verlijmd, ingegoten, versmeerd

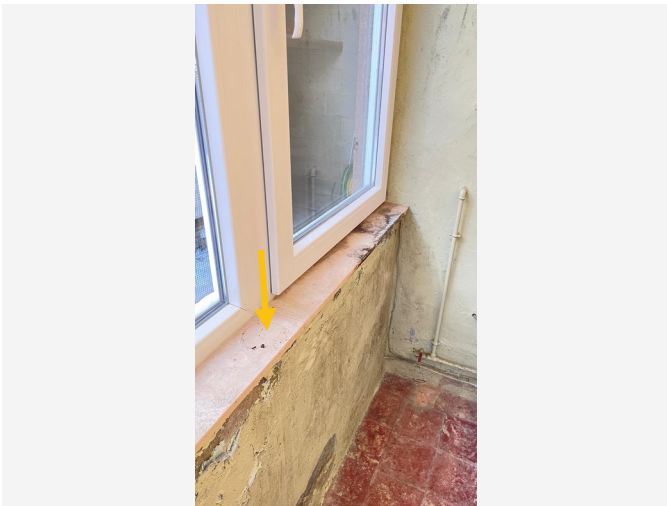
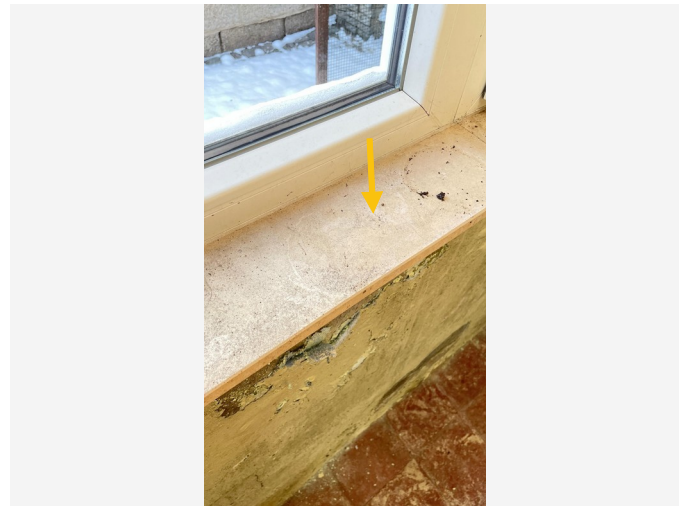
Eenvoudig bereikbaar	Ja
Bevestigingswijze	<ul style="list-style-type: none">• Geklemd
Identificatiemethode	Vaststelling zonder monstername
Destructieve handeling voor identificatie	Nee

- Eenvoudige handelingen: mag via doe-het-zelf of door werknemer(s) met opleidingsattest eenvoudige handelingen
Deze toepassing kan door een aannemer die over een opleidingsattest eenvoudige handelingen beschikt of door een particulier (doe-het-zelf), verwijderd worden indien er geen verhoogd risico op vrijgave van asbestvezels (max. concentratie 0,01 vezels/cm³ - CODEX Art. VI.3-54) ontstaat en de toepassing voorafgaand wordt gefixeerd/bevochtigd; de individuele elementen zonder machinale werktuigen en zonder breken of gooien een voor een losgemaakt worden; en ten slotte in gesloten verpakking weggevoerd worden naar een erkend afvalpunt (recyclagepark).

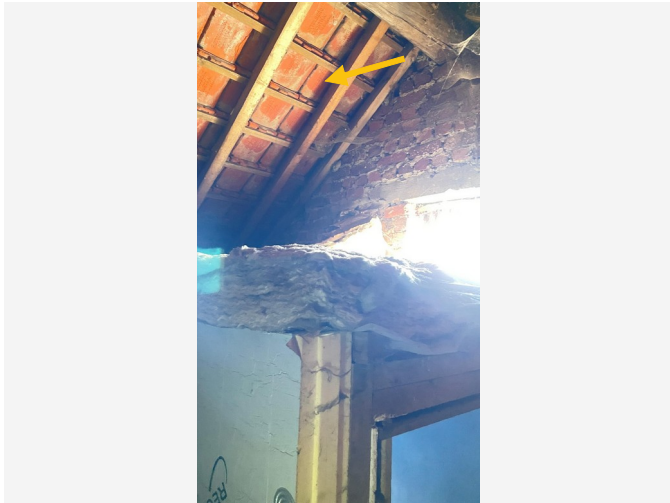
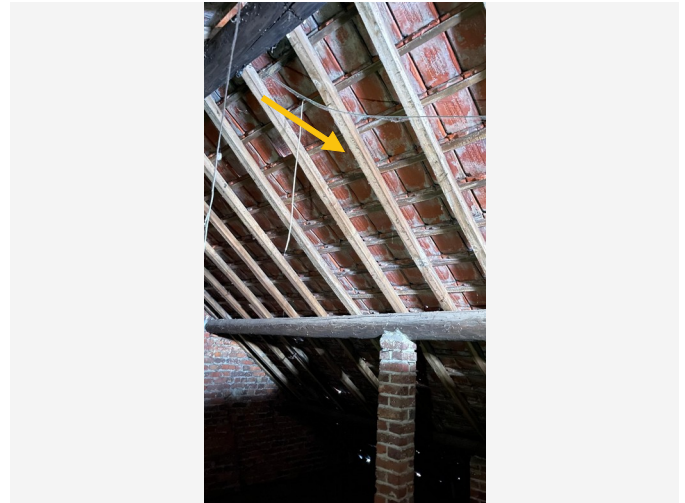
Beschrijving	dak hoofdgebouw
Omgeving	Buiten
Primaire drager	Schuin dak
Identificatiemethode	Vaststelling zonder monstername
Destructieve handeling voor identificatie	Nee

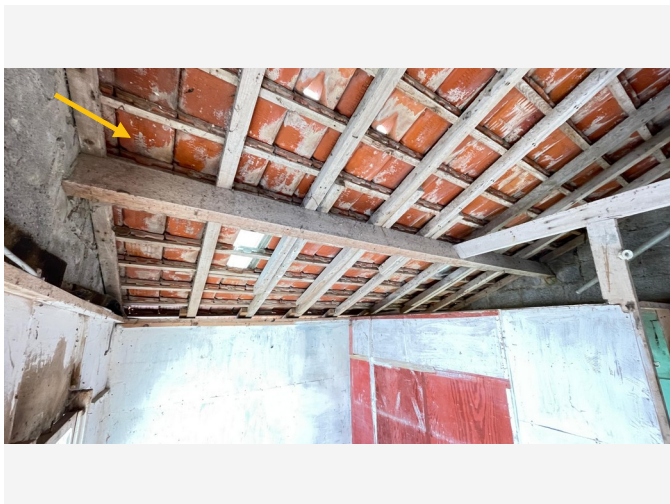
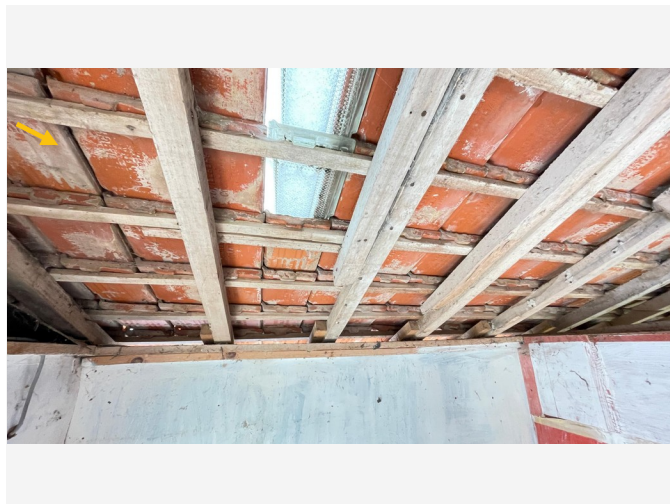
Beschrijving	dak duivenhok
Omgeving	Buiten
Primaire drager	Schuin dak
Identificatiemethode	Vaststelling zonder monstername
Destructieve handeling voor identificatie	Nee
