# Asbestinventarisatetest

Koekoekstraat 36, 3770 Riemst

Attestnummer : 20250518-000066.000

Uitgegeven op : 18.05.2025

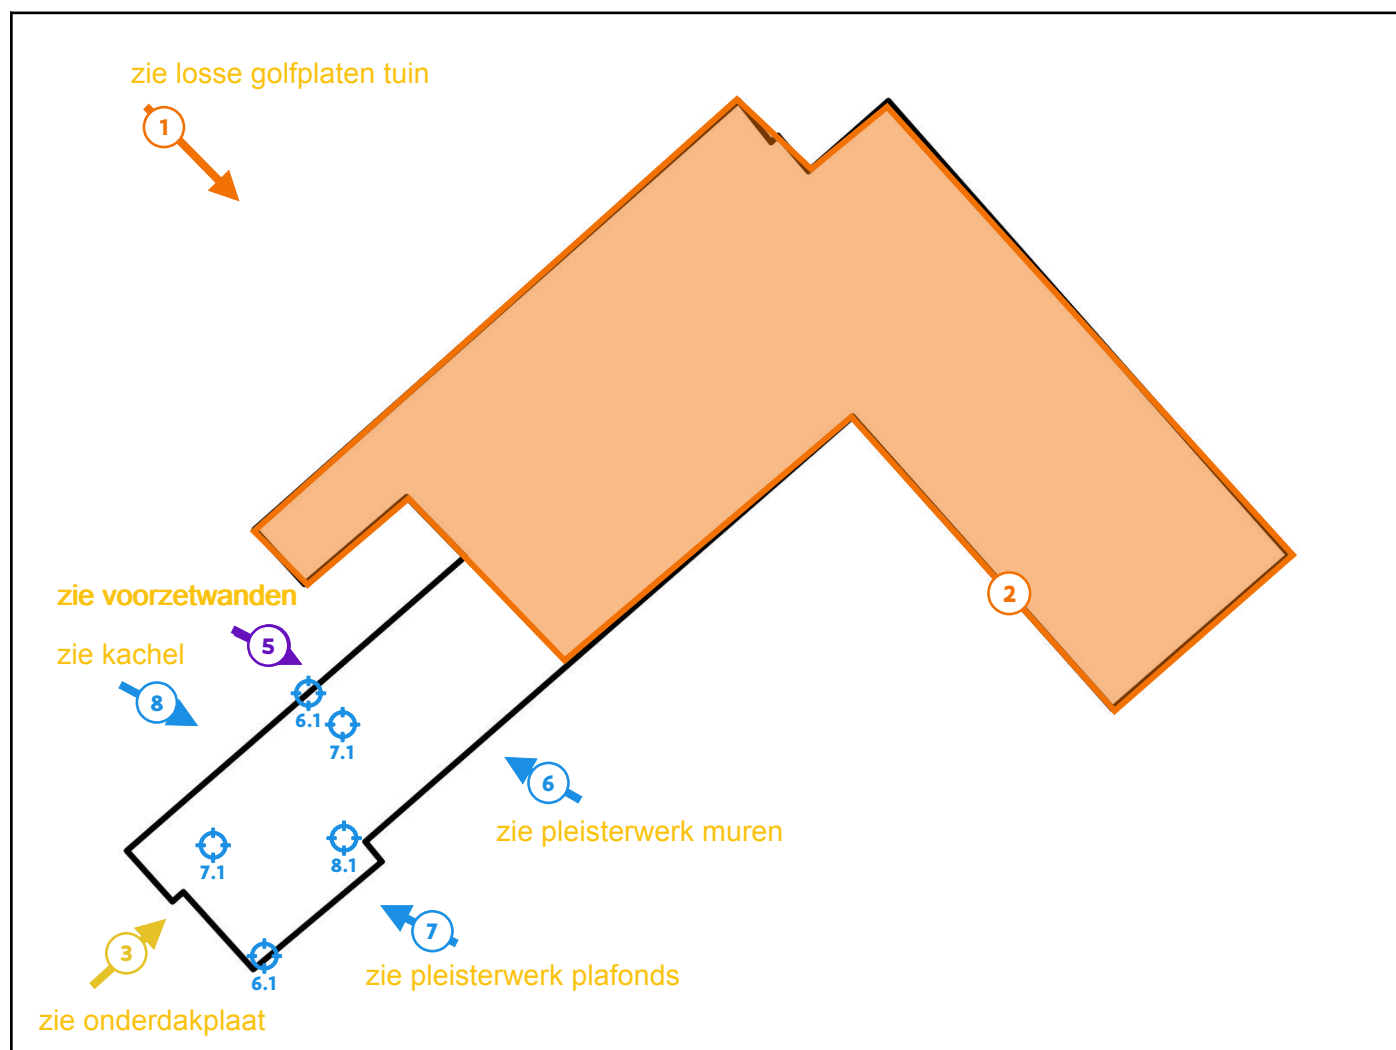
## Plan 1.1: Hoofdgebouw plan

| Beschrijving | Type | Actie |
|---|---|---|
| 1. Losse golfplaten tuin | Asbestmateriaal | Verwijderen |
| 2. Golfplaten op daken aanbouw | Asbestmateriaal | Verwijderen |
| 3. Onderdakplaat schuine daken | Asbestmateriaal | Zorgvuldig beheren |

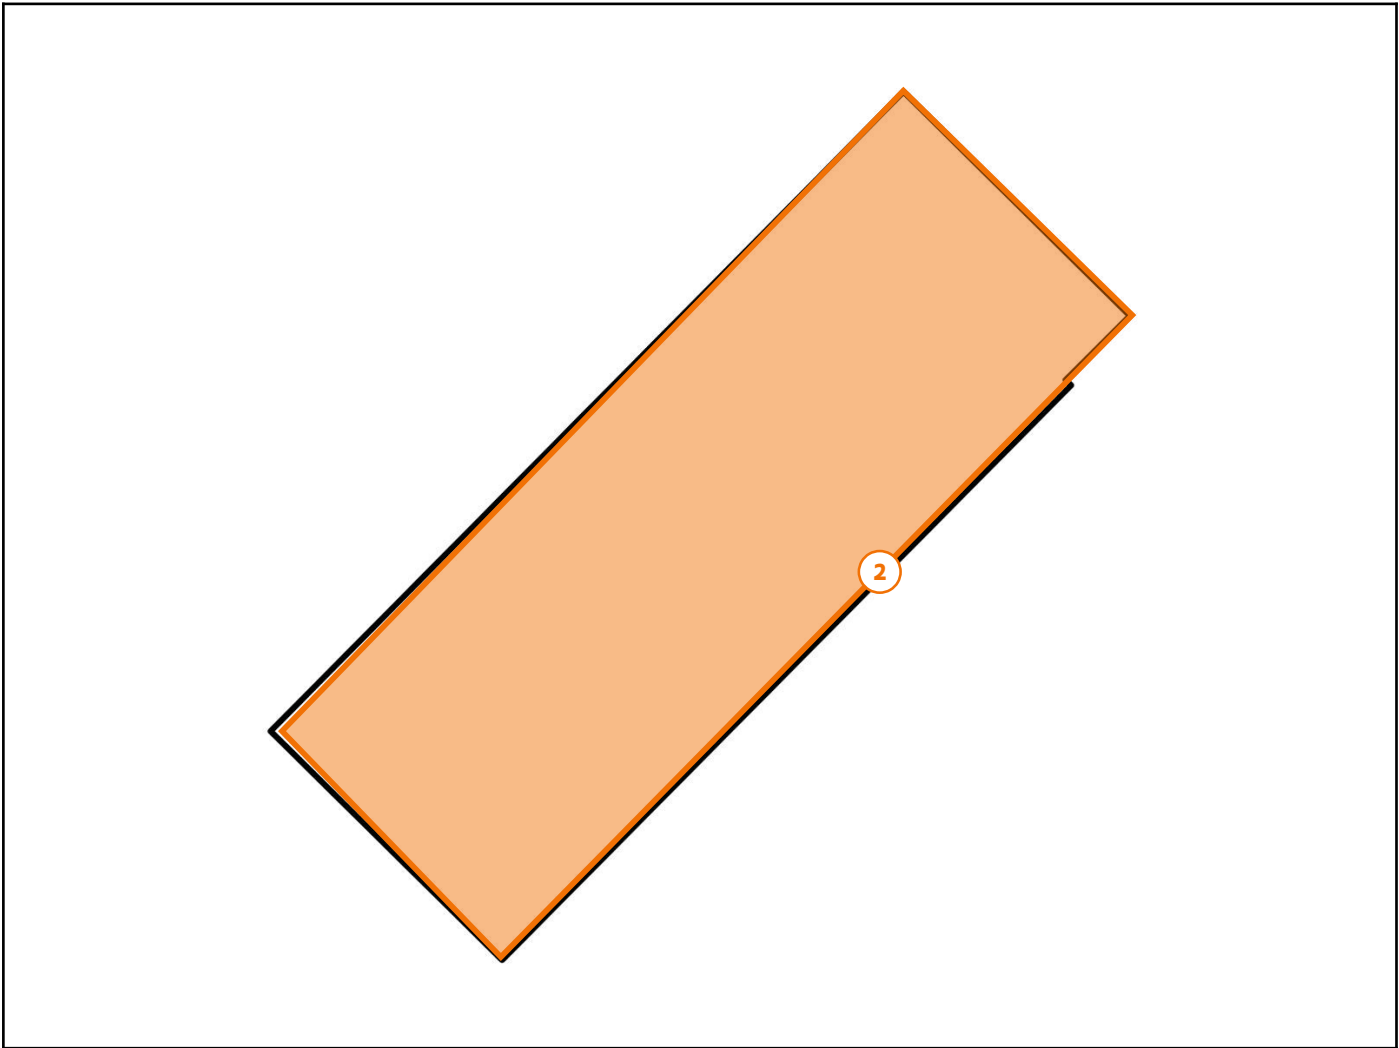
# Plan 2.1: Bijgebouw plan

| Beschrijving | Type | Actie |
|---|---|---|
| 2. Golfplaten op daken aanbouw | Asbestmateriaal | Verwijderen |

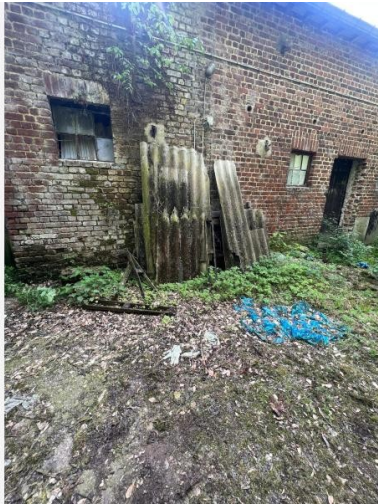
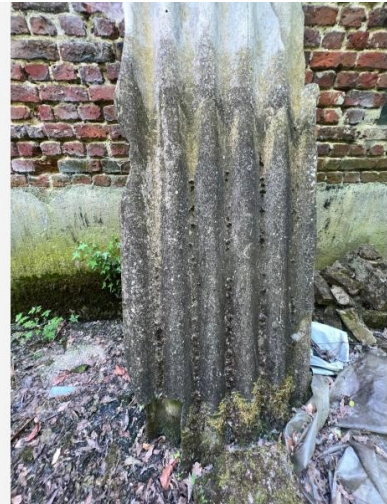
Het asbestmateriaal valt onder de mijlpaal van 2040.

| Eindbeoordeling materiaalisico | Verhoogd materiaalisico en/of verhoogde kans op vezelvrijgave |

| Asbestsoort (vezeltype) | Crocidoliet aanwezig |
| Toestand van het materiaal | Matig beschadigd, matig verweerd |

| Beschrijving | Losse golfplaten tuin |

Verwijderen

- Zorg voor een veilig beheer. Vermijd het beschadigen van het asbestmateriaal. Controleer de toestand jaarlijks op wijzigingen.
- Zorg voor een veilig beheer en verwijder dit asbestmateriaal wanneer het bij werken eenvoudig bereikbaar wordt. Controleer de toestand jaarlijks op wijzigingen.

- Eenvoudige handelingen: mag via doe-het-zelf of door werknemer(s) met opleidingsattest eenvoudige handelingen  
Golfplaten verwijderen in zijn geheel en met de nodige voorzorgmaatregelen.  
Niet schuren, breken, slijpen of boren.
- Eenvoudige handelingen: enkel door erkend asbestverwijderaar  
Golfplaten verwijderen in zijn geheel en met de nodige voorzorgmaatregelen.  
Niet schuren, breken, slijpen of boren.

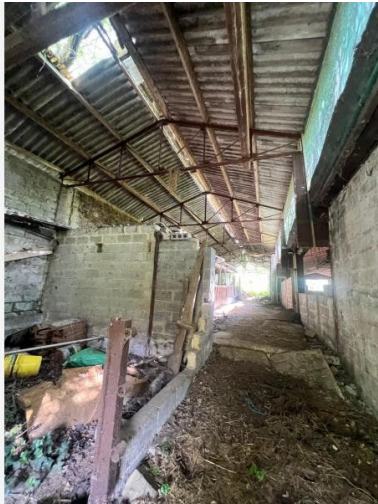
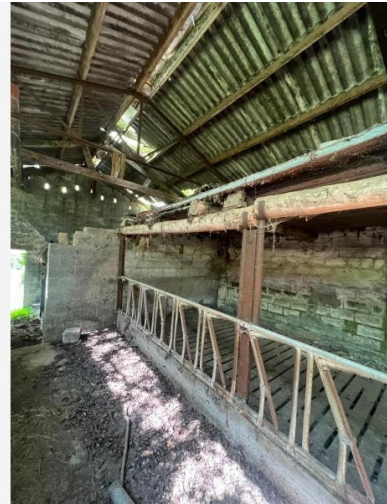
Het asbestmateriaal valt onder de mijlpaal van 2040.

| Eindbeoordeling materiaalrisico | Verhoogd materiaalrisico en/of verhoogde kans op vezelvrijgave |

| Asbestsoort (vezeltype) | Crocidoliet aanwezig |
| Toestand van het materiaal | Matig beschadigd, matig verweerd |

| Beschrijving | Golfplaten op daken aanbouw |

Verwijderen

- Zorg voor een veilig beheer. Vermijd het beschadigen van het asbestmateriaal. Controleer de toestand jaarlijks op wijzigingen.
- Zorg voor een veilig beheer en verwijder dit asbestmateriaal wanneer het bij werken eenvoudig bereikbaar wordt. Controleer de toestand jaarlijks op wijzigingen.

- Eenvoudige handelingen: mag via doe-het-zelf of door werknemer(s) met opleidingsattest eenvoudige handelingen  
Golfplaten verwijderen in zijn geheel en met de nodige voorzorgmaatregelen.  
Niet schuren, breken, slijpen of boren.
- Eenvoudige handelingen: enkel door erkend asbestverwijderaar  
Golfplaten verwijderen in zijn geheel en met de nodige voorzorgmaatregelen.  
Niet schuren, breken, slijpen of boren.

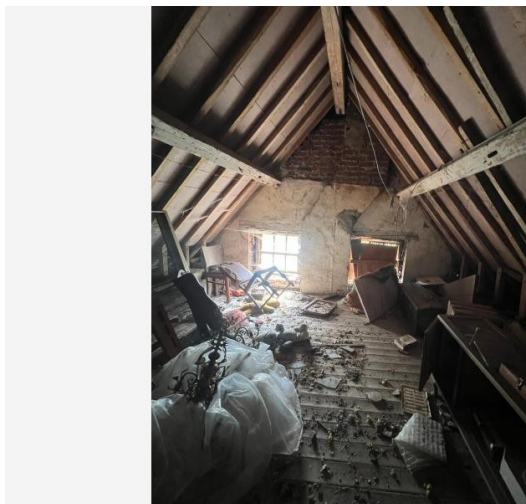
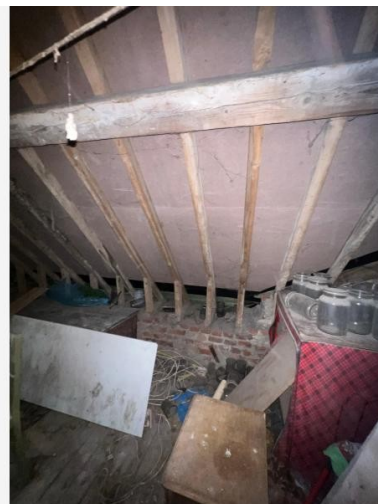
Het asbestmateriaal valt onder de mijlpaal van 2040.

| Eindbeoordeling materiaalrisico | Laag materiaalrisico en/of verlaagde kans op vezelvrijgave |

| Asbestsoort (vezeltype) | Crocidoliet aanwezig |
| Toestand van het materiaal | Onbeschadigd, niet verweerd |

| Beschrijving | Onderdakplaat schuine daken |

Zorgvuldig beheren

- Zorg voor een veilig beheer. Vermijd het beschadigen van het asbestmateriaal. Controleer de toestand jaarlijks op wijzigingen.

- Eenvoudige handelingen: enkel door erkend asbestverwijderaar  
Platen in zijn geheel verwijderen. Niet boren, niet schuren

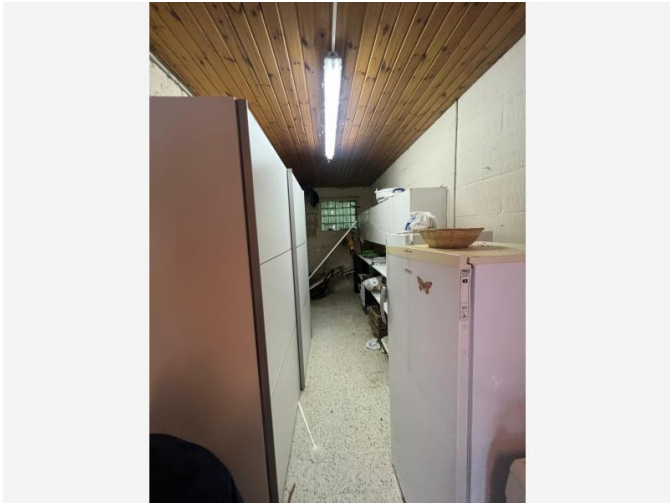
Er werden voorzetwanden (valse muren) aangebracht. Als deskundige kan ik geen uitspraak doen over eventuele asbestverdachte toepassingen die aanwezig zijn of verborgen zitten achter de voorzetwanden. Bij renovaties, sloop of verbouwingen is het aan te raden een destructieve asbestinventaris op te stellen voor deze ruimtes.

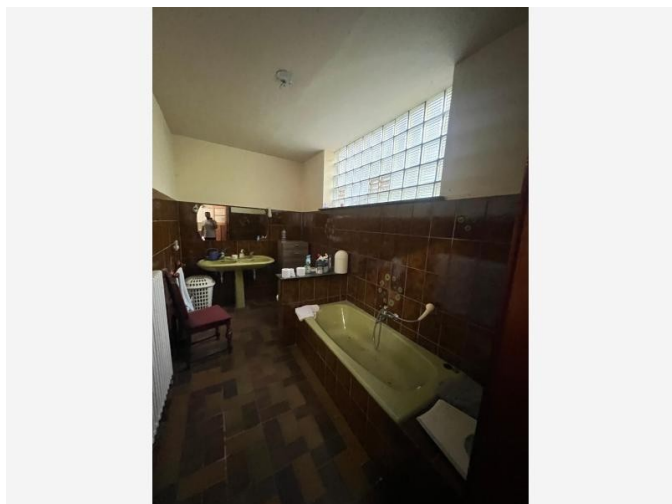
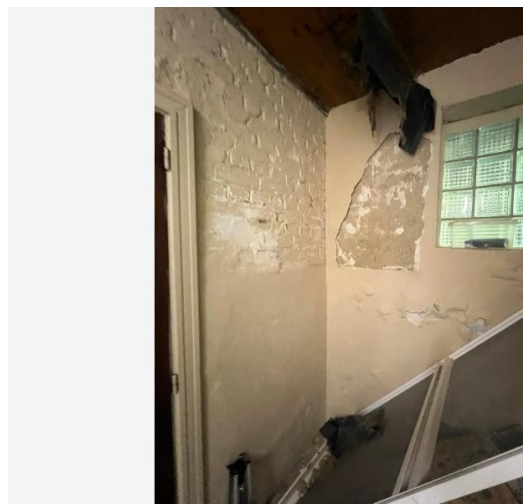
## Fiche 6: Pleisterwerk muren

Geen asbest

| # | Type | Referentie | Resultaat |
|---|---|---|---|
| 6.1 | Mengmonster | P1 | Geen asbest |

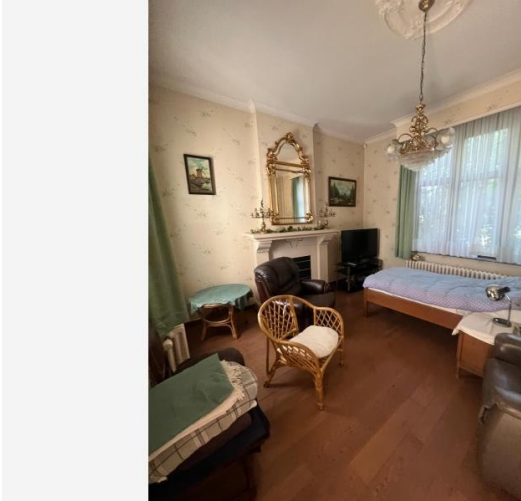
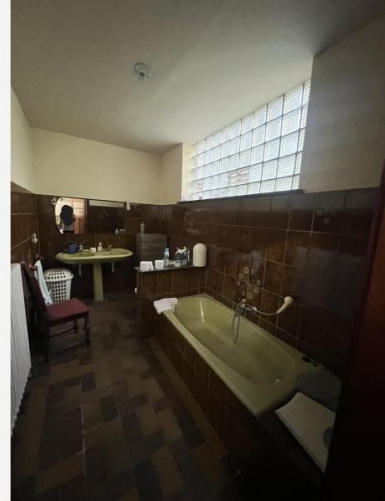
## Fiche 7: Pleisterwerk plafonds

Geen asbest

| # | Type | Referentie | Resultaat |
|---|---|---|---|
| 7.1 | Mengmonster | P2 | Geen asbest |

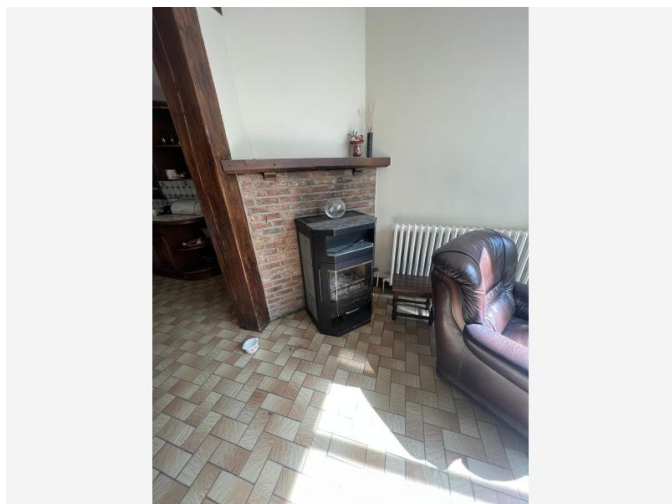
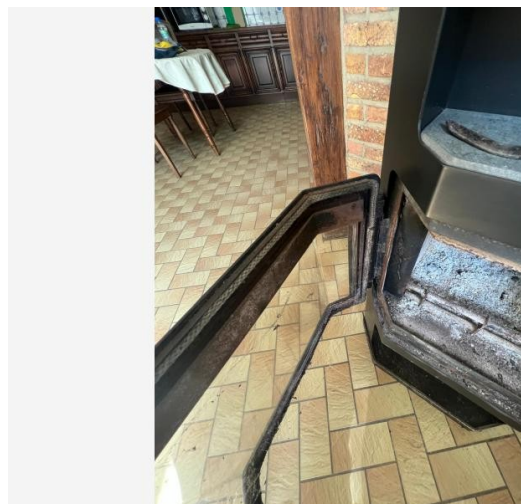
## Fiche 8: Koord in de kachel

Geen asbest

| # | Type | Referentie | Resultaat |
|---|---|---|---|
| 8.1 | Mengmonster | K1 | Geen asbest |
