# Asbestinventarisatetest

Vrijheidshoek 37, 2850 Boom

Attestnummer : 20241022-000225.000

Uitgegeven op : 22.10.2024

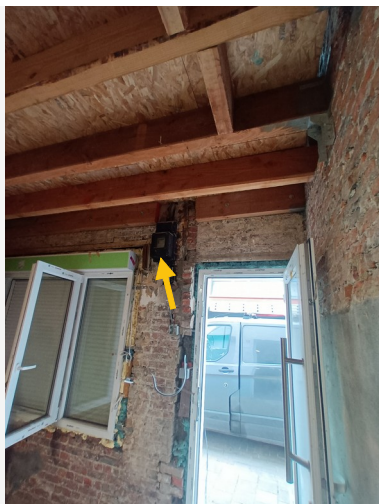
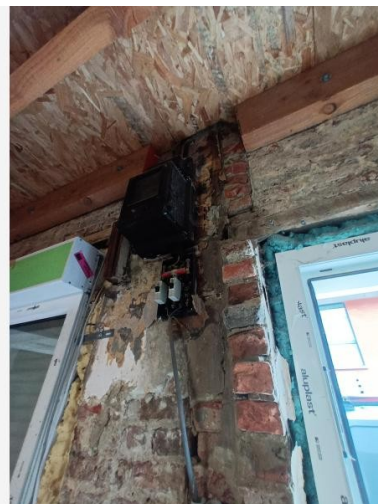
Eindbeoordeling materiaalrisico	Laag materiaalrisico en/of verlaagde kans op vezelvrijgave
---------------------------------	--

Gebondenheid	Categorie 1: hechtgebonden in oorsprong
Asbestsoort (vezeltype)	Crocidoliet aanwezig
Asbestconcentratie	Laag (< 50%)
Afschermingsgraad van het gehele materiaal	Geheel of deels (ook) vrij aan de binnenlucht
Toestand van het materiaal	Onbeschadigd, niet verweerd

Beschrijving	Bakelieten teller
Omgeving	Binnen
Primaire drager	Communicatie en elektrische infrastructuur en uitrusting
Asbestmateriaal	Plaat, paneel, tablet - Type Bakeliet
Bindmiddel van asbestmateriaal	Kunststof of -hars
Gebondenheid op basis van bindmiddel	Hecht
Hoeveelheid (oppervlakte - dikte - aantal)	<ul style="list-style-type: none"><li>• 0,12 m<sup>2</sup> - 1,00 cm - 1 stuk</li></ul>
Totaal volume	0,001 m <sup>3</sup>
Eenvoudig bereikbaar	Ja
Bevestigingswijze	<ul style="list-style-type: none"><li>• Geschroefd</li></ul>
Identificatiemethode	Vaststelling zonder monstername
Destructieve handeling voor identificatie	Nee
Opmerking	<p>Het is moeilijk te bepalen of de bakeliettoepassing in de woning ook effectief asbesthoudend is (het kan ook gaan om de asbestvrije variant).</p> <p>-Er werd geen monster genomen owv beschadiging aan een elektrisch gerelateerde toepassing, extra controle bij verwijdering van het verdacht materiaal. Vermoedelijk zullen de toepassingen verwijderd worden bij aanpassing van het elektriciteitsnetwerk.</p>

Zorgvuldig beheren

- Zorg voor een veilig beheer. Vermijd het beschadigen van het asbestmateriaal. Controleer de toestand jaarlijks op wijzigingen.

- Eenvoudige handelingen: mag via doe-het-zelf of door werknemer(s) met opleidingsattest eenvoudige handelingen

Tellerkast : De toepassing dient verwijderd te worden door de netbeheerder, vermoedelijk word dit uitgevoerd wanneer de oude meterkast vervangen word door een digitale meter.

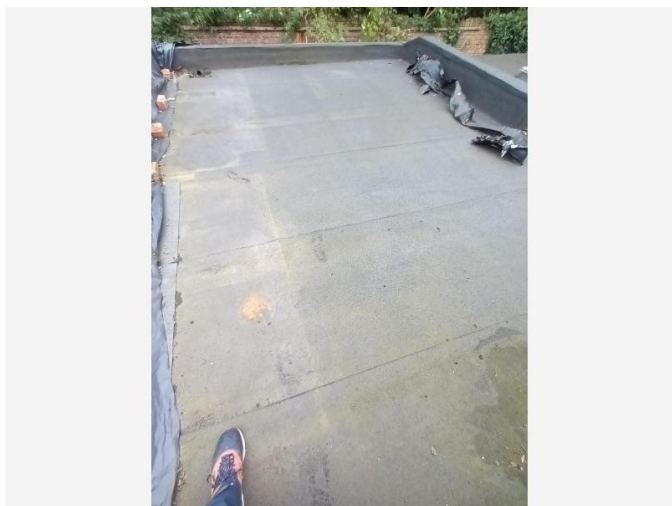
De dakbedekking werd vernieuwd , in bijlage is het voorschotfactuur terug te vinden.

Het factuur beschrijft niet de specifieke werken.

Het is niet duidelijk of er asbestverdachte onderlagen aanwezig zijn. Extra controle/staalname aangewezen bij renovatiewerken.

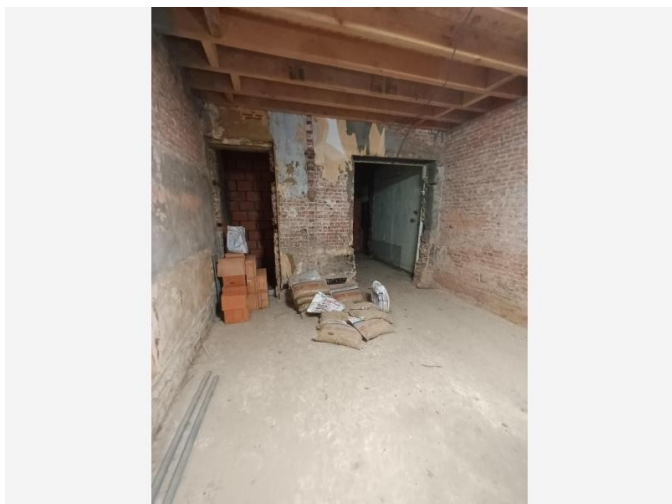
Alle wanden zijn afgekapt tot op de baksteen. Er is geen pleisterwerk meer aanwezig.

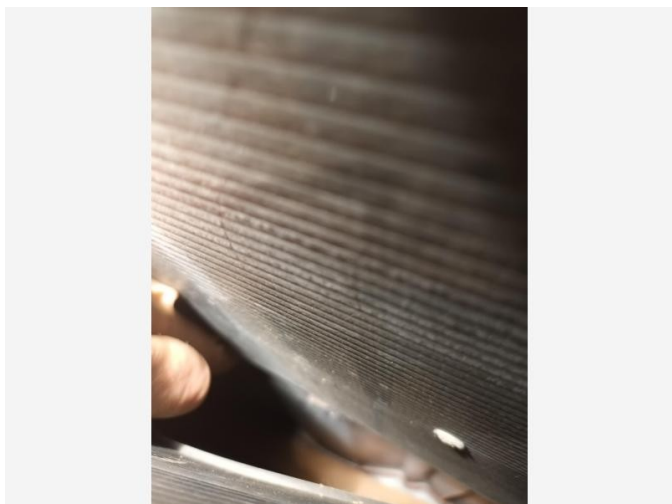
Op de geïnspecteerde plaats is er geen asbestverdacht onderdak aangetroffen. Het betreft een damp scherm met daarachter de dakpannen.
