# Asbestinventarisatetest

Letterkundestraat 107/302, 2610 Antwerpen

Attestnummer : 20241215-000005.000

Uitgegeven op : 15.12.2024

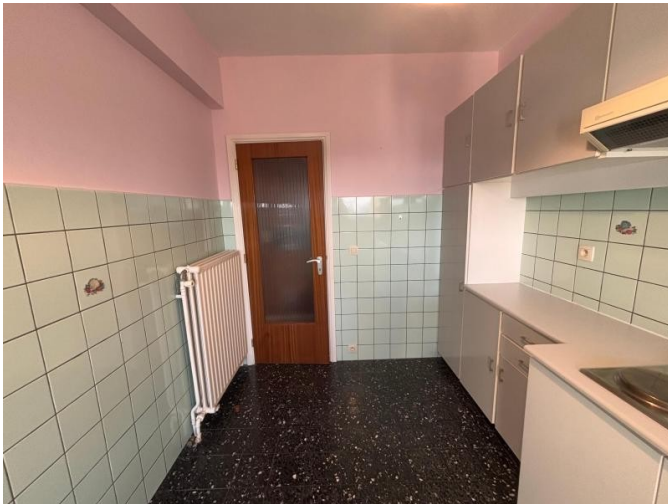
# Fiche 1: Vloerbekleding wc, keuken en badkamer - lijm niet inspecteerbaar

Onder de tegels in de keuken, badkamer en wc kunnen resten van lijm aanwezig zijn.

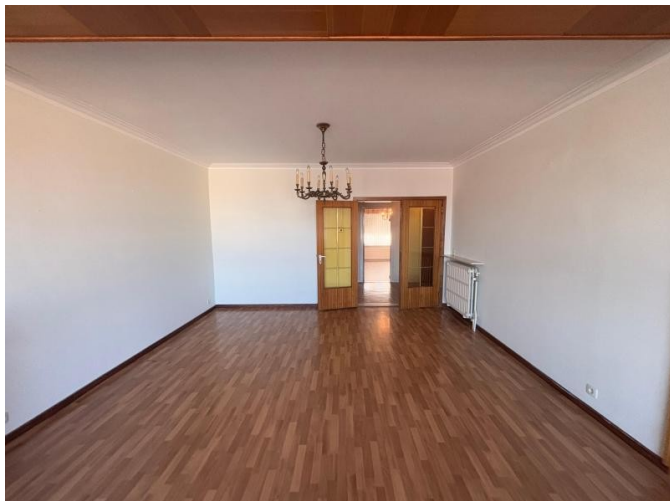
## Fiche 2: Vloerbekleding slaapkamer 1 - 2, hal en living-lijm niet inspecteerbaar

Onder de vinylvloeren in de slaapkamers, hal en living zou asbesthoudende lijm aanwezig kunnen zijn.

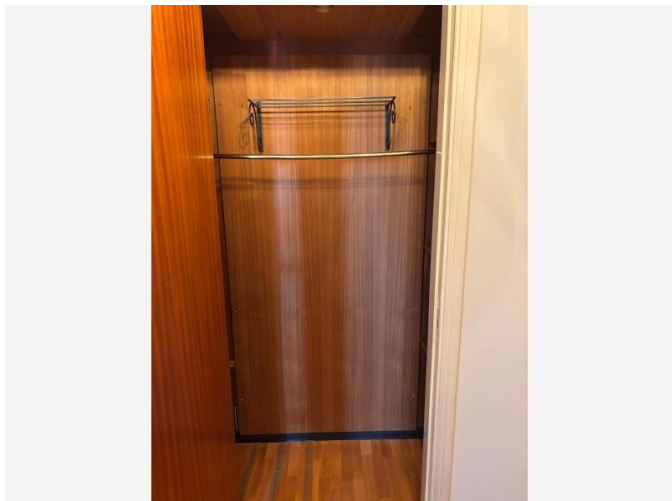
## Fiche 3: Wandafwerking vestiaire en kast hal - achterzijde niet inspecteerbaar

De situatie achter de wandafwerking is niet inspecteerbaar

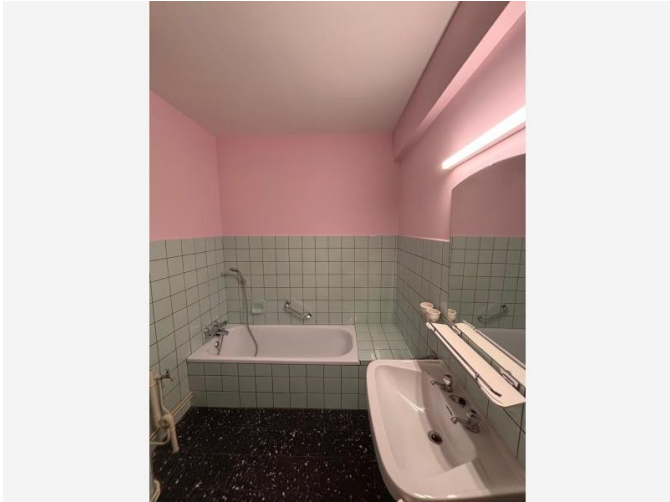
## Fiche 4: Muurtegels badkamer, wc en keuken - lijm niet inspecteerbaar

Voor het plaatsen van de tegels in de badkamer, wc en keuken kan er gebruik gemaakt zijn van zwarte lijm.

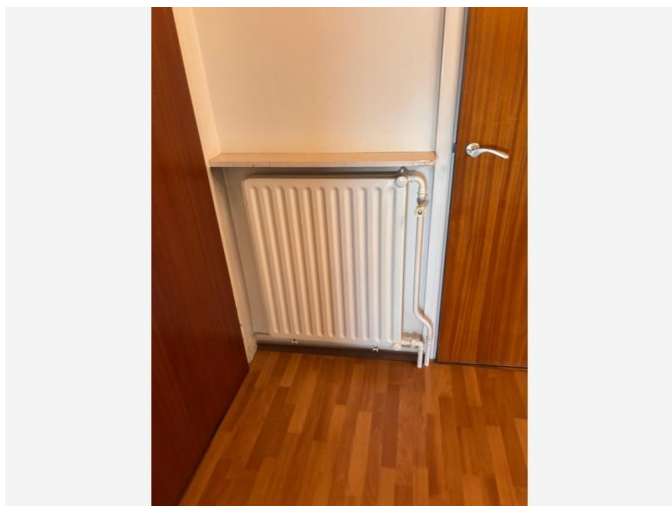
De vensterbank in de hal en de living zijn niet-asbestverdacht.

De dorpels die alle ruimten scheiden van de hal zijn alsook niet-asbestverdacht.

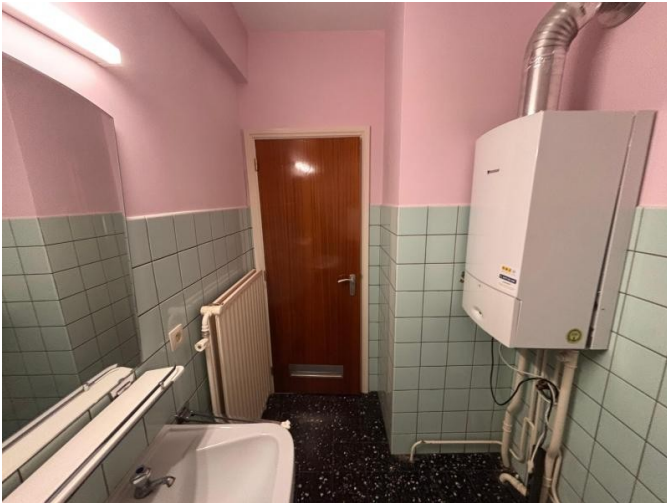
Deze toepassing kon niet worden opengemaakt, hier kunnen asbesttoepassingen aanwezig zijn.

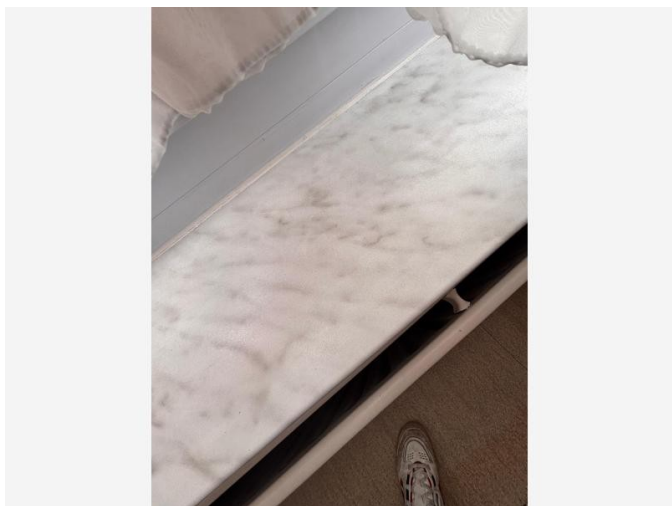
Bij slaapkamer 1 en 2 zijn de vensterbanken bekleed, het materiaal van de vensterbanken onderliggend is niet inspecteerbaar.

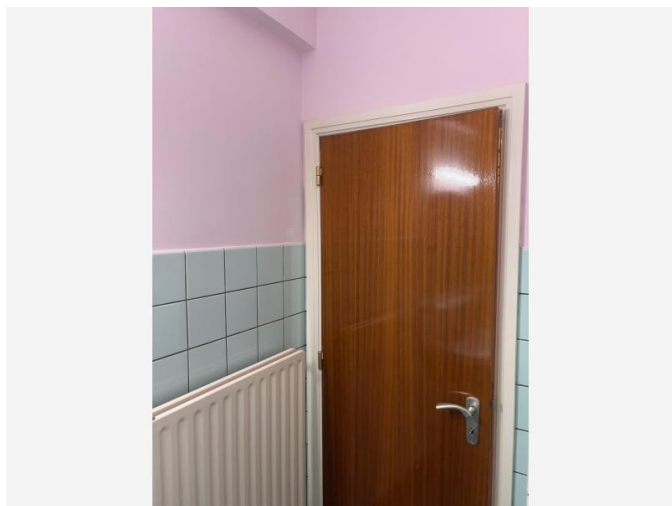
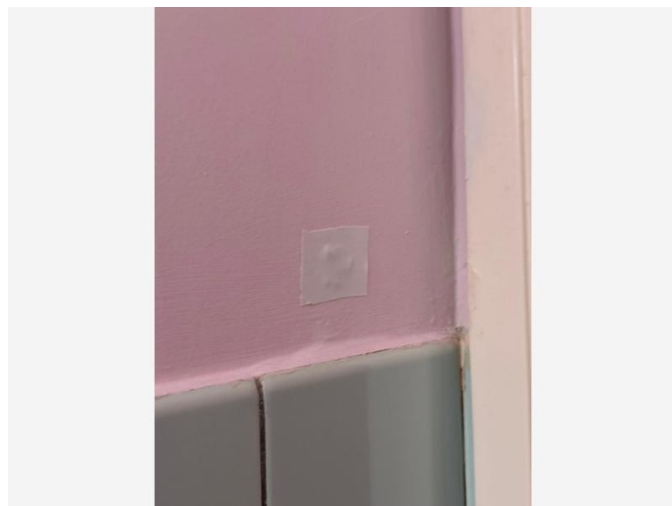
Geen asbest

| # | Type | Referentie | Resultaat |
|---|---|---|---|
| 8.1 | Mengmonster | 001 | Geen asbest |

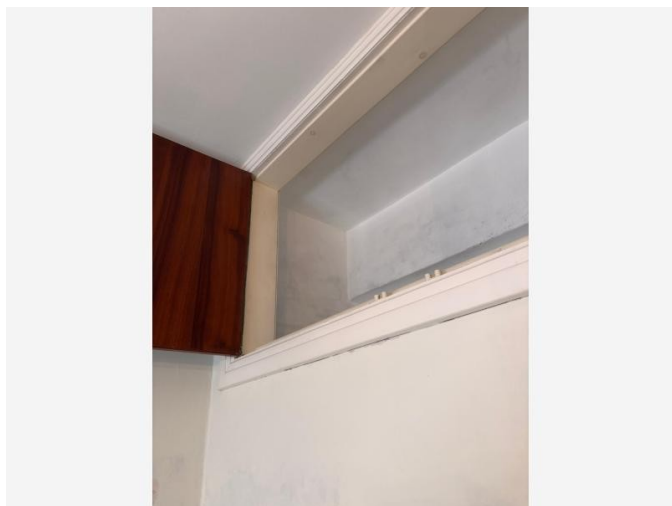
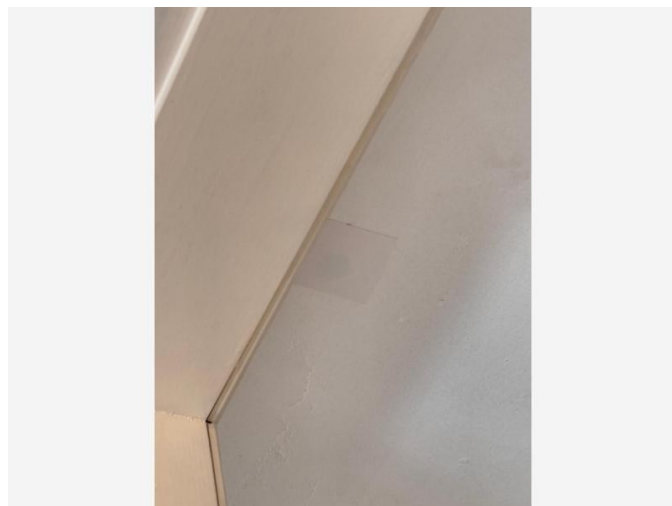
Geen asbest

| # | Type | Referentie | Resultaat |
|---|---|---|---|
| 9.1 | Mengmonster | 002 | Geen asbest |
