Asbestinventarisatetest

De Bruynlaan 78, 2610 Antwerpen

Attestnummer : 20250113-000046.000

Uitgegeven op : 13.01.2025

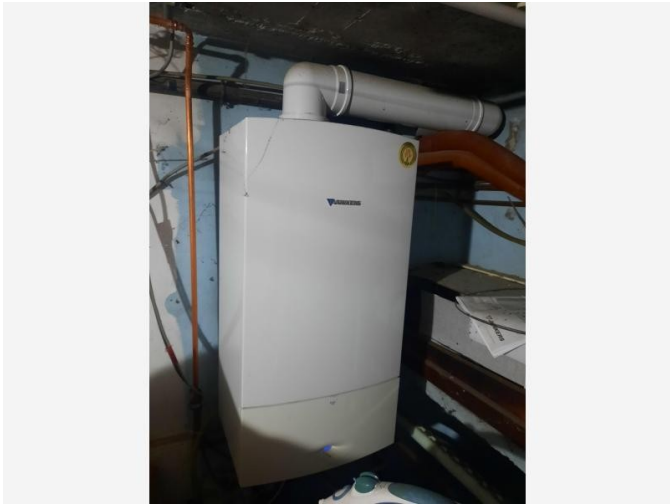
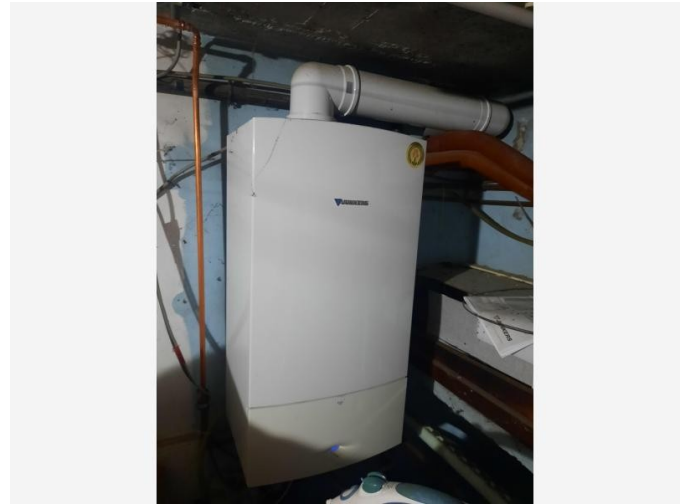
Het asbestmateriaal valt onder de mijlpaal van 2034.

Eindbeoordeling materiaalrisico	Laag materiaalrisico en/of verlaagde kans op vezelvrijgave
---------------------------------	--

Gebondenheid	Categorie 2: niet-hechtgebonden met matrix
Asbestsoort (vezeltype)	Alleen chrysotiel
Asbestconcentratie	Hoog ($\geq 50\%$)
Afschermingsgraad van het gehele materiaal	Geheel of deels (ook) vrij aan de binnenlucht
Toestand van het materiaal	Onbeschadigd, niet verweerd

Beschrijving	CV Dichtingen
Omgeving	Binnen
Primaire drager	Binnenwand
Asbestmateriaal	Pakking, dichting
Bindmiddel van asbestmateriaal	Karton - papier - viltachtig
Gebondenheid op basis van bindmiddel	Niet-hechtgebonden
Hoeveelheid (gewicht - aantal)	<ul style="list-style-type: none">• 10,00 kg - 1 stuk
Totaal gewicht	10,00 kg
Eenvoudig bereikbaar	Ja
Bevestigingswijze	<ul style="list-style-type: none">• Los (al dan niet bedekt)• Verlijmd, ingegoten, versmeerd• Onbekend
Identificatiemethode	Vaststelling zonder monstername
Destructieve handeling voor identificatie	Nee
Opmerking	<ul style="list-style-type: none">• De hoeveelheid hiervan is een schatting en kan niet exact worden vastgesteld. Aan deze informatie kunnen geen rechten worden ontleend.

Verwijderen

- Zorg voor een veilig beheer. Vermijd het beschadigen van het asbestmateriaal. Controleer de toestand jaarlijks op wijzigingen.

- Eenvoudige handelingen: enkel door erkend asbestverwijderaar
 - Er zal geen tot nauwelijks stofvorming ontstaan.
- Bijkomende informatie (onder andere voorzorgsmaatregelen) is terug te vinden achteraan dit attest, onder de rubriek 'Toelichting'.

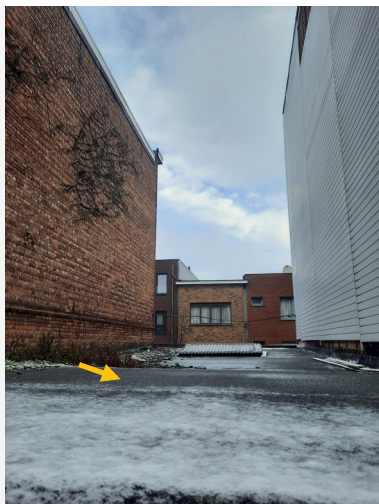
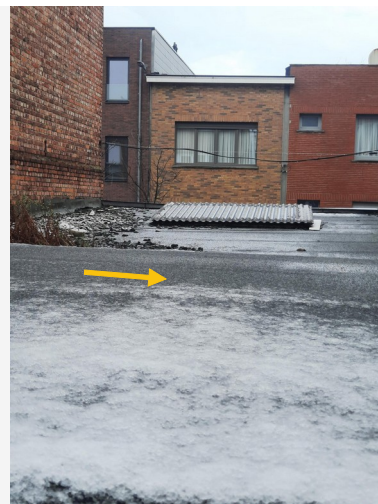
Het asbestmateriaal valt onder de mijlpaal van 2040.

Eindbeoordeling materiaalrisico	Verhoogd materiaalrisico en/of verhoogde kans op vezelvrijgave
---------------------------------	--

Gebondenheid	Categorie 1: hechtgebonden in oorsprong
Asbestsoort (vezeltype)	Alleen chrysotiel
Asbestconcentratie	Laag (< 50%)
Afschermingsgraad van het gehele materiaal	Geheel of deels vrij aan de buitenlucht
Toestand van het materiaal	Matig beschadigd, matig verweerd

Beschrijving	Dak Garage (Golfstraat 72, 2610 Antwerpen)
Omgeving	Binnen
Primaire drager	Plat dak
Asbestmateriaal	Dak- en gevelbekleding - Roofing
Bindmiddel van asbestmateriaal	Bitumen (roofing, teer, asfalt)
Gebondenheid op basis van bindmiddel	Hecht
Hoeveelheid (oppervlakte - aantal)	<ul style="list-style-type: none">• 25,00 m² - 1 stuk
Totale oppervlakte	25,00 m ²
Eenvoudig bereikbaar	Ja
Bevestigingswijze	<ul style="list-style-type: none">• Verlijmd, ingegoten, versmeerd
Identificatiemethode	Vaststelling zonder monstername Motivatie: Groot risico op structurele gevolgschade (lekschade, werking installatie,...)
Destructieve handeling voor identificatie	Nee
Opmerking	<ul style="list-style-type: none">• De hoeveelheid hiervan is een schatting en kan niet exact worden vastgesteld. Aan deze informatie kunnen geen rechten worden ontleend.

Verwijderen

- Zorg voor een veilig beheer. Vermijd het beschadigen van het asbestmateriaal. Controleer de toestand jaarlijks op wijzigingen.

- Eenvoudige handelingen: mag via doe-het-zelf of door werknemer(s) met opleidingsattest eenvoudige handelingen
 - Er zal geen tot nauwelijks stofvorming ontstaan
- Bijkomende informatie (onder andere voorzorgsmaatregelen) is terug te vinden achteraan dit attest, onder de rubriek 'Toelichting'.

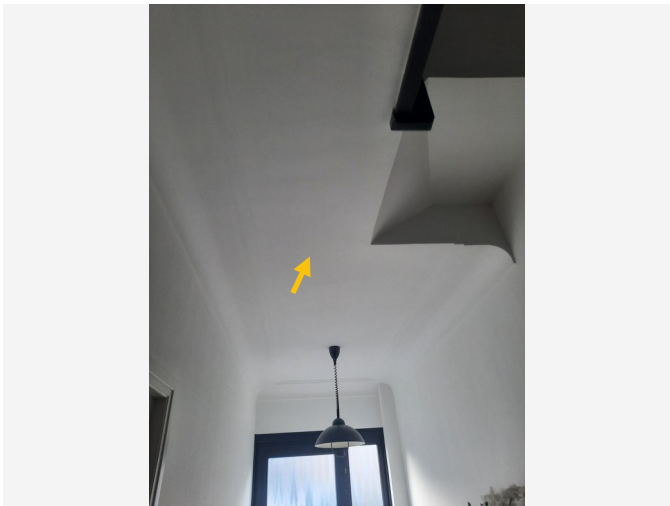
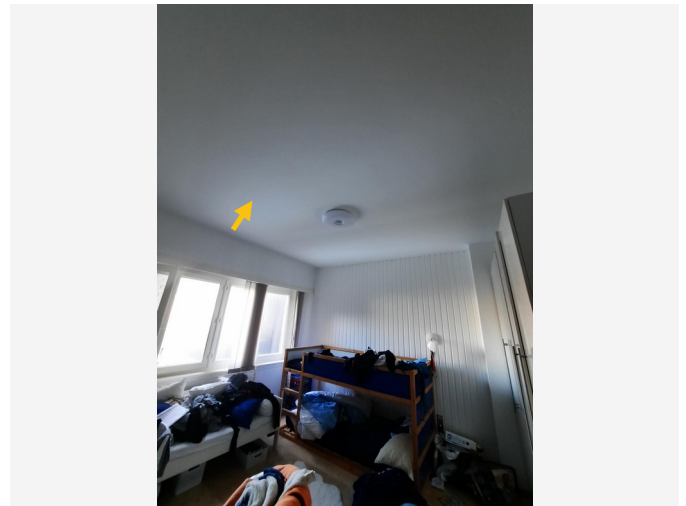
Het asbestmateriaal valt onder de mijlpaal van 2034.

Eindbeoordeling materiaalrisico	Verhoogd materiaalrisico en/of verhoogde kans op vezelvrijgave
---------------------------------	--

Gebondenheid	Categorie 2: niet-hechtgebonden met matrix
Asbestsoort (vezeltype)	Amfibool aanwezig, uitgezonderd crocidoliet
Asbestconcentratie	Laag (< 50%)
Afschermingsgraad van het gehele materiaal	Geheel of deels (ook) vrij aan de binnenlucht
Toestand van het materiaal	Licht beschadigd, licht verweerd. Intact calciumsilicaatmateriaal of categorie III 'gebondenheid'

Beschrijving	Plafonds Woonruimtes
Omgeving	Binnen
Primaire drager	Plafond
Asbestmateriaal	In-situ afwerkingslagen - Pleisterwerk (wand, plafond, ...)
Bindmiddel van asbestmateriaal	Gips - kalk
Gebondenheid op basis van bindmiddel	Niet-hechtgebonden
Hoeveelheid (oppervlakte - dikte - aantal)	<ul style="list-style-type: none">• 250,00 m² - 1,00 cm - 1 stuk
Totaal volume	2,50 m ³
Eenvoudig bereikbaar	Ja
Bevestigingswijze	<ul style="list-style-type: none">• Verlijmd, ingegoten, versmeerd
Identificatiemethode	Vaststelling zonder monstername Motivatie: Op vraag van de eigenaar-opdrachtgever werd geen monstername uitgevoerd
Destructieve handeling voor identificatie	Nee
Opmerking	<ul style="list-style-type: none">• De hoeveelheid hiervan is een schatting en kan niet exact worden vastgesteld. Aan deze informatie kunnen geen rechten worden ontleend.

Maatregelen nemen

- Zorg voor een veilig beheer. Vermijd het beschadigen van het asbestmateriaal. Controleer de toestand jaarlijks op wijzigingen.

- Hermetische zone (erkend asbestverwijderaar)
 - Er zal stofvorming ontstaan
- Bijkomende informatie (onder andere voorzorgsmaatregelen) is terug te vinden achteraan dit attest, onder de rubriek 'Toelichting'.

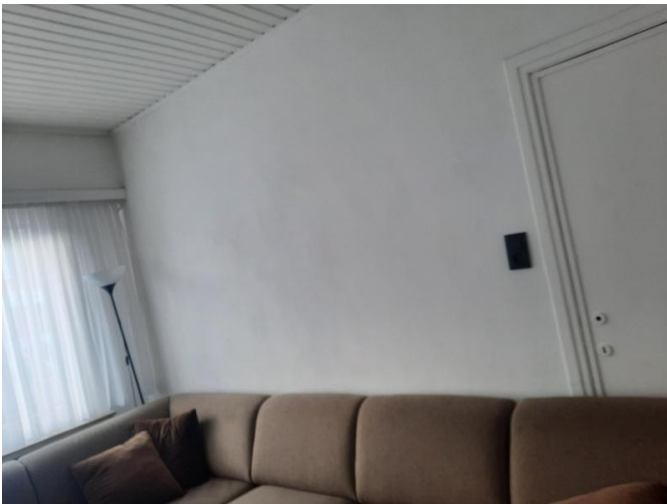
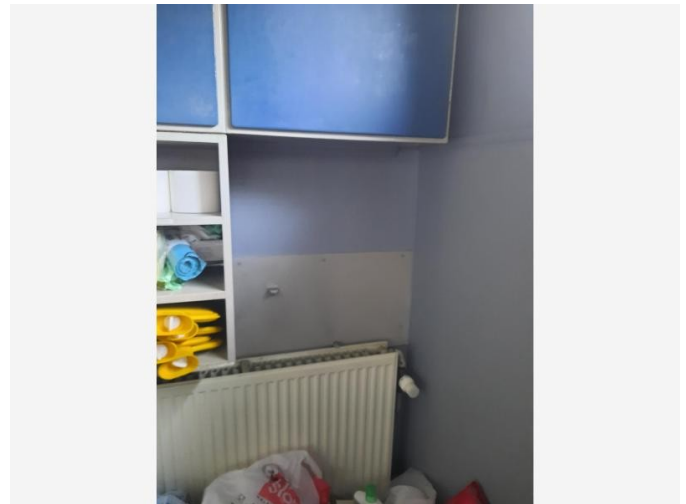
Het asbestmateriaal valt onder de mijlpaal van 2034.

Eindbeoordeling materiaalrisico	Verhoogd materiaalrisico en/of verhoogde kans op vezelvrijgave
---------------------------------	--

Gebondenheid	Categorie 2: niet-hechtgebonden met matrix
Asbestsoort (vezeltype)	Amfibool aanwezig, uitgezonderd crocidoliet
Asbestconcentratie	Laag (< 50%)
Afschermingsgraad van het gehele materiaal	Geheel of deels (ook) vrij aan de binnenlucht
Toestand van het materiaal	Licht beschadigd, licht verweerd. Intact calciumsilicaatmateriaal of categorie III 'gebondenheid'

Beschrijving	Muren Woonruimtes
Omgeving	Binnen
Primaire drager	Binnenwand
Asbestmateriaal	In-situ afwerkingslagen - Pleisterwerk (wand, plafond, ...)
Bindmiddel van asbestmateriaal	Gips - kalk
Gebondenheid op basis van bindmiddel	Niet-hechtgebonden
Hoeveelheid (oppervlakte - dikte - aantal)	• 1.200,00 m ² - 1,00 cm - 1 stuk
Totaal volume	12,00 m ³
Eenvoudig bereikbaar	Ja
Bevestigingswijze	• Verlijmd, ingegoten, versmeerd
Identificatiemethode	Vaststelling zonder monstername Motivatie: Op vraag van de eigenaar-opdrachtgever werd geen monstername uitgevoerd
Destructieve handeling voor identificatie	Nee
Opmerking	• De hoeveelheid hiervan is een schatting en kan niet exact worden vastgesteld. Aan deze informatie kunnen geen rechten worden ontleend.

Maatregelen nemen

- Zorg voor een veilig beheer. Vermijd het beschadigen van het asbestmateriaal. Controleer de toestand jaarlijks op wijzigingen.

- Hermetische zone (erkend asbestverwijderaar)
 - Er zal stofvorming ontstaan.
- Bijkomende informatie (onder andere voorzorgsmaatregelen) is terug te vinden achteraan dit attest, onder de rubriek 'Toelichting'.

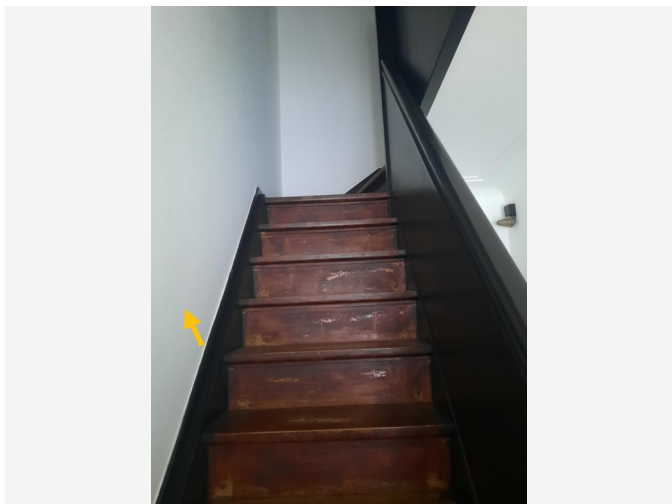
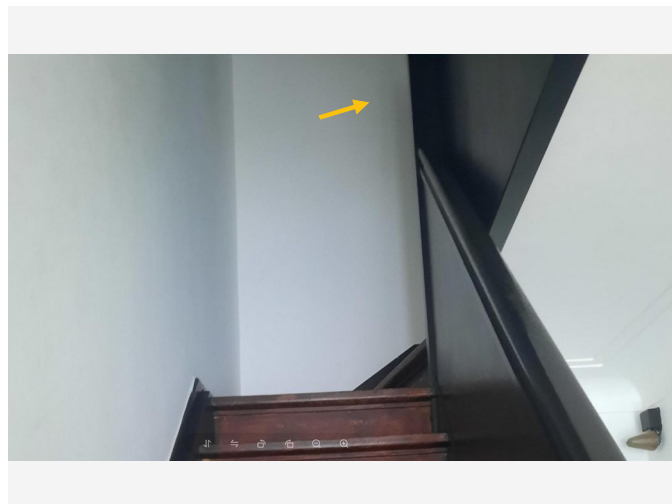
Het asbestmateriaal valt onder de mijlpaal van 2034.

Eindbeoordeling materiaalrisico	Verhoogd materiaalrisico en/of verhoogde kans op vezelvrijgave
---------------------------------	--

Gebondenheid	Categorie 2: niet-hechtgebonden met matrix
Asbestsoort (vezeltype)	Amfibool aanwezig, uitgezonderd crocidoliet
Asbestconcentratie	Laag (< 50%)
Afschermingsgraad van het gehele materiaal	Geheel of deels (ook) vrij aan de binnenlucht
Toestand van het materiaal	Licht beschadigd, licht verweerd. Intact calciumsilicaatmateriaal of categorie III 'gebondenheid'

Beschrijving	Plafonds + Muren Traphal
Omgeving	Binnen
Primaire drager	Muren + Plafonds
Asbestmateriaal	In-situ afwerkingslagen - Pleisterwerk (wand, plafond, ...)
Bindmiddel van asbestmateriaal	Gips - kalk
Gebondenheid op basis van bindmiddel	Niet-hechtgebonden
Hoeveelheid (oppervlakte - dikte - aantal)	• 500,00 m ² - 1,00 cm - 1 stuk
Totaal volume	5,00 m ³
Eenvoudig bereikbaar	Ja
Bevestigingswijze	• Verlijmd, ingegoten, versmeerd
Identificatiemethode	Vaststelling zonder monstername Motivatie: Op vraag van de eigenaar-opdrachtgever werd geen monstername uitgevoerd
Destructieve handeling voor identificatie	Nee
Opmerking	• De hoeveelheid hiervan is een schatting en kan niet exact worden vastgesteld. Aan deze informatie kunnen geen rechten worden ontleend.

Maatregelen nemen

- Zorg voor een veilig beheer. Vermijd het beschadigen van het asbestmateriaal. Controleer de toestand jaarlijks op wijzigingen.

- Hermetische zone (erkend asbestverwijderaar)
 - Er zal stofvorming ontstaan
- Bijkomende informatie (onder andere voorzorgsmaatregelen) is terug te vinden achteraan dit attest, onder de rubriek 'Toelichting'.

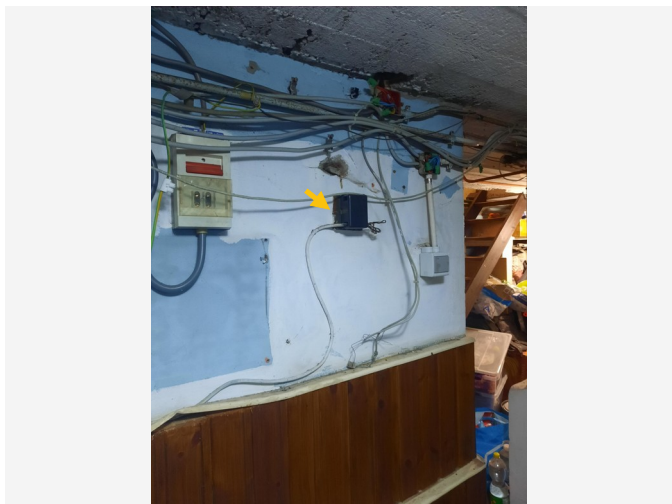
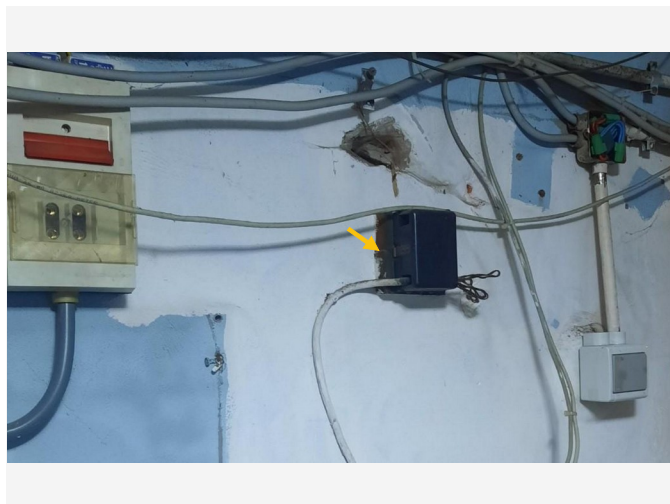
Het asbestmateriaal valt onder de mijlpaal van 2040.

Eindbeoordeling materiaalrisico	Laag materiaalrisico en/of verlaagde kans op vezelvrijgave
---------------------------------	--

Gebondenheid	Categorie 1: hechtgebonden in oorsprong
Asbestsoort (vezeltype)	Crocidoliet aanwezig
Asbestconcentratie	Laag (< 50%)
Afschermingsgraad van het gehele materiaal	Geheel of deels (ook) vrij aan de binnenlucht
Toestand van het materiaal	Onbeschadigd, niet verweerd

Beschrijving	Verdeelkast (Kelder)
Omgeving	Binnen
Primaire drager	Binnenwand
Asbestmateriaal	Plaat, paneel, tablet - Type Bakeliet
Bindmiddel van asbestmateriaal	Kunststof of -hars
Gebondenheid op basis van bindmiddel	Hecht
Hoeveelheid (oppervlakte - dikte - aantal)	• 0,10 m ² - 0,50 cm - 1 stuk
Totaal volume	< 0,001 m ³
Eenvoudig bereikbaar	Ja
Bevestigingswijze	• Verlijmd, ingegoten, versmeerd
Identificatiemethode	Vaststelling zonder monstername
Destructieve handeling voor identificatie	Nee

Zorgvuldig beheren

- Zorg voor een veilig beheer. Vermijd het beschadigen van het asbestmateriaal. Controleer de toestand jaarlijks op wijzigingen.

- Eenvoudige handelingen: mag via doe-het-zelf of door werknemer(s) met opleidingsattest eenvoudige handelingen
 - Er zal geen tot nauwelijks stofvorming ontstaan
- Bijkomende informatie (onder andere voorzorgsmaatregelen) is terug te vinden achteraan dit attest, onder de rubriek 'Toelichting'.

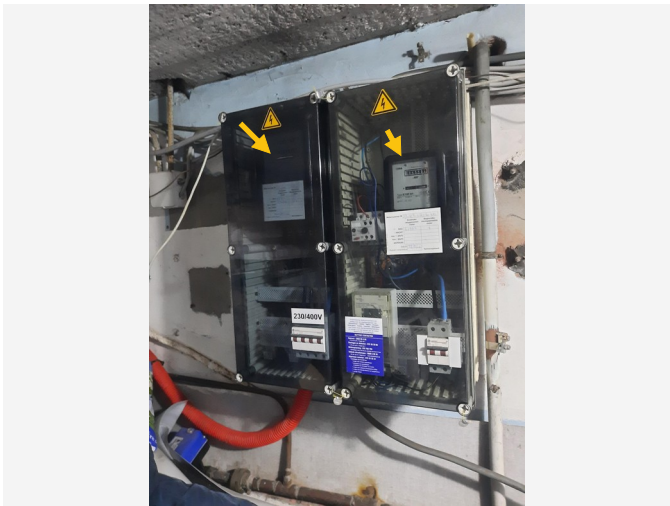
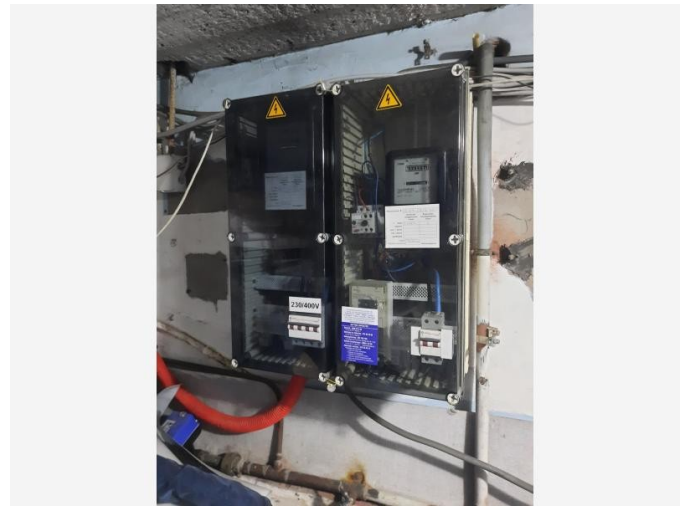
Het asbestmateriaal valt onder de mijlpaal van 2040.

Eindbeoordeling materiaalrisico	Laag materiaalrisico en/of verlaagde kans op vezelvrijgave
---------------------------------	--

Gebondenheid	Categorie 1: hechtgebonden in oorsprong
Asbestsoort (vezeltype)	Crocidoliet aanwezig
Asbestconcentratie	Laag (< 50%)
Afschermingsgraad van het gehele materiaal	Geheel of deels (ook) vrij aan de binnenlucht
Toestand van het materiaal	Onbeschadigd, niet verweerd

Beschrijving	Elek. Meterkast
Omgeving	Binnen
Primaire drager	Binnenwand
Asbestmateriaal	Plaat, paneel, tablet - Type Bakeliet
Bindmiddel van asbestmateriaal	Kunststof of -hars
Gebondenheid op basis van bindmiddel	Hecht
Hoeveelheid (oppervlakte - dikte - aantal)	• 0,50 m ² - 0,50 cm - 1 stuk
Totaal volume	0,003 m ³
Eenvoudig bereikbaar	Ja
Bevestigingswijze	• Verlijmd, ingegoten, versmeerd
Identificatiemethode	Vaststelling zonder monstername
Destructieve handeling voor identificatie	Nee

Zorgvuldig beheren

- Zorg voor een veilig beheer. Vermijd het beschadigen van het asbestmateriaal. Controleer de toestand jaarlijks op wijzigingen.

- Eenvoudige handelingen: mag via doe-het-zelf of door werknemer(s) met opleidingsattest eenvoudige handelingen
 - Er zal geen tot nauwelijks stofvorming ontstaan
- Bijkomende informatie (onder andere voorzorgsmaatregelen) is terug te vinden achteraan dit attest, onder de rubriek 'Toelichting'.

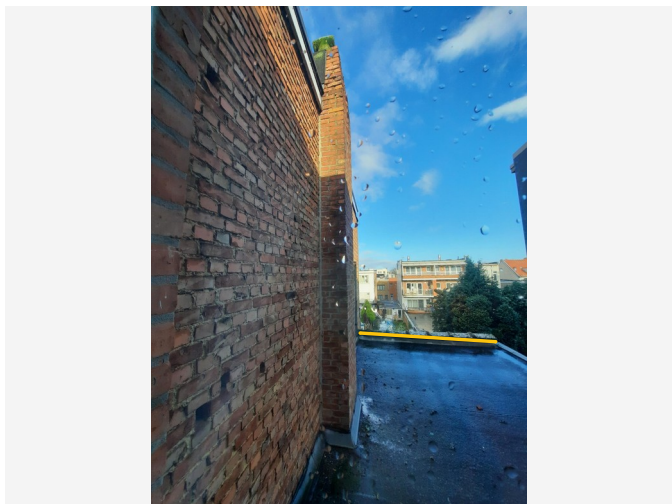
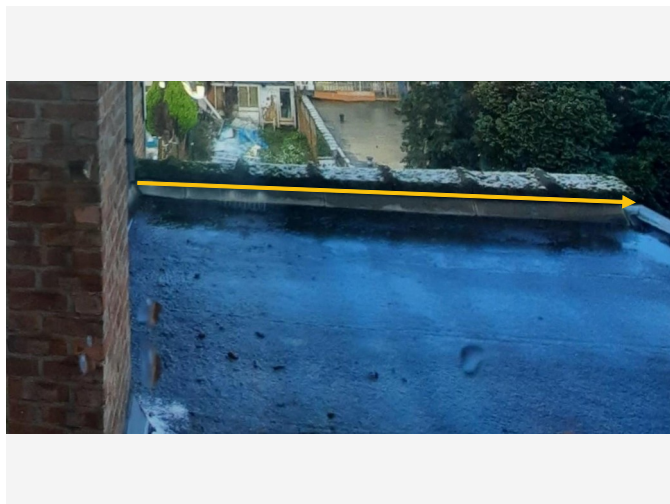
Het asbestmateriaal valt onder de mijlpaal van 2040.

Eindbeoordeling materiaalrisico	Laag materiaalrisico en/of verlaagde kans op vezelvrijgave
---------------------------------	--

Gebondenheid	Categorie 1: hechtgebonden in oorsprong
Asbestsoort (vezeltype)	Alleen chrysotiel
Asbestconcentratie	Laag (< 50%)
Afschermingsgraad van het gehele materiaal	Geheel of deels vrij aan de buitenlucht
Toestand van het materiaal	Licht beschadigd, licht verweerd. Intact calciumsilicaatmateriaal of categorie III 'gebondenheid'

Beschrijving	Muurkappen /Dakkappen
Omgeving	Buiten
Primaire drager	Wand buitenschil
Asbestmateriaal	Deksteen, muurkap - Hol
Bindmiddel van asbestmateriaal	Cement
Gebondenheid op basis van bindmiddel	Hecht
Hoeveelheid (oppervlakte - dikte - aantal)	<ul style="list-style-type: none">• 5,00 m² - 3,00 cm - 1 stuk
Totaal volume	0,15 m ³
Eenvoudig bereikbaar	Ja
Bevestigingswijze	<ul style="list-style-type: none">• Verlijmd, ingegoten, versmeerd
Identificatiemethode	Vaststelling zonder monstername
Destructieve handeling voor identificatie	Nee
Opmerking	<ul style="list-style-type: none">• De hoeveelheid hiervan is een schatting en kan niet exact worden vastgesteld. Aan deze informatie kunnen geen rechten worden ontleend.

Zorgvuldig beheren

- Zorg voor een veilig beheer. Vermijd het beschadigen van het asbestmateriaal. Controleer de toestand jaarlijks op wijzigingen.

- Eenvoudige handelingen: mag via doe-het-zelf of door werknemer(s) met opleidingsattest eenvoudige handelingen
 - Er zal geen tot nauwelijks stofvorming ontstaan
- Bijkomende informatie (onder andere voorzorgsmaatregelen) is terug te vinden achteraan dit attest, onder de rubriek 'Toelichting'.

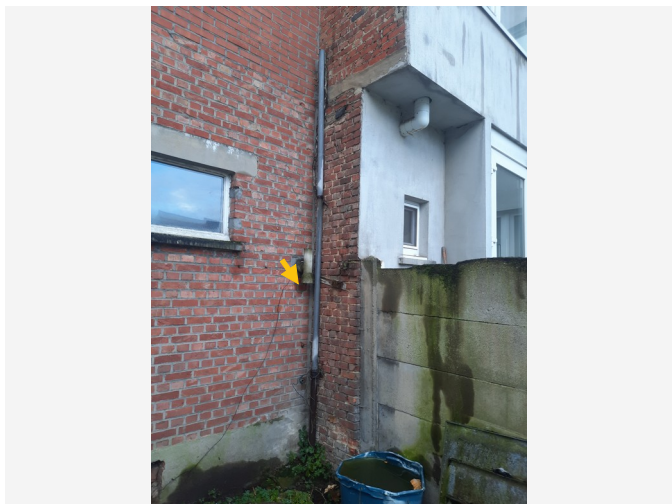
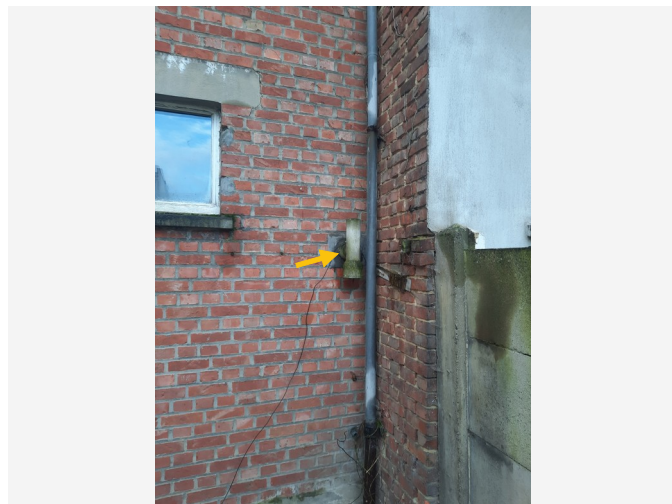
Het asbestmateriaal valt onder de mijlpaal van 2040.

Eindbeoordeling materiaalrisico	Laag materiaalrisico en/of verlaagde kans op vezelvrijgave
---------------------------------	--

Gebondenheid	Categorie 1: hechtgebonden in oorsprong
Asbestsoort (vezeltype)	Alleen chrysotiel
Asbestconcentratie	Laag (< 50%)
Afschermingsgraad van het gehele materiaal	Geheel of deels vrij aan de buitenlucht
Toestand van het materiaal	Licht beschadigd, licht verweerd. Intact calciumsilicaatmateriaal of categorie III 'gebondenheid'

Beschrijving	Verluchtingsbuis Achteraan
Omgeving	Buiten
Primaire drager	Wand buitenschil
Asbestmateriaal	Verloren bekisting - Buis, koker
Bindmiddel van asbestmateriaal	Cement
Gebondenheid op basis van bindmiddel	Hecht
Hoeveelheid (lengte - omtrek - dikte - aantal)	<ul style="list-style-type: none">• 0,50 m - 20,00 cm - 2,00 cm - 1 stuk
Totaal volume	0,002 m ³
Eenvoudig bereikbaar	Ja
Bevestigingswijze	<ul style="list-style-type: none">• Verlijmd, ingegoten, versmeerd
Identificatiemethode	Vaststelling zonder monstername
Destructieve handeling voor identificatie	Nee
Opmerking	<ul style="list-style-type: none">• De hoeveelheid hiervan is een schatting en kan niet exact worden vastgesteld. Aan deze informatie kunnen geen rechten worden ontleend.

Zorgvuldig beheren

- Zorg voor een veilig beheer. Vermijd het beschadigen van het asbestmateriaal. Controleer de toestand jaarlijks op wijzigingen.

- Eenvoudige handelingen: mag via doe-het-zelf of door werknemer(s) met opleidingsattest eenvoudige handelingen
 - Er zal geen tot nauwelijks stofvorming ontstaan
- Bijkomende informatie (onder andere voorzorgsmaatregelen) is terug te vinden achteraan dit attest, onder de rubriek 'Toelichting'.

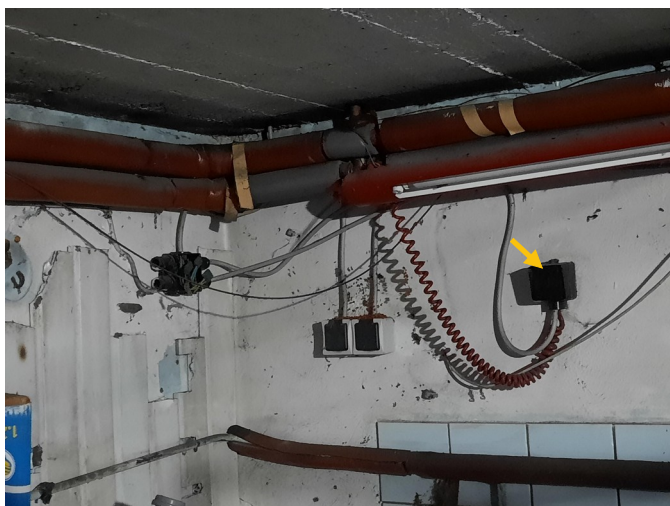
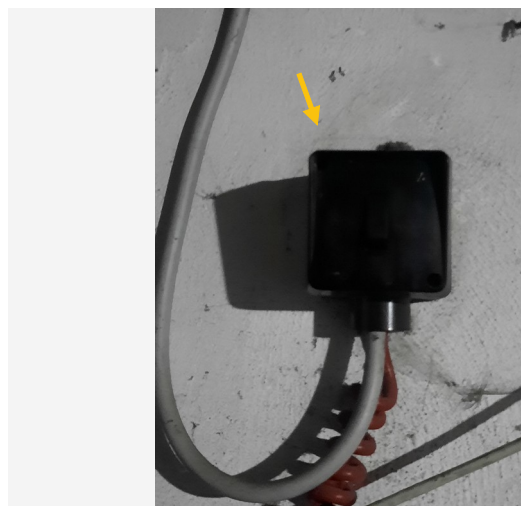
Het asbestmateriaal valt onder de mijlpaal van 2040.

Beschrijving	Schakelaars
Omgeving	Binnen
Primaire drager	Binnenwand
Asbestmateriaal	Plaat, paneel, tablet - Type Bakeliet
Bindmiddel van asbestmateriaal	Kunststof of -hars
Gebondenheid op basis van bindmiddel	Hecht
Hoeveelheid (oppervlakte - dikte - aantal)	• 0,10 m ² - 0,50 cm - 1 stuk
Totaal volume	< 0,001 m ³
Eenvoudig bereikbaar	Ja
Bevestigingswijze	• Verlijmd, ingegoten, versmeerd
Identificatiemethode	Vaststelling zonder monstername
Destructieve handeling voor identificatie	Nee

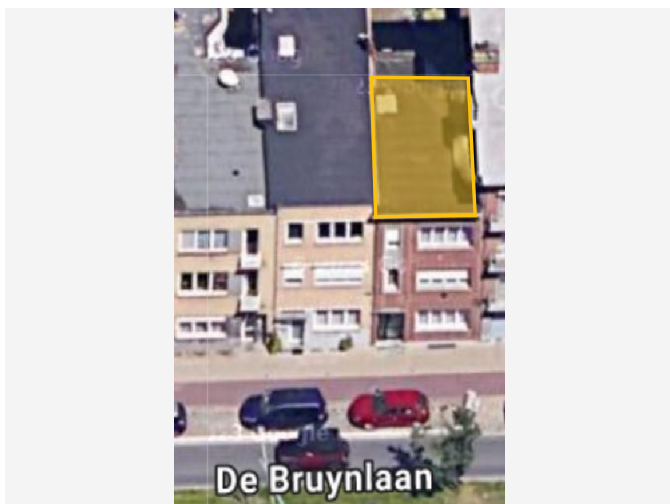
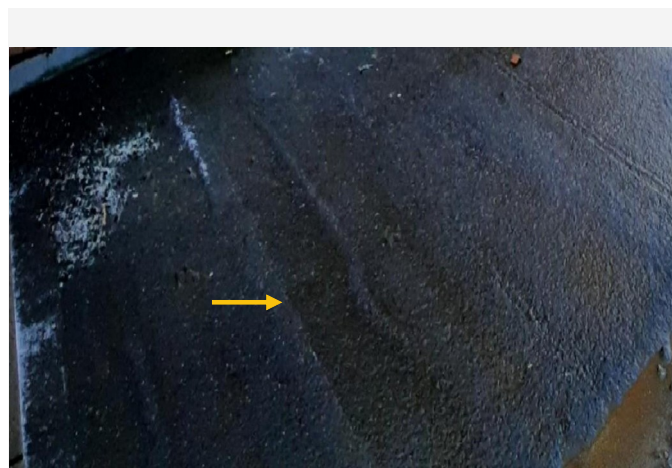
Eindbeoordeling materiaalrisico	Laag materiaalrisico en/of verlaagde kans op vezelvrijgave
Opmerking	De mogelijkheid om een staal te nemen is er niet, omdat dit lekschade kan veroorzaken. Bij het vernieuwen van het dak is het zeker belangrijk om tot aan de draagconstructie te laten analyseren, zodat duidelijk wordt of er asbest verwerkt is in de roofing (zowel boven- als onderlagen).

Beschrijving	Dak Hoofdgebouw
Omgeving	Buiten
Primaire drager	Plat dak
Asbestmateriaal	Dak- en gevelbekleding - Roofing
Bindmiddel van asbestmateriaal	Bitumen (roofing, teer, asfalt)
Gebondenheid op basis van bindmiddel	Hecht
Hoeveelheid (oppervlakte - aantal)	<ul style="list-style-type: none">• 75,00 m² - 1 stuk
Totale oppervlakte	75,00 m ²
Eenvoudig bereikbaar	Nee <ul style="list-style-type: none">• Het asbestmateriaal is bedekt (uitgezonderd laag verf, coating, behang, kunststof, textiel) en het wegnemen van het bedekkende materiaal kan niet zonder het bedekkende materiaal te beschadigen.
Bevestigingswijze	<ul style="list-style-type: none">• Verlijmd, ingegoten, versmeerd
Identificatiemethode	Vaststelling zonder monstername Motivatie: Groot risico op structurele gevolgschade (lekschade, werking installatie,...)
Destructieve handeling voor identificatie	Nee
Opmerking	<ul style="list-style-type: none">• De hoeveelheid hiervan is een schatting en kan niet exact worden vastgesteld. Aan deze informatie kunnen geen rechten worden ontleend.

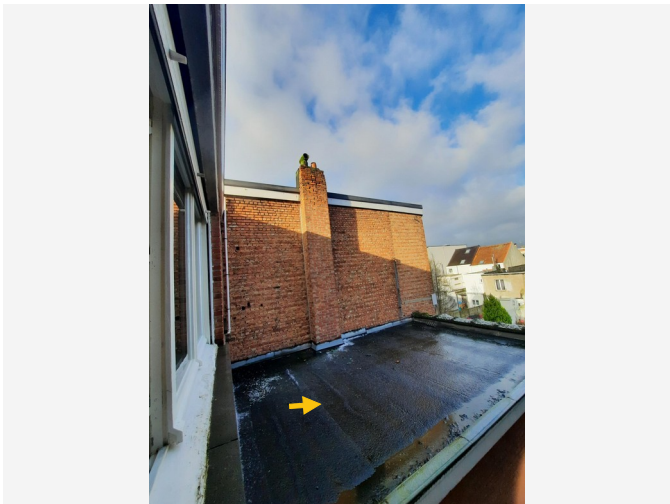
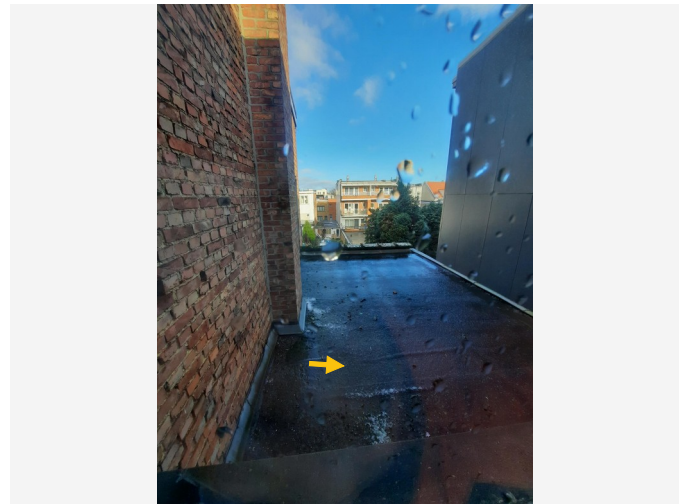
Beschrijving	Dak Hoofdgebouw Achteraan
Omgeving	Buiten
Primaire drager	Plat dak
Asbestmateriaal	Dak- en gevelbekleding - Roofing
Bindmiddel van asbestmateriaal	Bitumen (roofing, teer, asfalt)
Gebondenheid op basis van bindmiddel	Hecht
Hoeveelheid (oppervlakte - aantal)	<ul style="list-style-type: none">• 25,00 m² - 1 stuk
Totale oppervlakte	25,00 m ²
Eenvoudig bereikbaar	Ja
Bevestigingswijze	<ul style="list-style-type: none">• Verlijmd, ingegoten, versmeerd
Identificatiemethode	Vaststelling zonder monstername Motivatie: Groot risico op structurele gevolgschade (lekschade, werking installatie,...)
Destructieve handeling voor identificatie	Nee
Opmerking	<ul style="list-style-type: none">• De hoeveelheid hiervan is een schatting en kan niet exact worden vastgesteld. Aan deze informatie kunnen geen rechten worden ontleend.

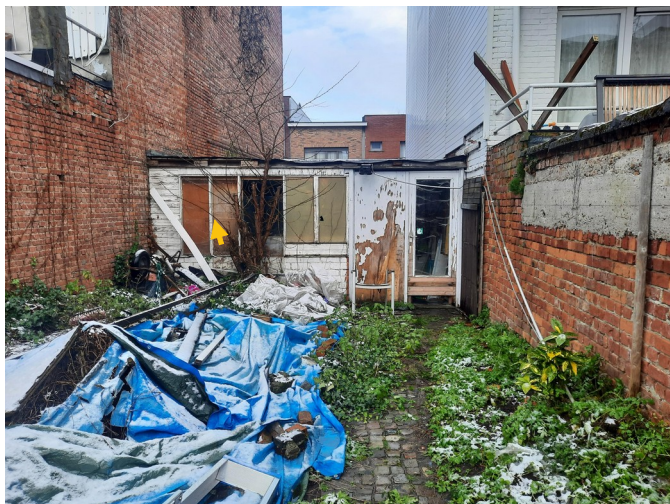
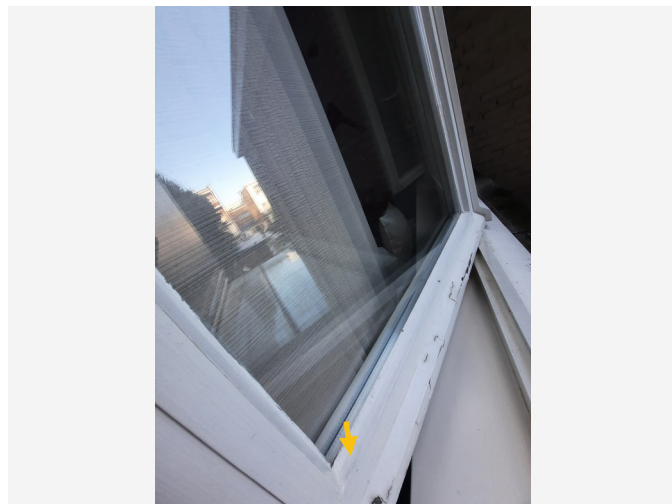
Beschrijving	Kit Schrijnwerk
Omgeving	Buiten
Primaire drager	Wandopening verticaal (raam, deur, ...)
Asbestmateriaal	In-situ afwerkingslagen - Pasta, stopverf, voegsel, stopsel, vulsel, mastiek, kitten, ...
Bindmiddel van asbestmateriaal	Kitten, mastiek, pasta
Gebondenheid op basis van bindmiddel	Hecht
Hoeveelheid (gewicht - aantal)	<ul style="list-style-type: none">• 5,00 kg - 1 stuk
Totaal gewicht	5,00 kg
Eenvoudig bereikbaar	Ja
Bevestigingswijze	<ul style="list-style-type: none">• Verlijmd, ingegoten, versmeerd
Identificatiemethode	Vaststelling zonder monstername
Destructieve handeling voor identificatie	Nee
Opmerking	<ul style="list-style-type: none">• De hoeveelheid hiervan is een schatting en kan niet exact worden vastgesteld. Aan deze informatie kunnen geen rechten worden ontleend.
