# Asbestinventarisatetest

Blaarstraat 137, 3700 Tongeren

Attestnummer : 20240902-000019.000

Uitgegeven op : 02.09.2024

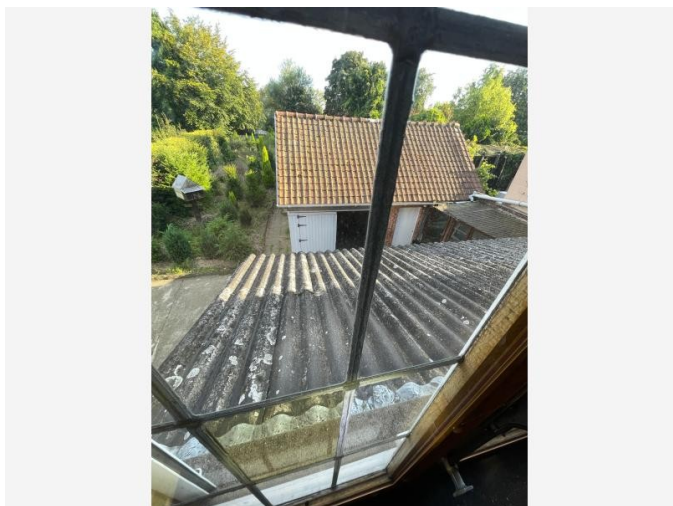
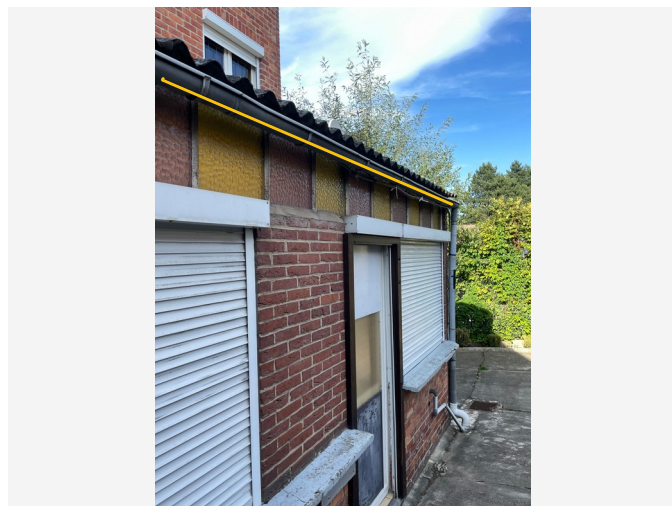
Het asbestmateriaal valt onder de mijlpaal van 2040.

**Dringend verwijderen**

Beschrijving	slib in de dakgoten
Type afvalstof	Betreft resten (contaminatie) van verwerking of beschadiging
Type resten (contaminatie)	<ul style="list-style-type: none"><li>• Stof, deeltjes &lt; 4 mm, flinters, gruis (vermengd in materiaal)</li></ul>
Besmette materialen	<ul style="list-style-type: none"><li>• Sediment (dakgoot, afvoerbuï, regenwaterput, ...)</li></ul>
Bron van de resten	golfplaten.
Omgeving	Buiten
Primaire drager	Infrastructuur hemelwater (opvang en afvoer)
Gebondenheid resten	Niet hecht
Hoeveelheid (gewicht - aantal)	<ul style="list-style-type: none"><li>• 0,50 kg - 1 stuk</li></ul>
Totaal gewicht	0,50 kg
Eenvoudig bereikbaar	Ja
Identificatiemethode	Vaststelling zonder monstername

- Verwijder het asbestafval.

- Eenvoudige handelingen: mag via doe-het-zelf of door werknemer(s) met opleidingsattest eenvoudige handelingen  
Eenvoudig weg te nemen, mits bevochtigen van het materiaal.

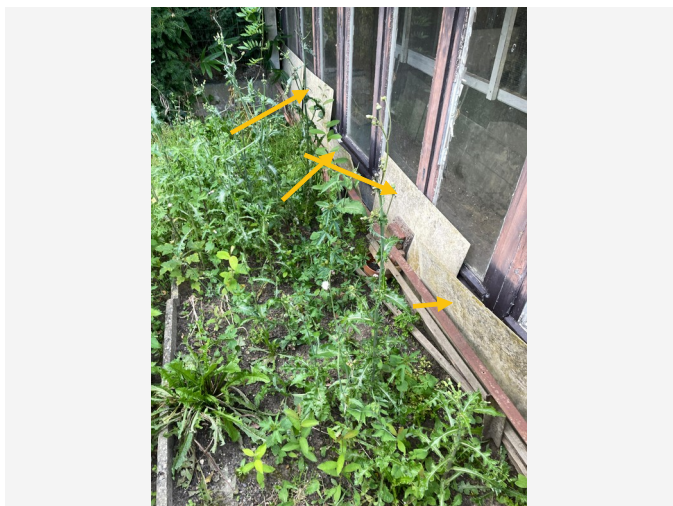
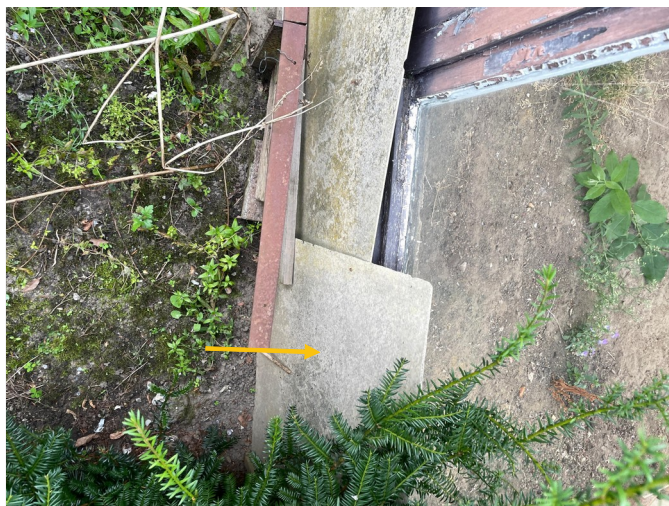
Het asbestmateriaal valt onder de mijlpaal van 2040.

**Dringend verwijderen**

Beschrijving	menuiserite afval
Type afvalstof	Betreft stock-voorraad of gedemonteerde asbestmaterialen
Aanwezige resten	Losliggende platen o.a. aan de achterzijde van de volièrè.
Omgeving	Buiten
Primaire drager	Bodem
Asbestmaterialen	<ul style="list-style-type: none"><li>Dak- en gevelbekleding - Plaat</li></ul>
Bindmiddel van asbestmateriaal	Cement
Gebondenheid op basis van bindmiddel	Hecht
Hoeveelheid (gewicht - aantal)	<ul style="list-style-type: none"><li>20,00 kg - 1 stuk</li></ul>
Totaal gewicht	20,00 kg
Eenvoudig bereikbaar	Ja
Identificatiemethode	Vaststelling zonder monstername

- Verwijder het asbestafval.

- Eenvoudige handelingen: mag via doe-het-zelf of door werknemer(s) met opleidingsattest eenvoudige handelingen  
Verwijder dit materiaal.

Gebruik FFP3-mondmasker, handschoenen, overall.

Materiaal niet gooien of breken.

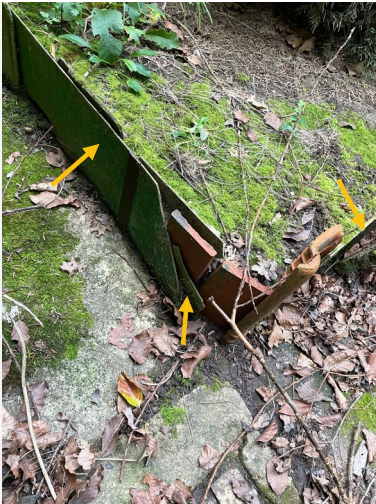
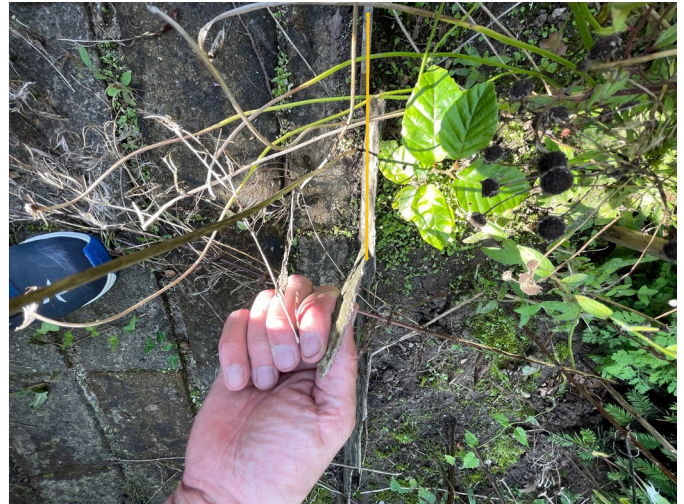
Het asbestmateriaal valt onder de mijlpaal van 2034.

Verwijderen

Eindbeoordeling materiaalrisico	Verhoogd materiaalrisico en/of verhoogde kans op vezelvrijgave
---------------------------------	--

Gebondenheid	Categorie 1: hechtgebonden in oorsprong
Asbestsoort (vezeltype)	Crocidoliet aanwezig
Asbestconcentratie	Laag (< 50%)
Afschermingsgraad van het gehele materiaal	Geheel of deels vrij aan de buitenlucht
Toestand van het materiaal	Matig beschadigd, matig verweerd

Beschrijving	menuiserite plaatmateriaal
Omgeving	Buiten
Primaire drager	Afboording, omheining...
Asbestmateriaal	Dak- en gevelbekleding - Plaat
Bindmiddel van asbestmateriaal	Cement
Gebondenheid op basis van bindmiddel	Hecht
Hoeveelheid (oppervlakte - dikte - aantal)	<ul style="list-style-type: none"><li>• 100,00 m<sup>2</sup> - 1,00 cm - 1 stuk</li></ul>
Totaal volume	1,00 m <sup>3</sup>
Eenvoudig bereikbaar	Ja
Bevestigingswijze	<ul style="list-style-type: none"><li>• Los (al dan niet bedekt)</li></ul>
Identificatiemethode	Vaststelling zonder monstername
Destructieve handeling voor identificatie	Nee
Opmerking	Afboording aan de oprit, het tuinpad en het pad aan de achterste berging. (De voorzijde van het vogelkooitje is hetzelfde materiaal.)

- Zorg voor een veilig beheer. Vermijd het beschadigen van het asbestmateriaal. Controleer de toestand jaarlijks op wijzigingen.

- Eenvoudige handelingen: mag via doe-het-zelf of door werknemer(s) met opleidingsattest eenvoudige handelingen  
Verwijder dit materiaal.  
Gebruik FFP3-mondmasker, handschoenen, overall.  
Materiaal niet gooien of breken.  
Kijk op [www.Limburg.net](http://www.Limburg.net) – asbest voor hulpmaatregelen en subsidies van de overheid.

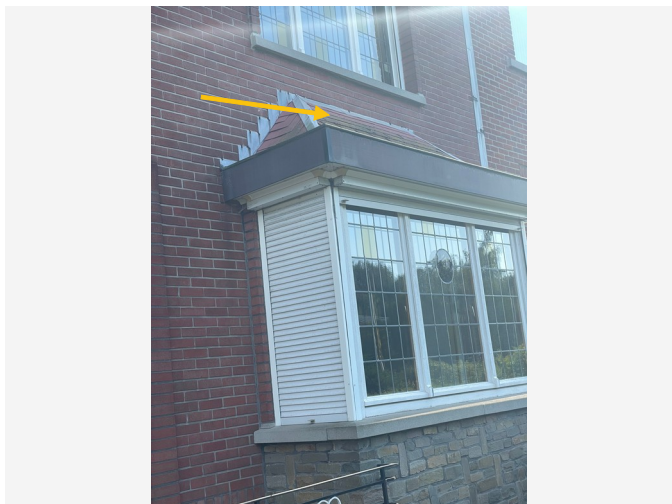
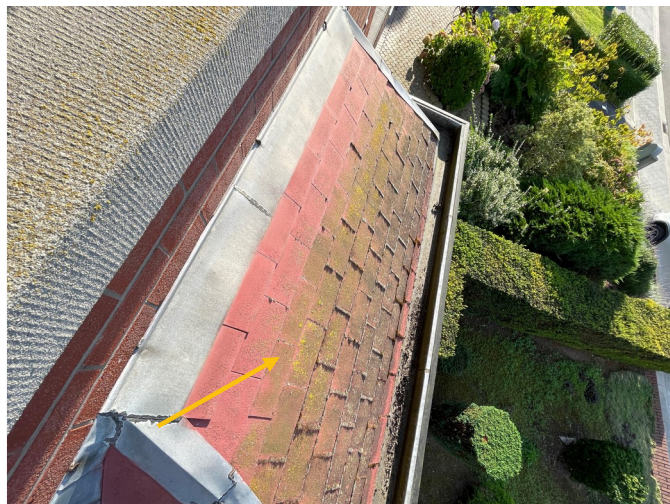
Het asbestmateriaal valt onder de mijlpaal van 2034.

Verwijderen

Eindbeoordeling materiaalrisico	Verhoogd materiaalrisico en/of verhoogde kans op vezelvrijgave
---------------------------------	--

Gebondenheid	Categorie 1: hechtgebonden in oorsprong
Asbestsoort (vezeltype)	Crocidoliet aanwezig
Asbestconcentratie	Laag (< 50%)
Afschermingsgraad van het gehele materiaal	Geheel of deels vrij aan de buitenlucht
Toestand van het materiaal	Matig beschadigd, matig verweerd

<b>Beschrijving</b>	leien erker
<b>Omgeving</b>	Buiten
<b>Primaire drager</b>	Schuin dak
<b>Asbestmateriaal</b>	Dak- en gevelbekleding - Lei, shingle
<b>Bindmiddel van asbestmateriaal</b>	Cement
<b>Gebondenheid op basis van bindmiddel</b>	Hecht
<b>Hoeveelheid (oppervlakte - aantal)</b>	<ul style="list-style-type: none"><li>• 8,00 m<sup>2</sup> - 1 stuk</li></ul>
<b>Totale oppervlakte</b>	8,00 m <sup>2</sup>
<b>Eenvoudig bereikbaar</b>	Ja
<b>Bevestigingswijze</b>	<ul style="list-style-type: none"><li>• Genageld, geniet</li></ul>
<b>Identificatiemethode</b>	Vaststelling zonder monstername
<b>Destructieve handeling voor identificatie</b>	Nee

- Zorg voor een veilig beheer. Vermijd het beschadigen van het asbestmateriaal. Controleer de toestand jaarlijks op wijzigingen.

- Eenvoudige handelingen: mag via doe-het-zelf of door werknemer(s) met opleidingsattest eenvoudige handelingen  
Verwijder dit materiaal bij renovatie.  
Gebruik FFP3-mondmasker, handschoenen, overall.  
Materiaal niet gooien of breken.  
Kijk op [www.Limburg.net](http://www.Limburg.net) – asbest voor hulpmaatregelen en subsidies van de overheid.

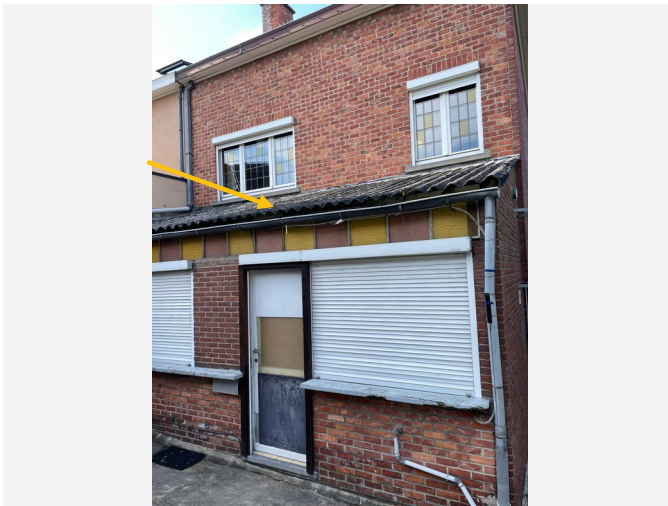
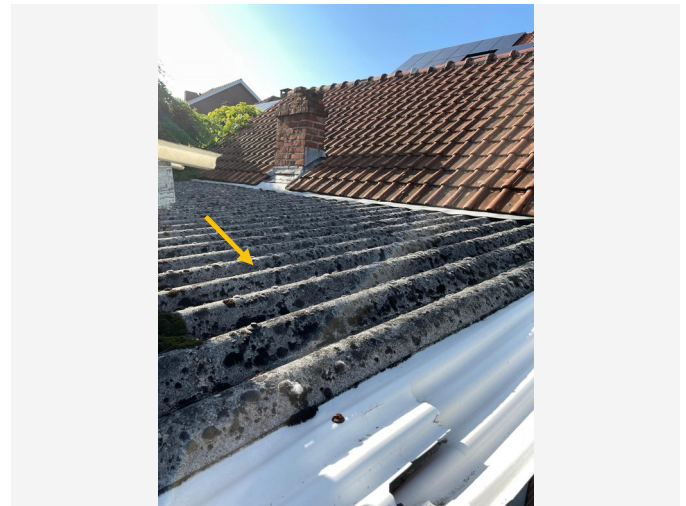
Het asbestmateriaal valt onder de mijlpaal van 2034.

Verwijderen

Eindbeoordeling materiaalrisico	Verhoogd materiaalrisico en/of verhoogde kans op vezelvrijgave
---------------------------------	--

Gebondenheid	Categorie 1: hechtgebonden in oorsprong
Asbestsoort (vezeltype)	Crocidoliet aanwezig
Asbestconcentratie	Laag (< 50%)
Afschermingsgraad van het gehele materiaal	Geheel of deels vrij aan de buitenlucht
Toestand van het materiaal	Matig beschadigd, matig verweerd

Beschrijving	golfplaten
Omgeving	Grenst aan binnen- en buitenlucht
Primaire drager	Schuin dak
Asbestmateriaal	Dak- en gevelbekleding - Golfplaat
Bindmiddel van asbestmateriaal	Cement
Gebondenheid op basis van bindmiddel	Hecht
Hoeveelheid (oppervlakte - aantal)	<ul style="list-style-type: none"><li>• 95,00 m<sup>2</sup> - 1 stuk</li></ul>
Totale oppervlakte	95,00 m <sup>2</sup>
Eenvoudig bereikbaar	Ja
Bevestigingswijze	<ul style="list-style-type: none"><li>• Geschroefd</li></ul>
Identificatiemethode	Vaststelling zonder monsternamen
Destructieve handeling voor identificatie	Nee

- Zorg voor een veilig beheer. Vermijd het beschadigen van het asbestmateriaal. Controleer de toestand jaarlijks op wijzigingen.

- Eenvoudige handelingen: mag via doe-het-zelf of door werknemer(s) met opleidingsattest eenvoudige handelingen  
Verwijder dit materiaal bij renovatie.  
Gebruik FFP3-mondmasker, handschoenen, overall.  
Materiaal niet gooien of breken.  
Kijk op [www.Limburg.net](http://www.Limburg.net) – asbest voor hulpmaatregelen en subsidies van de overheid.

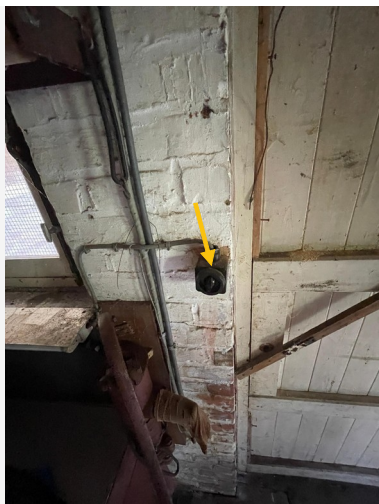
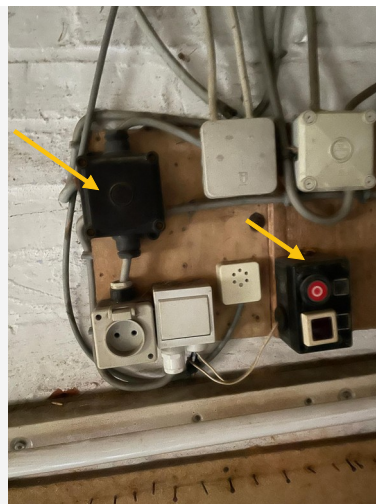
Het asbestmateriaal valt onder de mijlpaal van 2040.

Zorgvuldig beheren

Eindbeoordeling materiaalisico	Laag materiaalisico en/of verlaagde kans op vezelvrijgave
--------------------------------	---

Gebondenheid	Categorie 1: hechtgebonden in oorsprong
Asbestsoort (vezeltype)	Crocidoliet aanwezig
Asbestconcentratie	Laag (< 50%)
Afschermingsgraad van het gehele materiaal	Geheel of deels (ook) vrij aan de binnenlucht
Toestand van het materiaal	Onbeschadigd, niet verweerd

Beschrijving	bakeliet materiaal
Omgeving	Binnen
Primaire drager	Binnenwand
Asbestmateriaal	Plaat, paneel, tablet - Type Bakeliet
Bindmiddel van asbestmateriaal	Kunststof of -hars
Gebondenheid op basis van bindmiddel	Hecht
Hoeveelheid (oppervlakte - dikte - aantal)	• 0,30 m <sup>2</sup> - 2,00 cm - 1 stuk
Totaal volume	0,006 m <sup>3</sup>
Eenvoudig bereikbaar	Ja
Bevestigingswijze	• Geschroefd
Identificatiemethode	Vaststelling zonder monstername
Destructieve handeling voor identificatie	Nee

- Zorg voor een veilig beheer. Vermijd het beschadigen van het asbestmateriaal. Controleer de toestand jaarlijks op wijzigingen.

- Eenvoudige handelingen: mag via doe-het-zelf of door werknemer(s) met opleidingsattest eenvoudige handelingen  
Verwijder dit materiaal bij renovatie.  
Gebruik FFP3-mondmasker, handschoenen, overall.  
Materiaal niet gooien of breken.  
Kijk op [www.Limburg.net](http://www.Limburg.net) – asbest voor hulpmaatregelen en subsidies van de overheid.

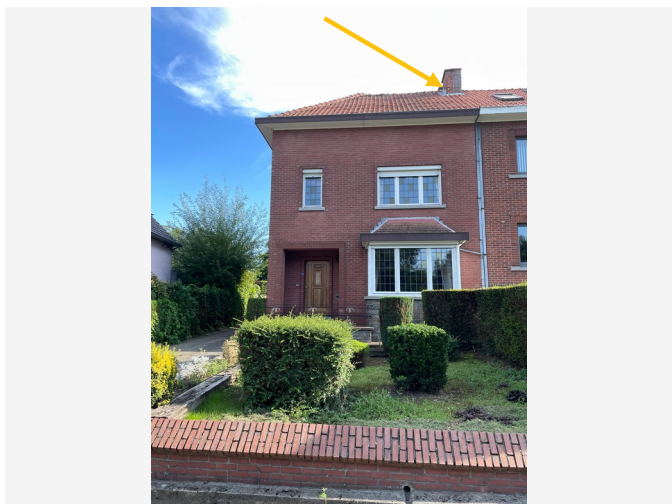
*Situeringfoto*

**Reden:** Er is geen volledige risicobeoordeling mogelijk

**Uitleg van de asbestdeskundige:** In de schouw kan mogelijk nog een asbesthoudende schouwpijp zitten, die niet zichtbaar of inventariseerbaar is.

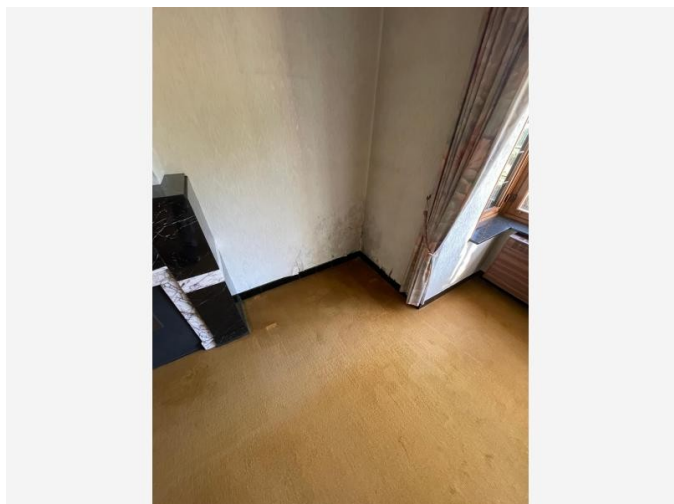
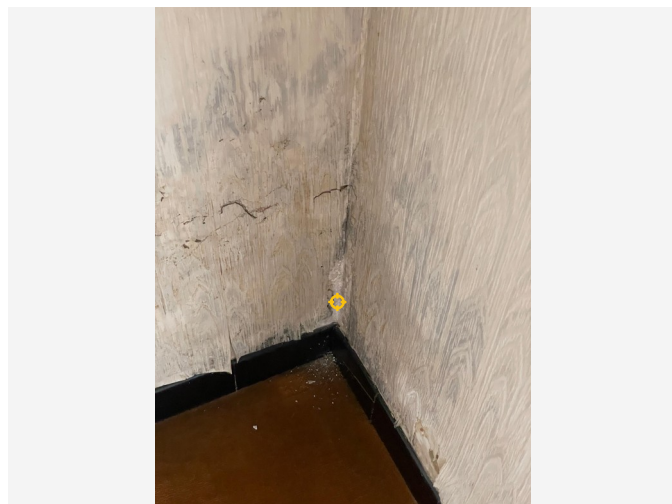
## Fiche 8: pleister wand

Geen asbest

#	Type	Referentie	Resultaat
8.1	Mengmonster	23-9339-427-M001	Geen asbest

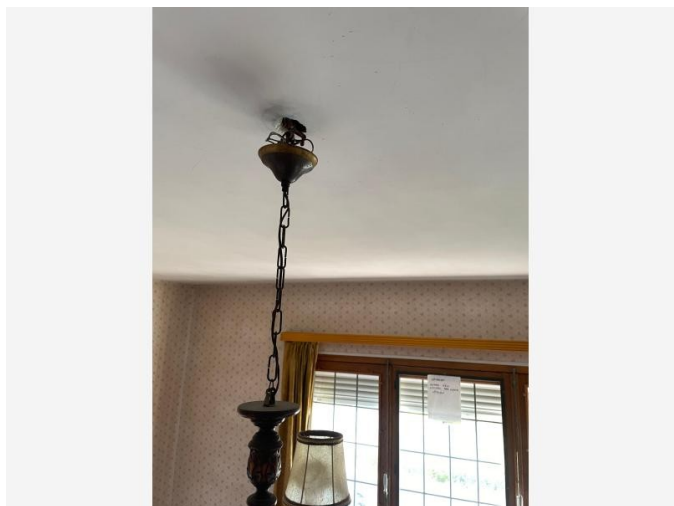
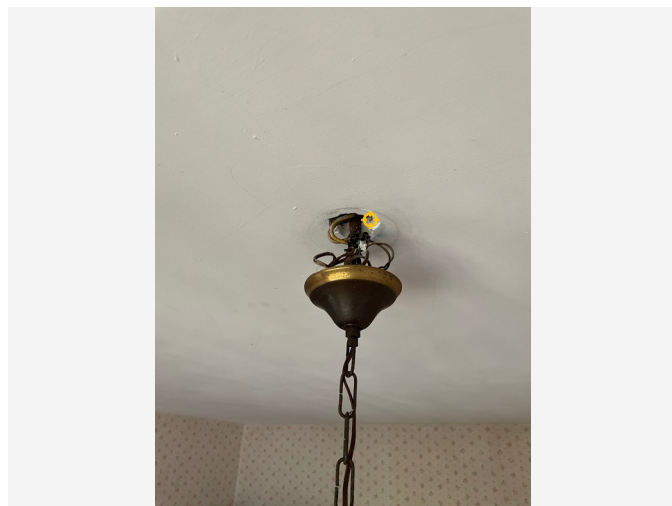
## Fiche 9: pleister plafond

Geen asbest

#	Type	Referentie	Resultaat
9.1	Mengmonster	23-9339-427-M002	Geen asbest
