Asbestinventarisatetest

Elderenstraat 17, 3700 Tongeren

Attestnummer : 20241014-000494.000

Uitgegeven op : 14.10.2024

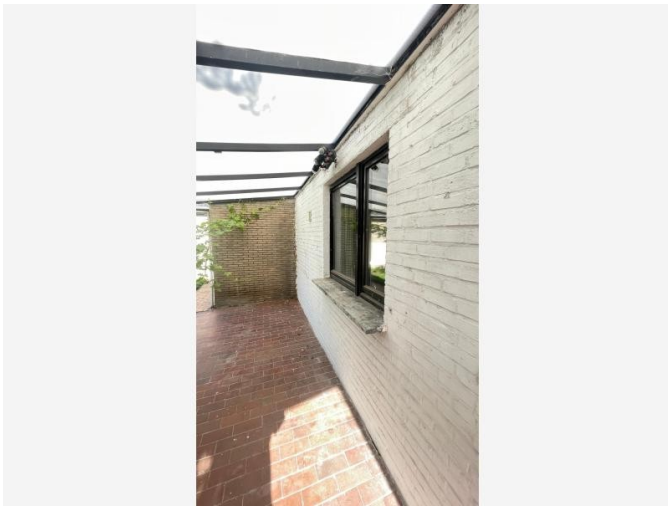
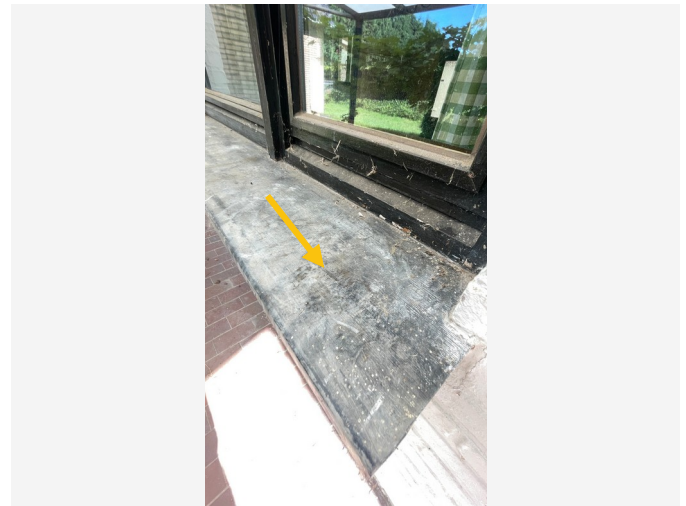
Eindbeoordeling materiaalisico	Verhoogd materiaalisico en/of verhoogde kans op vezelvrijgave
Opmerking	Korstmos aanwezig.

Gebondenheid	Categorie 1: hechtgebonden in oorsprong
Asbestsoort (vezeltype)	Alleen chrysotiel
Asbestconcentratie	Laag (< 50%)
Afschermingsgraad van het gehele materiaal	Geheel of deels vrij aan de buitenlucht
Toestand van het materiaal	Matig beschadigd, matig verweerd

Beschrijving	Vensterbank buiten
Omgeving	Buiten
Primaire drager	Wandopening verticaal (raam, deur, ...)
Asbestmateriaal	Plaat, paneel, tablet - Type Massal
Bindmiddel van asbestmateriaal	Cement
Gebondenheid op basis van bindmiddel	Hecht
Hoeveelheid (oppervlakte - dikte - aantal)	• 0,48 m ² - 3,00 cm - 1 stuk
Totaal volume	0,014 m ³
Eenvoudig bereikbaar	Ja
Bevestigingswijze	<ul style="list-style-type: none">• Geklemd• Verlijmd, ingegoten, versmeerd
Identificatiemethode	Vaststelling zonder monsternamen
Destructieve handeling voor identificatie	Nee
Opmerking	de oppervlakte is een beredeneerde schatting. Er worden geen rechten verleend aan deze maten. De dikte is een schatting die voorkomt uit de monsterplaatsen en is daarom niet altijd representatief.

Verwijderen

- Zorg voor een veilig beheer. Vermijd het beschadigen van het asbestmateriaal. Controleer de toestand jaarlijks op wijzigingen.
- Voer bijkomende staalname(s) uit.

- Eenvoudige handelingen: mag via doe-het-zelf of door werknemer(s) met opleidingsattest eenvoudige handelingen
Deze toepassing kan door een aannemer die over een opleidingsattest eenvoudige handelingen beschikt of door een particulier (doe-het-zelf), verwijderd worden indien er geen verhoogd risico op vrijgave van asbestvezels (max. concentratie 0,01 vezels/cm³ - CODEX Art. VI.3-54) ontstaat en de toepassing voorafgaand wordt gefixeerd/bevochtigd; de individuele elementen zonder machinale werktuigen en zonder breken of gooien een voor een losgemaakt worden; en ten slotte in gesloten verpakking weggevoerd worden naar een erkend afvalpunt (recyclagepark).

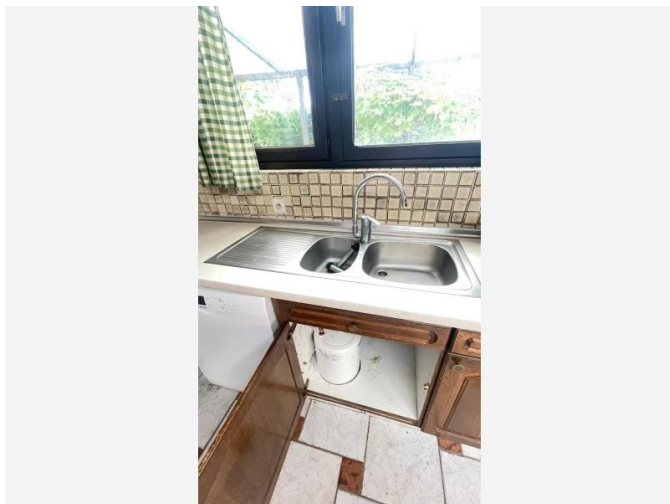
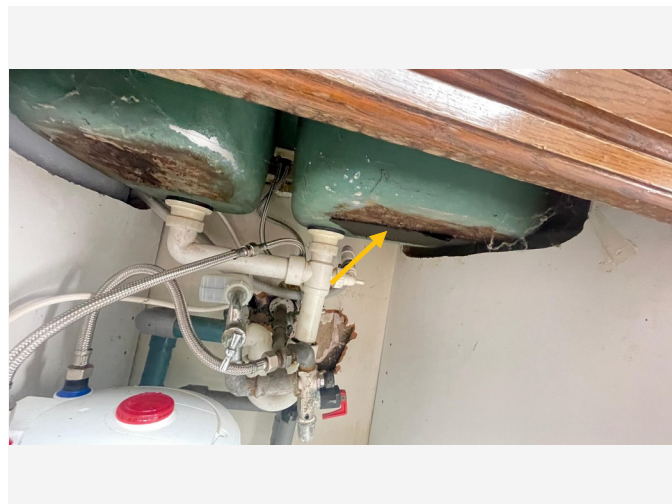
Eindbeoordeling materiaalrisico	Verhoogd materiaalrisico en/of verhoogde kans op vezelvrijgave
---------------------------------	--

Gebondenheid	Categorie 1: hechtgebonden in oorsprong
Asbestsoort (vezeltype)	Crocidoliet aanwezig
Asbestconcentratie	Laag (< 50%)
Afschermingsgraad van het gehele materiaal	Geheel of deels (ook) vrij aan de binnenlucht
Toestand van het materiaal	Licht beschadigd, licht verweerd. Intact calciumsilicaatmateriaal of categorie III 'gebondenheid'

Beschrijving	Spoelbak - ontdreuningsplaatje - bitumen
Omgeving	Binnen
Primaire drager	Sanitaire infrastructuur en uitrusting (toe- en afvoer)
Asbestmateriaal	Bak, reservoir, kuip, bloembak
Bindmiddel van asbestmateriaal	Bitumen (roofing, teer, asfalt)
Gebondenheid op basis van bindmiddel	Hecht
Hoeveelheid (gewicht - aantal)	<ul style="list-style-type: none">• 0,30 kg - 1 stuk
Totaal gewicht	0,30 kg
Eenvoudig bereikbaar	Ja
Bevestigingswijze	<ul style="list-style-type: none">• Verlijmd, ingegoten, versmeerd
Identificatiemethode	Vaststelling zonder monsternamen
Destructieve handeling voor identificatie	Nee
Opmerking	Het gewicht is een berekende schatting. Er worden geen rechten verleend aan deze maten. De dikte is een schatting die voorkomt uit de monsterplaatsen en is daarom niet altijd representatief.

Verwijderen

- Zorg voor een veilig beheer. Vermijd het beschadigen van het asbestmateriaal. Controleer de toestand jaarlijks op wijzigingen.
- Voer bijkomende staalname(s) uit.

- Eenvoudige handelingen: mag via doe-het-zelf of door werknemer(s) met opleidingsattest eenvoudige handelingen
Spoelbak in zijn geheel te verwijderen en af te voeren naar erkend asbestverwerker.

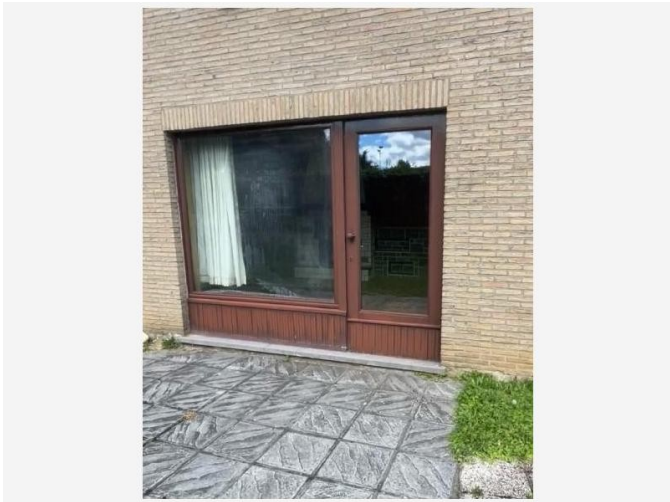
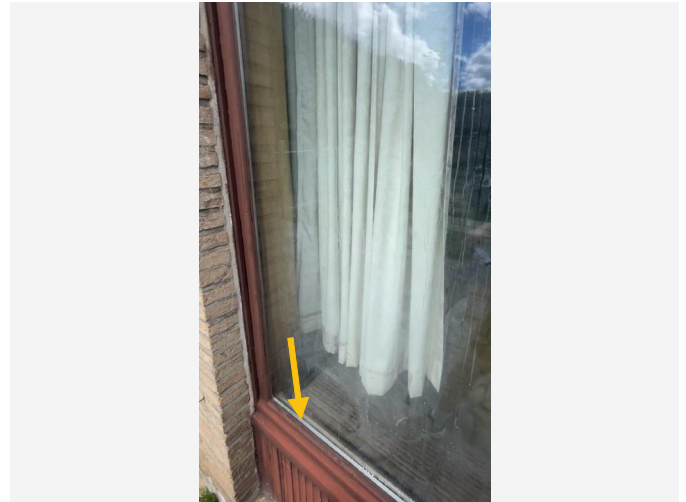
Eindbeoordeling materiaalrisico	Verhoogd materiaalrisico en/of verhoogde kans op vezelvrijgave
---------------------------------	--

Gebondenheid	Categorie 1: hechtgebonden in oorsprong
Asbestsoort (vezeltype)	Amfibool aanwezig, uitgezonderd crocidoliet
Asbestconcentratie	Laag (< 50%)
Afschermingsgraad van het gehele materiaal	Geheel of deels vrij aan de buitenlucht
Toestand van het materiaal	Matig beschadigd, matig verweerd

Beschrijving	Mastiek ramen
Omgeving	Buiten
Primaire drager	Wandopening verticaal (raam, deur, ...)
Asbestmateriaal	In-situ afwerkingslagen - Pasta, stopverf, voegsel, stopsel, vulsel, mastiek, katten, ...
Bindmiddel van asbestmateriaal	Kitten, mastiek, pasta
Gebondenheid op basis van bindmiddel	Hecht
Hoeveelheid (gewicht - aantal)	<ul style="list-style-type: none">• 5,00 kg - 1 stuk
Totaal gewicht	5,00 kg
Eenvoudig bereikbaar	Ja
Bevestigingswijze	<ul style="list-style-type: none">• Geklemd• Verlijmd, ingegoten, versmeerd
Identificatiemethode	Vaststelling zonder monstername
Destructieve handeling voor identificatie	Nee

Verwijderen

- Zorg voor een veilig beheer. Vermijd het beschadigen van het asbestmateriaal. Controleer de toestand jaarlijks op wijzigingen.
- Voer bijkomende staalname(s) uit.

- Eenvoudige handelingen: mag via doe-het-zelf of door werknemer(s) met opleidingsattest eenvoudige handelingen
Deze toepassing kan door een aannemer die over een opleidingsattest eenvoudige handelingen beschikt of door een particulier (doe-het-zelf), verwijderd worden indien er geen verhoogd risico op vrijgave van asbestvezels (max. concentratie 0,01 vezels/cm³ - CODEX Art. VI.3-54) ontstaat en de toepassing voorafgaand wordt gefixeerd/bevochtigd; de individuele elementen zonder machinale werktuigen en zonder breken of gooien een voor een losgemaakt worden; en ten slotte in gesloten verpakking weggevoerd worden naar een erkend afvalpunt (recyclagepark).

EH via doe-het zelf : De dorpels en tablet kunnen voorzichtig losgebeiteld worden , extra bevochtigen om

stof te voorkomen + dragen van de nodige beschermingsmiddelen (mondmasker ffp3, handschoenen,tyvec) verpakken in plastic folie en afvoeren naar het containerpark als hechtgebonden asbestafval.

De eenvoudige handeling betreft het wegnemen van het raam inclusief kader zonder aan de kisten te raken.

Bij afvalverwerking eerst kisten van glas en kader scheiden.

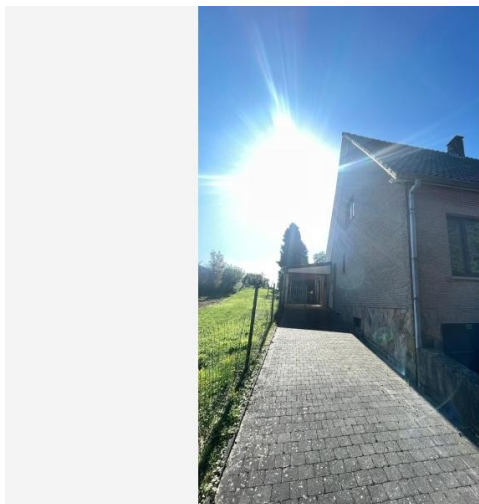
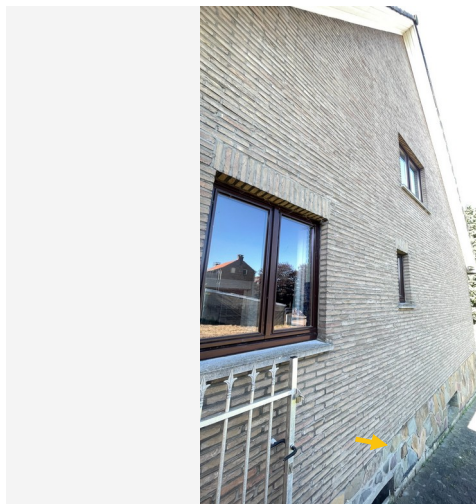
Eindbeoordeling materiaalrisico	Zeer laag materiaalrisico en/of zeer lage kans op vezelvrijgave
---------------------------------	---

Gebondenheid	Categorie 1: hechtgebonden in oorsprong
Asbestsoort (vezeltype)	Alleen chrysotiel
Asbestconcentratie	Laag (< 50%)
Afschermingsgraad van het gehele materiaal	Enkel randen niet afgeschermd maar geen contact met binnenluchtstromen
Toestand van het materiaal	Licht beschadigd, licht verweerd. Intact calciumsilicaatmateriaal of categorie III 'gebondenheid'

Beschrijving	Diba (teer en bitumen vochtkering in muur)
Omgeving	Buiten
Primaire drager	Wand buitenschil
Asbestmateriaal	Dak- en gevelbekleding - Roofing
Bindmiddel van asbestmateriaal	Bitumen (roofing, teer, asfalt)
Gebondenheid op basis van bindmiddel	Hecht
Hoeveelheid (oppervlakte - aantal)	<ul style="list-style-type: none">• 10,00 m² - 1 stuk
Totale oppervlakte	10,00 m ²
Eenvoudig bereikbaar	Ja
Bevestigingswijze	<ul style="list-style-type: none">• Verlijmd, ingegoten, versmeerd
Identificatiemethode	Vaststelling zonder monstername Motivatie: Op vraag van de eigenaar-opdrachtgever werd geen monstername uitgevoerd
Destructieve handeling voor identificatie	Nee
Opmerking	De oppervlakte is een beredeneerde schatting. Er worden geen rechten verleend aan deze oppervlaktes. De dikte is een schatting die voorkomt uit de monsterplaatsen en is daarom niet altijd representatief.

Zorgvuldig beheren

- Zorg voor een veilig beheer. Vermijd het beschadigen van het asbestmateriaal. Controleer de toestand jaarlijks op wijzigingen.
- Voer bijkomende staalname(s) uit.

- Eenvoudige handelingen: enkel door erkend asbestverwijderaar
Deze toepassing kan enkel door een erkende asbestverwijderaar verwijderd worden omdat er hier automatisch een verhoogd risico op vrijgave van asbestvezels (max. concentratie 0,01 vezels/cm³ - CODEX - Art. VI.3-54) ontstaat. (Bron: VLAREM II: 6.4.0.1 par1, par2 en par3). Een erkend asbestverwijderaar moet ingeschakeld worden voor deze toepassingen die niet (kunnen) worden verwijderd door de couveuzemethode, door hermetische zone of door de materialen beschreven in Vlarem II, art. 6.4.0.1 par2. (Bron: Leidraad bij het Inspectieprotocol).

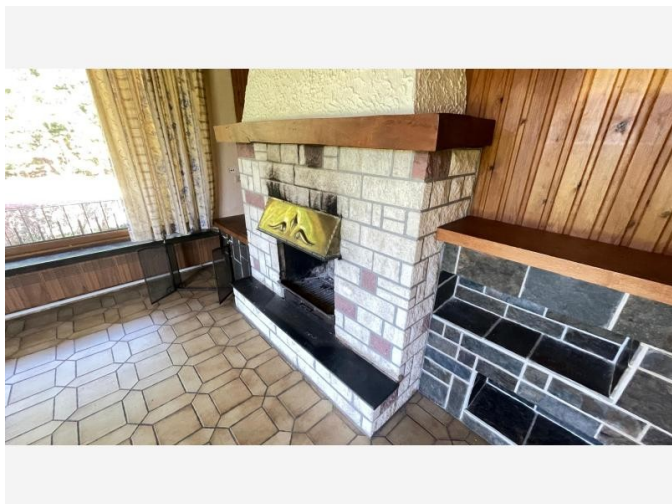
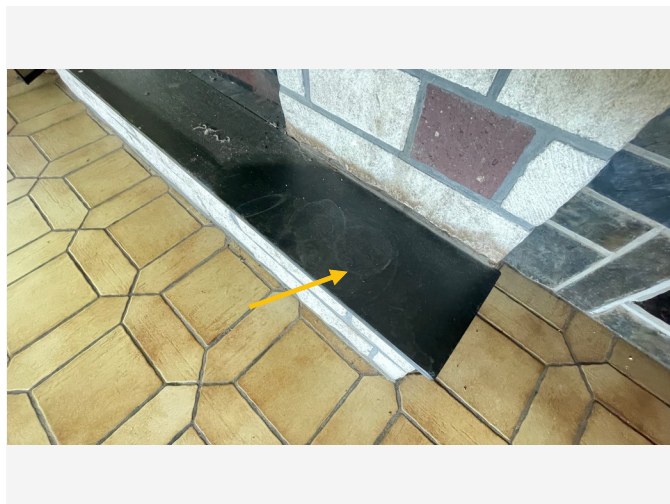
Eindbeoordeling materiaalarisico	Laag materiaalarisico en/of verlaagde kans op vezelvrijgave
----------------------------------	---

Gebondenheid	Categorie 1: hechtgebonden in oorsprong
Asbestsoort (vezeltype)	Alleen chrysotiel
Asbestconcentratie	Laag (< 50%)
Afschermingsgraad van het gehele materiaal	Geheel of deels vrij aan de buitenlucht
Toestand van het materiaal	Licht beschadigd, licht verweerd. Intact calciumsilicaatmateriaal of categorie III 'gebondenheid'

Beschrijving	Dekplaat schouw
Omgeving	Binnen
Primaire drager	Wandopening verticaal (raam, deur, ...)
Asbestmateriaal	Plaat, paneel, tablet - Type Massal
Bindmiddel van asbestmateriaal	Cement
Gebondenheid op basis van bindmiddel	Hecht
Hoeveelheid (oppervlakte - dikte - aantal)	<ul style="list-style-type: none">• 0,36 m² - 2,00 cm - 1 stuk
Totaal volume	0,007 m ³
Eenvoudig bereikbaar	Ja
Bevestigingswijze	<ul style="list-style-type: none">• Geklemd• Verlijmd, ingegoten, versmeerd
Identificatiemethode	Vaststelling zonder monsternamen
Destructieve handeling voor identificatie	Nee
Opmerking	De oppervlakte is een beredeneerde schatting. Er worden geen rechten verleend aan deze maten. De dikte is een schatting die voorkomt uit de monsterplaatsen en is daarom niet altijd representatief.

Zorgvuldig beheren

- Zorg voor een veilig beheer. Vermijd het beschadigen van het asbestmateriaal. Controleer de toestand jaarlijks op wijzigingen.
- Voer bijkomende staalname(s) uit.

- Eenvoudige handelingen: mag via doe-het-zelf of door werknemer(s) met opleidingsattest eenvoudige handelingen
Deze toepassing kan door een aannemer die over een opleidingsattest eenvoudige handelingen beschikt of door een particulier (doe-het-zelf), verwijderd worden indien er geen verhoogd risico op vrijgave van asbestvezels (max. concentratie 0,01 vezels/cm³ - CODEX Art. VI.3-54) ontstaat en de toepassing voorafgaand wordt gefixeerd/bevochtigd; de individuele elementen zonder machinale werktuigen en zonder breken of gooien een voor een losgemaakt worden; en ten slotte in gesloten verpakking weggevoerd worden naar een erkend afvalpunt (recyclagepark).

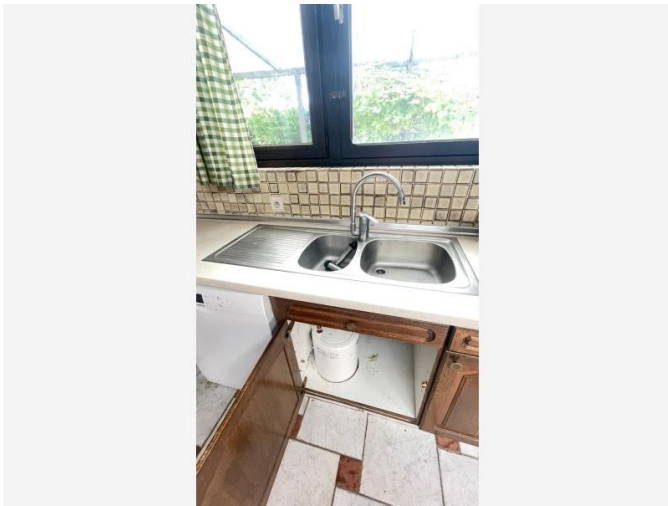
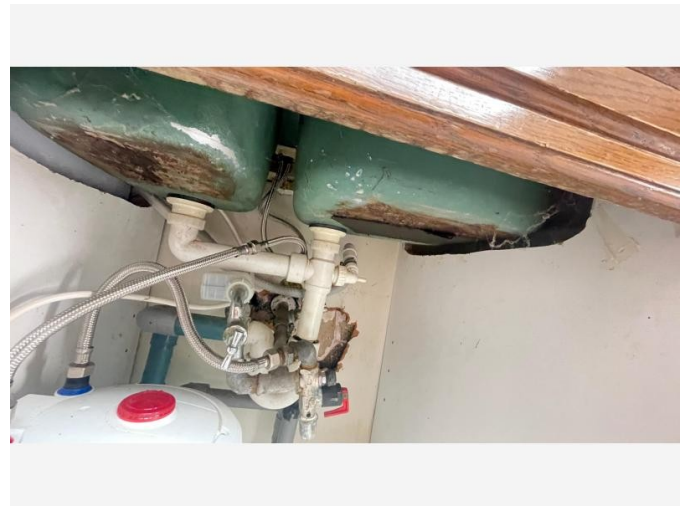
Beschrijving	Spoelbak gecoat
Omgeving	Binnen
Primaire drager	Sanitaire infrastructuur en uitrusting (toe- en afvoer)
Asbestmateriaal	In-situ afwerkingslagen - Smeerlaag
Bindmiddel van asbestmateriaal	Kunststof of -hars
Gebondenheid op basis van bindmiddel	Hecht
Hoeveelheid (oppervlakte - dikte - aantal)	• 1,50 m ² - 0,10 cm - 1 stuk
Totaal volume	0,002 m ³
Eenvoudig bereikbaar	Ja
Bevestigingswijze	• Verlijmd, ingegoten, versmeerd
Identificatiemethode	Vaststelling zonder monstername Motivatie: Op vraag van de eigenaar-opdrachtgever werd geen monstername uitgevoerd
Destructieve handeling voor identificatie	Nee
Opmerking	Het gewicht is een beredeneerde schatting. Er worden geen rechten verleend aan deze maten. De dikte is een schatting die voorkomt uit de monsterplaatsen en is daarom niet altijd representatief.

Zorgvuldig beheren

- Zorg voor een veilig beheer. Vermijd het beschadigen van het asbestmateriaal. Controleer de toestand jaarlijks op wijzigingen.
- Voer bijkomende staalname(s) uit.

- Eenvoudige handelingen: mag via doe-het-zelf of door werknemer(s) met opleidingsattest eenvoudige handelingen
Deze toepassing (dwz de toepassingen in zijn geheel) kan door een aannemer die over een opleidingsattest eenvoudige handelingen beschikt of door een particulier (doe-het-zelf), verwijderd worden indien er geen verhoogd risico op vrijgave van asbestvezels (max. concentratie 0,01 vezels/cm³ - CODEX Art. VI.3-54) ontstaat en de toepassing voorafgaand wordt gefixeerd/bevochtigd; de individuele elementen zonder machinale werktuigen en zonder breken of gooien een voor een losgemaakt worden; en ten slotte in gesloten verpakking weggevoerd worden naar een erkend afvalpunt (recyclagepark).

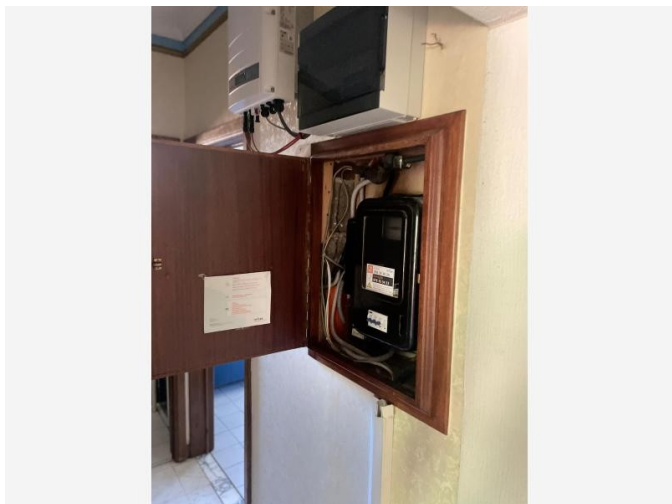
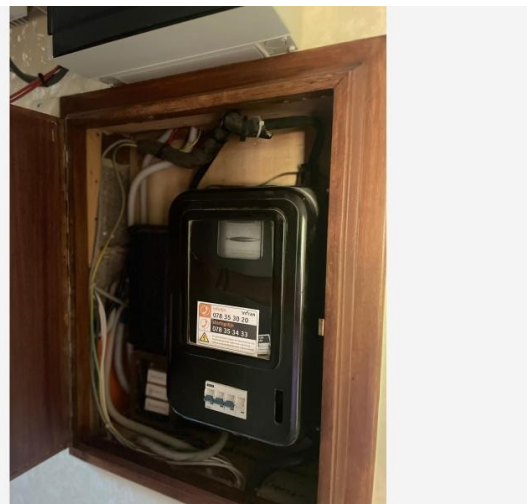
Beschrijving	Bakkeliet zekeringkast en schakelaar
Omgeving	Binnen
Primaire drager	Communicatie en elektrische infrastructuur en uitrusting
Asbestmateriaal	Plaat, paneel, tablet - Type Bakeliet
Bindmiddel van asbestmateriaal	Kunststof of -hars
Gebondenheid op basis van bindmiddel	Hecht
Hoeveelheid (oppervlakte - dikte - aantal)	<ul style="list-style-type: none">• 0,50 m² - 5,00 cm - 1 stuk
Totaal volume	0,025 m ³
Eenvoudig bereikbaar	Ja
Bevestigingswijze	<ul style="list-style-type: none">• Geklemd• Geschroefd
Identificatiemethode	Vaststelling zonder monsternamen
Destructieve handeling voor identificatie	Nee
Opmerking	De oppervlakte is een berekende schatting. Er worden geen rechten verleend aan deze maten. De dikte is een schatting die voorkomt uit de monsterplaatsen en is daarom niet altijd representatief.

- Eenvoudige handelingen: mag via doe-het-zelf of door werknemer(s) met opleidingsattest eenvoudige handelingen
Deze toepassing kan door een aannemer die over een opleidingsattest eenvoudige handelingen beschikt of door een particulier (doe-het-zelf), verwijderd worden indien er geen verhoogd risico op vrijgave van asbestvezels (max. concentratie 0,01 vezels/cm³ - CODEX Art. VI.3-54) ontstaat en de toepassing voorafgaand wordt gefixeerd/bevochtigd; de individuele elementen zonder machinale werktuigen en zonder breken of gooien een voor een losgemaakt worden; en ten slotte in gesloten verpakking weggevoerd worden naar een erkend afvalpunt (recyclagepark).

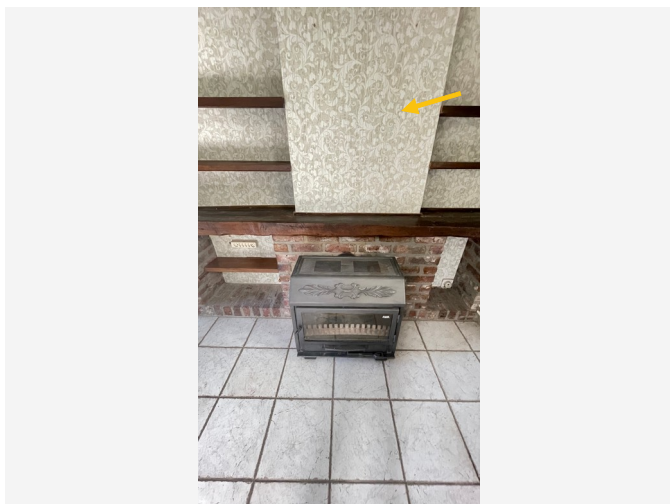
Identificatiemethode	Redelijk vermoeden
Primaire drager	HVAC infrastructuur en uitrusting
(Asbest)materiaal	Rookgaskanaal
Bindmiddel	Cement
Gebondenheid bindmiddel	Hecht

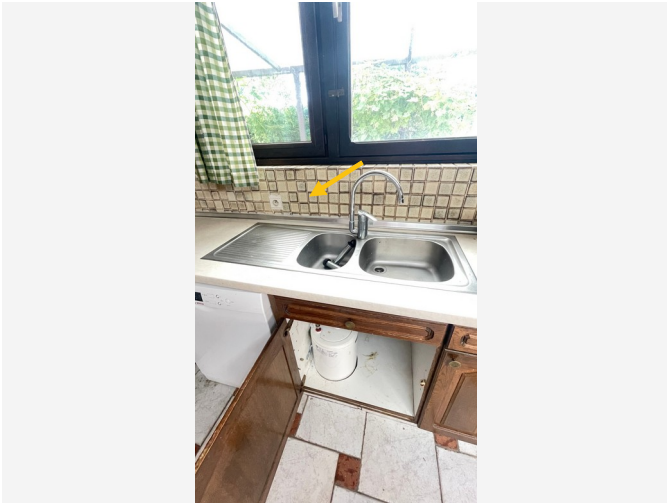
Identificatiemethode	Redelijk vermoeden
Primaire drager	Wand vrijstaand (scheidingsmuur, ...)
(Asbest)materiaal	In-situ afwerkingslagen - Lijm laag
Bindmiddel	Lijm
Gebondenheid bindmiddel	Hecht

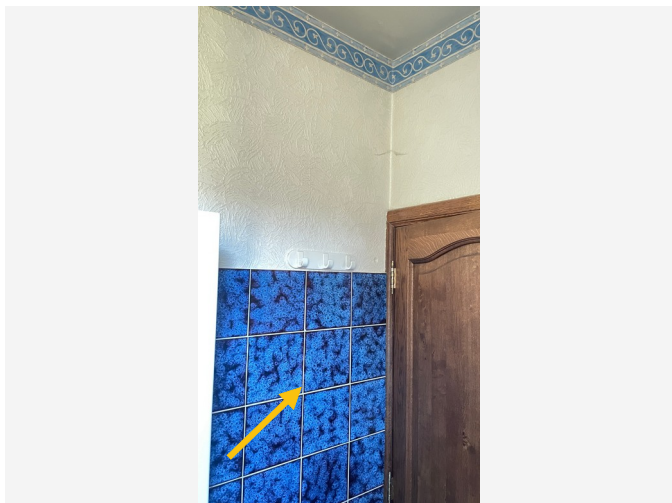
Identificatiemethode	Redelijk vermoeden
Primaire drager	Wand vrijstaand (scheidingsmuur, ...)
(Asbest)materiaal	In-situ afwerkingslagen - Lijm laag
Bindmiddel	Lijm
Gebondenheid bindmiddel	Hecht

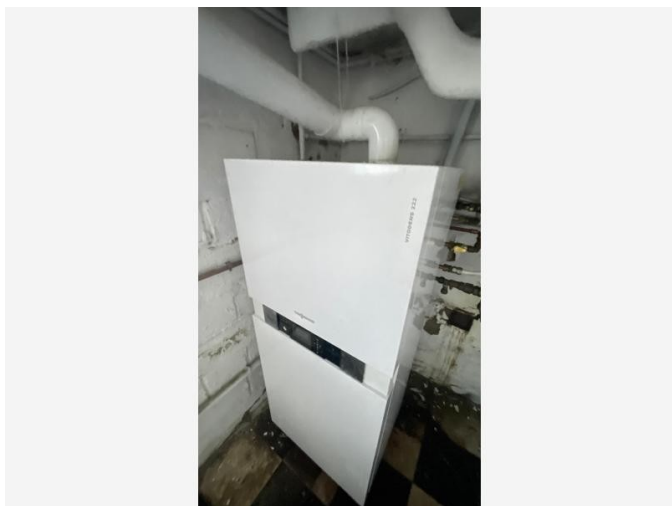
Identificatiemethode	Vaststelling & expertise (niet-asbestverdacht)
Primaire drager	HVAC infrastructuur en uitrusting

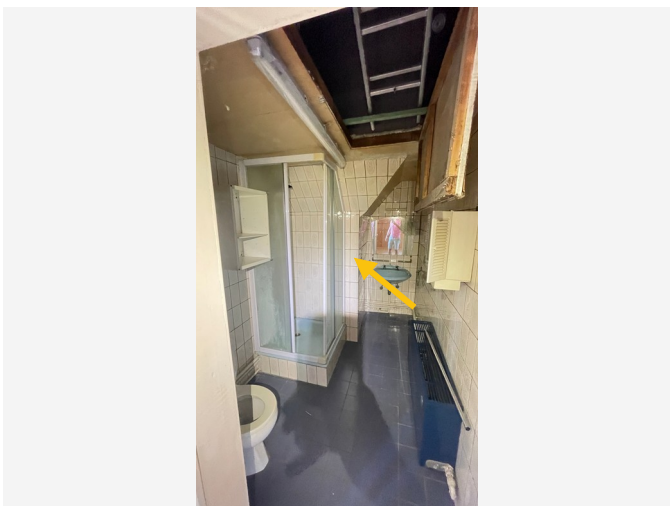
Identificatiemethode	Redelijk vermoeden
Primaire drager	Wand vrijstaand (scheidingsmuur, ...)
(Asbest)materiaal	In-situ afwerkingslagen - Lijm laag
Bindmiddel	Lijm
Gebondenheid bindmiddel	Hecht

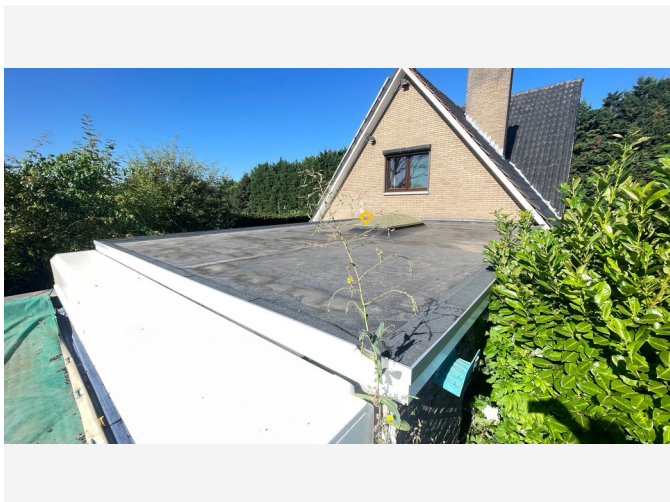
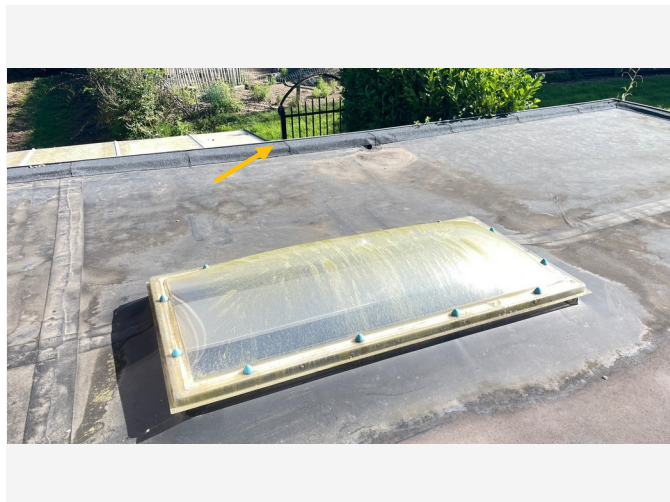
Fiche 16: Dak roofing achterzijde (zijkant)

Geen asbest

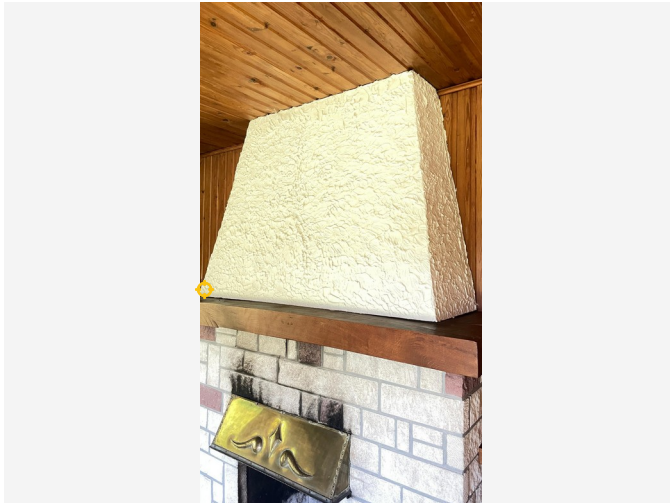
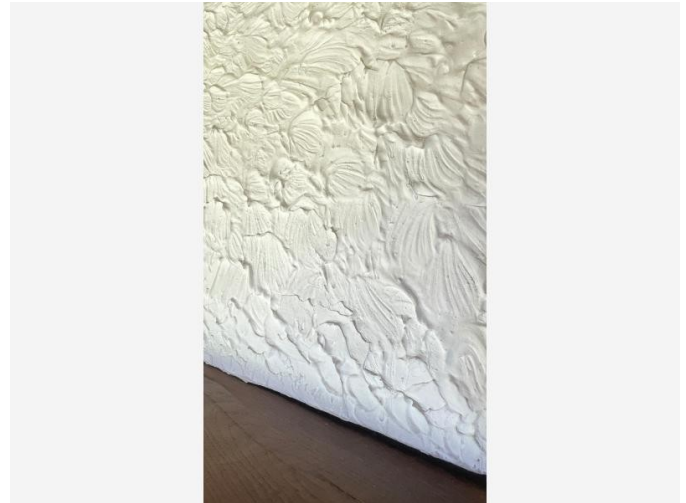
Fiche 17: Crepi schouwmantel

Geen asbest

Beschrijving	Crepi schouwmantel
Omgeving	Binnen
Primaire drager	Binnenwand
Bindmiddel van materiaal	Gips - kalk
Gebondenheid op basis van bindmiddel	Niet-hechtgebonden
Hoeveelheid (oppervlakte - dikte - aantal)	• 1,90 m ² - 1,00 cm - 1 stuk
Totaal volume	0,019 m ³
Identificatiemethode	Vaststelling met monsternamen
Destructieve handeling voor identificatie	Nee
Opmerking	Het gewicht en lm is een berekeneerde schatting. Er worden geen rechten verleend aan deze oppervlaktes. De dikte is een schatting die voorkomt uit de monsterplaatsen en is daarom niet altijd representatief.

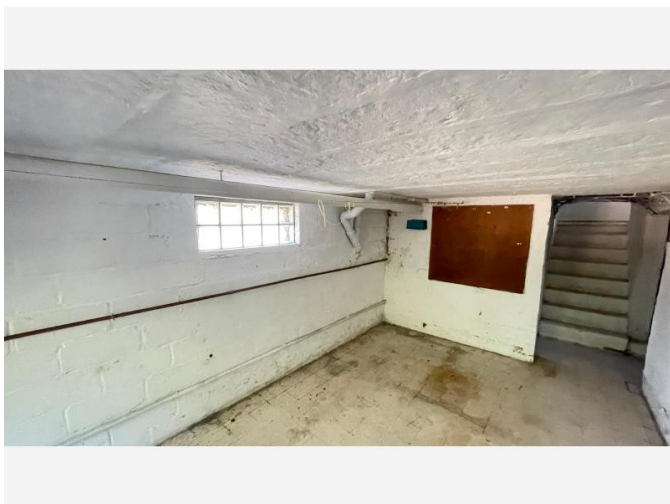
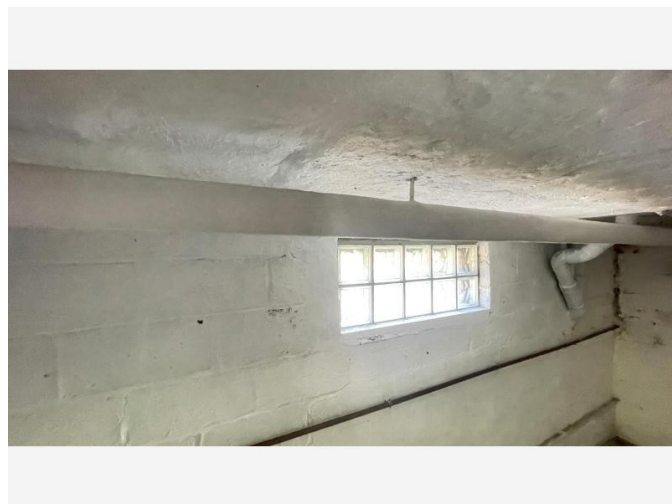
Beschrijving	Leidingisolatie - kalkisolatie - rechte stukken
Omgeving	Binnen
Primaire drager	HVAC infrastructuur en uitrusting
Bindmiddel van materiaal	Gips - kalk
Gebondenheid op basis van bindmiddel	Niet-hechtgebonden
Hoeveelheid (lengte - omtrek - dikte - aantal)	<ul style="list-style-type: none">• 5,12 m - 35,00 cm - 1,30 cm - 1 stuk
Totaal volume	0,023 m ³
Identificatiemethode	Vaststelling met monstername
Destructieve handeling voor identificatie	Nee
Opmerking	De lengte is een bereedeneerde schatting. Er worden geen rechten verleend aan deze maten. De dikte is een schatting die voorkomt uit de monsterplaatsen en is daarom niet altijd representatief.

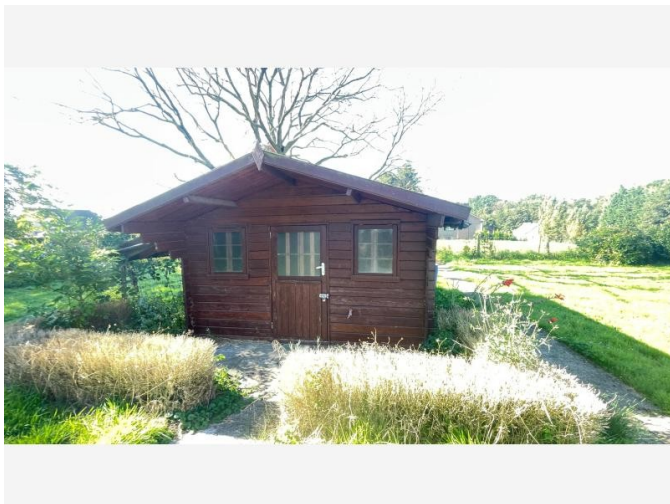
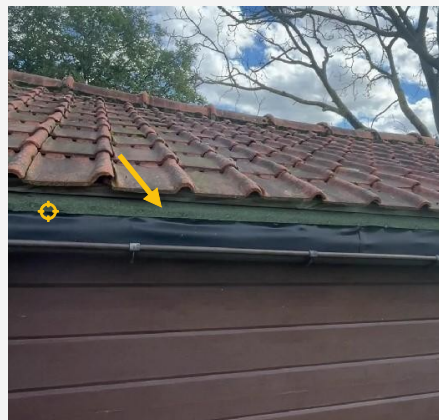
Fiche 20: Onderdak tuinhuisje roofing

Geen asbest

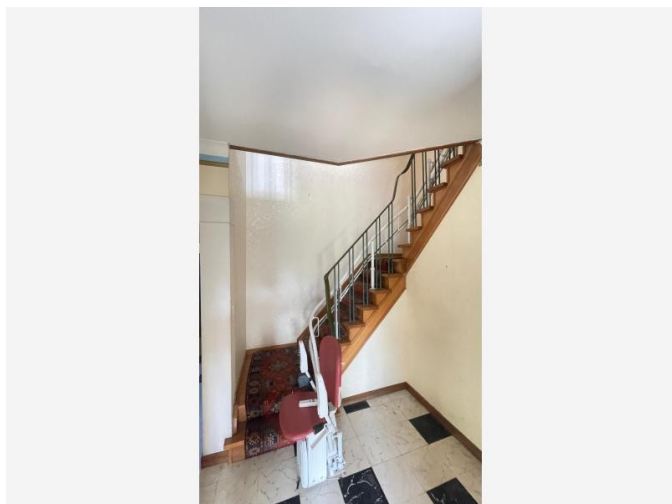
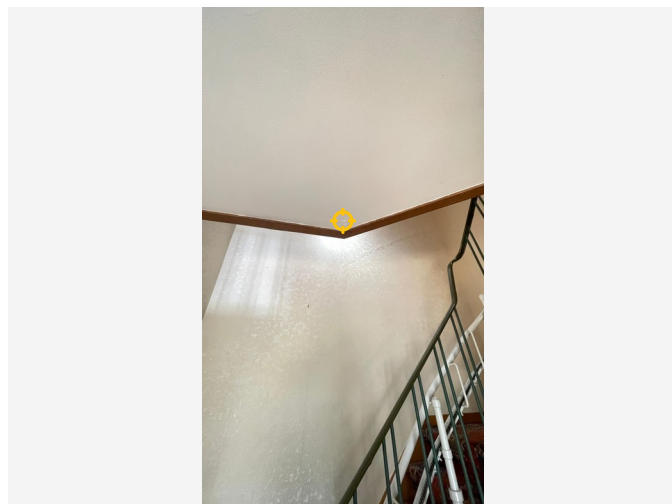
Fiche 21: Pleiserwerk plafond

Geen asbest

Beschrijving	Pleiserwerk plafond
Omgeving	Binnen
Primaire drager	Binnenwand
Bindmiddel van materiaal	Gips - kalk
Gebondenheid op basis van bindmiddel	Niet-hechtgebonden
Hoeveelheid (oppervlakte - dikte - aantal)	• 128,27 m ² - 1,00 cm - 1 stuk
Totaal volume	1,283 m ³
Identificatiemethode	Vaststelling met monsternamen
Destructieve handeling voor identificatie	Nee
Opmerking	<p>De hoeveelheid is een schatting en kan afwijken van de werkelijke toestand. Waar mogelijk, wordt staalname uitgevoerd conform het inspectieprotocol: in een droge ruimte zoals een slaapkamer, in een natte ruimte zoals een keuken of badkamer, in een traphal en in een stookruimte. In deze casus werd staal genomen van het pleisterwerk van het plafond in volgende ruimtes: slaapkamer, hal, achterkeuken en badkamer. Geen pleisterwerk aanwezig in keuken (gyproc platen) en stookruimte (in kelder).</p> <p>De oppervlakte is een berekende schatting. Er worden geen rechten verleend aan deze oppervlaktes. De dikte is een schatting die voorkomt uit de monsterplaatsen en is daarom niet altijd representatief.</p>
