Asbestinventarisatetest

Wirixstraat 36, 3700 Tongeren

Attestnummer : 20240902-000017.000

Uitgegeven op : 02.09.2024

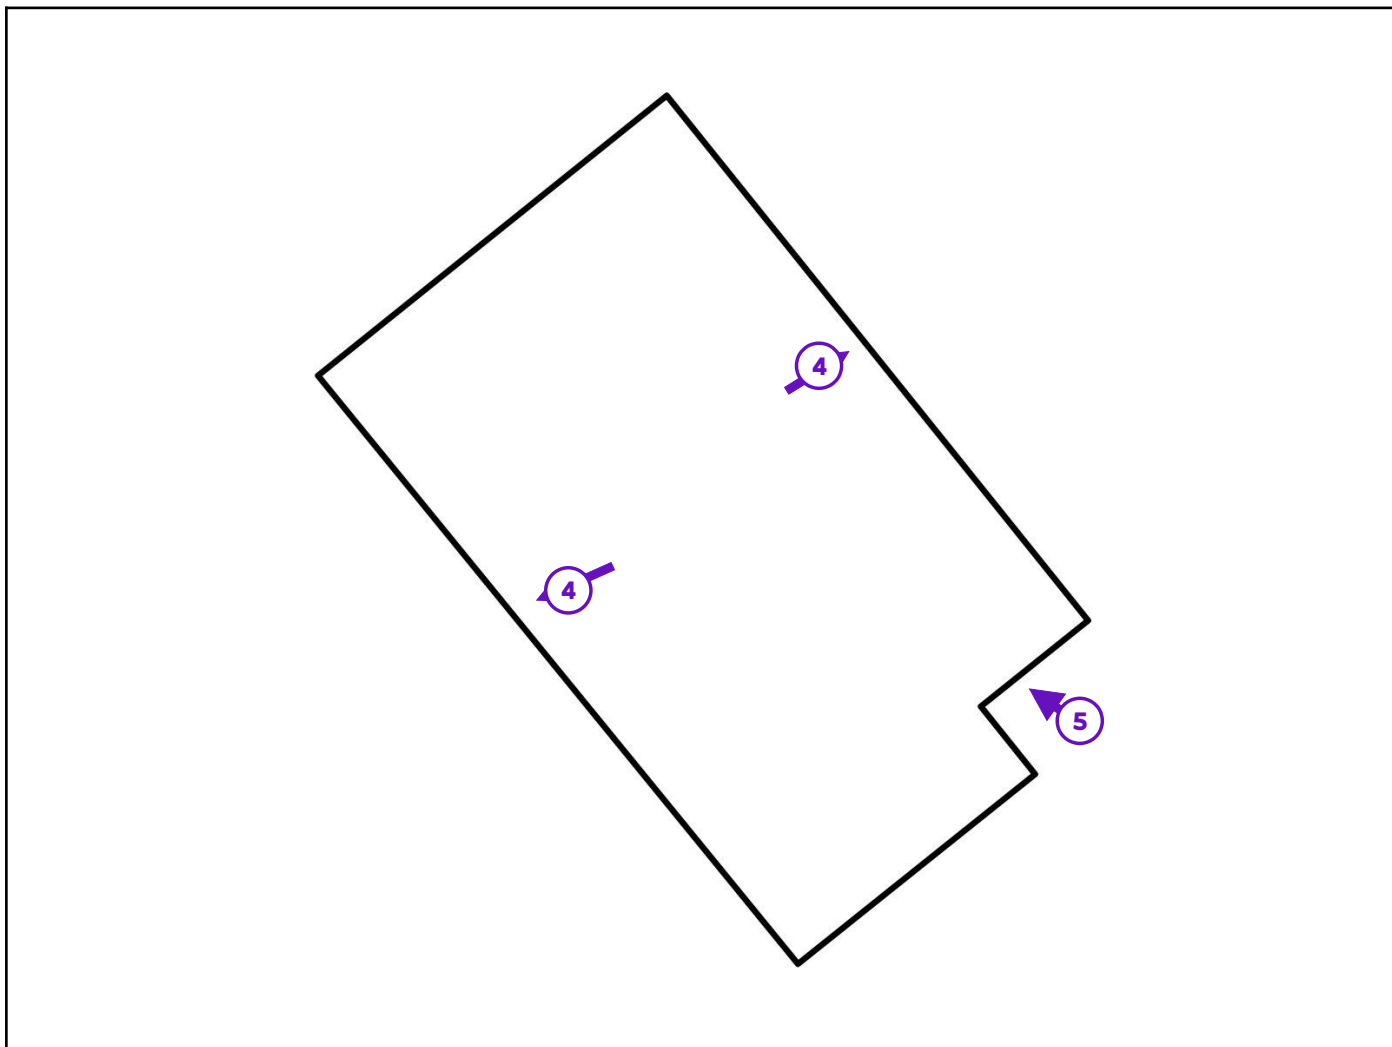
Plan 1.1: Hoofdgebouw plan

Beschrijving	Type	Actie
4. schouw	Beperking	-
5. kruipkelder <1,50 m.	Beperking	-

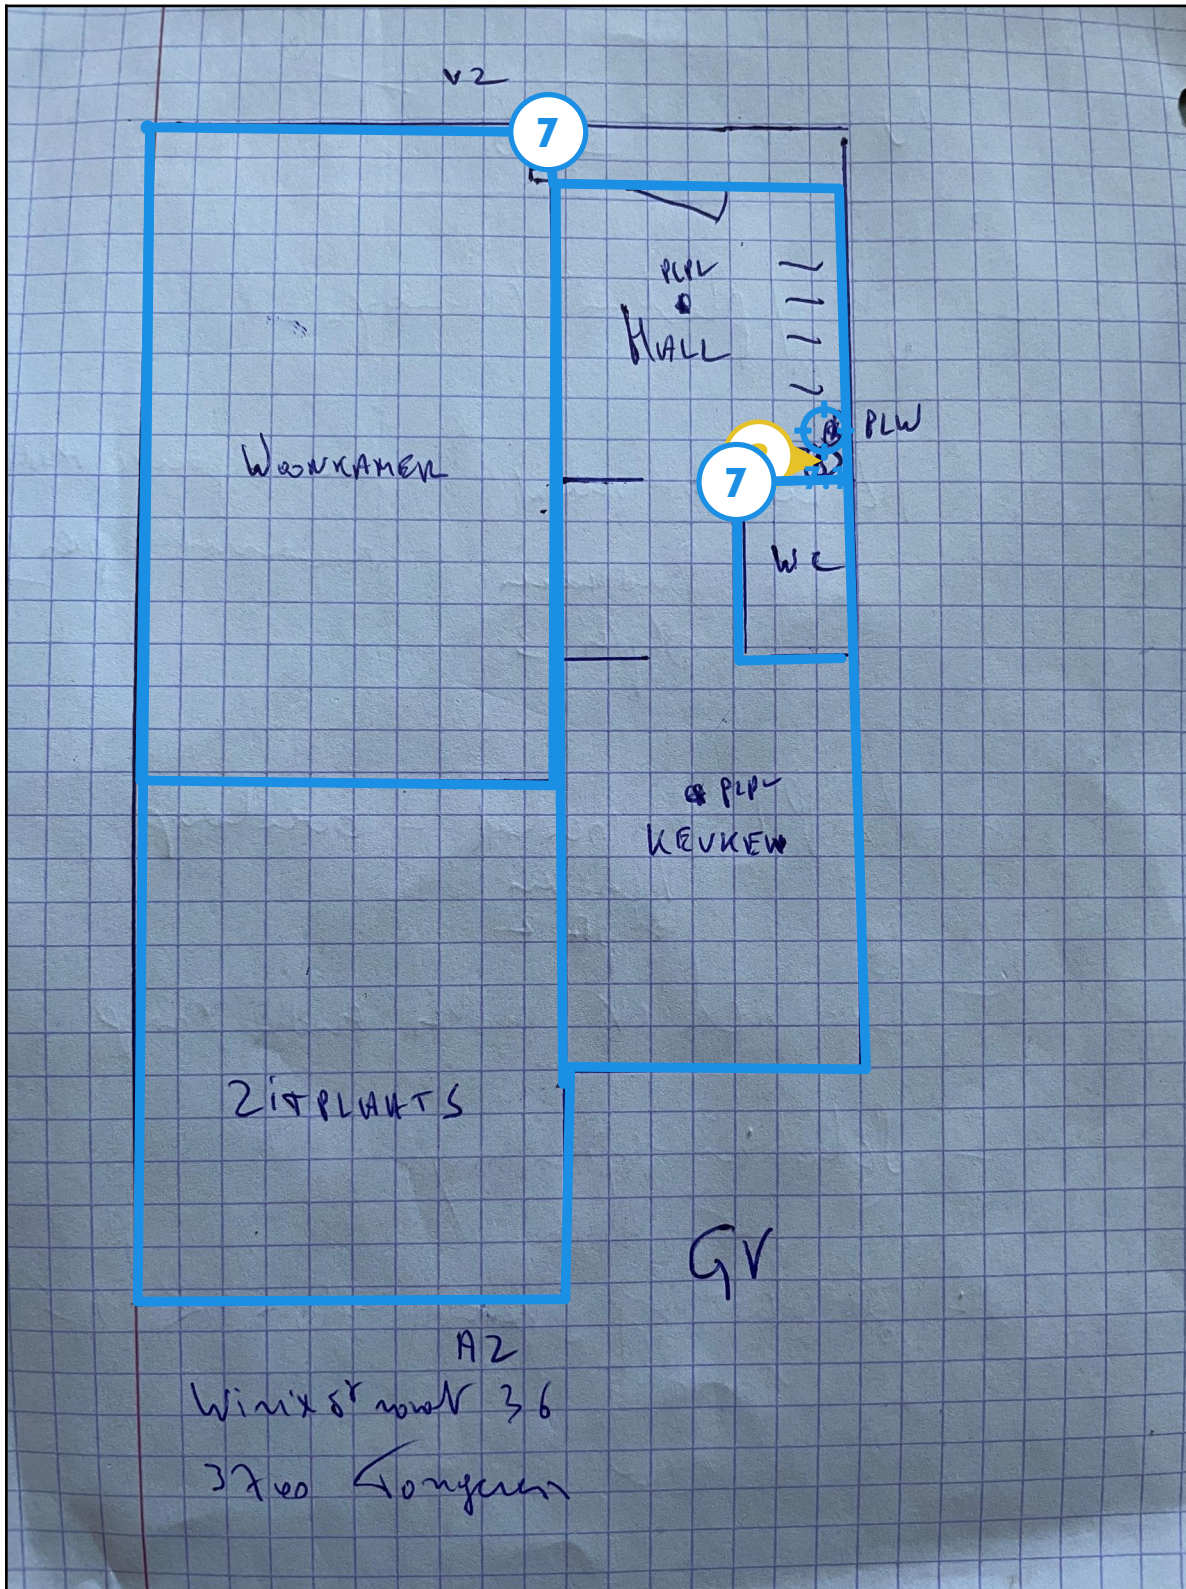
Plan 1.2: grondplan gelijkvloers

3. bakeliet materiaal	Asbestmateriaal	Zorgvuldig beheren
7. pleister wand	Geen asbest	-
7.1 Code: 23-9339-429-M001	Mengmonster	-

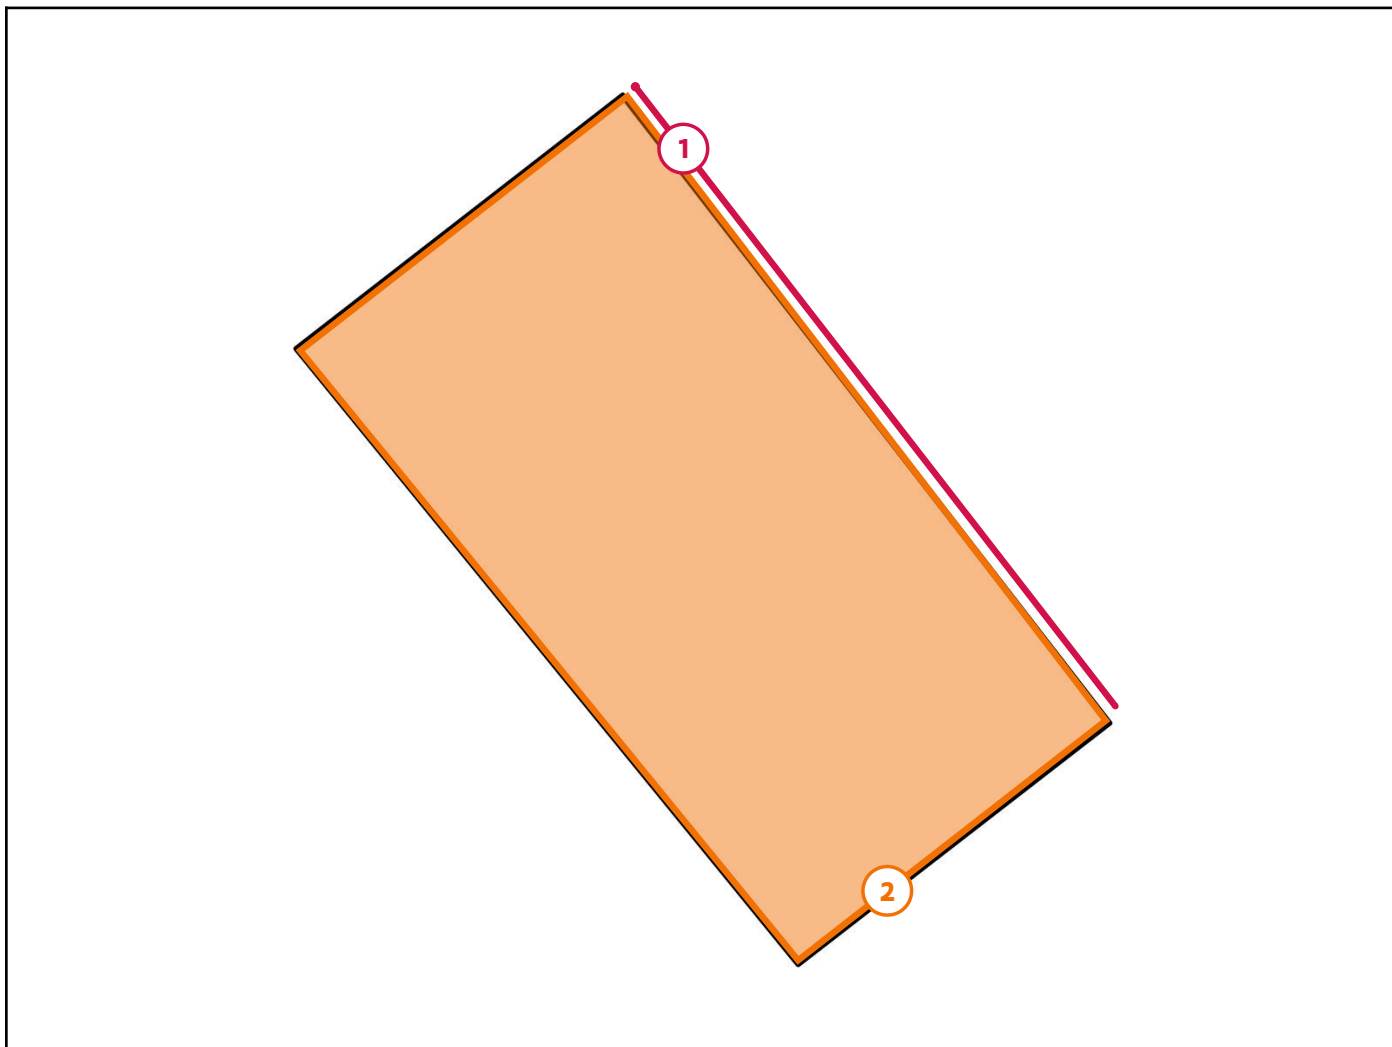
Plan 2.1: Bijgebouw plan

Beschrijving	Type	Actie
1. slib in de dakgoten	Asbestmateriaal	Dringend verwijderen
2. golfplaten bijgebouw	Asbestmateriaal	Verwijderen

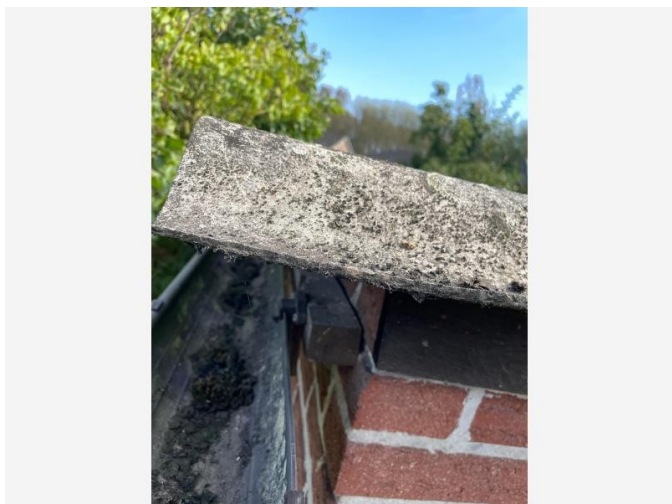
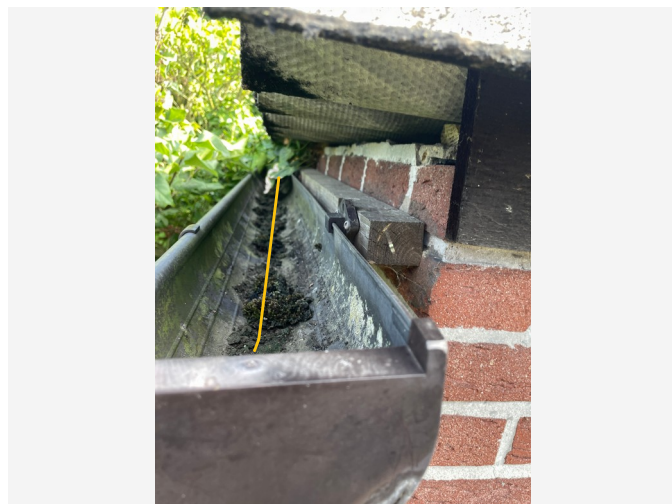
Het asbestmateriaal valt onder de mijlpaal van 2040.

Dringend verwijderen

Beschrijving	slib in de dakgoten
Type afvalstof	Betreft resten (contaminatie) van verwerking of beschadiging
Type resten (contaminatie)	<ul style="list-style-type: none">• Stof, deeltjes < 4 mm, flinters, gruis (vermengd in materiaal)
Besmette materialen	<ul style="list-style-type: none">• Sediment (dakgoot, afvoerbuï, regenwaterput, ...)
Bron van de resten	Golfplaten.
Omgeving	Buiten
Primaire drager	Schuin dak
Gebondenheid resten	Niet hecht
Hoeveelheid (gewicht - aantal)	<ul style="list-style-type: none">• 0,50 kg - 1 stuk
Totaal gewicht	0,50 kg
Eenvoudig bereikbaar	Ja
Identificatiemethode	Vaststelling zonder monstername

- Verwijder het asbestafval.

- Eenvoudige handelingen: mag via doe-het-zelf of door werknemer(s) met opleidingsattest eenvoudige handelingen
Eenvoudig weg te nemen, mits bevochtigen van het materiaal.

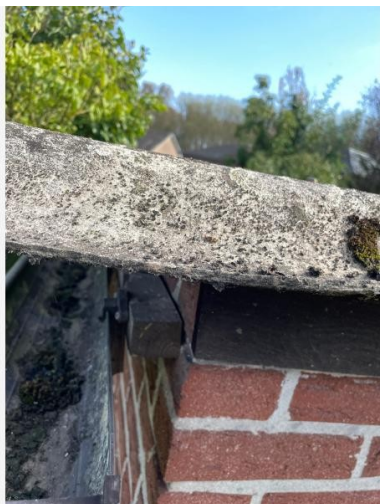
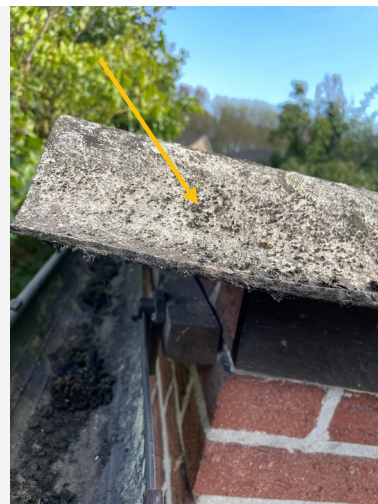
Het asbestmateriaal valt onder de mijlpaal van 2034.

Verwijderen

Eindbeoordeling materiaalrisico	Verhoogd materiaalrisico en/of verhoogde kans op vezelvrijgave
---------------------------------	--

Gebondenheid	Categorie 1: hechtgebonden in oorsprong
Asbestsoort (vezeltype)	Crocidoliet aanwezig
Asbestconcentratie	Laag (< 50%)
Afschermingsgraad van het gehele materiaal	Geheel of deels vrij aan de buitenlucht
Toestand van het materiaal	Matig beschadigd, matig verweerd

Beschrijving	golfplaten bijgebouw
Omgeving	Grenst aan binnen- en buitenlucht
Primaire drager	Schuin dak
Asbestmateriaal	Dak- en gevelbekleding - Golfplaat
Bindmiddel van asbestmateriaal	Cement
Gebondenheid op basis van bindmiddel	Hecht
Hoeveelheid (oppervlakte - aantal)	<ul style="list-style-type: none">• 35,00 m² - 1 stuk
Totale oppervlakte	35,00 m ²
Eenvoudig bereikbaar	Ja
Bevestigingswijze	<ul style="list-style-type: none">• Geschroefd
Identificatiemethode	Vaststelling zonder monsternamen
Destructieve handeling voor identificatie	Nee

- Zorg voor een veilig beheer. Vermijd het beschadigen van het asbestmateriaal. Controleer de toestand jaarlijks op wijzigingen.

- Eenvoudige handelingen: mag via doe-het-zelf of door werknemer(s) met opleidingsattest eenvoudige handelingen
Verwijder dit materiaal bij renovatie.
Gebruik FFP3-mondmasker, handschoenen, overall.
Materiaal niet gooien of breken.
Kijk op www.Limburg.net – asbest voor hulpmaatregelen en subsidies van de overheid.

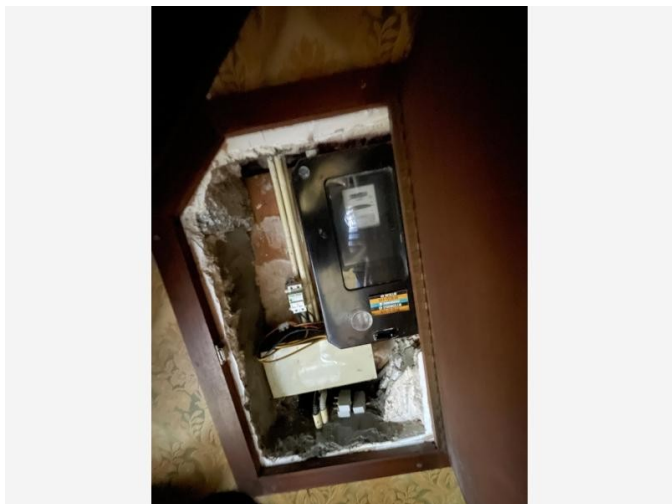
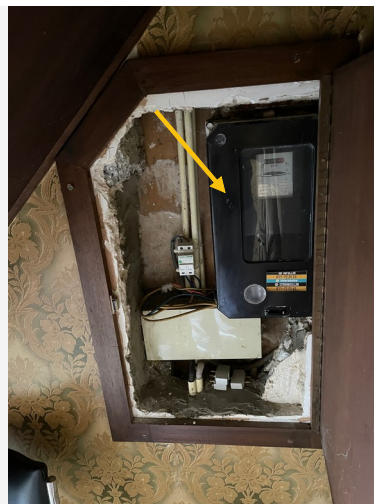
Het asbestmateriaal valt onder de mijlpaal van 2040.

Zorgvuldig beheren

Eindbeoordeling materiaalrisico	Laag materiaalrisico en/of verlaagde kans op vezelvrijgave
---------------------------------	--

Gebondenheid	Categorie 1: hechtgebonden in oorsprong
Asbestsoort (vezeltype)	Crocidoliet aanwezig
Asbestconcentratie	Laag (< 50%)
Afschermingsgraad van het gehele materiaal	Geheel of deels (ook) vrij aan de binnenlucht
Toestand van het materiaal	Onbeschadigd, niet verweerd

Beschrijving	bakeliet materiaal
Omgeving	Binnen
Primaire drager	Binnenwand
Asbestmateriaal	Plaat, paneel, tablet - Type Bakeliet
Bindmiddel van asbestmateriaal	Kunststof of -hars
Gebondenheid op basis van bindmiddel	Hecht
Hoeveelheid (oppervlakte - dikte - aantal)	• 0,30 m ² - 2,00 cm - 1 stuk
Totaal volume	0,006 m ³
Eenvoudig bereikbaar	Ja
Bevestigingswijze	• Geschroefd
Identificatiemethode	Vaststelling zonder monstername
Destructieve handeling voor identificatie	Nee

- Zorg voor een veilig beheer. Vermijd het beschadigen van het asbestmateriaal. Controleer de toestand jaarlijks op wijzigingen.

- Eenvoudige handelingen: mag via doe-het-zelf of door werknemer(s) met opleidingsattest eenvoudige handelingen
Verwijder dit materiaal bij renovatie.
Gebruik FFP3-mondmasker, handschoenen, overall.
Materiaal niet gooien of breken.
Kijk op www.Limburg.net – asbest voor hulpmaatregelen en subsidies van de overheid.

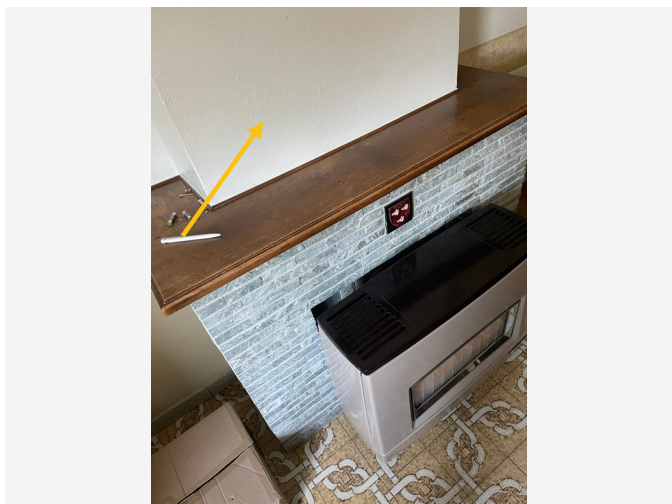
Permanente beperking

Reden: Er is geen volledige risicobeoordeling mogelijk

Uitleg van de asbestdeskundige: In de schouw kan mogelijk nog een asbesthoudende schouwpijp zitten, die niet zichtbaar of inventariseerbaar is.

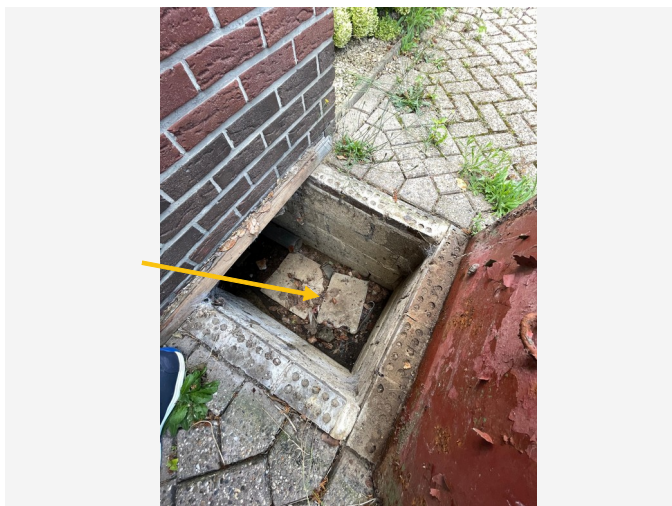
Permanente beperking

Reden: Het onderzoek kan niet uitgevoerd worden binnen de bepalingen van de Welzijnswet

Uitleg van de asbestdeskundige: De kruipkelder is lager dan 1,50 m.

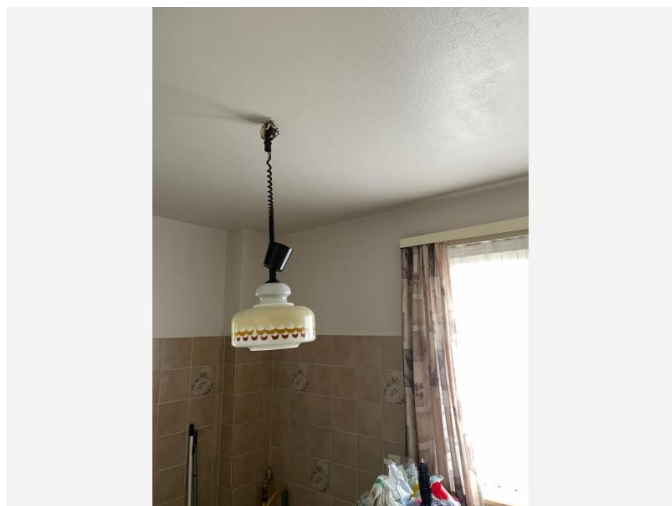
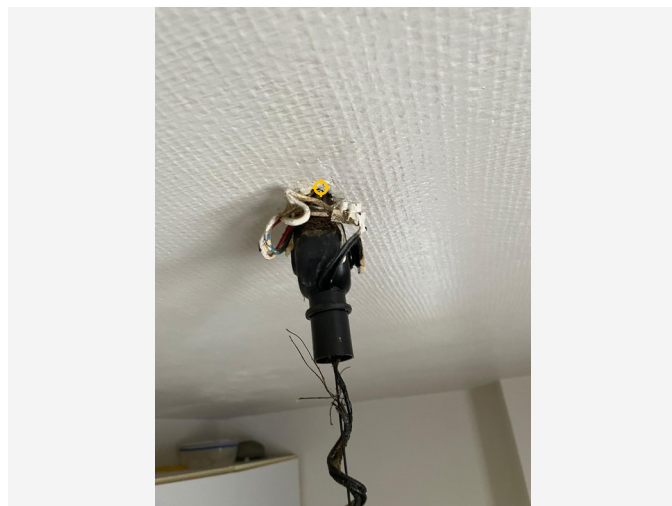
Fiche 6: pleister plafond

Geen asbest

#	Type	Referentie	Resultaat
6.1	Mengmonster	23-9339-429-M002	Geen asbest

Beschrijving	pleister plafond
Omgeving	Binnen
Primaire drager	Plafond
Bindmiddel van materiaal	Gips - kalk
Gebondenheid op basis van bindmiddel	Niet-hechtgebonden
Hoeveelheid (oppervlakte - dikte - aantal)	• 120,00 m ² - 1,00 cm - 1 stuk
Totaal volume	1,20 m ³
Identificatiemethode	Vaststelling met monsternamen
Destructieve handeling voor identificatie	Nee
Opmerking	Mengstaal van het pleister van de plafonds van de trappenhal, de overloop, de keuken en de slaapkamer 2. (Er is geen aparte stookplaats)

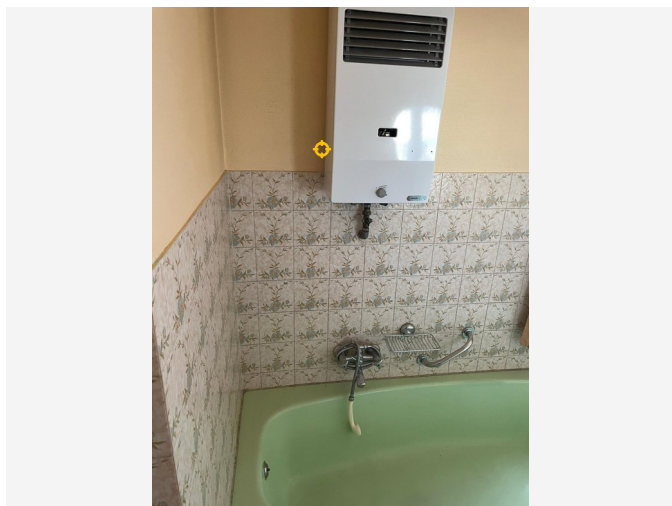
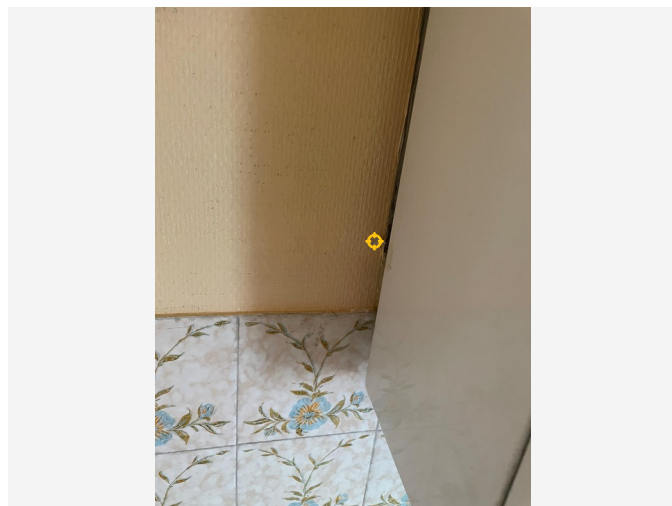
Geen asbest

#	Type	Referentie	Resultaat
7.1	Mengmonster	23-9339-429-M001	Geen asbest

Beschrijving	pleister wand
Omgeving	Binnen
Primaire drager	Binnenwand
Bindmiddel van materiaal	Gips - kalk
Gebondenheid op basis van bindmiddel	Niet-hechtgebonden
Hoeveelheid (oppervlakte - dikte - aantal)	• 285,00 m ² - 1,00 cm - 1 stuk
Totaal volume	2,85 m ³
Identificatiemethode	Vaststelling met monsternamen
Destructieve handeling voor identificatie	Nee
Opmerking	Mengstaal van het pleister van de wanden van de badkamer, de trappenhall en de slaapkamer 3. Er is geen aparte stookruimte.
