Asbestinventarisatetest

Bilzersteenweg 116/2, 3700 Tongeren

Attestnummer : 20240815-000012.000

Uitgegeven op : 15.08.2024

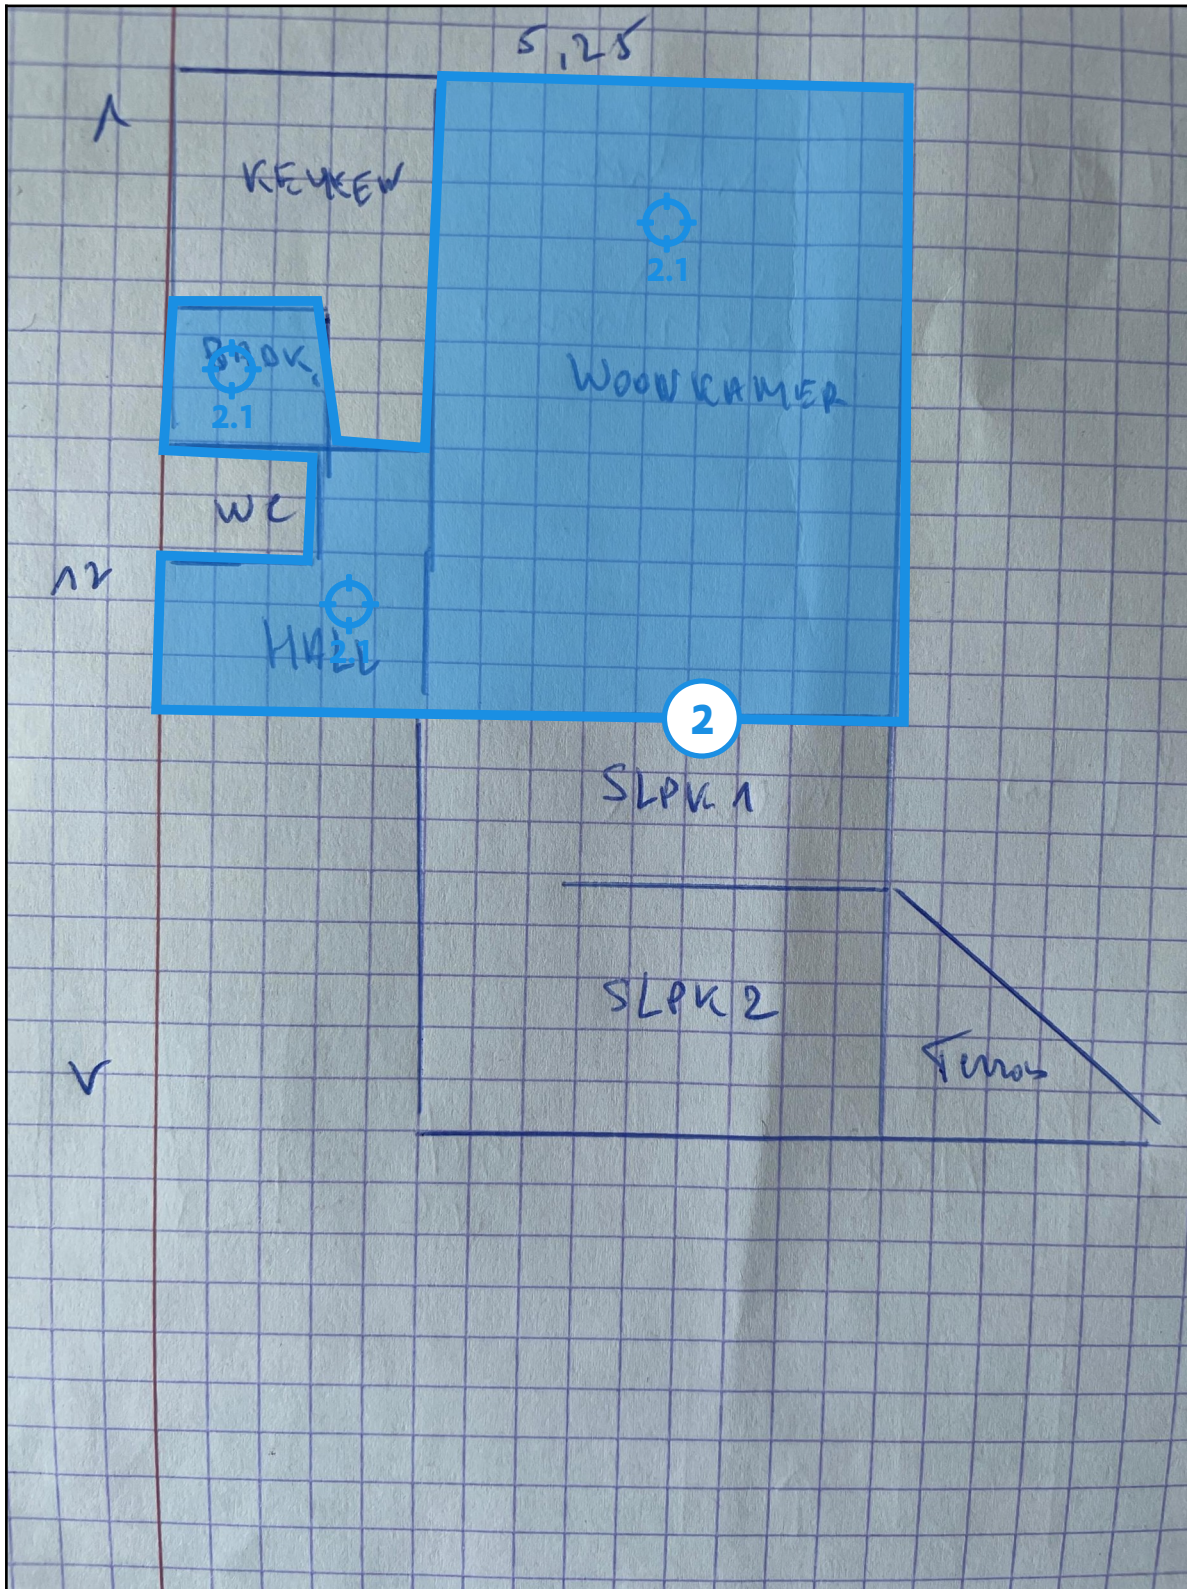
Plan 1.1: grondplan appartement

2. pleister plafond	Geen asbest	-
2.1 Code: 23-9339-402-M02	Mengmonster	-

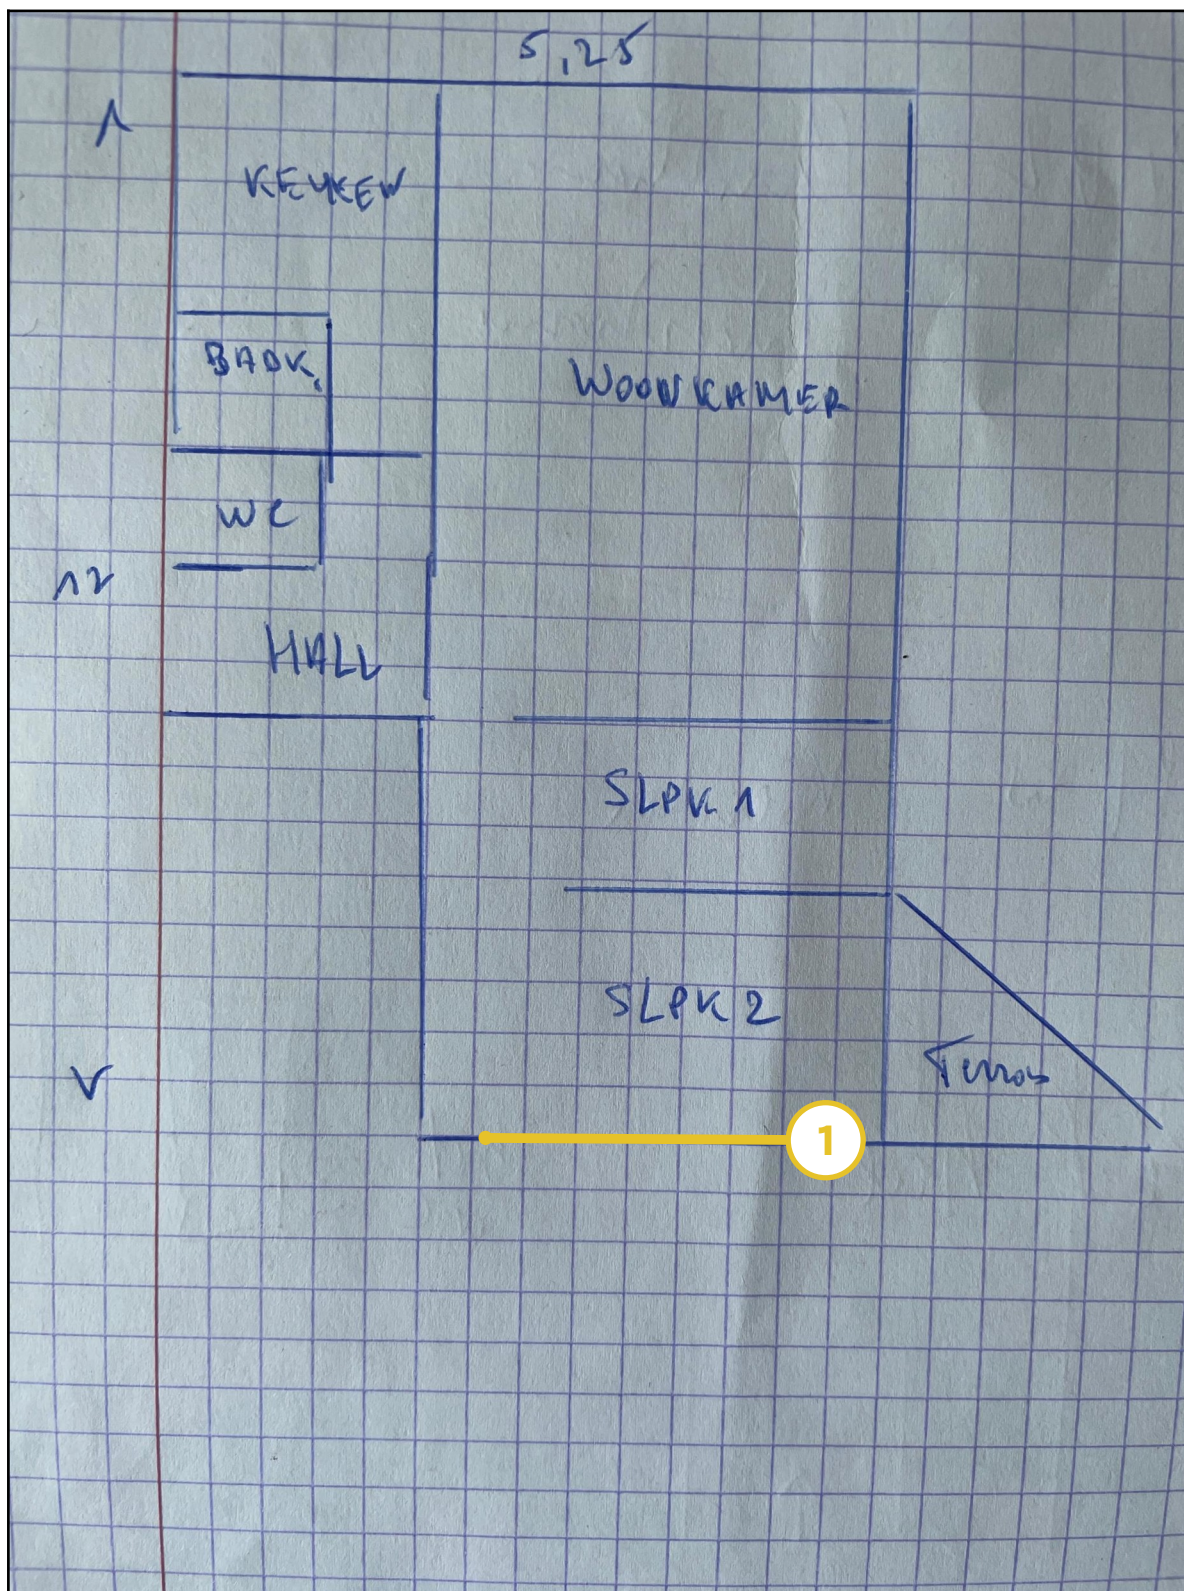
Plan 1.2: grondplan appartement

1. vensterbank achterzijde

Asbestmateriaal

Zorgvuldig beheren

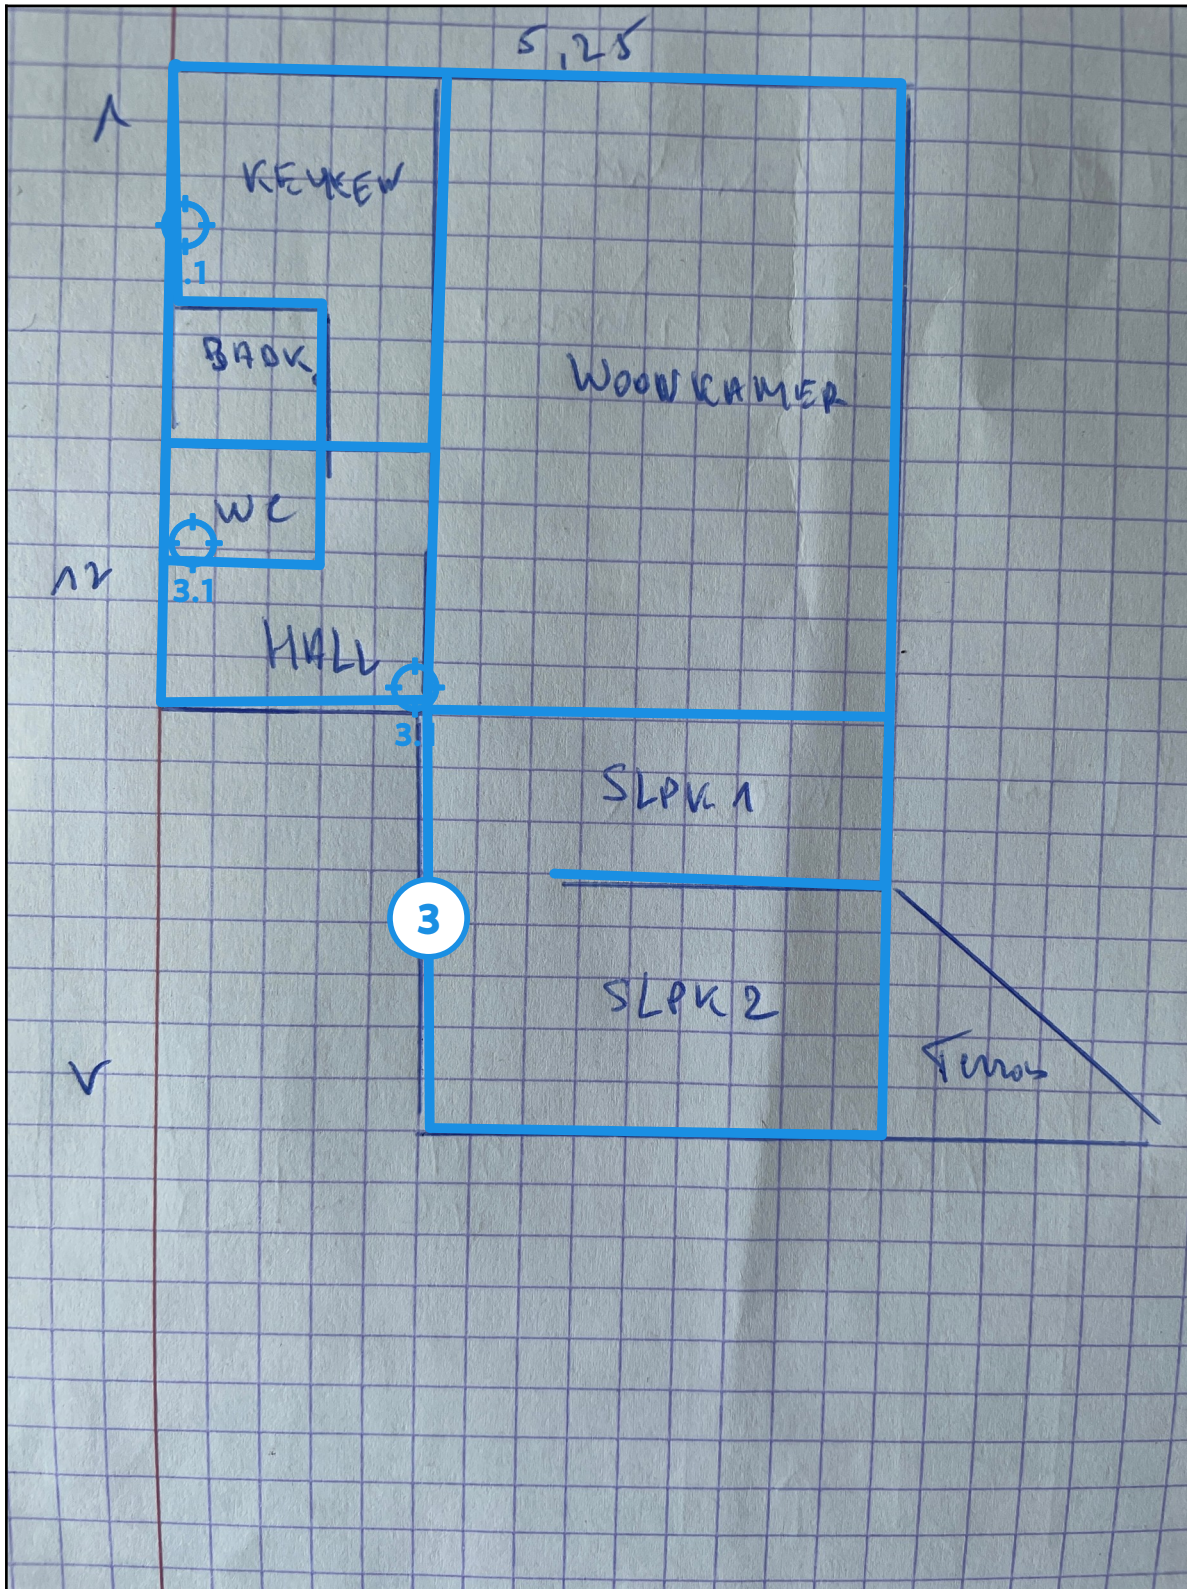
Plan 1.3: IMG_2176

3. pleister wand	Geen asbest	-
3.1 Code: 23-9339-402-M01	Mengmonster	-

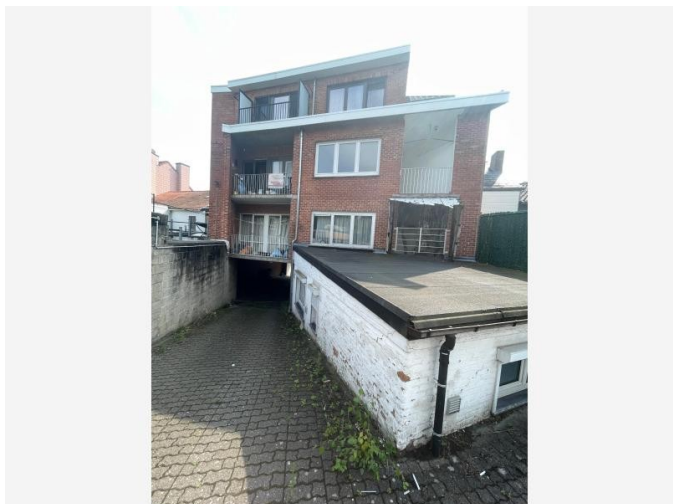
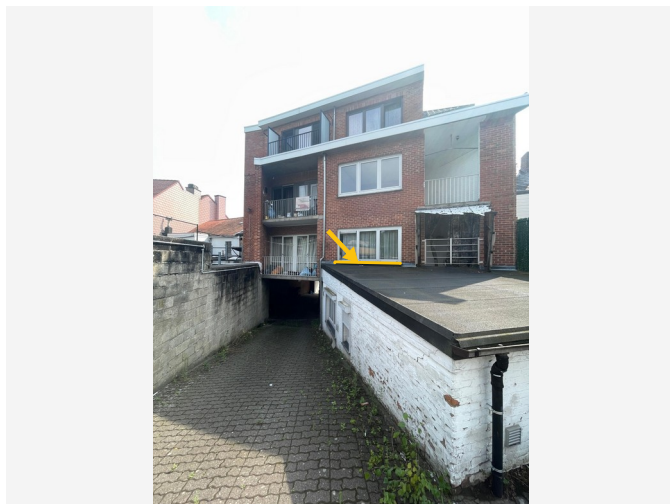
Het asbestmateriaal valt onder de mijlpaal van 2040.

Eindbeoordeling materiaalrisico	Laag materiaalrisico en/of verlaagde kans op vezelvrijgave
---------------------------------	--

Gebondenheid	Categorie 1: hechtgebonden in oorsprong
Asbestsoort (vezeltype)	Crocidoliet aanwezig
Asbestconcentratie	Laag (< 50%)
Afschermingsgraad van het gehele materiaal	Geheel of deels vrij aan de buitenlucht
Toestand van het materiaal	Licht beschadigd, licht verweerd. Intact calciumsilicaatmateriaal of categorie III 'gebondenheid'

Beschrijving	vensterbank achterzijde
Omgeving	Buiten
Primaire drager	Wand buitenschil
Asbestmateriaal	Deksteen, muurkap - Vol
Bindmiddel van asbestmateriaal	Cement
Gebondenheid op basis van bindmiddel	Hecht
Hoeveelheid (oppervlakte - dikte - aantal)	• 1,40 m ² - 4,00 cm - 1 stuk
Totaal volume	0,056 m ³
Eenvoudig bereikbaar	Ja
Bevestigingswijze	• Verlijmd, ingegoten, versmeerd
Identificatiemethode	Vaststelling zonder monsternamen
Destructieve handeling voor identificatie	Nee

- Zorg voor een veilig beheer. Vermijd het beschadigen van het asbestmateriaal. Controleer de toestand jaarlijks op wijzigingen.

- Eenvoudige handelingen: mag via doe-het-zelf of door werknemer(s) met opleidingsattest eenvoudige handelingen
Verwijder dit materiaal bij renovatie.
Gebruik FFP3-mondmasker, handschoenen, overall.
Materiaal niet gooien of breken.

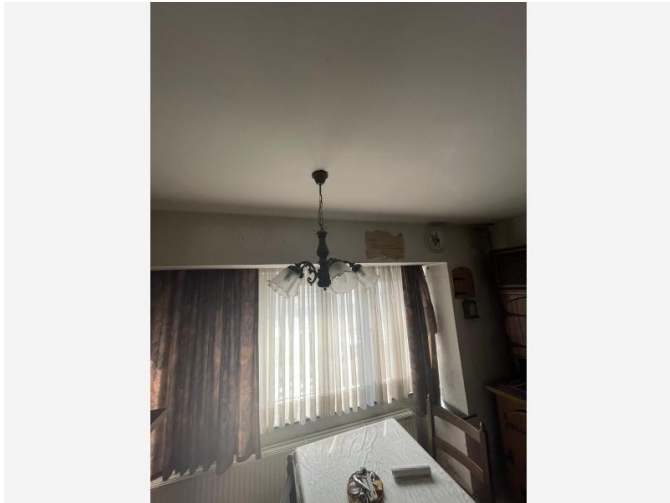
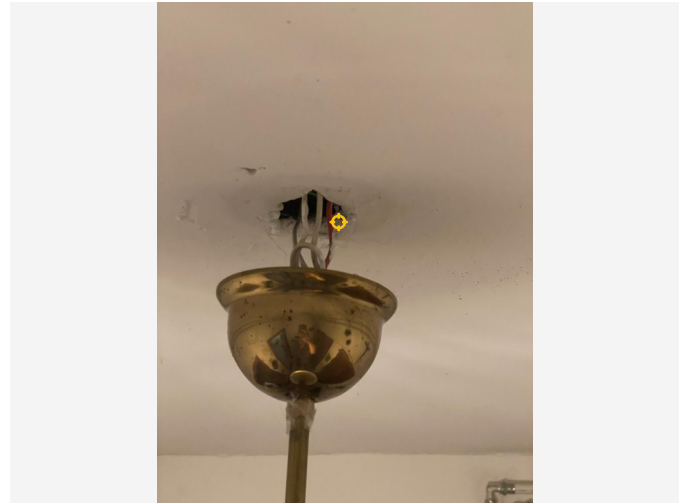
Fiche 2: pleister plafond

Geen asbest

#	Type	Referentie	Resultaat
2.1	Mengmonster	23-9339-402-M02	Geen asbest

Beschrijving	pleister plafond
Omgeving	Binnen
Primaire drager	Plafond
Bindmiddel van materiaal	Gips - kalk
Gebondenheid op basis van bindmiddel	Niet-hechtgebonden
Hoeveelheid (oppervlakte - dikte - aantal)	• 55,00 m ² - 1,00 cm - 1 stuk
Totaal volume	0,55 m ³
Identificatiemethode	Vaststelling met monstername
Destructieve handeling voor identificatie	Nee
Opmerking	Mengstaal van het pleister van de plafonds van de inkomhal, de badkamer en de woonkamer. Er is geen aparte stookruimte.

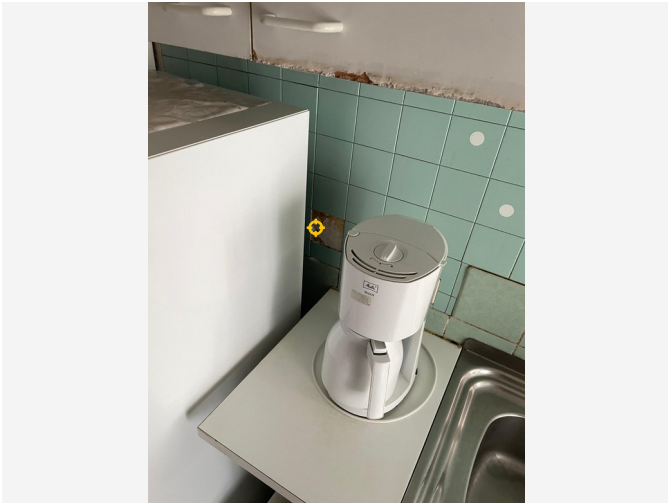
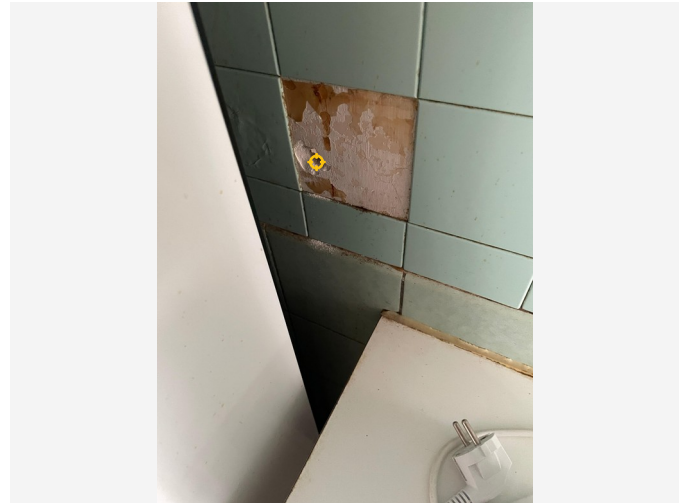
Fiche 3: pleister wand

Geen asbest

#	Type	Referentie	Resultaat
3.1	Mengmonster	23-9339-402-M01	Geen asbest

Beschrijving	pleister wand
Omgeving	Binnen
Primaire drager	Binnenwand
Bindmiddel van materiaal	Gips - kalk
Gebondenheid op basis van bindmiddel	Niet-hechtgebonden
Hoeveelheid (oppervlakte - dikte - aantal)	• 54,00 m ² - 1,00 cm - 1 stuk
Totaal volume	0,54 m ³
Identificatiemethode	Vaststelling met monstername
Destructieve handeling voor identificatie	Nee
Opmerking	Mengstaal van het pleister van de inkomhal, de keuken en het toilet. Er is geen aparte stookruimte.
