# Asbestinventarisatetest

Hasseltsesteenweg 177, 3700 Tongeren-Borgloon

Attestnummer : 20260105-000050.000

Uitgegeven op : 05.01.2026

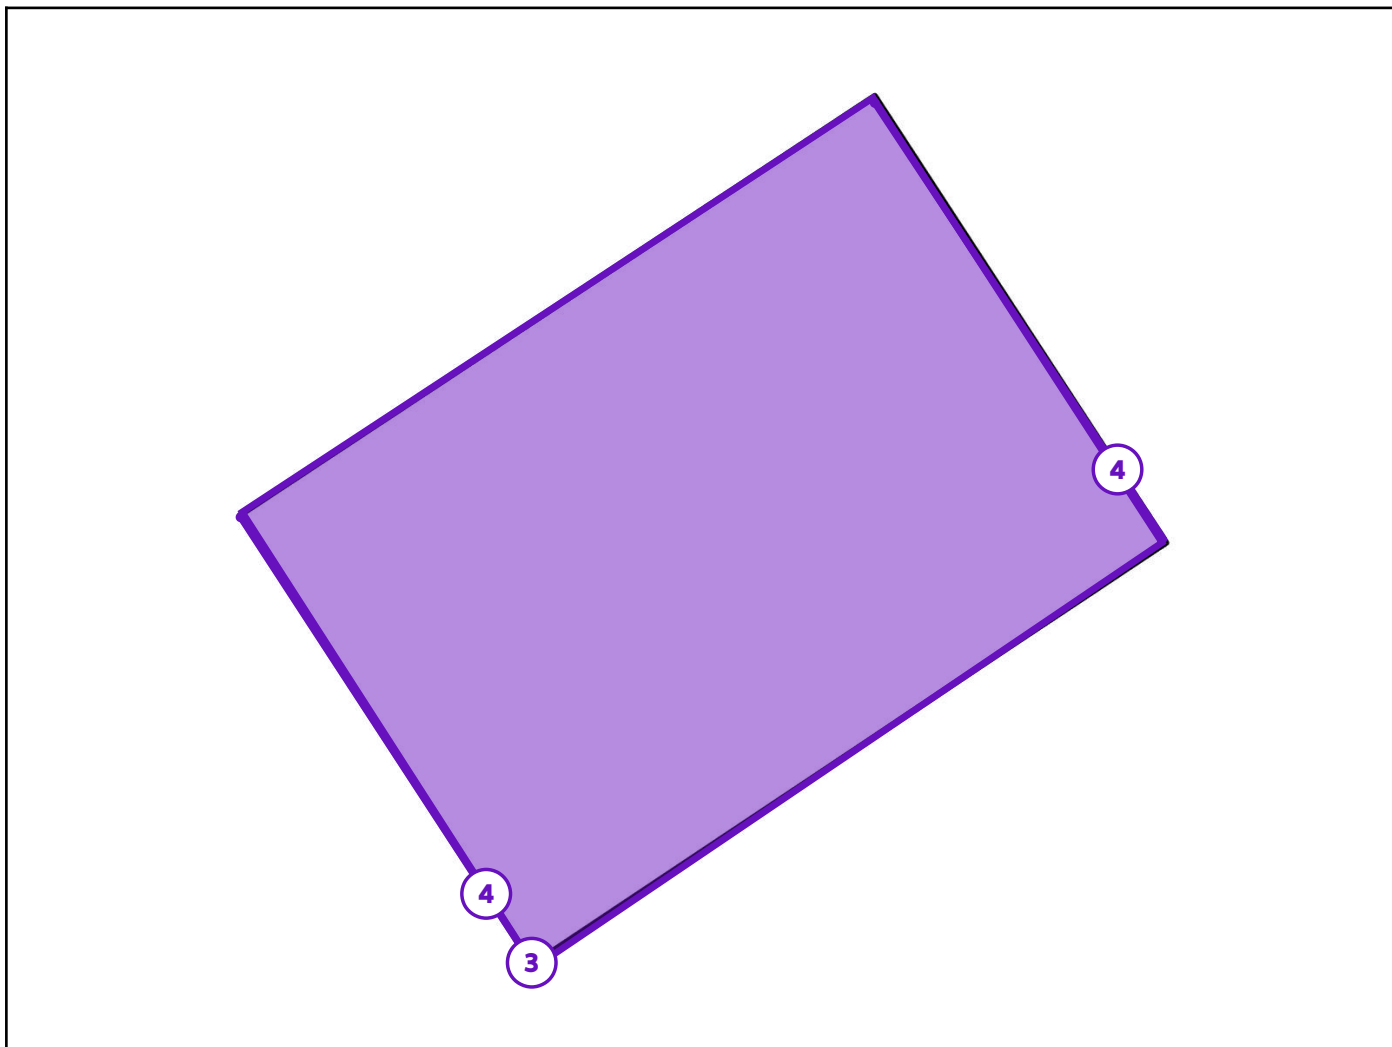
## Plan 1.1: Hoofdgebouw plan

Beschrijving	Type	Actie
3. kruipkelder <1,50 m.	Beperking	-
4. crepi buitenschil	Advies	-

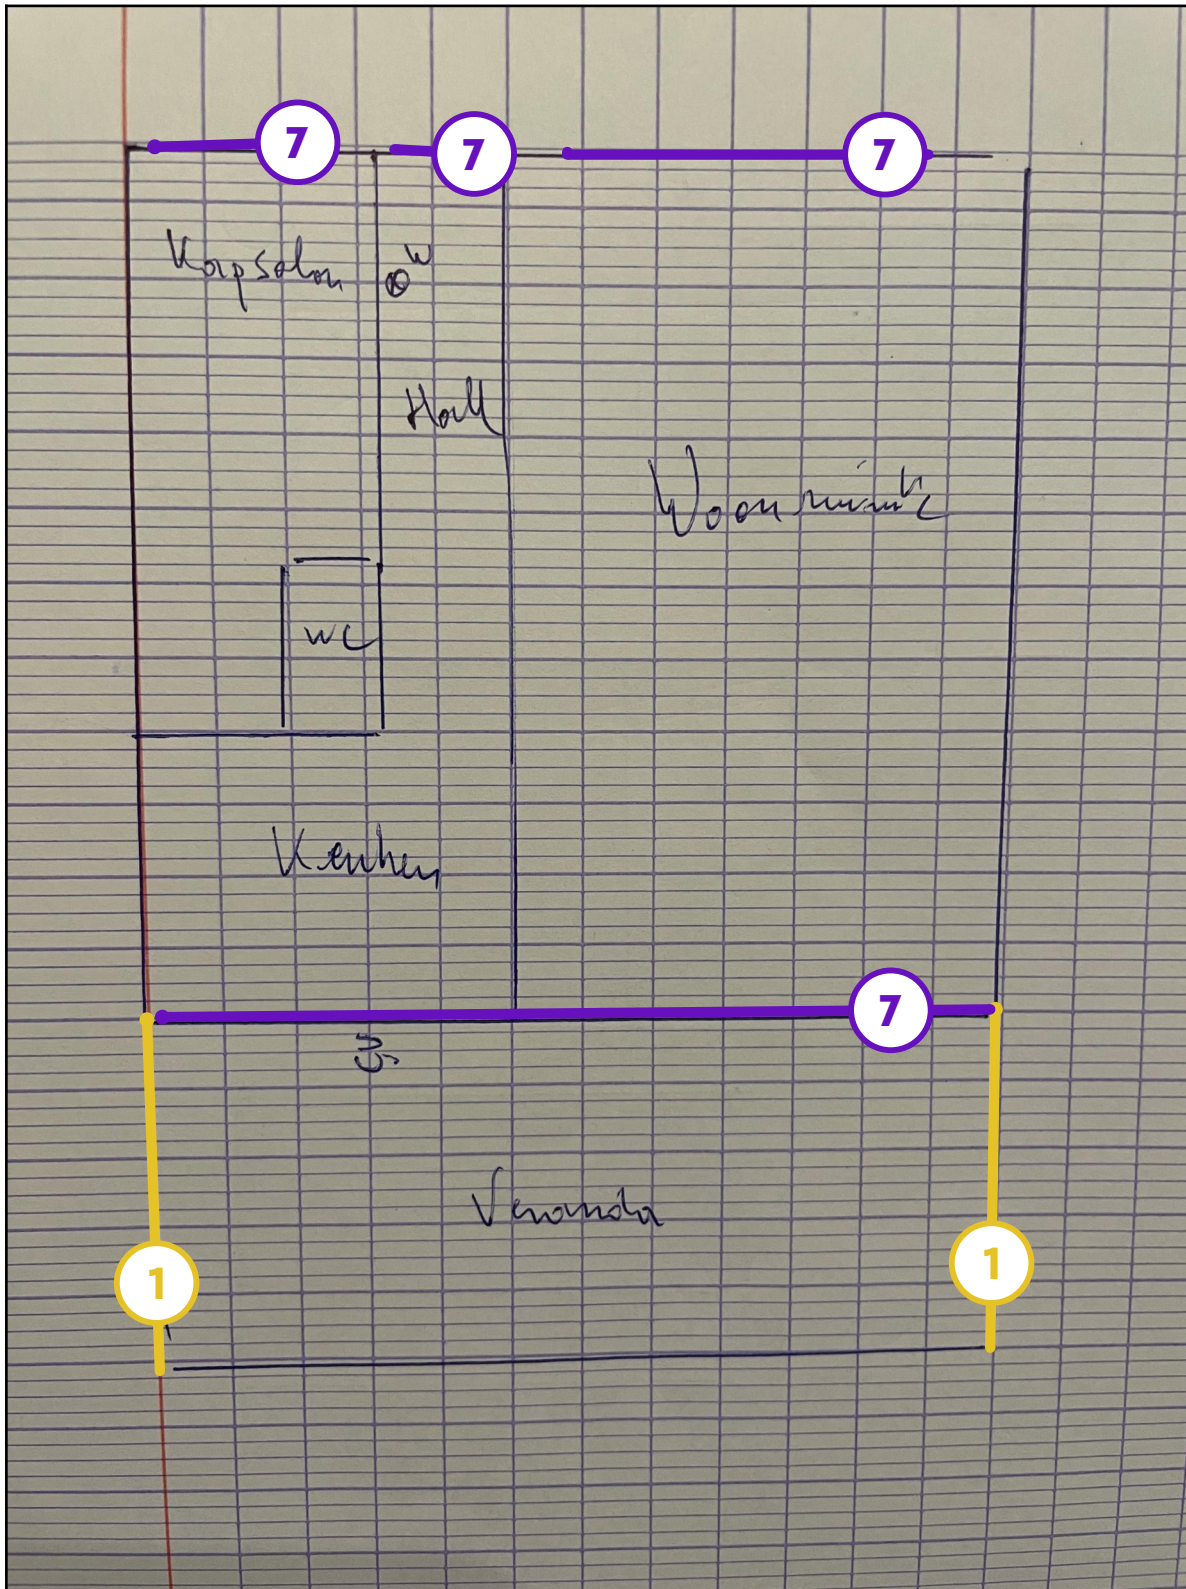
## Plan 1.2: grondplan gelijkvloers

1. dekstenen	Asbestmateriaal	Zorgvuldig beheren
7. mastiek ramen	Overige ruimte of materiaal	-

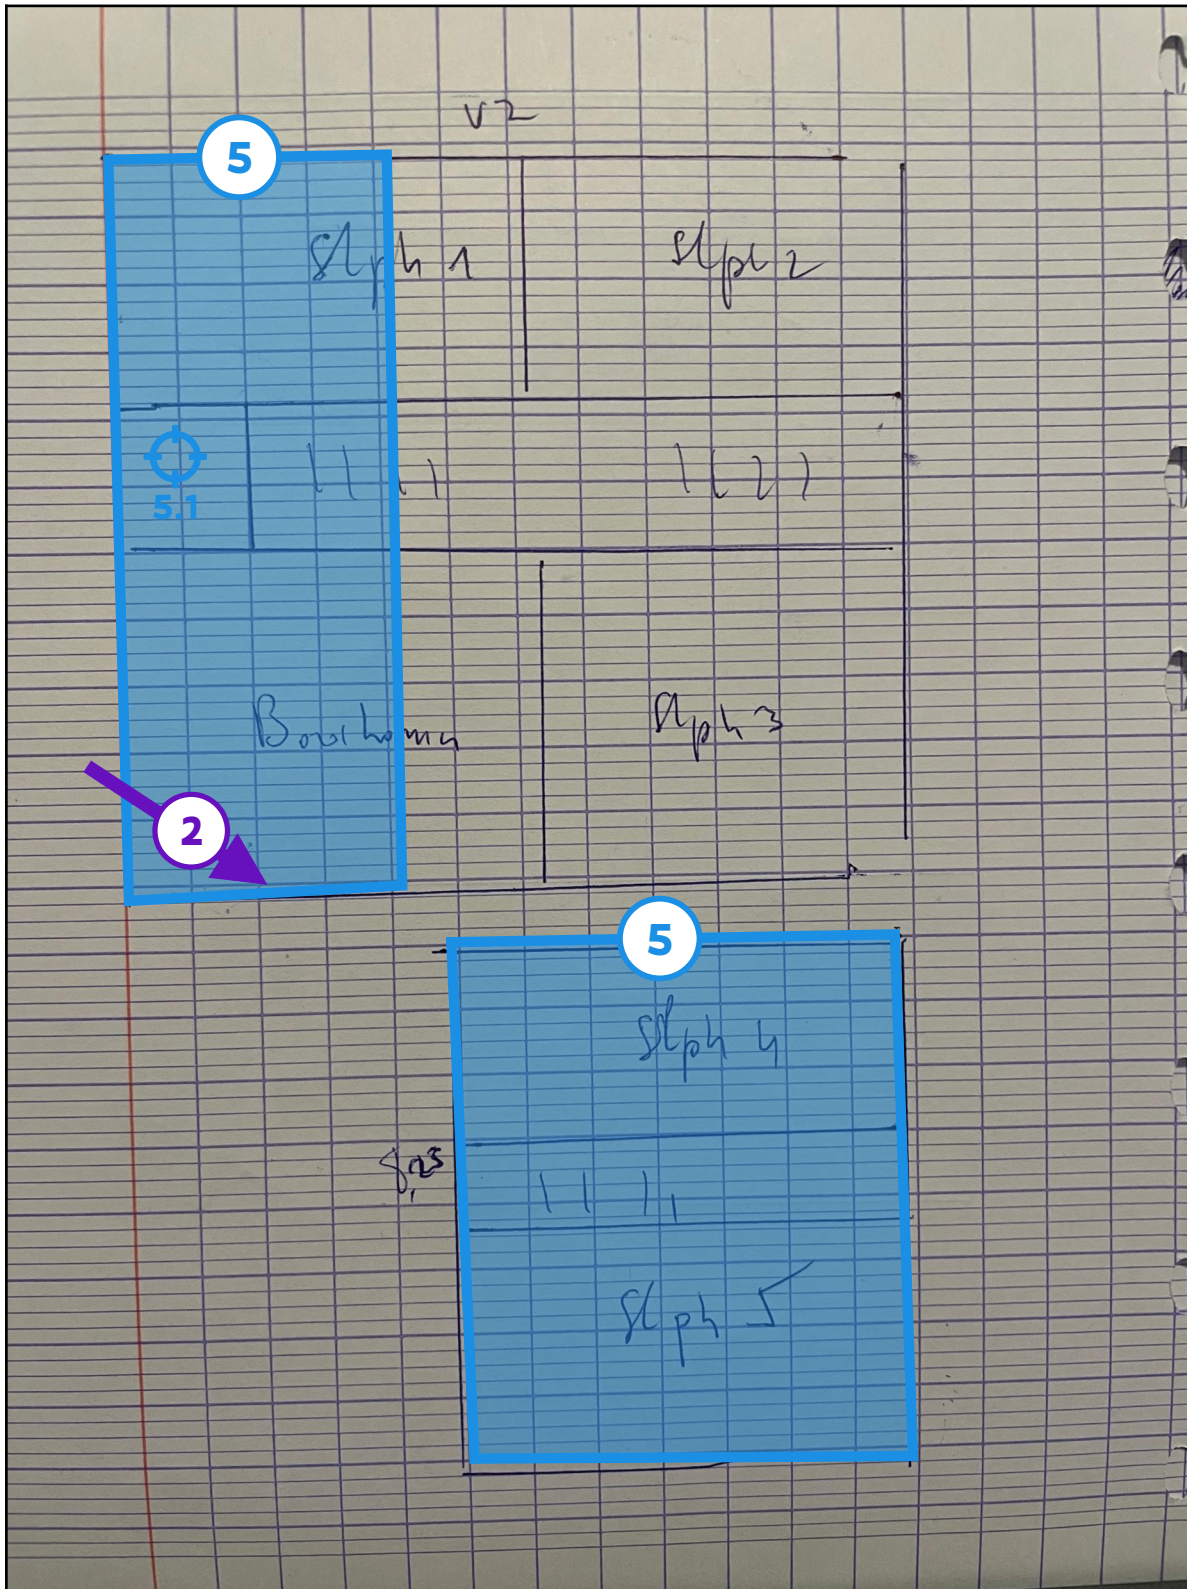
# Plan 1.6: grondplan 1e verdiep/2e verdiep

2. rookgaskanaal	Beperking	-
5. onderdakplaten	Geen asbest	-
5.1 Code: 2.	Puntmonster	-

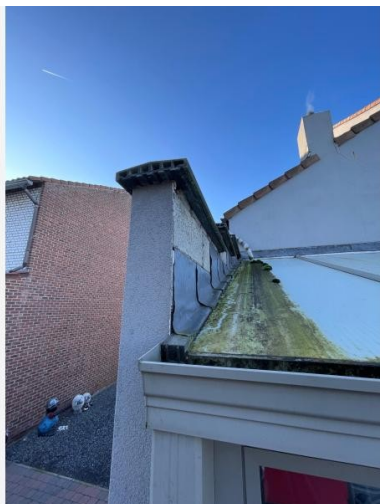
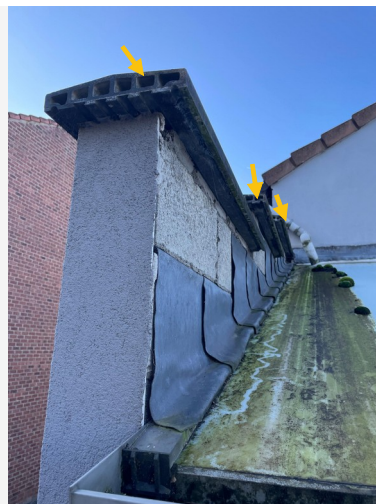
Overzichtsfoto

Detailfoto

Het asbestmateriaal valt onder de mijlpaal van 2040.

Zorgvuldig beheren

Eindbeoordeling materiaalrisico	Laag materiaalrisico en/of verlaagde kans op vezelvrijgave
---------------------------------	--

Gebondenheid	Categorie 1: hechtgebonden in oorsprong
Asbestsoort (vezeltype)	Crocidoliet aanwezig
Asbestconcentratie	Laag (< 50%)
Afschermingsgraad van het gehele materiaal	Geheel of deels vrij aan de buitenlucht
Toestand van het materiaal	Licht beschadigd, licht verweerd. Intact calciumsilicaatmateriaal of categorie III 'gebondenheid'

Beschrijving	dekstenen
Omgeving	Buiten
Primaire drager	Wand vrijstaand (scheidingsmuur, ...)
Asbestmateriaal	Deksteen, muurkap - Hol
Bindmiddel van asbestmateriaal	Cement
Gebondenheid op basis van bindmiddel	Hecht
Hoeveelheid (oppervlakte - dikte - aantal)	<ul style="list-style-type: none"><li>• 3,00 m<sup>2</sup> - 4,00 cm - 2 stuks</li></ul>
Totaal volume	0,24 m <sup>3</sup>
Eenvoudig bereikbaar	Ja
Bevestigingswijze	<ul style="list-style-type: none"><li>• Verlijmd, ingegoten, versmeerd</li></ul>
Identificatiemethode	De asbestdeskundige beoordeelt het materiaal als asbesthoudend, en dit zonder monsternamen.
Destructieve handeling voor identificatie	Nee

- Zorg voor een veilig beheer. Vermijd het beschadigen van het asbestmateriaal. Controleer de toestand jaarlijks op wijzigingen.
- Voer bijkomende staalname(s) uit.

- Eenvoudige handelingen: mag via doe-het-zelf of door werknemer(s) met opleidingsattest eenvoudige handelingen  
Verwijder dit materiaal bij renovatie.

Fixeer of bevochtig de toepassing voor verwijdering. Verpak het dubbel en gebruik FFP3-mondmasker, wegwerphandschoenen, wegwerpoverall Cat. III type 5/6 en afspoelbaar schoeisel.

Materiaal niet gooien of breken om stofvorming te vermijden.

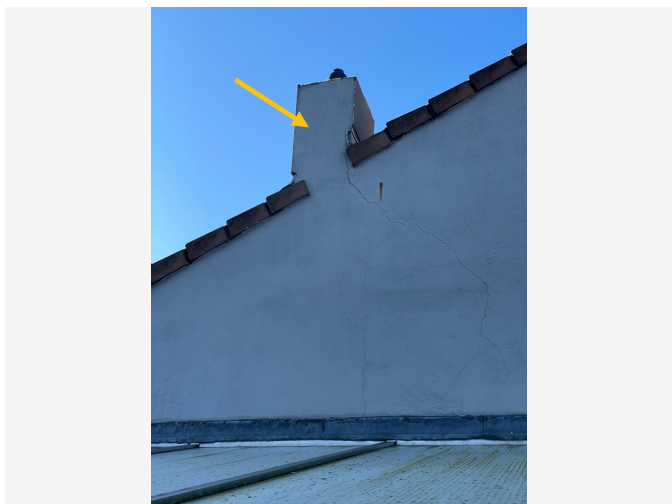
Situeringfoto

#### Permanente beperking

**Reden:** Het te onderzoeken materiaal situeert zich hoger dan 3,50 m te rekenen vanaf een veilige ondergrond

**Uitleg van de asbestdeskundige:** De binnenzijde van de schouw kan niet geïnventariseerd worden

In de schouw kan mogelijk nog een asbesthoudende schouwpijp zitten, die niet zichtbaar of inventariseerbaar is.

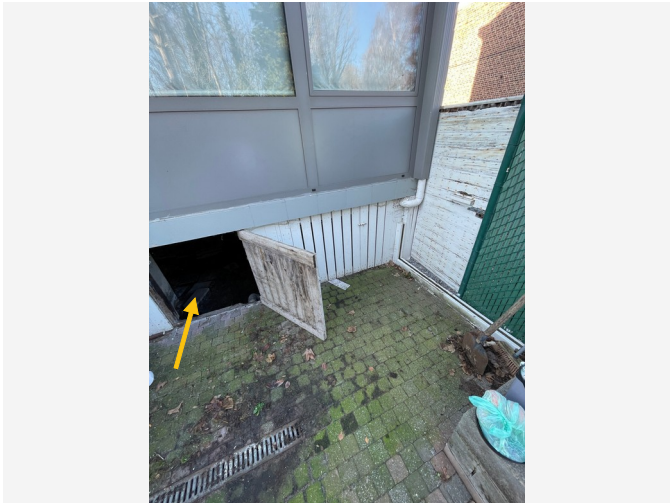
*Situeringfoto*

### Permanente beperking

**Reden:** Het onderzoek kan niet uitgevoerd worden binnen de bepalingen van de Welzijnswet

**Uitleg van de asbestdeskundige:** De kruipkelder is lager dan 1,5 meter en vormt daardoor een beperking.

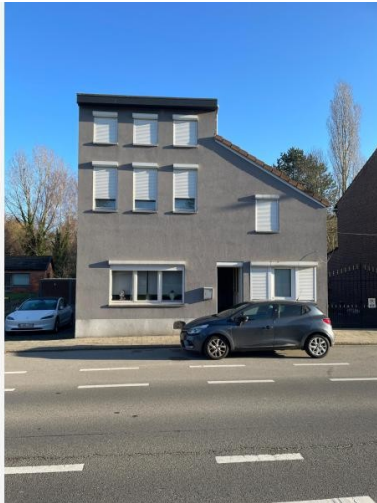
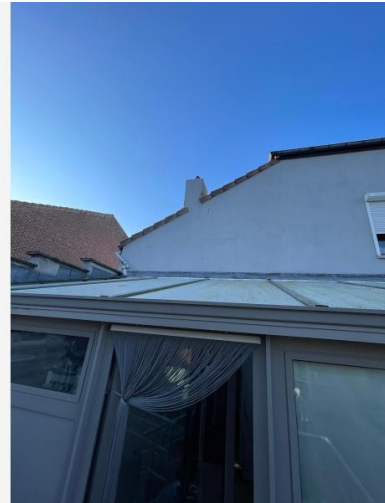
### Informatie over een niet-asbestverdacht materiaal

De crepi is aangebracht in 2013: Factuur bij bewijsdocumenten

Basis voor advies	Beoordeling op basis van een bewijsdocument.
Primaire drager	Wand buitenschil
(Asbest)materiaal	In-situ afwerkingslagen - Crepi
Bindmiddel	Cement
Gebondenheid bindmiddel	Hecht

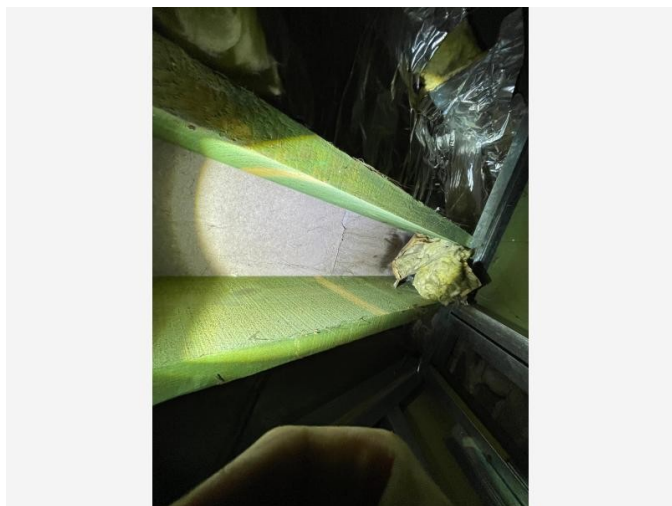
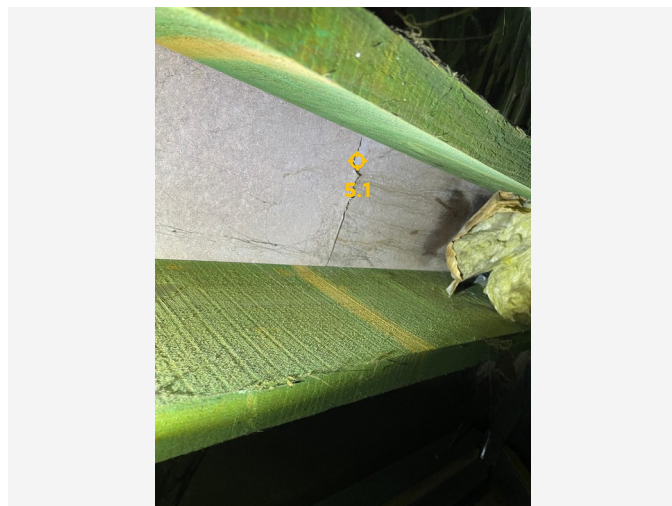
Geen asbest

#	Type	Referentie	Resultaat
5.1	Puntmonster	2.	Geen asbest

<b>Beschrijving</b>	onderdakplaten
<b>Omgeving</b>	Binnen
<b>Primaire drager</b>	Schuin dak
<b>Bindmiddel van materiaal</b>	Cement
<b>Gebondenheid op basis van bindmiddel</b>	Hecht
<b>Hoeveelheid (oppervlakte - dikte - aantal)</b>	• 80,00 m <sup>2</sup> - 1,00 cm - 1 stuk
<b>Totaal volume</b>	0,80 m <sup>3</sup>
<b>Identificatiemethode</b>	Een monstername door de asbestdeskundige met laboanalyse door een asbestlabo.
<b>Destructieve handeling voor identificatie</b>	Nee

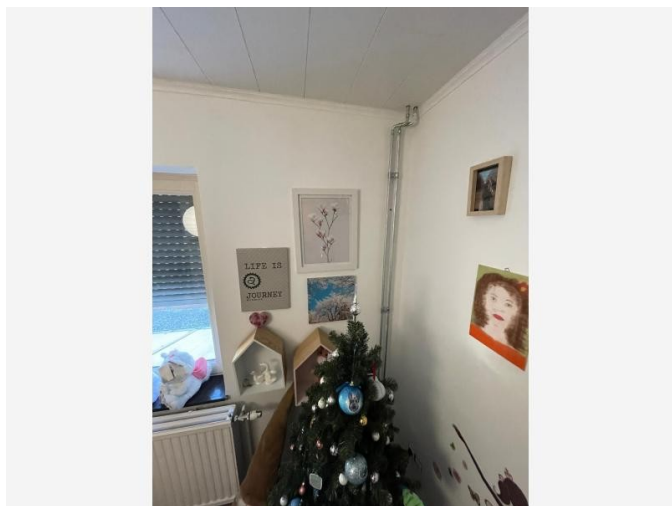
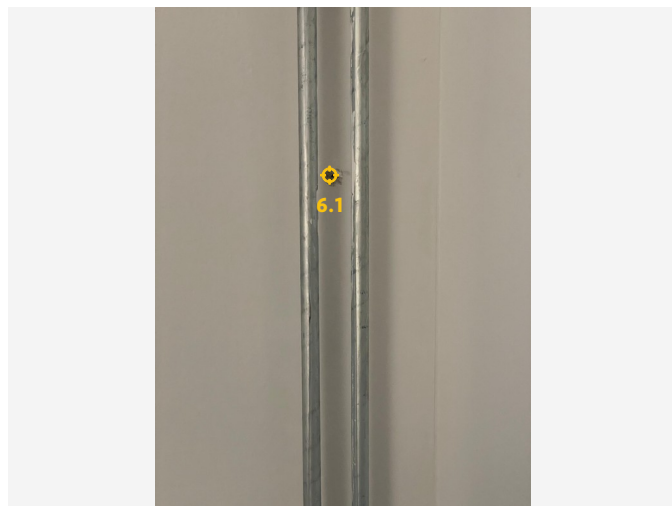
## Fiche 6: pleister wand

Geen asbest

#	Type	Referentie	Resultaat
6.1	Mengmonster	1.	Geen asbest

<b>Beschrijving</b>	pleister wand
<b>Omgeving</b>	Binnen
<b>Primaire drager</b>	Binnenwand
<b>Bindmiddel van materiaal</b>	Gips - kalk
<b>Gebondenheid op basis van bindmiddel</b>	Niet-hechtgebonden
<b>Hoeveelheid (oppervlakte - dikte - aantal)</b>	• 286,00 m <sup>2</sup> - 1,00 cm - 1 stuk
<b>Totaal volume</b>	2,86 m <sup>3</sup>
<b>Identificatiemethode</b>	Een monstername door de asbestdeskundige met laboanalyse door een asbestlabo.
<b>Destructieve handeling voor identificatie</b>	Nee
<b>Opmerking</b>	Mengstaal van het pleister van de trappenhal, de slaapkamer en de ingang van het kapsalon. Natte ruimtes en stookplaats zijn niet gepleisterd of hebben wandbedekking van kunststof/gyproc.
