# Asbestinventarisatetest

Jekerstraat 65, 3700 Tongeren-Borgloon

Attestnummer : 20260115-000308.000

Uitgegeven op : 15.01.2026

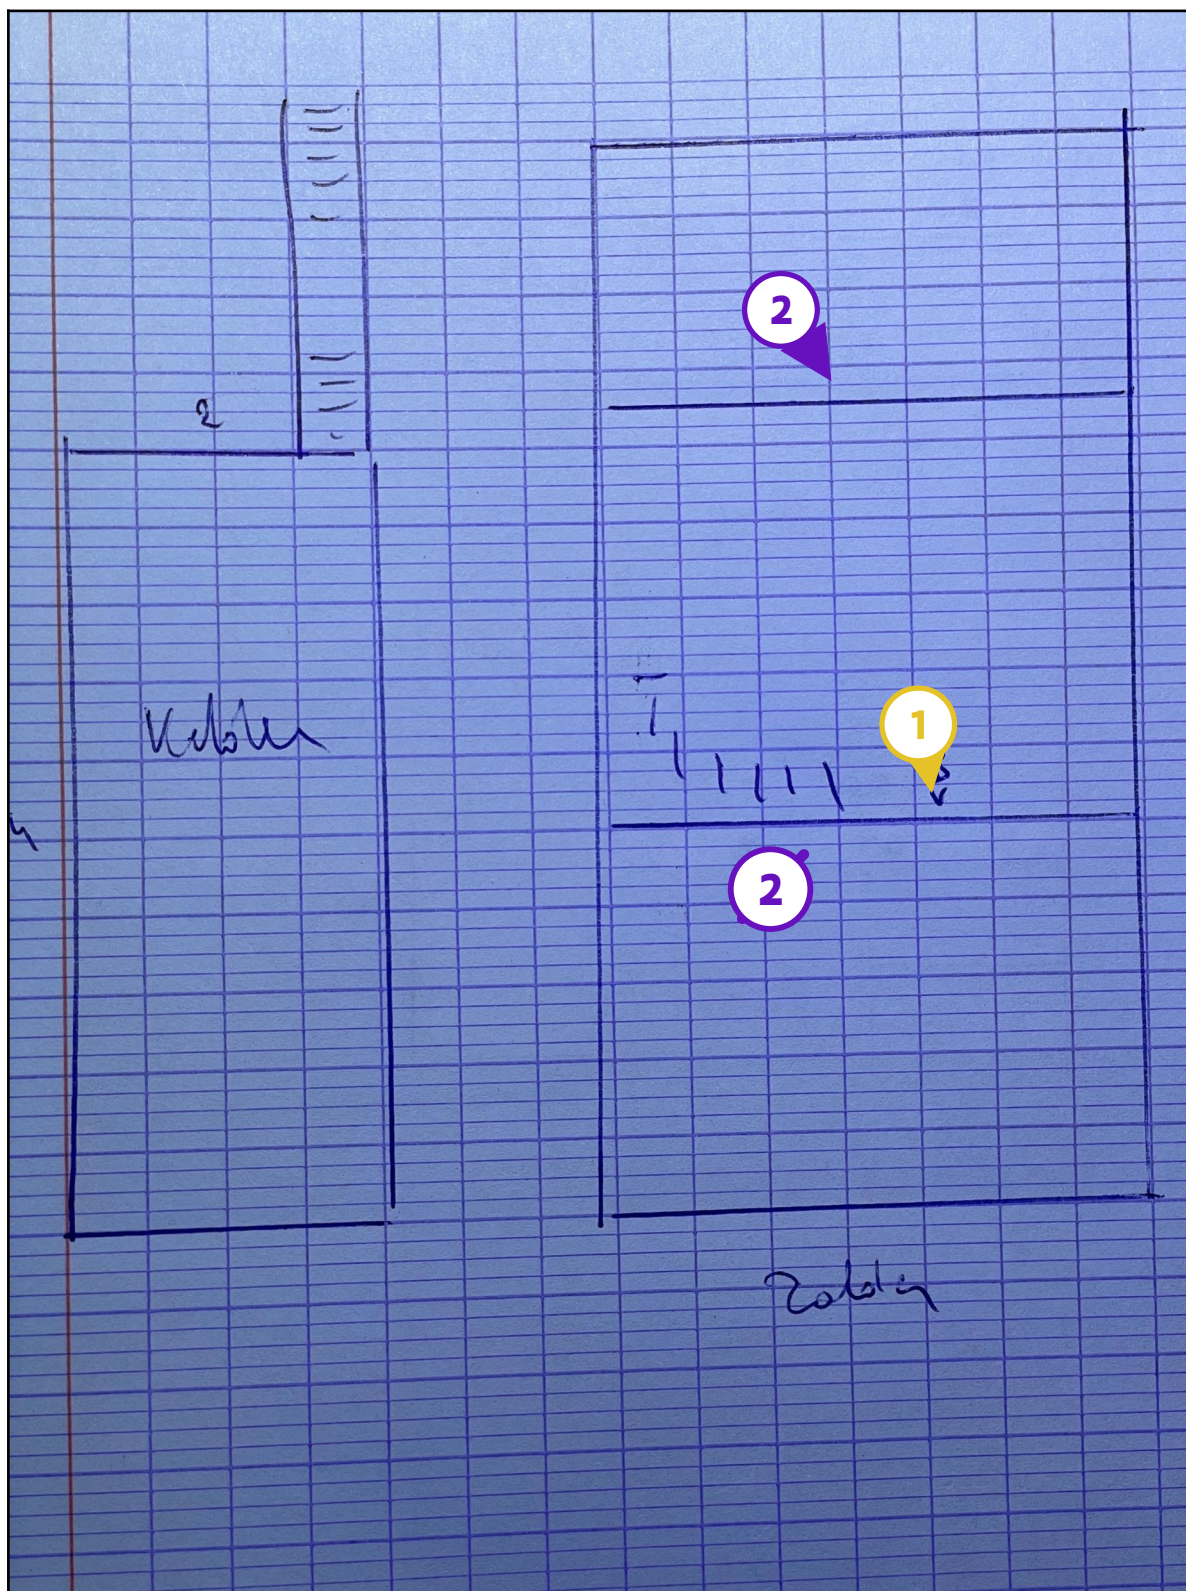
## Plan 1.2: grondplan kelder/zolder

1. bakeliet materiaal	Asbestmateriaal	Zorgvuldig beheren
2. rookgaskanaal	Beperking	-

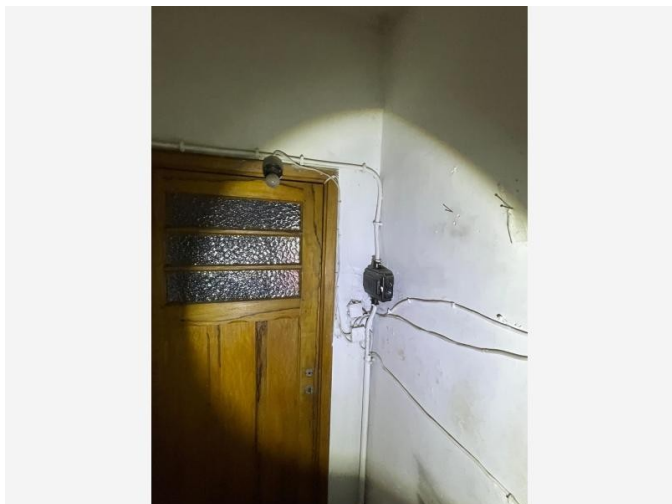
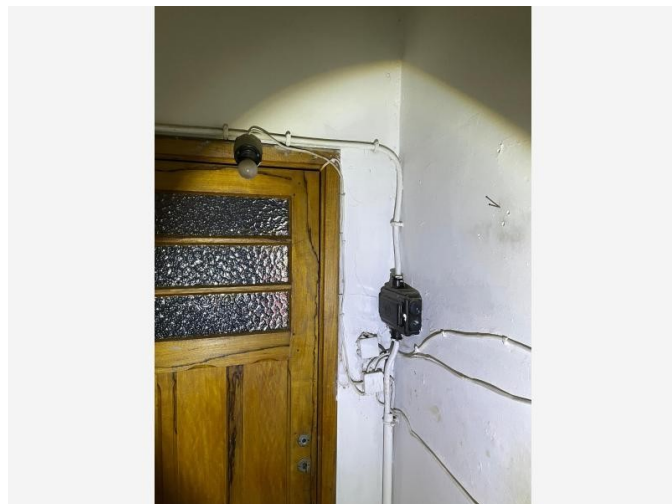
Het asbestmateriaal valt onder de mijlpaal van 2040.

Eindbeoordeling materiaalrisico	Laag materiaalrisico en/of verlaagde kans op vezelvrijgave
---------------------------------	--

Gebondenheid	Categorie 1: hechtgebonden in oorsprong
Asbestsoort (vezeltype)	Crocidoliet aanwezig
Asbestconcentratie	Laag (< 50%)
Afschermingsgraad van het gehele materiaal	Geheel of deels (ook) vrij aan de binnenlucht
Toestand van het materiaal	Onbeschadigd, niet verweerd

Beschrijving	bakeliet materiaal
Omgeving	Binnen
Primaire drager	Binnenwand
Asbestmateriaal	Plaat, paneel, tablet - Type Bakeliet
Bindmiddel van asbestmateriaal	Kunststof of -hars
Gebondenheid op basis van bindmiddel	Hecht
Hoeveelheid (oppervlakte - dikte - aantal)	• 0,20 m <sup>2</sup> - 2,00 cm - 2 stuks
Totaal volume	0,008 m <sup>3</sup>
Eenvoudig bereikbaar	Ja
Bevestigingswijze	• Geschroefd
Identificatiemethode	De asbestdeskundige beoordeelt het materiaal als asbesthoudend, en dit zonder monsternamen.
Destructieve handeling voor identificatie	Nee

- Zorg voor een veilig beheer. Vermijd het beschadigen van het asbestmateriaal. Controleer de toestand jaarlijks op wijzigingen.
- Voer bijkomende staalname(s) uit.

- Eenvoudige handelingen: mag via doe-het-zelf of door werknemer(s) met opleidingsattest eenvoudige handelingen  
Verwijder dit materiaal bij renovatie.

Fixeer of bevochtig de toepassing voor verwijdering. Verpak het dubbel en gebruik FFP3-mondmasker, wegwerphandschoenen, wegwerpoverall Cat. III type 5/6 en afspoelbaar schoeisel.

Materiaal niet gooien of breken om stofvorming te vermijden.

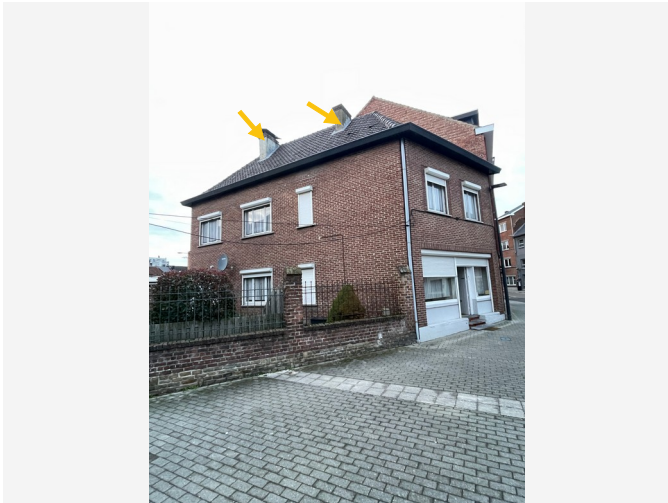
**Reden:** Het te onderzoeken materiaal situeert zich hoger dan 3,50 m te rekenen vanaf een veilige ondergrond

**Uitleg van de asbestdeskundige:** De binnenzijde van de schouw kan niet geïnventariseerd worden

In de schouw kan mogelijk nog een asbesthoudende schouwpijp zitten, die niet zichtbaar of inventariseerbaar is.

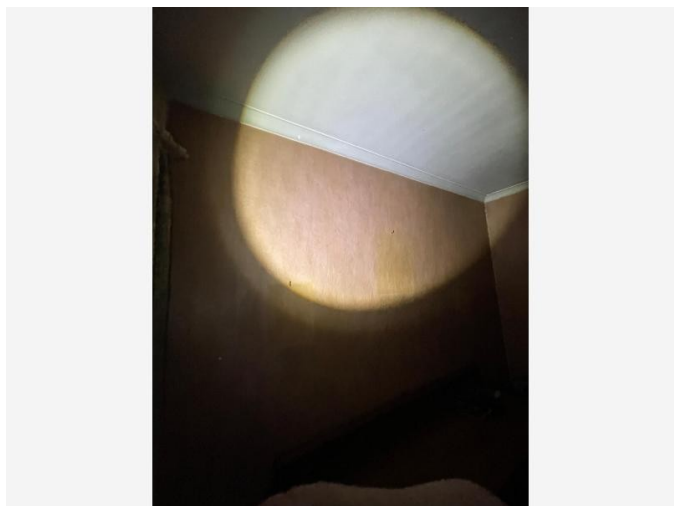
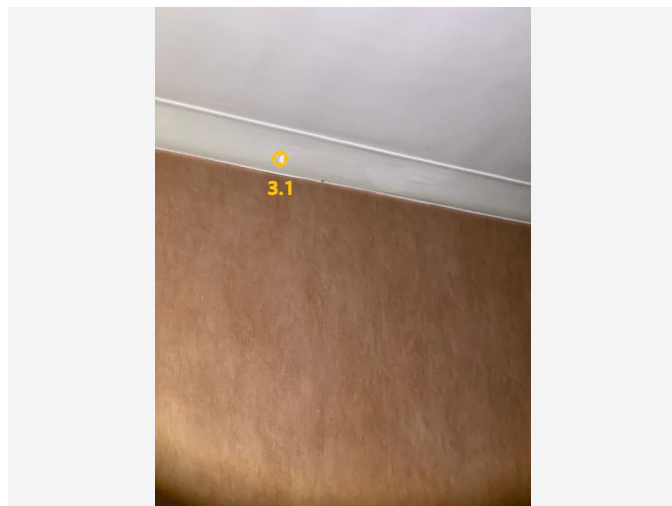
Geen asbest

#	Type	Referentie	Resultaat
3.1	Mengmonster	3.	Geen asbest

<b>Beschrijving</b>	sierlijsten
<b>Omgeving</b>	Binnen
<b>Primaire drager</b>	Binnenwand
<b>Bindmiddel van materiaal</b>	Gips - kalk
<b>Gebondenheid op basis van bindmiddel</b>	Niet-hechtgebonden
<b>Hoeveelheid (oppervlakte - dikte - aantal)</b>	• 10,00 m <sup>2</sup> - 2,00 cm - 1 stuk
<b>Totaal volume</b>	0,20 m <sup>3</sup>
<b>Identificatiemethode</b>	Een monstername door de asbestdeskundige met laboanalyse door een asbestlabo.
<b>Destructieve handeling voor identificatie</b>	Nee

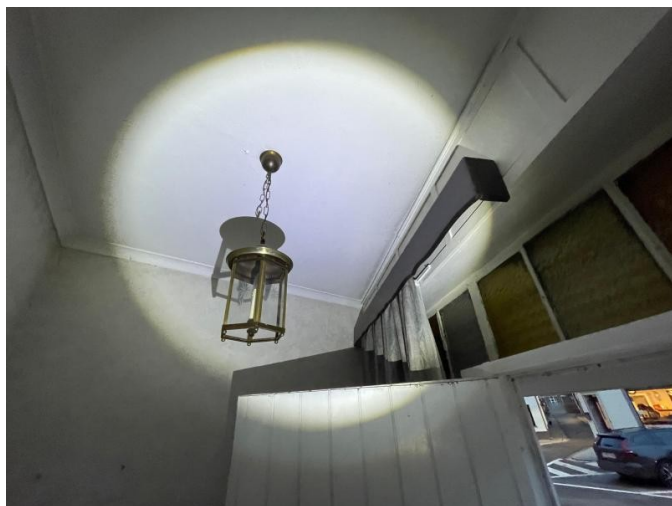
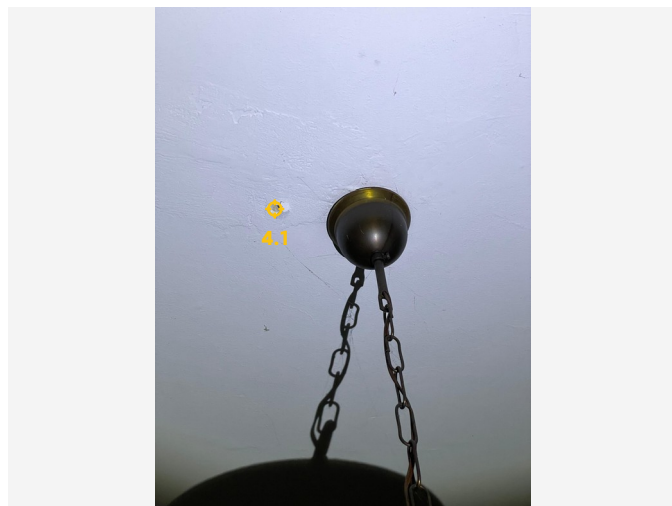
## Fiche 4: pleister plafond

Geen asbest

#	Type	Referentie	Resultaat
4.1	Mengmonster	2.	Geen asbest

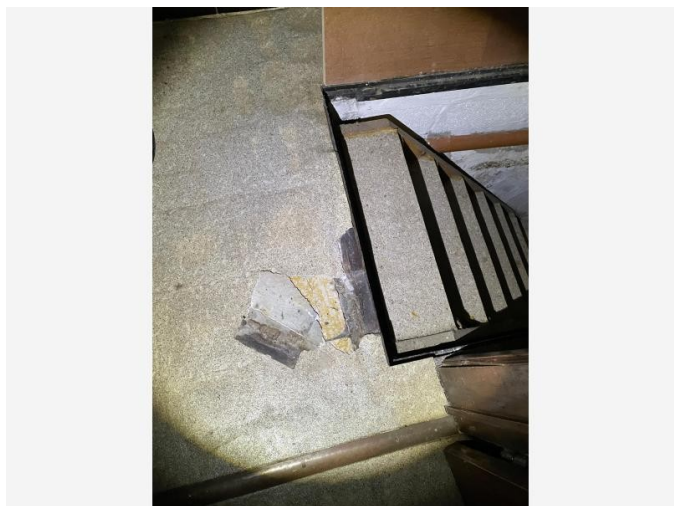
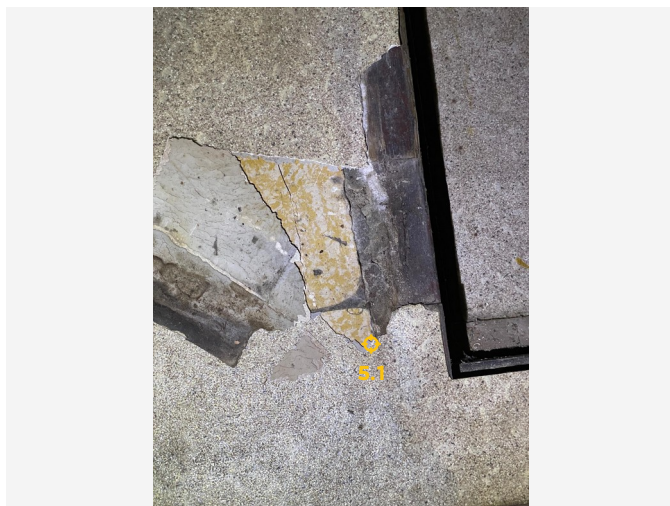
Geen asbest

#	Type	Referentie	Resultaat
5.1	Puntmonster	4.	Geen asbest

<b>Beschrijving</b>	vloerzeil
<b>Omgeving</b>	Binnen
<b>Primaire drager</b>	Vloer
<b>Bindmiddel van materiaal</b>	Karton - papier - viltachtig
<b>Gebondenheid op basis van bindmiddel</b>	Niet-hechtgebonden
<b>Hoeveelheid (oppervlakte - aantal)</b>	• 25,00 m <sup>2</sup> - 1 stuk
<b>Totale oppervlakte</b>	25,00 m <sup>2</sup>
<b>Identificatiemethode</b>	Een monstername door de asbestdeskundige met laboanalyse door een asbestlabo.
<b>Destructieve handeling voor identificatie</b>	Nee
<b>Opmerking</b>	vloerzeil gelijkvloers.

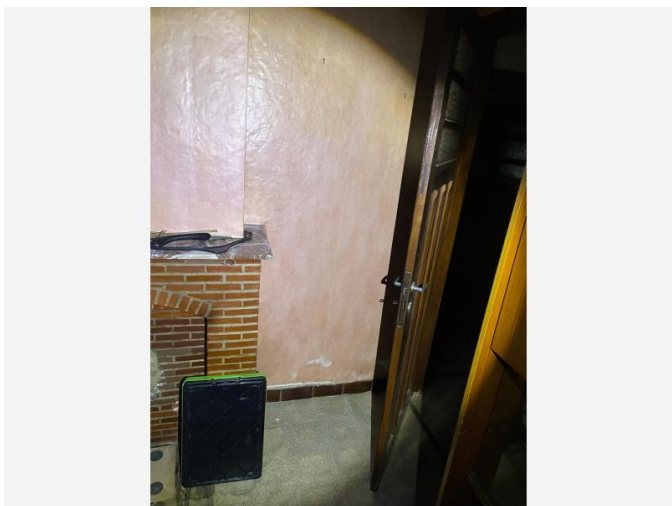
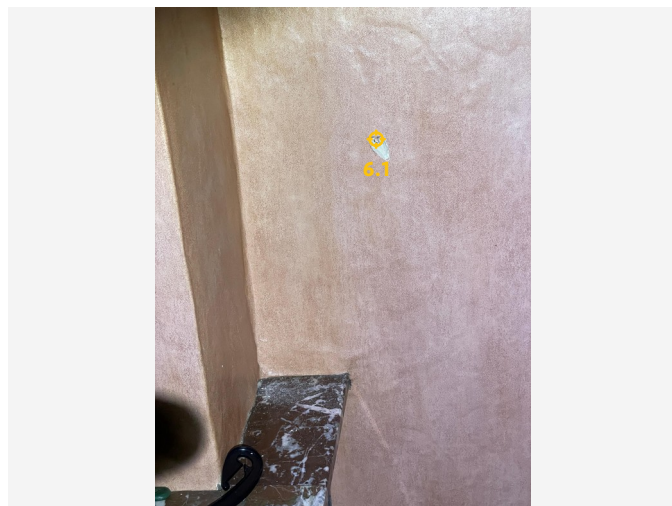
## Fiche 6: pleister wand

Geen asbest

#	Type	Referentie	Resultaat
6.1	Mengmonster	1.	Geen asbest
