Asbestinventarisatetest

Kielenstraat 102, 3700 Tongeren-Borgloon

Attestnummer : 20260309-000085.000

Uitgegeven op : 09.03.2026

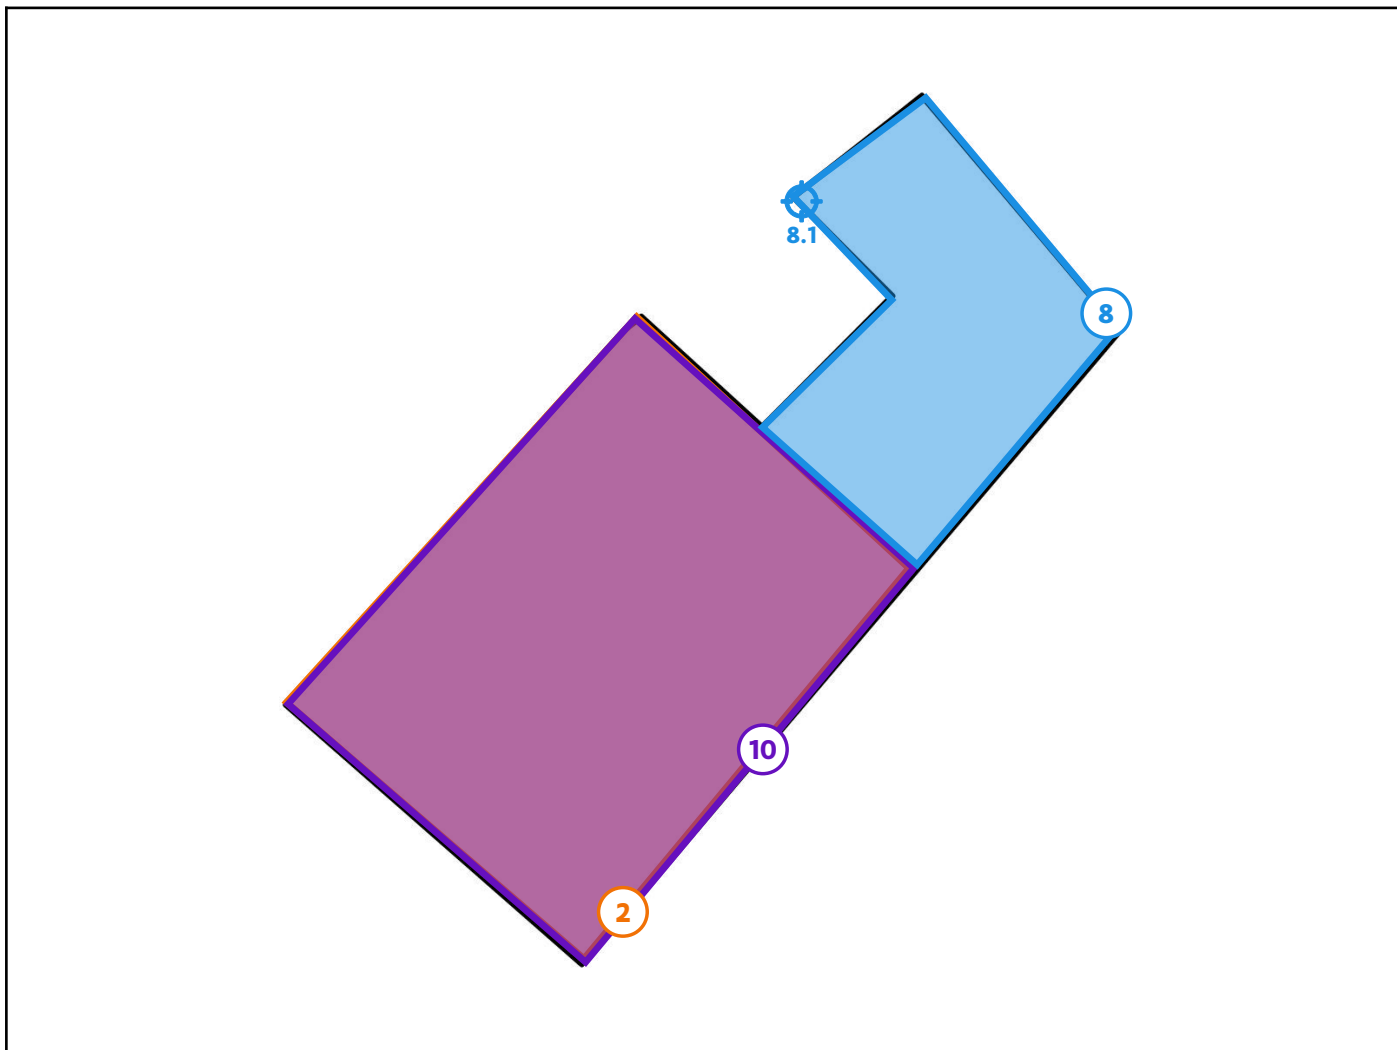
Plan 1.1: Hoofdgebouw plan

Beschrijving	Type	Actie
2. leien woning	Asbestmateriaal	Verwijderen
8. roofing	Geen asbest	-
8.1 Code: 6.	Puntmonster	-
10. onderdak	Overige ruimte of materiaal	-

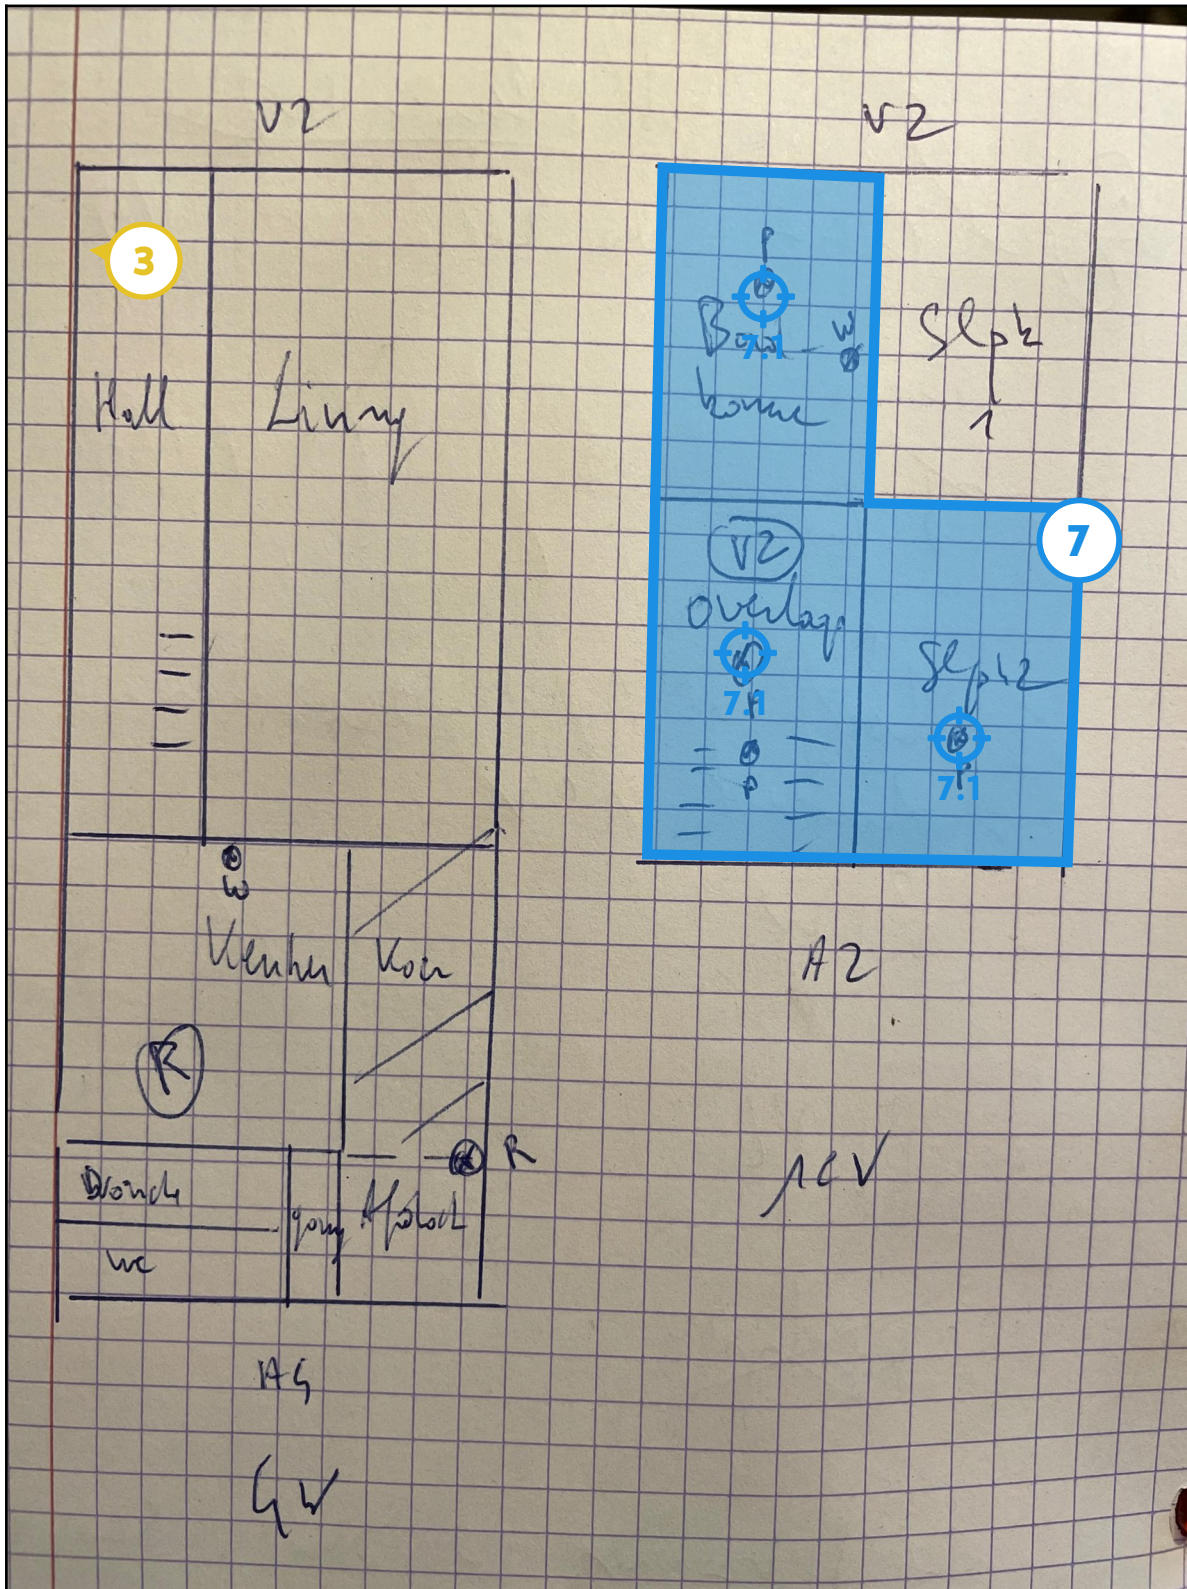
Plan 1.4: grondplan gelijkvloers/1e verdiep

3. bakeliet materiaal	Asbestmateriaal	Zorgvuldig beheren
7. pleister plafond	Geen asbest	-
7.1 Code: 2.	Mengmonster	-

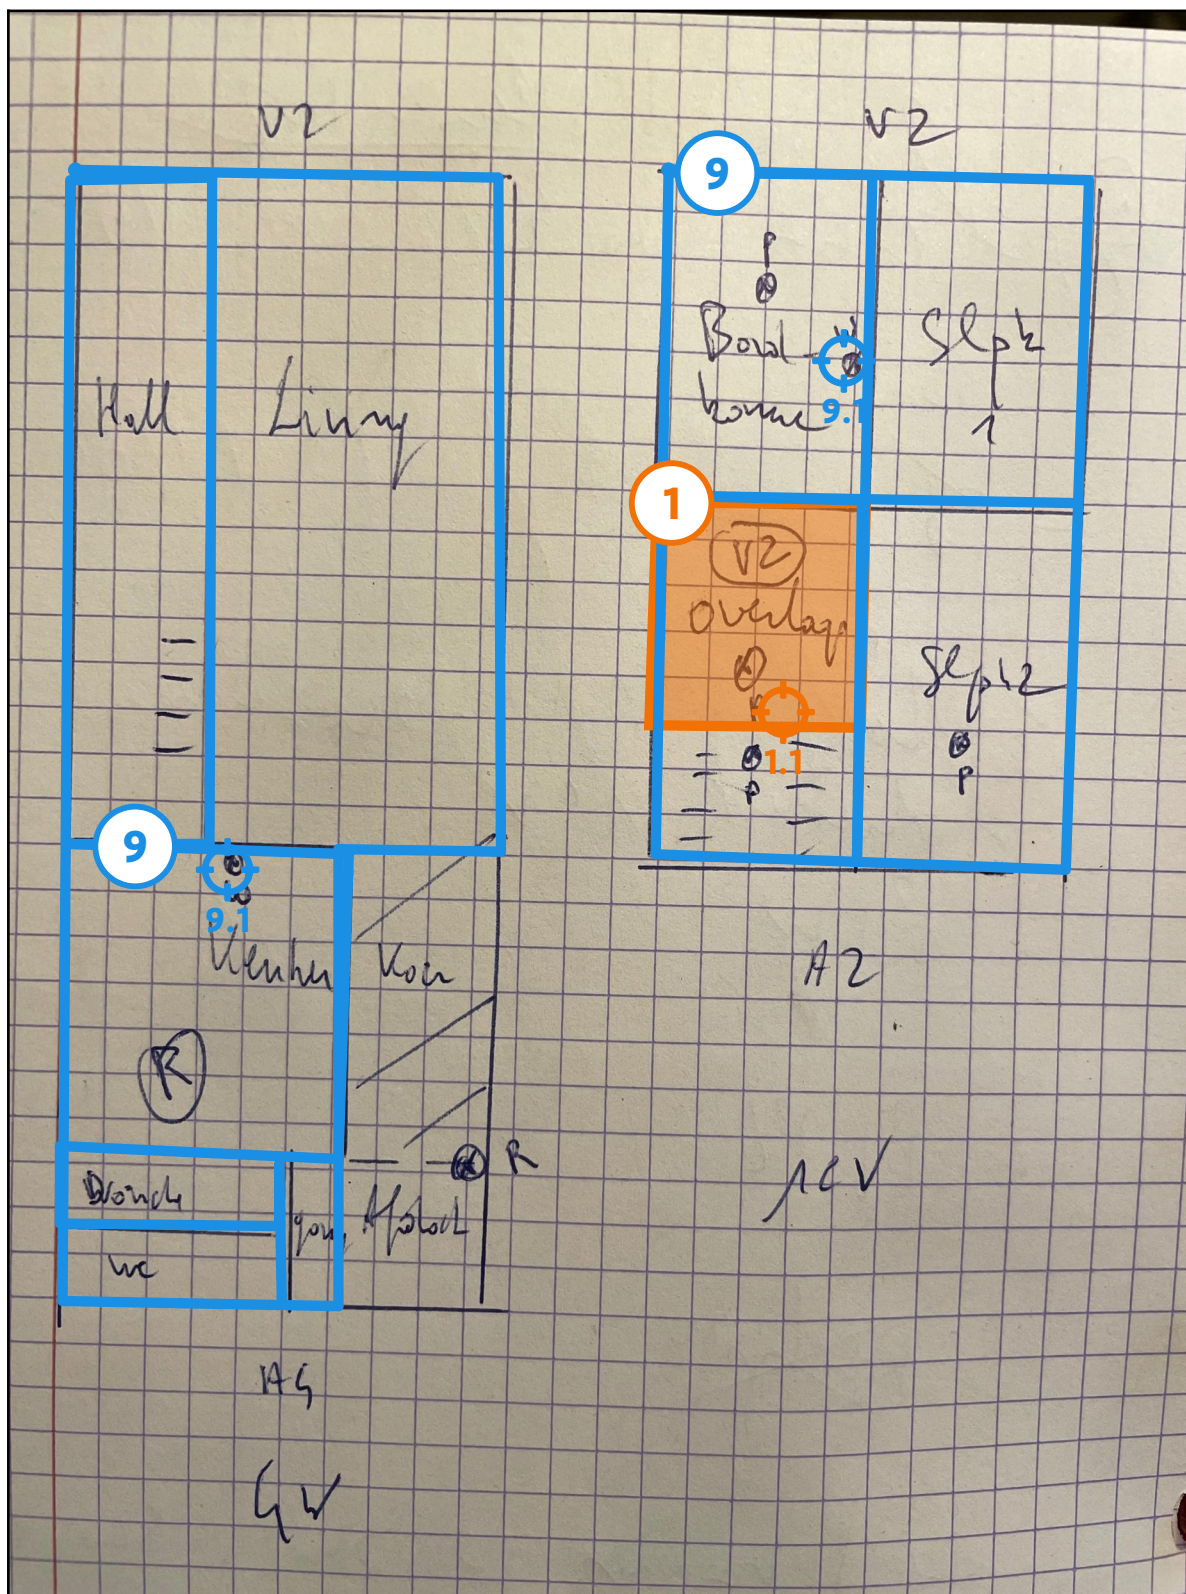
Plan 1.5: grondplan gelijkvloers/1e verdiep

1. vloerzeil 1e verdiep	Asbestmateriaal	Verwijderen
1.1 Code: 3.	Puntmonster	-
9. pleister wand	Geen asbest	-
9.1 Code: 1.	Mengmonster	-

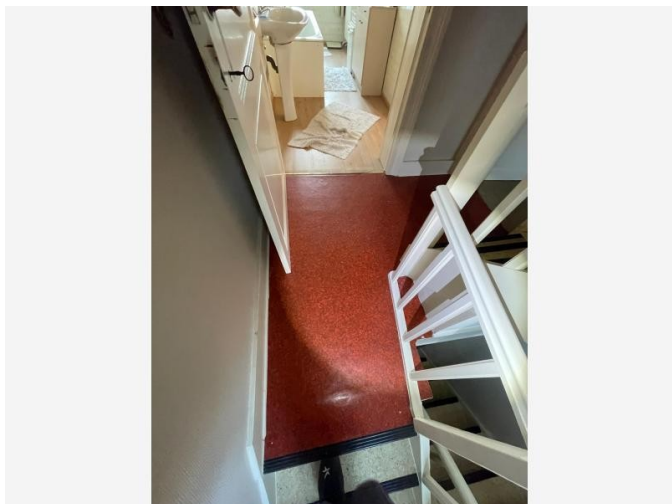
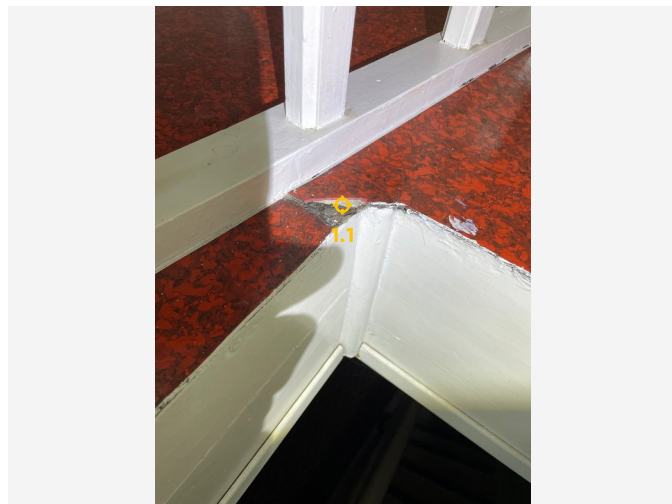
Het asbestmateriaal valt onder de mijlpaal van 2034.

Eindbeoordeling materiaalrisico	Verhoogd materiaalrisico en/of verhoogde kans op vezelvrijgave
---------------------------------	--

Gebondenheid	Categorie 2: niet-hechtgebonden met matrix
Asbestsoort (vezeltype)	Alleen chrysotiel
Asbestconcentratie	Hoog ($\geq 50\%$)
Afschermingsgraad van het gehele materiaal	Geheel of deels (ook) vrij aan de binnenlucht
Toestand van het materiaal	Licht beschadigd, licht verweerd. Intact calciumsilicaatmateriaal of categorie III 'gebondenheid'

#	Type	Referentie	Resultaat
1.1	Puntmonster	3.	Chrysotiel

Beschrijving	vloerzeil 1e verdiep
Omgeving	Binnen
Primaire drager	Vloer
Asbestmateriaal	Prefab - afwerking - Vloerzeil
Bindmiddel van asbestmateriaal	Karton - papier - viltachtig
Gebondenheid op basis van bindmiddel	Niet-hechtgebonden
Hoeveelheid (oppervlakte - aantal)	<ul style="list-style-type: none">• 5,00 m² - 1 stuk
Totale oppervlakte	5,00 m ²
Eenvoudig bereikbaar	Ja
Bevestigingswijze	<ul style="list-style-type: none">• Verlijmd, ingegoten, versmeerd
Identificatiemethode	Een monstername door de asbestdeskundige met laboanalyse door een asbestlabo.
Destructieve handeling voor identificatie	Nee
Opmerking	vloerzeil 1e verdiep.

Verwijderen

- Zorg voor een veilig beheer. Vermijd het beschadigen van het asbestmateriaal. Controleer de toestand jaarlijks op wijzigingen.
- Scherm in afwachting van verwijdering het asbestmateriaal af van luchtstromingen en verstoring: bijvoorbeeld door het te verpakken, te fixeren, af te dekken, signalisatie - afbakening aan te brengen, ...

- Hermetische zone (erkend asbestverwijderaar)
Indien deze toepassing verwijderd wordt komen er asbesthoudende vezels vrij. Neem daarom bij verwijdering/werken contact op met een erkend verwijderaar.

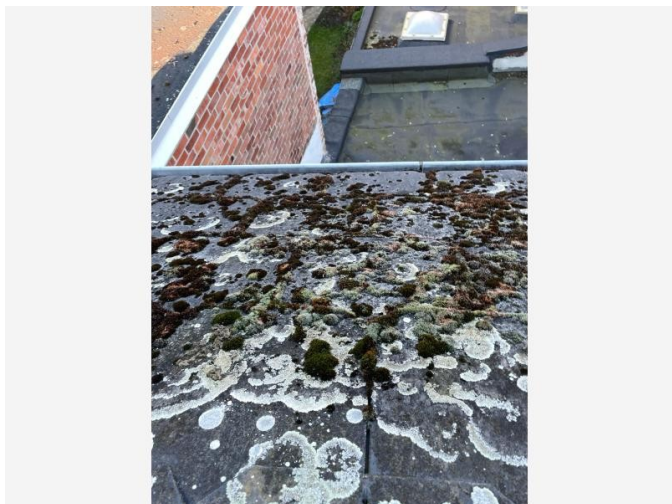
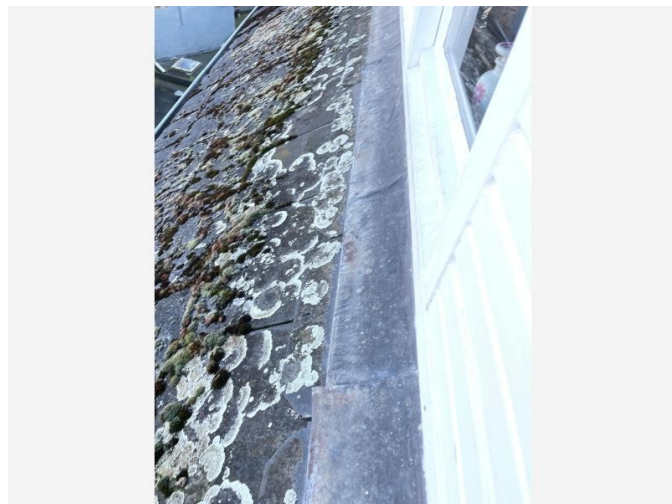
Het asbestmateriaal valt onder de mijlpaal van 2034.

Eindbeoordeling materiaalrisico	Verhoogd materiaalrisico en/of verhoogde kans op vezelvrijgave
---------------------------------	--

Gebondenheid	Categorie 1: hechtgebonden in oorsprong
Asbestsoort (vezeltype)	Crocidoliet aanwezig
Asbestconcentratie	Laag (< 50%)
Afschermingsgraad van het gehele materiaal	Geheel of deels vrij aan de buitenlucht
Toestand van het materiaal	Matig beschadigd, matig verweerd

Beschrijving	leien woning
Omgeving	Buiten
Primaire drager	Schuin dak
Asbestmateriaal	Dak- en gevelbekleding - Lei, shingle
Bindmiddel van asbestmateriaal	Cement
Gebondenheid op basis van bindmiddel	Hecht
Hoeveelheid (oppervlakte - aantal)	• 176,00 m ² - 1 stuk
Totale oppervlakte	176,00 m ²
Eenvoudig bereikbaar	Ja
Bevestigingswijze	• Genageld, geniet
Identificatiemethode	De asbestdeskundige beoordeelt het materiaal als asbestverdacht en dus asbesthoudend, en dit zonder monstername. Motivatie: De monstername brengt andere schade aan dan schade die inherent is aan de monstername.
Destructieve handeling voor identificatie	Nee

Verwijderen

- Zorg voor een veilig beheer. Vermijd het beschadigen van het asbestmateriaal. Controleer de toestand jaarlijks op wijzigingen.
- Hemelwater dat afspoelt van asbestcement daken of gevels kan asbestdeeltjes bevatten. Gebruik het enkel voor gesloten circuits (bv. spoelen toiletten). Reinig na het vervangen van het dak of de gevel de dakgoten en regenwaterput of -ton om asbesthoudend sediment of slib te verwijderen

- Eenvoudige handelingen: mag via doe-het-zelf of door werknemer(s) met opleidingsattest eenvoudige handelingen
Verwijder dit materiaal bij renovatie.

Fixeer of bevochtig de toepassing voor verwijdering. Verpak het dubbel en gebruik FFP3-mondmasker, wegwerphandschoenen, wegwerpoverall Cat. III type 5/6 en afspoelbaar schoeisel.

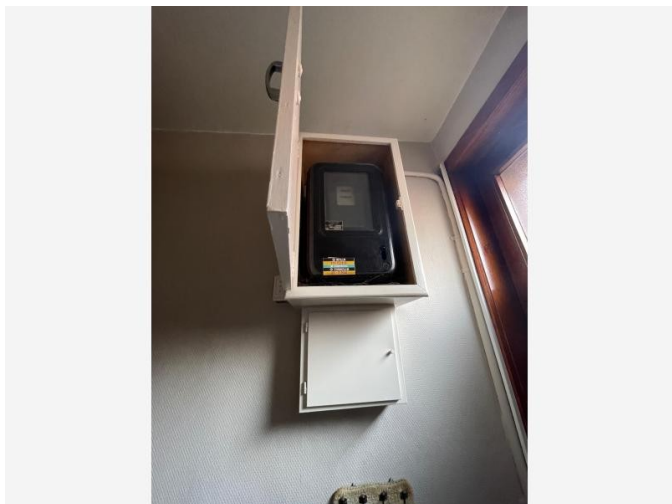
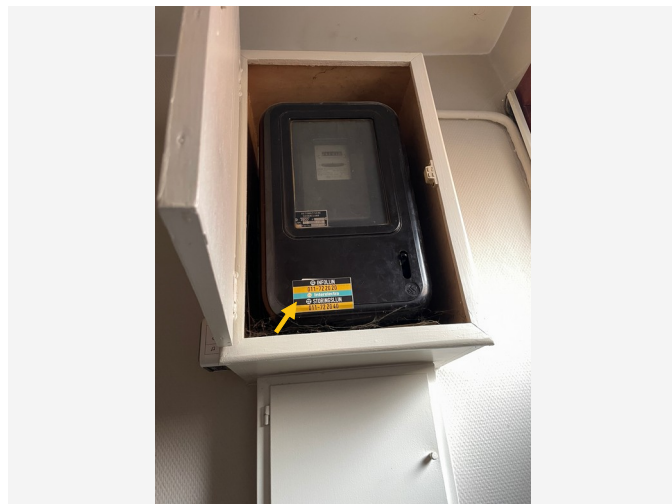
Het asbestmateriaal valt onder de mijlpaal van 2040.

Eindbeoordeling materiaalrisico	Laag materiaalrisico en/of verlaagde kans op vezelvrijgave
---------------------------------	--

Gebondenheid	Categorie 1: hechtgebonden in oorsprong
Asbestsoort (vezeltype)	Crocidoliet aanwezig
Asbestconcentratie	Laag (< 50%)
Afschermingsgraad van het gehele materiaal	Geheel of deels (ook) vrij aan de binnenlucht
Toestand van het materiaal	Onbeschadigd, niet verweerd

Beschrijving	bakeliet materiaal
Omgeving	Binnen
Primaire drager	Communicatie en elektrische infrastructuur en uitrusting
Asbestmateriaal	Plaat, paneel, tablet - Type Bakeliet
Bindmiddel van asbestmateriaal	Kunststof of -hars
Gebondenheid op basis van bindmiddel	Hecht
Hoeveelheid (oppervlakte - dikte - aantal)	• 0,20 m ² - 1,00 cm - 1 stuk
Totaal volume	0,002 m ³
Eenvoudig bereikbaar	Ja
Bevestigingswijze	• Geschroefd
Identificatiemethode	De asbestdeskundige beoordeelt het materiaal als asbestverdacht en dus asbesthoudend, en dit zonder monstername. Motivatie: De monstername brengt andere schade aan dan schade die inherent is aan de monstername.
Destructieve handeling voor identificatie	Nee

Zorgvuldig beheren

- Zorg voor een veilig beheer. Vermijd het beschadigen van het asbestmateriaal. Controleer de toestand jaarlijks op wijzigingen.
- Voer bijkomende staalname(s) uit.

- Eenvoudige handelingen: mag via doe-het-zelf of door werknemer(s) met opleidingsattest eenvoudige handelingen
Verwijder dit materiaal bij renovatie en neem contact met uw nutsmaatschappij.
Dit mag via doe-het-zelf of door werknemers met een opleidingsattest eenvoudige handelingen.
Kijk op de website van OVAM (www.asbestinfo.be), de codex, boek VI en <https://ovam.vlaanderen.be/wie-mag-wat-verwijderen>.
Fixeer of bevochtig de toepassing voor verwijdering. Verpak het dubbel en gebruik FFP3-mondmasker, wegwerphandschoenen, wegwerpoverall Cat. III type 5/6 en afspoelbaar schoeisel.

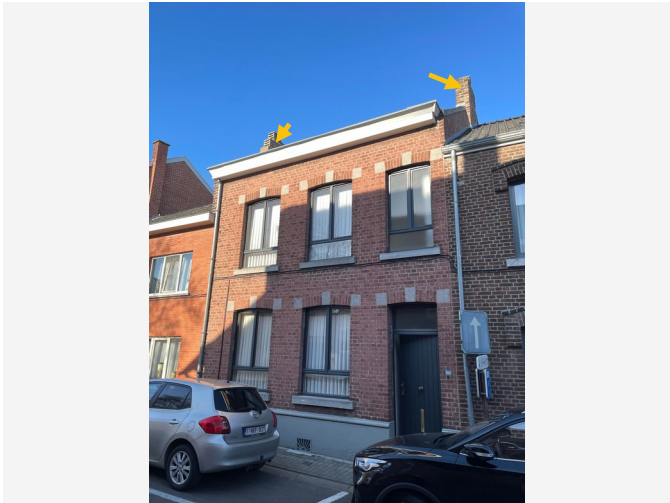
Situeringfoto

Tijdelijke beperking

Reden: Het te onderzoeken materiaal situeert zich hoger dan 3,50 m te rekenen vanaf een veilige ondergrond

Uitleg van de asbestdeskundige: De binnenzijde van de schouw kan niet geïnventariseerd worden

In de schouw kan mogelijk nog een asbesthoudende schouwpijp zitten, die niet zichtbaar of inventariseerbaar is.

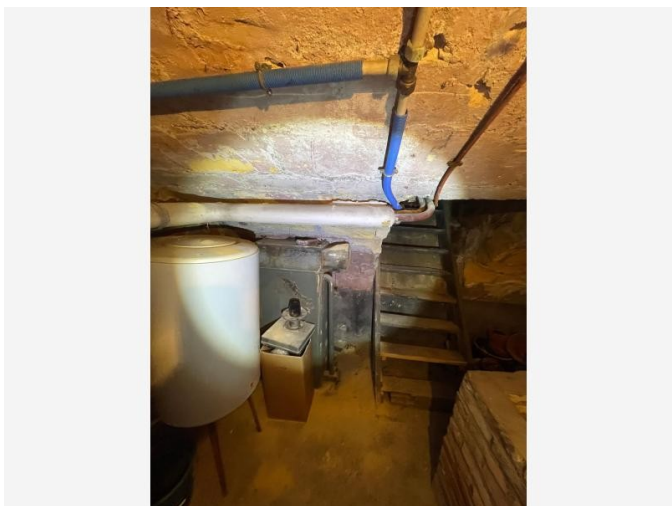
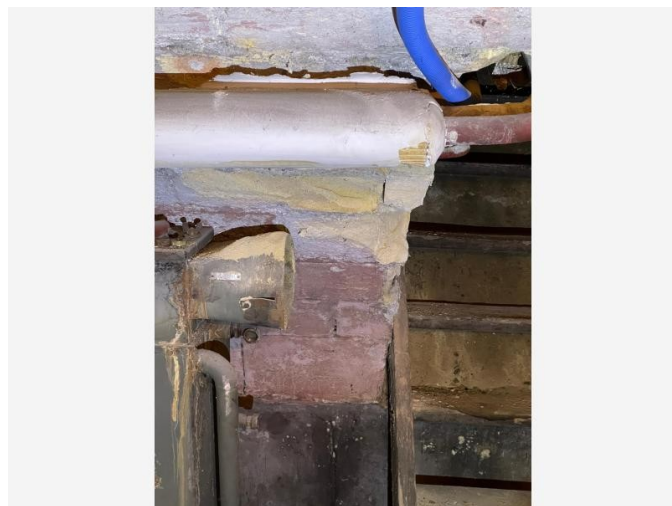
Fiche 5: thermische isolatie recht

Geen asbest

#	Type	Referentie	Resultaat
5.1	Mengmonster	4.	Geen asbest

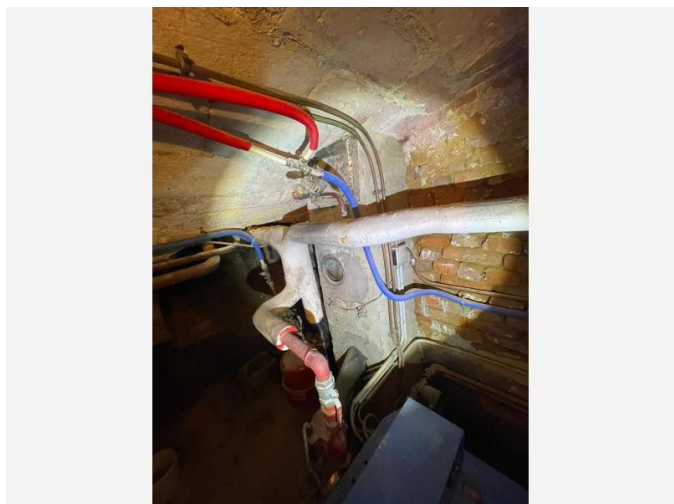
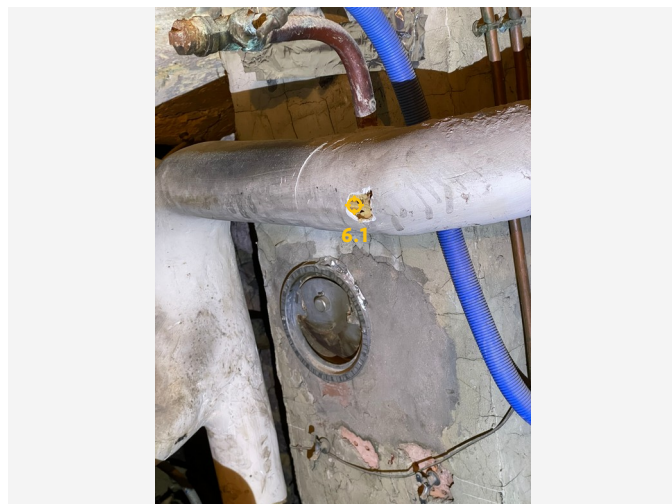
Fiche 6: thermische isolatie bocht

Geen asbest

#	Type	Referentie	Resultaat
6.1	Mengmonster	5.	Geen asbest

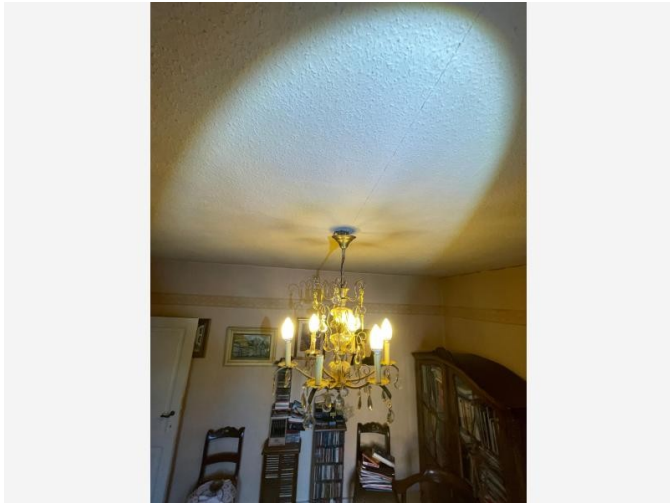
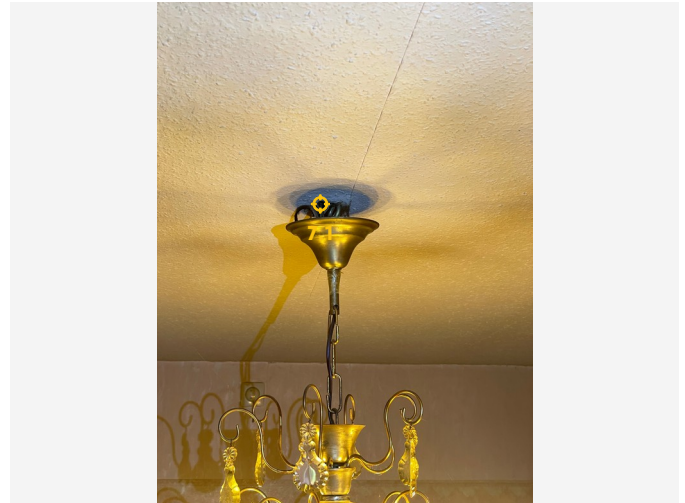
Fiche 7: pleister plafond

Geen asbest

#	Type	Referentie	Resultaat
7.1	Mengmonster	2.	Geen asbest

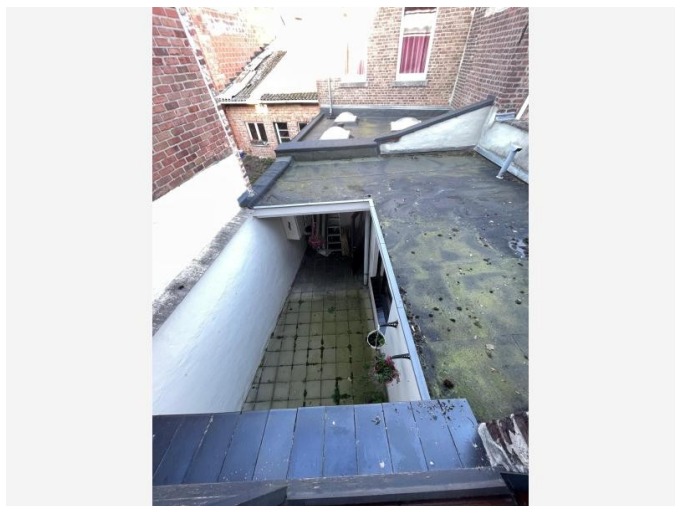
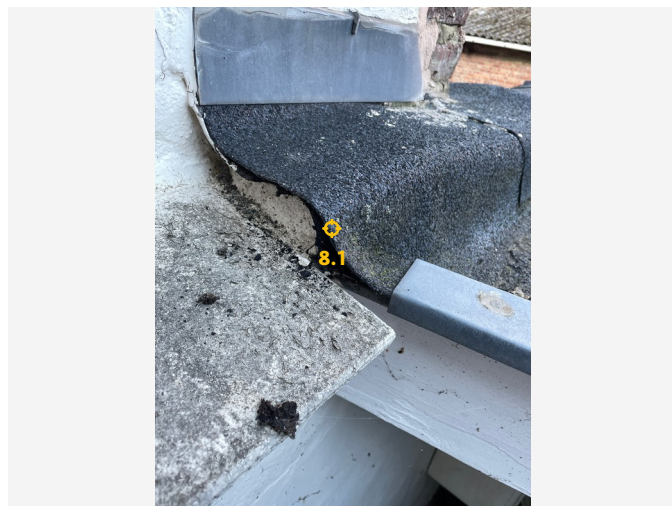
Fiche 8: roofing

Geen asbest

#	Type	Referentie	Resultaat
8.1	Puntmonster	6.	Geen asbest

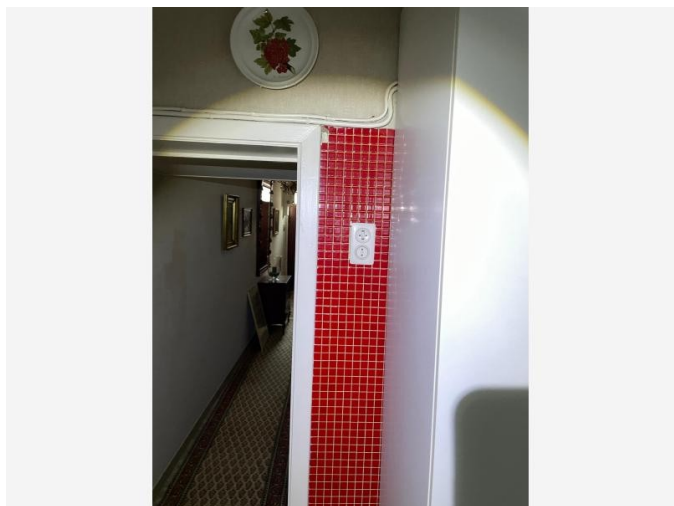
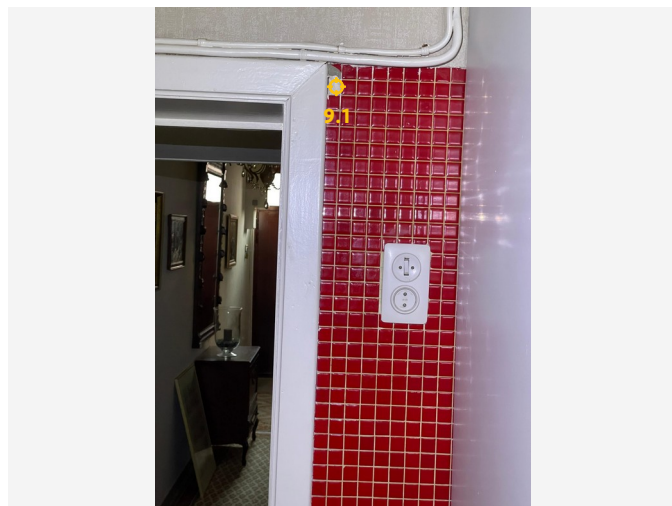
Fiche 9: pleister wand

Geen asbest

#	Type	Referentie	Resultaat
9.1	Mengmonster	1.	Geen asbest
