# Asbestinventarisatetest

Overhaamlaan 40, 3700 Tongeren

Attestnummer : **20240829-000205.000**

**Niet-asbestveilig**

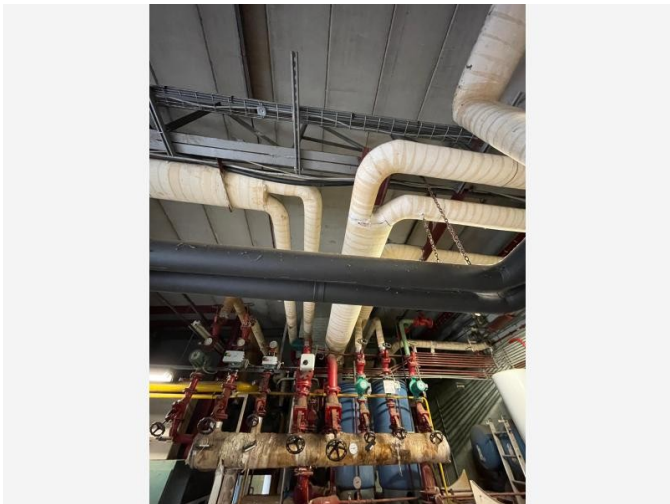
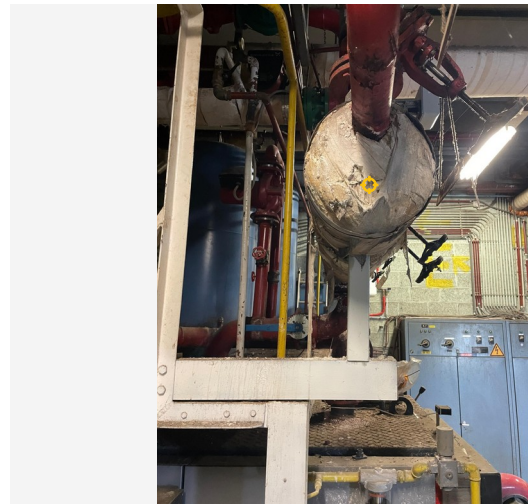
| Eindbeoordeling materiaalrisico | Hoog materiaalrisico en/of hoge kans op vezelvrijgave |

| Asbestsoort (vezeltype) | Amfibool aanwezig, uitgezonderd crocidoliet |
| Asbestconcentratie | Hoog (>= 50%) |
| Toestand van het materiaal | Matig beschadigd, matig verweerd |

| # | Type | Referentie | Resultaat |
|---|---|---|---|
| 1.1 | Mengmonster | 23-9339-426-M004 | Chrysotiel, Amosiet |

| Opmerking | Staalname van de thermische isolatie, die zich, in de vorm van 2 cilinders, bevindt net boven de twee verwarmingsketels. |

**Dringend verwijderen**

- Zorg voor een veilig beheer. Vermijd het beschadigen van het asbestmateriaal. Controleer de toestand jaarlijks op wijzigingen.
- Scherm in afwachting van verwijdering het asbestmateriaal af van luchtstromingen en verstoring: bijvoorbeeld door het te verpakken, te fixeren, af te dekken, signalisatie - afbakening aan te brengen, ...

- Hermetische zone (erkend asbestverwijderaar)  
Indien deze toepassing verwijderd wordt komen er asbesthoudende vezels vrij. Neem daarom bij verwijdering/werken contact op met een erkend verwijderaar.

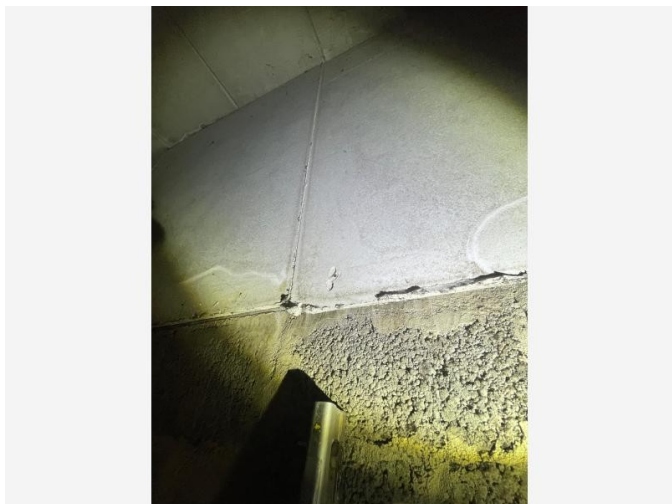
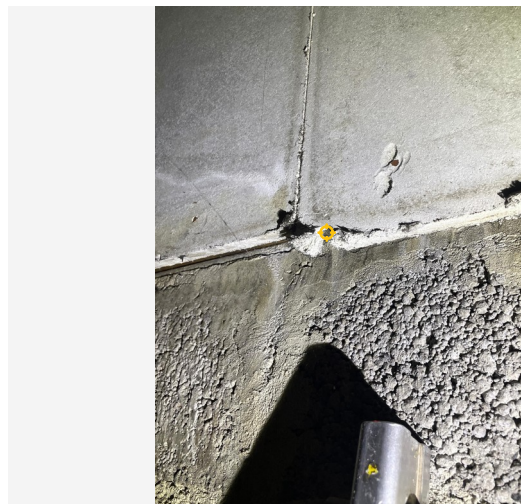
| Eindbeoordeling materiaalrisico | Verhoogd materiaalrisico en/of verhoogde kans op vezelvrijgave |

| Toestand van het materiaal | Onbeschadigd, niet verweerd |

| # | Type | Referentie | Resultaat |
|---|---|---|---|
| 2.1 | Puntmonster | 23-9339-426-M010 | Chrysotiel, Amosiet |

| Opmerking | Platen, aangebracht tegen de muren boven de plafonds van lokaal 54 en 56. |

Verwijderen

- Zorg voor een veilig beheer. Vermijd het beschadigen van het asbestmateriaal. Controleer de toestand jaarlijks op wijzigingen.
- Scherm in afwachting van verwijdering het asbestmateriaal af van luchtstromingen en verstoring: bijvoorbeeld door het te verpakken, te fixeren, af te dekken, signalisatie - afbakening aan te brengen, ...

- Hermetische zone (erkend asbestverwijderaar)  
Indien deze toepassing verwijderd wordt komen er asbesthoudende vezels vrij. Neem daarom bij verwijdering/werken contact op met een erkend verwijderaar.

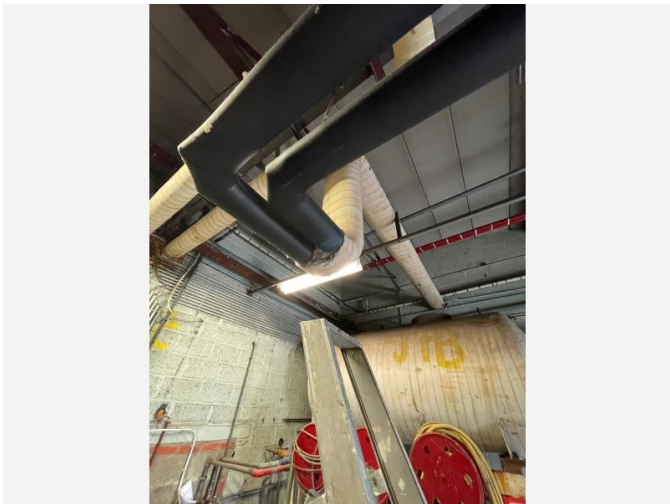
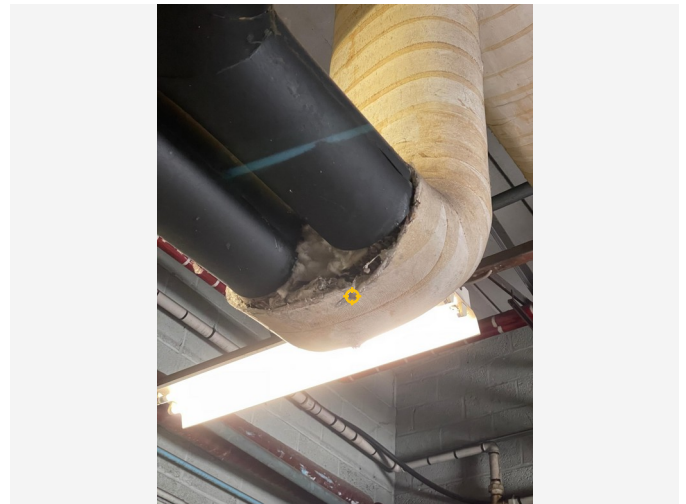
| Eindbeoordeling materiaalrisico | Verhoogd materiaalrisico en/of verhoogde kans op vezelvrijgave |

| Toestand van het materiaal | Licht beschadigd, licht verweerd. Intact calciumsilicaatmateriaal of categorie III 'gebondenheid' |

| # | Type | Referentie | Resultaat |
|---|---|---|---|
| 3.1 | Mengmonster | 23-9339-426-M005 | Chrysotiel, Amosiet |

Verwijderen

- Zorg voor een veilig beheer. Vermijd het beschadigen van het asbestmateriaal. Controleer de toestand jaarlijks op wijzigingen.
- Scherm in afwachting van verwijdering het asbestmateriaal af van luchtstromingen en verstoring: bijvoorbeeld door het te verpakken, te fixeren, af te dekken, signalisatie - afbakening aan te brengen, ...

- Hermetische zone (erkend asbestverwijderaar)  
Indien deze toepassing verwijderd wordt komen er asbesthoudende vezels vrij. Neem daarom bij verwijdering/werken contact op met een erkend verwijderaar.

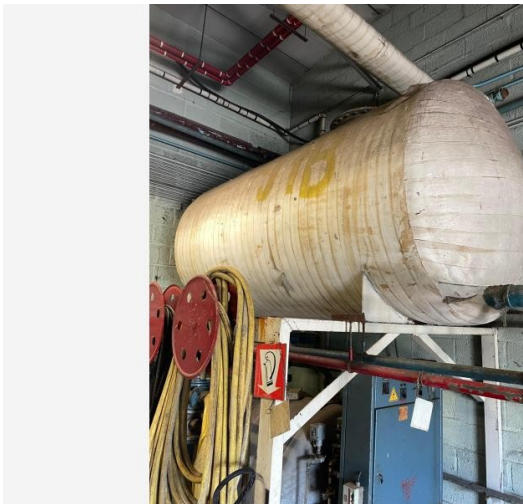
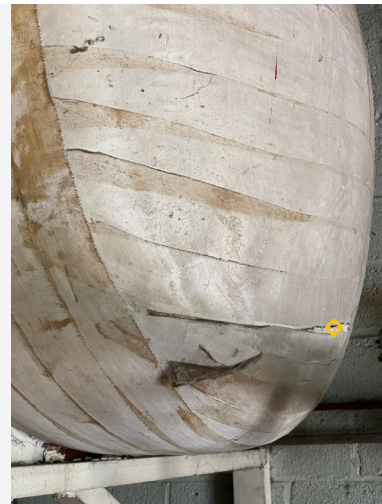
| Eindbeoordeling materiaalrisico | Verhoogd materiaalrisico en/of verhoogde kans op vezelvrijgave |

| Toestand van het materiaal | Licht beschadigd, licht verweerd. Intact calciumsilicaatmateriaal of categorie III 'gebondenheid' |

| # | Type | Referentie | Resultaat |
|---|---|---|---|
| 4.1 | Mengmonster | 23-9339-426-M002 | Chrysotiel, Amosiet |

Verwijderen

- Zorg voor een veilig beheer. Vermijd het beschadigen van het asbestmateriaal. Controleer de toestand jaarlijks op wijzigingen.
- Scherm in afwachting van verwijdering het asbestmateriaal af van luchtstromingen en verstoring: bijvoorbeeld door het te verpakken, te fixeren, af te dekken, signalisatie - afbakening aan te brengen, ...

- Hermetische zone (erkend asbestverwijderaar)  
Indien deze toepassing verwijderd wordt komen er asbesthoudende vezels vrij. Neem daarom bij verwijdering/werken contact op met een erkend verwijderaar.

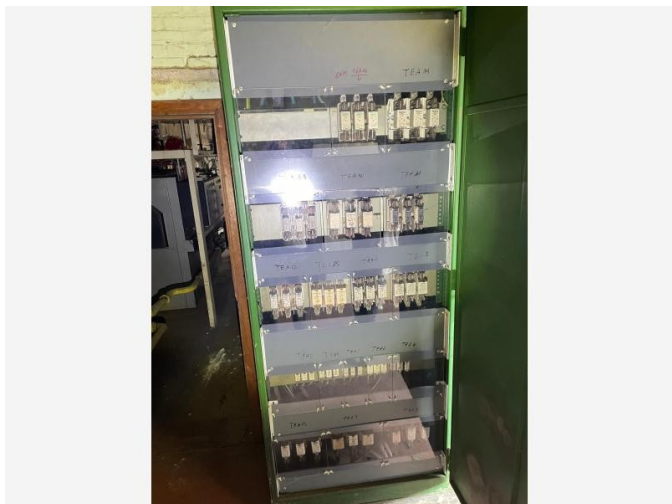
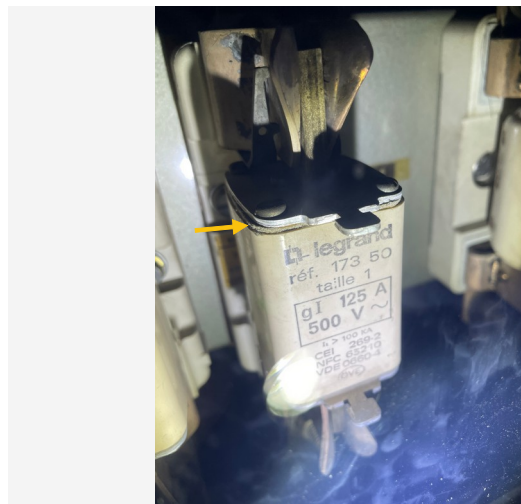
| Eindbeoordeling materiaalrisico | Verhoogd materiaalrisico en/of verhoogde kans op vezelvrijgave |

| Asbestsoort (vezeltype) | Crocidoliet aanwezig |
| Asbestconcentratie | Hoog ( $\geq 50\%$ ) |

Verwijderen

- Zorg voor een veilig beheer. Vermijd het beschadigen van het asbestmateriaal. Controleer de toestand jaarlijks op wijzigingen.

- Hermetische zone (erkend asbestverwijderaar)  
Indien deze toepassing verwijderd wordt komen er asbesthoudende vezels vrij. Neem daarom bij verwijdering/werken contact op met een erkend verwijderaar.

Verwijder deze zekeringen zo snel mogelijk, wanneer er een goed alternatief is.

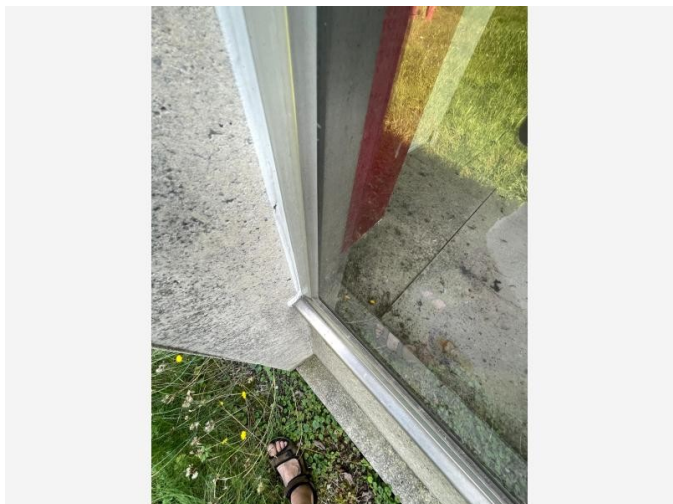
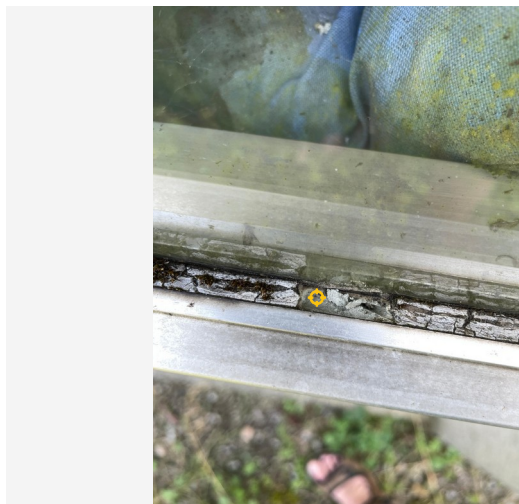
| Opmerking | <p>De meeste ramen hebben (asbesthoudende) mastiek tussen aluminium raam en glas.</p> <p>Een aantal ramen zijn in de loop van de jaren opnieuw afgekit met asbestvrije siliconen.</p> <p>De afdichting tussen muur en alu profiel is siliconen.</p> |

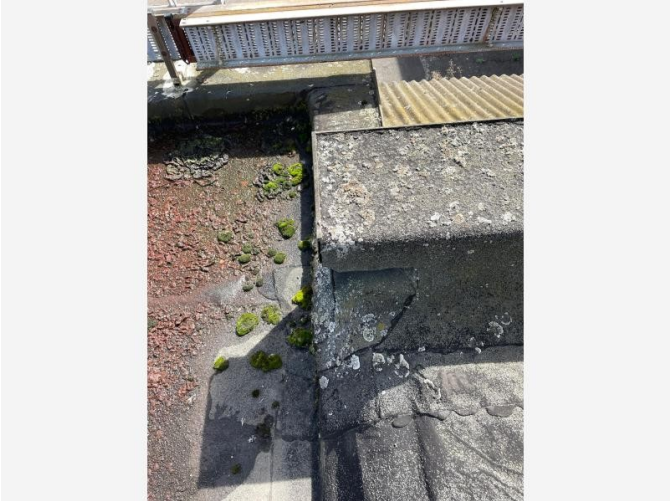
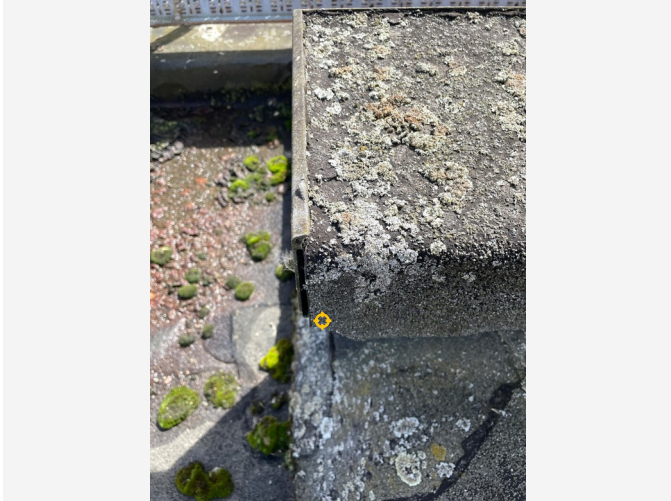
| Opmerking | Een gedeelte van het dak bestaat uit roofing. Daarnaast is epdm gebruikt. |

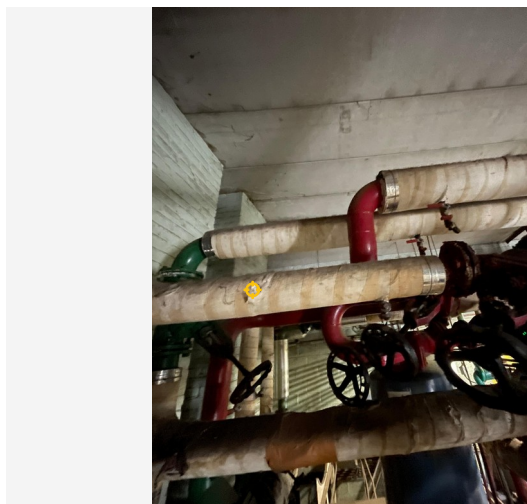
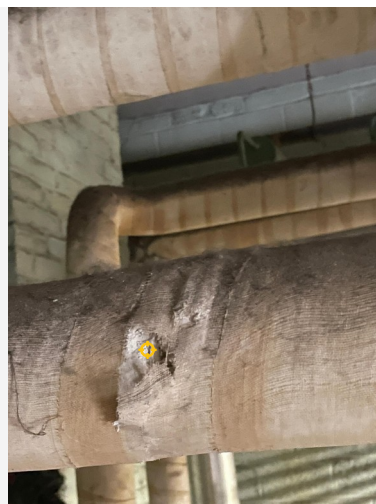
| Opmerking | Dit mengstaal van de thermische isolatie is negatief getest. Aangezien de drie andere mengstalen in deze ruimte positief getest zijn, wordt geadviseerd om ook dit materiaal als positief te beschouwen en, bij werken of verwijdering, alles in hermetische zone te behandelen/verwijderen. |
