# Asbestinventarisatetest

Beemdstraat 40, 3700 Tongeren-Borgloon

Attestnummer : 20260811-000329.000

# Zone 1: Hoofdgebouw

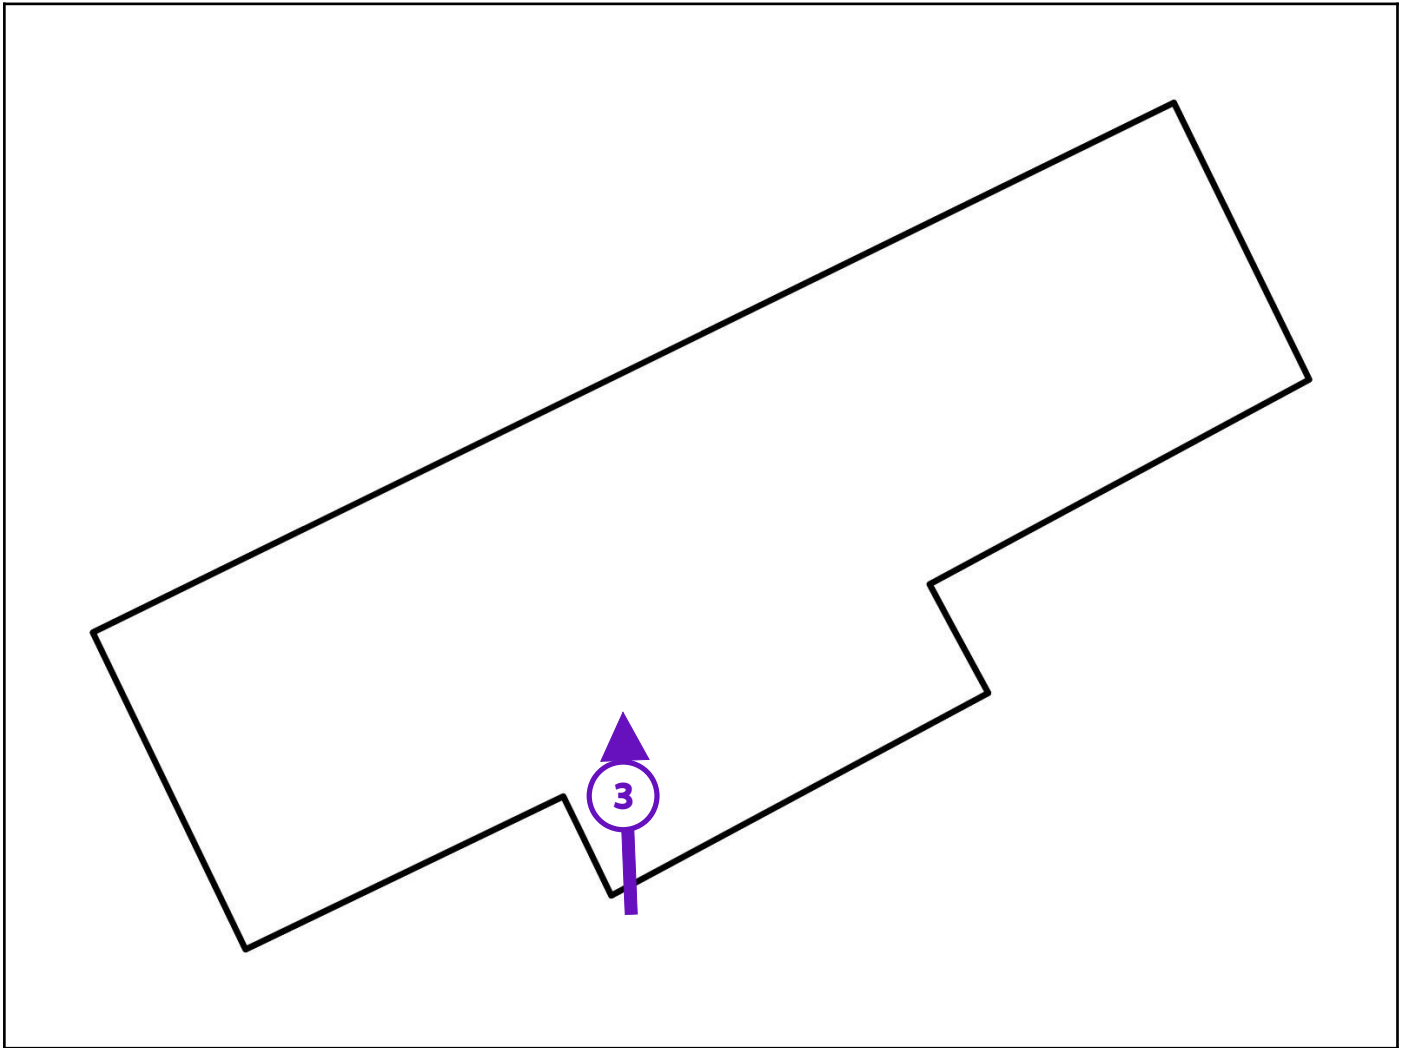
## Plan 1.2: Hoofdgebouw plan

| Beschrijving | Type | Actie |
|---|---|---|
| 3. rookgaskanalen | Beperking | - |

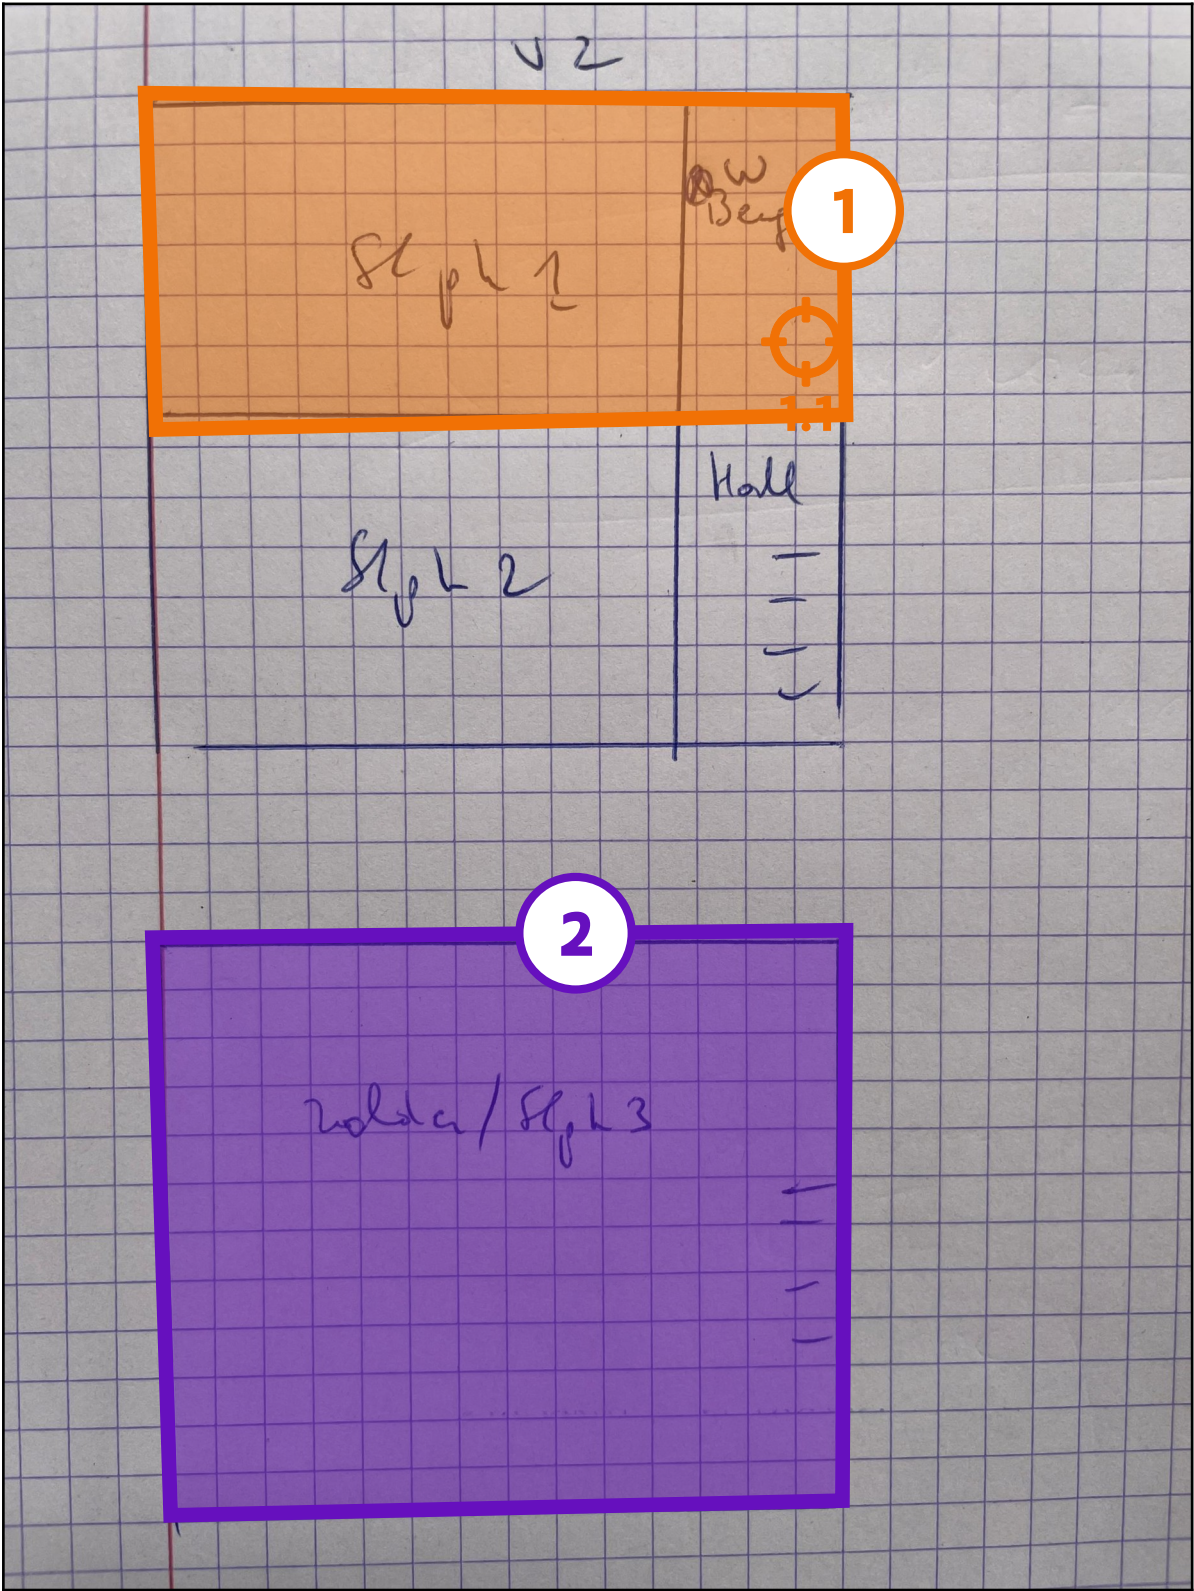
Plan 1.5: grondplan verdiep 1/2

| 1. vloerzeil 1e verdiep | Asbestmateriaal | <a href="#">Verwijderen</a> |
| 2. onderdak | Beperking | - |

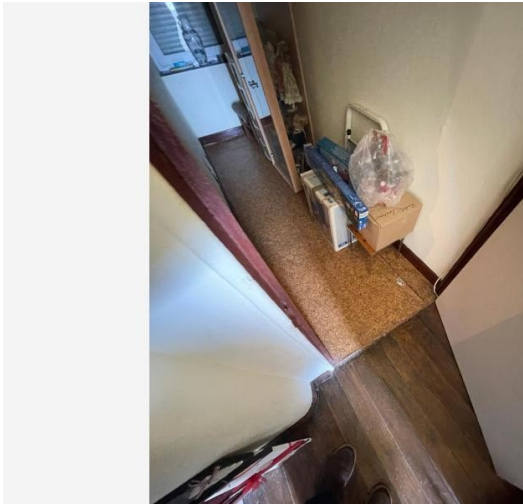
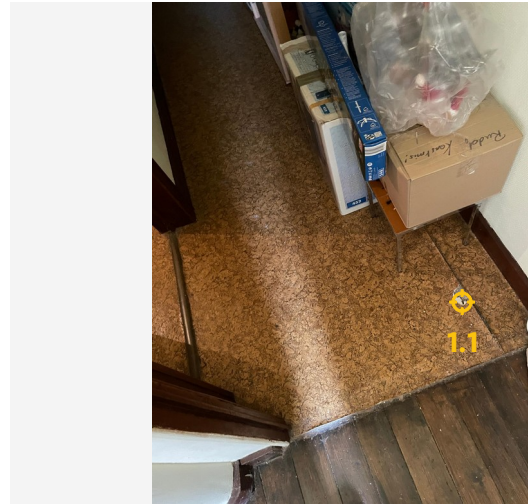
Overzichtsfoto

Detailfoto

| Eindbeoordeling materiaalrisico | Verhoogd materiaalrisico en/of verhoogde kans op vezelvrijgave |

| Gebondenheid | Categorie 2: niet-hechtgebonden met matrix |
| Asbestsoort (vezeltype) | Alleen chrysotiel aanwezig |
| Asbestconcentratie | Hoog ( $\geq 50\%$ ) |
| Toestand van het materiaal | Licht beschadigd, licht verweerd. Intacte calciumsilicaatplaat of materiaal met categorie 3-gebondenheid |

| # | Type | Referentie | Resultaat |
|---|---|---|---|
| 1.1 | Puntmonster | 2. | Chrysotiel |

| Beschrijving | vloerzeil 1e verdiep |
| Hoeveelheid (oppervlakte - aantal) | • 26,00 m <sup>2</sup> - 1 stuk |

Het asbestmateriaal valt onder de mijlpaal van 2034.

Verwijderen

- Zorg voor een veilig beheer. Vermijd het beschadigen van het asbestmateriaal. Controleer de toestand jaarlijks op wijzigingen.
- Voer bijkomende staalname(s) uit.

- Hermetische zone (erkend asbestverwijderaar)  
Indien deze toepassing verwijderd wordt komen er asbesthoudende vezels vrij. Neem daarom bij verwijdering/werken contact op met een erkend verwijderaar.

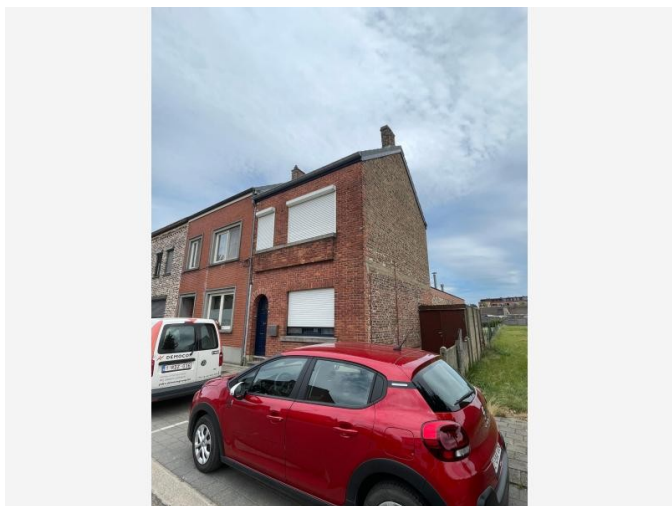
*Situeringsfoto*

**Reden:** Het te onderzoeken materiaal situeert zich hoger dan 3,50 m te rekenen vanaf een veilige ondergrond

**Uitleg van de asbestdeskundige:** Aan de binnenzijde is er gyproc, aan de buitenzijde is het dak hoger dan 3.5 meter.

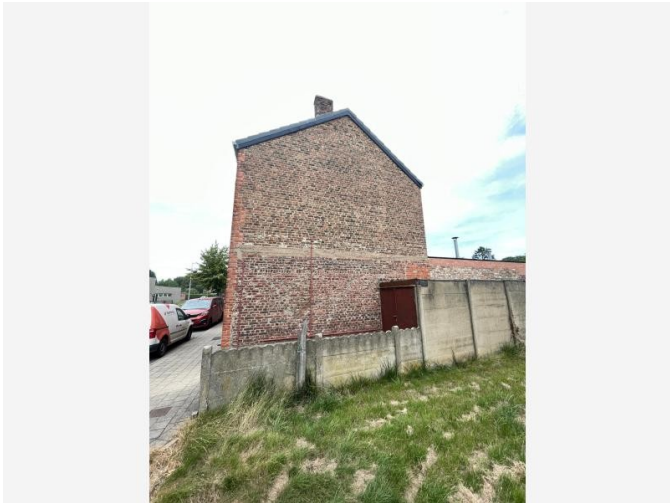
*Situeringfoto*

**Reden:** Het te onderzoeken materiaal situeert zich hoger dan 3,50 m te rekenen vanaf een veilige ondergrond

**Uitleg van de asbestdeskundige:** De binnenzijde van de schouw kan niet geïnventariseerd worden

In de schouw kan mogelijk nog een asbesthoudende schouwpijp zitten, die niet zichtbaar of inventariseerbaar is.

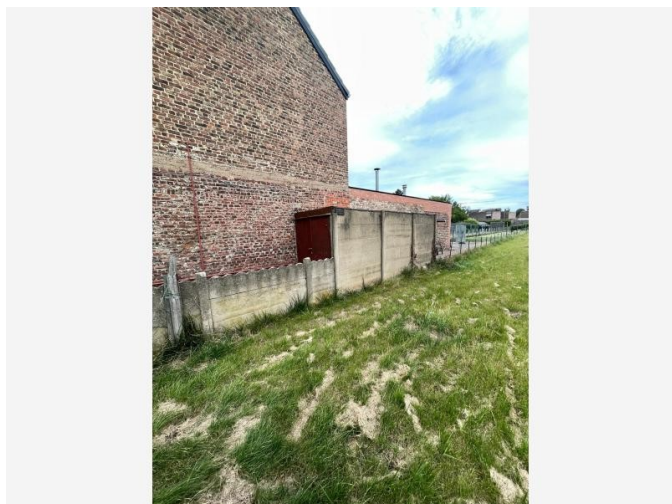
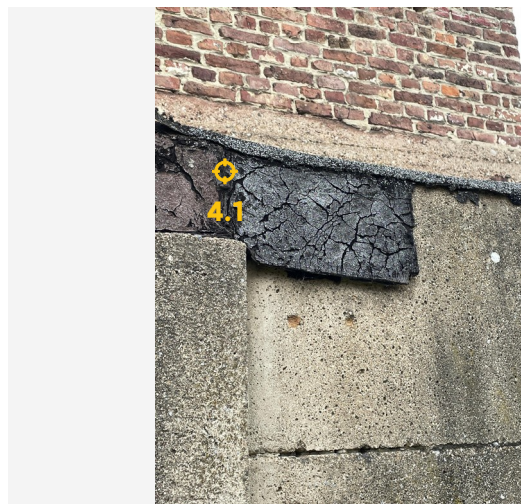
## Fiche 4: roofing

Geen asbest

| # | Type | Referentie | Resultaat |
|---|---|---|---|
| 4.1 | Puntmonster | 3. | Geen asbest |

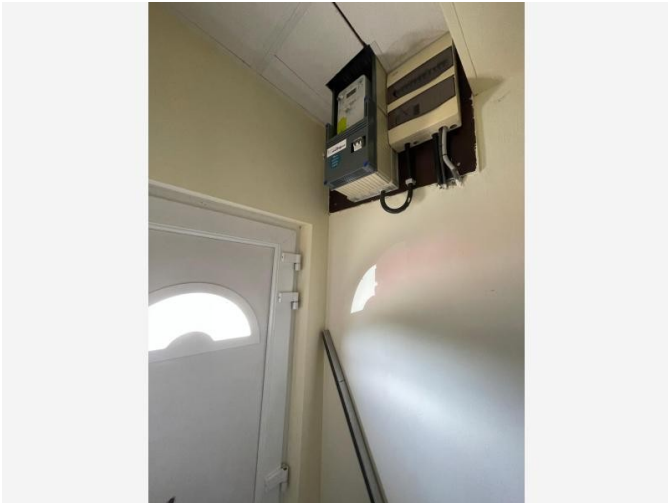
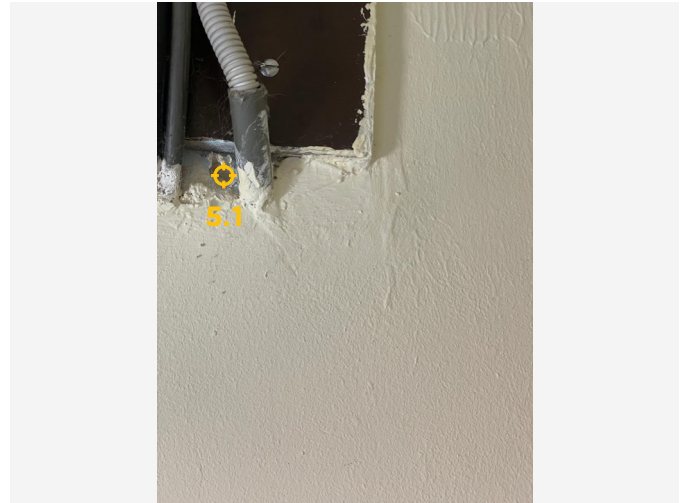
## Fiche 5: pleister wand

Geen asbest

| # | Type | Referentie | Resultaat |
|---|---|---|---|
| 5.1 | Mengmonster | 1. | Geen asbest |

| Opmerking | Mengstaal van het pleister van de wanden van de woonkamer/stookruimte, de berging op verdiep 1, en de trappenhal. Alle plafonds bestaan uit hout/gyproc. |

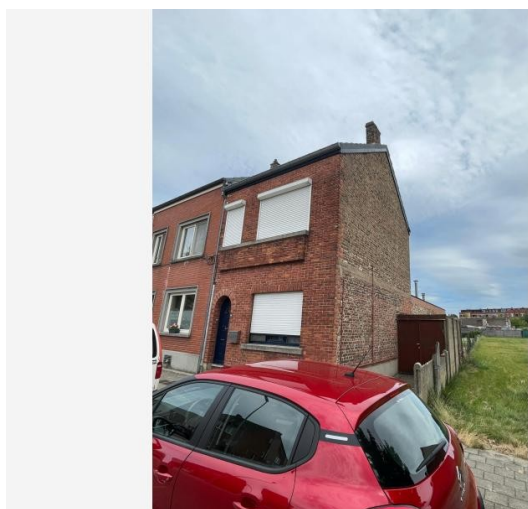
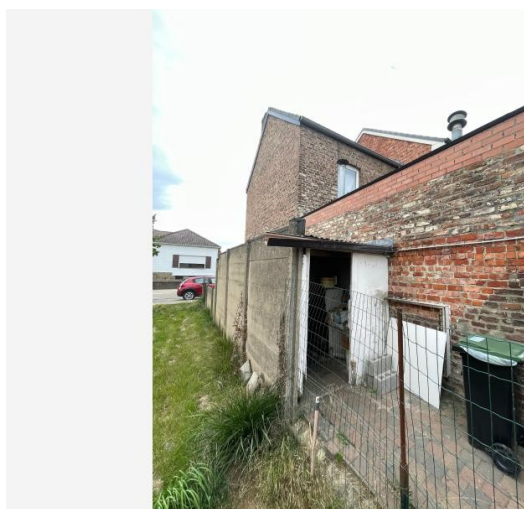
### Fiche 6: dakbedekking woning

| Beschrijving | Notitie | Terug te vinden op plannen |
|---|---|---|
| Fiche 6: dakbedekking woning | Het dak bestaat uit pannen. | Plan 1.7: Hoofdgebouw plan |

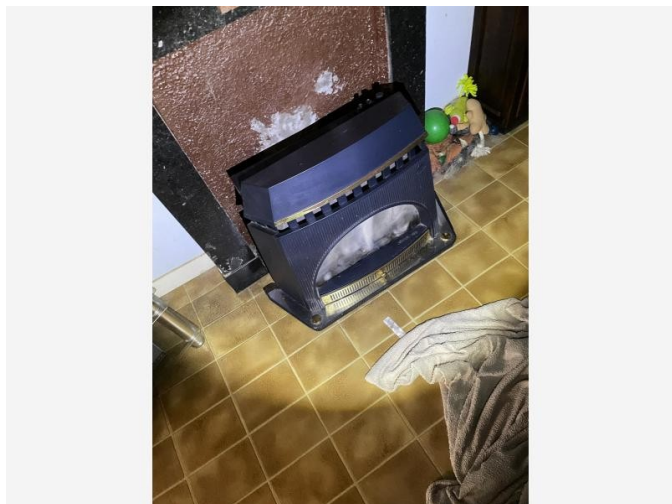
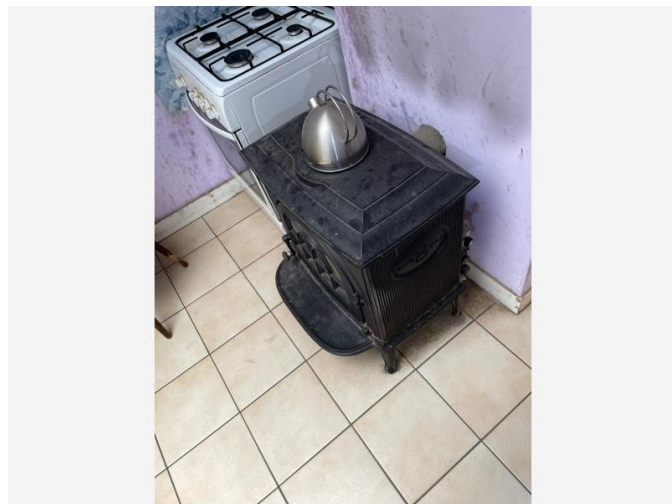
### Fiche 10: leidingsisolatie

| Beschrijving | Notitie | Terug te vinden op plannen |
|---|---|---|
| Fiche 10: leidingsisolatie | Geen leidingisolatie: Verwarming met kachels. | - |
