# Asbestinventarisat attest

Sint-Laurensstraat 19, 3700 Tongeren-Borgloon

Attestnummer : 20260413-000190.000

**Niet-asbestveilig**

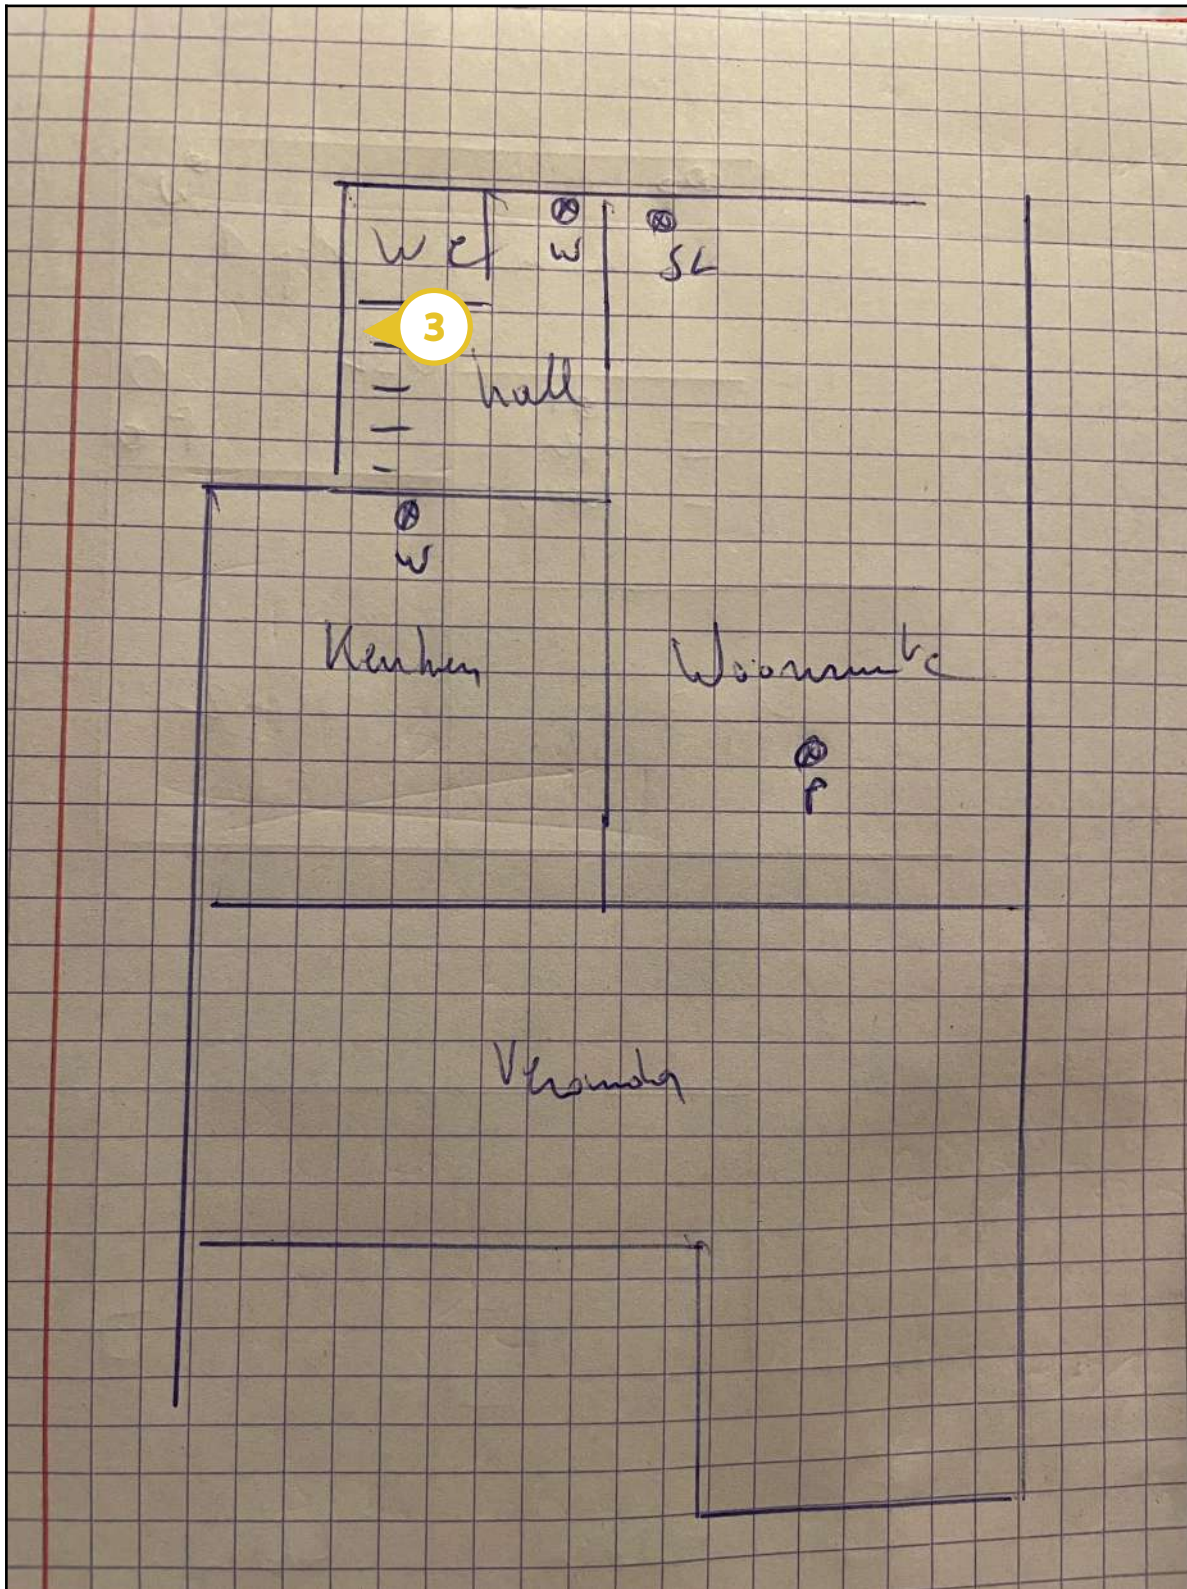
## Plan 1.9: grondplan gelijkvloers

| 3. bakeliet materiaal | Asbestmateriaal | Zorgvuldig beheren |

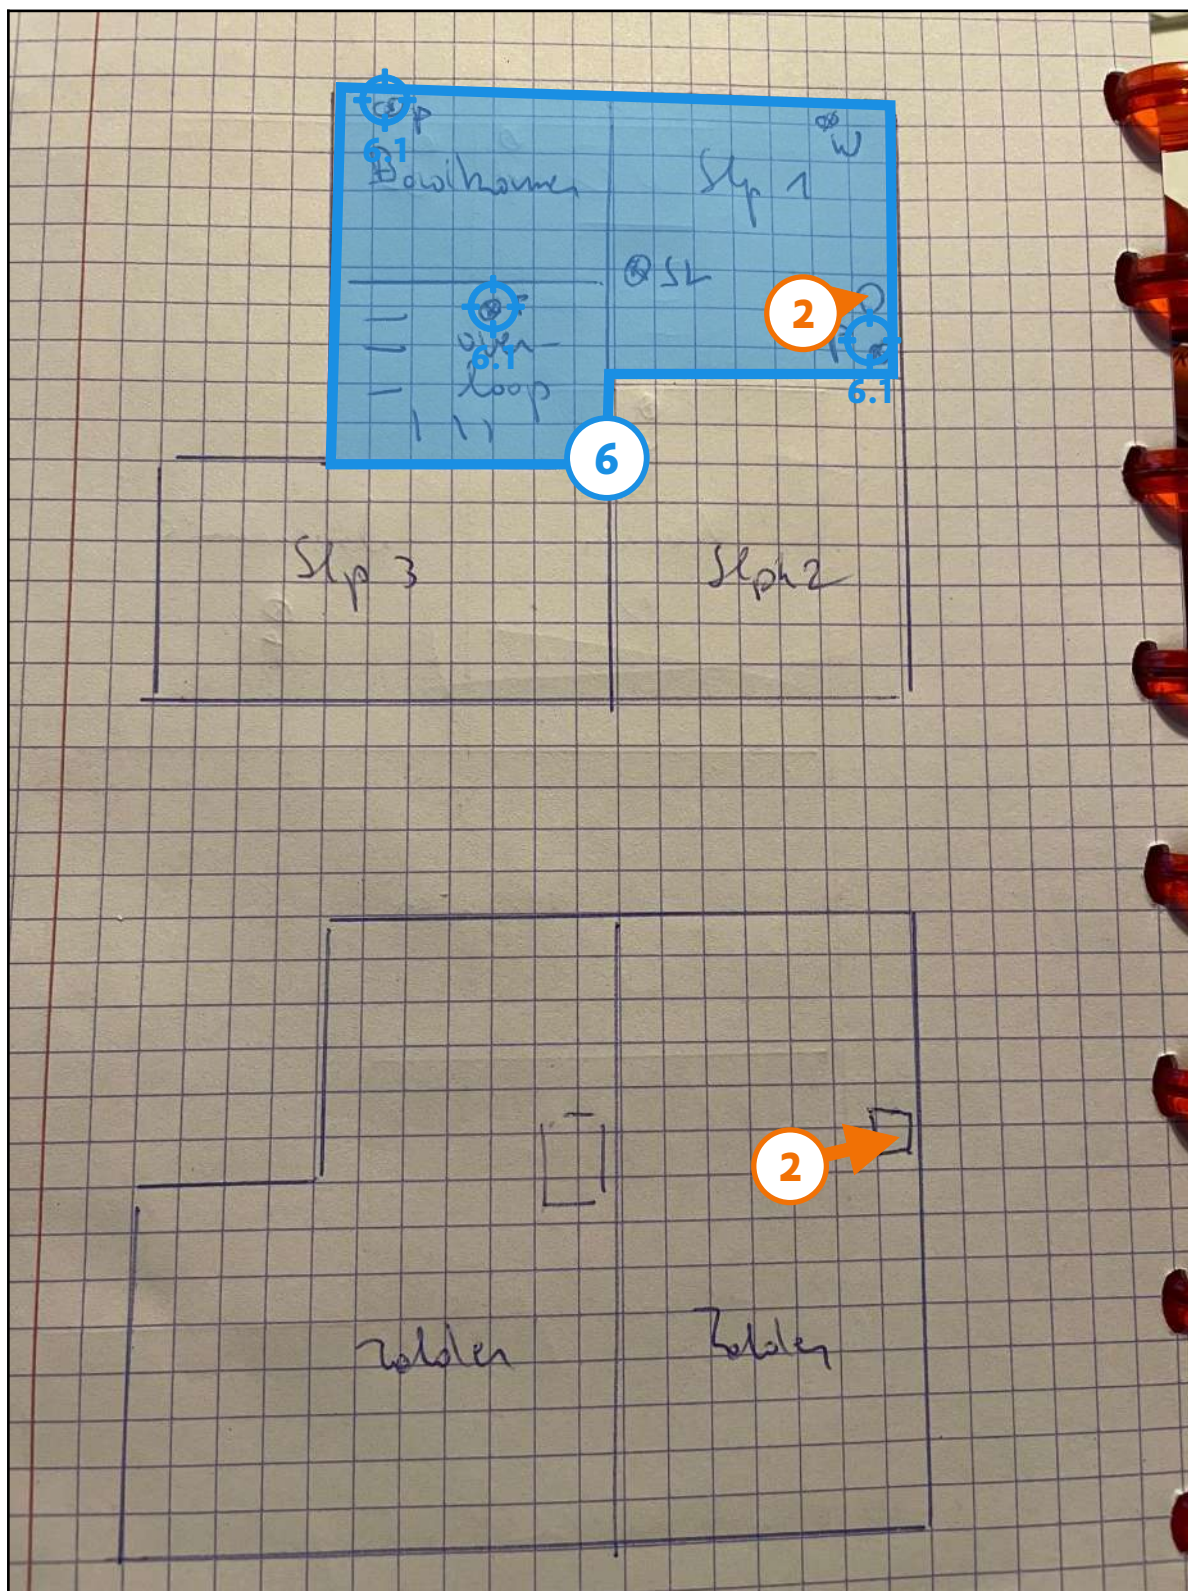
## Plan 1.10: grondplan verdiep 1/2

| 2. schouw | Asbestmateriaal | <a href="#">Verwijderen</a> |

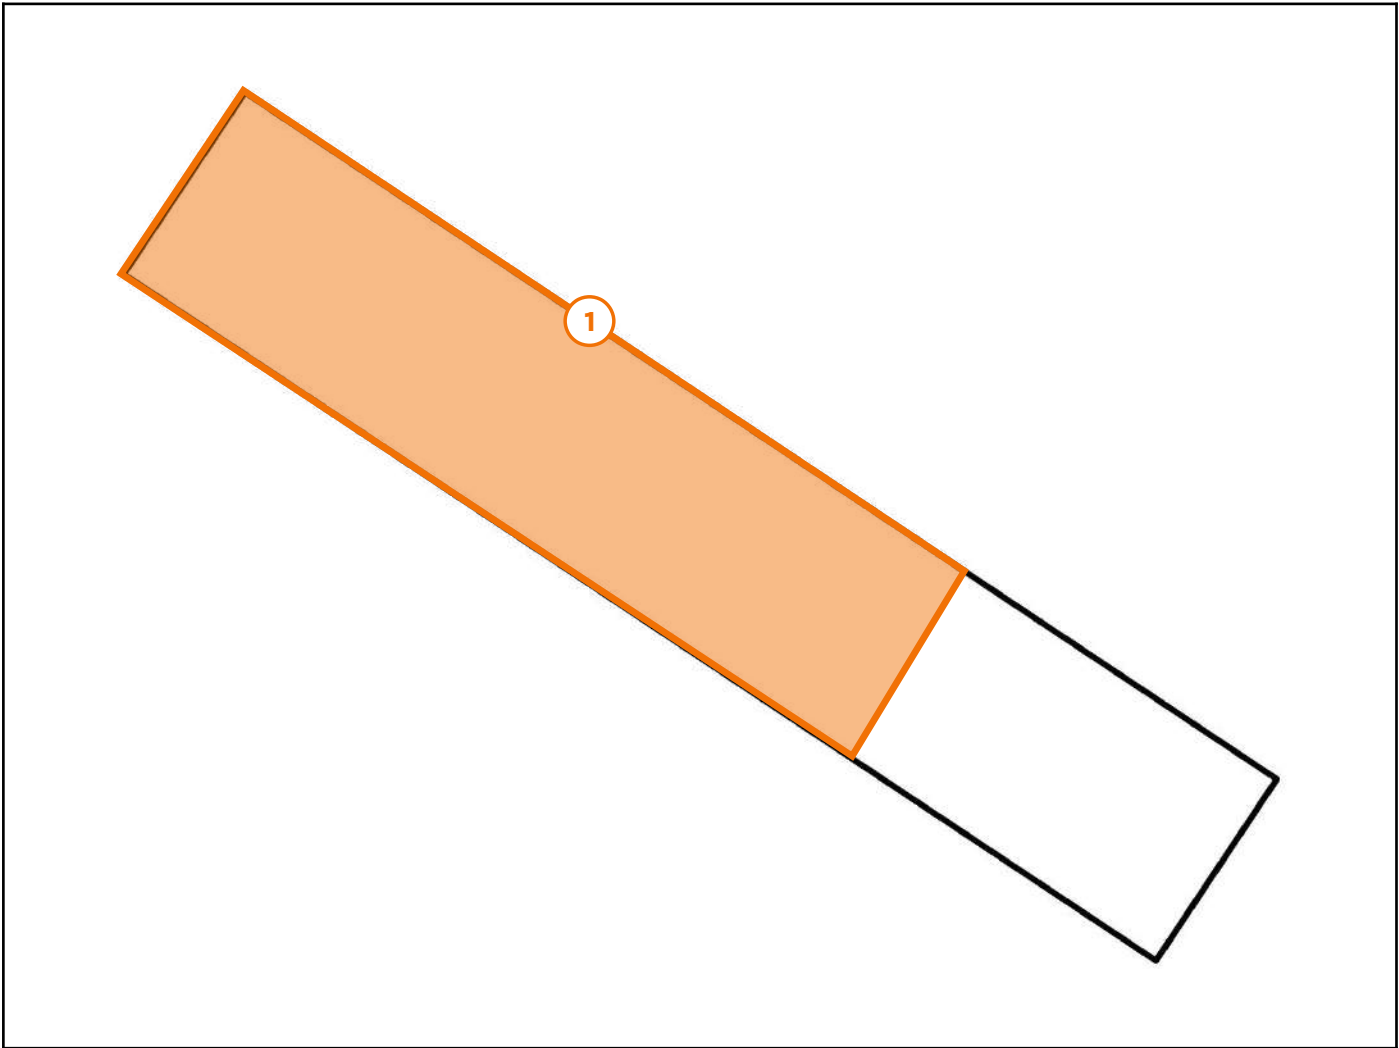
### Plan 2.3: Bijgebouw plan

| Beschrijving | Type | Actie |
|---|---|---|
| 1. golfplaten | Asbestmateriaal | Verwijderen |

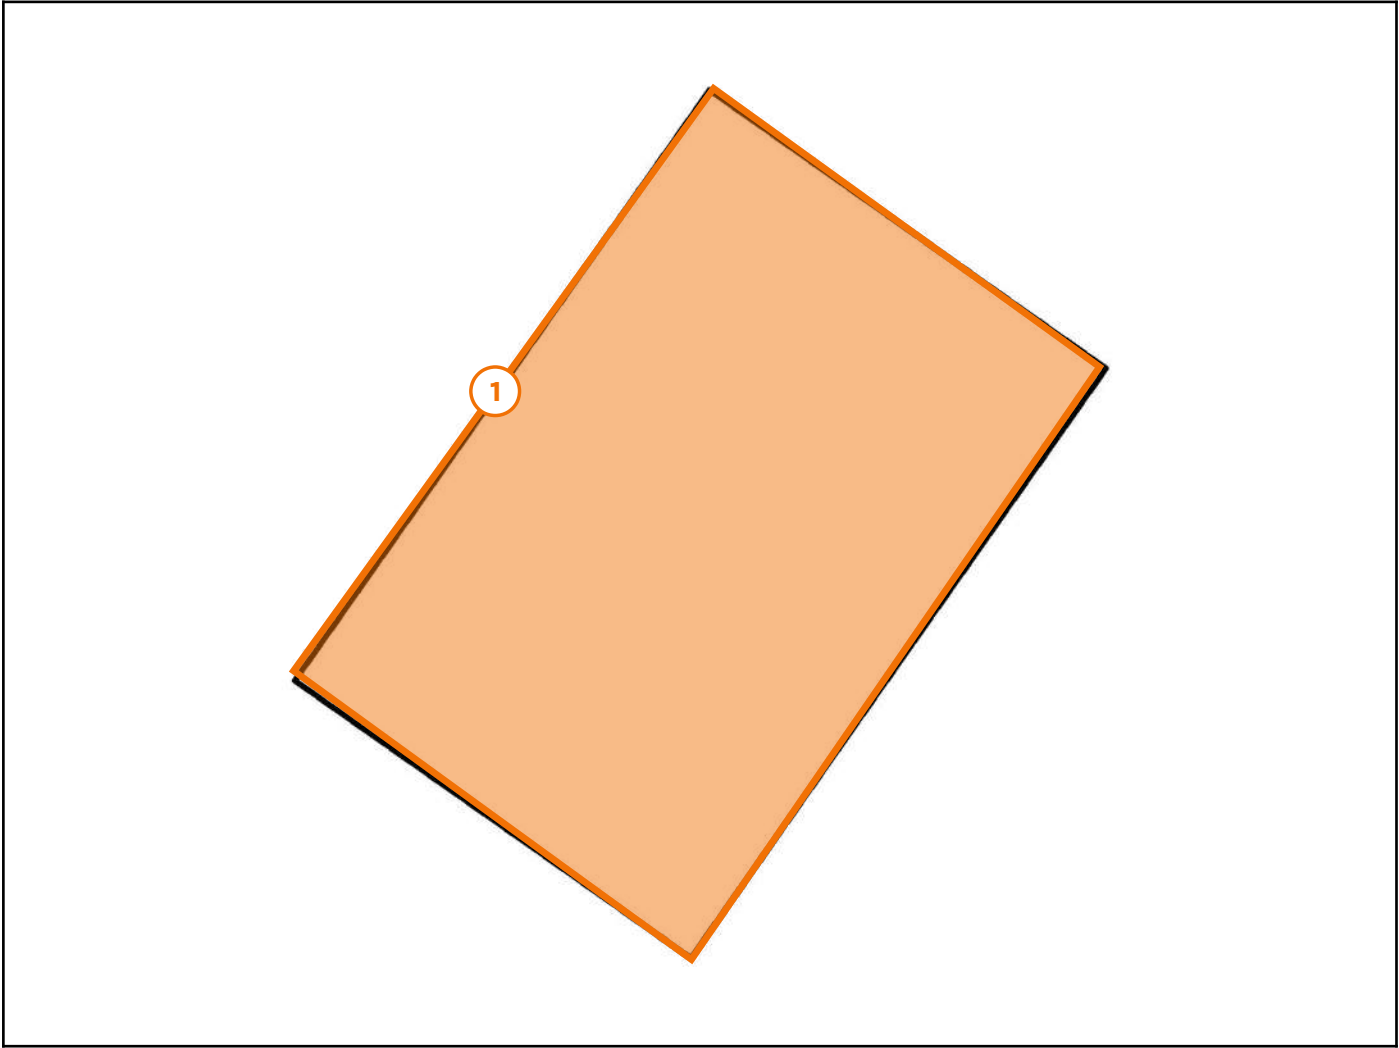
# Plan 4.1: Bijgebouw plan

| Beschrijving | Type | Actie |
|---|---|---|
| 1. golfplaten | Asbestmateriaal | Verwijderen |

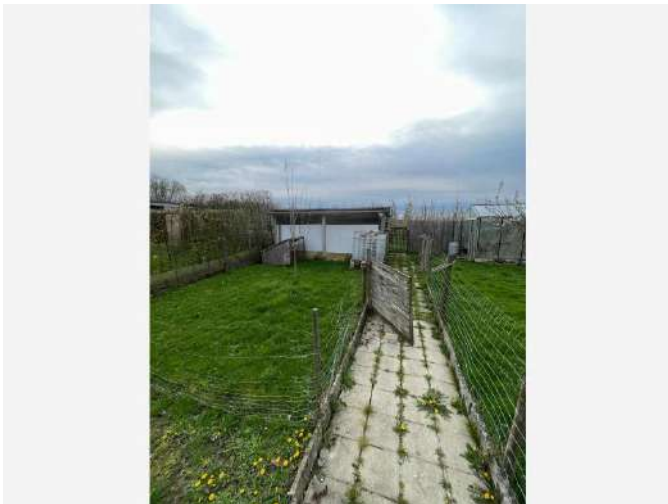
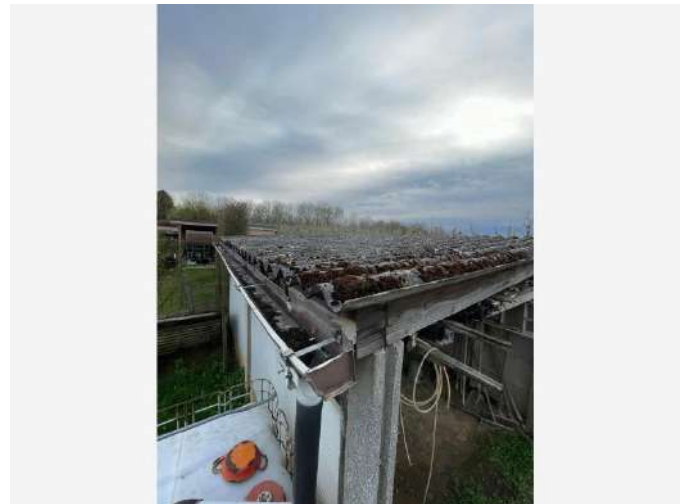
| Fiche 1: golfplaten..... | 40 |

| Eindbeoordeling materiaalrisico | Verhoogd materiaalrisico en/of verhoogde kans op vezelvrijgave |

| Asbestsoort (vezeltype) | Crocidoliet aanwezig |
| Asbestconcentratie | Laag (< 50%) |
| Toestand van het materiaal | Matig beschadigd, matig verweerd |

| Beschrijving | golfplaten |
| Asbestmateriaal | Dak- en gevelbekleding - Golfplaat |
| Hoeveelheid (oppervlakte - aantal) | • 78,00 m <sup>2</sup> - 1 stuk |

Het asbestmateriaal valt onder de mijlpaal van 2034.

Verwijderen

- Zorg voor een veilig beheer. Vermijd het beschadigen van het asbestmateriaal. Controleer de toestand jaarlijks op wijzigingen.
- Hemelwater dat afspoelt van asbestcement daken of gevels kan asbestdeeltjes bevatten. Gebruik het enkel voor gesloten circuits (bv. spoelen toiletten). Reinig na het vervangen van het dak of de gevel de dakgoten en regenwaterput of -ton om asbesthoudend sediment of slib te verwijderen
- Voer bijkomende staalname(s) uit.

- Eenvoudige handelingen: mag via doe-het-zelf of door werknemer(s) met opleidingsattest eenvoudige handelingen  
Verwijder dit materiaal bij renovatie.

Fixeer of bevochtig de toepassing voor verwijdering. Verpak het dubbel en gebruik FFP3-mondmasker, wegwerphandschoenen, wegwerpoverall Cat. III type 5/6 en afspoelbaar schoeisel.

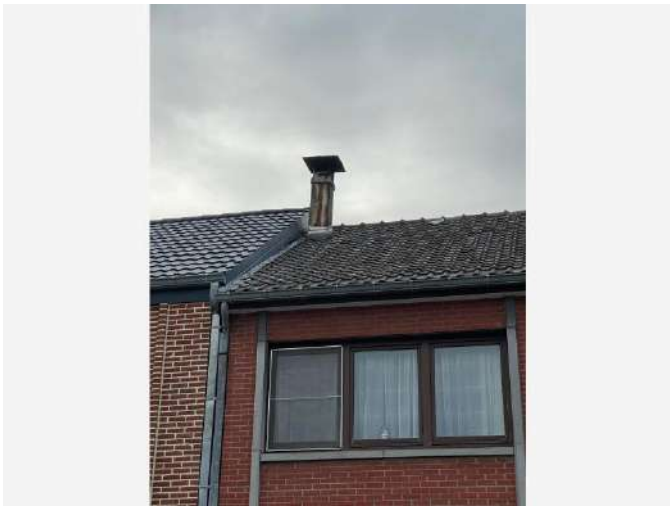
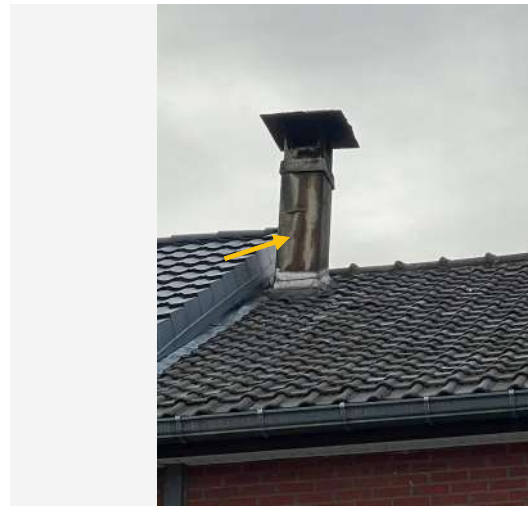
| Fiche 2: schouw..... | 43 |

| Eindbeoordeling materiaalrisico | Verhoogd materiaalrisico en/of verhoogde kans op vezelvrijgave |

| Asbestsoort (vezeltype) | Crocidoliet aanwezig |
| Toestand van het materiaal | Licht beschadigd, licht verweerd. Intacte calciumsilicaatplaat of materiaal met categorie 3-gebondenheid |

| Beschrijving | schouw |
| Asbestmateriaal | Rookgaskanaal |
| Hoeveelheid (lengte - omtrek - dikte - aantal) | <ul style="list-style-type: none"><li>• 4,00 m - 50,00 cm - 1,00 cm - 1 stuk</li></ul> |

Het asbestmateriaal valt onder de mijlpaal van 2034.

Verwijderen

- Zorg voor een veilig beheer. Vermijd het beschadigen van het asbestmateriaal. Controleer de toestand jaarlijks op wijzigingen.
- Voer bijkomende staalname(s) uit.

- Eenvoudige handelingen: mag via doe-het-zelf of door werknemer(s) met opleidingsattest eenvoudige handelingen  
Verwijder dit materiaal bij renovatie.

Fixeer of bevochtig de toepassing voor verwijdering. Verpak het dubbel en gebruik FFP3-mondmasker, wegwerphandschoenen, wegwerpoverall Cat. III type 5/6 en afspoelbaar schoeisel.

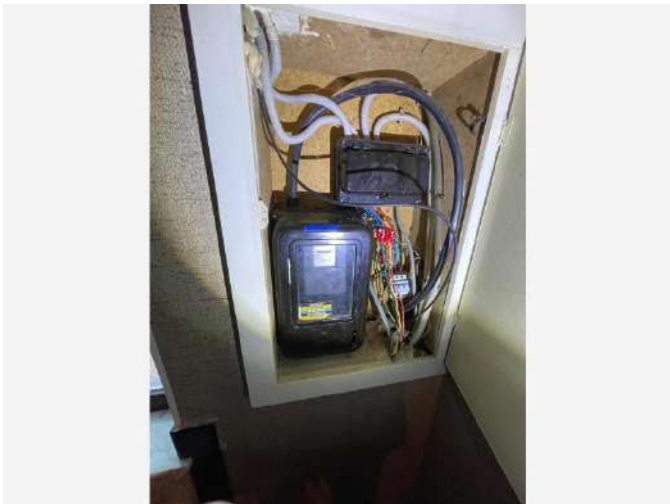
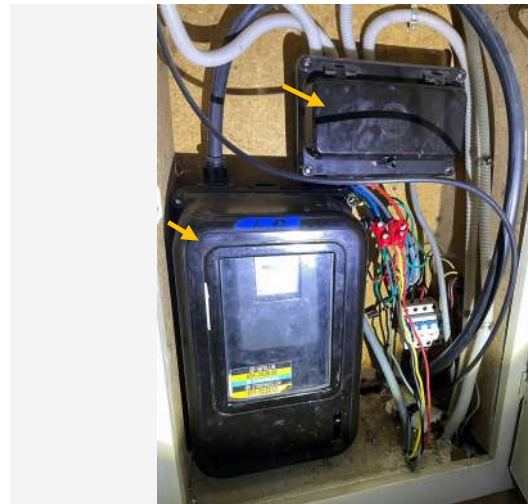
| Fiche 3: bakeliet materiaal..... | 46 |

| Eindbeoordeling materiaalrisico | Laag materiaalrisico en/of verlaagde kans op vezelvrijgave |

| Asbestsoort (vezeltype) | Crocidoliet aanwezig |
| Toestand van het materiaal | Onbeschadigd, niet verweerd |

| Beschrijving | bakeliet materiaal |
| Asbestmateriaal | Plaat, paneel, tablet - Type Bakeliet |
| Opmerking | Bakeliet materiaal in de hall. |

Het asbestmateriaal valt onder de mijlpaal van 2040.

Zorgvuldig beheren

- Zorg voor een veilig beheer. Vermijd het beschadigen van het asbestmateriaal. Controleer de toestand jaarlijks op wijzigingen.
- Voer bijkomende staalname(s) uit.

- Eenvoudige handelingen: mag via doe-het-zelf of door werknemer(s) met opleidingsattest eenvoudige handelingen  
Verwijder dit materiaal bij renovatie.
