Asbestinventarisatetest

Krombekestraat 78, 8970 Poperinge

Attestnummer : 20231026-000036.000

Uitgegeven op : 26.10.2023

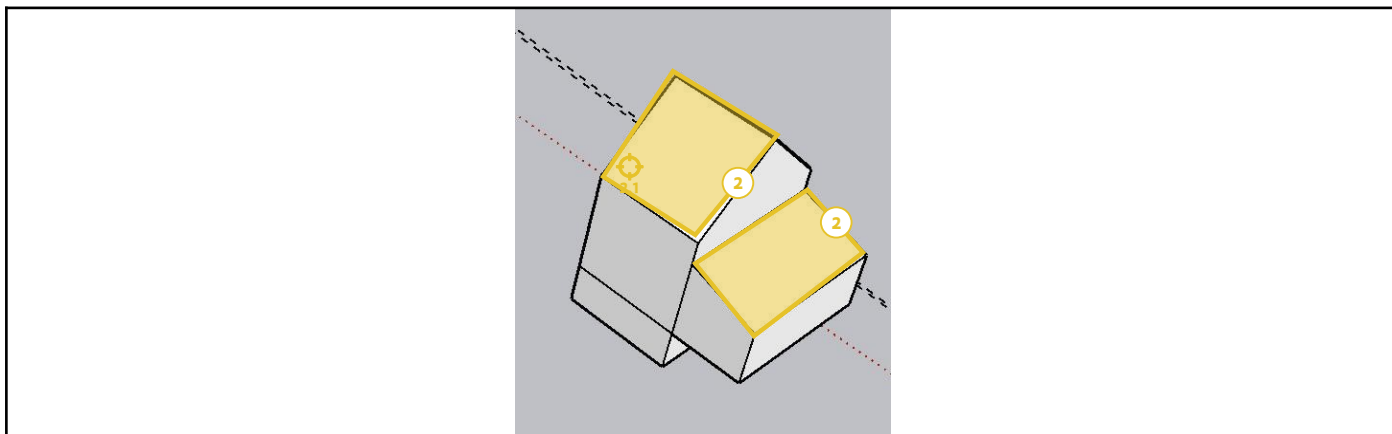
Plan 1.4: 3D

Beschrijving	Type	Actie
2. Onderdakplaat dak	Asbestmateriaal	Zorgvuldig beheren
2.1 Code: 2	Puntmonster	-

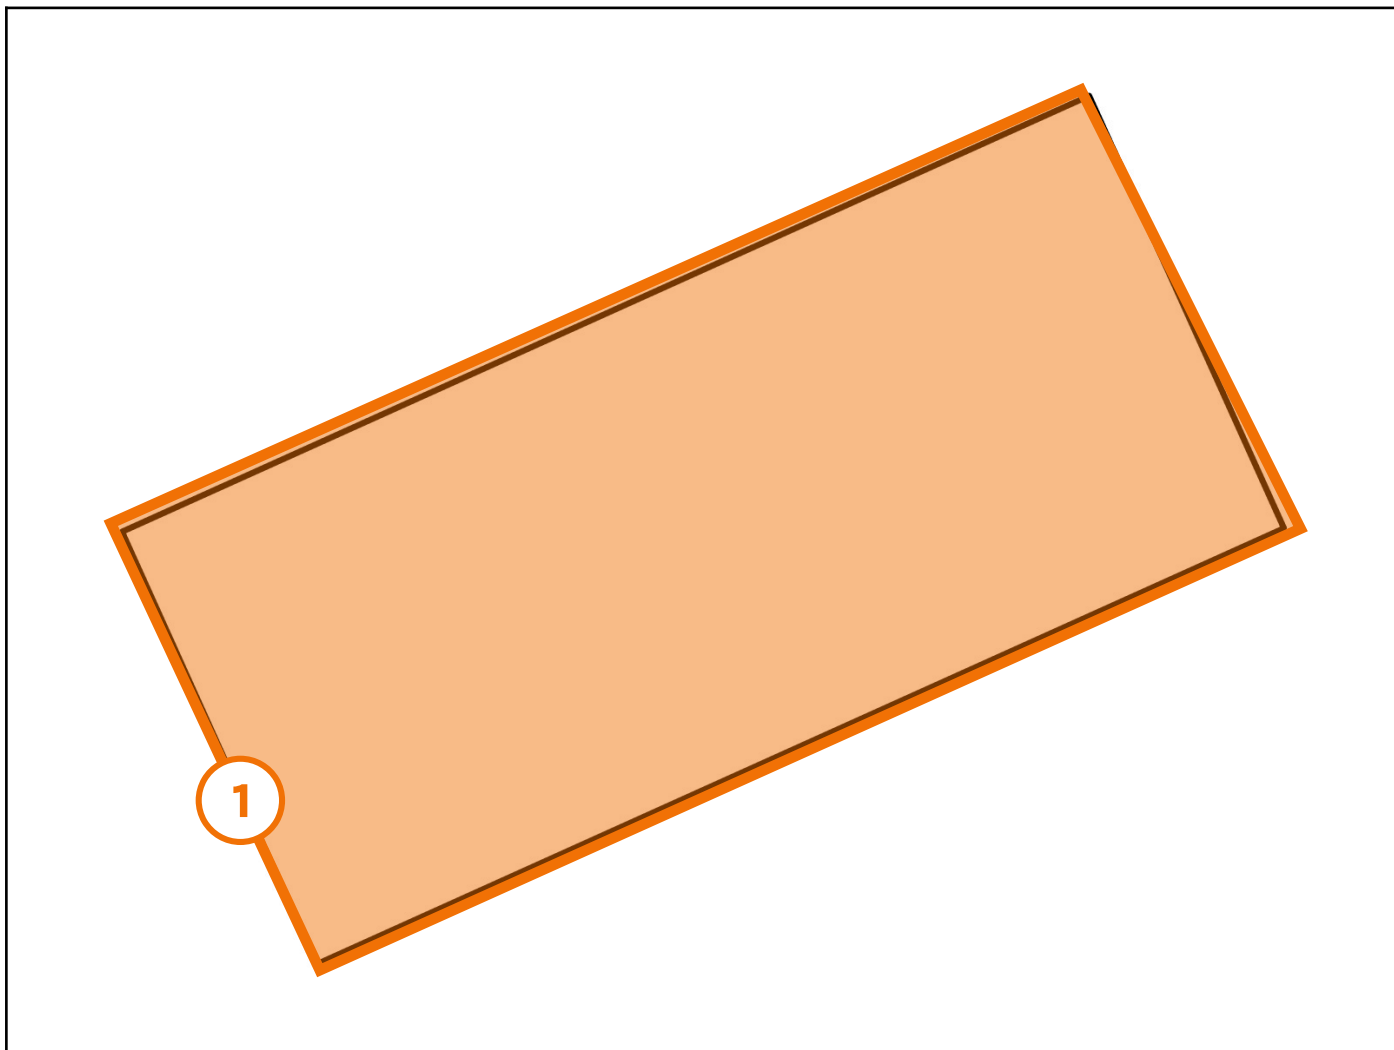
Plan 3.1: Bijgebouw plan

Beschrijving	Type	Actie
1. Golfplaten tuingebouw	Asbestmateriaal	Verwijderen

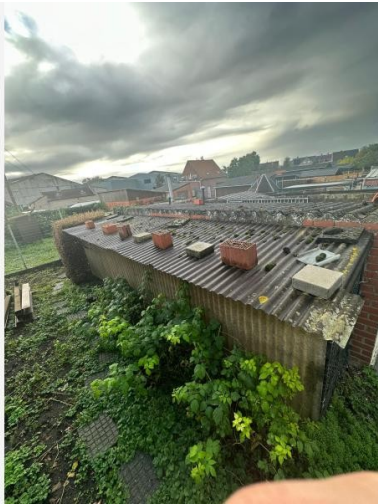
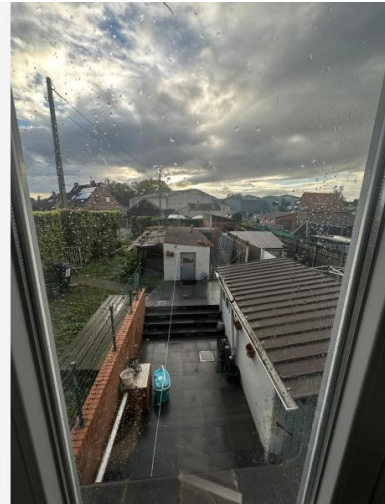
Het asbestmateriaal valt onder de mijlpaal van 2034.

Eindbeoordeling materiaalrisico	Verhoogd materiaalrisico en/of verhoogde kans op vezelvrijgave
---------------------------------	--

Gebondenheid	Categorie 1: hechtgebonden in oorsprong
Asbestsoort (vezeltype)	Crocidoliet aanwezig
Asbestconcentratie	Laag (< 50%)
Afschermingsgraad van het gehele materiaal	Geheel of deels vrij aan de buitenlucht
Toestand van het materiaal	Matig beschadigd, matig verweerd

Beschrijving	Golfplaten tuingebouw
Omgeving	Buiten
Primaire drager	Plat dak
Asbestmateriaal	Dak- en gevelbekleding - Golfplaat
Bindmiddel van asbestmateriaal	Cement
Gebondenheid op basis van bindmiddel	Hecht
Hoeveelheid (oppervlakte - aantal)	<ul style="list-style-type: none">• 25,00 m² - 1 stuk
Totale oppervlakte	25,00 m ²
Eenvoudig bereikbaar	Ja
Bevestigingswijze	<ul style="list-style-type: none">• Los (al dan niet bedekt)• Geschroefd

- Verwijder dit asbestmateriaal zo snel mogelijk. Volg de toestand goed op.

- Eenvoudige handelingen: mag via doe-het-zelf of door werknemer(s) met opleidingsattest eenvoudige handelingen
Hechtgebonden asbest in buitenomgeving.

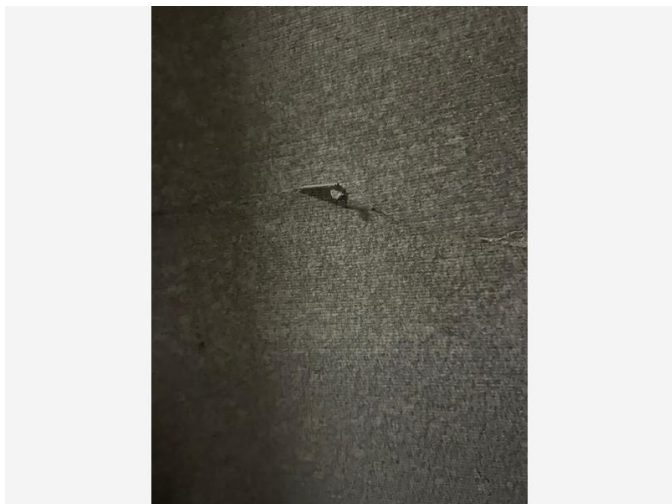
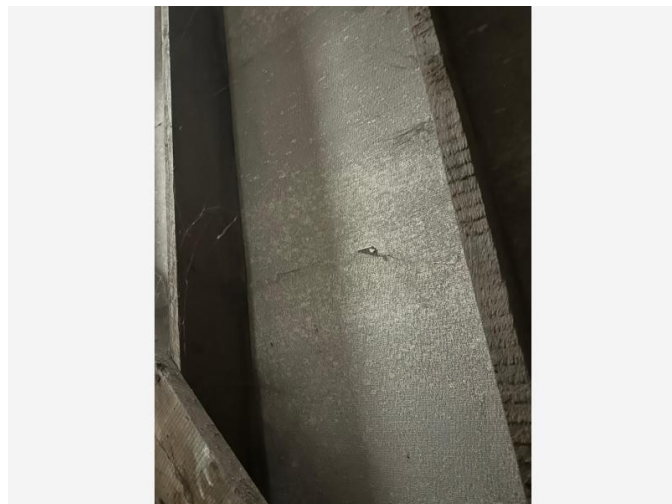
Het asbestmateriaal valt onder de mijlpaal van 2040.

Eindbeoordeling materiaalrisico	Zeer laag materiaalrisico en/of zeer lage kans op vezelvrijgave
---------------------------------	---

Gebondenheid	Categorie 1: hechtgebonden in oorsprong
Asbestsoort (vezeltype)	Alleen chrysotiel
Asbestconcentratie	Laag (< 50%)
Afschermingsgraad van het gehele materiaal	Geheel of deels (ook) vrij aan de binnenlucht
Toestand van het materiaal	Onbeschadigd, niet verweerd

#	Type	Referentie	Resultaat
2.1	Puntmonster	2	Chrysotiel

Beschrijving	Onderdakplaat dak
Omgeving	Binnen
Primaire drager	Schuin dak
Asbestmateriaal	Dak- en gevelbekleding - Plaat
Bindmiddel van asbestmateriaal	Cement
Gebondenheid op basis van bindmiddel	Hecht
Hoeveelheid (oppervlakte - dikte - aantal)	• 75,00 m ² - 1,00 cm - 1 stuk
Totaal volume	0,75 m ³

Eenvoudig bereikbaar	Ja
Bevestigingswijze	<ul style="list-style-type: none">• Los (al dan niet bedekt)• Geklemd
Identificatiemethode	Vaststelling met monstername
Destructieve handeling voor identificatie	Nee
Opmerking	Zowel onderdakplaten op hoofdgebouw als gebouw van garage (zelfde soort). Deel van het dak werd gerenoveerd na 2001 met grijze platen.

- Zorg voor een veilig beheer en verwijder dit asbestmateriaal wanneer het bij werken eenvoudig bereikbaar wordt. Controleer de toestand jaarlijks op wijzigingen.

- Eenvoudige handelingen: mag via doe-het-zelf of door werknemer(s) met opleidingsattest eenvoudige handelingen
Hechtgebonden asbestplaten, kan zelf verwijderen met nodige PBM

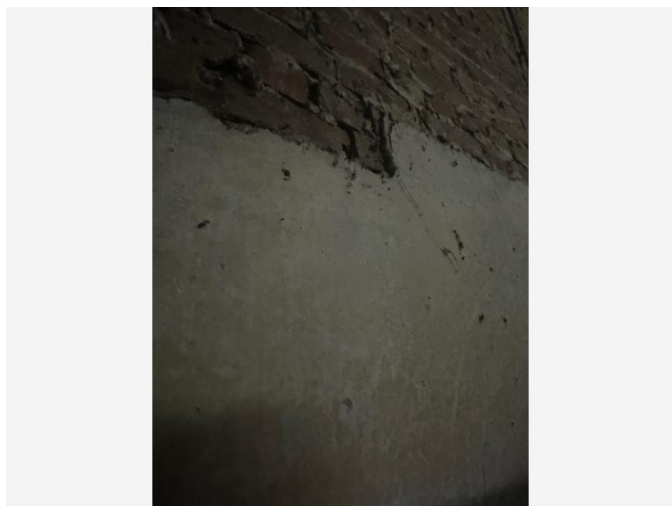
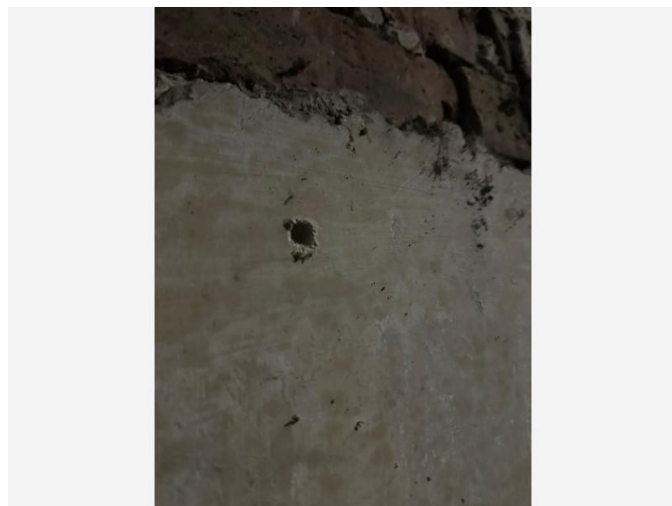
Geen asbest

#	Type	Referentie	Resultaat
3.1	Mengmonster	1	Geen asbest

Beschrijving	Pleisterwerk muur
Omgeving	Binnen
Primaire drager	Binnenwand

Bindmiddel van materiaal	Gips - kalk
Gebondenheid op basis van bindmiddel	Niet-hechtgebonden
Hoeveelheid (oppervlakte - dikte - aantal)	• 150,00 m ² - 1,00 cm - 1 stuk
Totaal volume	1,50 m ³
Identificatiemethode	Vaststelling met monstername
Destructieve handeling voor identificatie	Nee
Opmerking	Geen pleister op plafond, zie bewijsmateriaal
